Pays de la Loire, Maine-et-Loire
Châteauneuf-sur-Sarthe
2, 4 rue du Gardon

Maison, 2-4 rue du Gardon

Numéro de dossier : IA49010200
Date de l'enquête initiale : 2006
Date(s) de rédaction : 2006
Cadre de l'étude : inventaire topographique
Degré d'étude : étudié

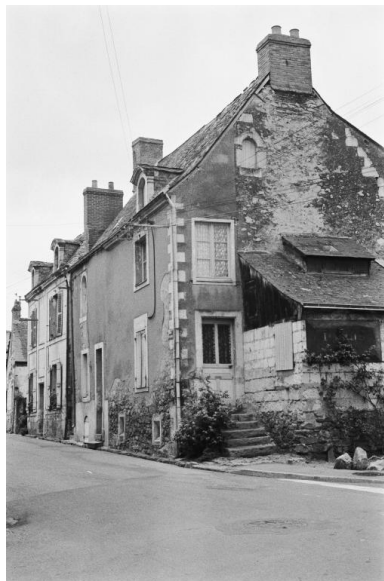
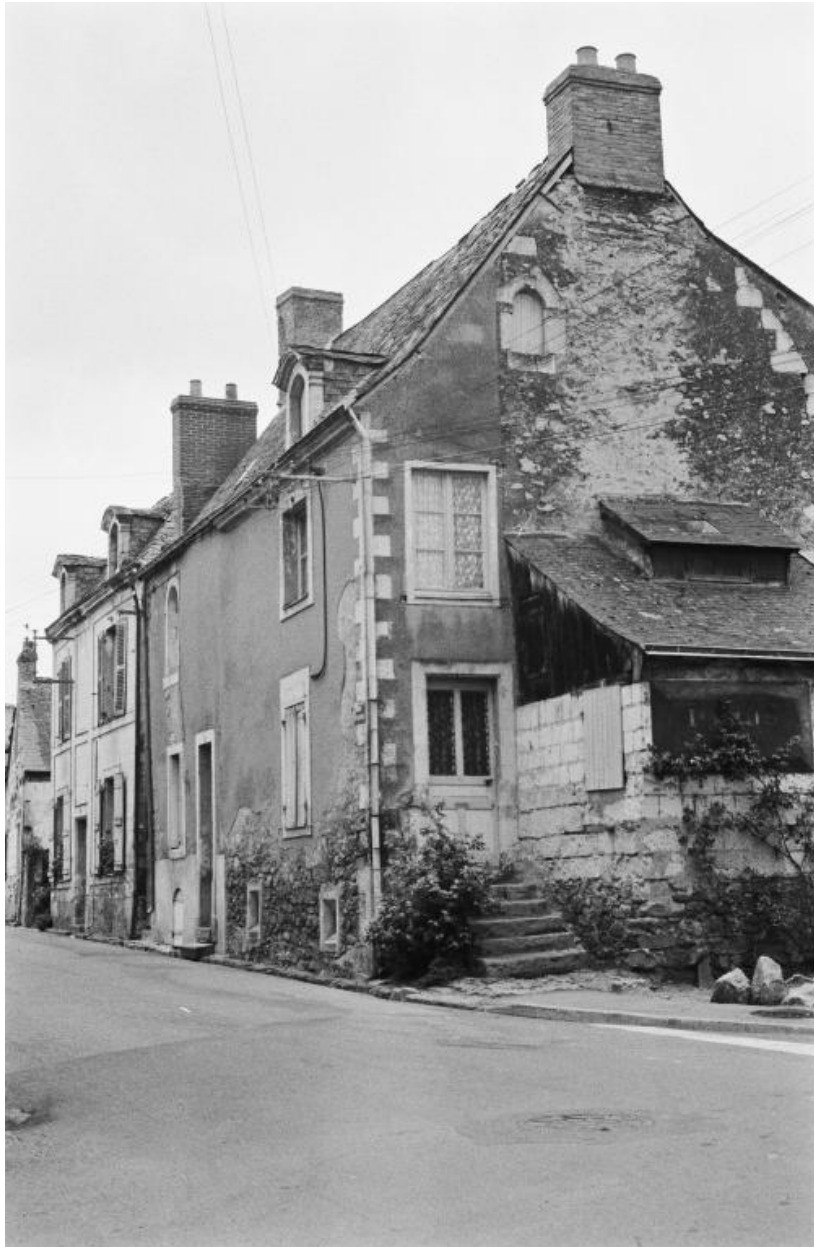
Vue de trois quart : façade principale et pignon oriental.
Phot. Dominique Letellier,
Phot. Bruno Rousseau
IVR52_19744900275Z

Vue de trois quart : façade principale et pignon oriental.

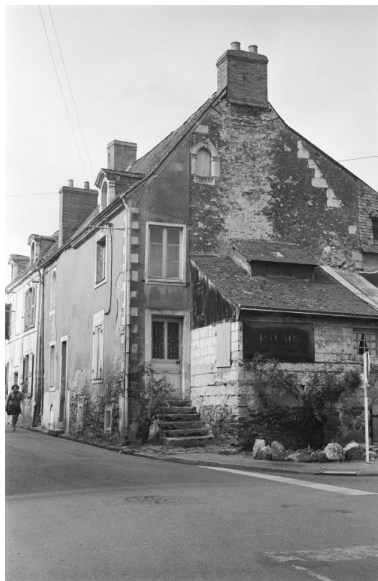
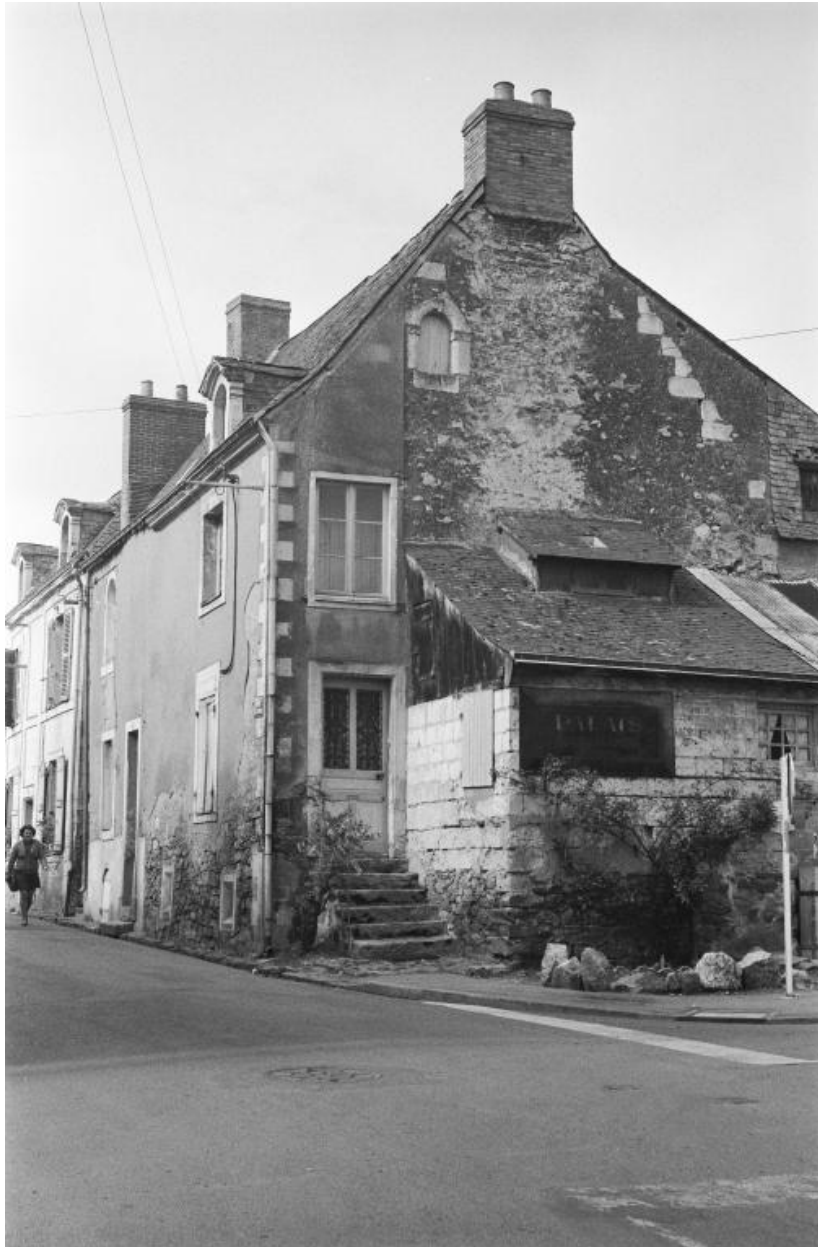
Vue du pignon oriental.
Phot. Dominique Letellier,
Phot. Bruno Rousseau
IVR52_19764900659Z

Vue du pignon oriental.

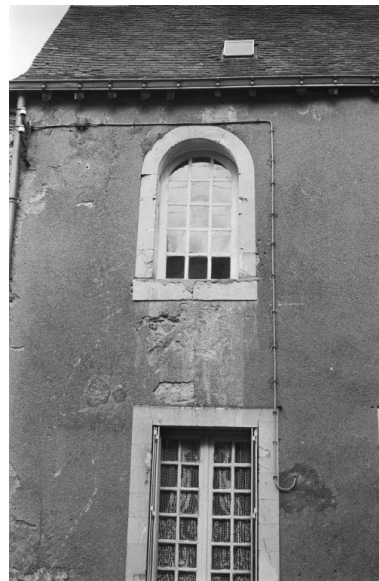
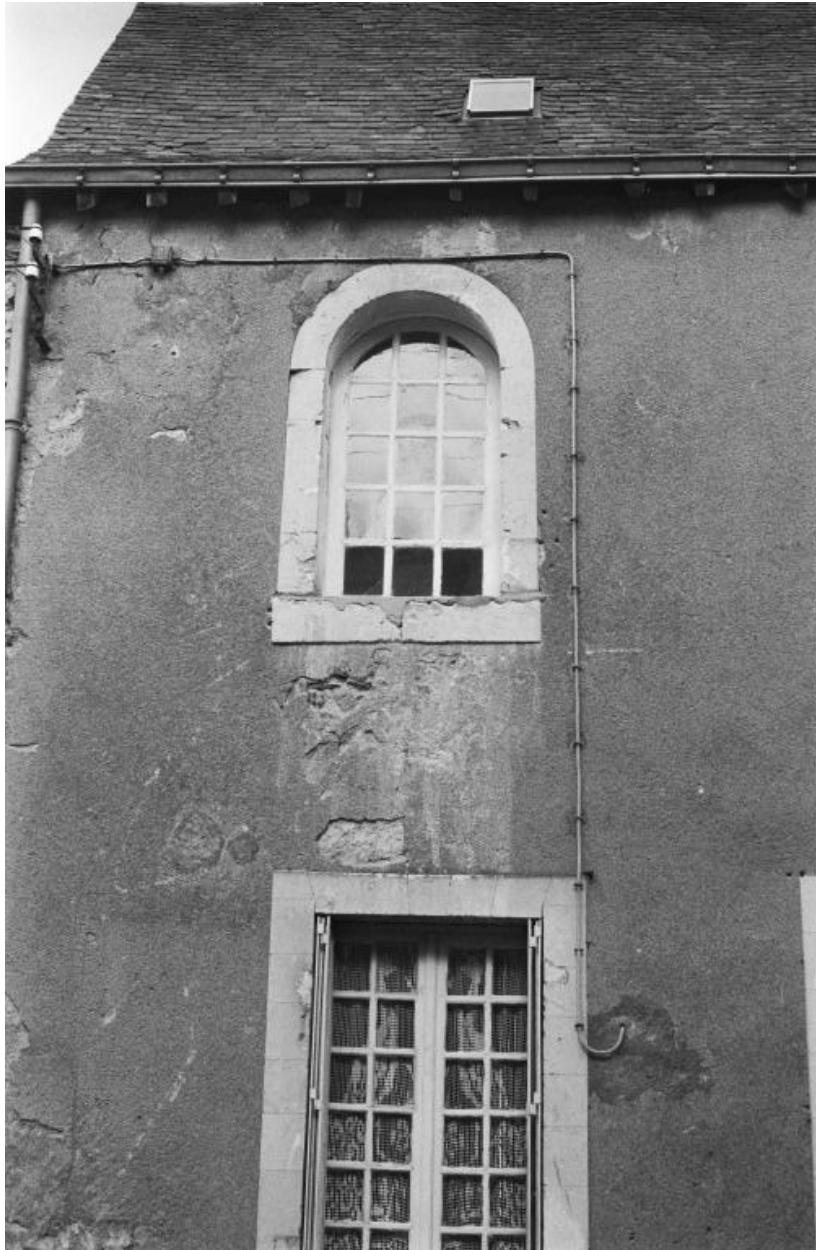
Détail de la façade principale :
baie cintrée en tuffeau.
Phot. Dominique Letellier,
Phot. Bruno Rousseau
IVR52_19764900660Z

Détail de la façade principale : baie cintrée en tuffeau.

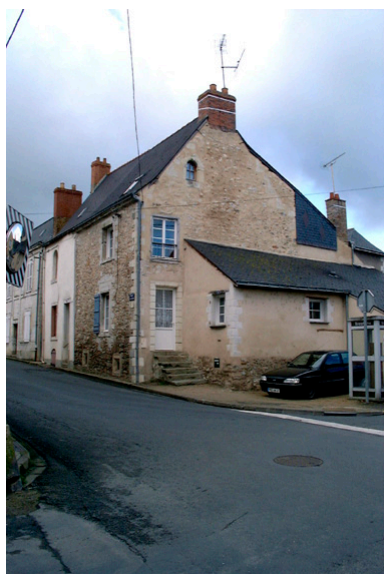
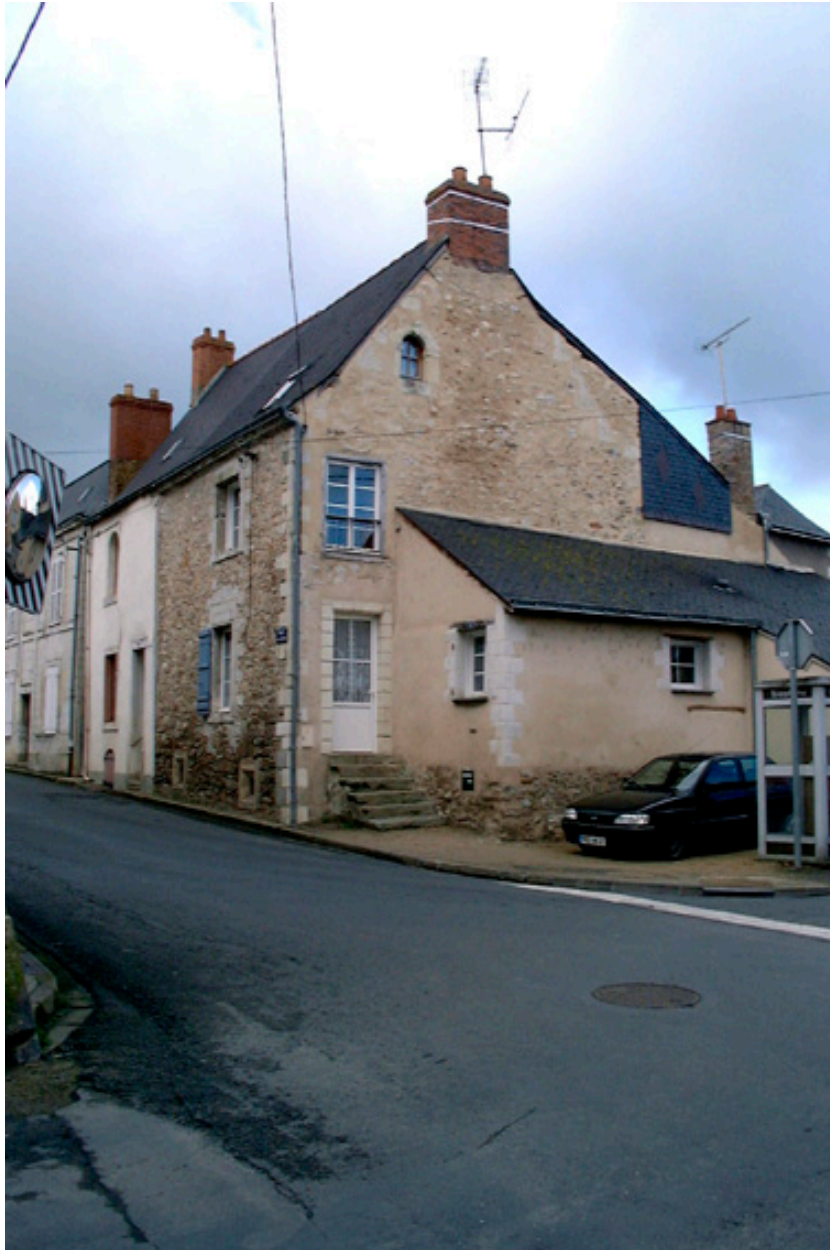
Vue d'ensemble de la maison depuis le nord.
Phot. Ronan Durandière
IVR52_20064900730NUCA

Vue d'ensemble de la maison depuis le nord.

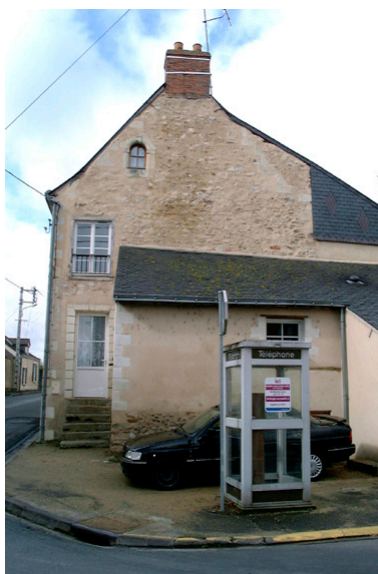
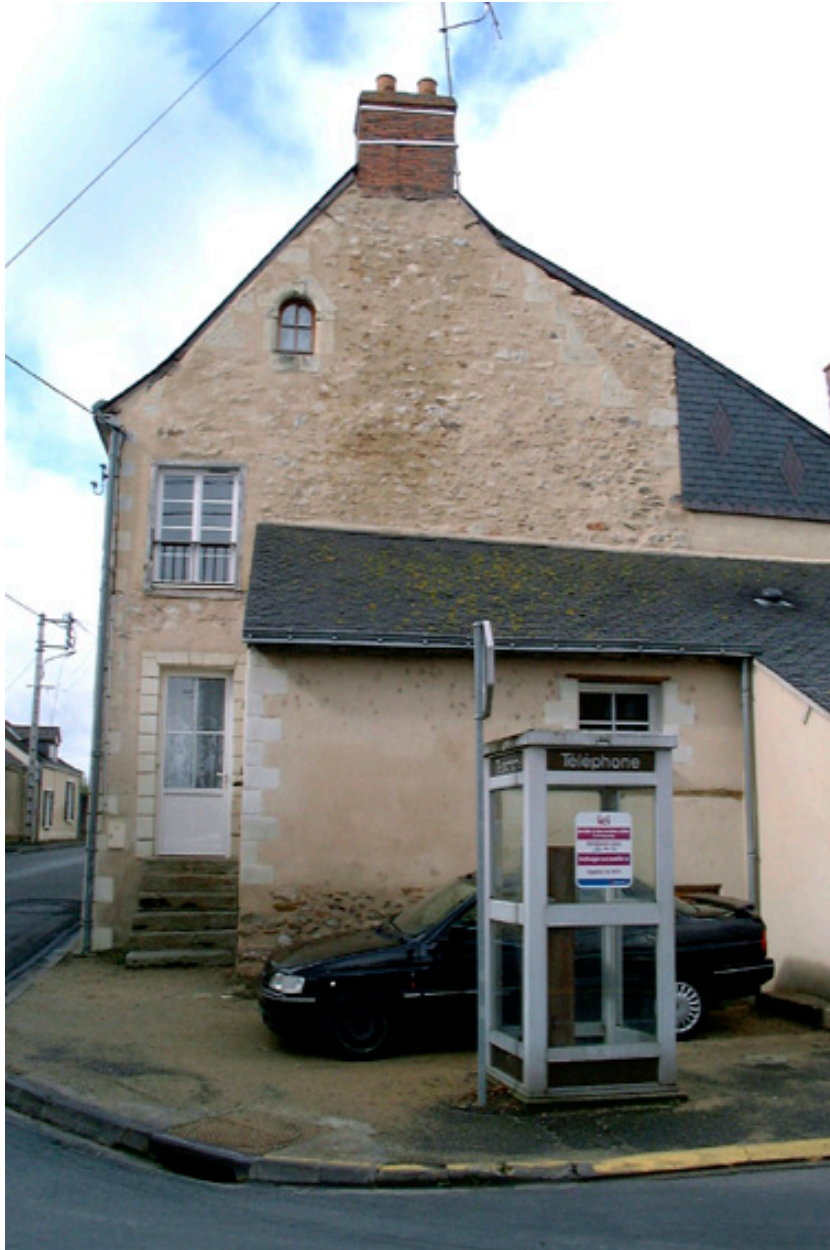
Vue du mur pignon nord.
Phot. Ronan Durandière
IVR52_20064900727NUCA

Vue du mur pignon nord.

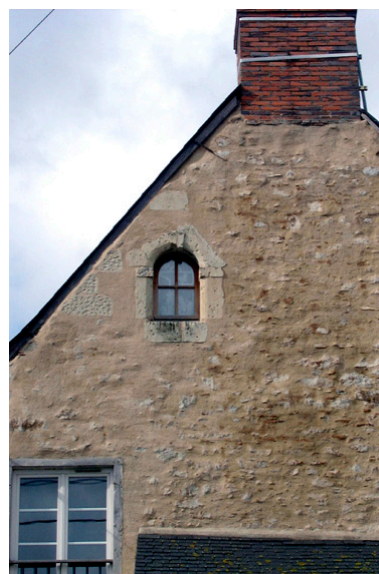
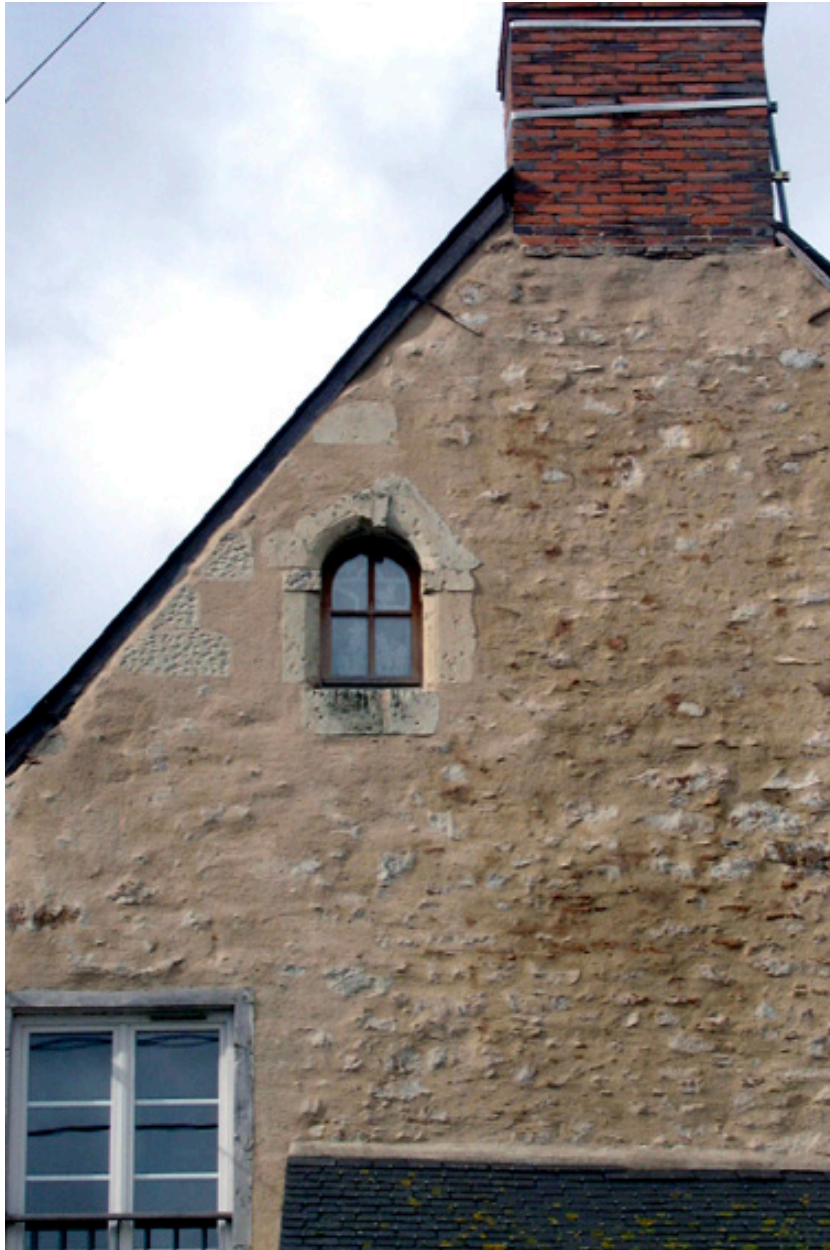
Détail d'un jour couvert en plein cintre percé sur le mur pignon nord.
Phot. Ronan Durandière
IVR52_20064900728NUCA

Détail d'un jour couvert en plein cintre percé sur le mur pignon nord.

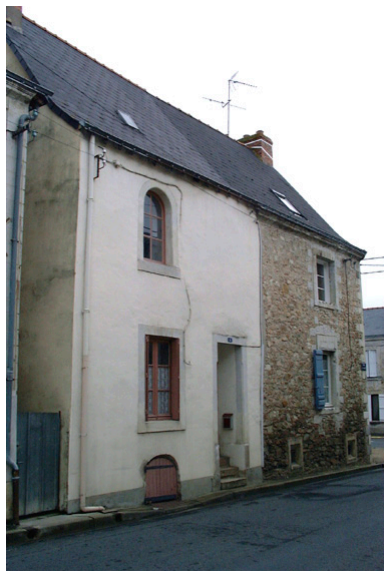
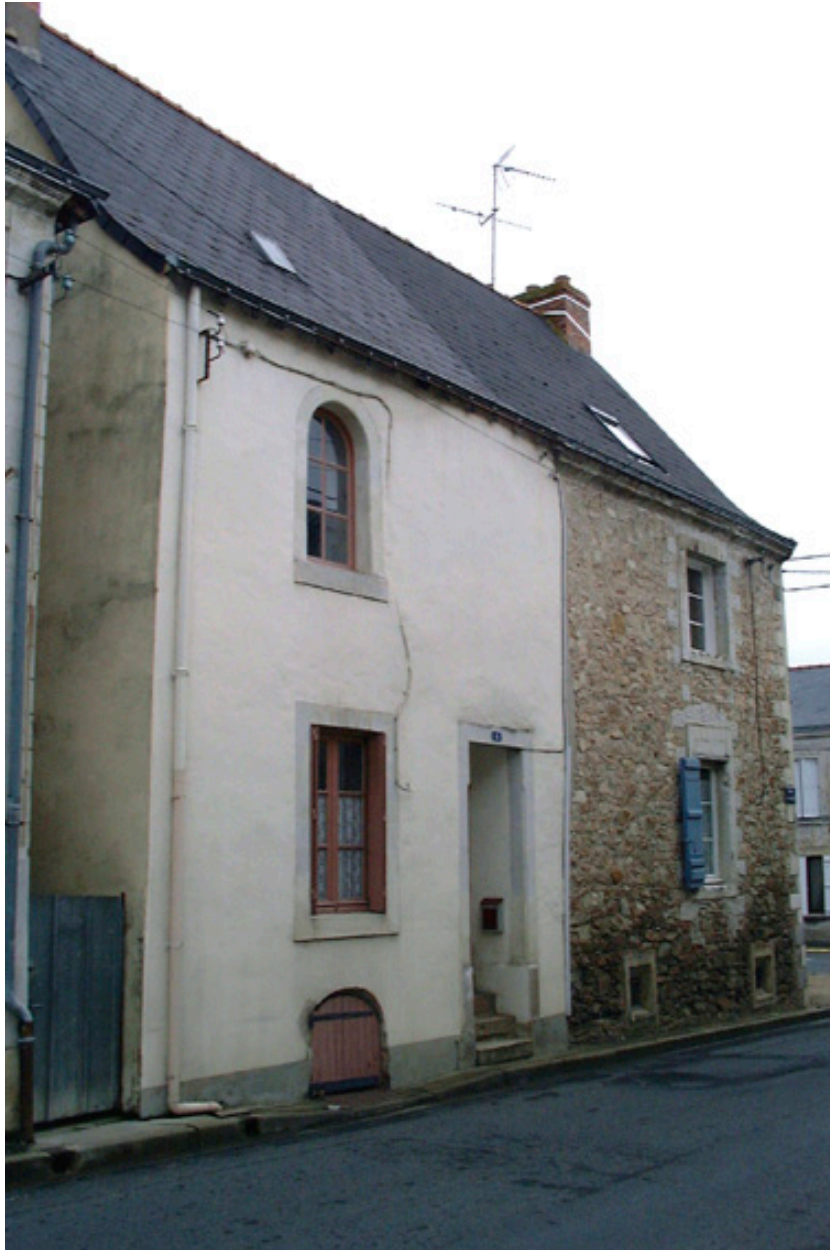
Vue du mur gouttereau est.
Phot. Ronan Durandière
IVR52_20064900726NUCA

Vue du mur gouttereau est.

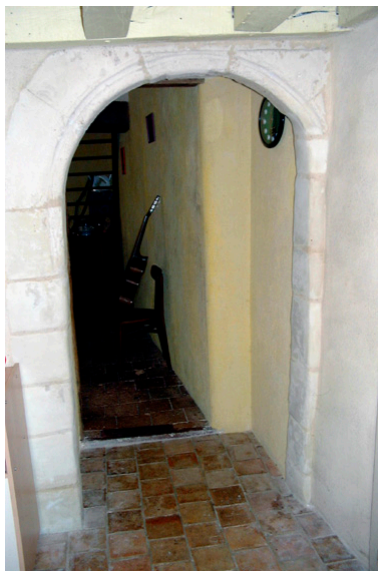
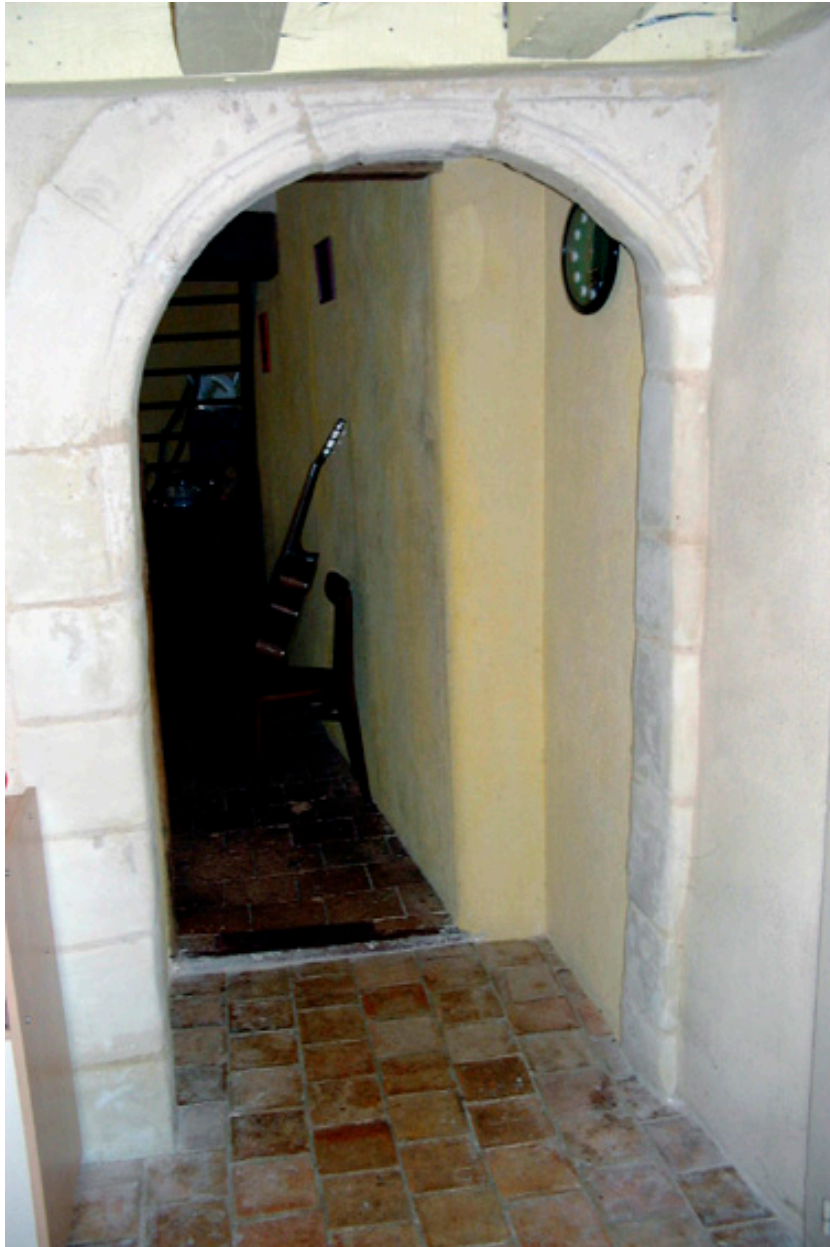
Détail de la porte d'entrée
sur le mur pignon nord.
Phot. Ronan Durandière
IVR52_20064900729NUCA

Détail de la porte d'entrée sur le mur pignon nord.
