## Abri troglodytique, 8-18 chemin du Coteau, Montsoreau

Numéro de dossier : IA49010780  
Date de l'enquête initiale : 2010  
Date(s) de rédaction : 2010  
Cadre de l'étude : inventaire topographique  
Degré d'étude : étudié

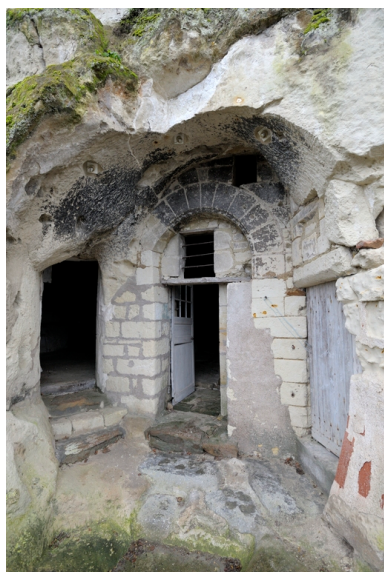
Entrée de l'abri troglodytique.  
Phot. Bruno Rousseau  
IVR52\_20124901963NUCA

Entrée de l'abri troglodytique.

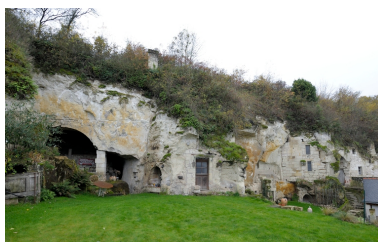
Vue générale du site, de la  
carrière (à gauche) à l'abri  
troglodytique (à droite).  
Phot. Bruno Rousseau  
IVR52\_20124901967NUCA

Vue générale du site, de la carrière (à gauche) à l'abri troglodytique (à droite).

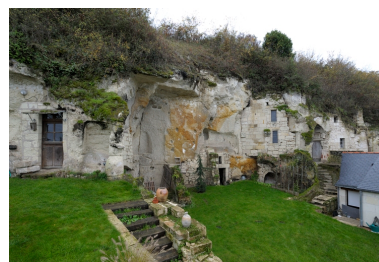
Vue du site troglodytique.  
Phot. Bruno Rousseau  
IVR52\_20124901964NUCA

Vue du site troglodytique.

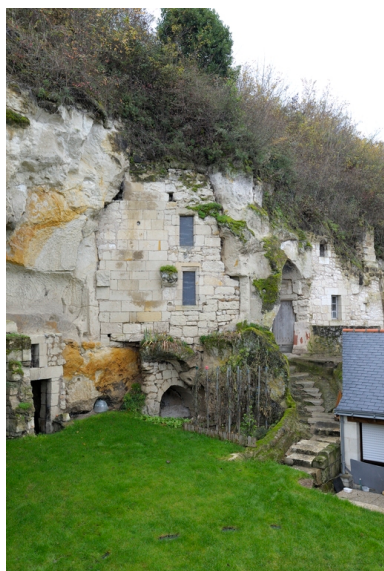
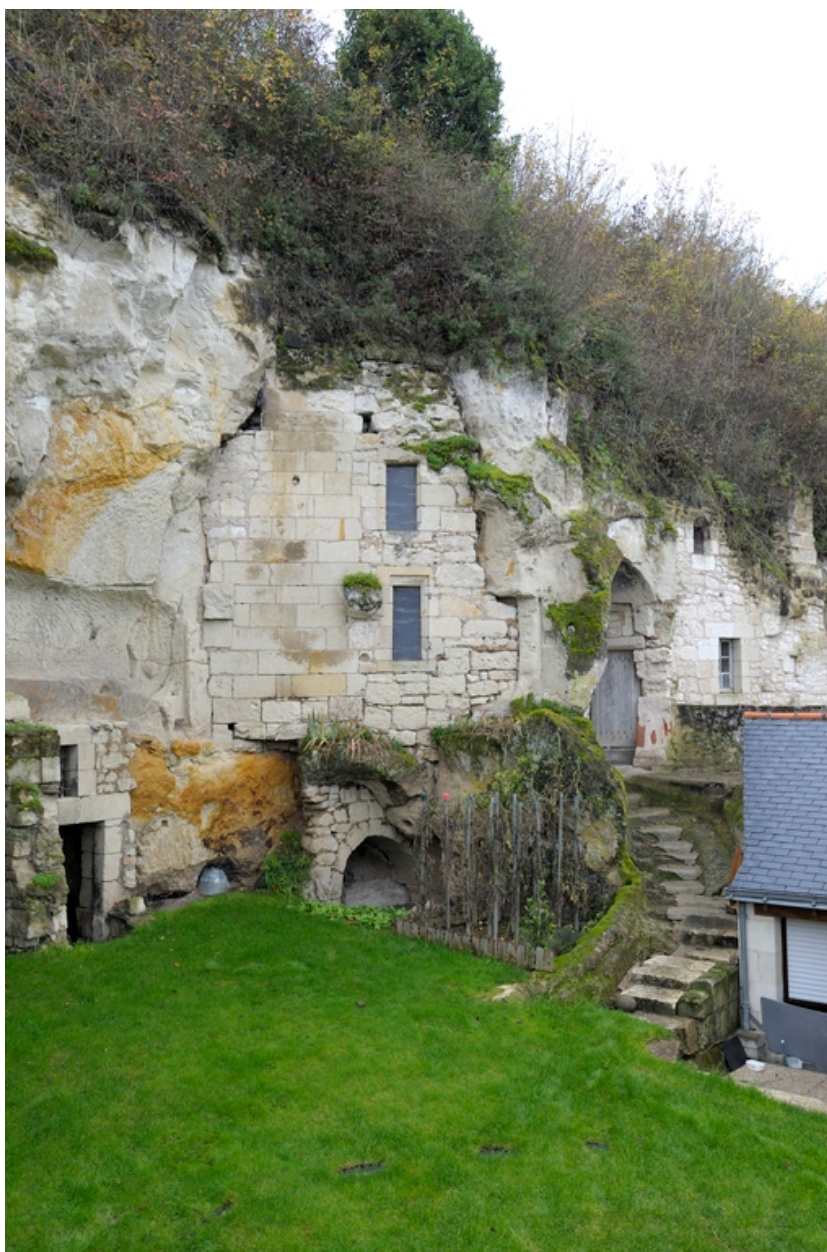
Vue de l'abri troglodytique,  
façade nord-ouest (remaniements  
du 15e au 18e siècle).  
Phot. Bruno Rousseau  
IVR52\_20124901965NUCA

Vue de l'abri troglodytique, façade nord-ouest (remaniements du 15e au 18e siècle).

Précédée d'une voûte grossièrement plein-cintre creusée dans la pierre, la porte centrale connut des remaniements, mais elle conserve un couvrement en arc plein-cintre dont le chanfrein des claveaux est sculpté de demi-besants affrontés. Cet arc est datable de la seconde moitié du XIIe siècle. Les portes latérales furent creusées dans les retombées de la voûte d'entrée : l'une d'elles, à l'ouest, s'appuie nettement sur les maçonneries de la porte principale et présente des encadrements chanfreinés (linteau et tympan) d'un type plus tardif (XVe siècle ?).

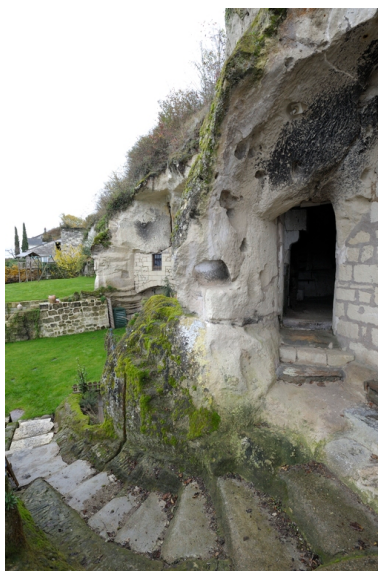
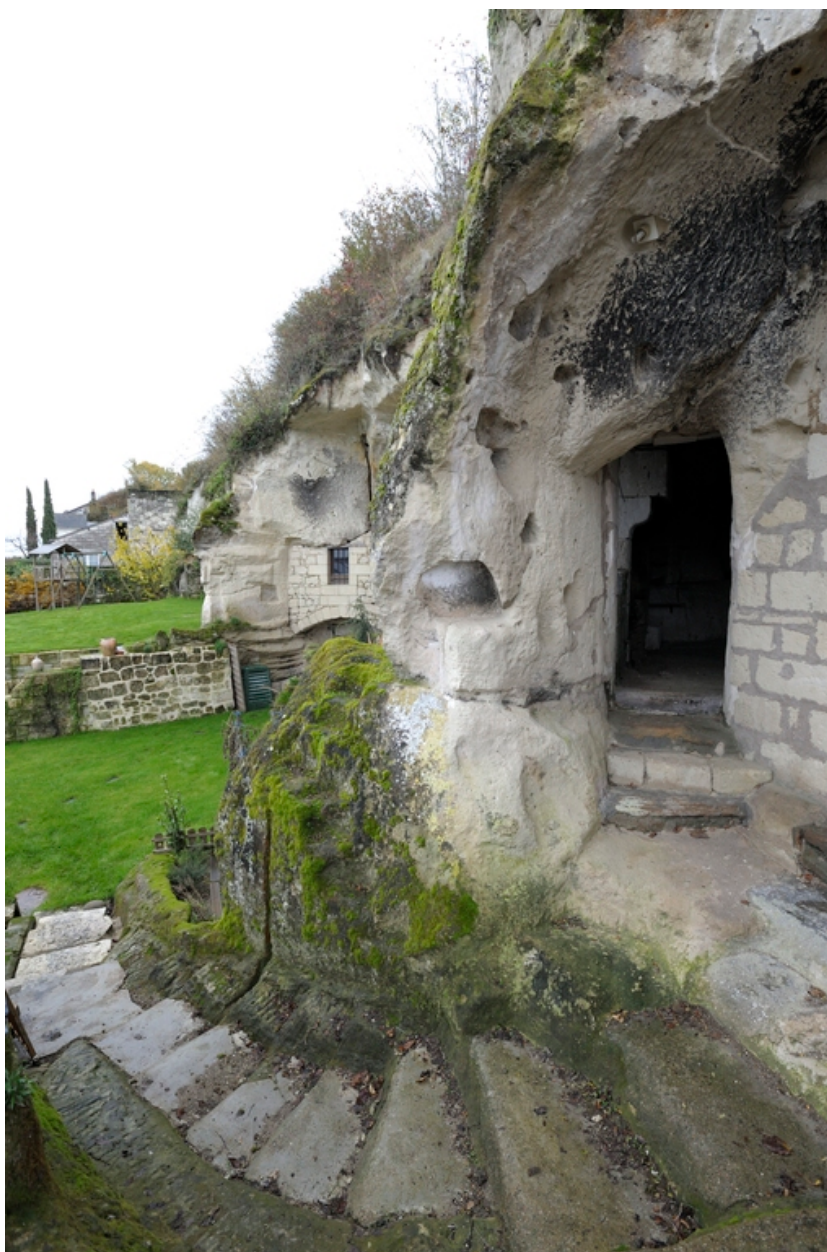
Escalier tournant extérieur  
d'accès à l'abri troglodytique,  
taillé dans le coteau.  
Phot. Bruno Rousseau  
IVR52\_20124901968NUCA

Escalier tournant extérieur d'accès à l'abri troglodytique, taillé dans le coteau.

L'abri est précédé d'un escalier tournant taillé dans la roche qui mène à une petite plateforme à parapet là encore aménagée dans le calcaire. Il est à noter que cette petite terrasse permettait, jusqu'au XIXe siècle, de dominer du regard la vallée de la Loire et l'ensemble du site castral.

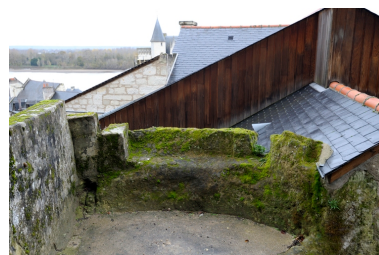
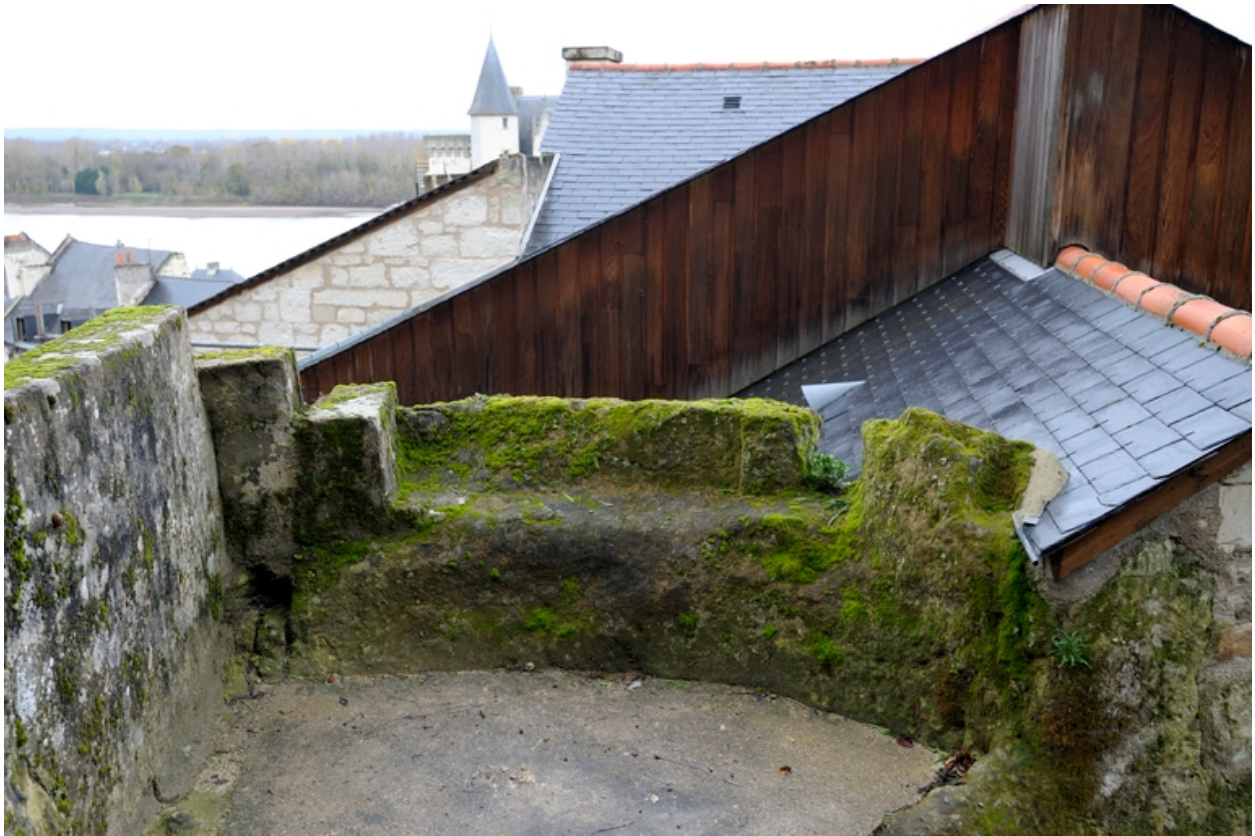
Plate-forme en belvédère, taillée  
dans le coteau, au-devant de  
l'entrée de l'abri troglodytique.  
Phot. Bruno Rousseau  
IVR52\_20124901969NUCA

Plate-forme en belvédère, taillée dans le coteau, au-devant de l'entrée de l'abri troglodytique.

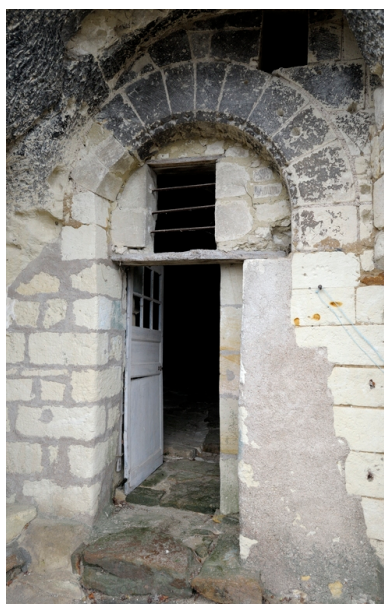
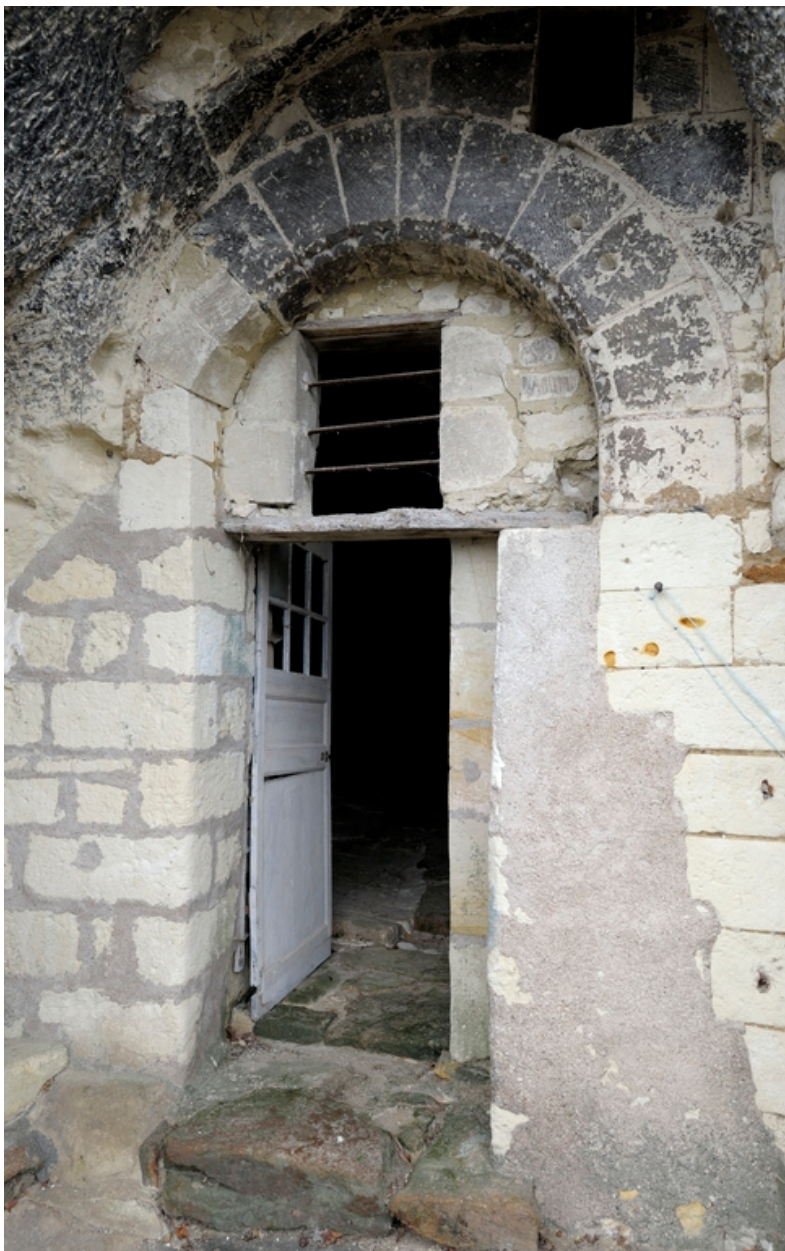
Porte de l'abri troglodytique principal.  
Phot. Bruno Rousseau  
IVR52\_20124901970NUCA

Porte de l'abri troglodytique principal.

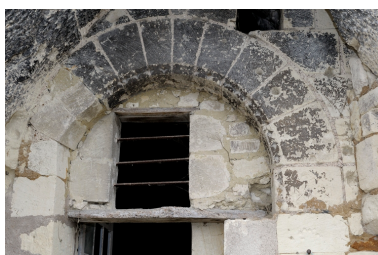
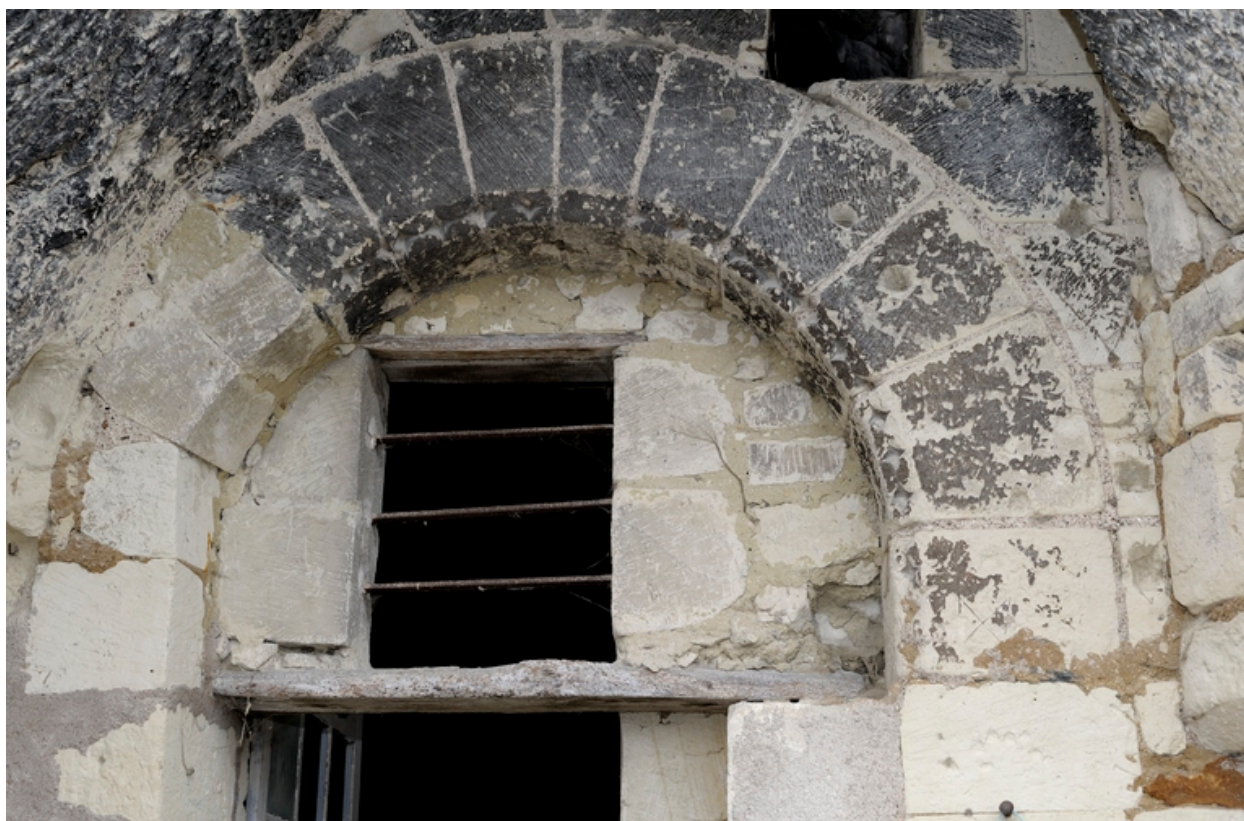
Détail de l'arc plein-cintre (2e moitié 12e siècle) couvrant la porte de l'abri troglodytique.  
Phot. Bruno Rousseau  
IVR52\_20124901971NUCA

Détail de l'arc plein-cintre (2e moitié 12e siècle) couvrant la porte de l'abri troglodytique.

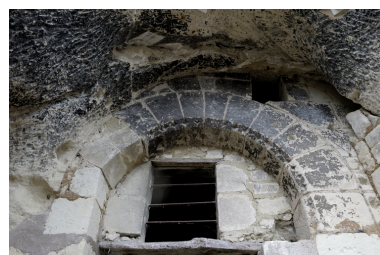
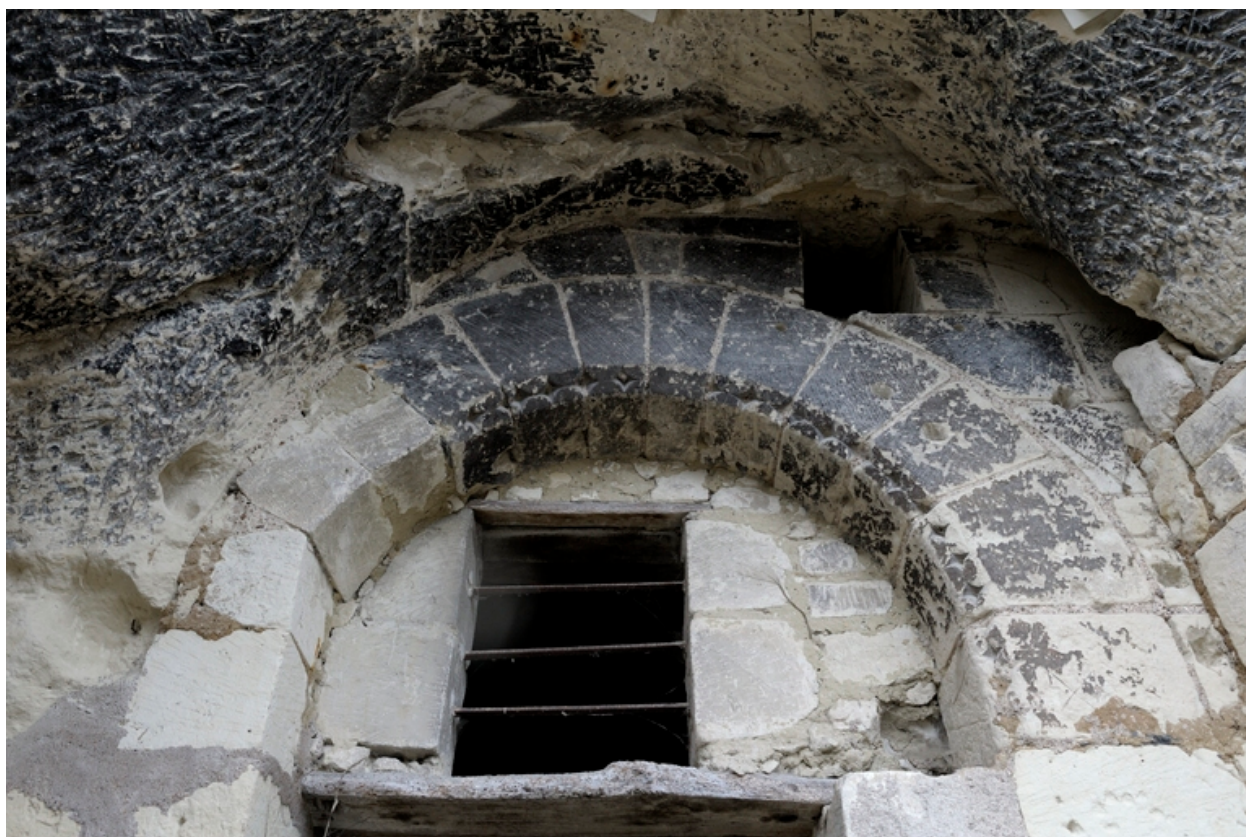
Détail du décor de demi-besants affrontés du chanfrein de l'arc plein-cintre de couverture de la porte (2e moitié 12e siècle).  
Phot. Bruno Rousseau  
IVR52\_20124901972NUCA

Détail du décor de demi-besants affrontés du chanfrein de l'arc plein-cintre de couverture de la porte (2e moitié 12e siècle).

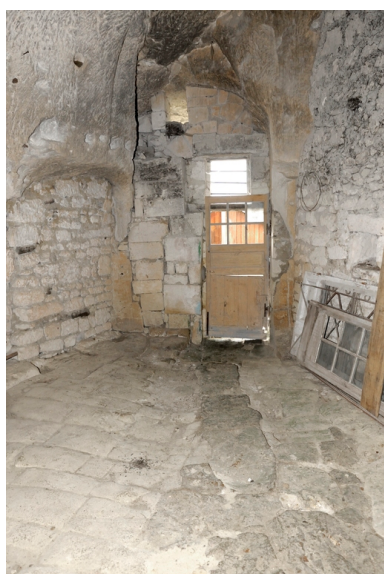
Salle centrale de l'abri troglodytique. Vue intérieure.  
Phot. Bruno Rousseau  
IVR52\_20124901974NUCA

Salle centrale de l'abri troglodytique. Vue intérieure.

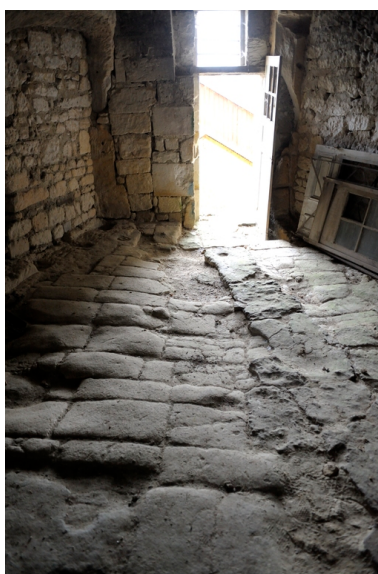
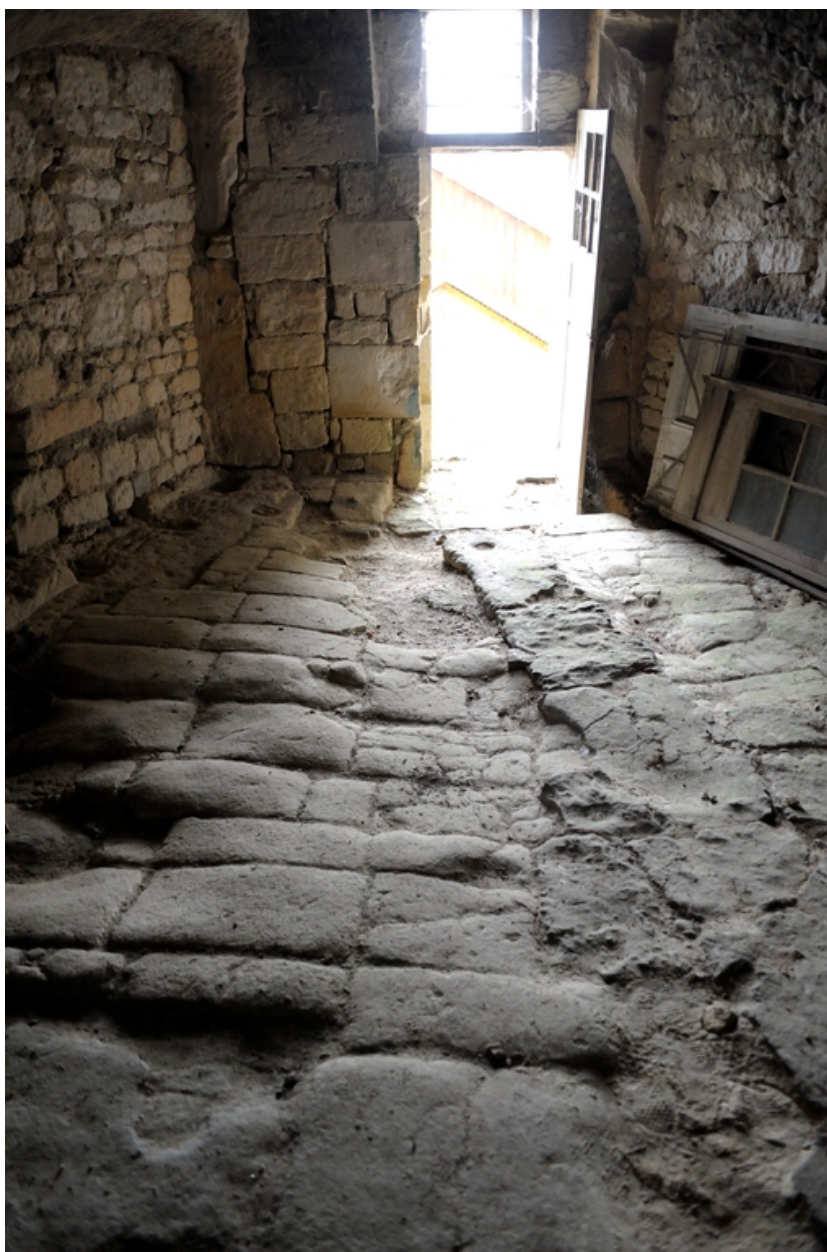
Salle centrale de l'abri troglodytique. Pavement en dalles rectangulaires de tuffeau.  
Phot. Bruno Rousseau  
IVR52\_20124901973NUCA

Salle centrale de l'abri troglodytique. Pavement en dalles rectangulaires de tuffeau.

Les aménagements les plus anciens ne sont pas perceptibles. Les sols ont partout été remaniés, sauf dans la salle centrale où se trouve un pavement en dalles de pierre quadrangulaires, mais dont il n'est pas possible d'établir la date d'exécution. Le mur du fond de l'abri semble résulter d'une réédification survenue au XVe siècle, au vu du type de cheminée qui y est implantée. À cette date, le fontis doit donc déjà avoir été formé (puisque les fumées s'échappaient en partie postérieure) et les salles orientale et médiane ne sont pas encore séparées (car le manteau de la cheminée est pris dans la cloison). La salle orientale devait également être plus longue au nord-est où un effondrement fut à l'origine de la construction d'un mur oblique, percé de deux baies chanfreinées et à congés et qui porte une nouvelle cheminée datable de la fin du XVIe ou du XVIIe siècle. C'est sans doute alors qu'est décidée l'édification de la cloison de moellons qui sépare les deux salles, empiétant sur la cheminée médiévale devenue obsolète. C'est aussi à cette date que durent être aménagés des niveaux de plancher dans les deux salles formant ainsi un étage intérieur, dont seul celui de la salle orientale est aujourd'hui conservé. La cheminée de la salle médiane doit également avoir été construite à cette période, mais semble avoir été abandonnée assez vite : en effet, dès le XVIIe ou le XVIIIe siècle, une porte est percée dans le contre-cœur pour ouvrir sur le fontis, jusqu'alors non accessible à partir de l'abri (depuis au moins le XVe siècle). C'est sans doute à partir de cette date que des dépendances agricoles y sont aménagées : plusieurs fours (peut-être à fruits), dont un taillé en partie dans la roche, ainsi qu'un abri pour le bétail prenant place dans une ancienne excavation latérale de la carrière et prolongé d'un auvent en appentis. Dans ce contexte, la salle centrale, privée de cheminée, n'était sans doute plus habitée et, outre le passage du bétail, devait elle aussi servir de dépendances. C'est après la construction du four qui flanque le mur postérieur que fut également ouverte à l'étage de la salle orientale une porte dans le conduit haut de la cheminée médiévale (hors d'usage elle aussi), pour descendre dans le fontis au moyen d'un degré construit sur ce four.

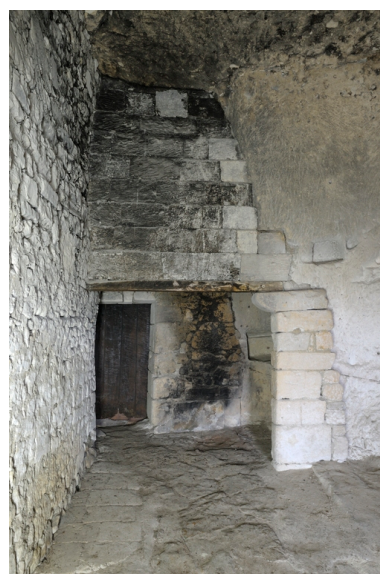
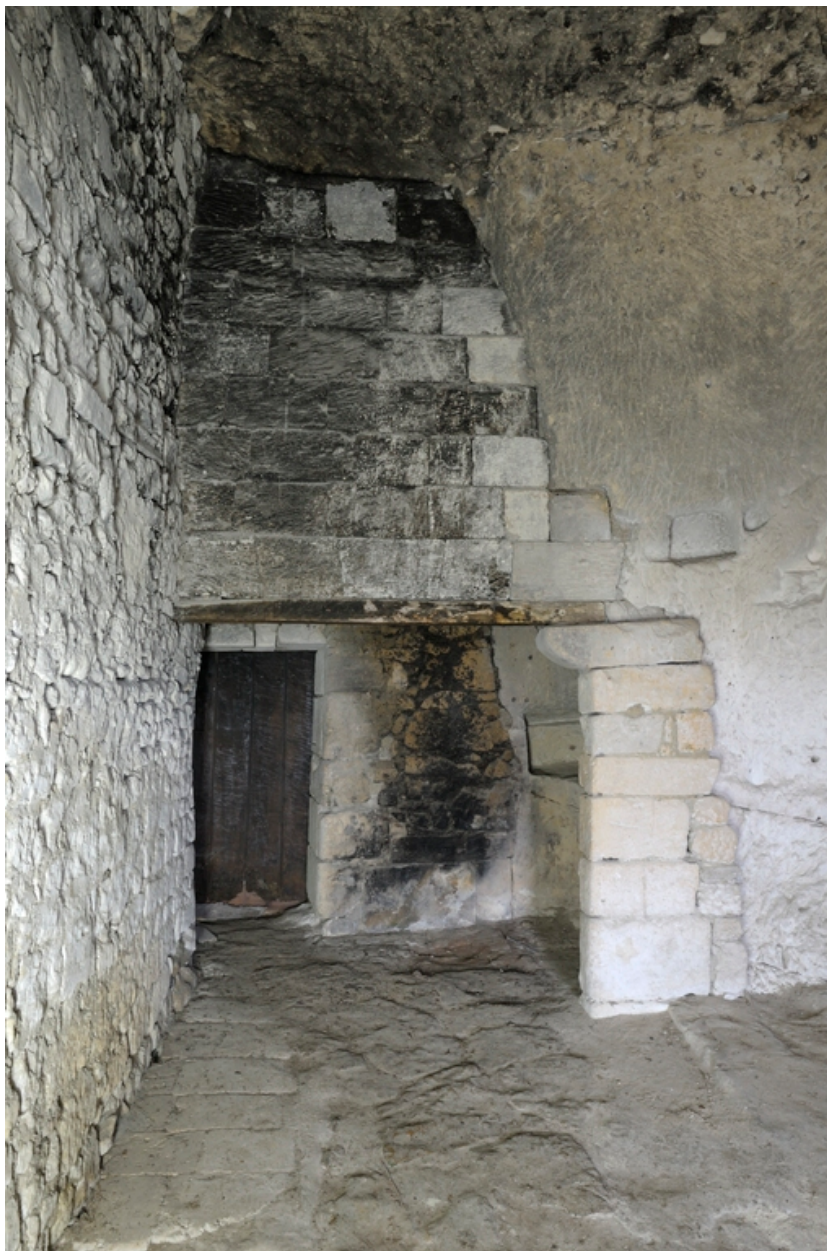
Salle centrale de l'abri troglodytique. Ancienne cheminée et accès au fontis postérieur.  
Phot. Bruno Rousseau  
IVR52\_20124901975NUCA

Salle centrale de l'abri troglodytique. Ancienne cheminée et accès au fontis postérieur.

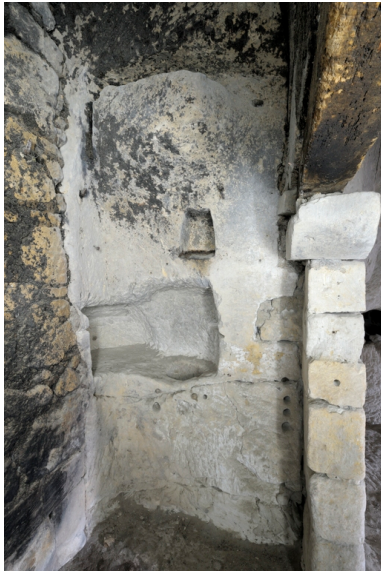
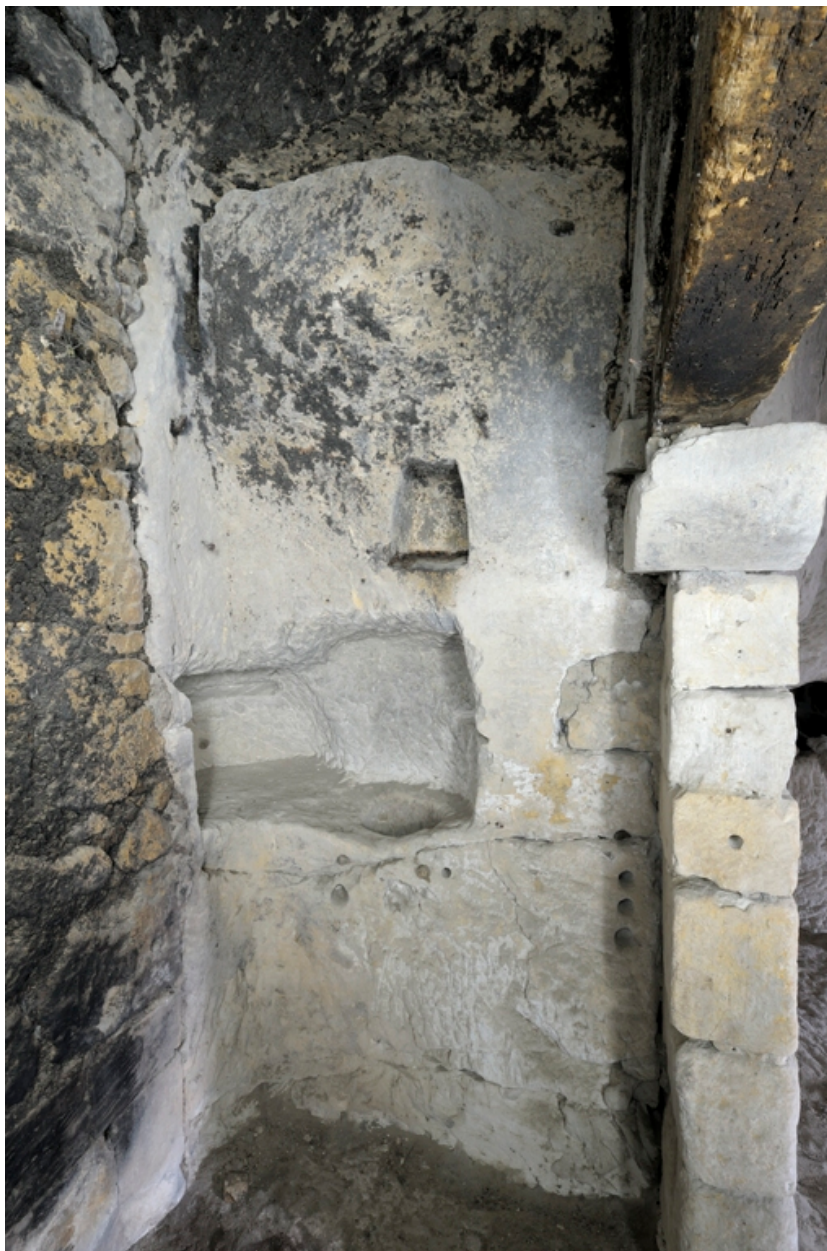
Salle centrale de l'abri troglodytique.  
Niches dans la paroi intérieure  
de l'ancienne cheminée.  
Phot. Bruno Rousseau  
IVR52\_20124901976NUCA

Salle centrale de l'abri troglodytique. Niches dans la paroi intérieure de l'ancienne cheminée.

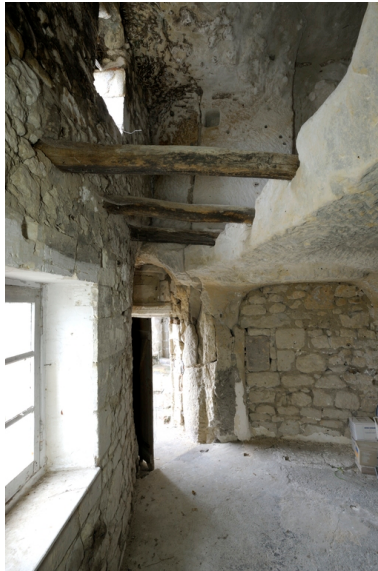
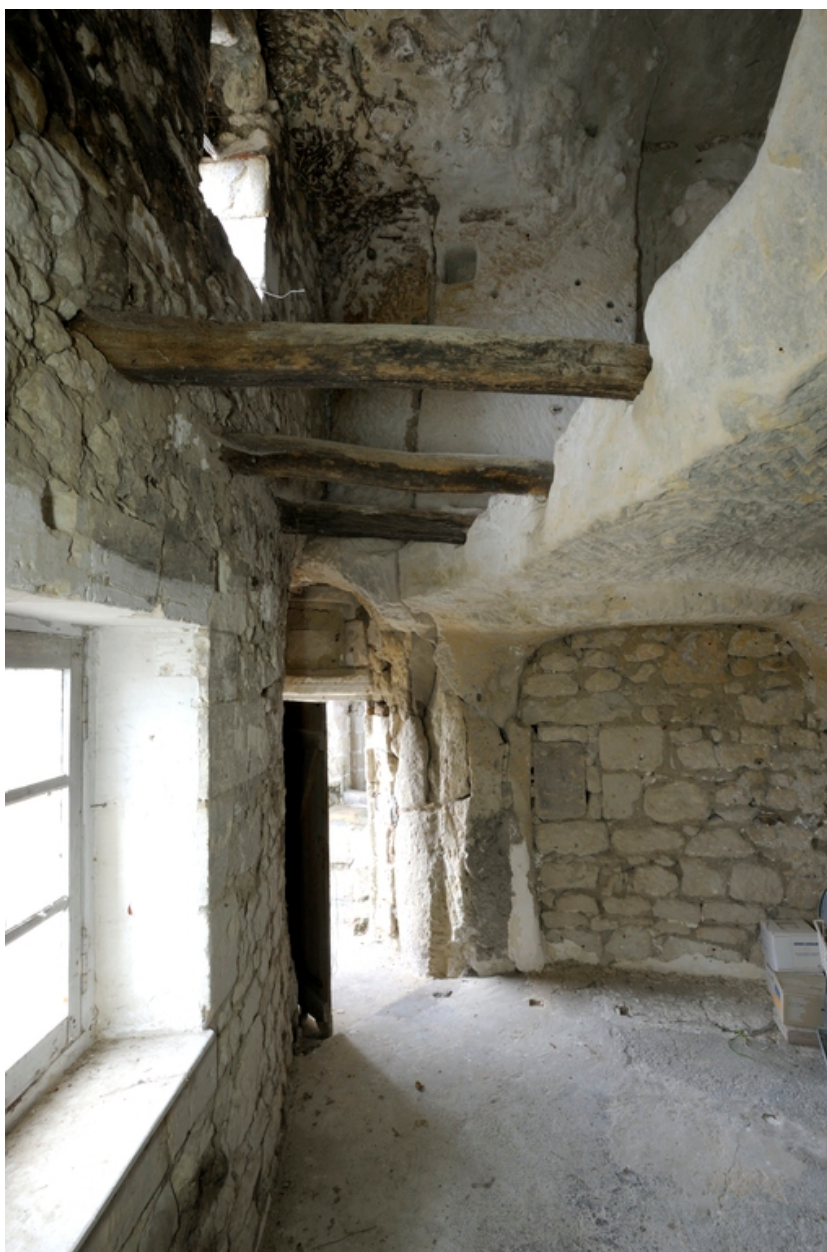
Salle occidentale de  
l'abri troglodytique,  
divisée en deux niveaux.  
Phot. Bruno Rousseau  
IVR52\_20124901977NUCA

Salle occidentale de l'abri troglodytique, divisée en deux niveaux.

La salle ouest et ses dégagements est plus complexe à analyser : la porte pourrait dater de la fin du Moyen Âge, ce qui laisse penser qu'à cette date cette salle était déjà dissociée de la pièce médiane par la cloison qui les sépare. Un éboulement plus tardif (qui emporta peut-être aussi une partie de la terrasse) dut avoir pour conséquence la reprise, sans doute au XVIIIe siècle, d'un large pan du mur de façade (avec réfection des baies, dont une petite fenêtre haute à linteau délardé en arc segmentaire) et l'aménagement d'une liaison planchée pour porter jusqu'à ce mur la division de pierre qui séparait le rez-de-chaussée de l'étage au sein de cette cavité. Dans sa configuration actuelle, la petite cheminée semble tardive.

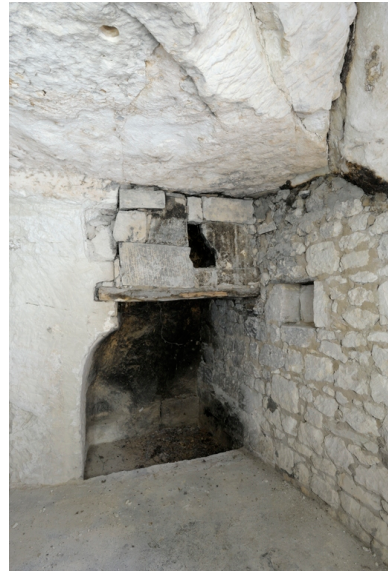
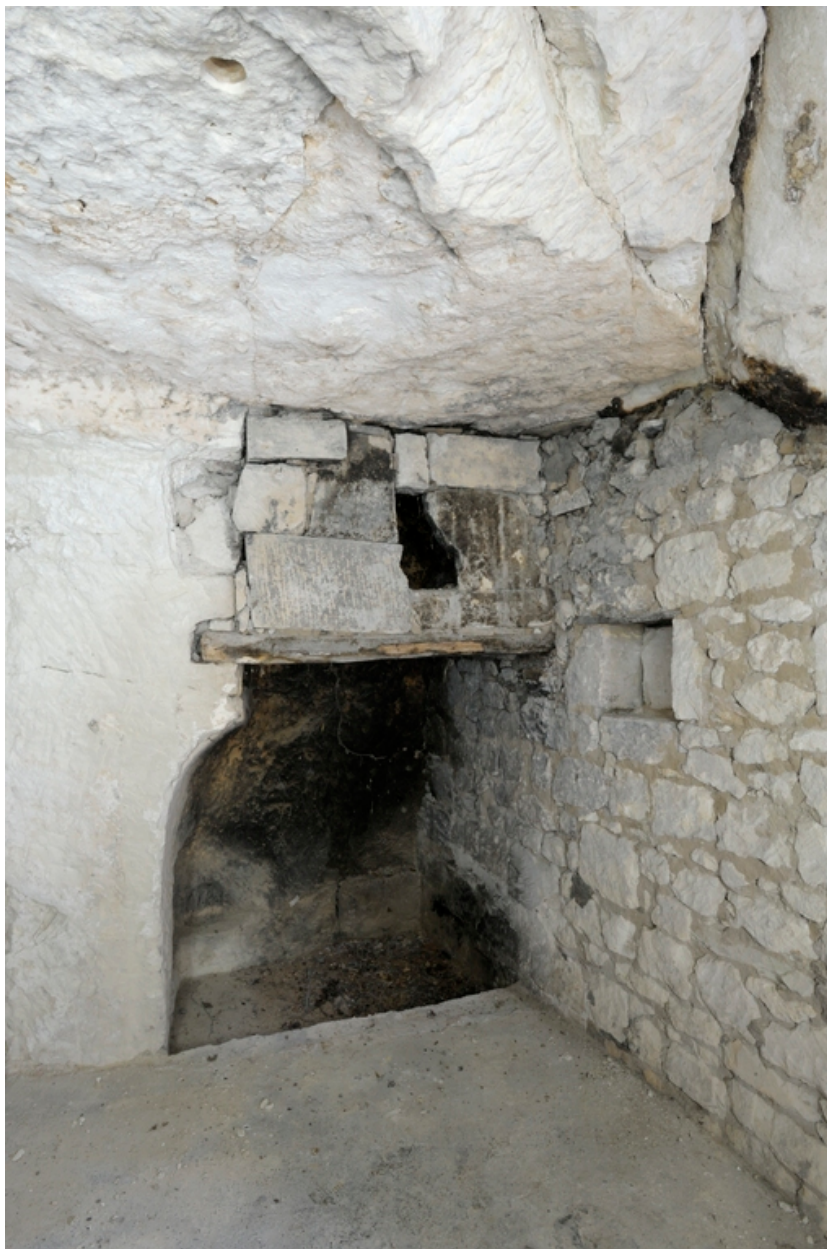
Salle occidentale de l'abri  
troglodytique. Cheminée.  
Phot. Bruno Rousseau  
IVR52\_20124901978NUCA

Salle occidentale de l'abri troglodytique. Cheminée.

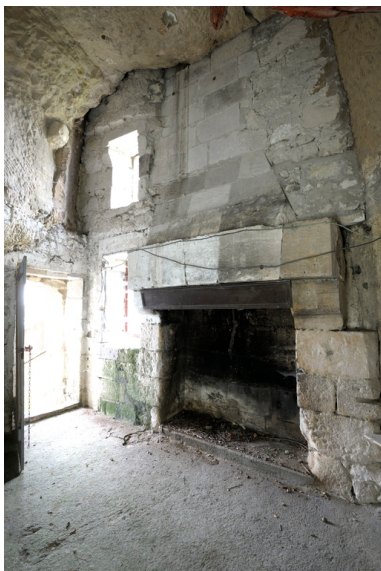
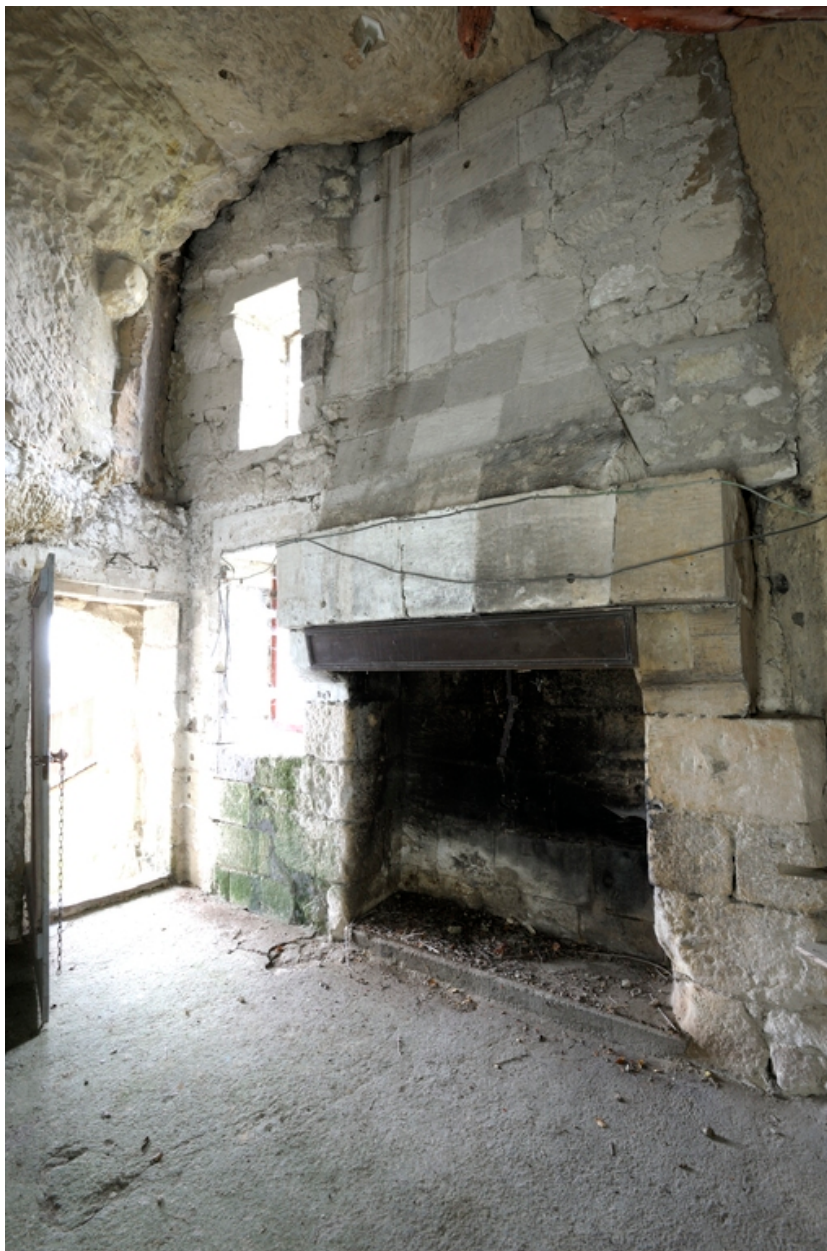
Salle orientale de l'abri  
troglodytique. Cheminée fin  
XVIe ou début XVIIe siècle.  
Phot. Bruno Rousseau  
IVR52\_20124901979NUCA

Salle orientale de l'abri troglodytique. Cheminée fin XVIe ou début XVIIe siècle.

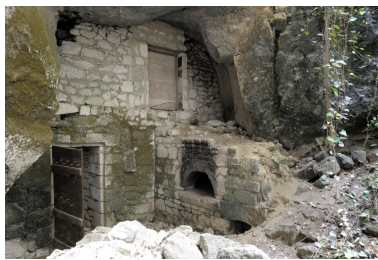
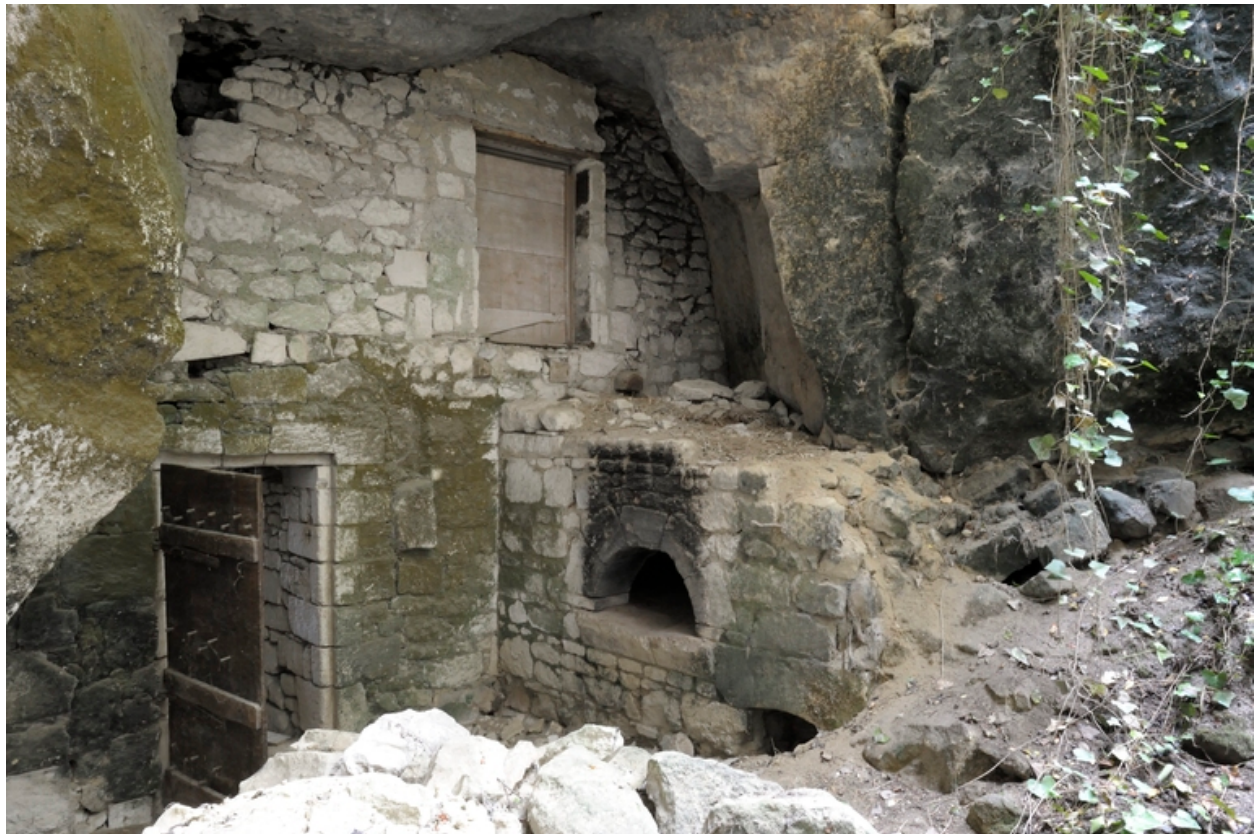
Fontis en partie postérieure  
de l'abri troglodytique. Four.  
Phot. Bruno Rousseau  
IVR52\_20124901980NUCA

Fontis en partie postérieure de l'abri troglodytique. Four.

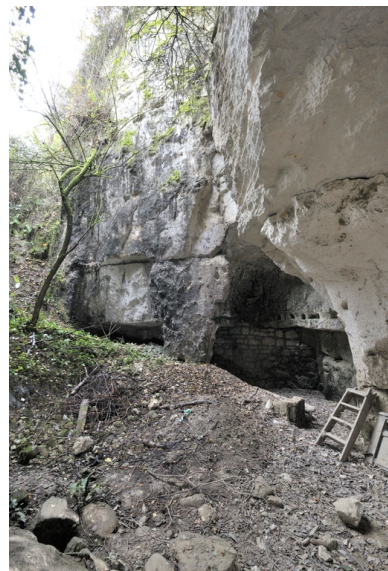
Fontis en partie postérieure de  
l'abri troglodytique. Anciennes  
dépendances agricoles.  
Phot. Bruno Rousseau  
IVR52\_20124901981NUCA

Fontis en partie postérieure de l'abri troglodytique. Anciennes dépendances agricoles.

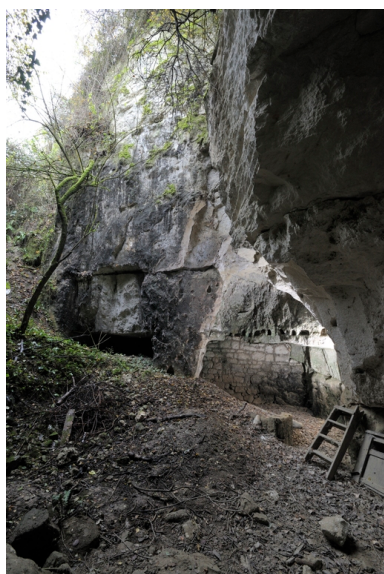
Fontis en partie postérieure de l'abri troglodytique. Anciennes dépendances agricoles (2).

Fontis en partie postérieure de l'abri troglodytique. Anciennes dépendances agricoles (2).

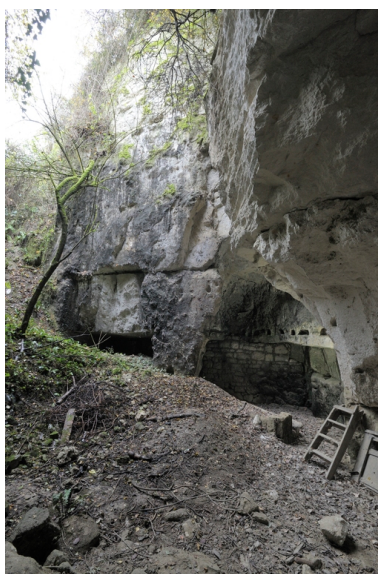
Fontis en partie postérieure de l'abri troglodytique. Anciennes dépendances agricoles (3).

Fontis en partie postérieure de l'abri troglodytique. Anciennes dépendances agricoles (3).

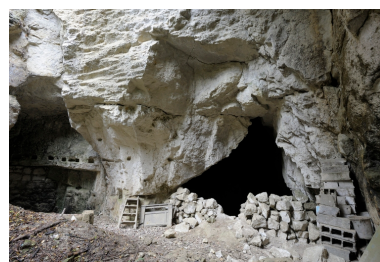
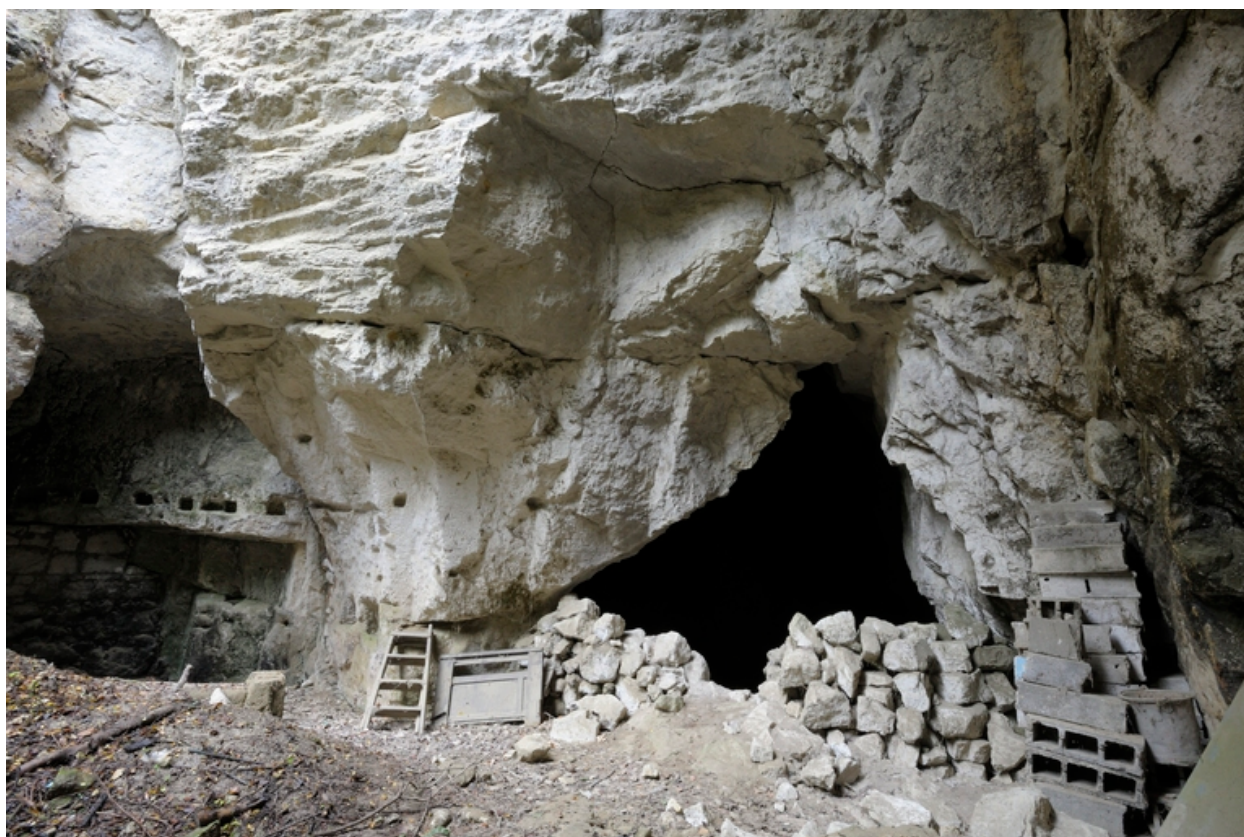
Fontis en partie postérieure de l'abri troglodytique. Anciennes dépendances et galerie de carrière.

L'espace intérieur de l'abri troglodytique est subdivisé par des cloisons en moellons de tuffeau qui le scinde en trois entités distinctes, chacune desservie par l'une des portes qui ouvrent sur le perron. Dans un premier temps, l'ensemble ne forma qu'un seul abri, à l'origine duquel il faut peut-être voir un percement depuis la partie postérieure, lié à l'exploitation d'une

galerie d'une carrière de tuffeau voisine. Le dégagement des pièces de l'abri, entre la carrière et le coteau rocheux n'intervint ainsi probablement que dans un second temps.

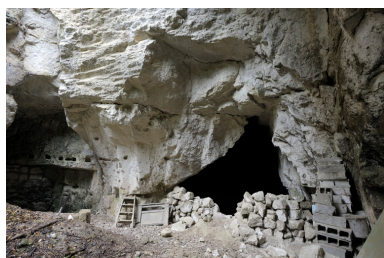
Fontis en partie postérieure de l'abri troglodytique. Anciennes dépendances et galerie de carrière (2).

Fontis en partie postérieure de l'abri troglodytique. Anciennes dépendances et galerie de carrière (2).

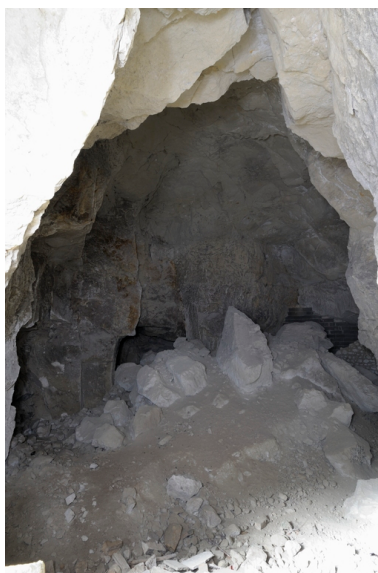
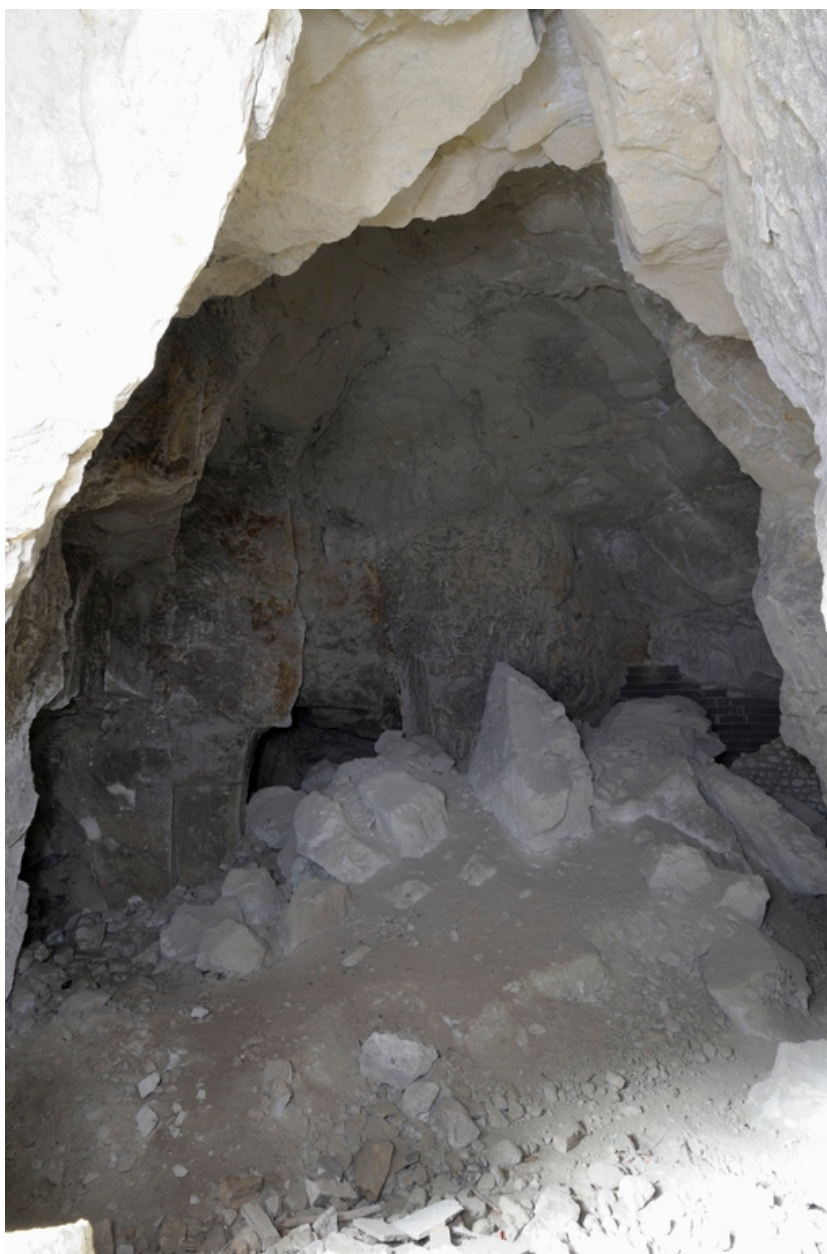
Fontis en partie postérieure de l'abri troglodytique. Vue sur une ancienne galerie de carrière.
