## Abri troglodytique, 8-18 chemin du Coteau, Montsoreau

Numéro de dossier : IA49010780  
Date de l'enquête initiale : 2010  
Date(s) de rédaction : 2010  
Cadre de l'étude : inventaire topographique  
Degré d'étude : étudié

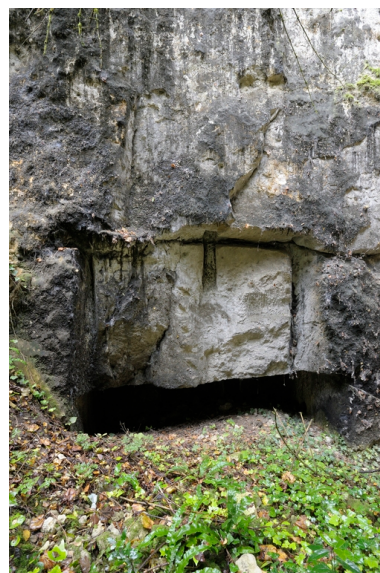
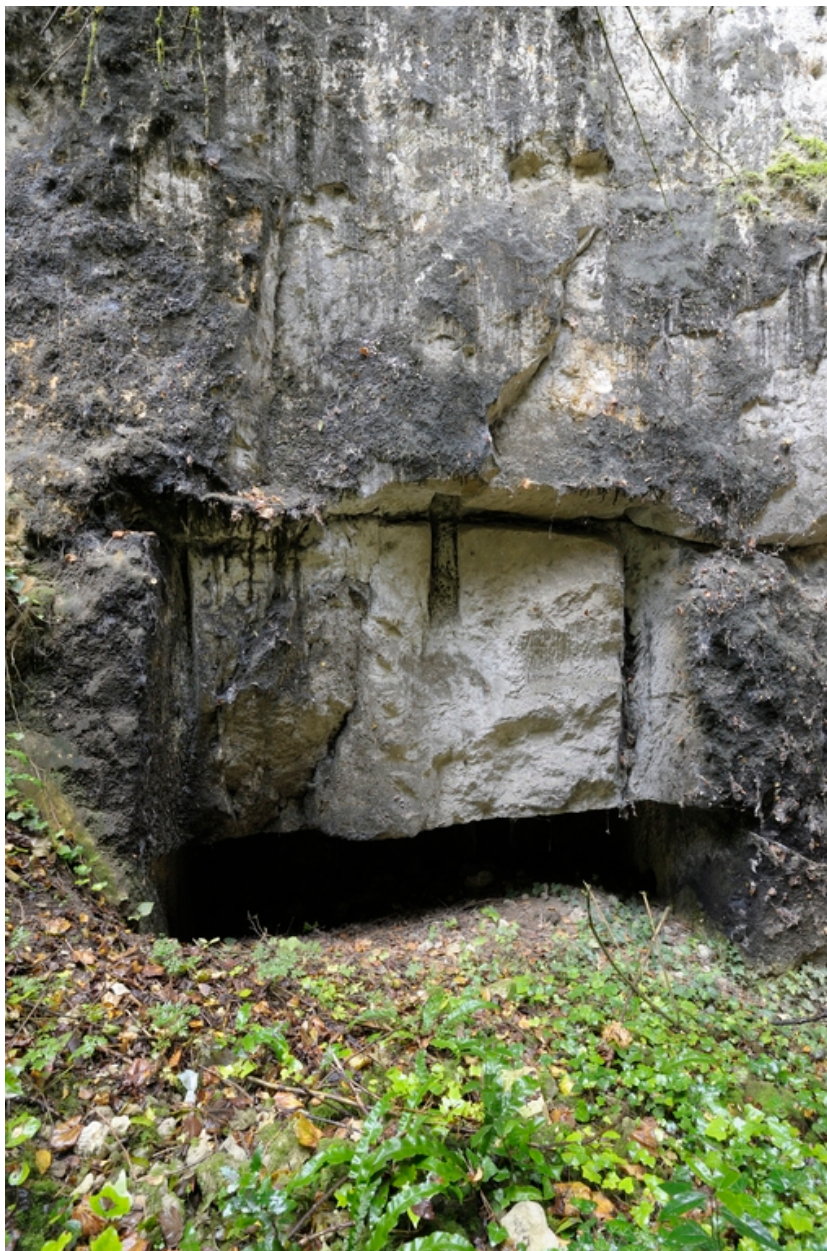
Fontis en partie postérieure de l'abri troglodytique. Vestige d'exploitation de tuffeau par saignées larges.

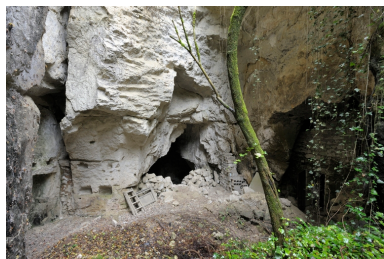
Fontis en partie postérieure de l'abri troglodytique. Vue générale.  
Phot. Bruno Rousseau  
IVR52\_20124901988NUCA

Fontis en partie postérieure de l'abri troglodytique. Vue générale.

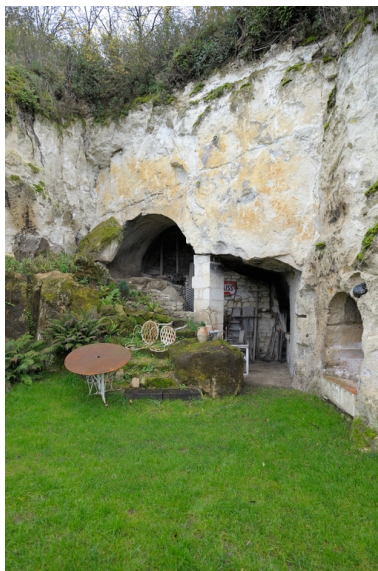
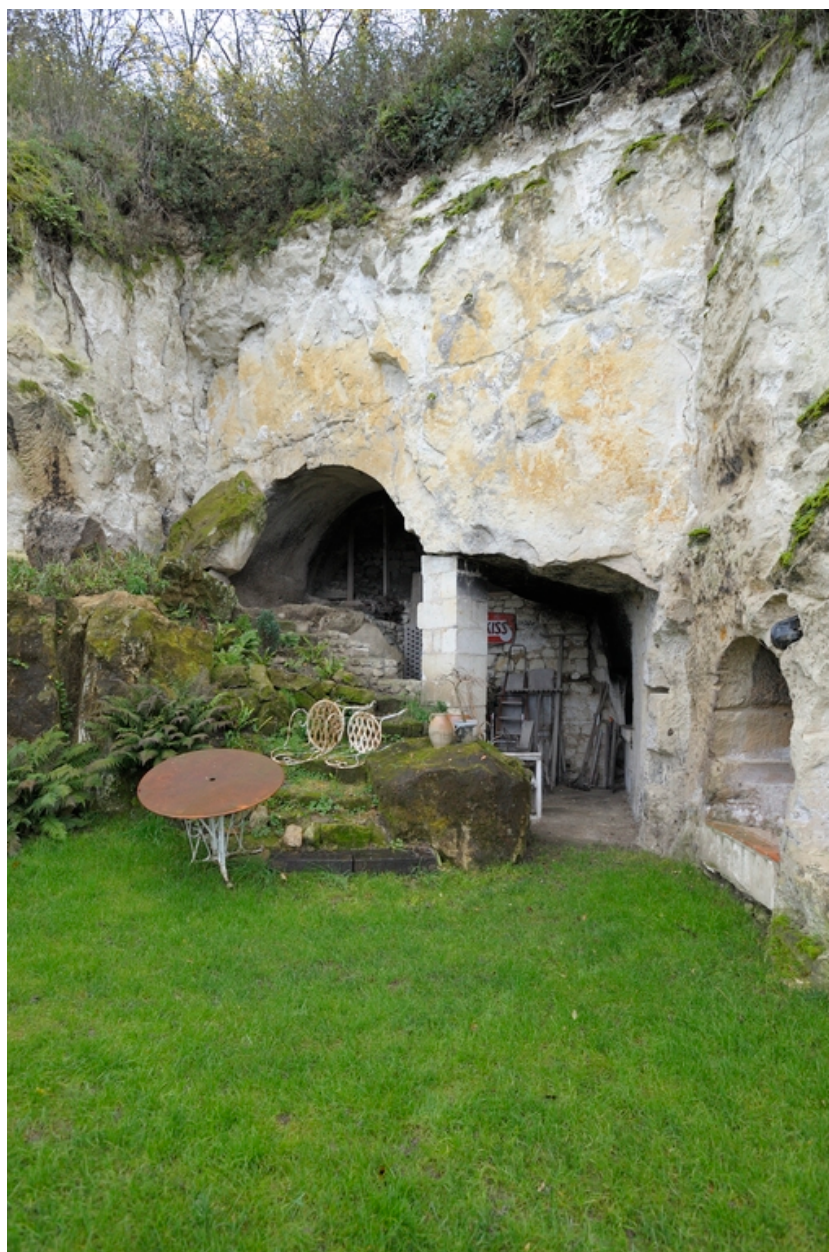
Bouche de cavage d'une carrière abandonnée, à l'est de l'abri.  
Phot. Bruno Rousseau  
IVR52\_20124901966NUCA

Bouche de cavage d'une carrière abandonnée, à l'est de l'abri.

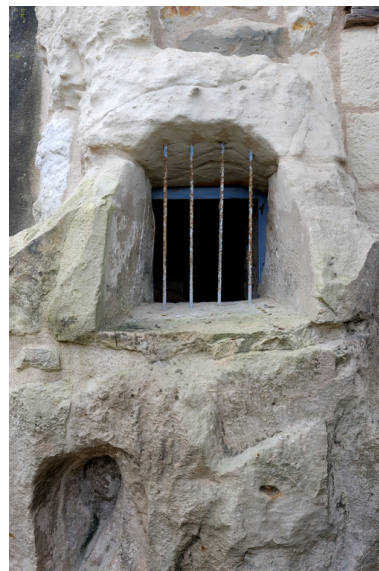
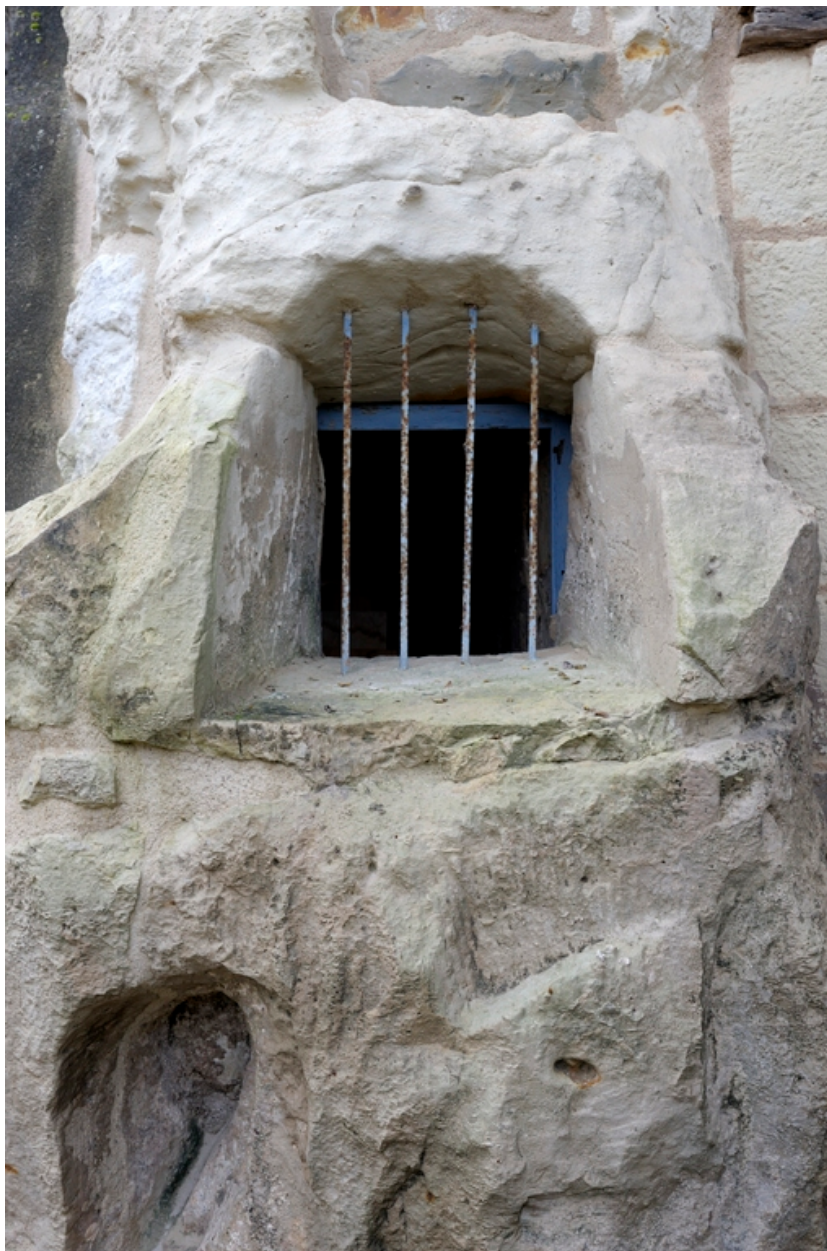
Abri troglodytique secondaire, en contrebas du site. Baie taillée à même la roche.  
Phot. Bruno Rousseau  
IVR52\_20124901991NUCA

Abri troglodytique secondaire, en contrebas du site. Baie taillée à même la roche.

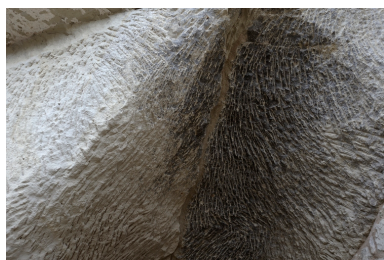
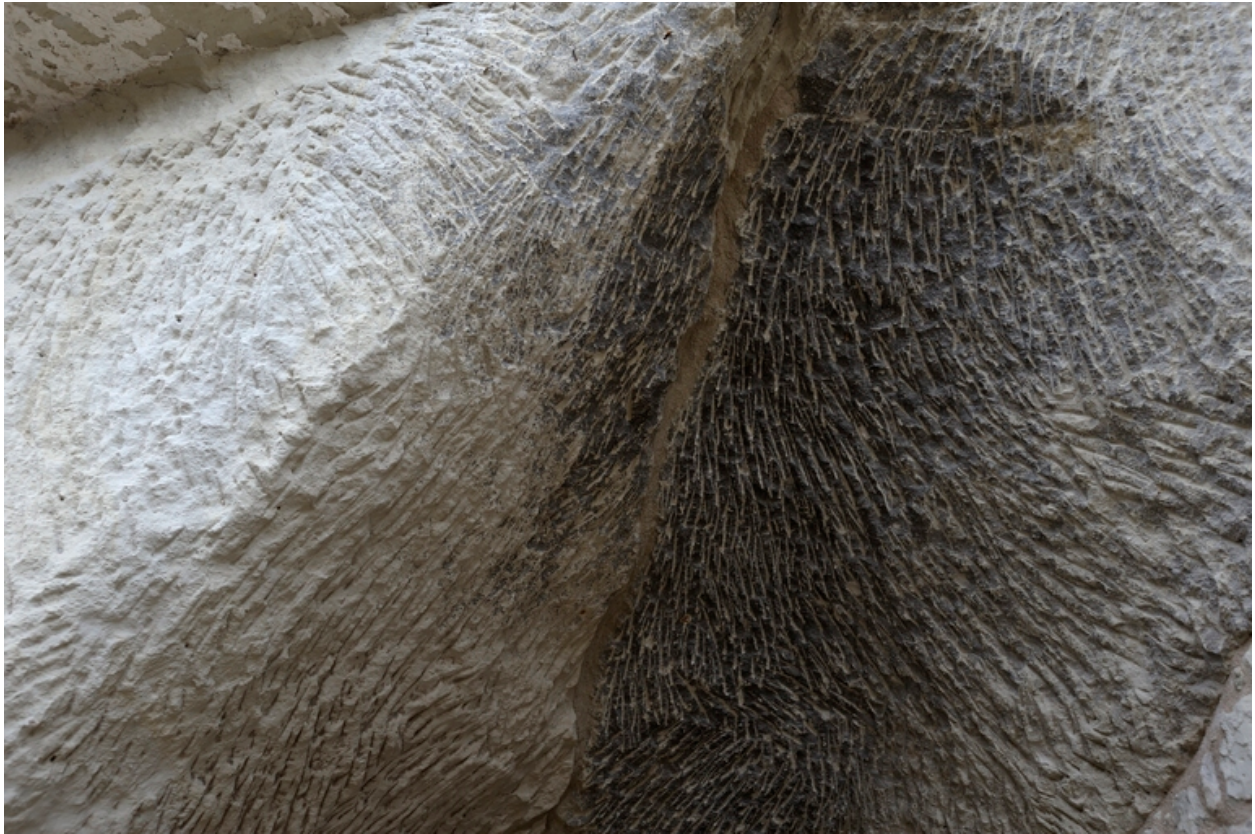
Abri troglodytique secondaire, en contrebas du site. Traces de pics de purge du ciel rocheux.  
Phot. Bruno Rousseau  
IVR52\_20124901992NUCA

Abri troglodytique secondaire, en contrebas du site. Traces de pics de purge du ciel rocheux.

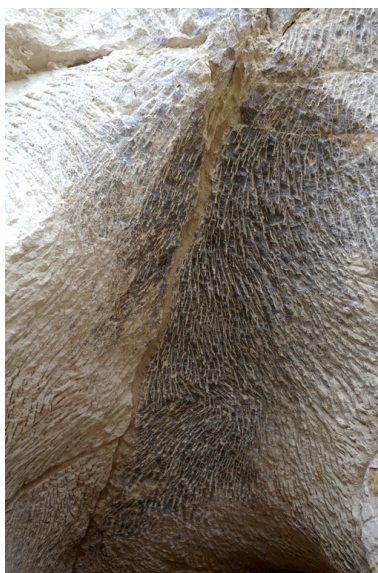
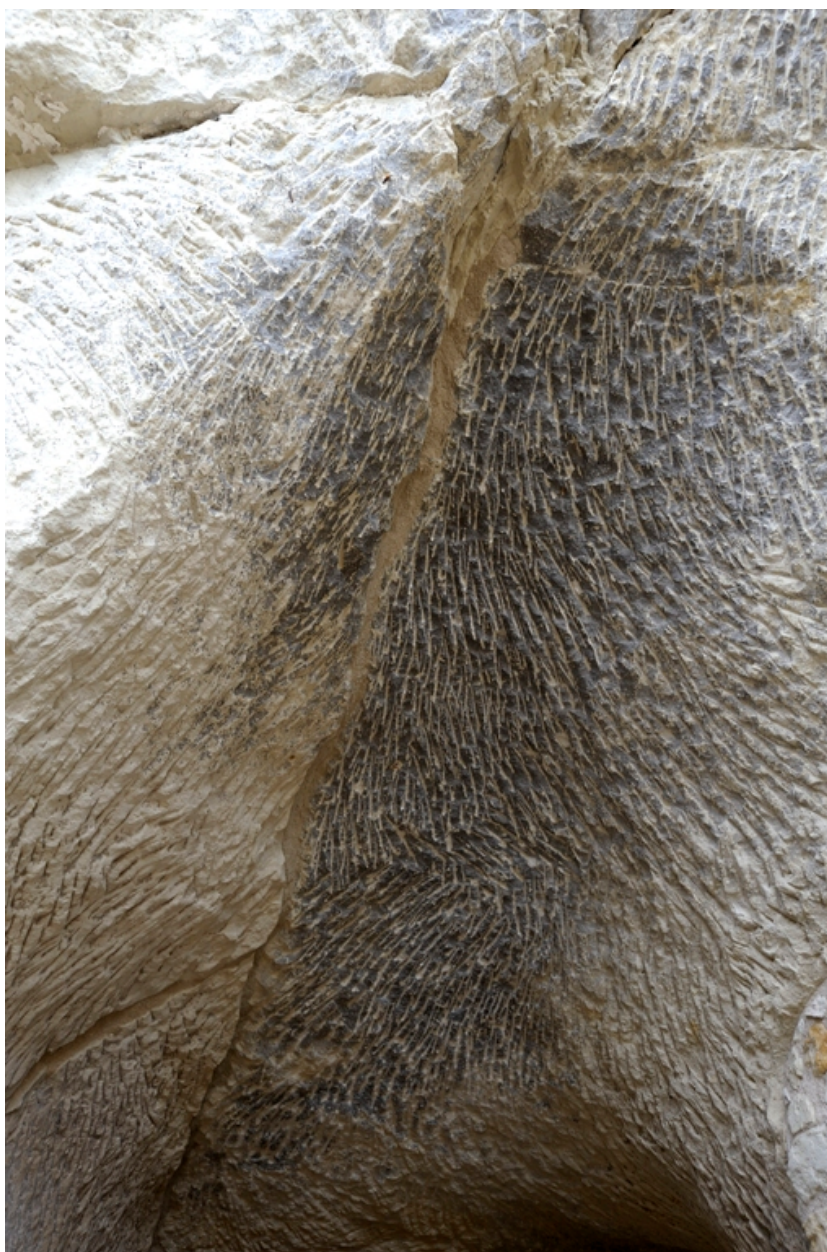
Abri troglodytique secondaire, en contrebas du site. Traces de pics de purge du ciel rocheux (2).  
Phot. Bruno Rousseau  
IVR52\_20124901993NUCA

Abri troglodytique secondaire, en contrebas du site. Traces de pics de purge du ciel rocheux (2).

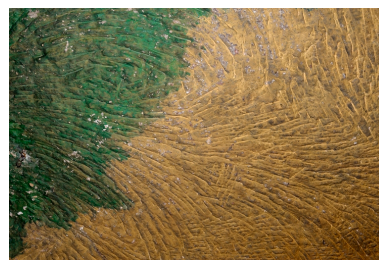
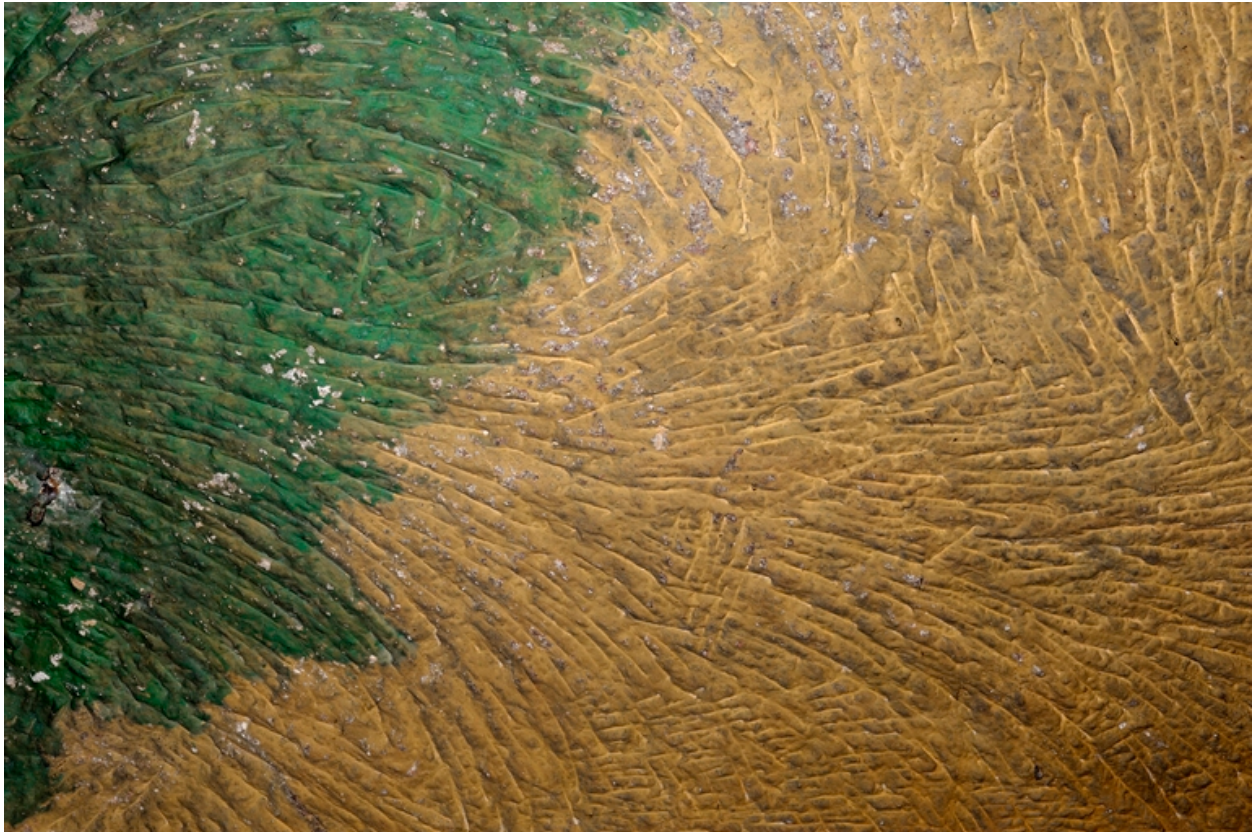
Abri troglodytique secondaire, en contrebas du site. Traces de pics de purge du ciel rocheux (3).  
Phot. Bruno Rousseau  
IVR52\_20124901995NUCA

Abri troglodytique secondaire, en contrebas du site. Traces de pics de purge du ciel rocheux (3).

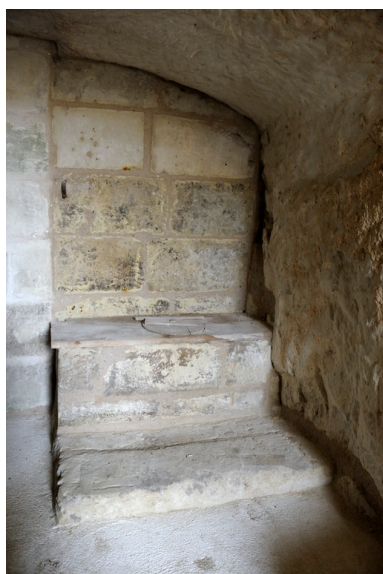
Abri troglodytique secondaire, en contrebas du site. Lieux d'aisance.

Abri troglodytique secondaire, en contrebas du site. Lieux d'aisance.

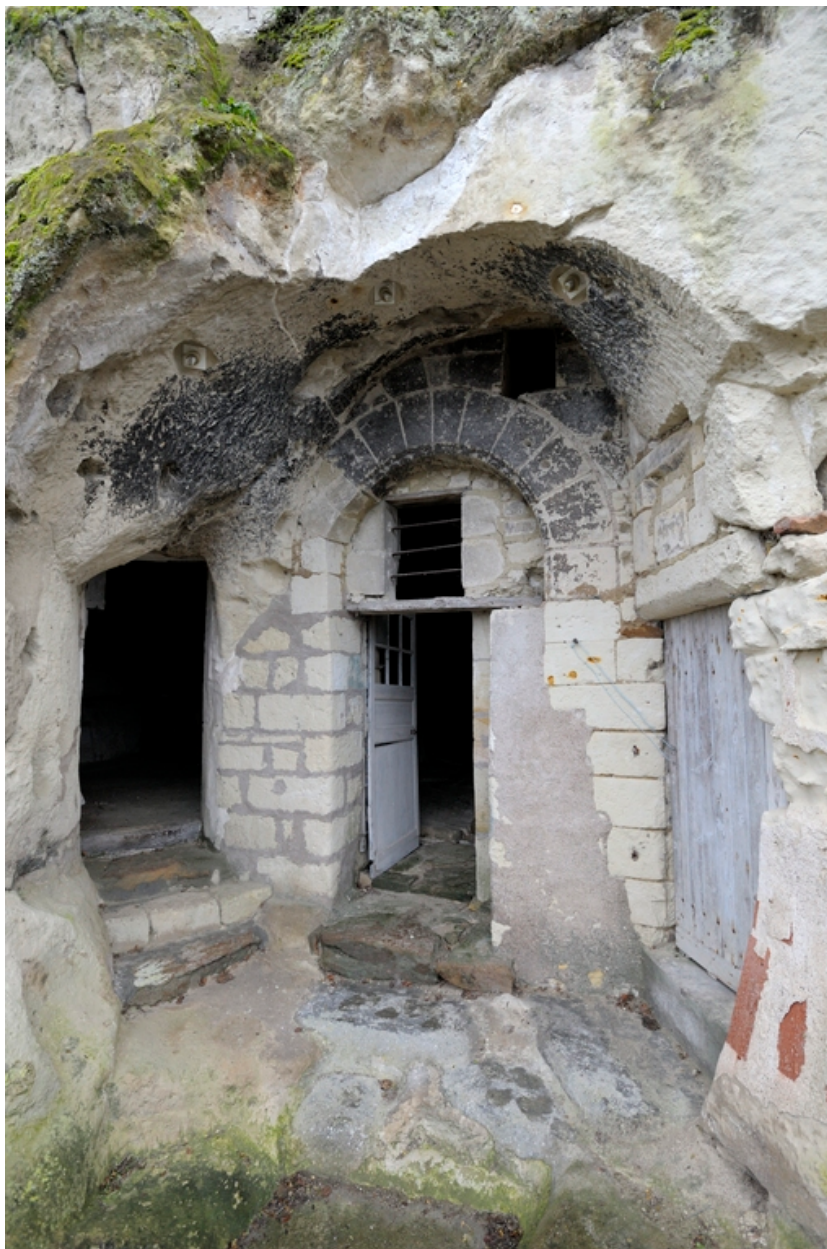
Entrée de l'abri troglodytique.

Entrée de l'abri troglodytique.  
Phot. Bruno Rousseau  
IVR52\_20124901963NUCA

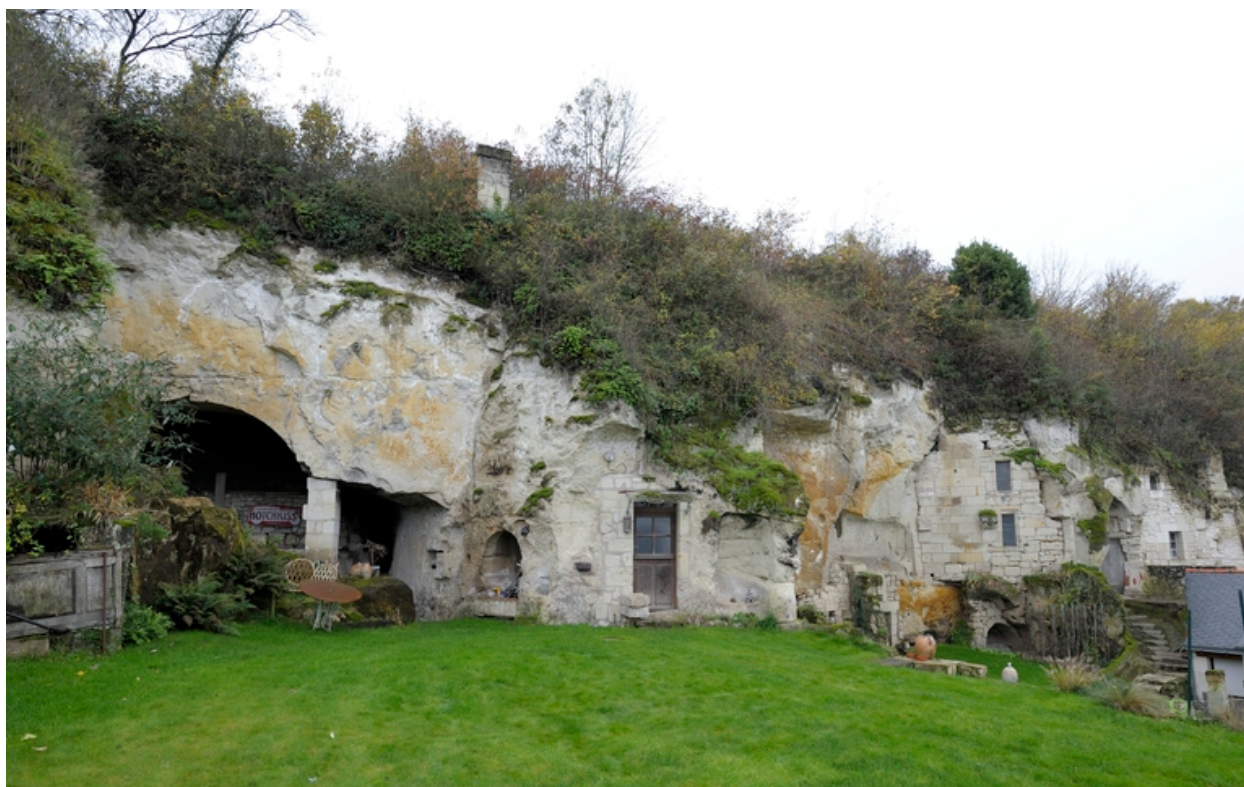
Vue générale du site, de la carrière (à gauche) à l'abri troglodytique (à droite).

Vue générale du site, de la  
carrière (à gauche) à l'abri  
troglodytique (à droite).  
Phot. Bruno Rousseau  
IVR52\_20124901967NUCA

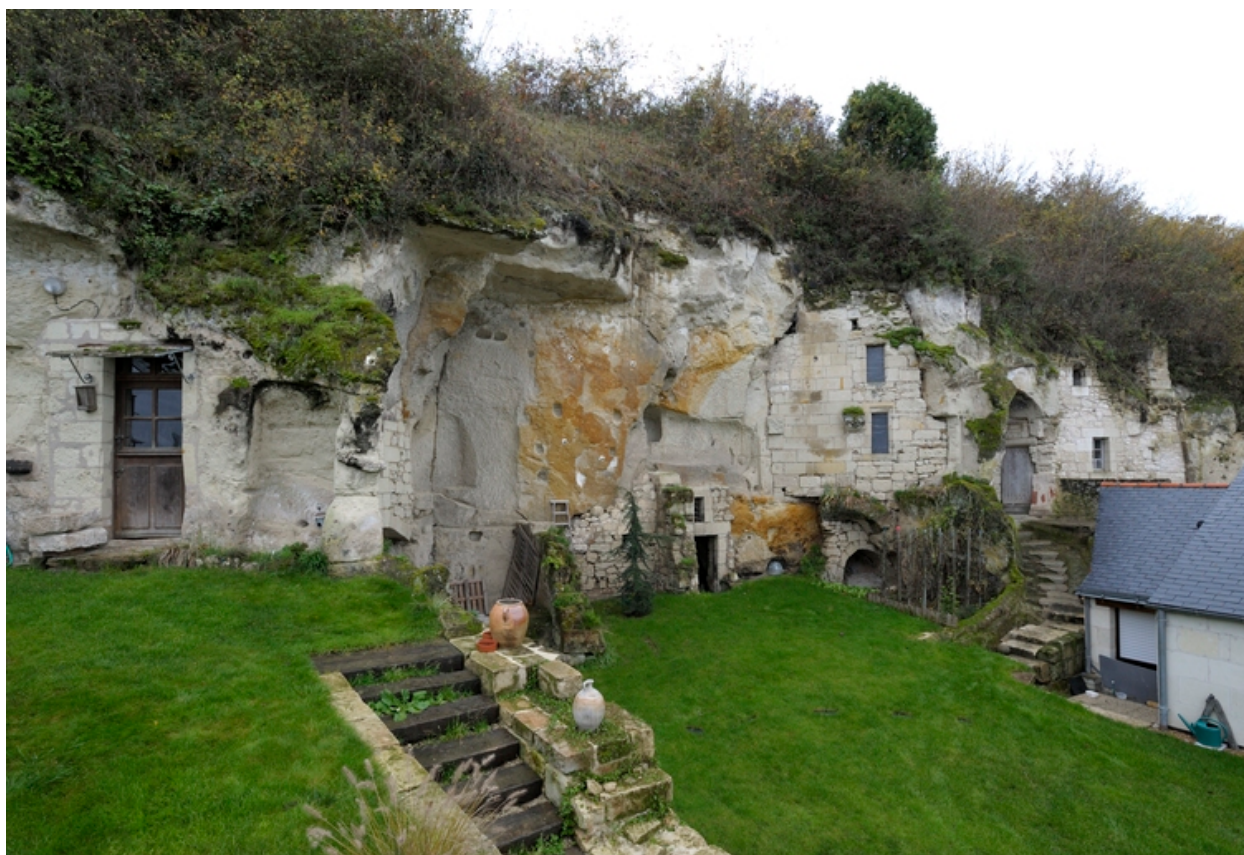
Vue du site troglodytique.

Vue du site troglodytique.  
Phot. Bruno Rousseau  
IVR52\_20124901964NUCA

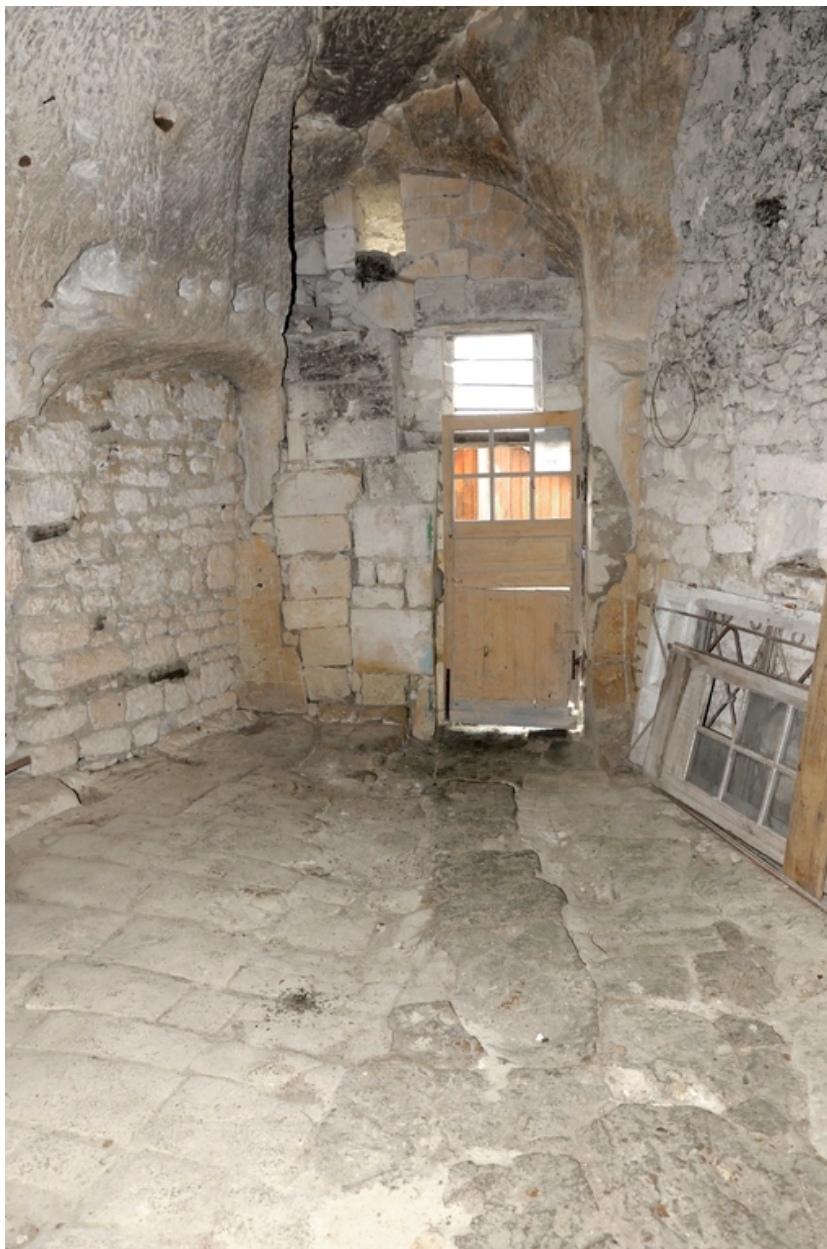
Salle centrale de l'abri troglodytique. Vue intérieure.

Salle centrale de l'abri troglodytique. Vue intérieure.  
Phot. Bruno Rousseau  
IVR52\_20124901974NUCA

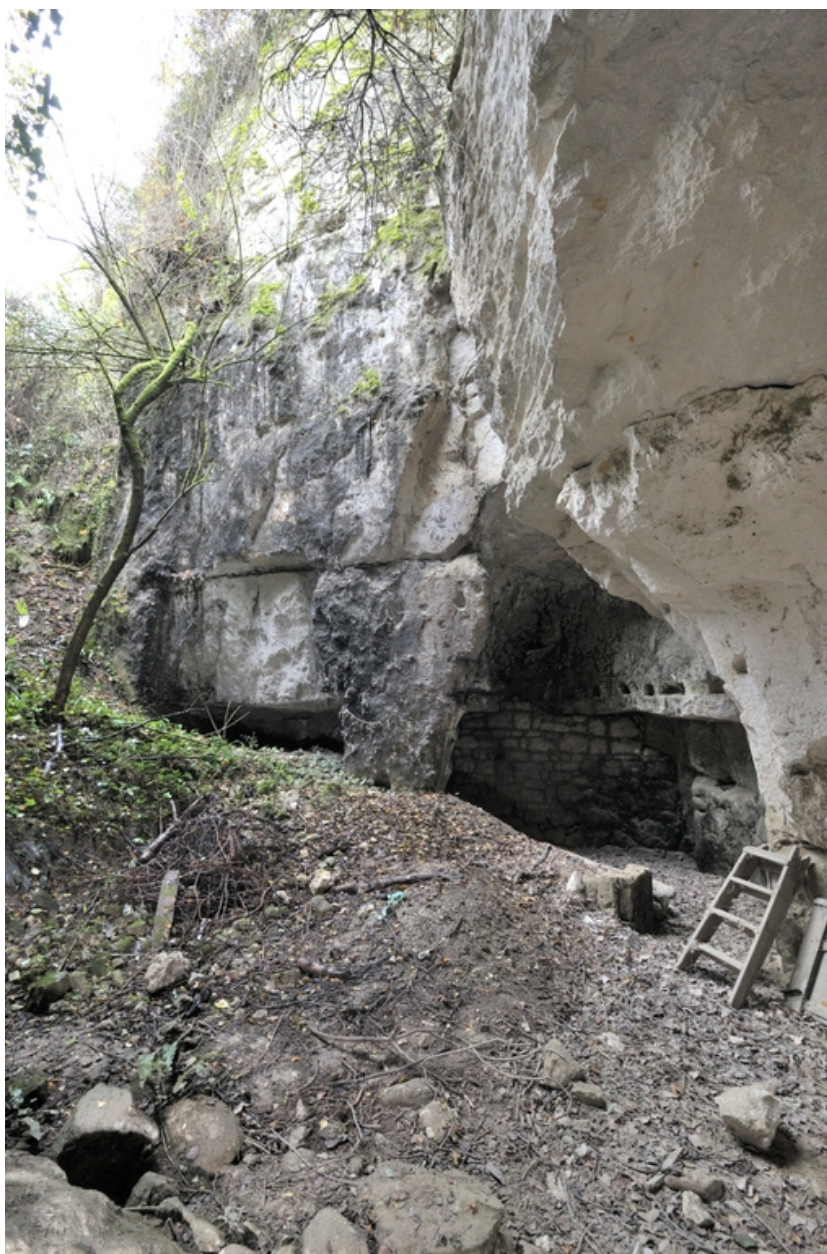
Fontis en partie postérieure de l'abri troglodytique. Anciennes dépendances agricoles.

Fontis en partie postérieure de  
l'abri troglodytique. Anciennes  
dépendances agricoles.  
Phot. Bruno Rousseau  
IVR52\_20124901981NUCA

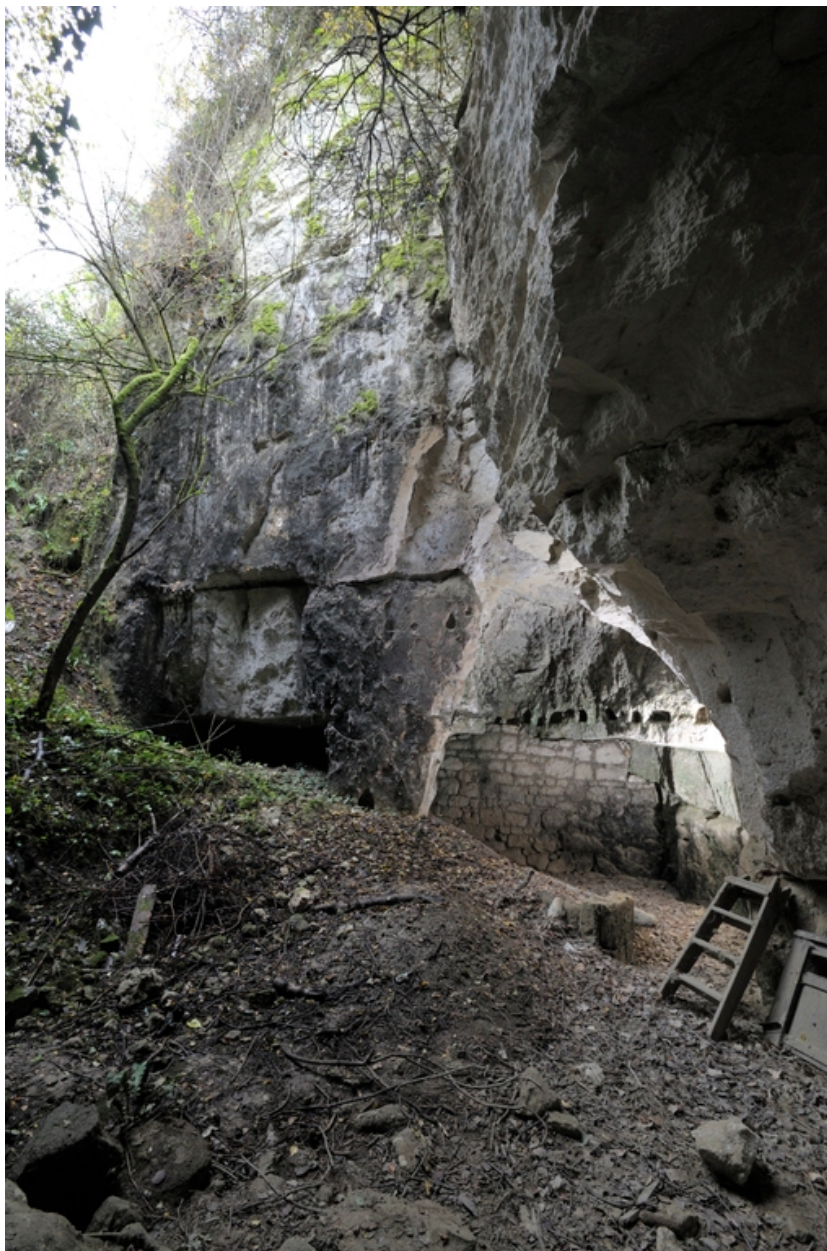
IVR52\_20124901982NUCA

Fontis en partie postérieure de l'abri troglodytique. Anciennes dépendances agricoles (2).

Fontis en partie postérieure de l'abri troglodytique. Anciennes dépendances agricoles (2).

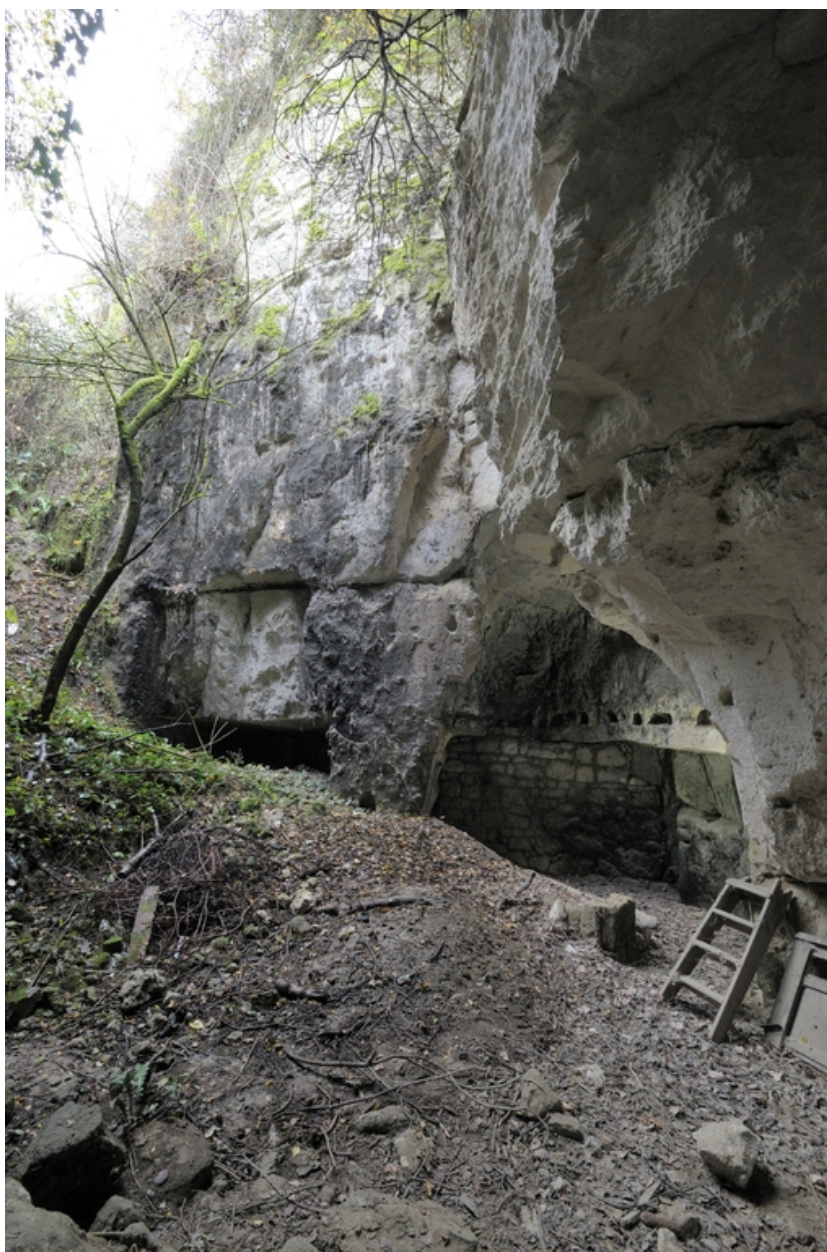
IVR52\_20124901983NUCA

Fontis en partie postérieure de l'abri troglodytique. Anciennes dépendances agricoles (3).

Fontis en partie postérieure de l'abri troglodytique. Anciennes dépendances agricoles (3).

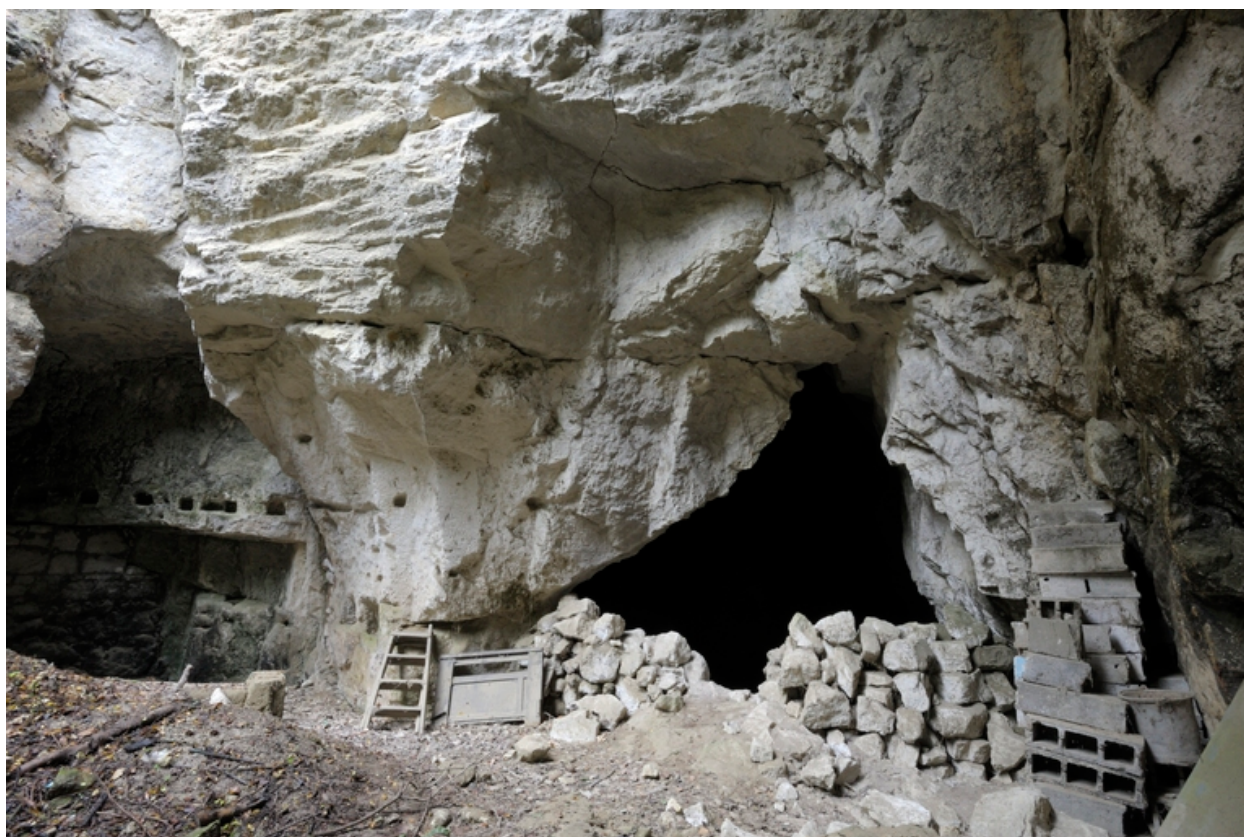
IVR52\_20124901985NUCA

Fontis en partie postérieure de l'abri troglodytique. Anciennes dépendances et galerie de carrière (2).

Fontis en partie postérieure de l'abri troglodytique. Anciennes dépendances et galerie de carrière (2).
