Pays de la Loire, Vendée Maillé Moulin de la Pichonnière (le) route D15

# Moulin de la Pichonnière, ferme, actuellement maison

Numéro de dossier : IA85002617 Date de l'enquête initiale : 2020 Date(s) de rédaction : 2021

Cadre de l'étude : inventaire topographique Vallée de la Sèvre Niortaise, Marais poitevin

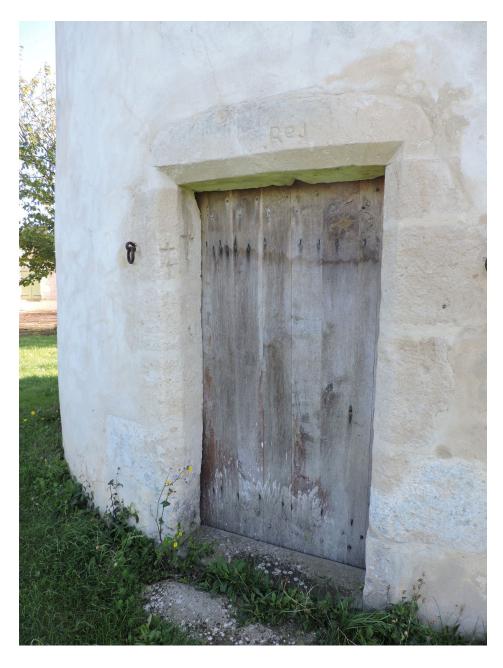
Porte à encadrement chanfreiné au nord-ouest du moulin.

Le moulin présente une tour ou tonnelle de plan circulaire, construite en moellons de calcaire sous enduit. La tonnelle est percée de plusieurs portes et baies, dont plusieurs ont un encadrement chanfreiné (une forme caractéristique de l'Ancien Régime). Depuis 2007, le moulin a retrouvé son toit conique, en tuiles de bois, ainsi que ses ailes, de type Berton (voir en annexe), et son guivre, longue pièce de bois qui permet de faire pivoter le toit et les ailes selon la direction du vent. A l'intérieur, on observe notamment un escalier à vis en pierre, l'emplacement d'un foyer, et les différents éléments de meunerie, reconstitués en 2007. Au premier étage, le mécanisme présente la particularité d'être soutenu par un beffroi à quatre colonnes en fonte (système généralement observé dans les moulins à eau). Ce mécanisme fait tourner les meules placées au second étage.

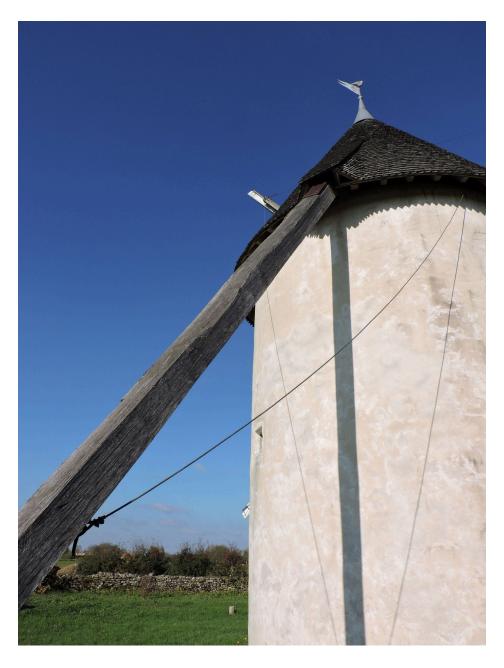
Le guivre du moulin.

Les ailes du moulin sont de type Berton, un système inventé dans les années 1840 par Pierre Berton. Chaque aile est composée de planches en sapin, donc fragiles mais imputrescibles. Ces planches, superposées, coulissent de manière à ce que l'aile s'ouvre plus ou moins en fonction de la prise au vent que l'on veut donner. Cette ouverture est actionnée par un système de broches extérieures, fixées à la base des ailes, et actionnées depuis l'intérieur. Les ailes peuvent être orientées, en fonction de la direction du vent, à l'aile d'un long morceau de bois, le "guivre", qui relie le toit du moulin au sol. Il permet de faire tourner le toit, celui-ci étant posé sur un système circulaire, la "sablière".

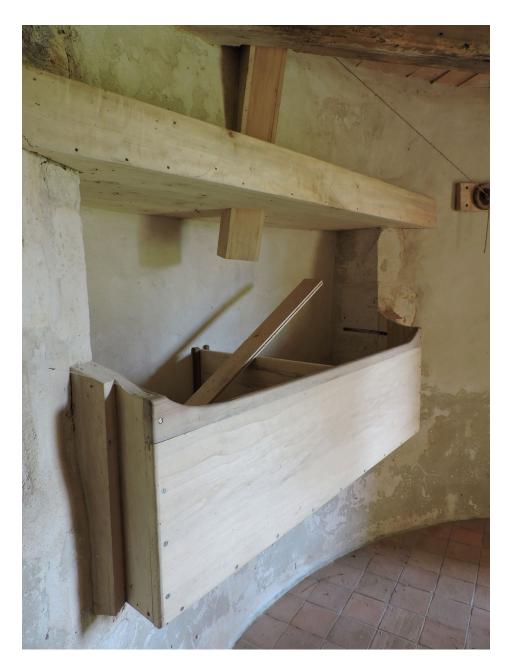
Réception de la farine au rez-de-chaussée.

Ainsi obtenue, la mouture passe dans un tamis rotatif, le "blutoir", pour être affinée. La farine, de différentes grosseurs et qualités, tombe alors dans des sacs, au rez-de-chaussée, et peut ainsi être évacuée.

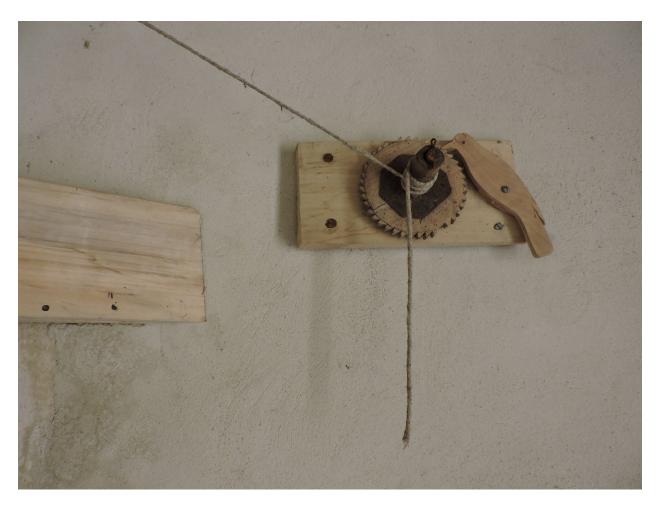
Détail du mécanisme.

Le mouvement entraîné par le vent est transmis à l'axe des ailes, ou "arbre". Il est possible de contraindre ce mouvement par un mécanisme de freinage. A cet arbre est fixée une roue, le "rouet", munie de dents en bois dur, les "alluchons", de manière à entraîner au-dessous une pièce cylindrique, la "lanterne". Cette dernière est fixée à un axe qui descend jusqu'à deux meules superposées. La meule supérieure, appelée "meule tournante", tourne alors sur la meule inférieure, fixe, la "meule gisante", en silex.

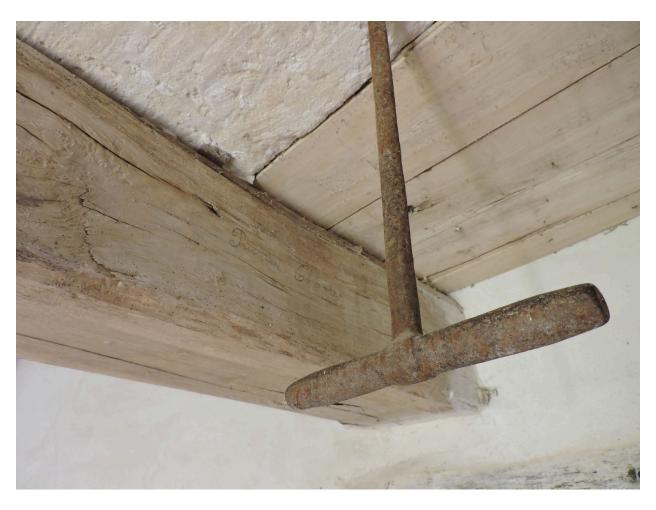
Détail du mécanisme, levier.

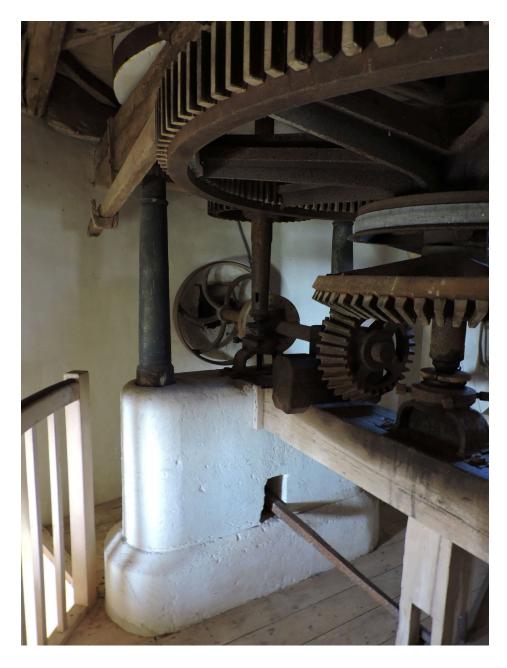
Détail du beffroi soutenant le mécanisme, au premier étage du moulin.

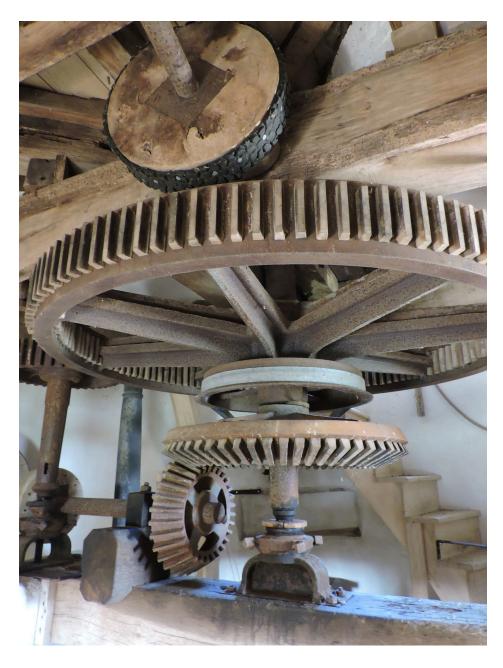
Engrenages transmettant le mouvement entre l'axe descendant des ailes et l'axe des meules.

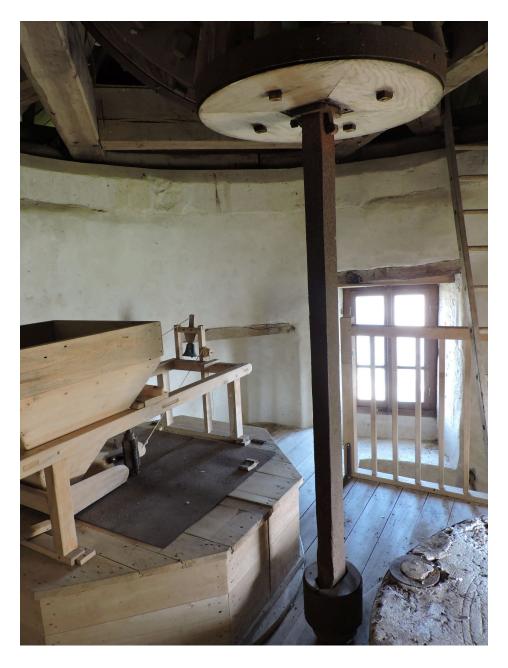
Les meules au second étage, sous le toit.

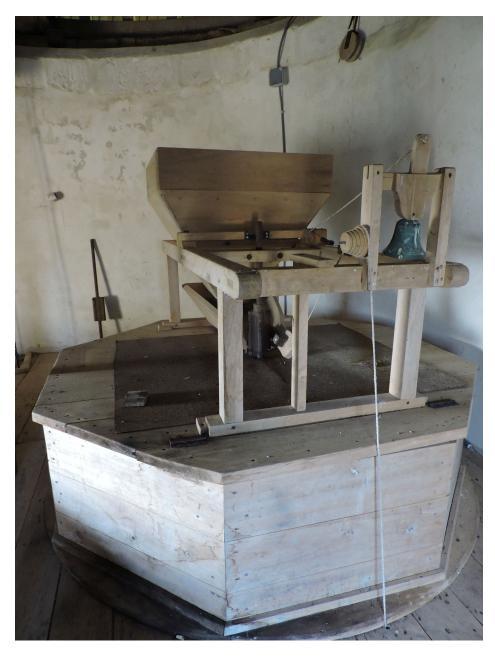
Meule dans son coffre en bois.

Au-dessus des meules, les grains sont déversés dans un entonnoir ou "trémie". De là, ils glissent dans un récipient en bois, "l'augette", qui les fait tomber dans le trou central de la meule tournante, "l'oeillard". Fixés à l'axe, entre les deux meules, de petits balais en jonc régulent cet approvisionnement. La meule gisante est creusée de sillons qui, au fur et à mesure de l'opération, par la force centrifuge, amènent la mouture vers l'extérieur de la meule où elle est collectée. L'écart entre les deux meules ainsi que la vitesse d'approvisionnement par l'augette se règlent automatiquement, en fonction de la vitesse du vent, par l'intermédiaire d'un régulateur de Watt. Cet appareil est constitué de sphères métalliques qui s'élèvent dès que les ailes tournent trop vite sous l'action du vent. Un mécanisme incline alors l'augette afin qu'elle apporte davantage de grains, et augmente légèrement l'écartement entre les meules. Ce réglage permet d'éviter un échauffement de la mouture, source d'incendie.

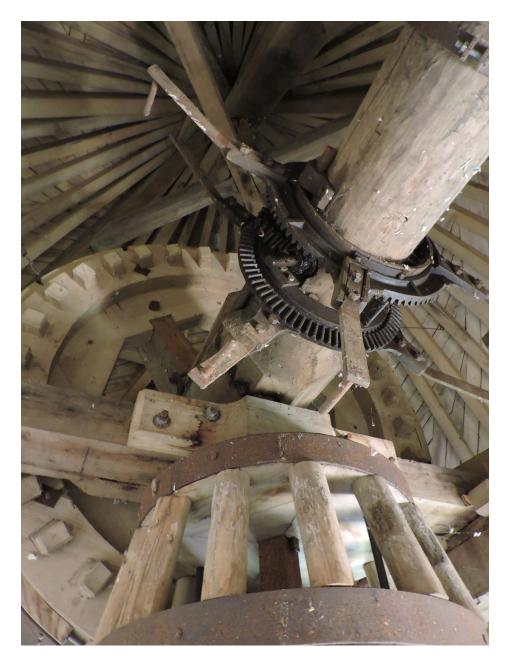
Sous la charpente, l'arbre des ailes, le rouet et la lanterne qui transmettent le mouvement des ailes aux meules.

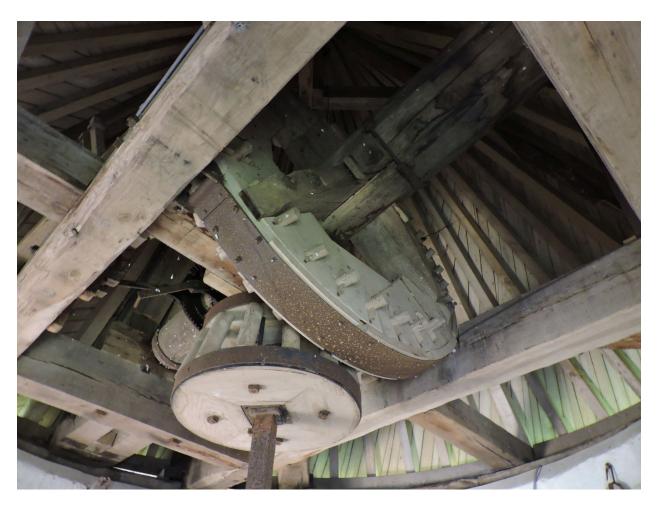
Sous la charpente, l'arbre des ailes, le rouet et la lanterne qui transmettent le mouvement des ailes aux meules.

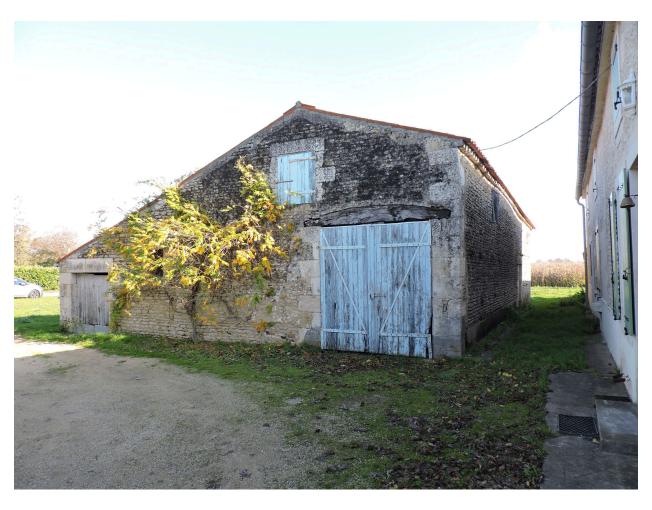
La grange-étable au nord du logis, avec façade sur le mur pignon, vue depuis l'ouest.

Parmi les dépendances, au nord du logis se trouve une grande grange-étable à façade sur le mur pignon, une forme caractéristique des grandes exploitations vouées à l'élevage. Une autre étable prolonge le logis à l'est. Au sud du logis enfin, un autre ensemble de dépendances comprend un hangar en pierre, avec fenil, un poulailler et un fournil.

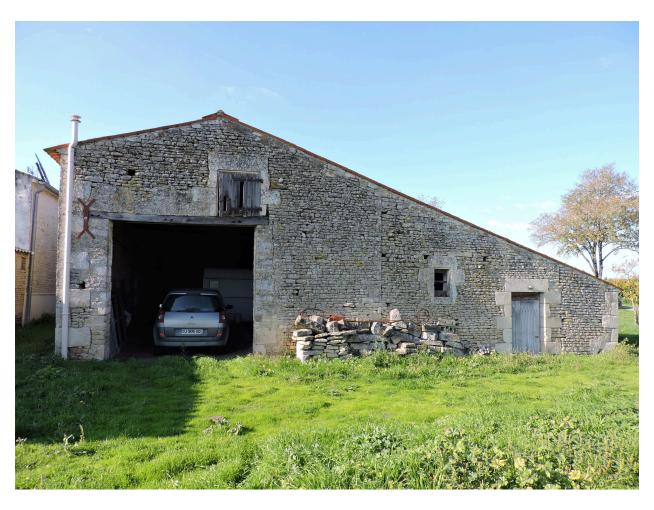
La grange-étable au nord du logis, avec façade sur le mur pignon, vue depuis l'est.

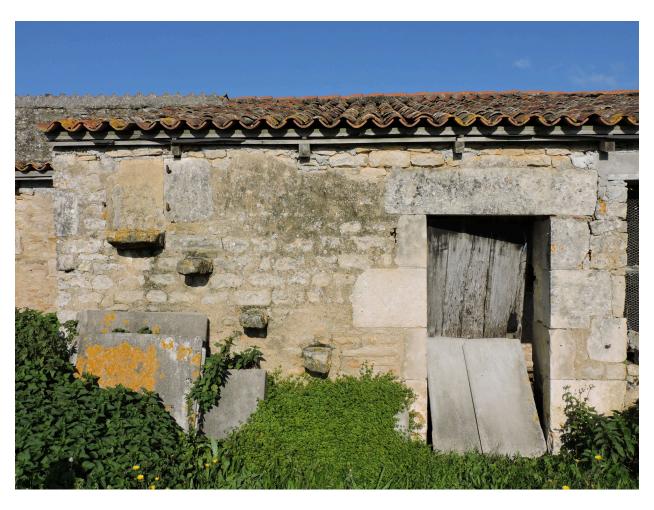
Détail du poulailler, avec escalier extérieur pour les volailles.
