Maison, 32-34, rue Robert-d'Arbrissel, Fontevraud-l'Abbaye

Numéro de dossier : IA49010698 Date de l'enquête initiale : 2010 Date(s) de rédaction : 2010

Cadre de l'étude : inventaire topographique

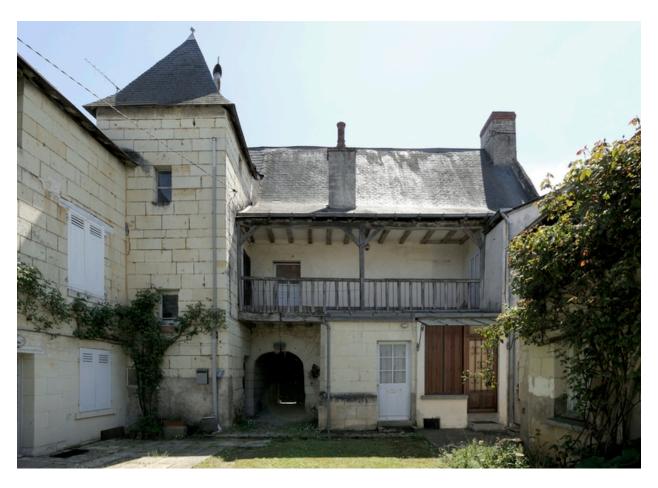
IVR52_20134900509NUCA

Façade postérieure, sur cour, avec tourelle d'escalier et galerie en charpente de distribution extérieure.

En façade postérieure, la maison est en moellons, partiellement enduits, avec encadrements en moyen appareil de tuffeau. C'est ici qu'est assurée la distribution verticale, par une tourelle hors-œuvre de section proche du carrée, couverte en pavillon, qui abrite un escalier en charpente à balustres tournés vraisemblablement du XVIIe siècle voire du XVIIIe siècle. Des remaniements au niveau des portes assurant la distribution de l'étage, ainsi que des reprises de maçonnerie au niveau des ancrages des marches et paliers confirment l'existence d'un escalier antérieur. Il semble que la tourelle actuelle, plus haute que le mur gouttereau, n'ait été greffée sur le bâti qu'au XVIIe siècle, amplifiant une tourelle originelle dont on repère des éléments dans l'élévation.

A l'étage, une galerie extérieure en charpente, couverte d'un appentis formé en cet endroit par de plus longs coyaux de la toiture principale, permet un accès indépendant à chaque pièce de l'étage.

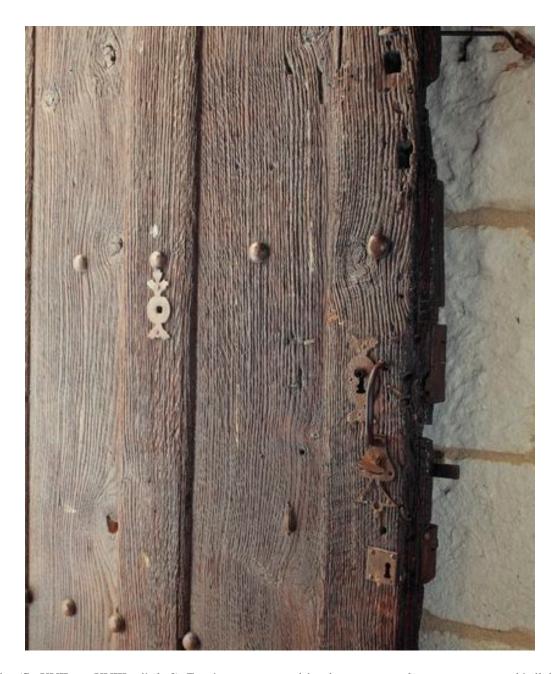
IVR52_19964900596XA

Huisseries (fin XVIIe ou XVIIIe siècle ?). Entrée sur rue, porte bâtarde, revers sous le passage couvert, détail des ferrures et serrure (3).

La maison conserve, enfin, de nombreuses huisseries et leurs ferrures et serrures, vraisemblablement du XVIIIe siècle ou de peu antérieures.

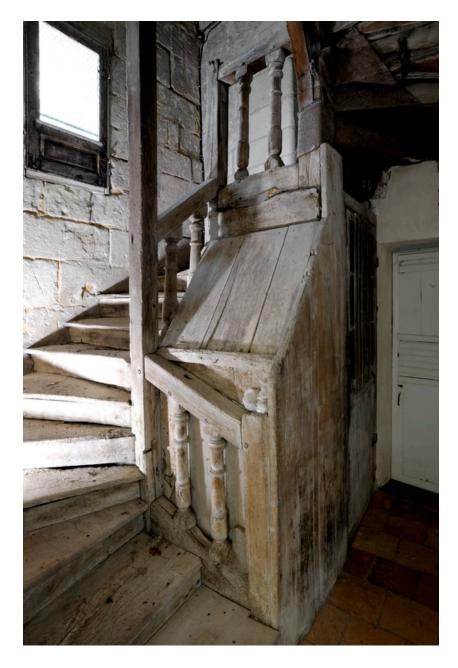
IVR52_20134900510NUCA

Escalier tournant suspendu, en charpente et à balustres tournés (2e moitié XVIIe siècle).

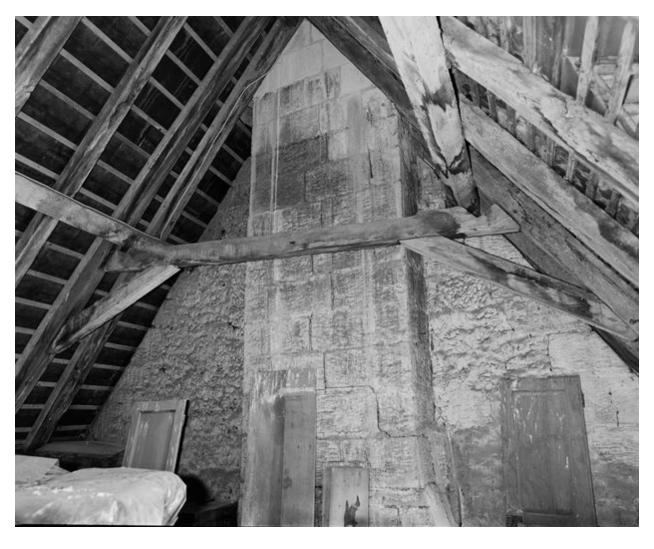
IVR52_19964900560X

Comble. Charpente, détail de l'assemblage des pannes sur la ferme latérale.

La charpente est cohérente dans sa partie centrale, mais est notable par sa structure à panne maintenue par un fauxentrait sous le chevron-arbalétrier. Ce type, courant dans l'architecture locale, forme un type intermédiaire conservant des archaïsmes (le chevron-arbalétrier de la charpente à chevron formant ferme) au sein d'éléments déjà classiques (pannes) et adopte des solutions originales (pied de ferme à potelet sur entrait, sans jambe de force). Les fermes des extrémités est et ouest, près des conduits de cheminées sont d'un type plus simple.

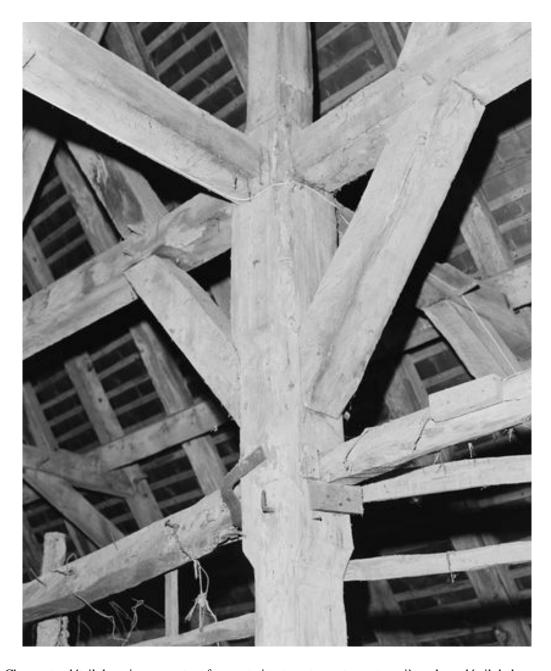
IVR52_19964900566X

Comble. Charpente, détail du poinçon, portant faux-entraits et contreventement ; arrière-plan : détail de la panne sur encoche dans le faux-entrait.

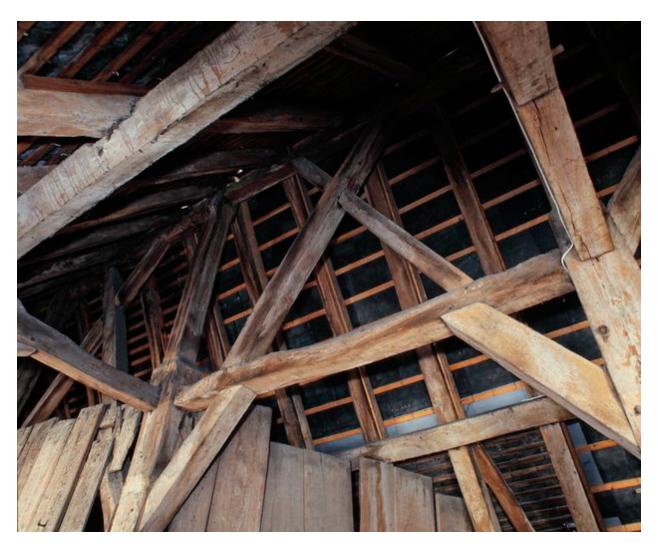
IVR52_19964900564XA

Comble. Charpente, détail du contreventement, à faîtage, sous-faîtage, liens en croix de Saint-André et aisseliers.

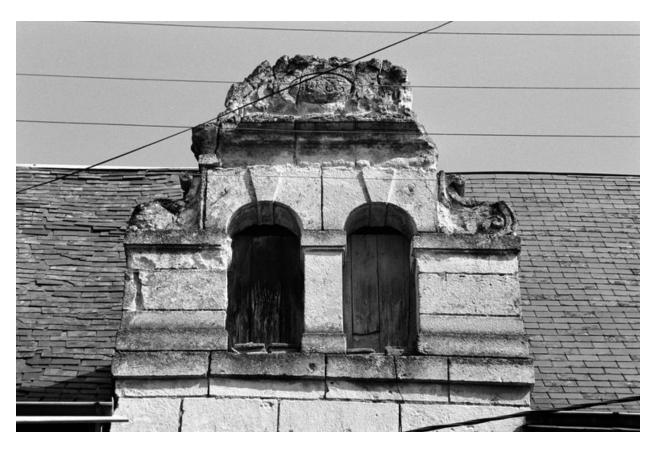
IVR52_19794901920Z

Lucarne avec date portée (1583), en 1979.

La date de 1583, portée sur la lucarne centrale de cet édifice, est cohérente avec le style du bâti.
