## Maison, 32-34, rue Robert-d'Arbrissel, Fontevraud-l'Abbaye

Numéro de dossier : IA49010698  
Date de l'enquête initiale : 2010  
Date(s) de rédaction : 2010  
Cadre de l'étude : inventaire topographique  
Degré d'étude : étudié

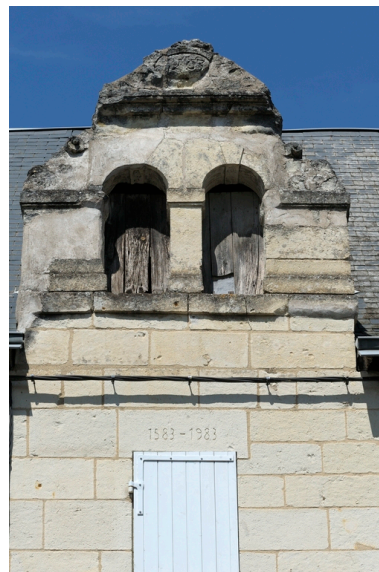
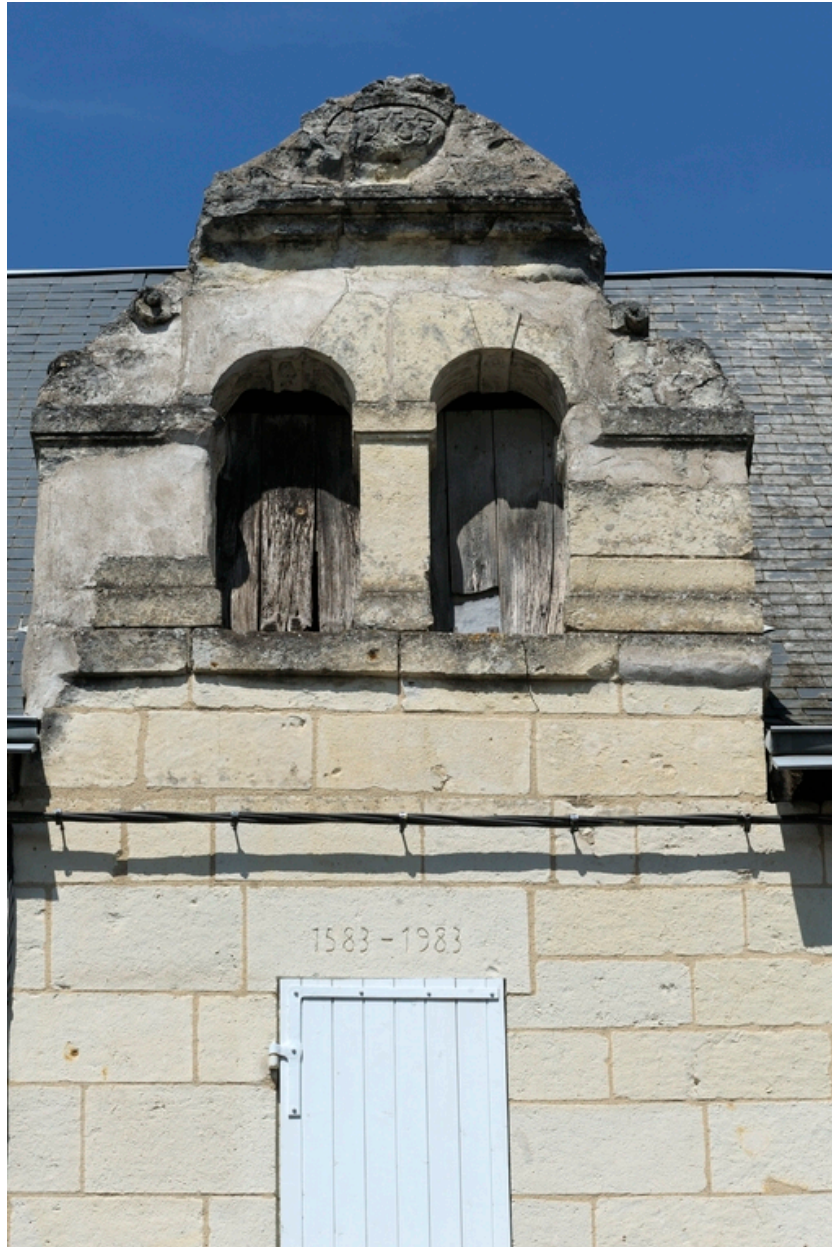
Lucarne axiale à baies jumelées  
couvertes en plein-cintre et  
amortissement à volutes,  
portant la date de 1583.  
Phot. Bruno Rousseau  
IVR52\_20134900507NUCA

Lucarne axiale à baies jumelées couvertes en plein-cintre et amortissement à volutes, portant la date de 1583.

Couronnant une façade en moyen appareil relativement austère, seules les lucarnes sont animées d'un décor qui, à lui seul, met en valeur la maison. Les baies s'appuient sur un bandeau qui court sur la largeur de la lucarne et un second bandeau règne au niveau de l'imposte. Les arcs sont monolithes, mais présentent une fausse clef saillante et pendante. Ils sont encadrés de volutes et coiffés d'une corniche avec amortissement dont les sculptures sont trop érodées pour être lisibles. Celui de la lucarne centrale porte la date de 1583. A l'est, le devant de la lucarne a disparu et a été remplacé par un pignon triangulaire. Seule la lucarne centrale conserve ce qui devait être leur disposition originelle, en façade et interrompant l'avant-toit.

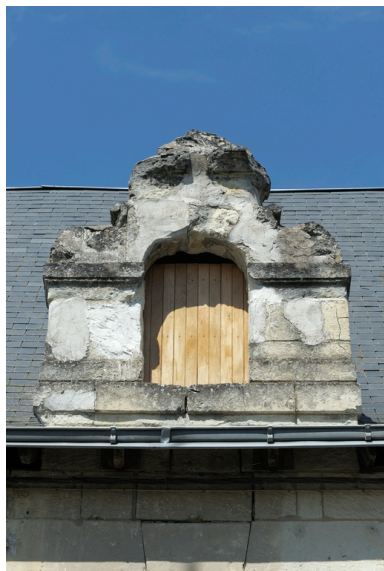
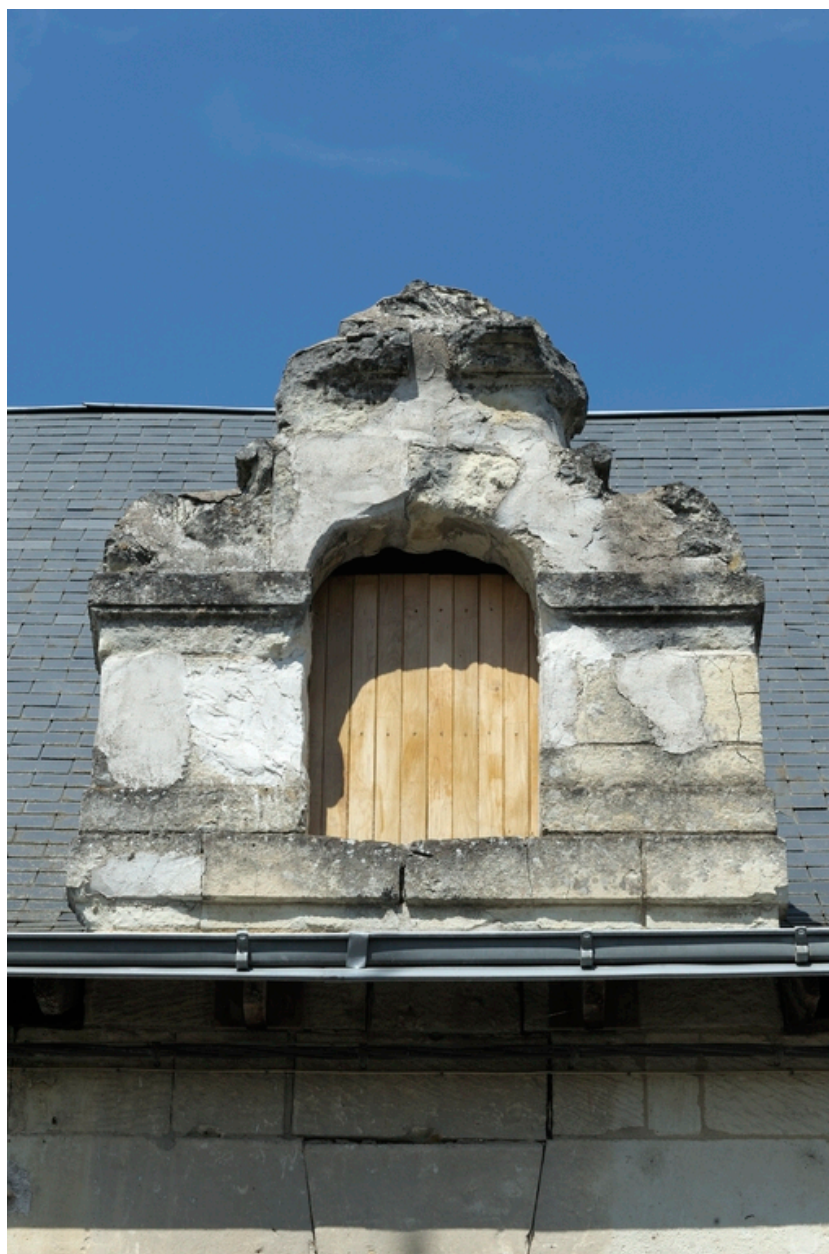
Lucarne latérale (ouest),  
à baie en plein-cintre et  
amortissement à volutes.  
Phot. Bruno Rousseau  
IVR52\_20134900508NUCA

Lucarne latérale (ouest), à baie en plein-cintre et amortissement à volutes.

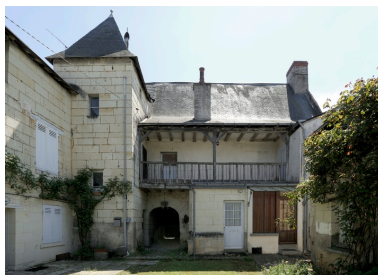
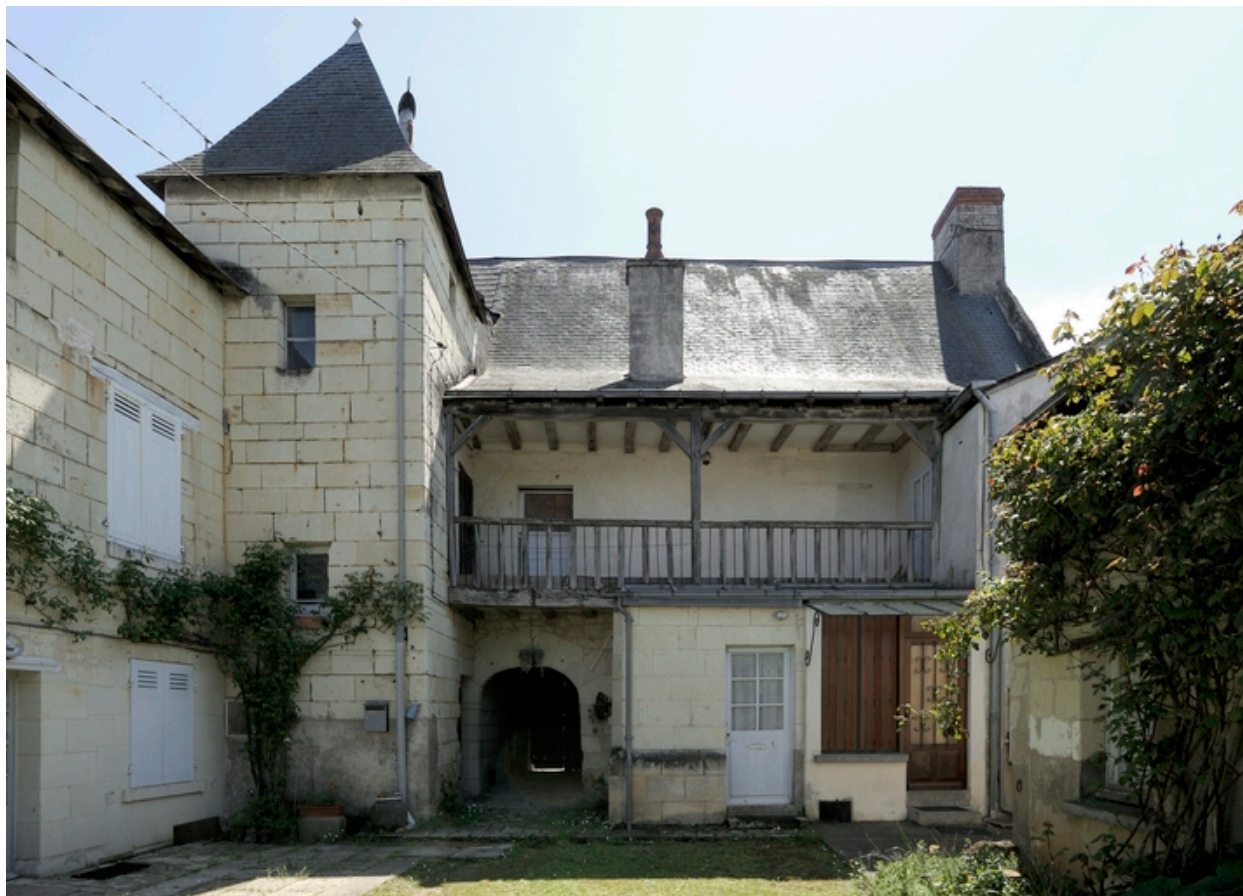
Façade postérieure, sur cour, avec  
tourelle d'escalier et galerie en  
charpente de distribution extérieure.  
Phot. Bruno Rousseau  
IVR52\_20134900509NUCA

Façade postérieure, sur cour, avec tourelle d'escalier et galerie en charpente de distribution extérieure.

En façade postérieure, la maison est en moellons, partiellement enduits, avec encadrements en moyen appareil de tuffeau. C'est ici qu'est assurée la distribution verticale, par une tourelle hors-œuvre de section proche du carrée, couverte en pavillon, qui abrite un escalier en charpente à balustres tournés vraisemblablement du XVII<sup>e</sup> siècle voire du XVIII<sup>e</sup> siècle. Des remaniements au niveau des portes assurant la distribution de l'étage, ainsi que des reprises de maçonnerie au niveau des ancrages des marches et paliers confirment l'existence d'un escalier antérieur. Il semble que la tourelle actuelle, plus haute que le mur gouttereau, n'ait été greffée sur le bâti qu'au XVII<sup>e</sup> siècle, amplifiant une tourelle originelle dont on repère des éléments dans l'élévation.

A l'étage, une galerie extérieure en charpente, couverte d'un appentis formé en cet endroit par de plus longs coyaux de la toiture principale, permet un accès indépendant à chaque pièce de l'étage.

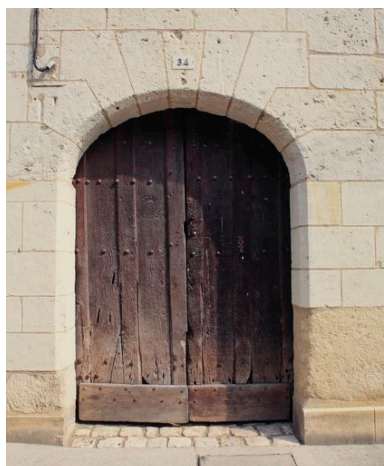
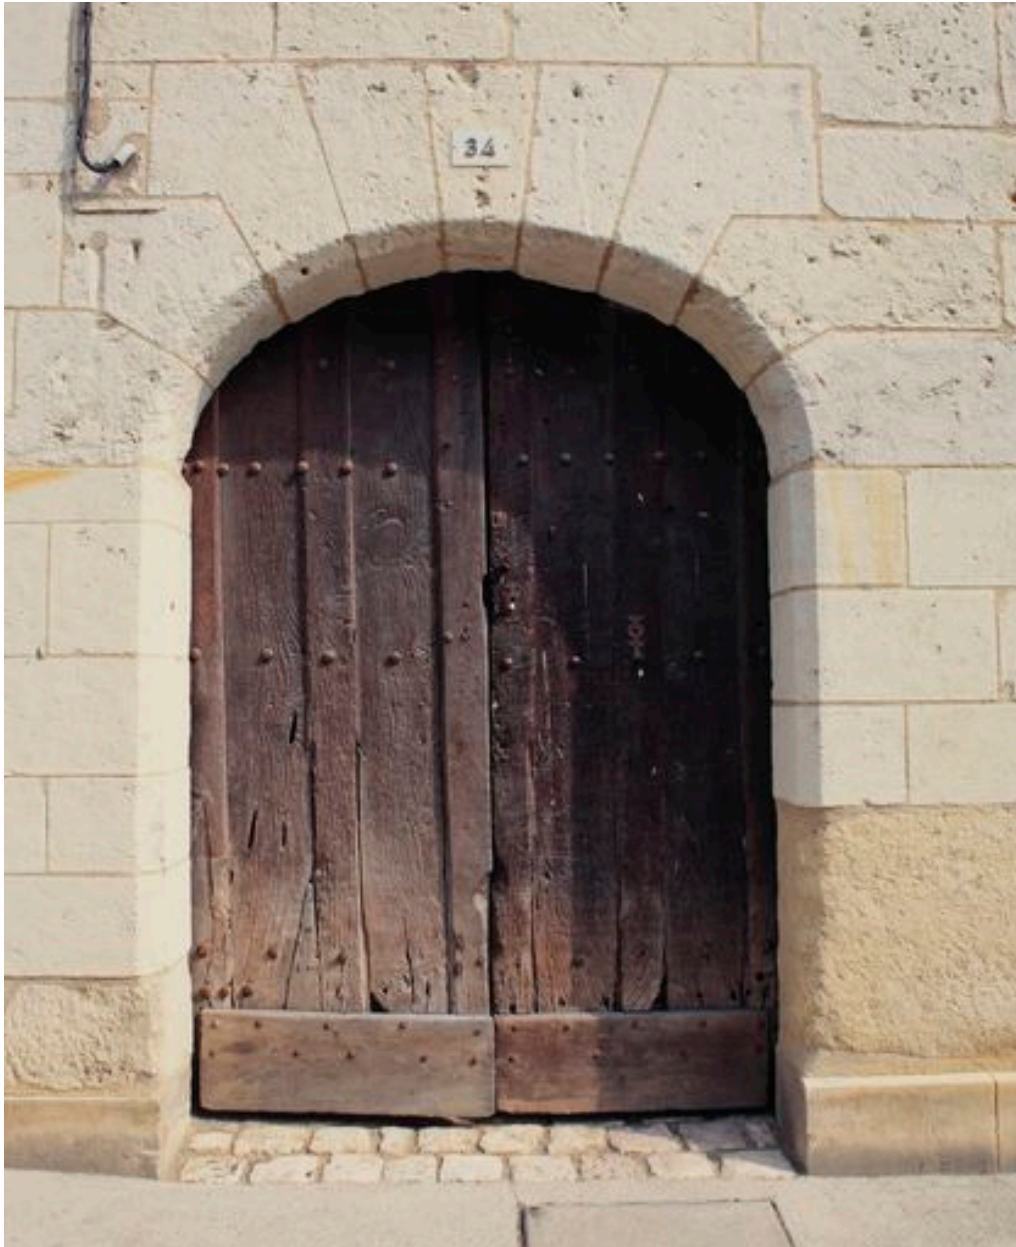
Huisseries (fin XVIIe ou  
XVIIIe siècle ?). Entrée  
sur rue, porte bâtarde.  
Phot. Bruno Rousseau  
IVR52\_19964900594XA

Huisseries (fin XVIIe ou XVIIIe siècle ?). Entrée sur rue, porte bâtarde.

La maison conserve, enfin, de nombreuses huisseries et leurs ferrures et serrures, vraisemblablement du XVIII<sup>e</sup> siècle ou de peu antérieures.

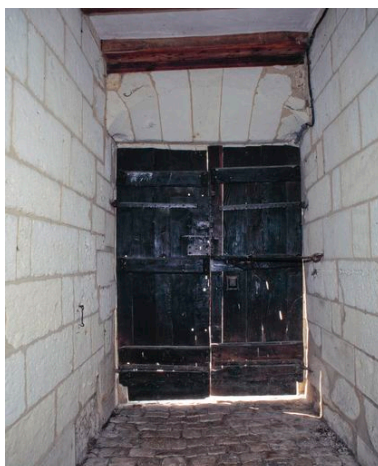
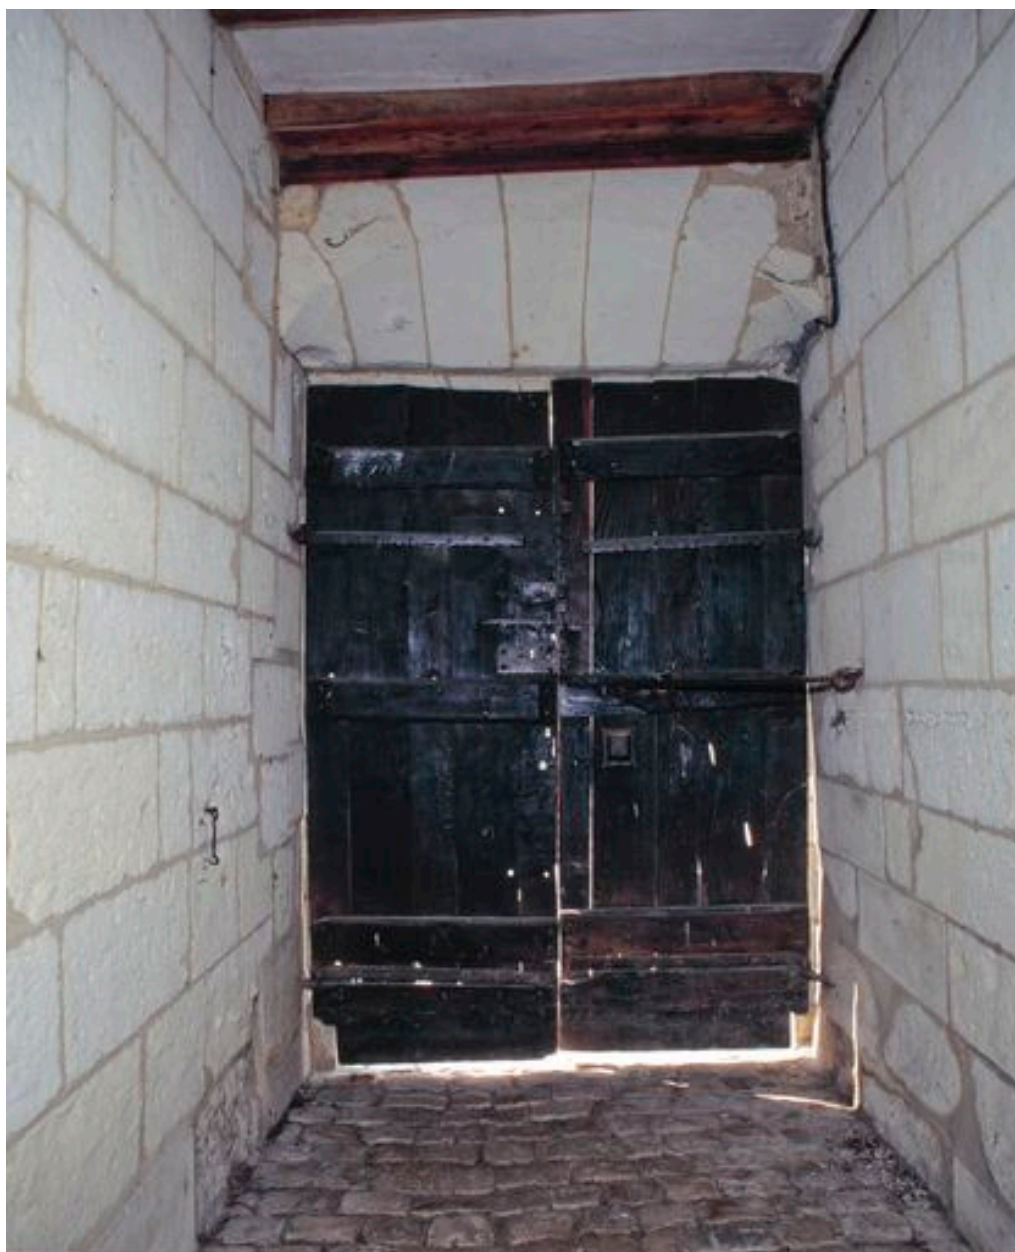
Huisseries (fin XVIIe ou  
XVIIIe siècle ?). Entrée sur  
rue, porte bâtarde, revers  
sous le passage couvert.  
Phot. Bruno Rousseau  
IVR52\_19964900595XA

Huisseries (fin XVIIe ou XVIIIe siècle ?). Entrée sur rue, porte bâtarde, revers sous le passage couvert.

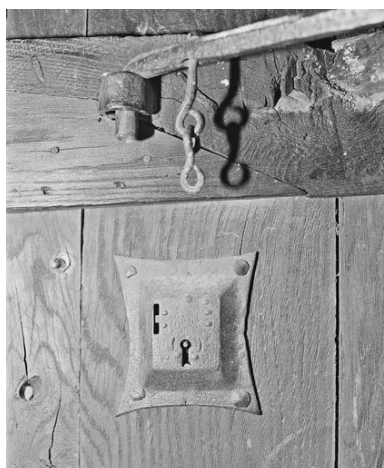
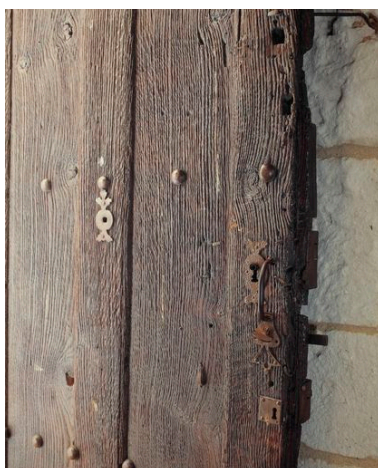
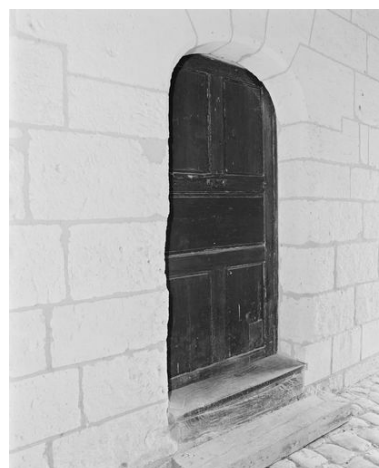
Huisseries (fin XVIIe ou XVIIIe siècle ?). Entrée sur rue, porte bâtarde, revers sous le passage couvert, détail des ferrures et serrure (2).  
Phot. Bruno Rousseau  
IVR52\_19964900569X

Huisseries (fin XVIIe ou XVIIIe siècle ?). Entrée sur rue, porte bâtarde, revers sous le passage couvert, détail des ferrures et serrure (2).

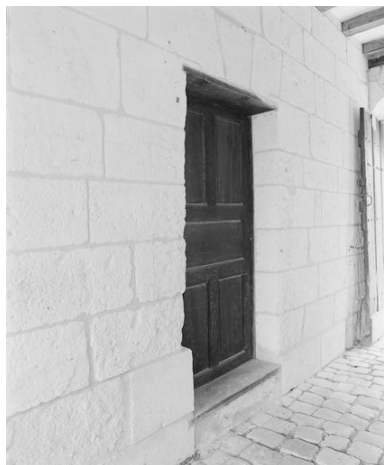
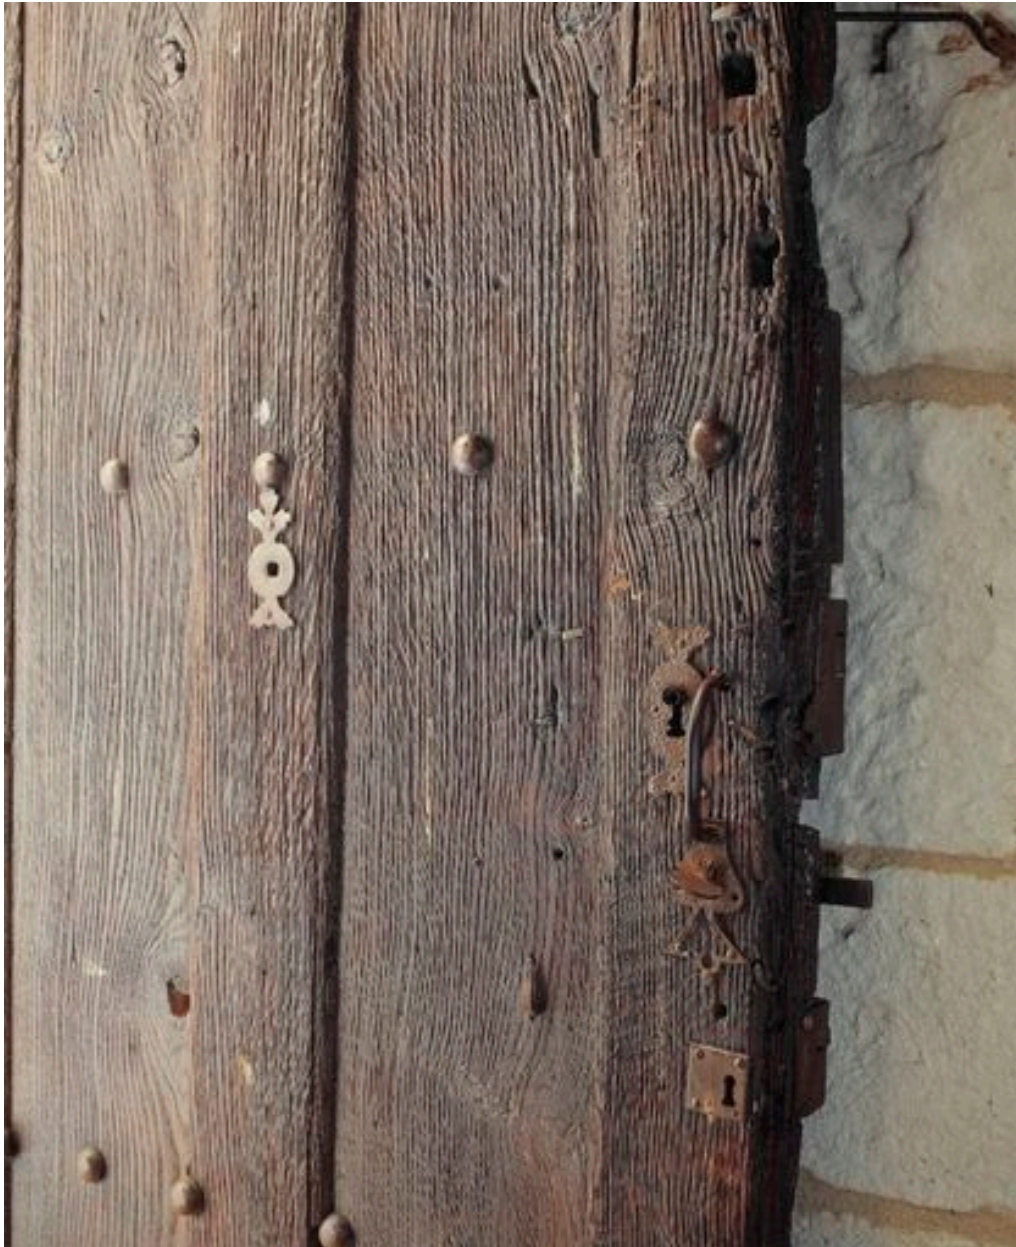
Huisseries (fin XVIIe ou XVIIIe siècle ?). Entrée sur rue, porte bâtarde, revers sous le passage couvert, détail des ferrures et serrure (3).  
Phot. Bruno Rousseau  
IVR52\_19964900596XA

Huisseries (fin XVIIe ou XVIIIe siècle ?). Entrée sur rue, porte bâtarde, revers sous le passage couvert, détail des ferrures et serrure (3).

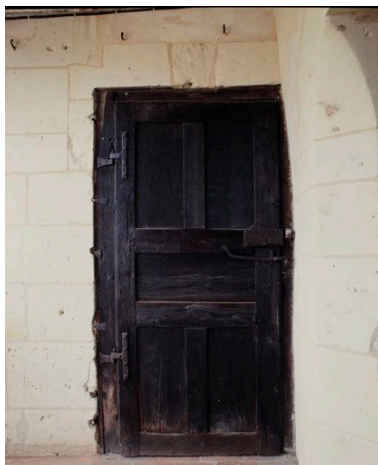
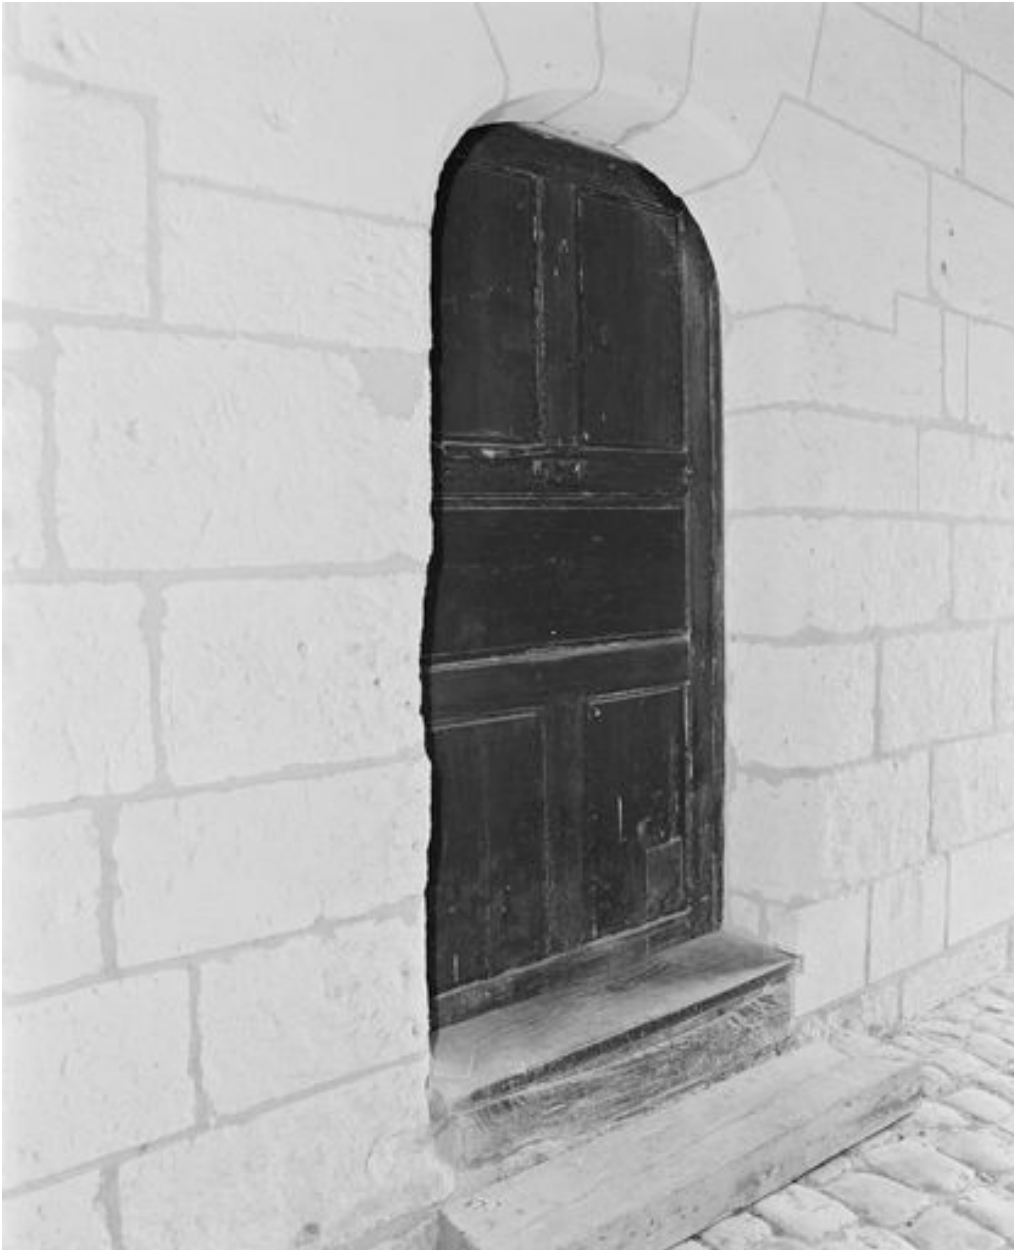
Huisseries (fin XVIIe ou XVIIIe siècle ?). Passage couvert, porte ouest.  
Phot. Bruno Rousseau  
IVR52\_19964900570X

Huisseries (fin XVIIe ou XVIIIe siècle ?). Passage couvert, porte ouest.

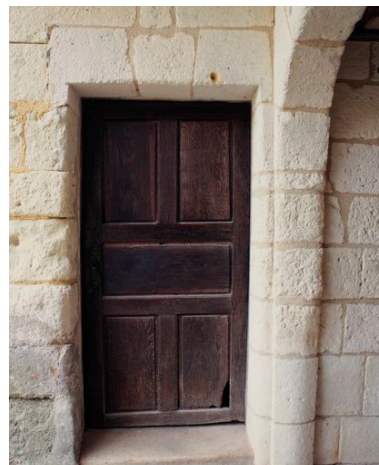
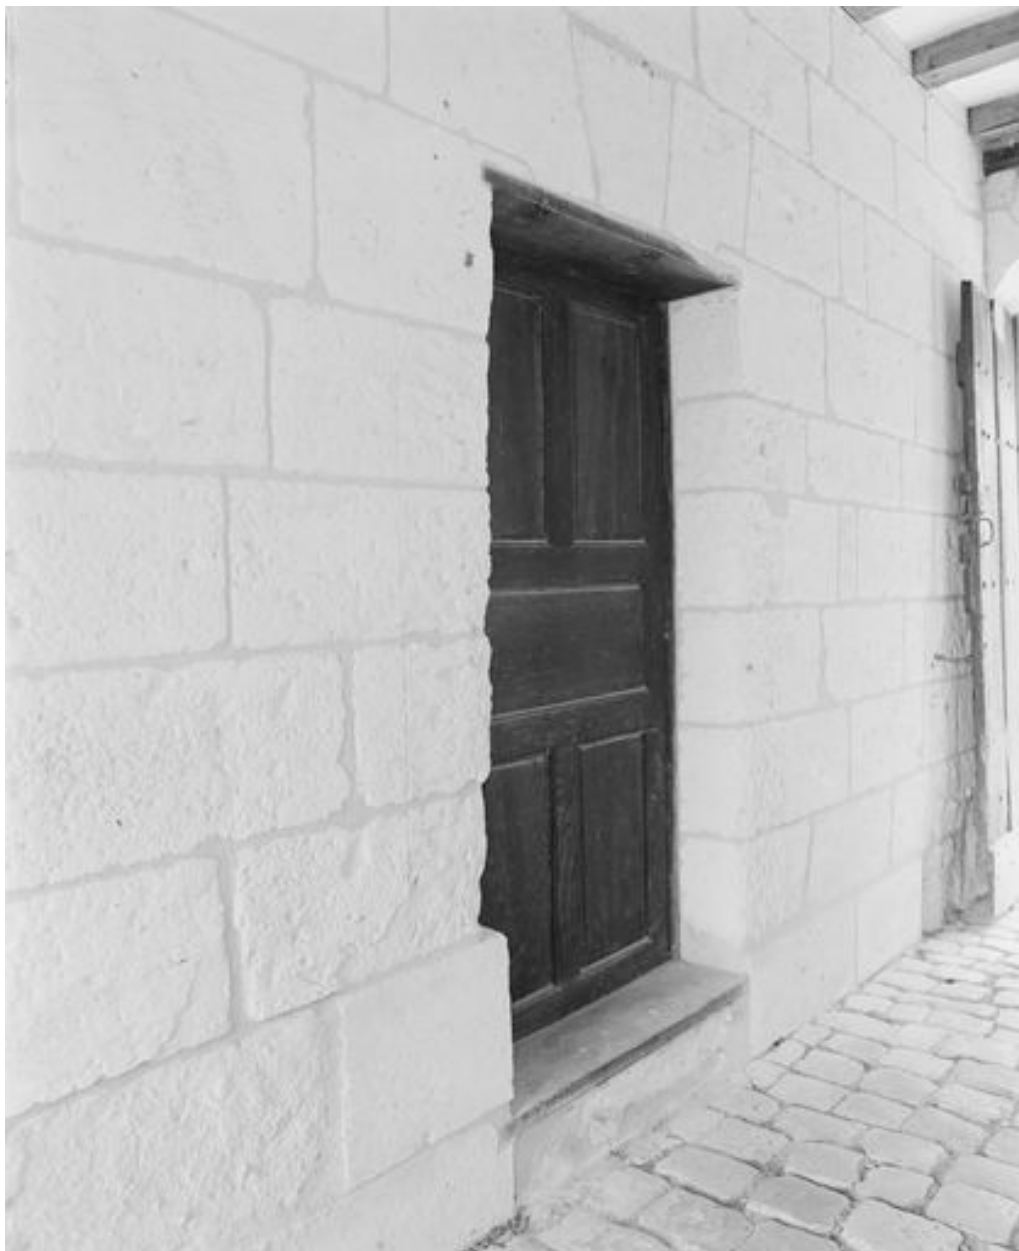
Huisseries (fin XVIIe ou XVIIIe siècle ?). Passage couvert, porte est.  
Phot. Bruno Rousseau  
IVR52\_19964900571X

Huisseries (fin XVIIe ou XVIIIe siècle ?). Passage couvert, porte est.

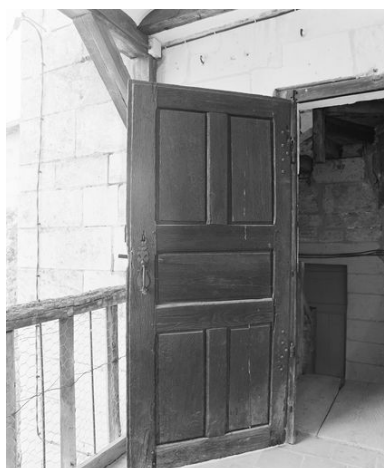
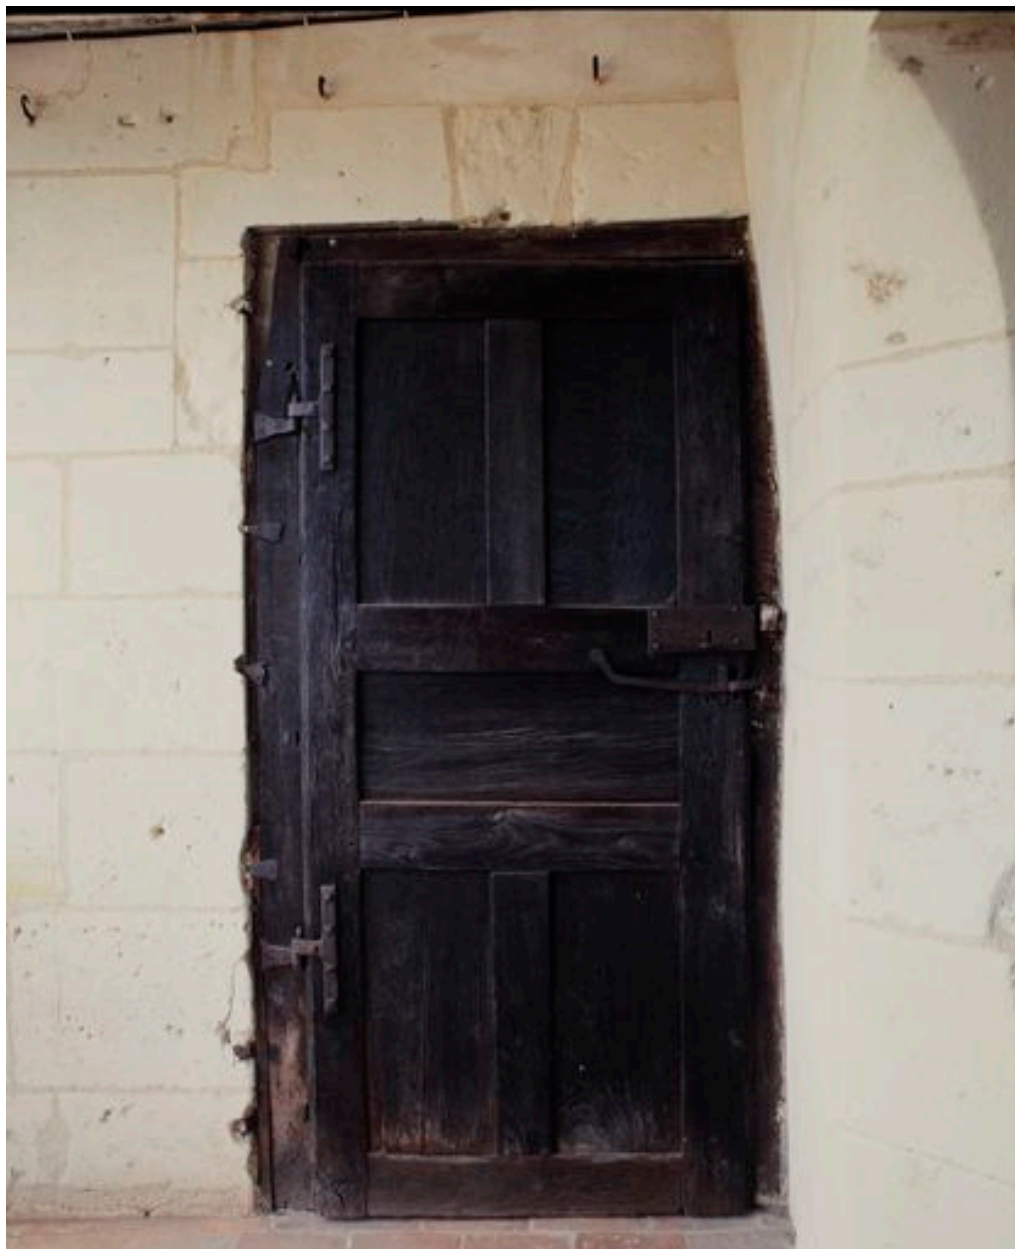
Huisseries (fin XVIIe ou XVIIIe siècle ?). Revers de porte.  
Phot. Bruno Rousseau  
IVR52\_19964900576XA

Huisseries (fin XVIIe ou XVIIIe siècle ?). Revers de porte.

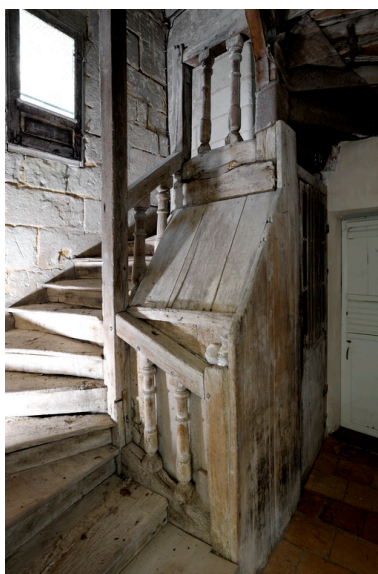
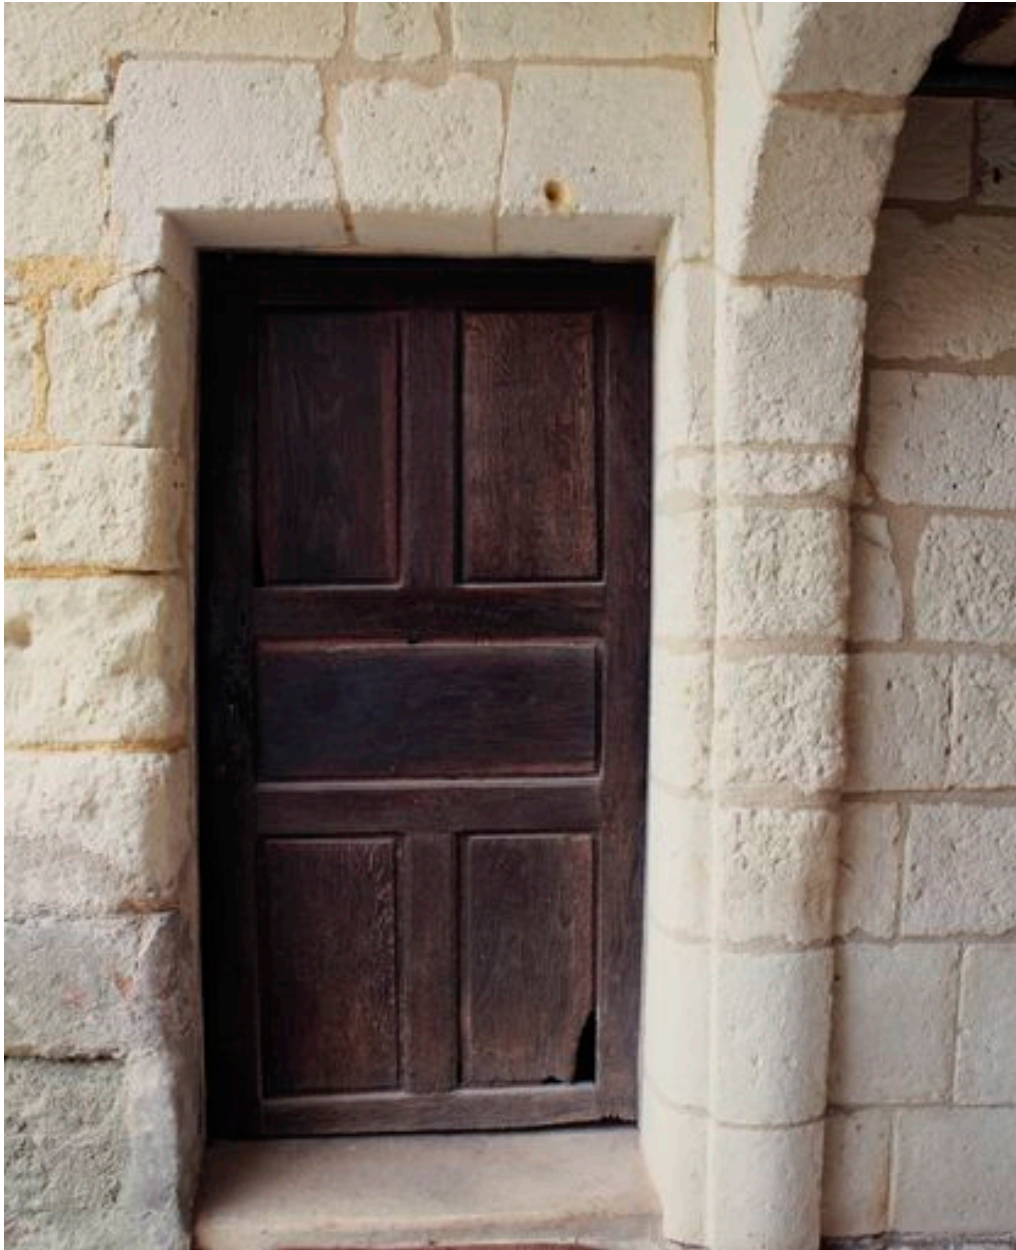
Huisseries (fin XVIIe ou XVIIIe siècle ?). Rez-de-chaussée, porte de la tourelle d'escalier.  
Phot. Bruno Rousseau  
IVR52\_19964900572XA

Huisseries (fin XVIIe ou XVIIIe siècle ?). Rez-de-chaussée, porte de la tourelle d'escalier.

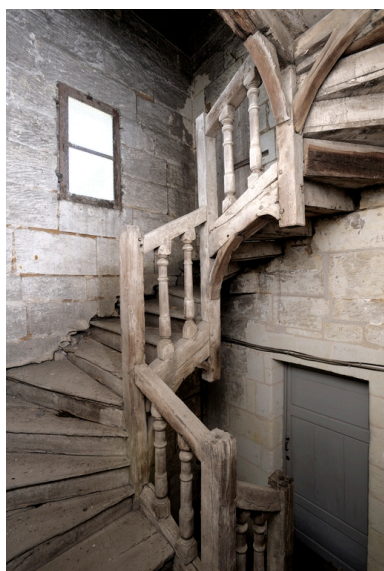
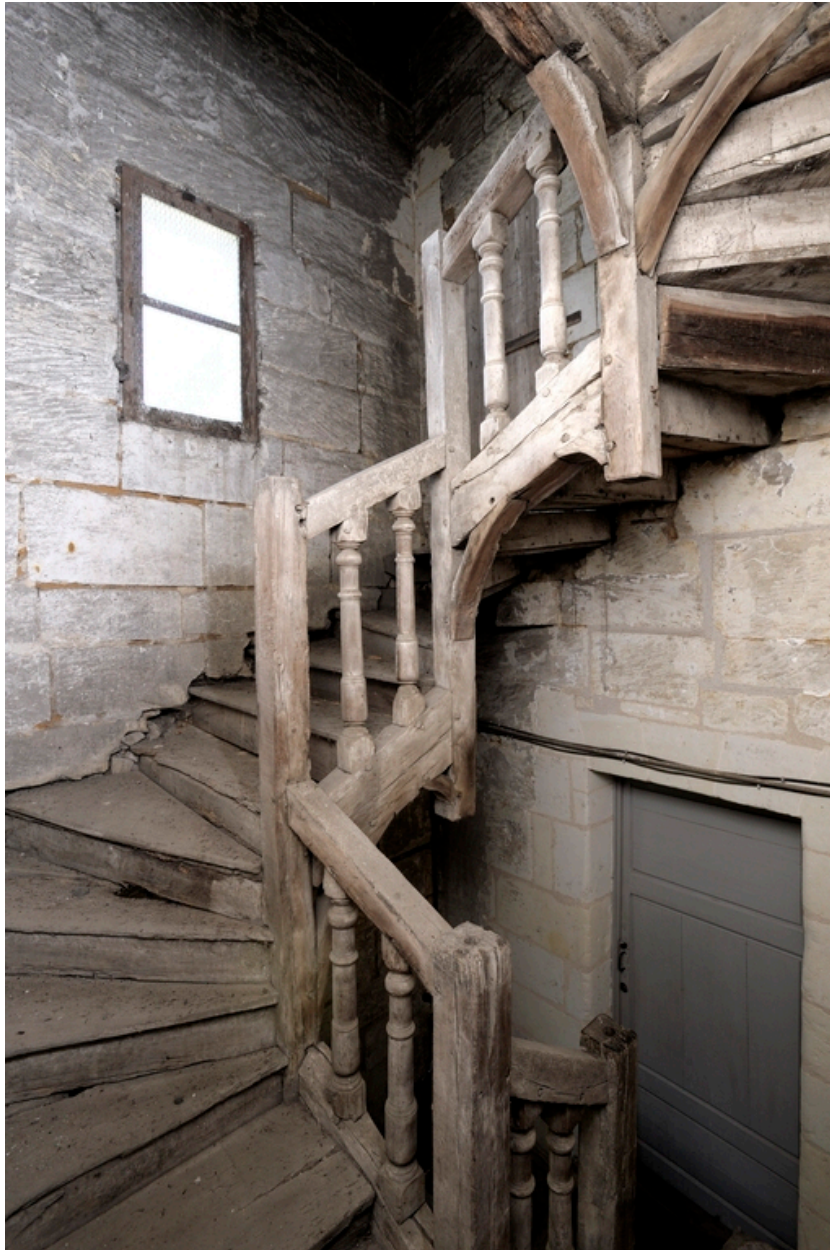
Escalier (3).  
Phot. Bruno Rousseau  
IVR52\_20134900512NUCA

Escalier (3).

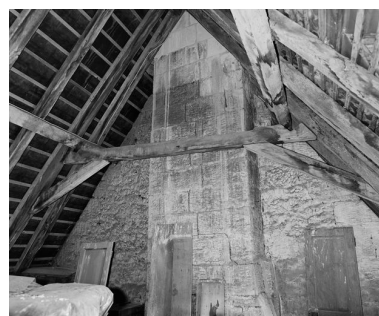
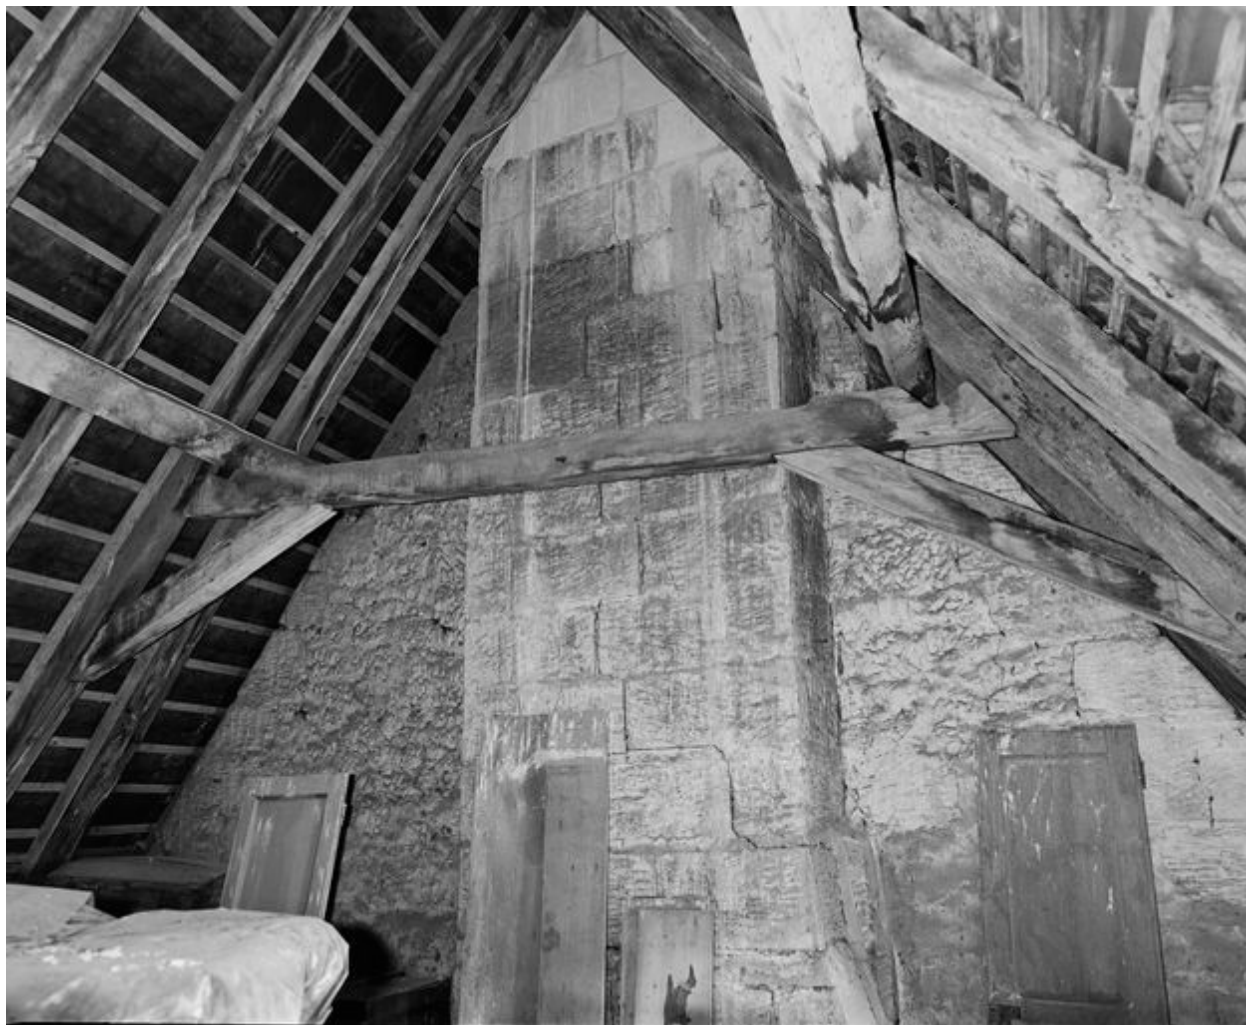
Comble. Charpente, détail  
de l'assemblage des pannes  
sur la ferme latérale.  
Phot. Bruno Rousseau  
IVR52\_19964900560X

Comble. Charpente, détail de l'assemblage des pannes sur la ferme latérale.

La charpente est cohérente dans sa partie centrale, mais est notable par sa structure à panne maintenue par un faux-entrait sous le chevron-arbalétrier. Ce type, courant dans l'architecture locale, forme un type intermédiaire conservant des archaïsmes (le chevron-arbalétrier de la charpente à chevron formant ferme) au sein d'éléments déjà classiques (pannes) et adopte des solutions originales (pied de ferme à potelet sur entrait, sans jambe de force). Les fermes des extrémités est et ouest, près des conduits de cheminées sont d'un type plus simple.

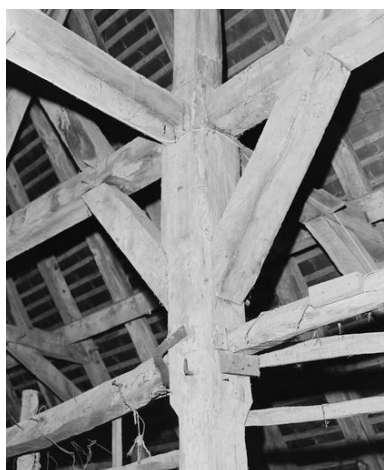
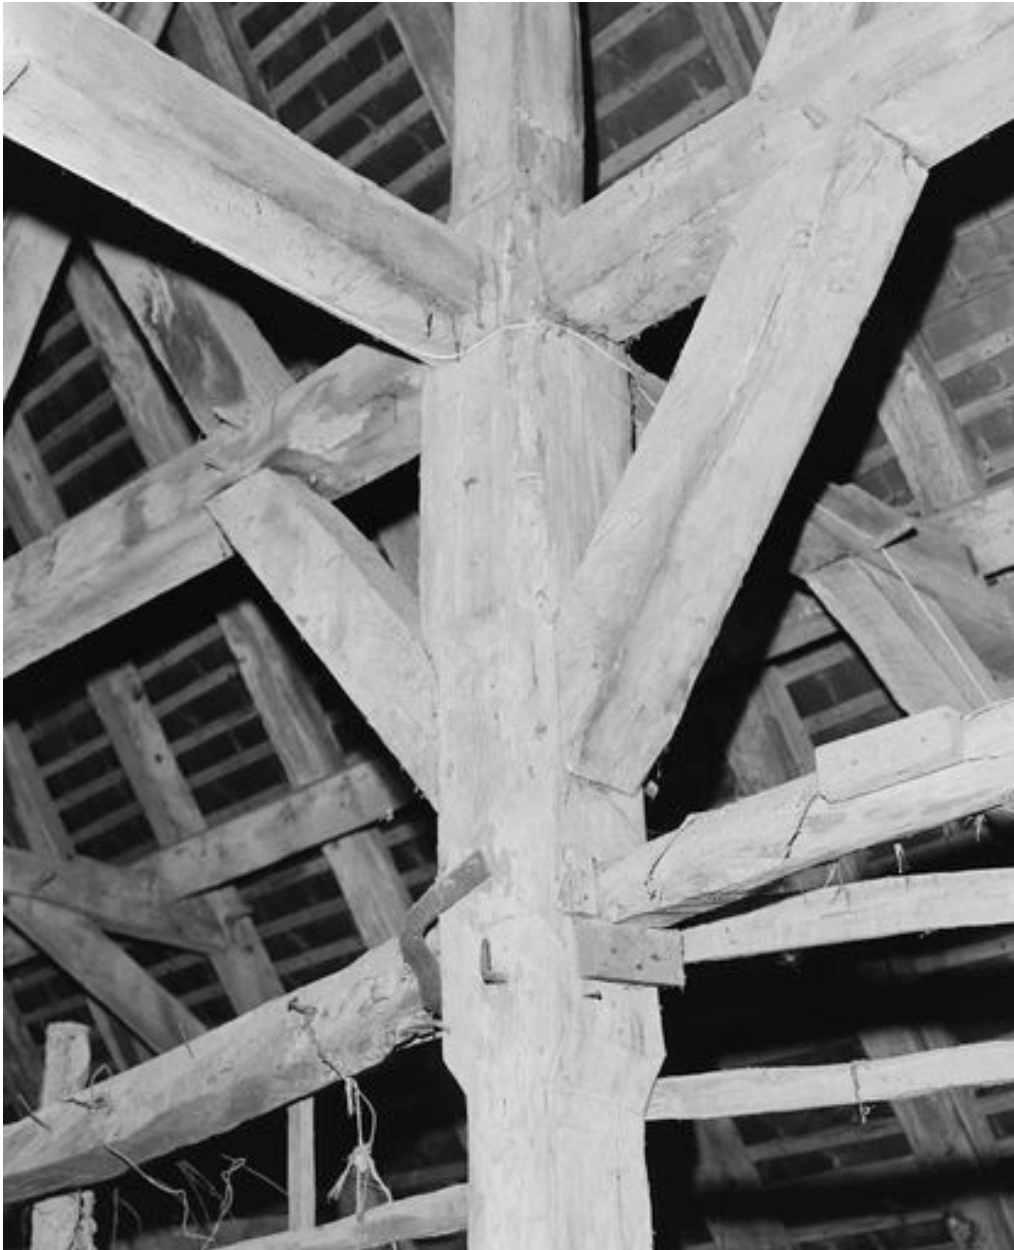
Comble. Charpente, détail du  
poinçon, portant faux-entraits  
et contreventement ; arrière-  
plan : détail de la panne sur  
encoche dans le faux-entrait.  
Phot. Bruno Rousseau  
IVR52\_19964900566X

Comble. Charpente, détail du poinçon, portant faux-entrants et contreventement ; arrière-plan : détail de la panne sur encoche dans le faux-entrait.

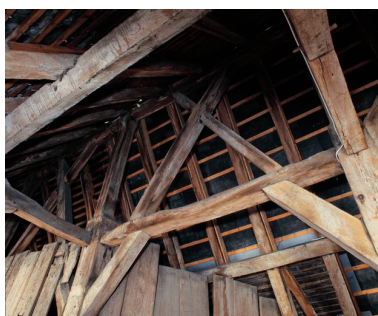
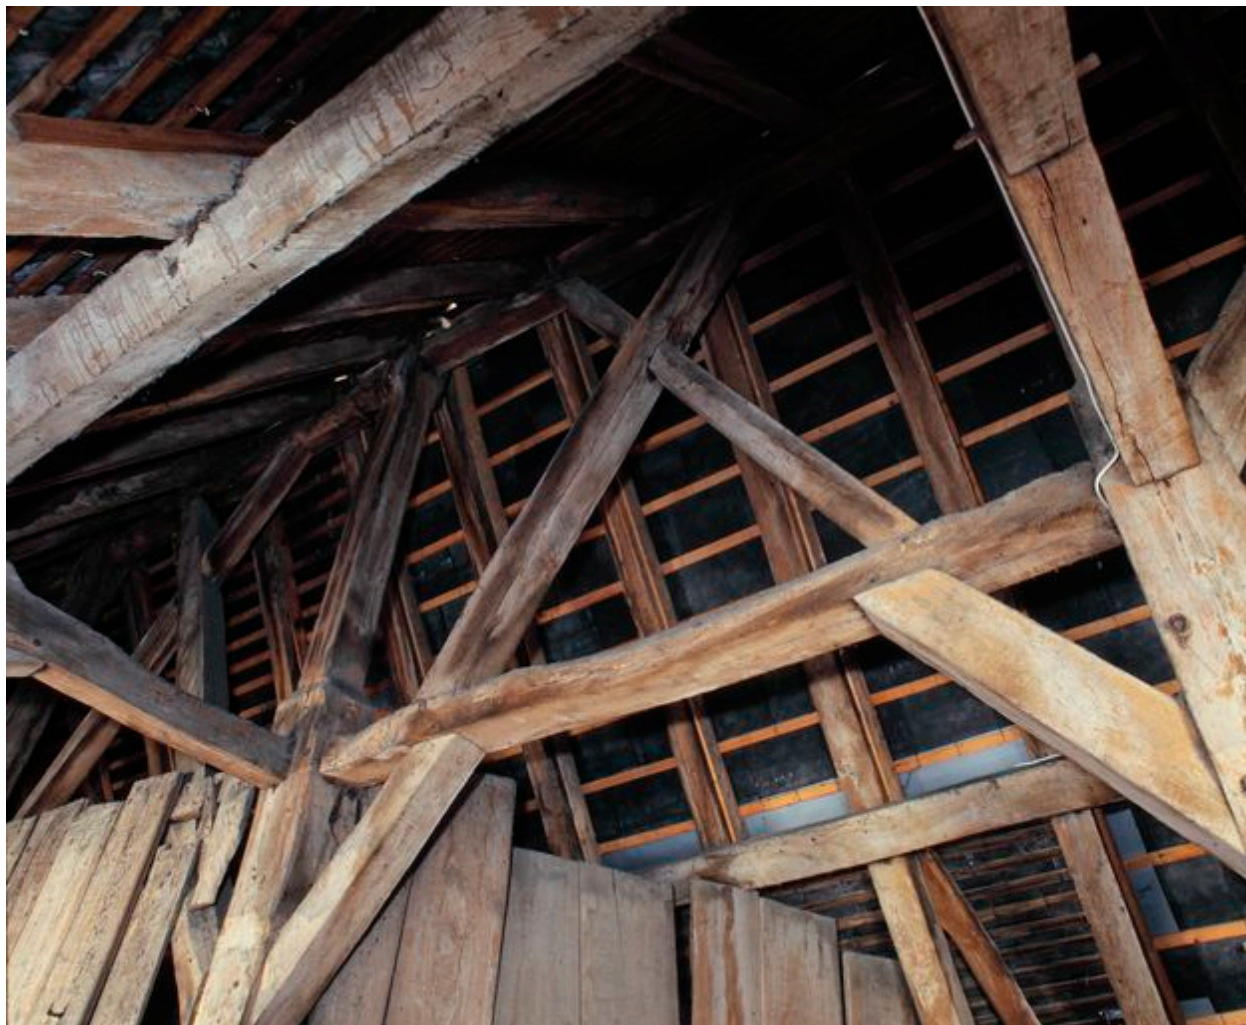
Comble. Charpente, détail du  
contreventement, à faitage,  
sous-faitage, liens en croix  
de Saint-André et aisseliers.  
Phot. Bruno Rousseau  
IVR52\_19964900564XA

Comble. Charpente, détail du contreventement, à faîtage, sous-faîtage, liens en croix de Saint-André et aisseliers.

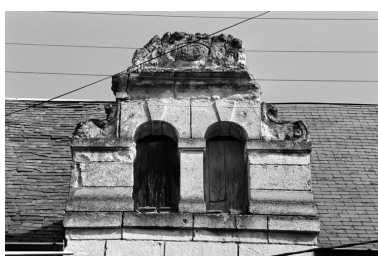
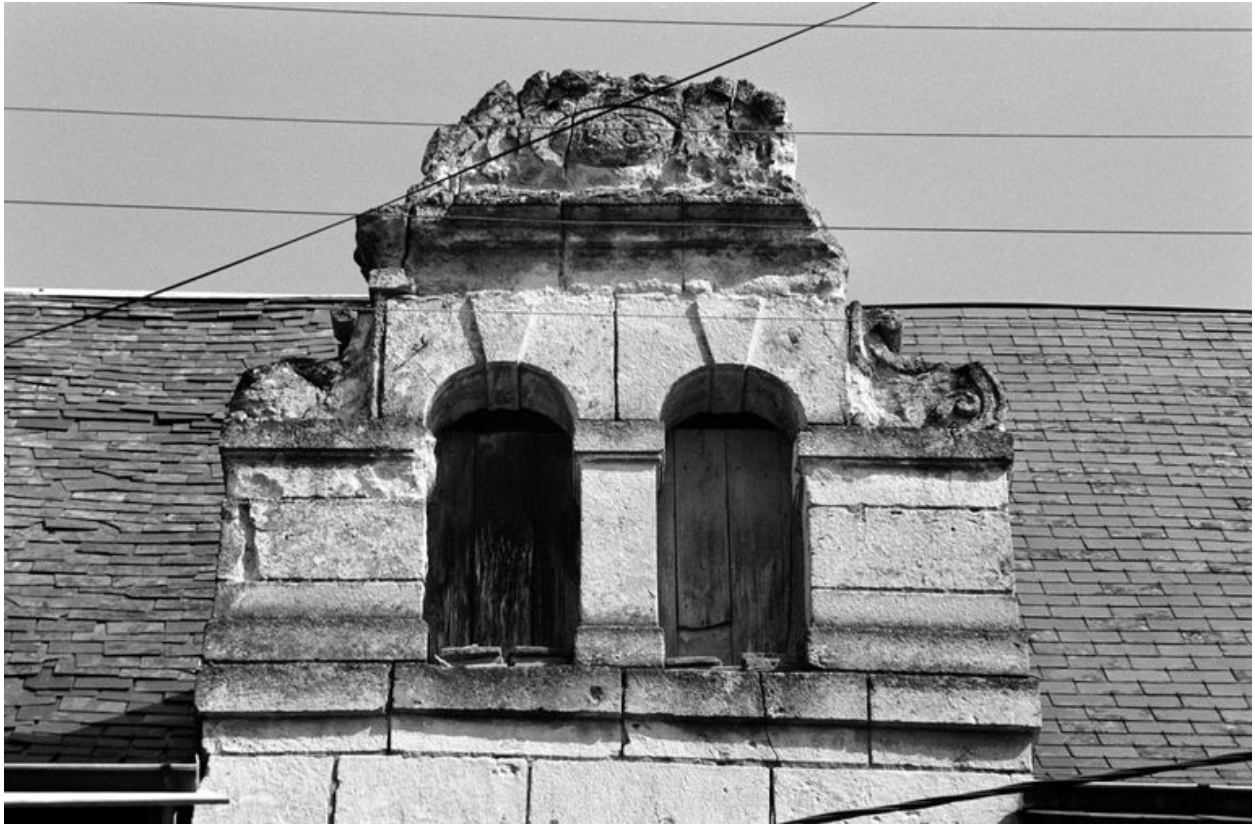
Lucarne avec date  
portée (1583), en 1979.  
Phot. Dominique Eraud  
IVR52\_19794901920Z

Lucarne avec date portée (1583), en 1979.

La date de 1583, portée sur la lucarne centrale de cet édifice, est cohérente avec le style du bâti.
