## Maison, 32-34, rue Robert-d'Arbrissel, Fontevraud-l'Abbaye

Numéro de dossier : IA49010698  
Date de l'enquête initiale : 2010  
Date(s) de rédaction : 2010  
Cadre de l'étude : inventaire topographique  
Degré d'étude : étudié

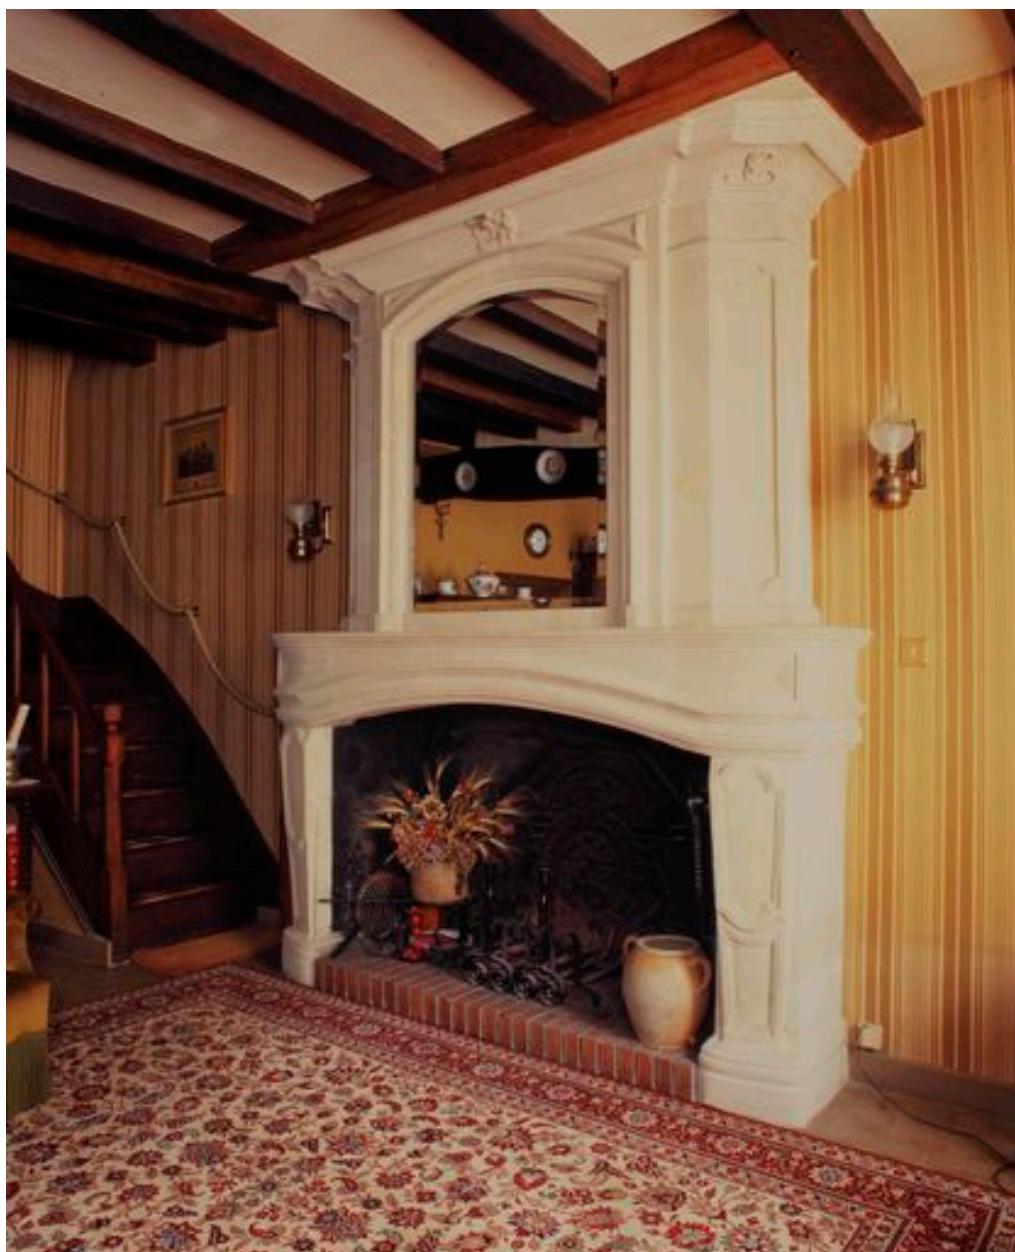
Etage-carré, cheminée  
(XVIIIe siècle).  
Phot. Bruno Rousseau  
IVR52\_19964900580XA

Étage-carré, cheminée (XVIII<sup>e</sup> siècle).

Parmi les éléments du décor intérieur, on note, dans la salle est à l'étage-carré, une cheminée du XVIII<sup>e</sup> siècle dont la corniche est décorée d'un oiseau (remplissage ?) et d'initiales entrelacées.

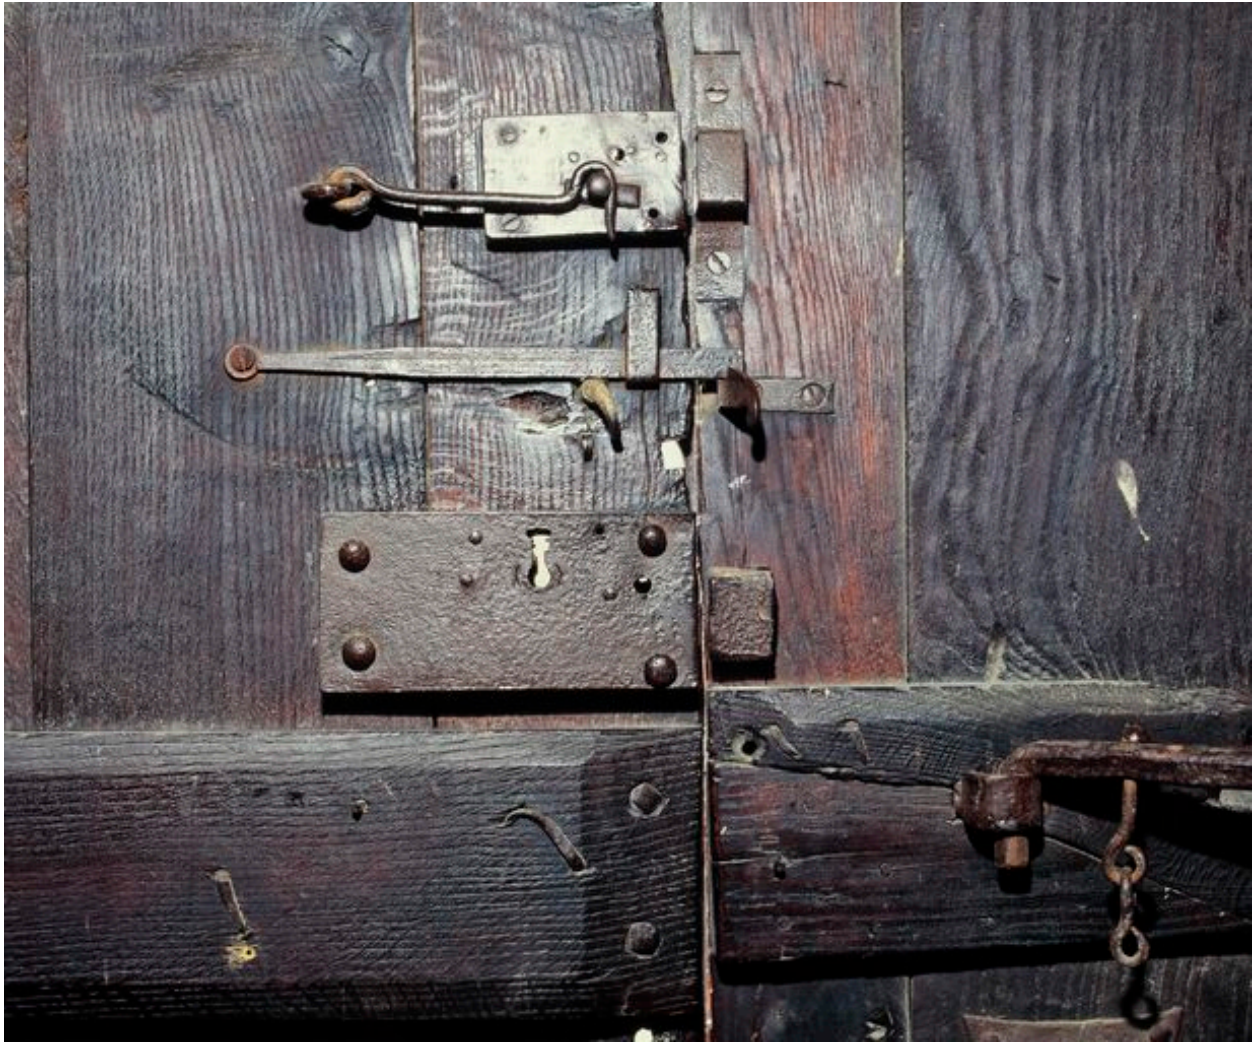
Huisseries (fin XVIIe ou  
XVIIIe siècle ?). Entrée sur  
rue, porte bâtarde, revers sous  
le passage couvert, détail  
des ferrures et serrure (1).  
Phot. Bruno Rousseau  
IVR52\_19964900568XA

Huisseries (fin XVIIe ou XVIIIe siècle ?). Entrée sur rue, porte bâtarde, revers sous le passage couvert, détail des ferrures et serrure (1).

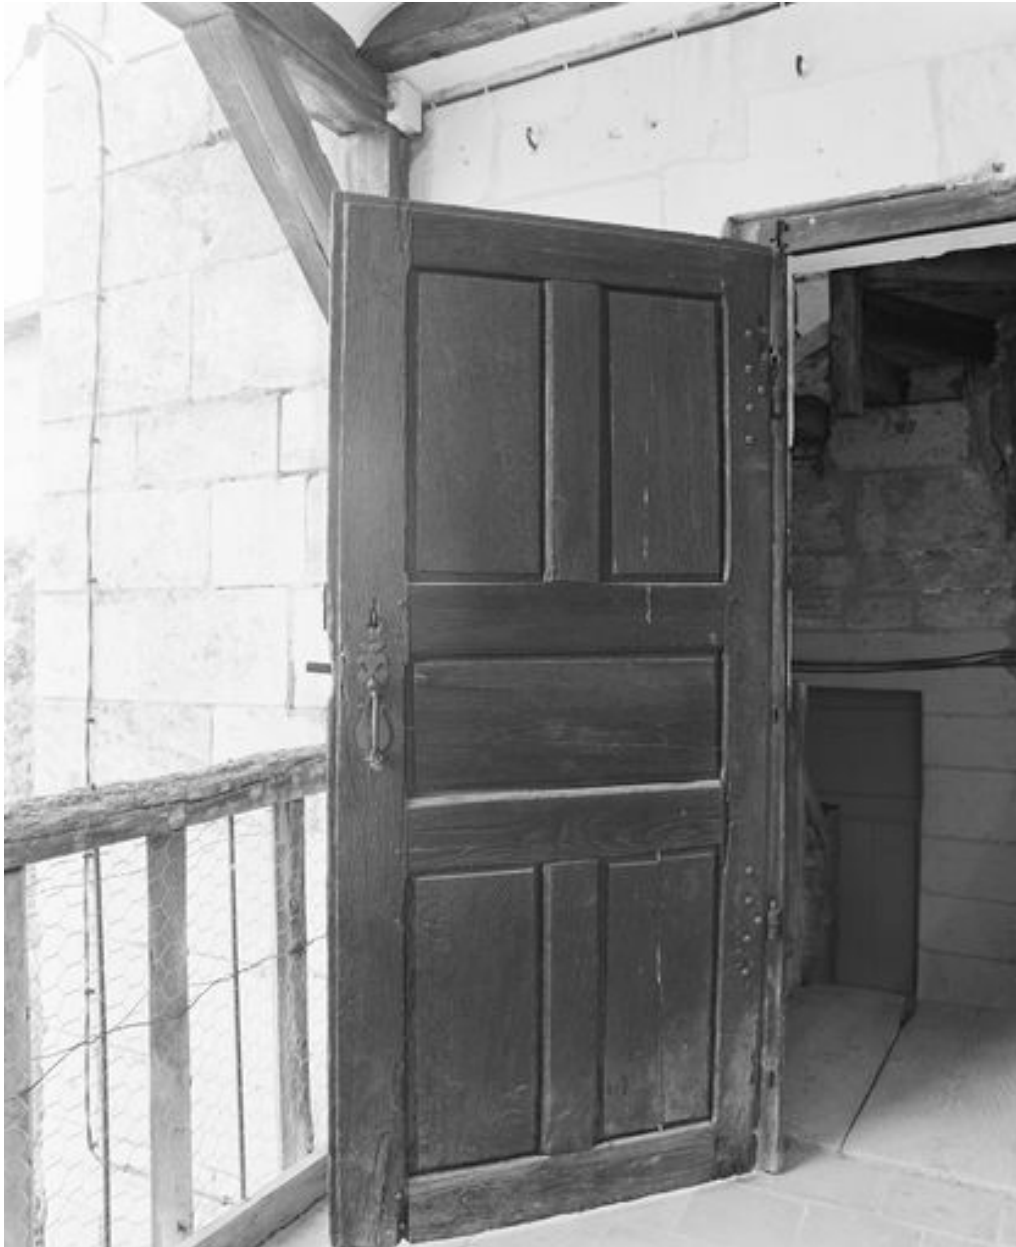
Huisseries (fin XVIIe ou XVIIIe siècle ?). Etage-carré, porte de la tourelle d'escalier ouvrant sur la galerie extérieure.  
Phot. Bruno Rousseau  
IVR52\_19964900575X

Huisseries (fin XVIIe ou XVIIIe siècle ?). Etage-carré, porte de la tourelle d'escalier ouvrant sur la galerie extérieure.

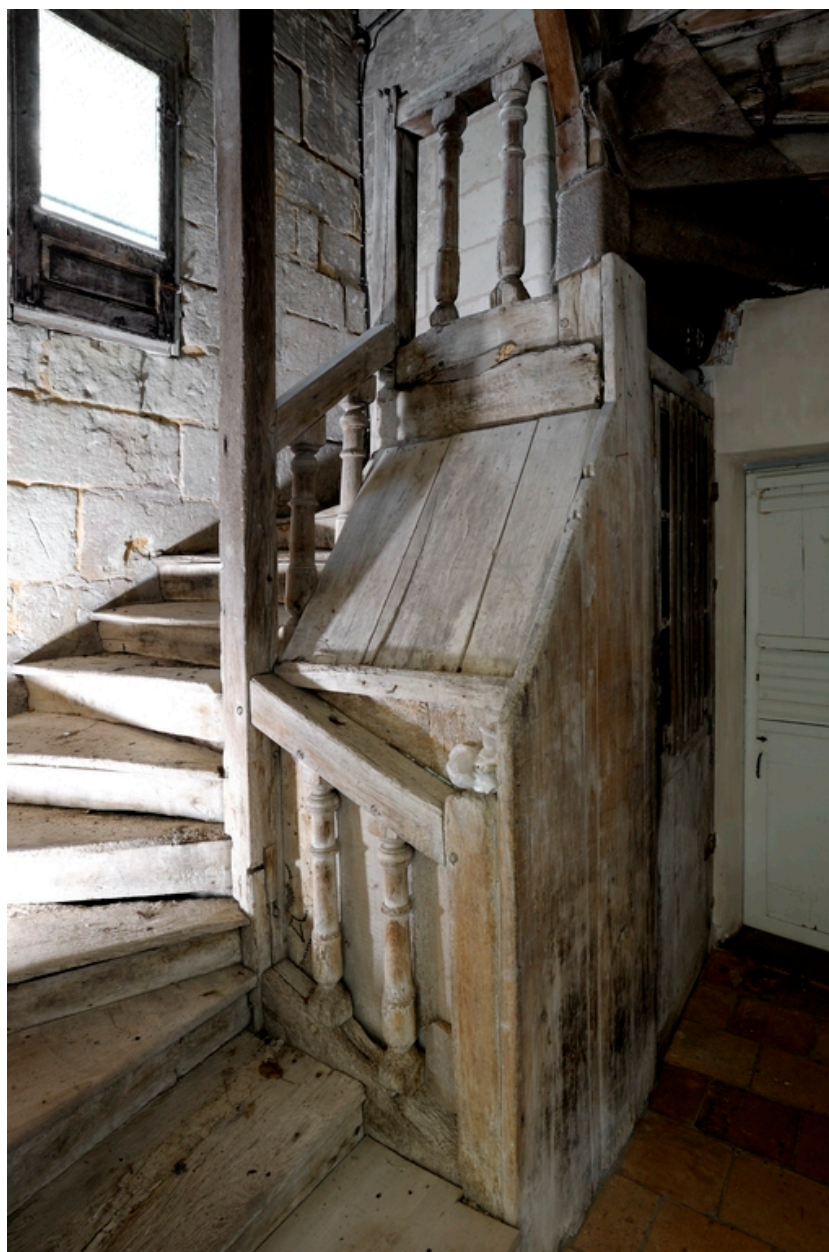
Escalier tournant suspendu, en charpente et à balustres tournés (2e moitié XVIIIe siècle).

En façade postérieure, la maison est en moellons, partiellement enduits, avec encadrements en moyen appareil de tuffeau. C'est ici qu'est assurée la distribution verticale, par une tourelle hors-œuvre de section proche du carrée, couverte en pavillon, qui abrite un escalier en charpente à balustres tournés vraisemblablement du XVII<sup>e</sup> siècle voire du XVIII<sup>e</sup> siècle. Des remaniements au niveau des portes assurant la distribution de l'étage, ainsi que des reprises de maçonnerie au niveau des ancrages des marches et paliers confirment l'existence d'un escalier antérieur. Il semble que la tourelle actuelle, plus haute que le mur gouttereau, n'ait été greffée sur le bâti qu'au XVII<sup>e</sup> siècle, amplifiant une tourelle originelle dont on repère des éléments dans l'élévation.
