## Maison, 11 quai Philippes-de-Commines, ISMH, Montsoreau

Numéro de dossier : IA49010749  
Date de l'enquête initiale : 2010  
Date(s) de rédaction : 2010  
Cadre de l'étude : inventaire topographique Fontevraud-l'Abbaye - Montsoreau  
Degré d'étude : étudié

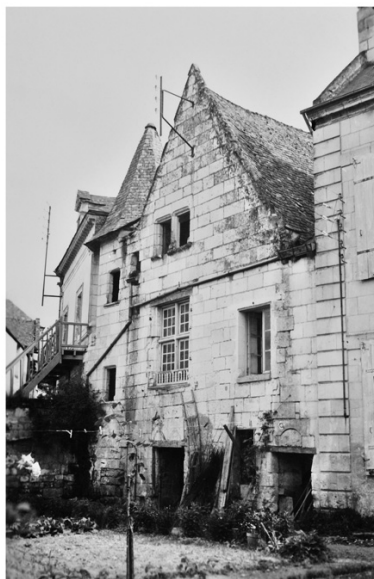
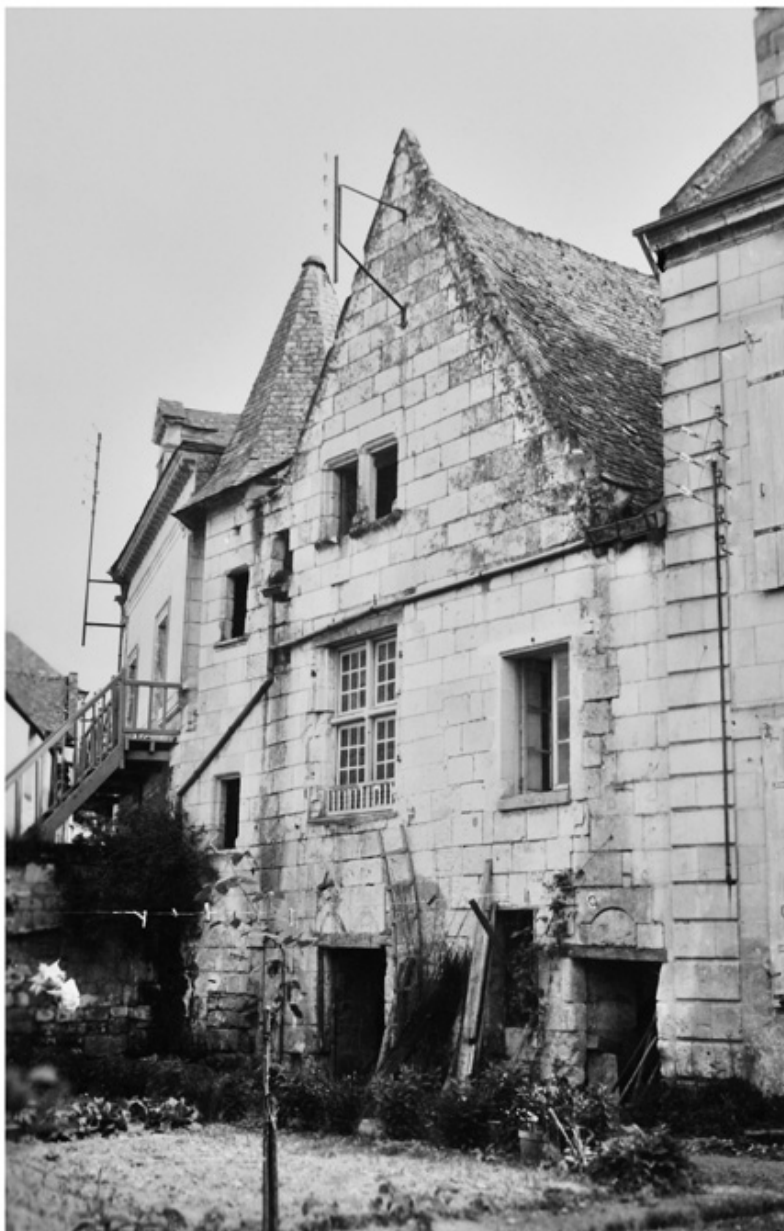
Façade principale (vers 1950-1952).  
On peut noter les vestiges d'anciennes  
baies, aujourd'hui disparues  
après restauration de la façade.  
Phot. Bruno Rousseau, Phot.  
Youenn (reproduction) Communeau  
IVR52\_20124900074NUCA

Façade principale (vers 1950-1952). On peut noter les vestiges d'anciennes baies, aujourd'hui disparues après restauration de la façade.

À l'exception d'une porte haute en façade postérieure, absente à l'origine, seule la façade sur rue est ajourée. Elle compte aujourd'hui diverses baies, toutes restaurées, mais plusieurs d'entre elles sont des percements tardifs, d'après les observations que l'on peut tirer d'une photographie prise vers 1950. Les baies originelles encore en place sont celles de la tourelle (une porte et deux petites fenêtres), la baie géminée du comble et la grande croisée de l'étage-carré ; elle sont encadré d'un corps de mouluration à cavets et à congés. Il semble y avoir eu une logique de travées dans la composition première de l'élévation, mais sans recherche de symétrie par rapport à l'axe du pignon. La plus petite fenêtre de l'étage-carré est une création récente qui reprend un percement tardif ; une fenêtre existait à l'origine un peu plus bas et à gauche de celle-ci, sous forme d'une baie géminée sans doute comparable à celle du comble, mais les traces en ont disparu lors de la restauration du moyen appareil de la façade. Au rez-de-chaussée du corps de logis, aucune baie n'est d'origine tant les remaniements ont été nombreux : au-dessous de la grande fenêtre de l'étage-carré il y avait ici initialement une grande baie géminée dont chaque fenêtre était couverte d'un arc monolithique en plein-cintre et il y avait peut-être une autre fenêtre un peu plus à l'ouest, mais aucun élément tangible ne permet de l'affirmer ; au XVIII<sup>e</sup> siècle, une porte fut ouverte dans l'angle ouest de la façade (dont tout trace a aujourd'hui disparue).

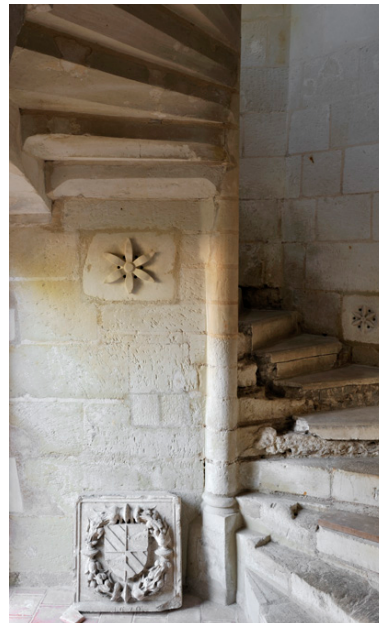
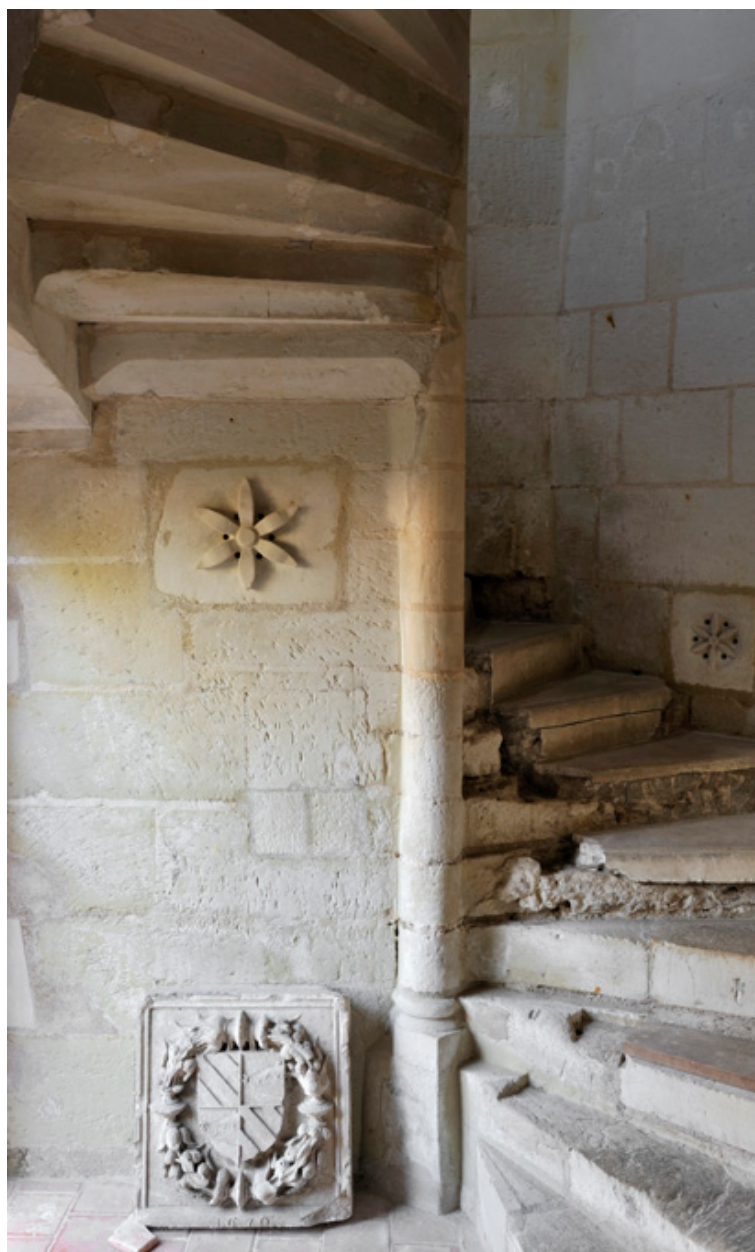
Escalier. Les pierres ornées de reliefs  
sculptés sont des insertions récentes.  
Phot. Bruno Rousseau,  
Phot. Youenn Communeau  
IVR52\_20114902745NUCA

Escalier. Les pierres ornées de reliefs sculptés sont des insertions récentes.

La tourelle, hors-œuvre, est à l'alignement du pignon sur rue. De section octogonale, elle est coiffée d'un toit octogonal, couvert d'ardoises et dont la charpente compte deux enrayures. Elle abrite un escalier en vis, en maçonnerie de tuffeau, aux marches partiellement délardées et dont le noyau présente une base à mouluration torique. Cette tourelle assurait initialement l'essentiel de la distribution de la maison, d'autant que c'est là que se trouvait, sur rue, ce qui devait être la seule porte d'entrée de ce logis. Au rez-de-chaussée, la tourelle d'escalier ouvre sur une grande pièce à cheminée, ajourée d'une baie géminée et qui, dès l'origine peut-être, en commande une plus petite (dont on ne connaît pas la forme de la baie originelle), à moins qu'il n'y ait eu là initialement qu'une seule très vaste salle. La cheminée de la grande salle a été restaurée et semble d'une facture plus tardive que la maison.

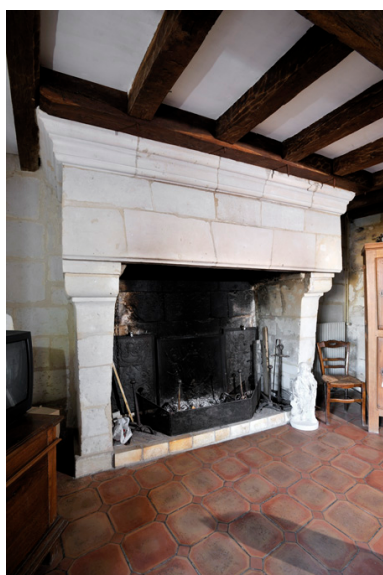
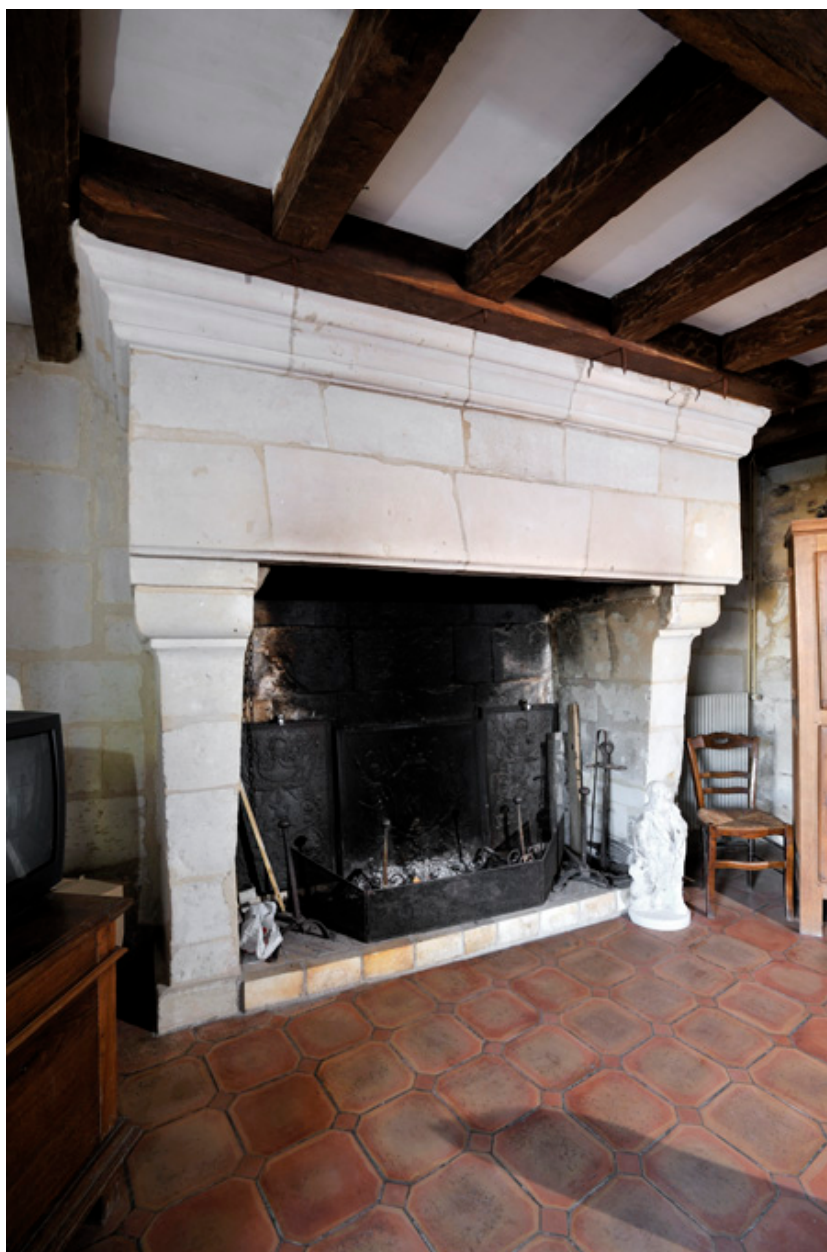
Rez-de-chaussée : cheminée  
(restaurée et vraisemblablement  
plus tardive que la maison).

Rez-de-chaussée : cheminée (restaurée et vraisemblablement plus tardive que la maison).

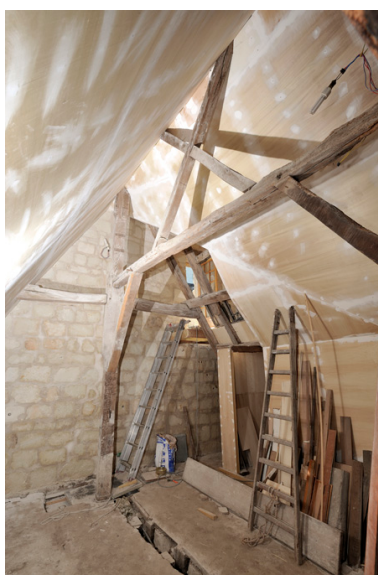
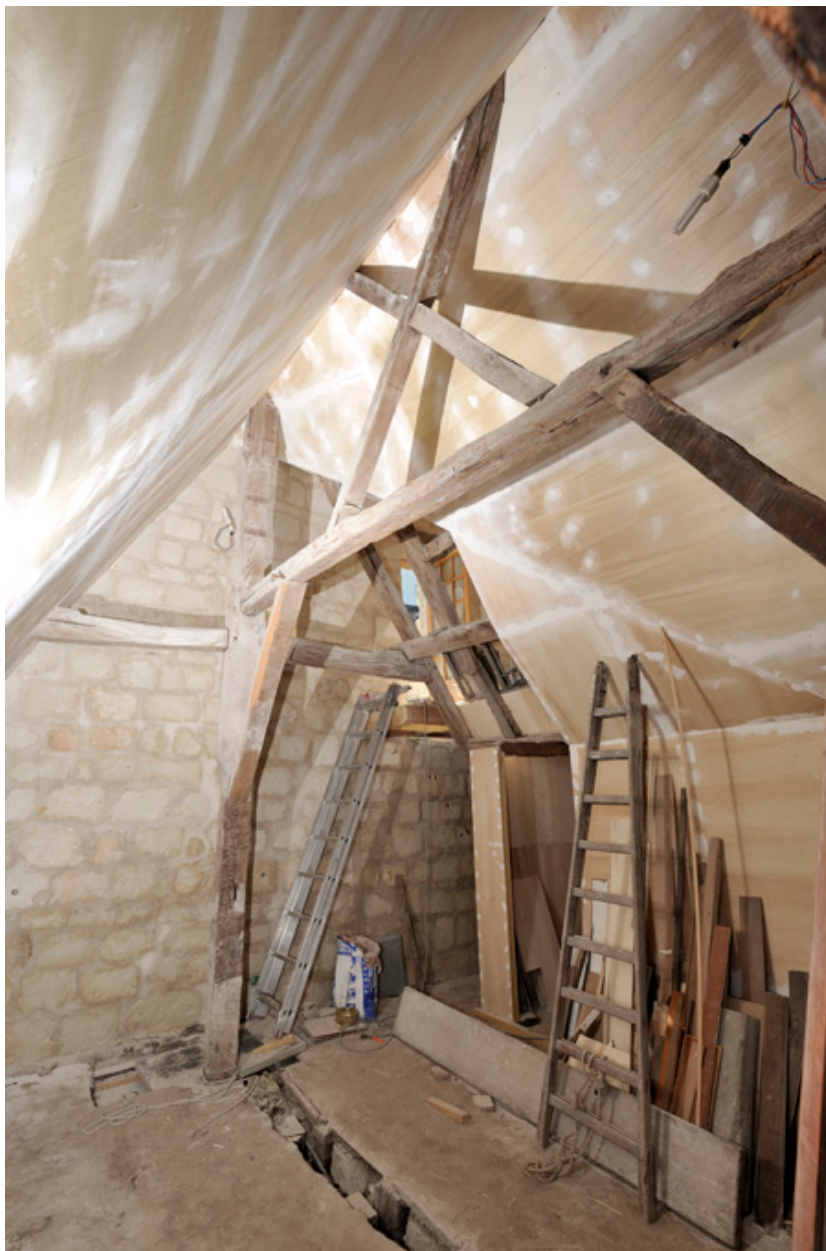
Charpente (vue vers le sud).

L'escalier distribue aussi le comble, qui prend le jour par une baie géminée qui, bien que restaurée, est la mieux préservée du bâtiment. La charpente a fait l'objet de travaux, mais conserve ses deux fermes d'origine, situées l'une et l'autre à faible distance de chacun des pignons (un peu plus éloignée au nord, pour ne pas gêner l'accès à la fenêtre). Cette charpente, avec fermes à entrail et poinçon, relève d'un type très répandu dans le secteur entre la fin du XV<sup>e</sup> et la fin du XVII<sup>e</sup> siècle, avec pannes sous chevrons porteurs et maintenues par une encoche dans les faux-entrails.

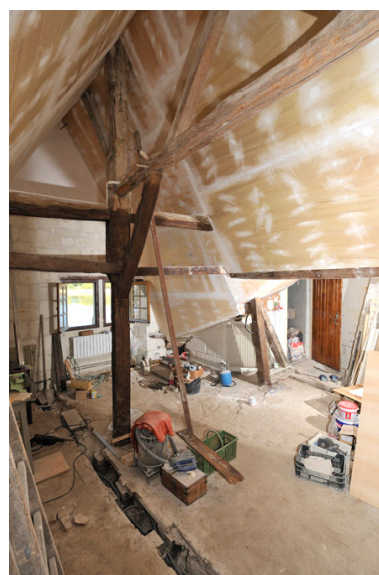
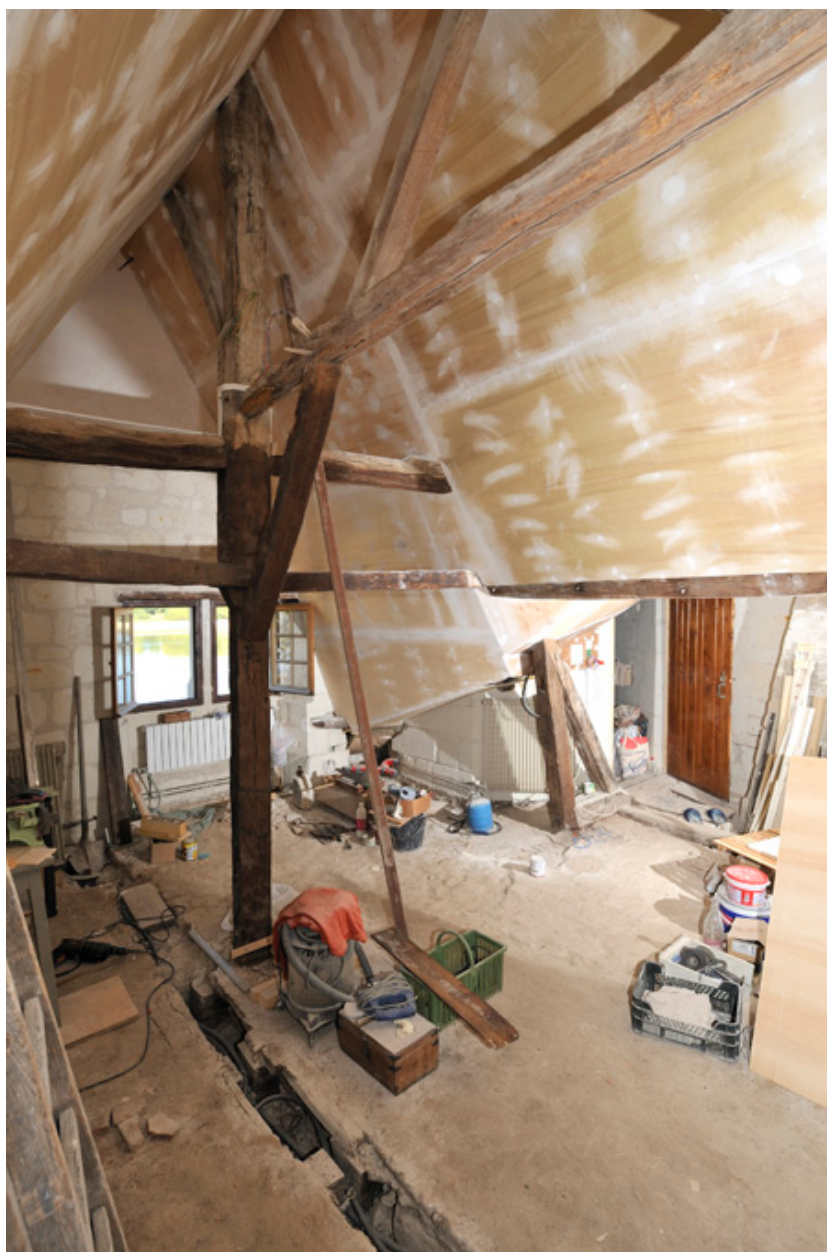
Charpente (vue vers le nord).

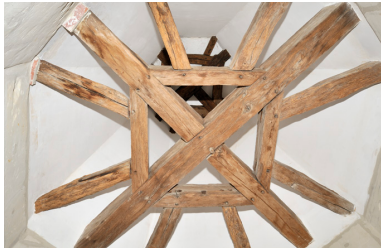
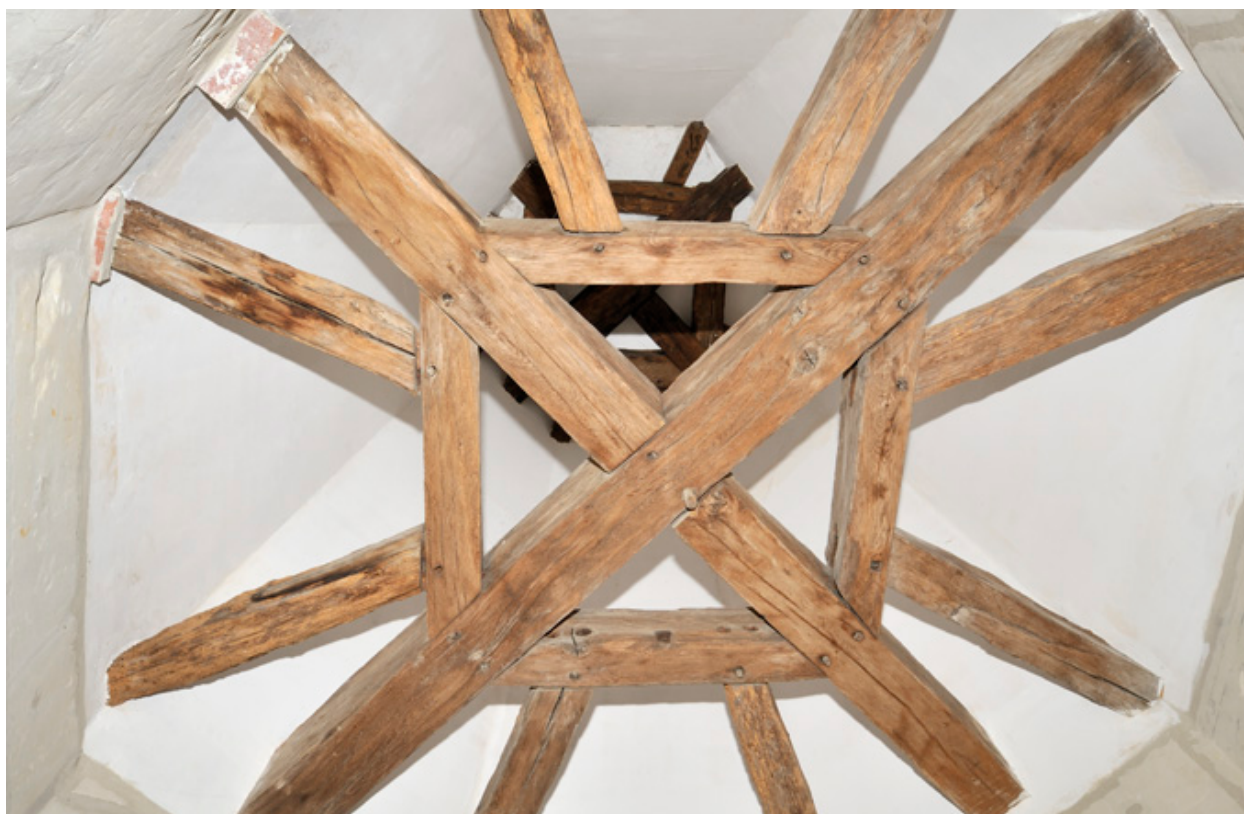
Tourelle d'escalier : enrayure  
basse de la charpente.

Tourelle d'escalier : enrayure basse de la charpente.

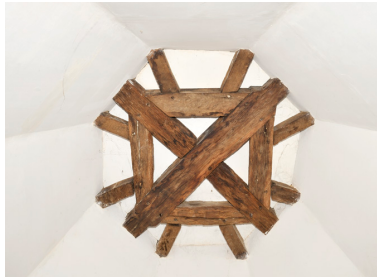
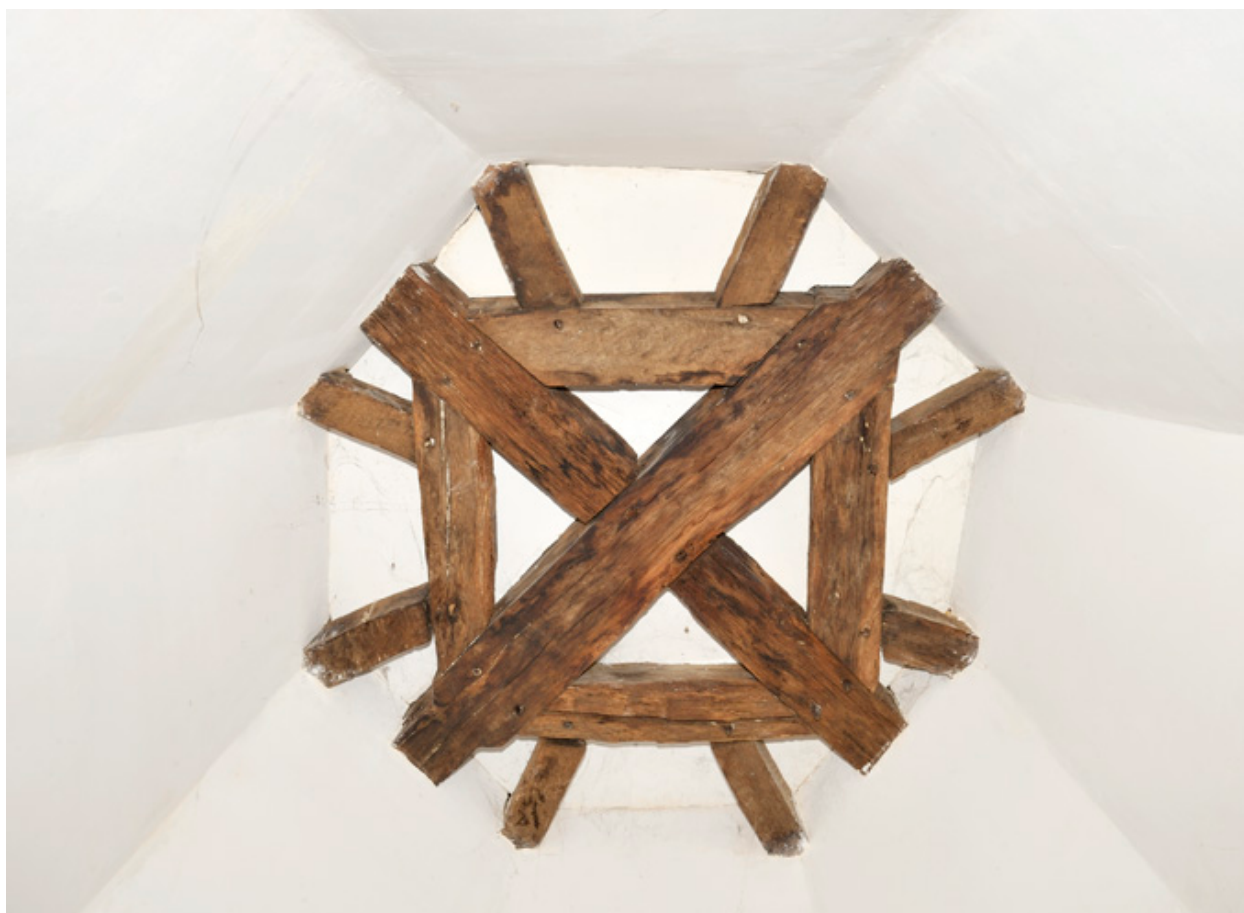
Tourelle d'escalier : enrayure  
haute de la charpente.

Tourelle d'escalier : enrayure haute de la charpente.
