Pays de la Loire, Sarthe
Coudrecieux
9 rue de la Cour

Manoir de la Cour, 9 rue de la Cour

Numéro de dossier : IA72059072

Cadre de l'étude : inventaire topographique Bourgs et petites cités du Perche sarthois

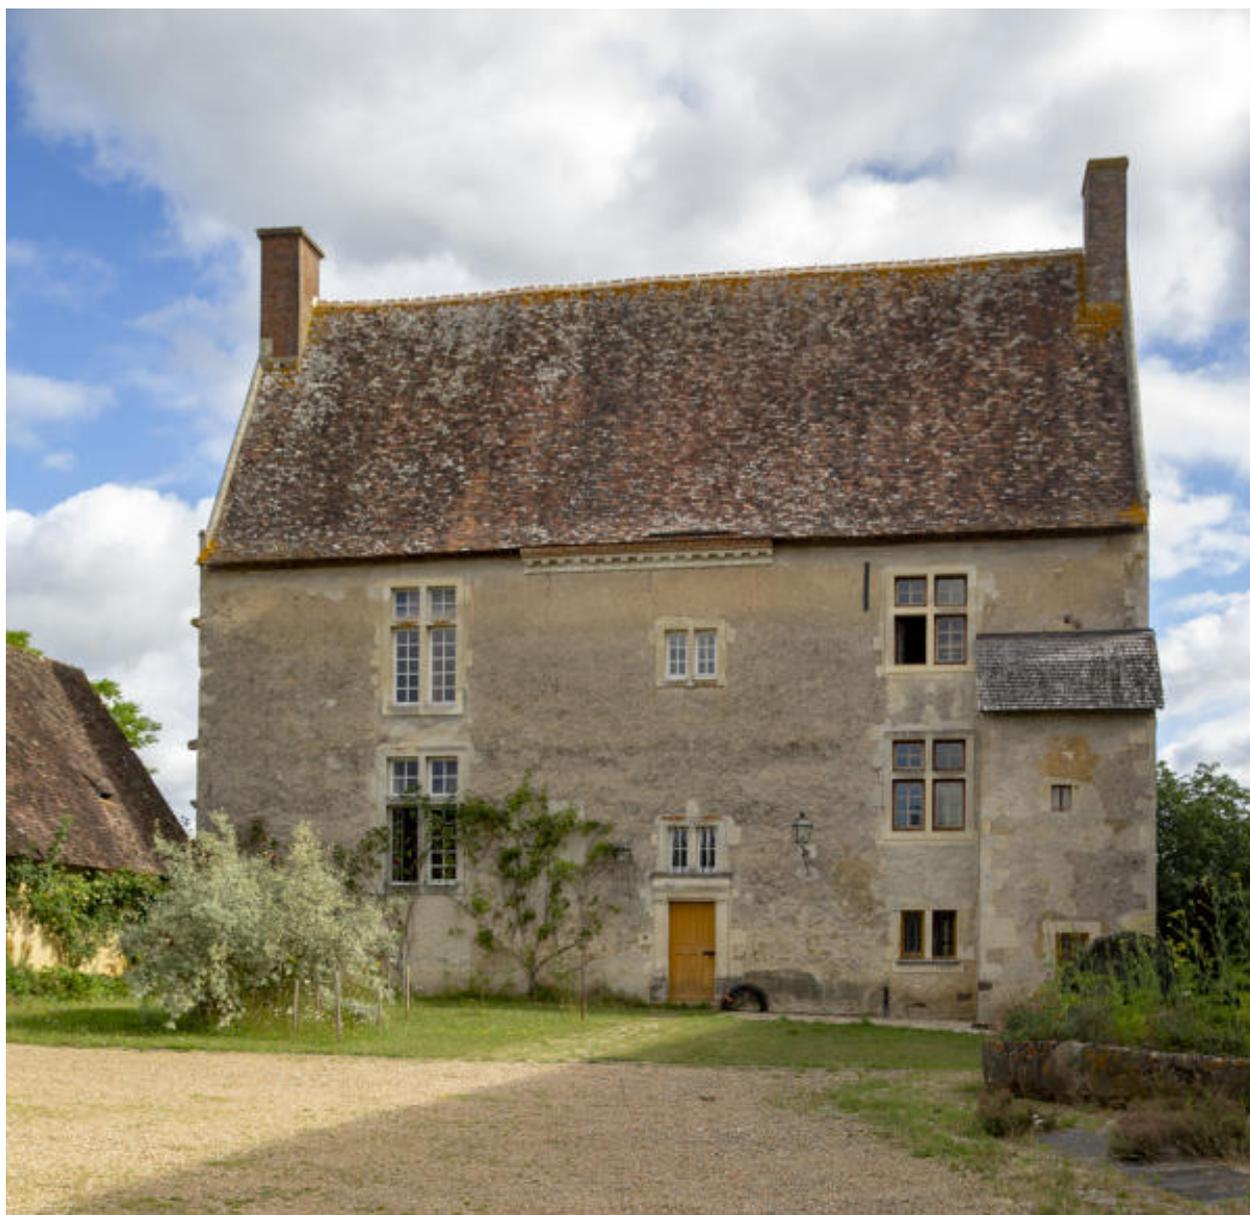
IVR52_20207200340NUCA

La façade sur cour du logis.

Le logis, surmonté d'une haute toiture pentue entre deux pignons découverts, présente un plan en T avec un corps de logis rectangulaire auquel a été adossé un pavillon. La façade sur cour est d'aspect plutôt austère avec trois travées d'inégale largeur. Au centre, la porte, ornée de pilastres à chapiteaux ioniques et d'un entablement à frise bombée, est surmontée de deux petites fenêtres séparées par un meneau formant imposte, que l'on retrouve à l'étage. A droite et à gauche, de grandes fenêtres à meneaux et traverses nus, de tailles différentes, éclairent les différentes pièces. Au sommet des murs, il ne reste qu'une portion de la corniche à denticules et modillons. Un petit avant-corps à vocation défensive (ou guérite) fait saillie à l'extrémité droite de la façade : il est percé de canonnières et d'une archère-canonnière orientées vers la porte d'entrée et vers la grange. A l'angle opposé, on remarque la présence de pierres d'attente, voisinant avec deux ouvertures bouchées sur le mur-pignon, correspondant peut-être à un agrandissement non réalisé ou disparu, ou aux traces d'une des guérites supprimées.

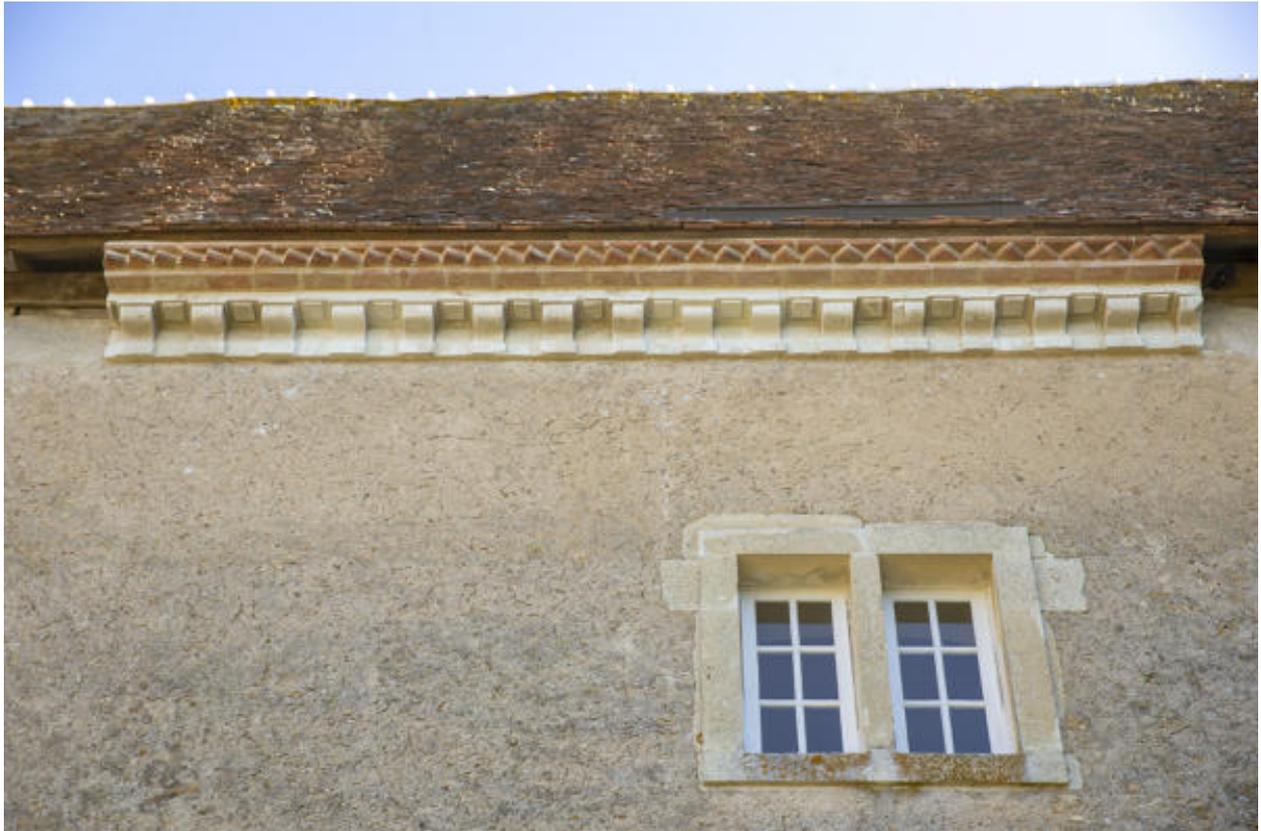
IVR52_20207200519NUCA

Le fragment de corniche au sommet de la façade du logis.

La façade postérieure présente deux travées, l'une composée de demi-croisées, l'autre de grandes fenêtres à meneau et traverse. Entre les deux, le large pavillon rectangulaire adossé au bâtiment, couvert d'une croupe et sommé d'un épi de faitage, est percé de nombreuses petites ouvertures de tailles différentes et disposées sans ordre, dont deux séparées par un simple meneau (éclairant le petit escalier d'accès à la chambre haute). On remarque d'autres petites ouvertures de tir pointant dans toutes les directions, ainsi qu'une corniche à la base de la toiture, récemment restituée à partir de fragments.

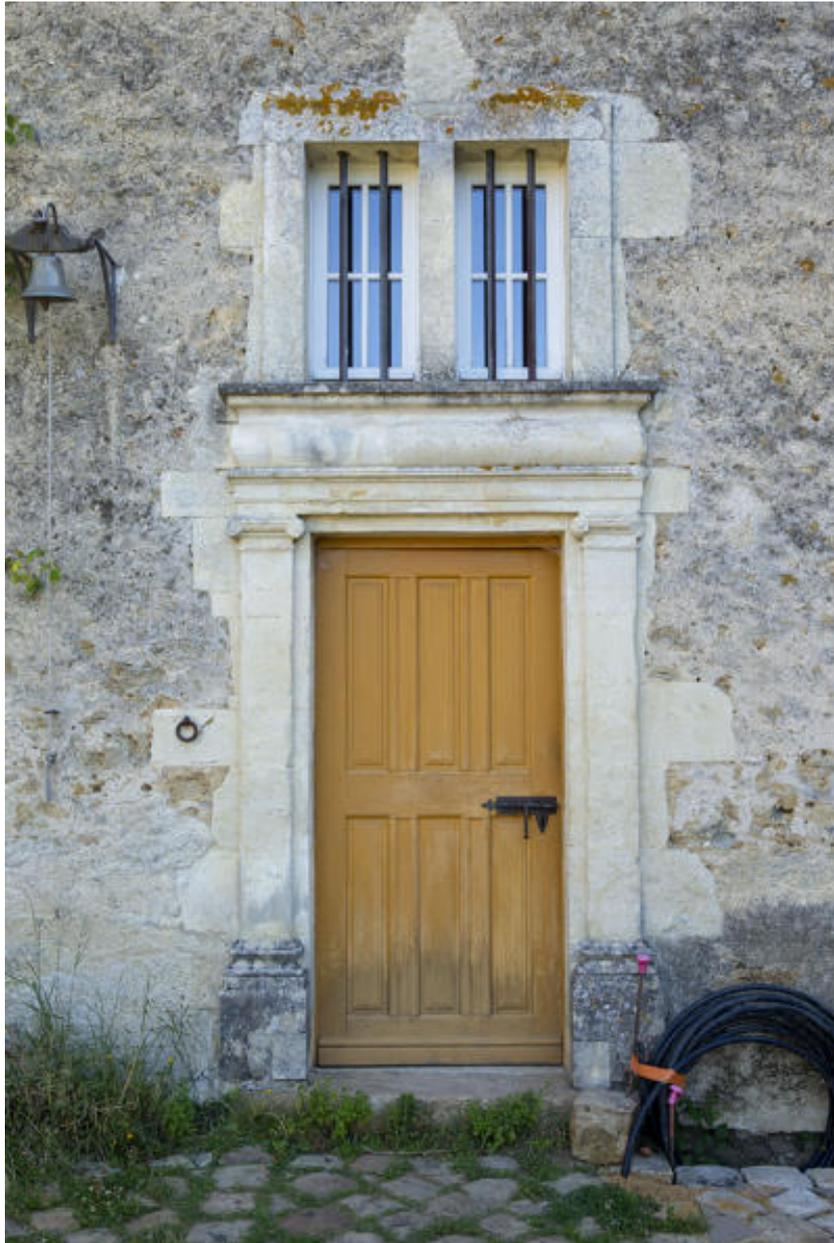
IVR52_20207200516NUCA

La porte du logis.

Porte principale du logis encadrée de pilastres ioniques.

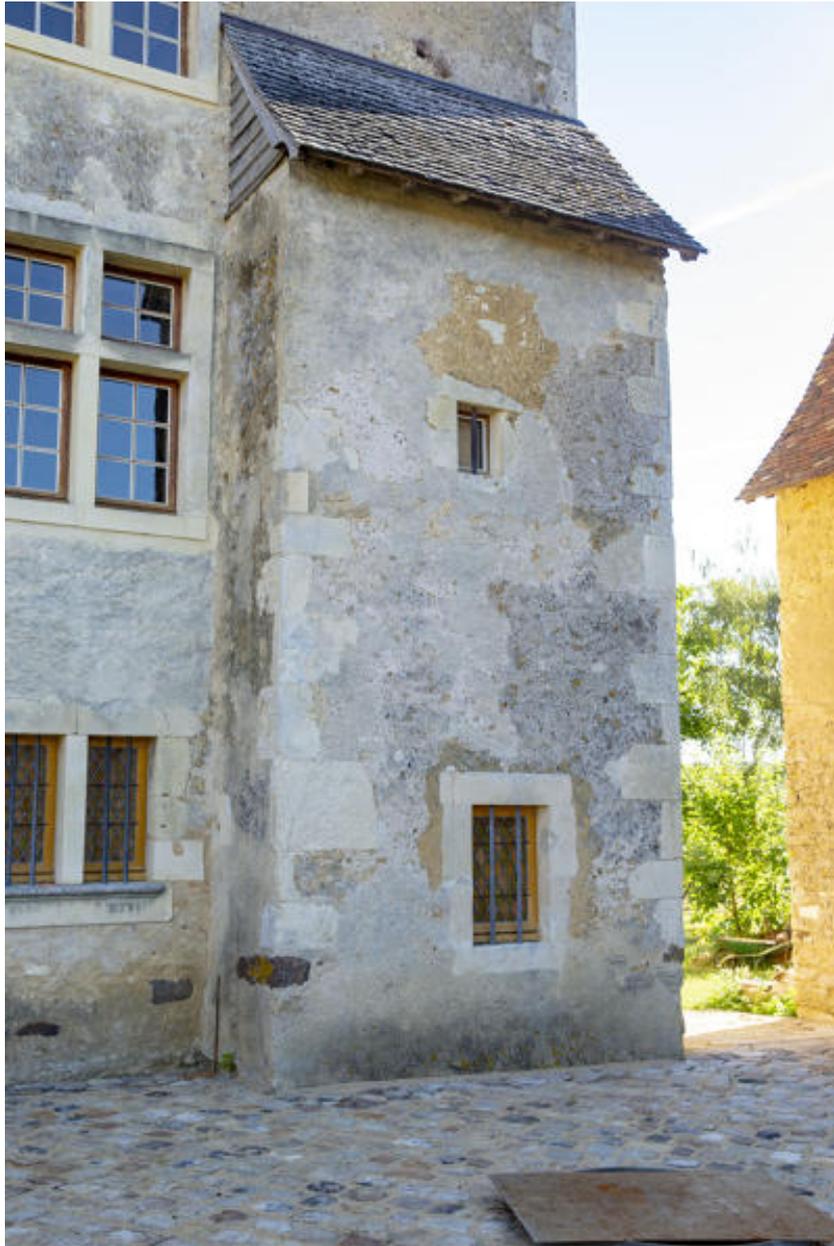
IVR52_20207200518NUCA

La ""guérite"" en saillie à droite de la façade du logis.

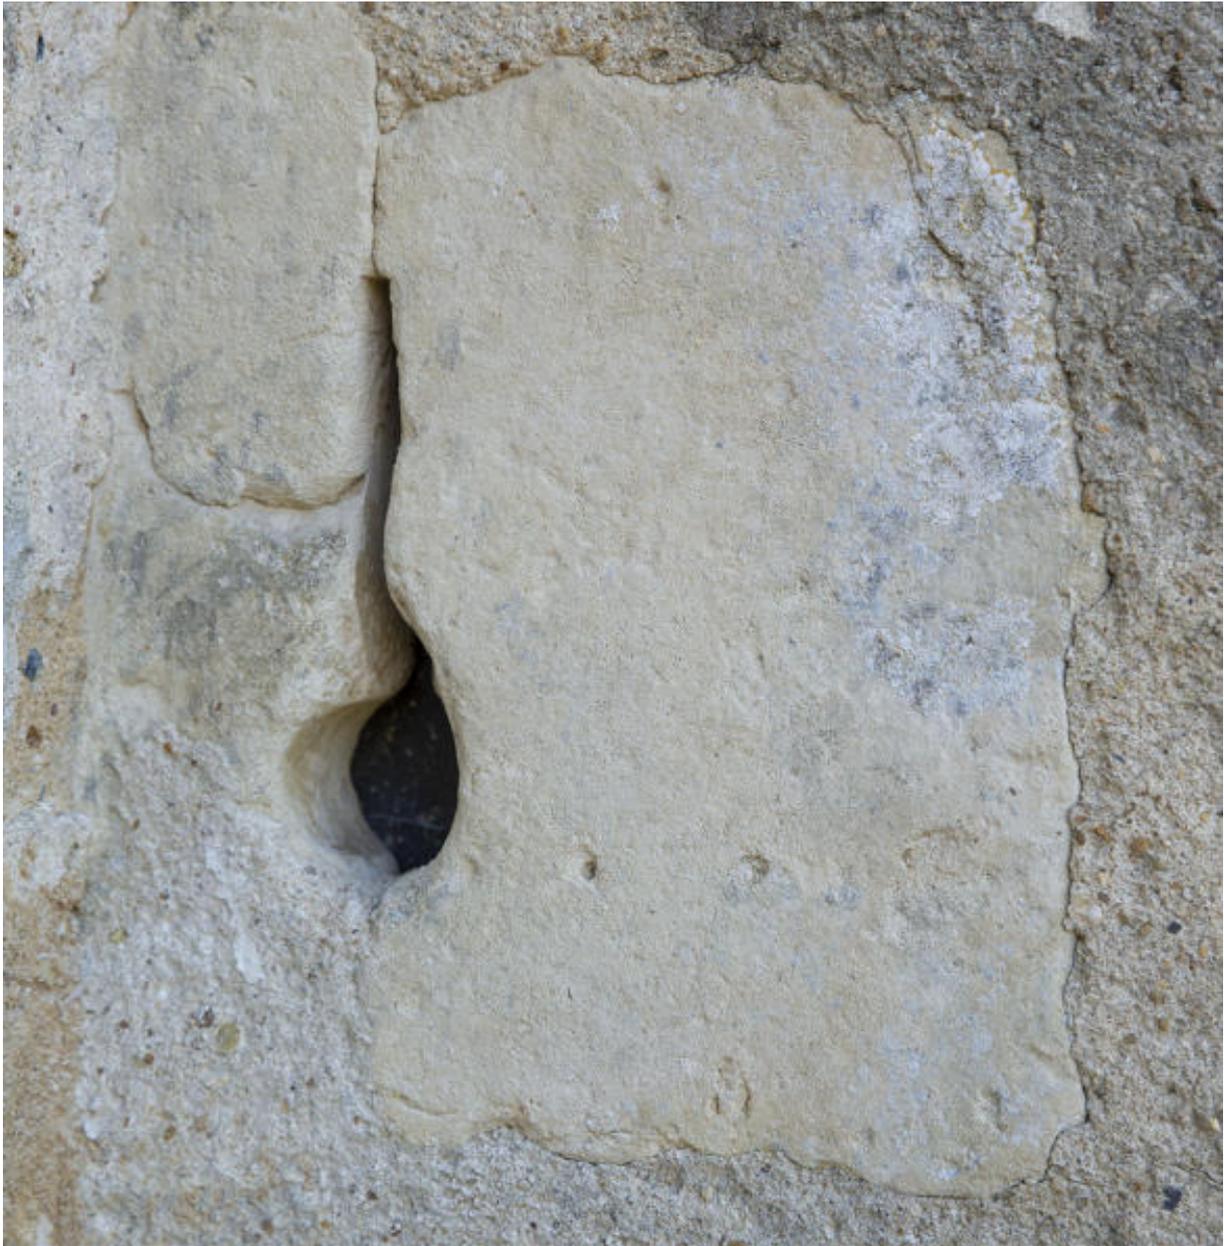
IVR52_20207200529NUCA

Une ouverture de tir aménagée dans la "guérite".

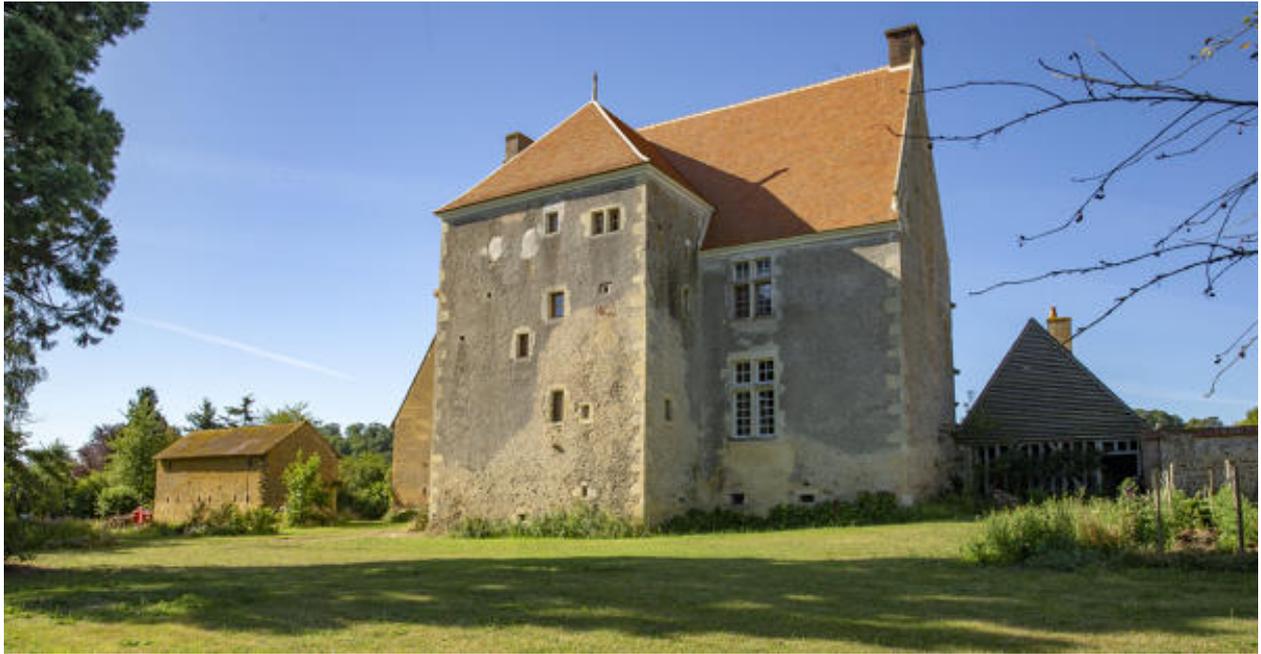
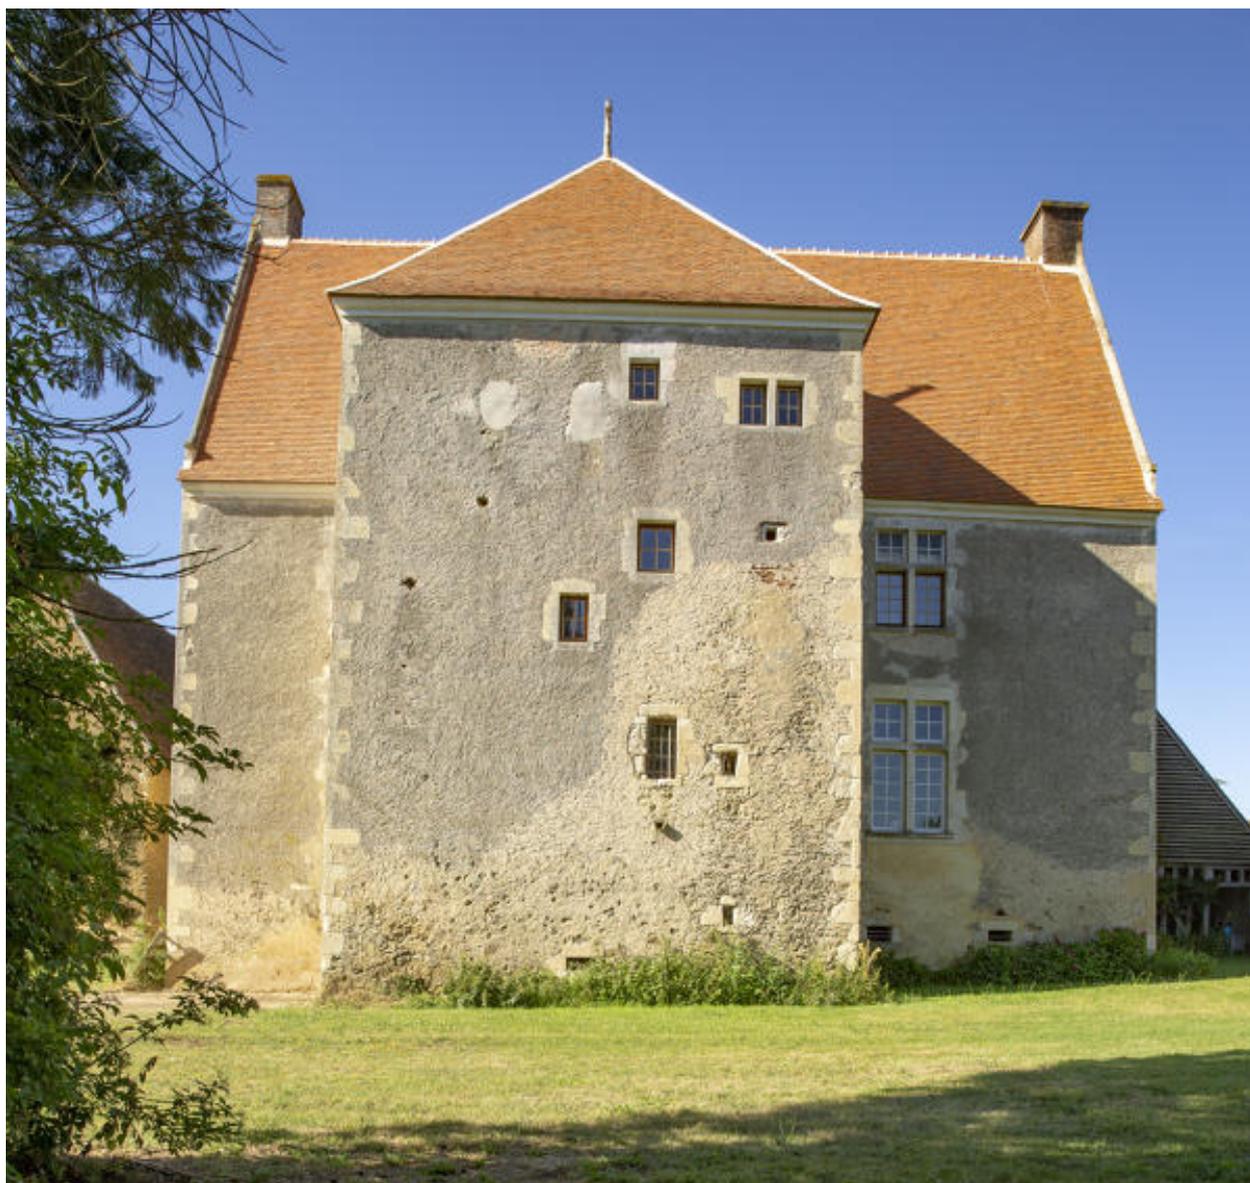
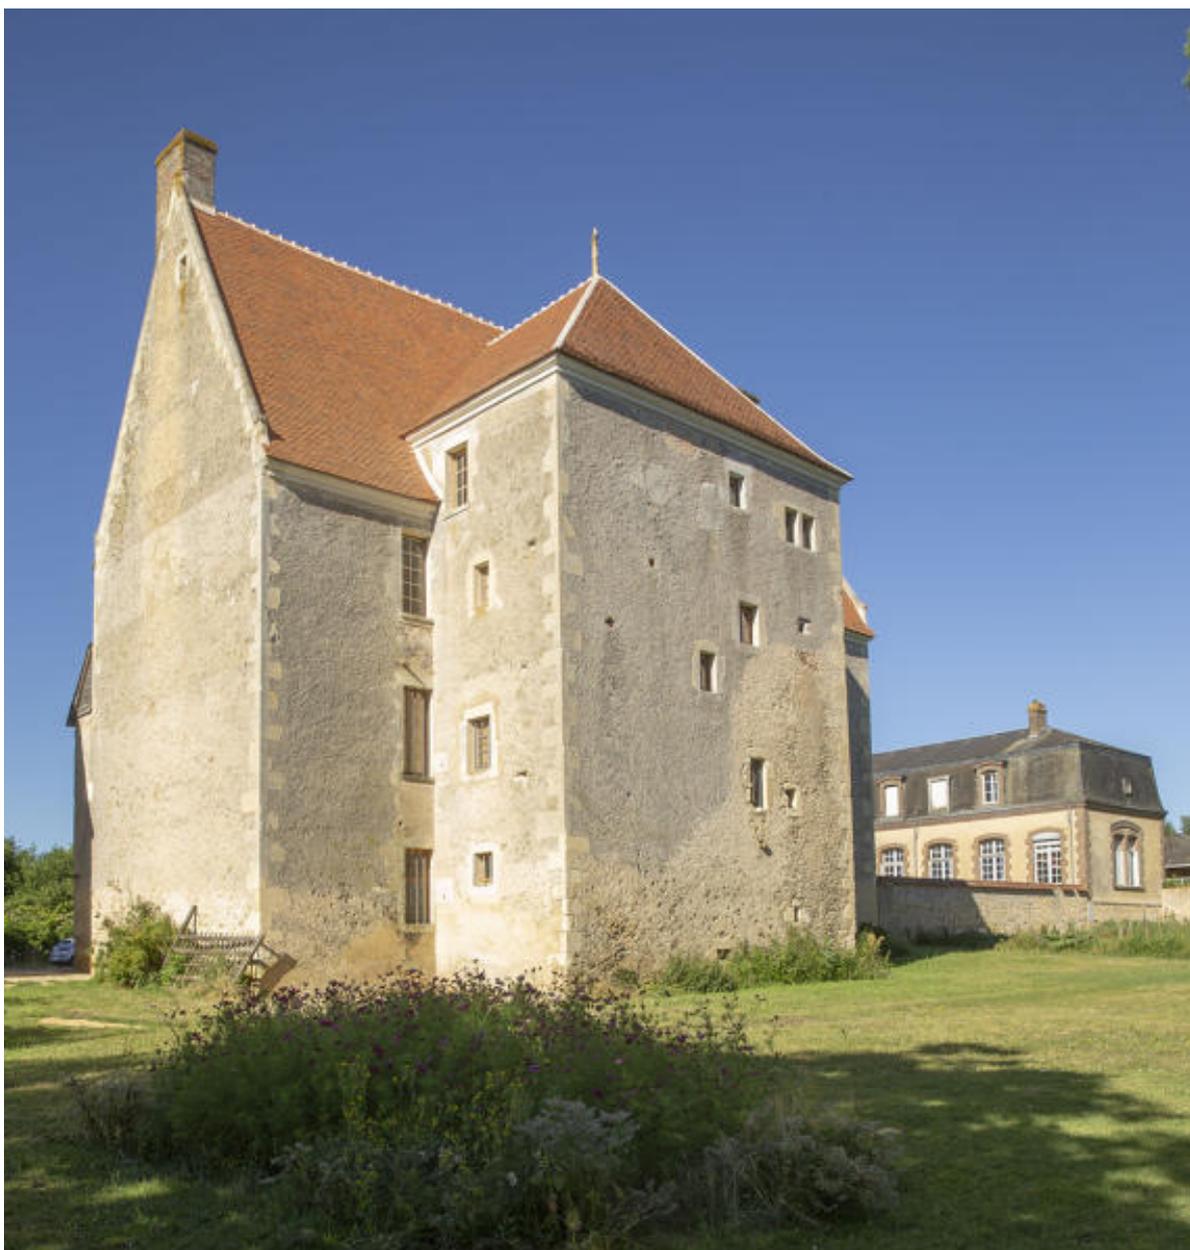
La façade postérieure du logis et le pavillon.

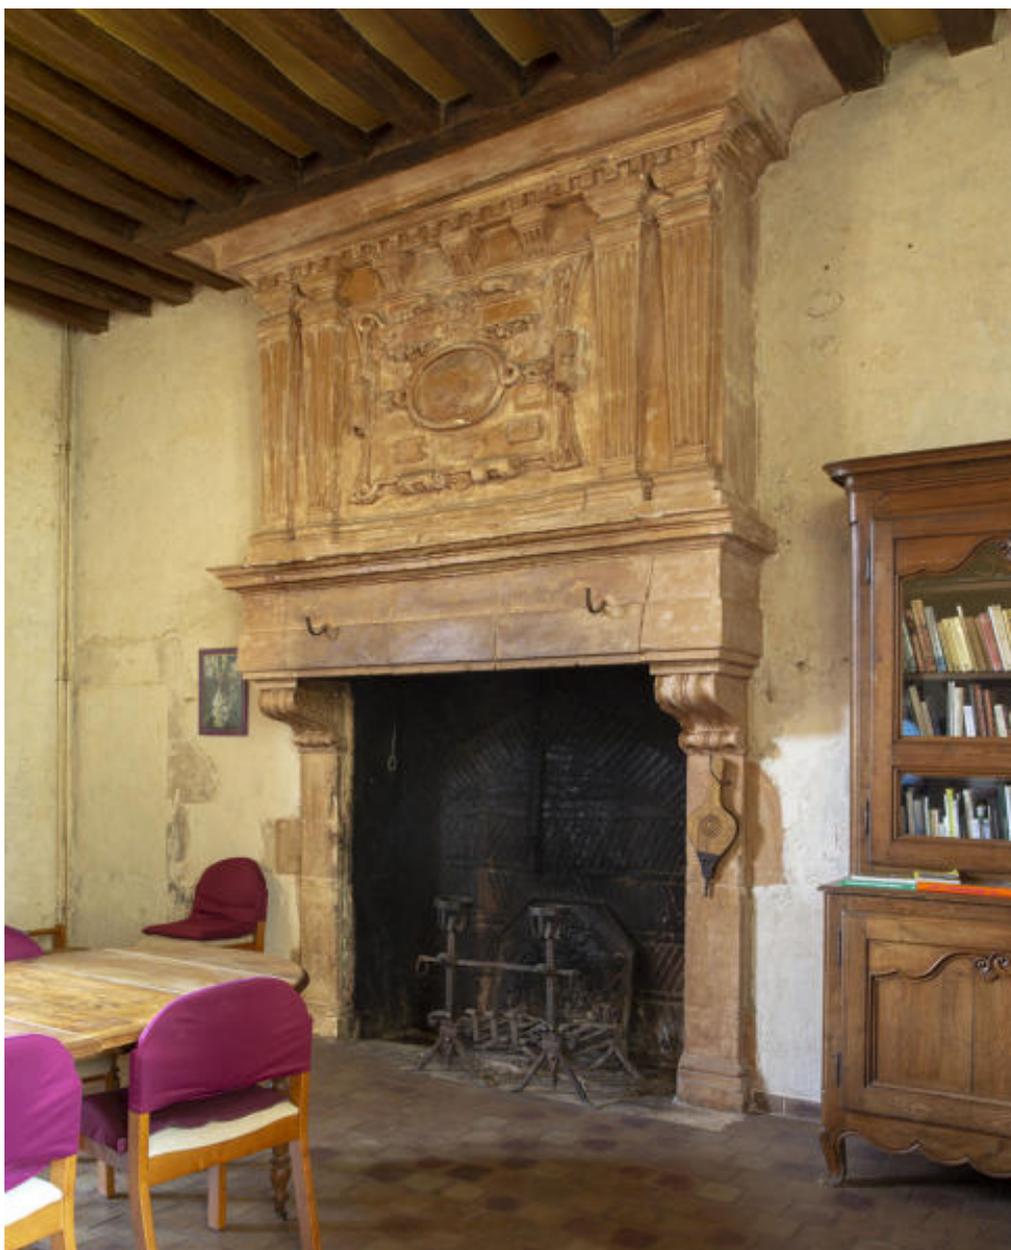
IVR52_20207200532NUCA

La cheminée du rez-de-chaussée aux armes de la Vove.

Au rez-de-chaussée, la porte d'entrée du logis donne sur un vestibule allongé à huit marches séparant deux vastes pièces à cheminée, celle de gauche plus vaste et rectangulaire, celle de droite presque carrée. Chacune est pourvue d'une imposante cheminée plaquée sur le mur pignon. Celle de la grande pièce est la plus remarquable du manoir avec ses riches décors sculptés. La hotte est supportée par deux piédroits à consoles à volutes ornées de fleurs de lys couchées et un entablement nu surmonté d'une corniche. S'y appuient quatre pilastres en gaine cannelée supportant une corniche à denticules et à trois modillons. L'espace central est occupé par un cuir découpé orné d'une cordelière et de guirlandes de fruits, ainsi que d'un médaillon aux armoiries de la famille de la Vove (de sable à six besants d'argent, 3, 2 et 1). Au plafond, la trémie plus large que la hotte, garde l'empreinte d'une cheminée antérieure. Le volume de la pièce et le décor de la cheminée confirment la vocation de salle de représentation de cet espace. En revanche, la cheminée de la pièce carrée est plus sobre : si ses piédroits rappellent ceux de la précédente, la hotte est nue et supportée par un entablement mouluré à frise bombée, rappelant la porte d'entrée. Dans le prolongement du vestibule, le pavillon abrite une cage d'escalier carrée enserrée entre deux étroits cabinets s'ouvrant sur les pièces principales. L'escalier en bois du XVIII^e siècle est en cours de remplacement par une vis en pierre, reconstituée à partir des trois premières marches et de la base du noyau qui seuls subsistaient.

Cheminée de la grande pièce du rez-de-chaussée ornée de consoles à volutes et à fleurs, de quatre pilastres en gaines cannelées, d'un cuir découpé orné d'une cordelière et de guirlandes de fruits, ainsi que d'un médaillon aux armoiries de la famille de la Vove (de sable à six besants d'argent, 3, 2 et 1).

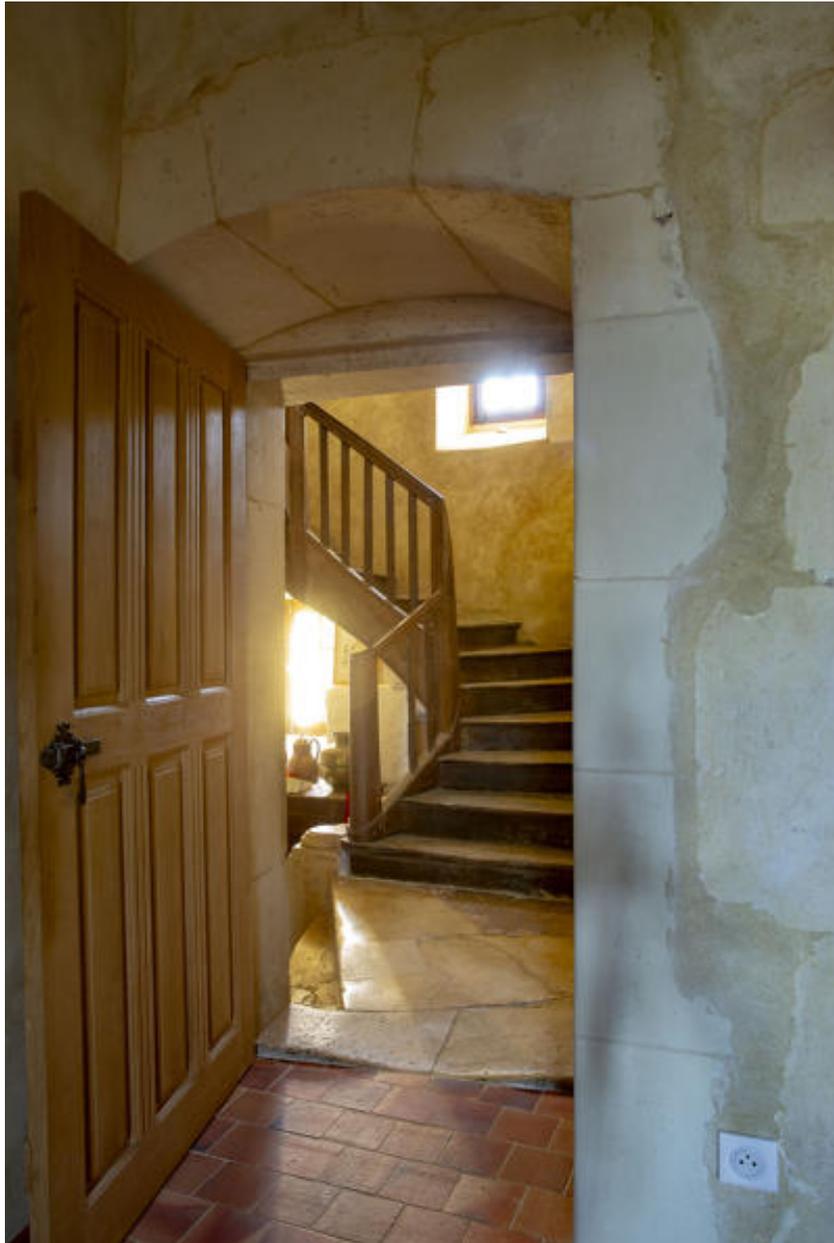
IVR52_20207200534NUCA

L'escalier.

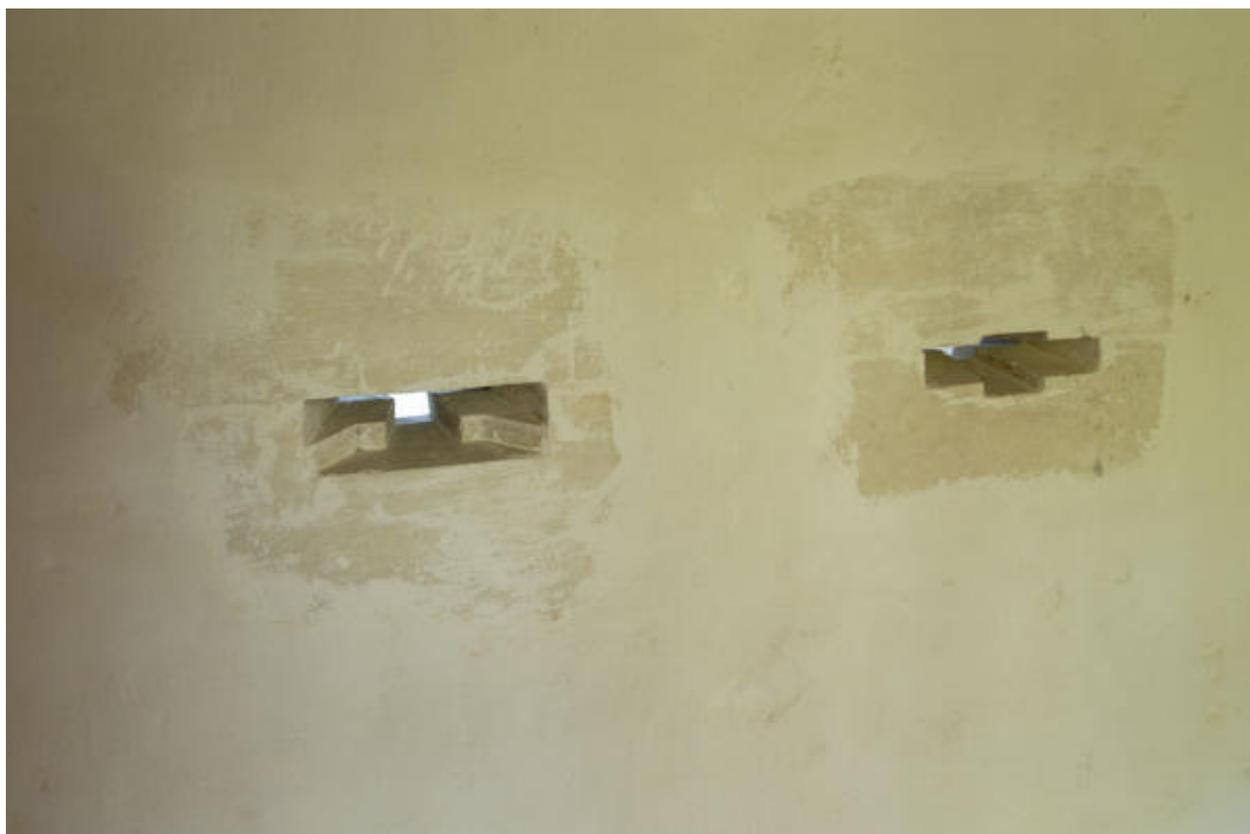
IVR52_20207200538NUCA

Les ouvertures percées au débouché de la cage d'escalier à l'étage.

L'étage reprend la même distribution que le rez-de-chaussée, si ce n'est que le vestibule y est remplacé par une pièce étroite donnant sur la plus grande pièce. Percées dans le mur de cette petite pièce, deux fentes d'observation surveillent le palier de l'escalier. Les cheminées de l'étage ont disparu. Les cabinets du pavillon sont pourvus de latrines murales en plein cintre. A ce niveau du logis, un nouvel escalier en bois à deux volées droites, déporté dans le cabinet gauche, dessert une chambre haute entresolée occupant la partie supérieure du pavillon, d'où l'on accède au comble.

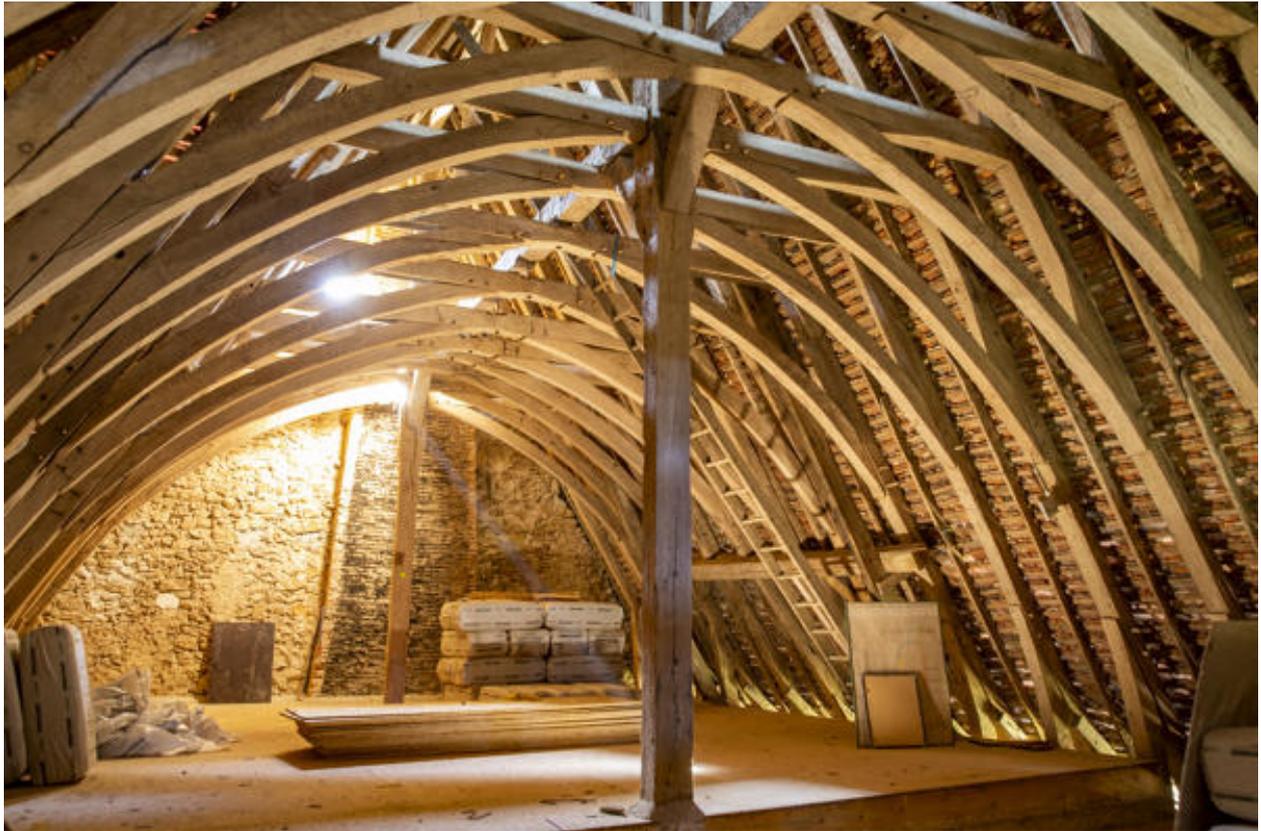
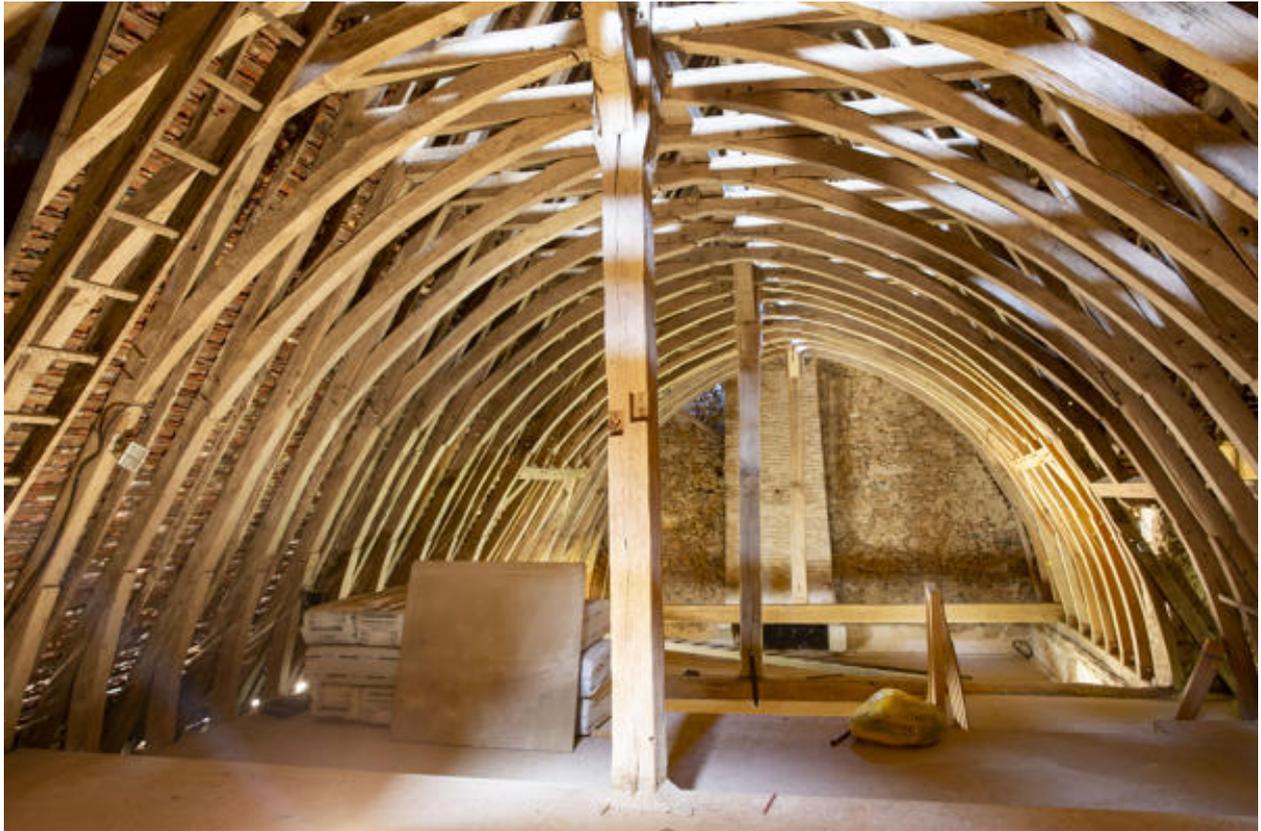
La charpente du logis.

Le comble présente une remarquable charpente à chevrons porteurs, dont les jambettes et les aisseliers courbes forment un berceau. On compte en tout vingt-huit fermes, dont quatre fermes principales avec poinçon, délimitant des travées d'inégale largeur : celle au centre compte six fermes secondaires, celles à gauche et à droite en possèdent sept. Faîtières et sous-faîtières reliées par des décharges ainsi que des pannes forment le contreventement. Les deux trémies visibles sur le versant sud et une troisième sur le pan nord suggèrent la présence de trois lucarnes disparues au-dessus des fenêtres. S'appuyant sur le versant nord, la charpente du pavillon forme une croupe avec enrayure centrale.

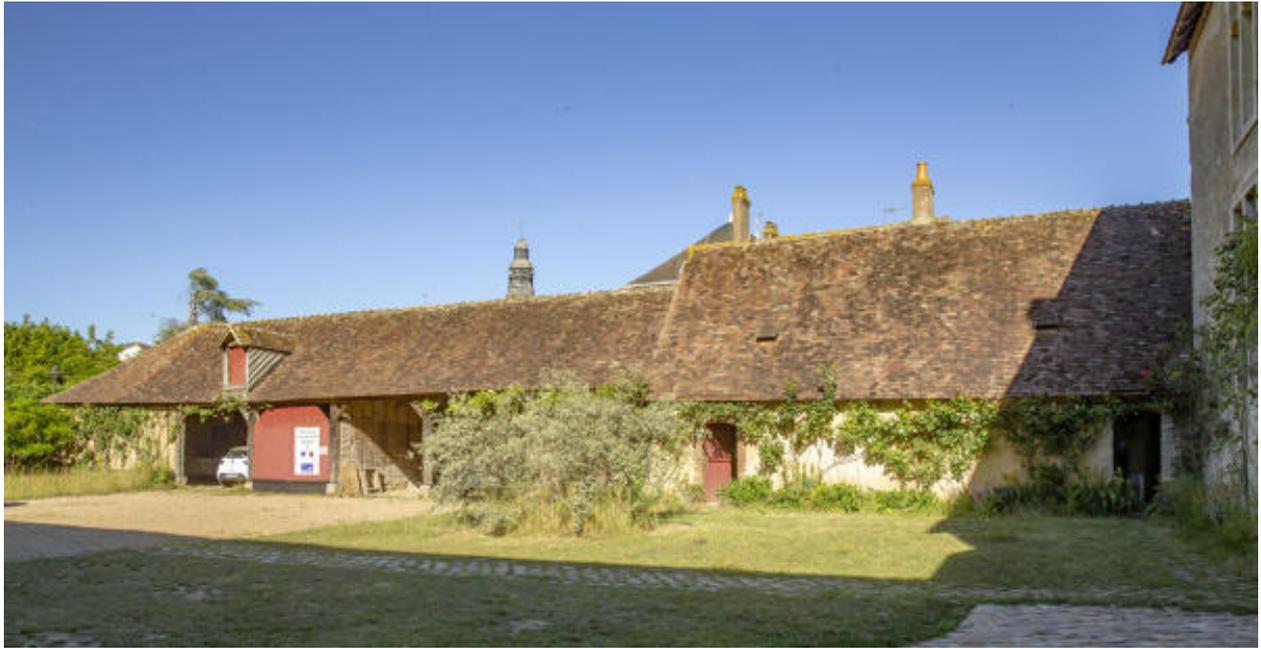
IVR52_20207200521NUCA

L'aile gauche des communs, façade sur cour.

L'aile gauche des communs regroupe dans un même alignement plusieurs bâtiments édifiés avec des matériaux différents : une construction en pan-de-bois surmontée d'une lucarne gerbière en bois, un hangar à poteaux en bois dont une travée a été maçonnée en brique, ainsi que le fournil en moellon enduit. En apparence plus homogène, l'aile droite présente une série de portes en plein cintre. Un petit bâtiment gardant l'entrée de la cour, ayant servi de laiterie et de toit à bêtes, y est accolé. La façade postérieure est pourvue d'ouvertures à encadrements en brique. A proximité mais hors de la cour

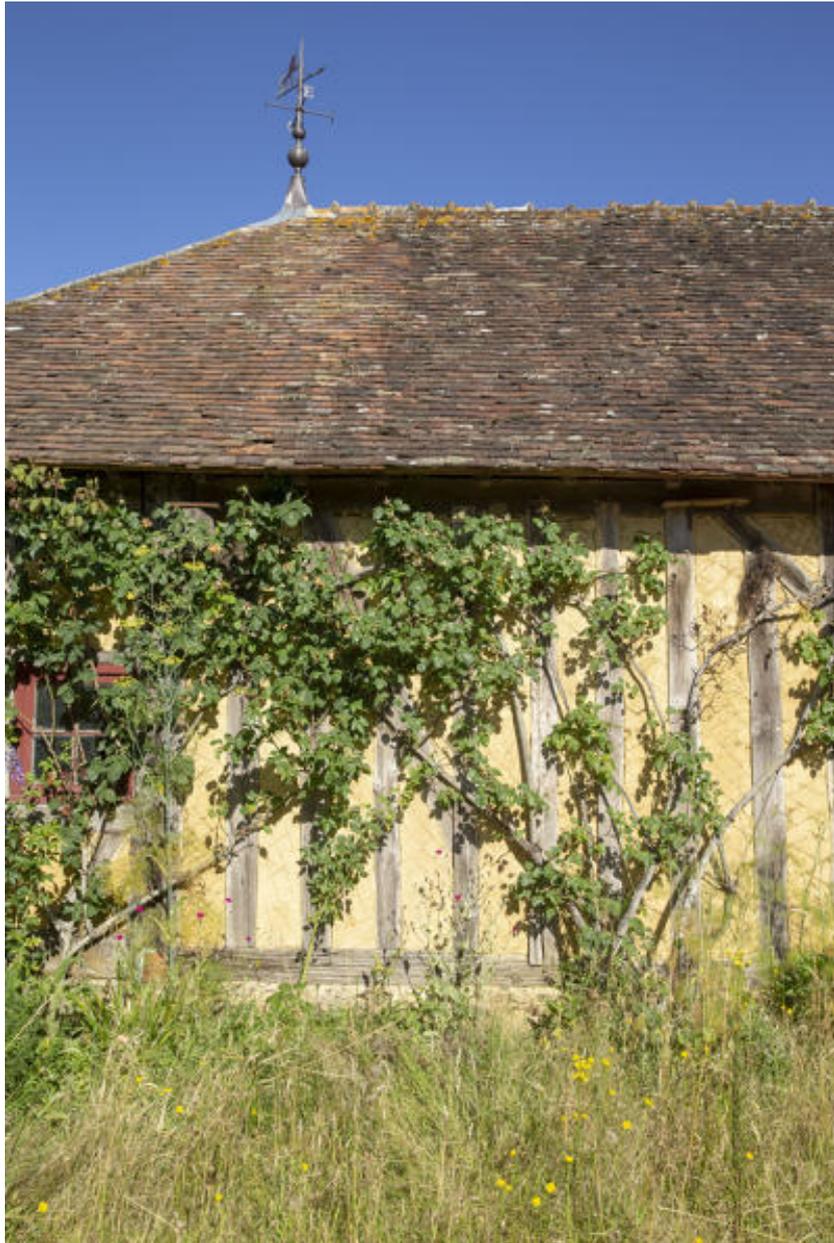
IVR52_20207200530NUCA

L'aile gauche des communs, détail de mise en oeuvre en pan-de-bois.
