Pays de la Loire, Mayenne  
Ménil  
la Guédonnière

## Maison de maître dite manoir, puis ferme

Numéro de dossier : IA53004455  
Date de l'enquête initiale : 2022  
Date(s) de rédaction : 2022  
Cadre de l'étude : enquête thématique départementale rivière Mayenne  
Degré d'étude : étudié

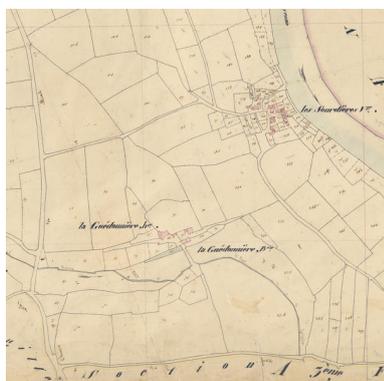
La Guédonnière sur le plan cadastral de 1833.  
Repro. Allison Haugmard

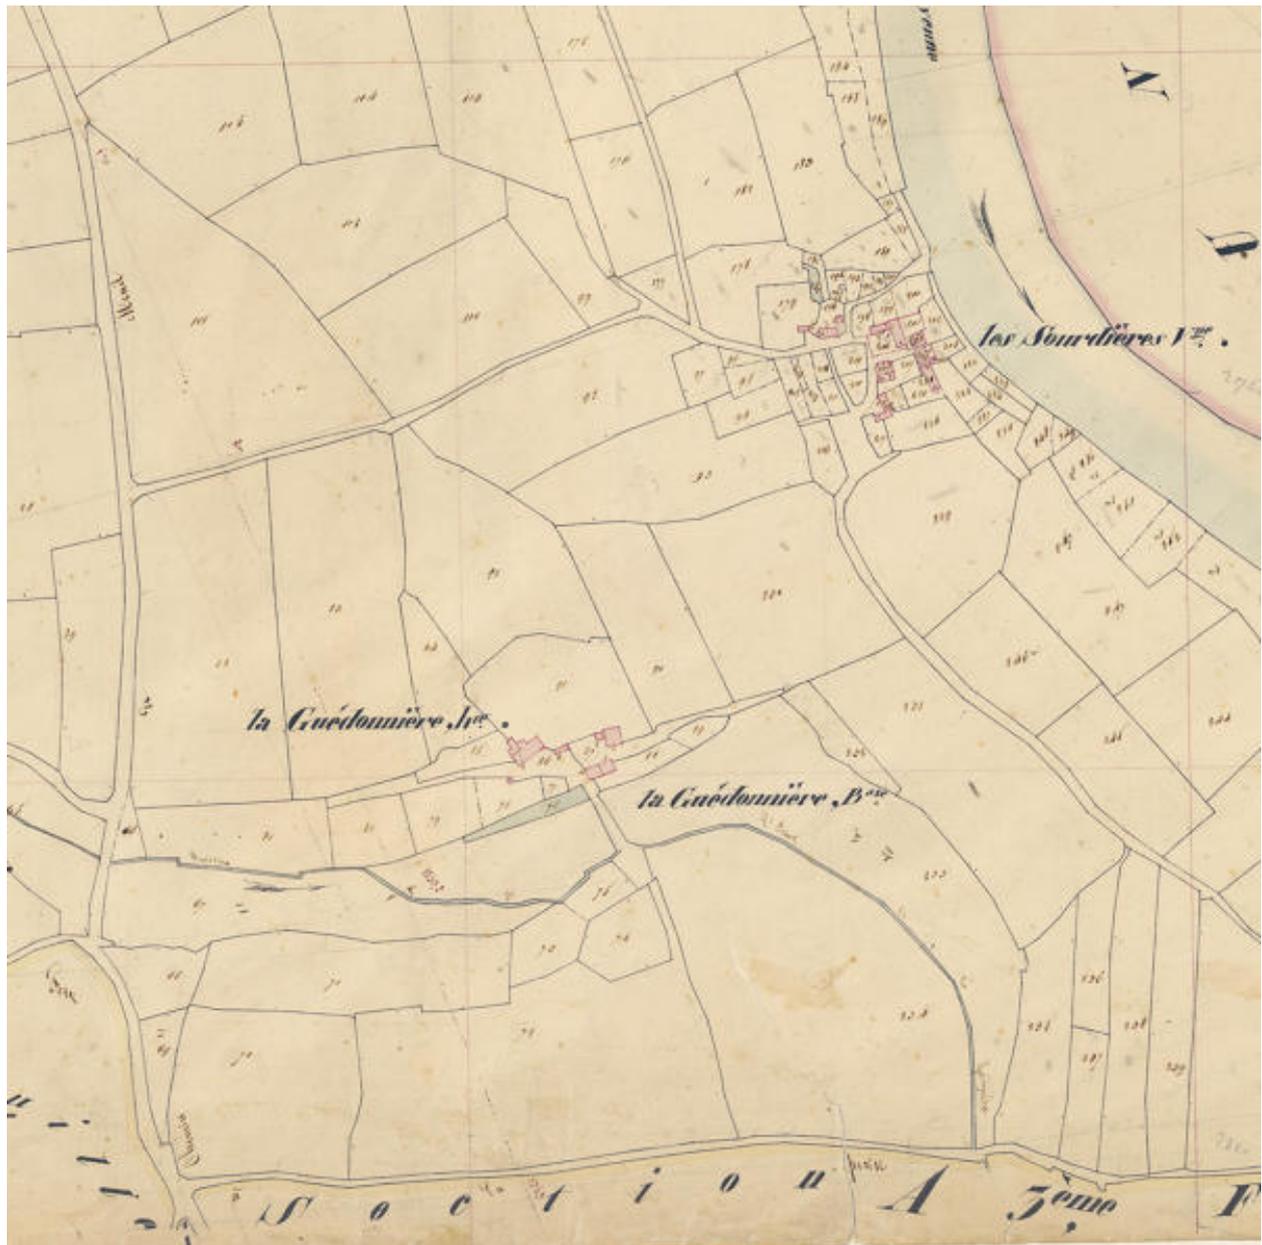
IVR52\_20225300208NUCA

La Guédonnière sur le plan cadastral de 1833.

Un autre remaniement important peut être situé au milieu ou dans la 2e moitié du XIXe siècle. Comme le prouve l'aspect actuel du pignon est du corps sud et le plan cadastral de 1833, la partie est du corps sud a alors été démolie et ce qui en subsistait a été abaissé : l'étage carré a été transformé en étage de comble, ce qui explique que la charpente actuelle rogne partiellement l'espace défini par la porte de liaison entre ce niveau et la tour d'escalier. La fenêtre située à l'étage du mur sud du corps sud peut être datée de cette campagne, de même que le remaniement de la charpente du corps ouest dont l'extrémité sud a été transformée en croupe. L'ensemble des dépendances agricoles a également été reconstruit dans la 2e moitié du XIXe siècle ou peu avant. Les abords ont également été modifiés, notamment avec la création de deux nouveaux étangs plus vastes que l'ancien, qui était peut-être le vestige d'une douve.
