Pays de la Loire, Mayenne  
Ménil  
la Guédonnière

## Maison de maître dite manoir, puis ferme

Numéro de dossier : IA53004455  
Date de l'enquête initiale : 2022  
Date(s) de rédaction : 2022  
Cadre de l'étude : enquête thématique départementale rivière Mayenne  
Degré d'étude : étudié

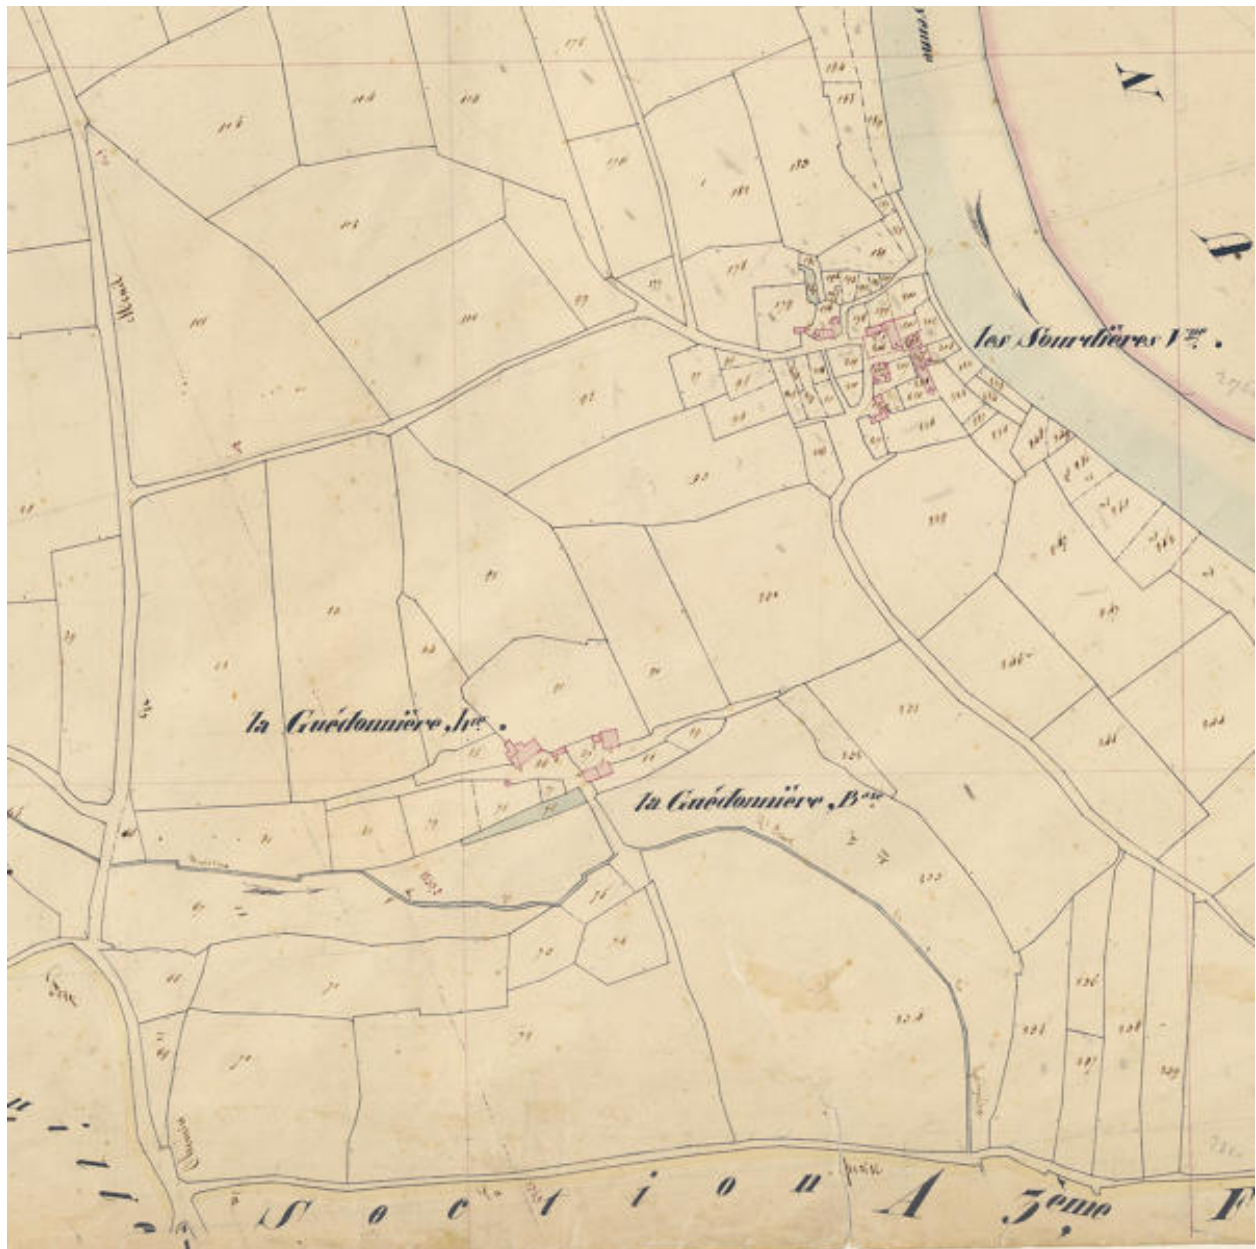
IVR52\_20225300208NUCA

La Guédonnière sur le plan cadastral de 1833.

Un autre remaniement important peut être situé au milieu ou dans la 2e moitié du XIXe siècle. Comme le prouve l'aspect actuel du pignon est du corps sud et le plan cadastral de 1833, la partie est du corps sud a alors été démolie et ce qui en subsistait a été abaissé : l'étage carré a été transformé en étage de comble, ce qui explique que la charpente actuelle rogne partiellement l'espace défini par la porte de liaison entre ce niveau et la tour d'escalier. La fenêtre située à l'étage du mur sud du corps sud peut être datée de cette campagne, de même que le remaniement de la charpente du corps ouest dont l'extrémité sud a été transformée en croupe. L'ensemble des dépendances agricoles a également été reconstruit dans la 2e moitié du XIXe siècle ou peu avant. Les abords ont également été modifiés, notamment avec la création de deux nouveaux étangs plus vastes que l'ancien, qui était peut-être le vestige d'une douve.
