Pays de la Loire, Mayenne
Lassay-les-Châteaux
16-18-20 rue du Château

Ensemble de maisons, 16-18 et 20 rue du Château, anciennement conciergerie et grenier à sel

Numéro de dossier : IA53004569
Date de l'enquête initiale : 2020
Date(s) de rédaction : 2023
Cadre de l'étude : inventaire topographique Canton de Lassay-les-Châteaux
Degré d'étude : étudié

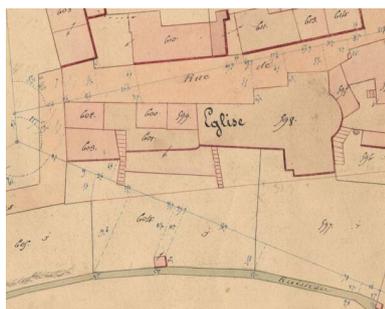
Extrait du plan cadastral
de 1840 : chapelle castrale,
16-20 rue du Château.
Repro. Morgane Acou-Le Noan
IVR52_20235300434NUCA

L'ensemble de maisons, situé entre le 16 et le 20 rue du château, étant complexe et le découpage ancien ainsi que les phases de construction ne correspondant ni aux adresses, ni aux numéros de parcelles actuelles, les numéros de parcelles du cadastre de 1840, ci-dessous, servira de référence. Le n° 599 correspond au 16 rue du château ; le n° 600 au corps de logis sur rue oriental du 18 rue du château ; le n° 601 au corps de logis occidental sur rue et au cours de logis arrière du 18 rue du château, et les n° 602 et 603 au 20 rue du château.

Extrait du plan cadastral de 1840 : chapelle castrale, 16-20 rue du Château.

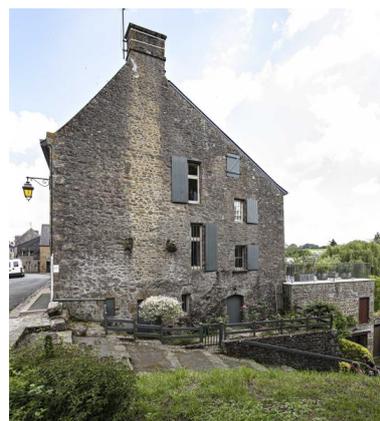
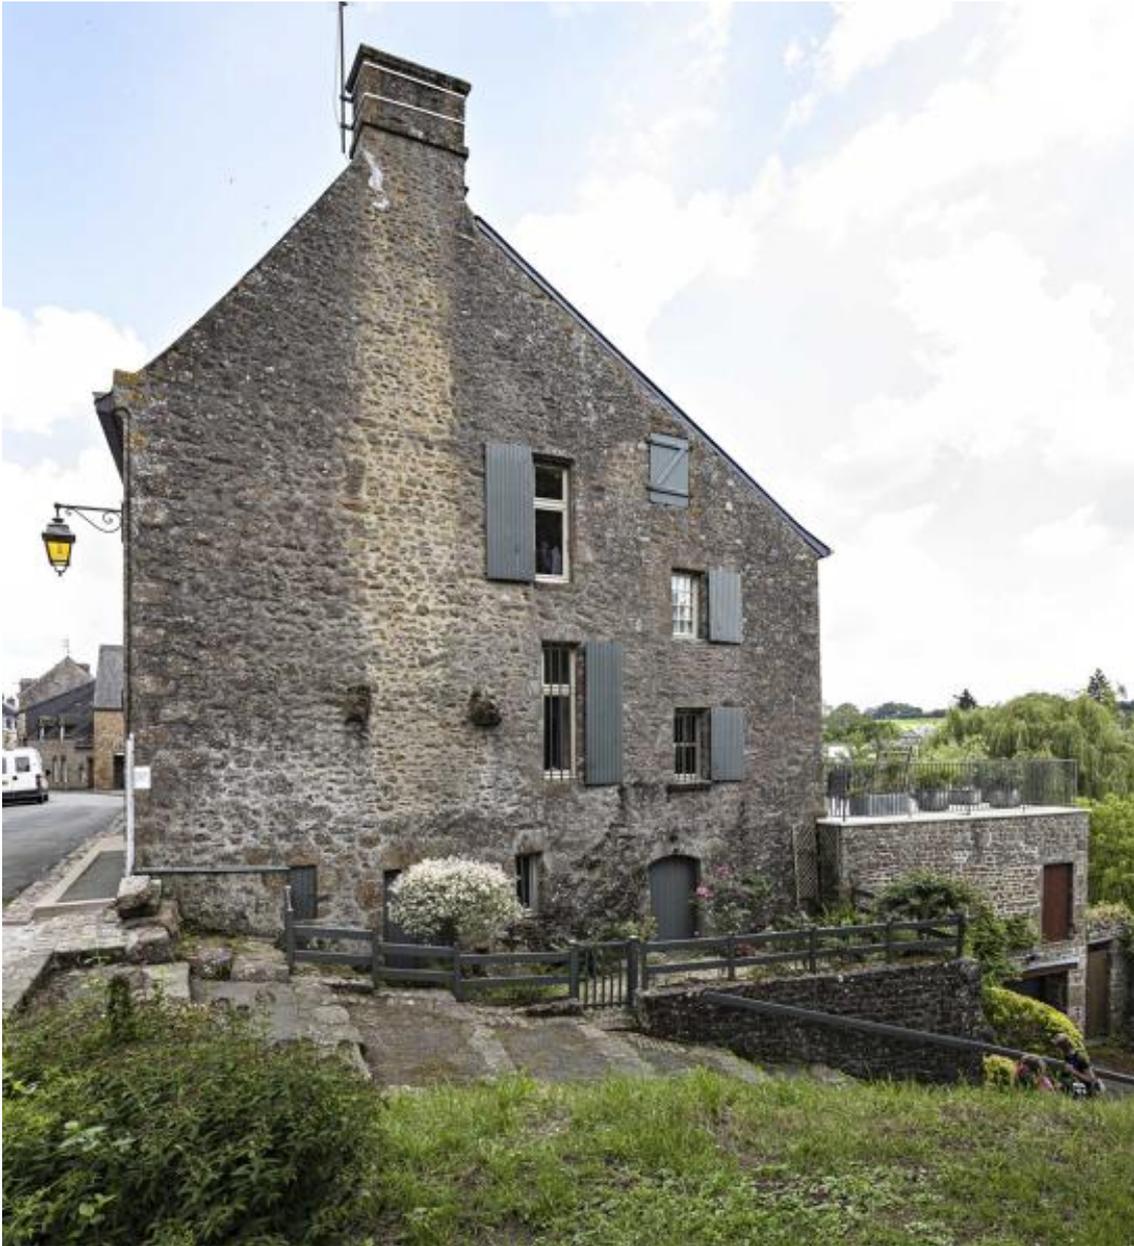
Mur-pignon du 20 rue du Château.
Phot. Yves Guillotin
IVR52_20215300806NUCA

Mur-pignon du 20 rue du Château.

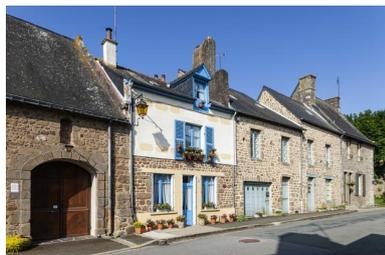
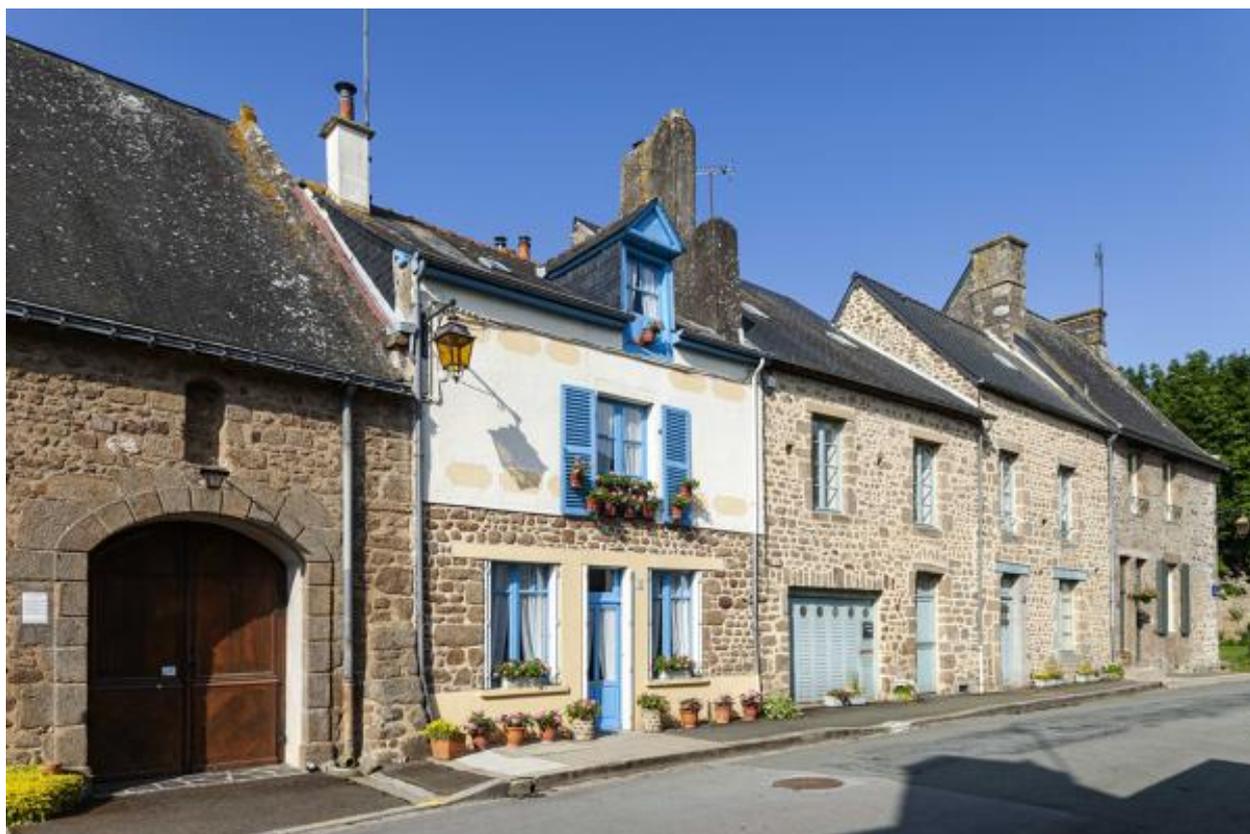
Maisons du 16 au 20 rue du Château, vues depuis le nord-est, et entrée de la chapelle castrale.
Phot. Yves Guillotin
IVR52_20215300735NUCA

Maisons du 16 au 20 rue du Château, vues depuis le nord-est, et entrée de la chapelle castrale.

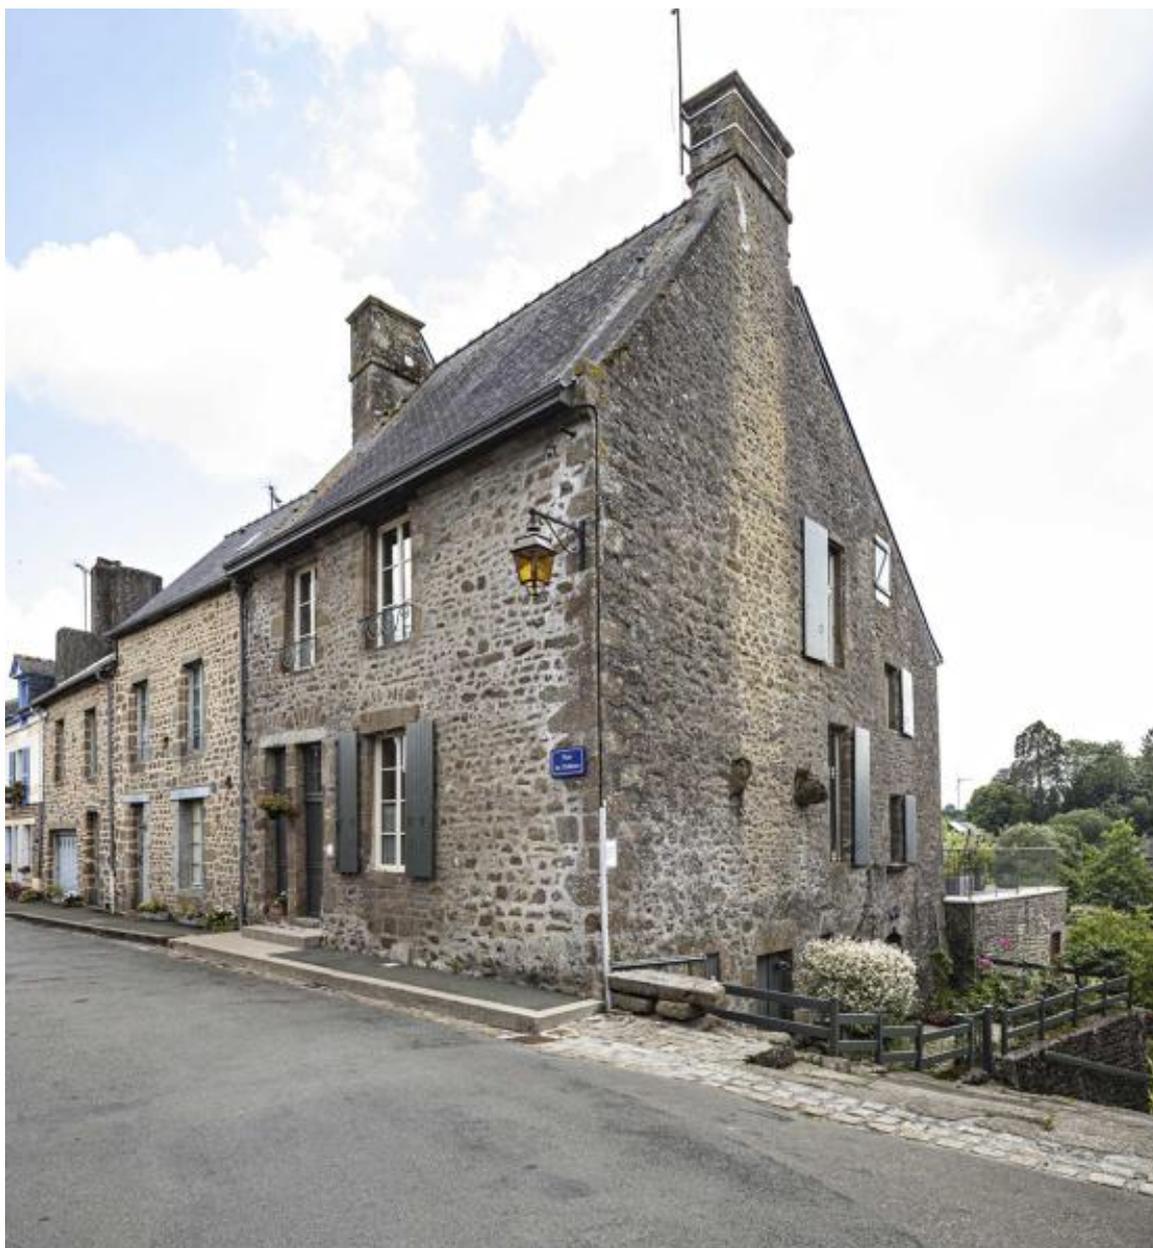
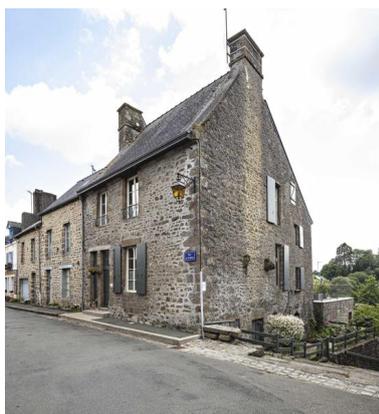
Maisons, 16-20 rue du Château.
Phot. Yves Guillotin
IVR52_20215300805NUCA

Maisons, 16-20 rue du Château.

Le corps de logis sur rue, parcelle 602, est édifié à l'automne-hiver 1566-1567, comme l'indiquent les prélèvements dendrochronologiques effectués dans sa charpente à fermes et à pannes, dotée de faux-entrait, et dont les pannes reposent sur des embrèvements. Les baies à chanfrein concave et profonds ébrasements, percées dans le mur-pignon occidentale, ainsi qu'une cheminée dont seuls les contrepoids extérieurs des corbeaux subsistent, correspondent à cette phase de construction.

Maisons, 16-20 rue du Château.

L'ensemble des 16-20 rue du château possède une façade alignée sur la rue. Les maisons sont construites en moellon de granit et couvertes en ardoise. Chacune d'elles dispose d'un étage carré, bien le faîte de leur toiture ne soit pas ni dans le même axe, ni à la même hauteur. Les corps de logis sur rue du 20 et du 16 rue du château possèdent une cave, ainsi que les corps de logis arrière des 18 et 20 rue du château, dont les caves sont semi enterrées, du fait de la déclivité du terrain vers le Lassay.

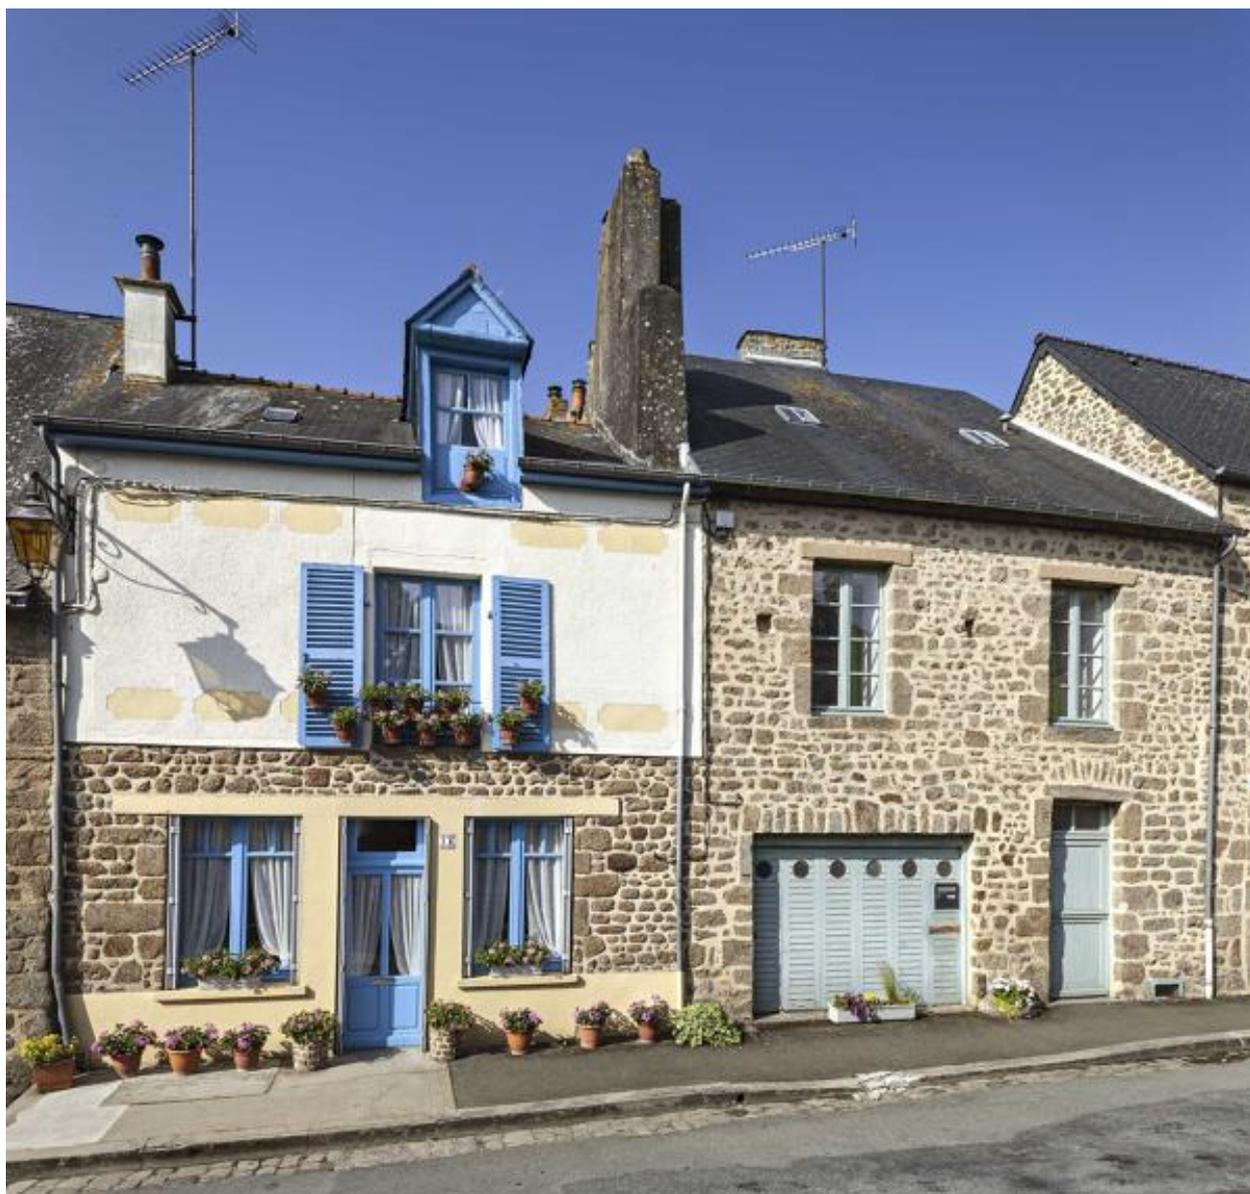
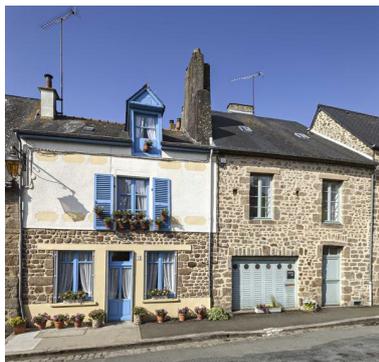
Maisons, 16-18 rue du Château, parcelles 599-600 du cadastre de 1840.
Phot. Yves Guillotin
IVR52_20215300736NUCA

Maisons, 16-18 rue du Château, parcelles 599-600 du cadastre de 1840.

La première maison édifée de cet ensemble est celle de la parcelle 599, qui borde la chapelle à l'ouest, en même temps ou avant celle de la parcelle 600. Le mur postérieur de la maison 599 est percé d'une baie étroite, chanfreinée, qui était fermée d'un barreau et qui est insérée dans une maçonnerie de très petits moellons non assisés et comportant des traces de rubéfaction. La maison 599 est construite sur une cave, à laquelle on accède depuis la salle du rez-de-chaussée par un escalier de pierre étroit, vraisemblablement ancien. Le mur séparant la parcelle 600 et la 601 mesure environ 90 cm d'épaisseur. L'ensemble de ces éléments, ainsi que l'antériorité avec les autres édifices de l'ensemble, permet d'émettre l'hypothèse d'une datation du XIV^e ou du XV^e siècle. La hauteur de la baie se trouvant dans le mur séparant les parcelles 599 et 601, ainsi que celle de la baie chanfreinée percée dans l'ancien pignon occidental du grenier de la maison 600 suggèrent que les niveaux de ces deux maisons étaient à l'origine différents de ceux d'aujourd'hui.

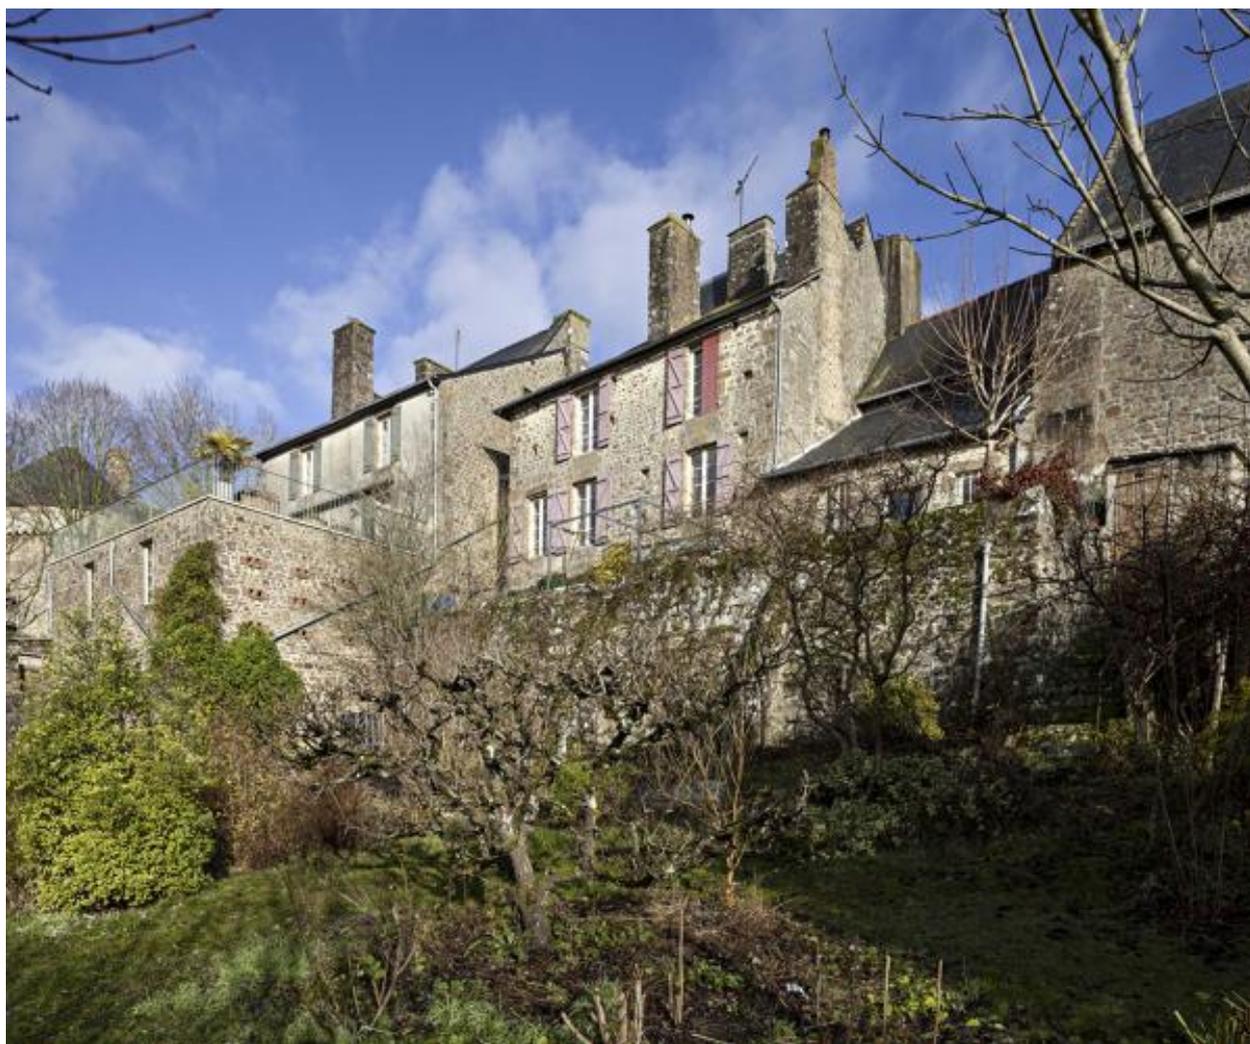
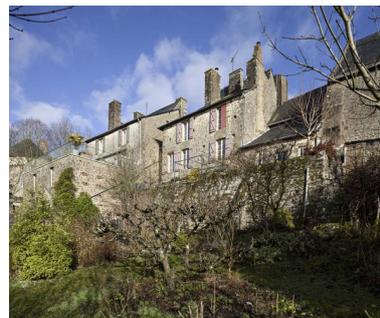
Façades sur jardins et murs de clôture des maisons des 16-20 rue du Château.
Phot. Yves Guillotin
IVR52_20225300009NUCA

Façades sur jardins et murs de clôture des maisons des 16-20 rue du Château.

Les parcelles de jardin forment des terrasses, qui organisent le dénivelé descendant jusqu'au Lassay. Elles sont reliées les unes aux autres par des escaliers de pierre, donnant accès à des lavoirs implantés sur la rivière.

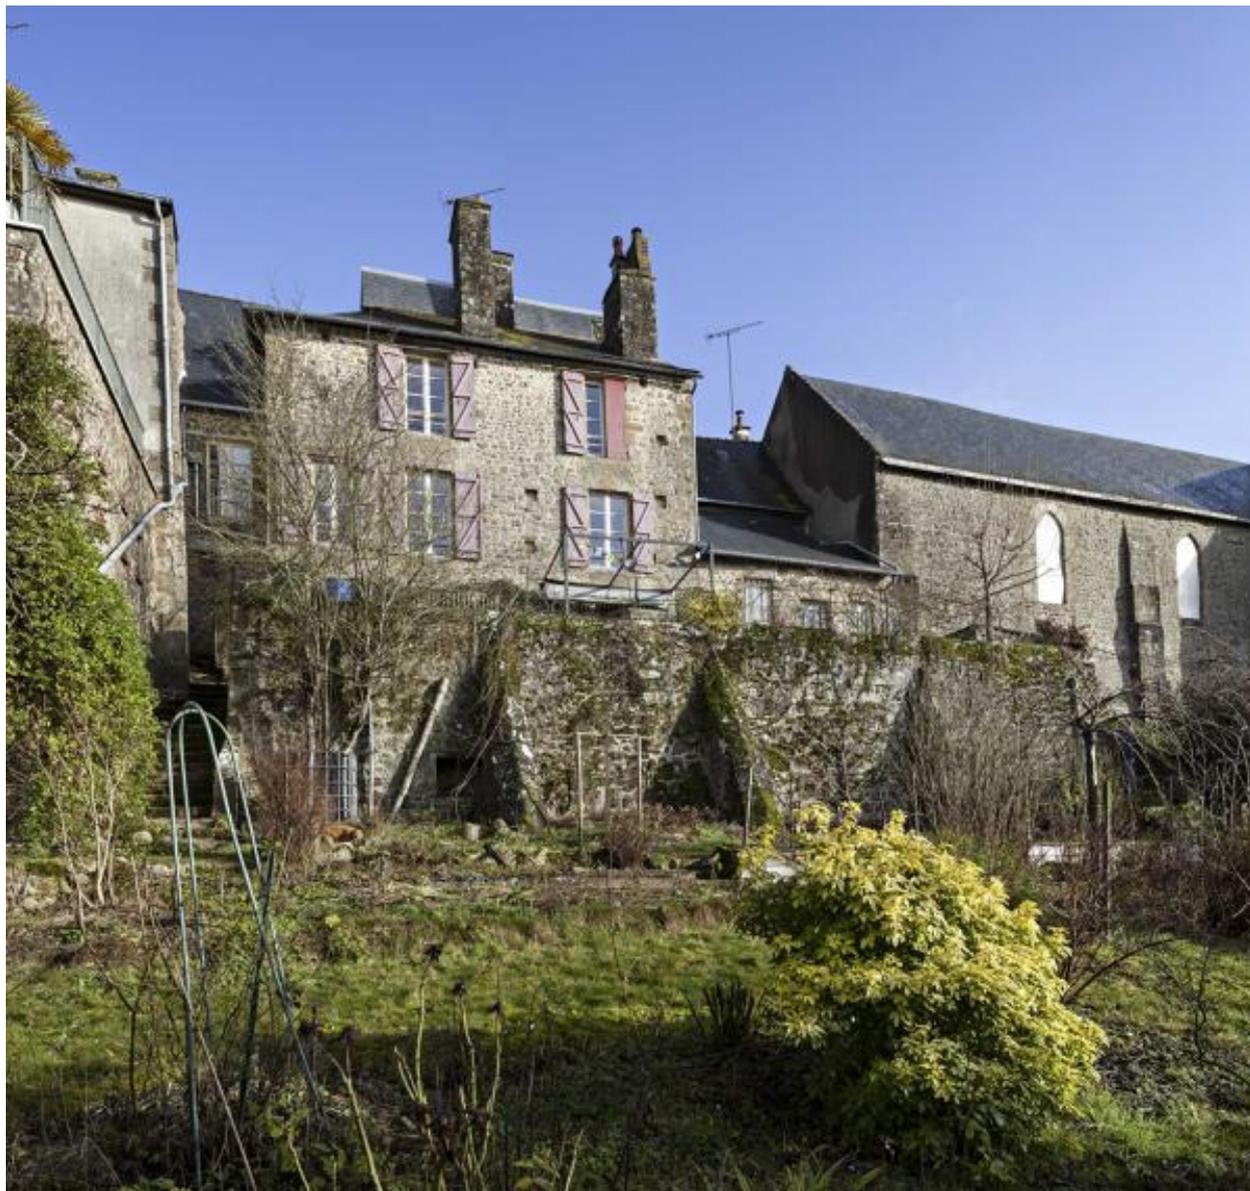
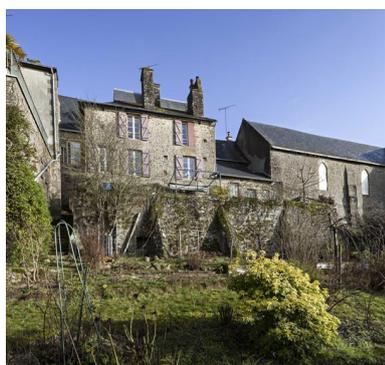
Façade sur jardin du corps de logis arrière de la parcelle 601 et arrière de la chapelle castrale.
Phot. Yves Guillotin
IVR52_20225300011NUCA

Façade sur jardin du corps de logis arrière de la parcelle 601 et arrière de la chapelle castrale.

Le corps de logis arrière est construit en deux phases. La première, du côté occidental, à l'arrière de la maison 600, pourrait dater du XVIe ou de la première moitié du XVIIe siècle, en attestent les baies chanfreinées et les maçonneries de moellon. Cette première extension pourrait correspondre à la "cuisine et lavanderie, chambre et grenier" décrite en 1660 dans l'aveu rendu pour l'ensemble 601-602 (AD Mayenne, 138 J 47). Le second agrandissement, du côté oriental, à l'arrière de la parcelle de la maison 599, date de la seconde moitié du XVIIIe siècle.

Façade sur jardin du corps de logis arrière de la parcelle 601 et arrière de la chapelle castrale.

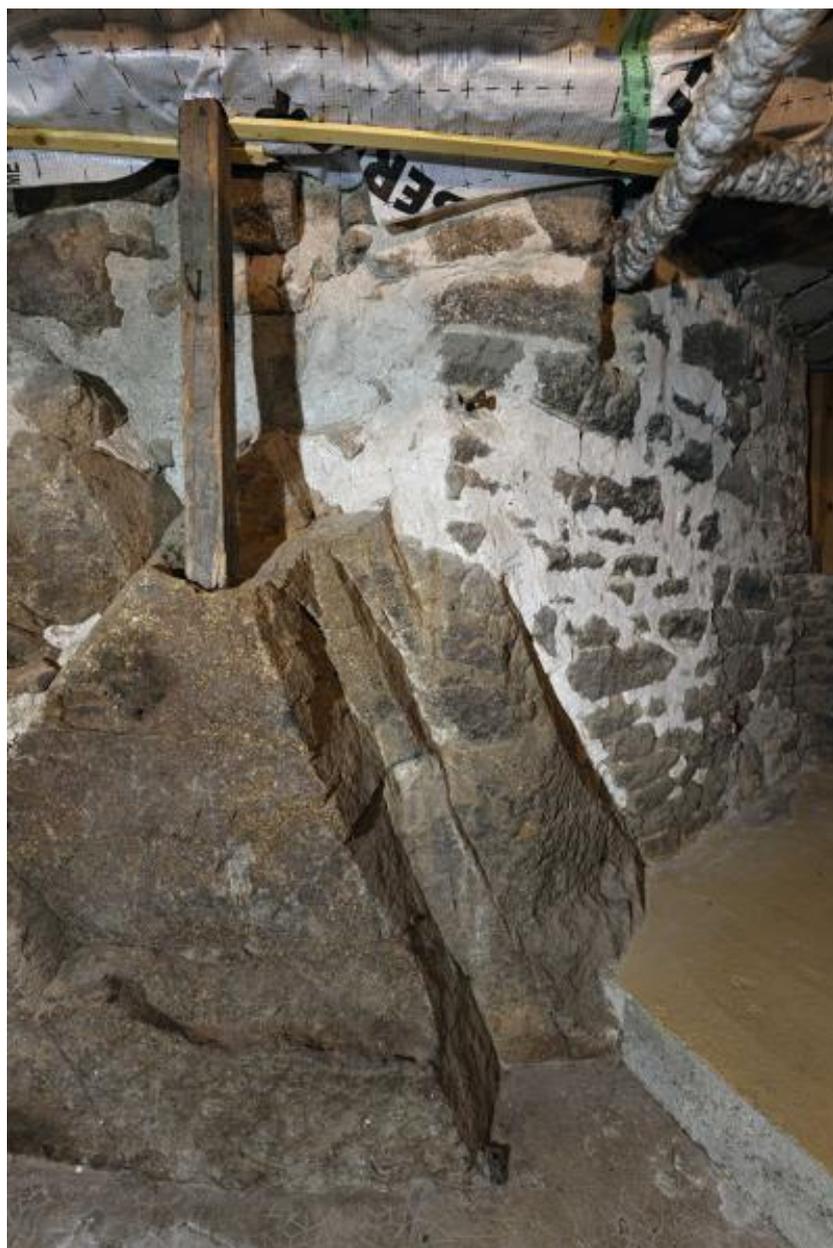
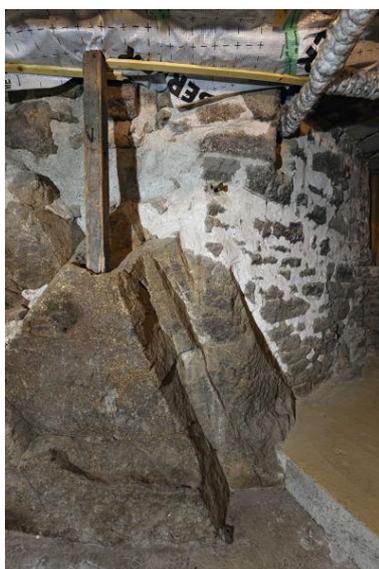
Affleurement rocher dans la cave du 20 rue du Château.
Phot. Yves Guillotin
IVR52_20205300313NUCA

Affleurement rocher dans la cave du 20 rue du Château.

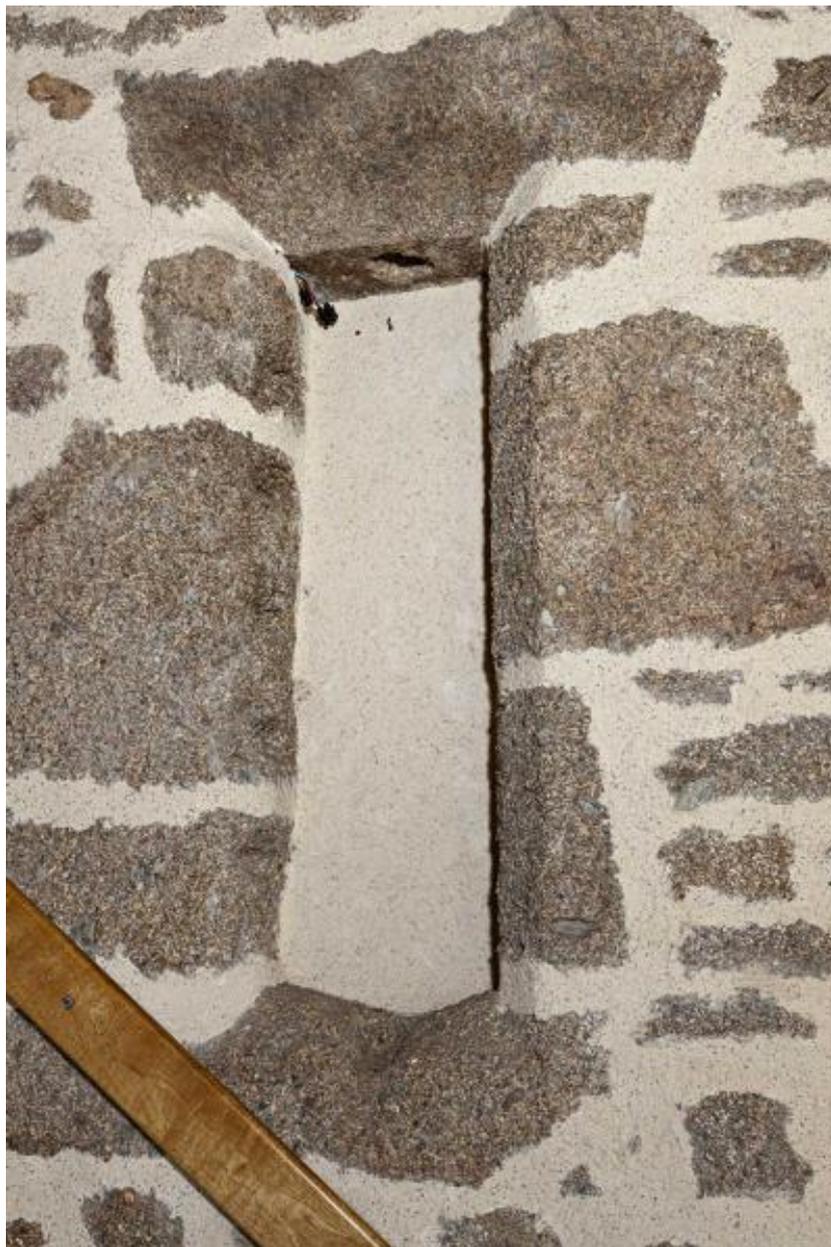
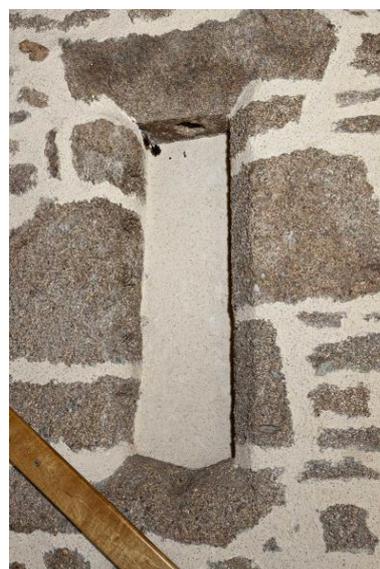
Baie médiévale, mur arrière de la maison parcelle 599 (cadastre de 1840), débouchant dans le corps de logis arrière de la maison parcelle 601.
Phot. Yves Guillotin
IVR52_20225300008NUCA

Baie médiévale, mur arrière de la maison parcelle 599 (cadastre de 1840), débouchant dans le corps de logis arrière de la maison parcelle 601.

Baie médiévale, mur arrière de la maison parcelle 599 (cadastre de 1840), débouchant dans le corps de logis arrière de la maison parcelle 601.

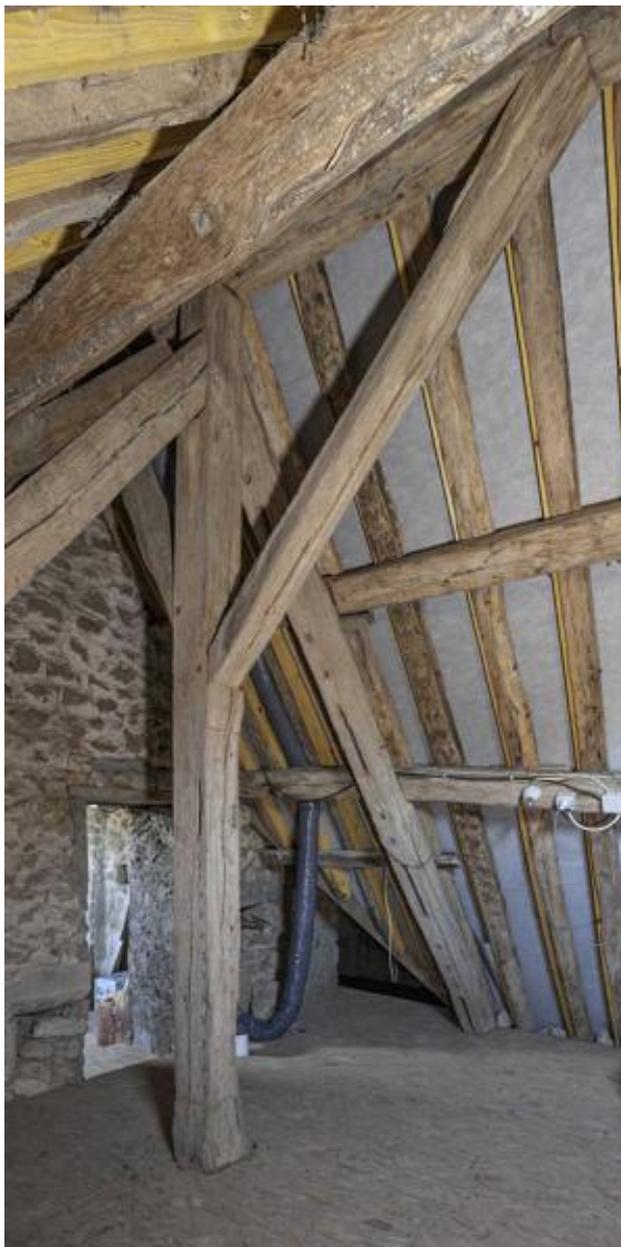
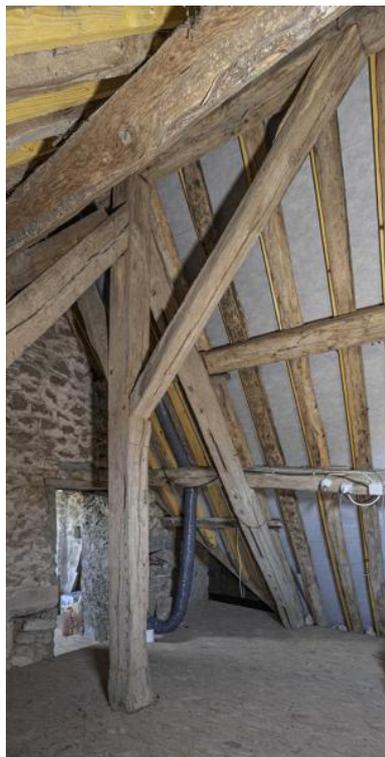
IVR52_20225300006NUCA

Charpente du corps de logis sur rue de la parcelle 601 (cadastre de 1840). A l'arrière, baie chanfreinée bouchée qui éclairait le grenier de la parcelle 600.

Le corps de logis sur rue de la parcelle 601 est construit après la maison de la parcelle 600. En effet, la baie chanfreinée qui éclairait le grenier de la parcelle 600, dont le chanfrein est orienté vers celui de la parcelle 601, s'est retrouvée condamnée après la construction du corps de logis sur rue de la parcelle 601. De même, la présence d'une baie dans le grenier de la parcelle 601, qui s'ouvrait vers l'extérieur avant que la maison 602 ne soit construite, montre l'antériorité de la première sur la seconde. Le corps de logis sur rue de la parcelle 601 est couvert d'une charpente à fermes et à pannes, dont les pannes reposent sur des embrèvements et dont les fermes étaient à l'origine dépourvues de faux-entraits. Il était distribué par une tour d'escalier qui se trouvait à l'angle sud-ouest du corps de logis sur rue 601 et a pu être, à une époque, commune avec la maison 602. Ces éléments et la chronologie relative suggèrent une construction du corps de logis sur rue 601 pouvant aller de la seconde moitié du XVe siècle jusqu'à 1566.

Charpente du corps de logis sur rue de la parcelle 601 (cadastre de 1840). A l'arrière, baie chanfreinée bouchée qui éclairait le grenier de la parcelle 600.

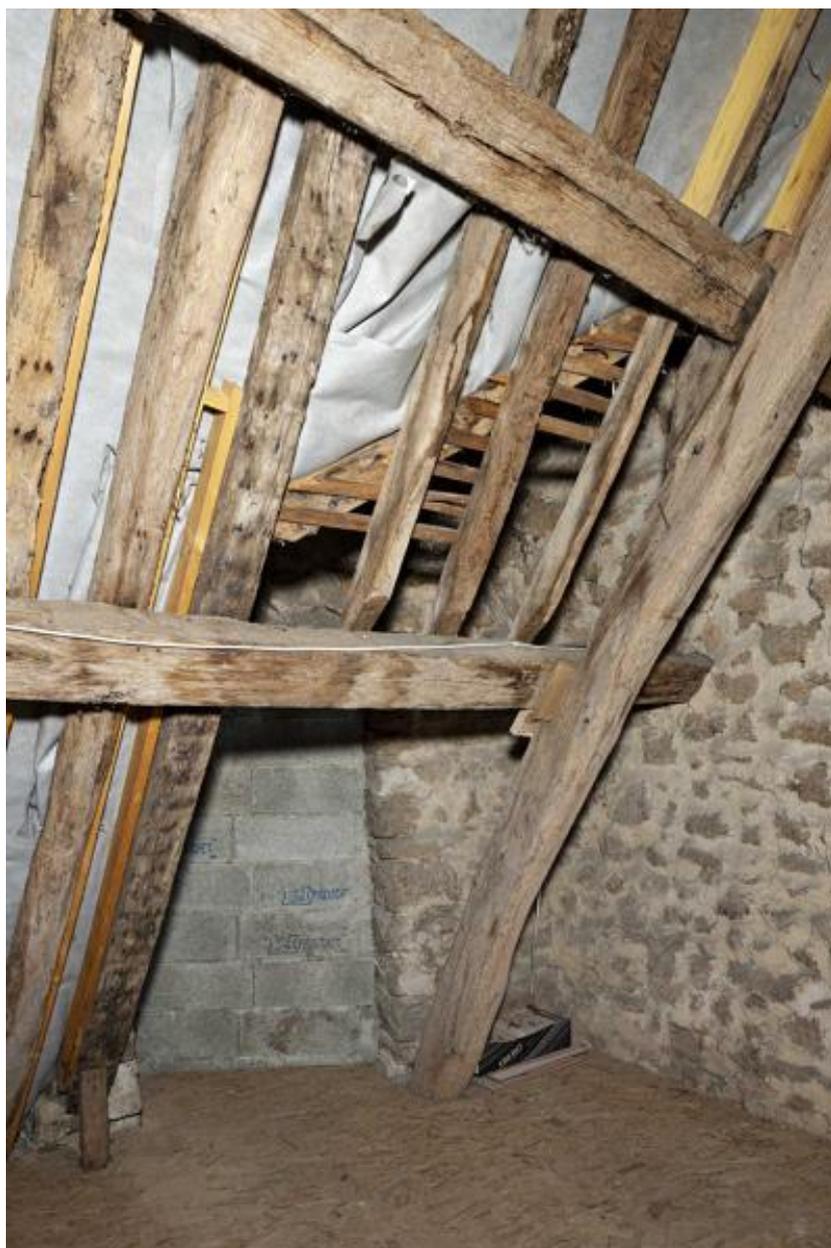
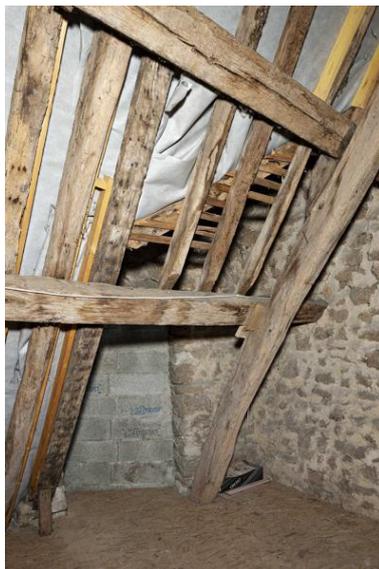
IVR52_20225300007NUCA

Charpente du corps de logis sur rue de la parcelle 601 (cadastre de 1840) et départ de tour d'escalier à l'arrière de la maison.
