## Maison - 1 chemin du Laurier, Blandouet

Numéro de dossier : IA53002273  
Date de l'enquête initiale : 2005  
Date(s) de rédaction : 2005  
Cadre de l'étude : inventaire topographique  
Degré d'étude : repéré

Dénomination : maison  
Parties constituantes non étudiées : cellier

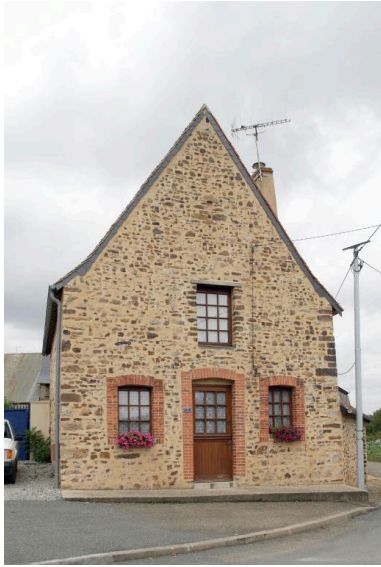
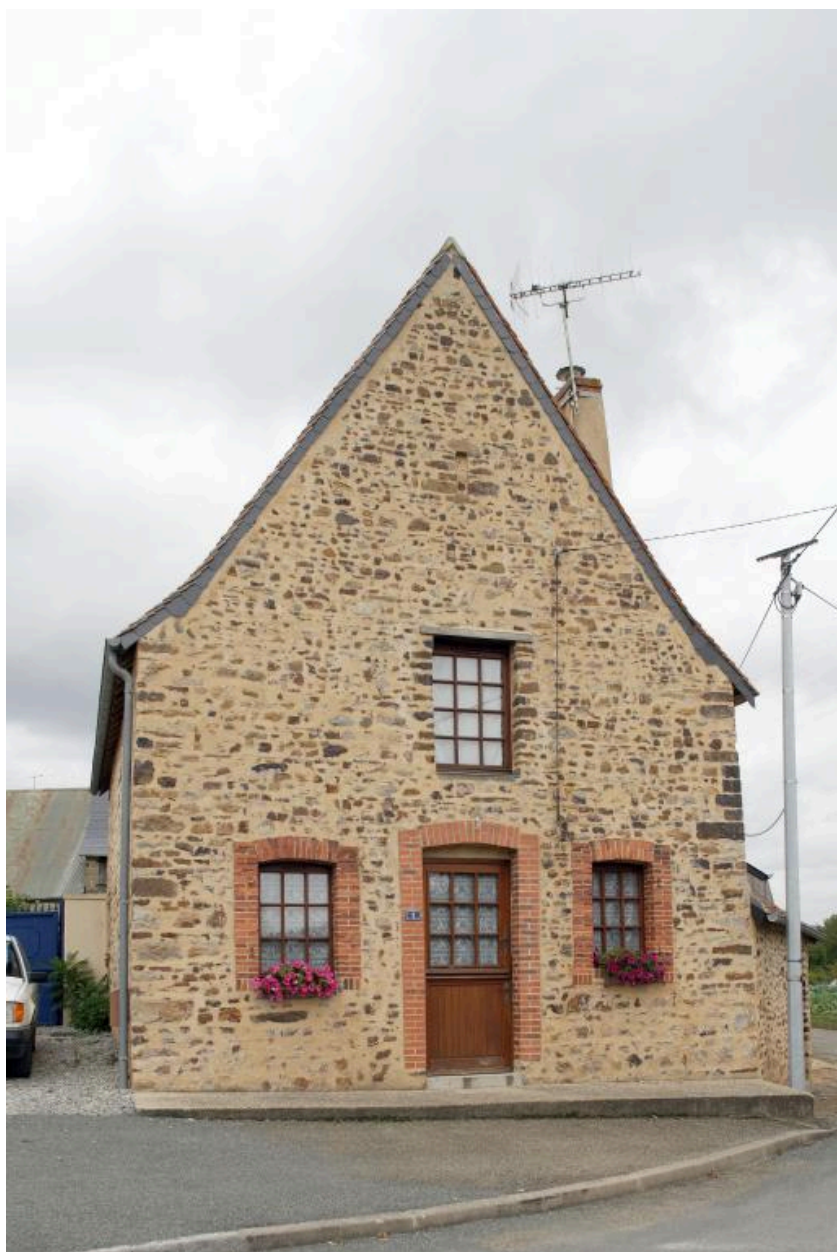
Vue depuis la route de Saint-Jean.  
Phot. François Lasa  
IVR52\_20055302108NUCA

Vue depuis la route de Saint-Jean.

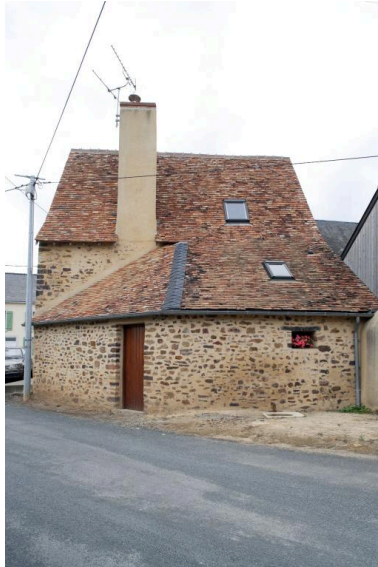
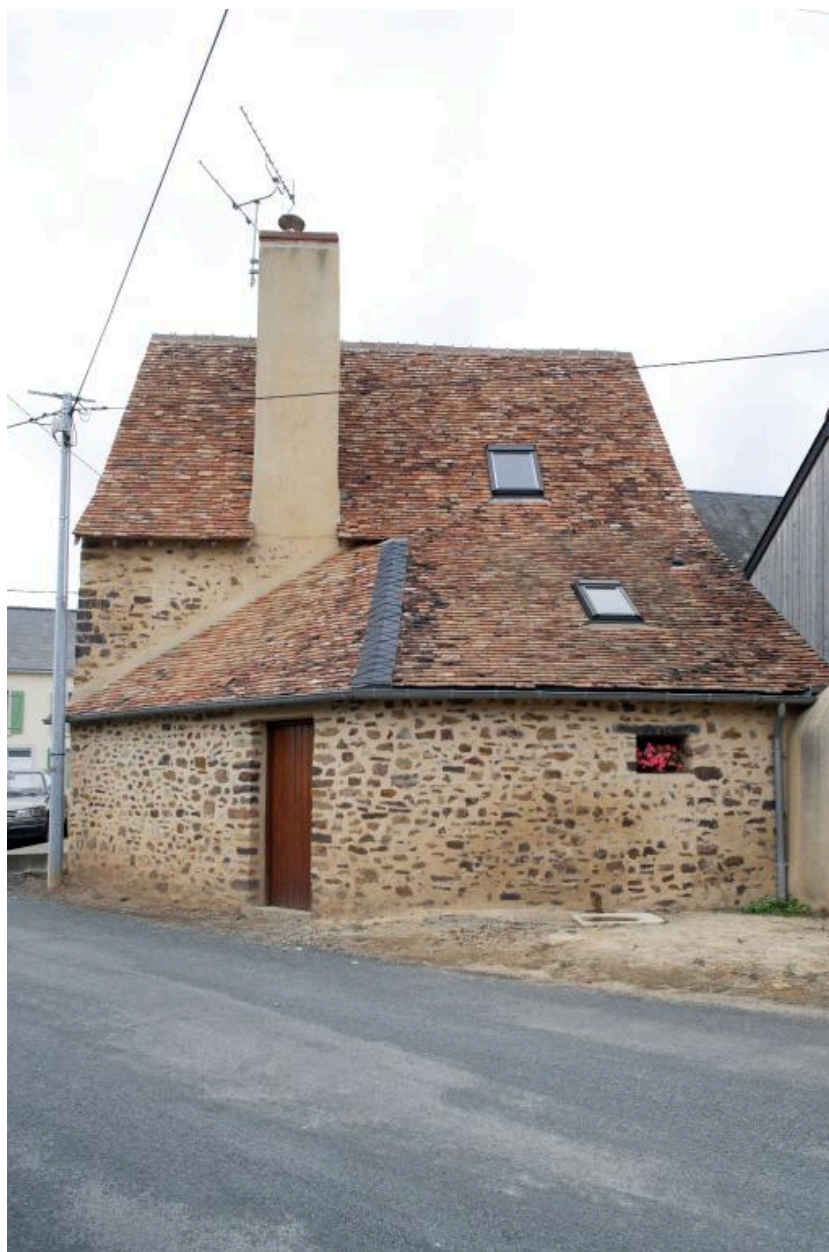
Vue depuis l'angle formé par la rue du  
Bas-Château et le chemin du laurier.  
Phot. François Lasa  
IVR52\_20055302107NUCA

Vue depuis l'angle formé par la rue du Bas-Château et le chemin du laurier.
