Pays de la Loire, Sarthe  
Chenu  
le Bourg  
11 place de l' Eglise

## Maison, 11 place de l'Église

Numéro de dossier : IA72000626  
Date de l'enquête initiale : 2008  
Date(s) de rédaction : 2008  
Cadre de l'étude : inventaire topographique  
Degré d'étude : étudié

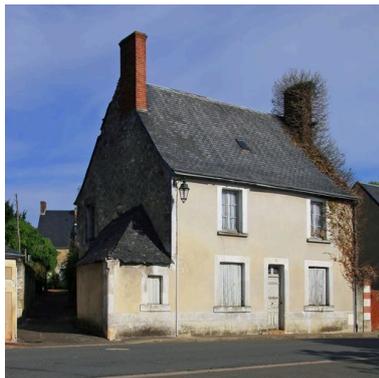
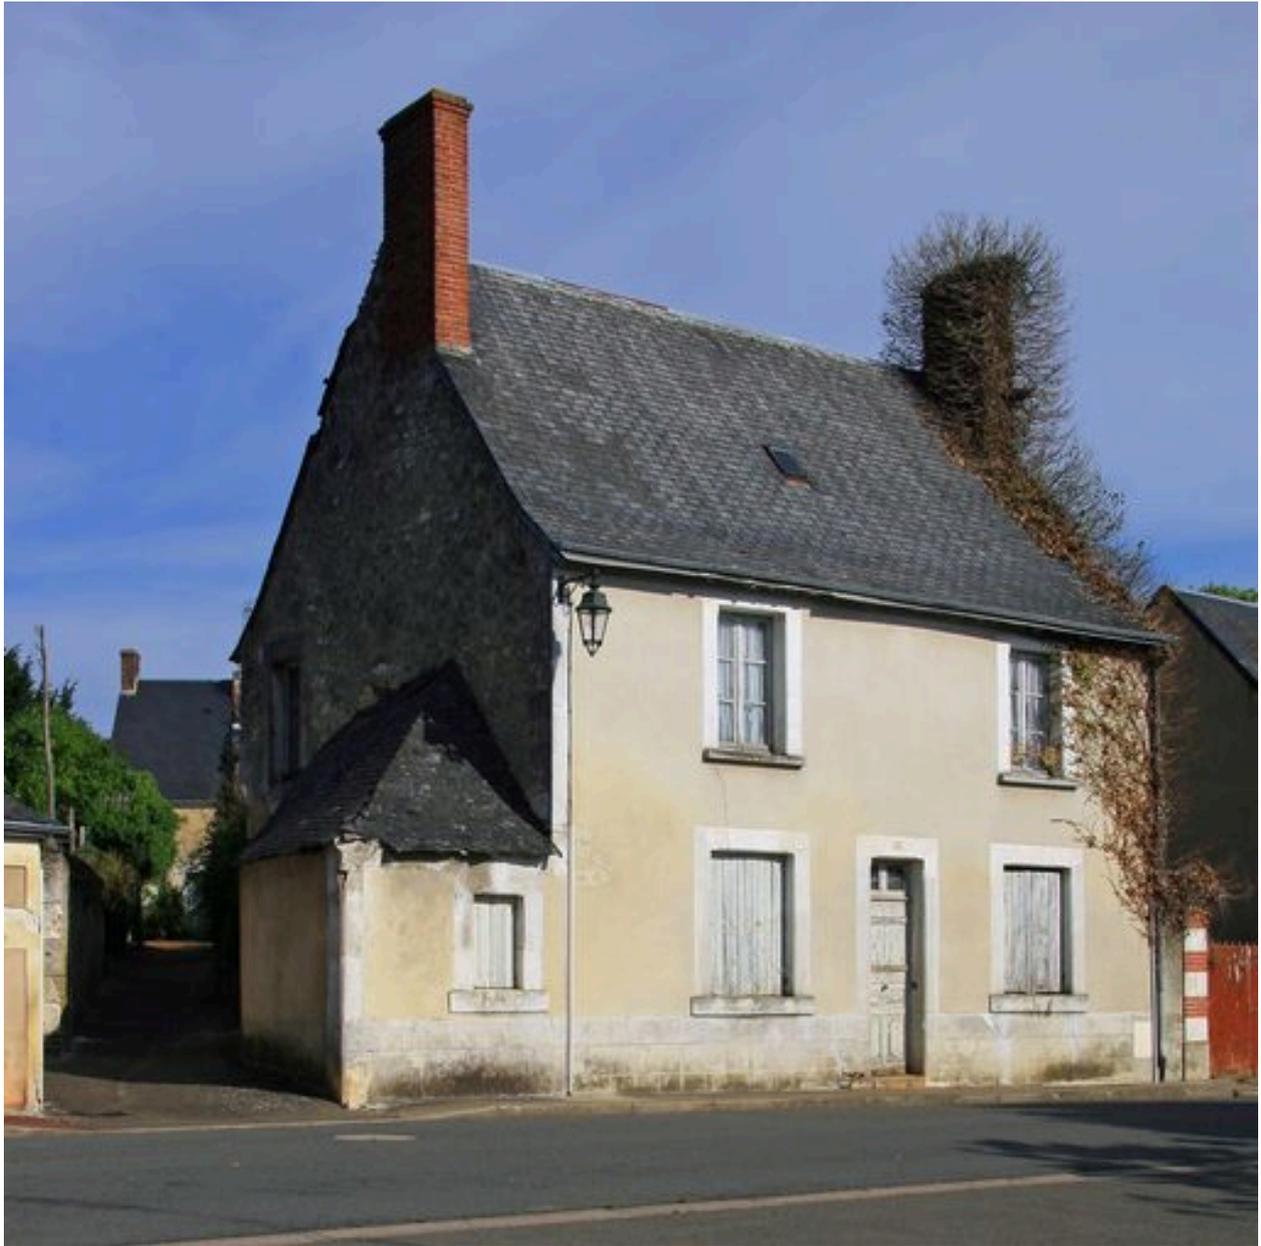
Vue de volume prise de la place.  
Phot. Jean-Baptiste Darrasse  
IVR52\_20087201502NUCA

Vue de volume prise de la place.

Cette maison de bourg du XVIe ou du XVIIe siècle a conservé son volume d'origine. La façade sur rue fut très remaniée au XIXe siècle. Il est difficile d'apprécier si l'emplacement de l'escalier est celui de l'origine. Les dépendances au fond de la cour et accessibles depuis la place témoignent d'un parcellaire lâche.

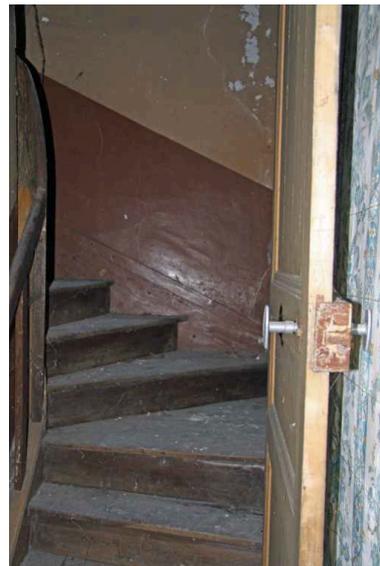
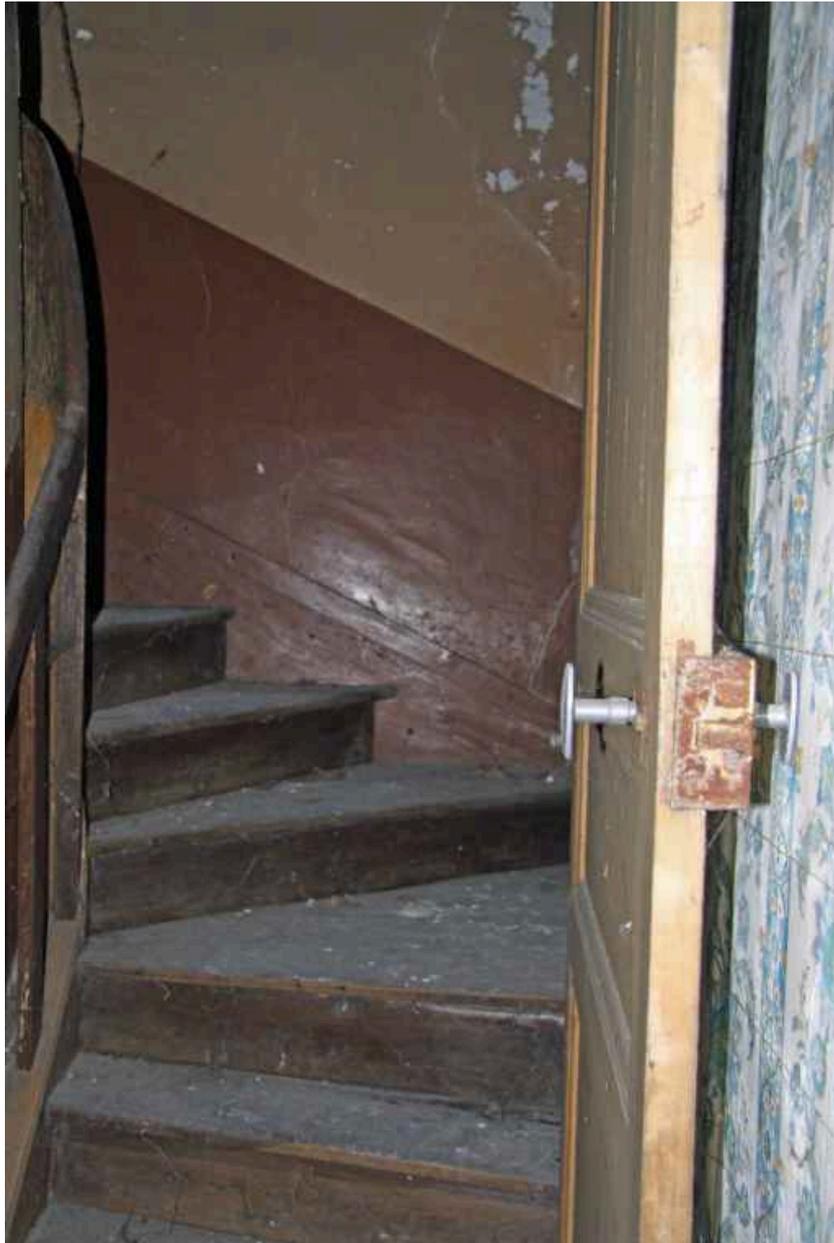
Escalier tournant en bois.  
Phot. Jean-Baptiste Darrasse  
IVR52\_20087202545NUCA

Escalier tournant en bois.

L'emplacement de l'escalier dans un angle sur cour de la maison tenterait de prouver que cette maison est à l'usage d'une famille aisée.

Escaliers : escalier dans-oeuvre : escalier tournant à retours avec jour, en charpente

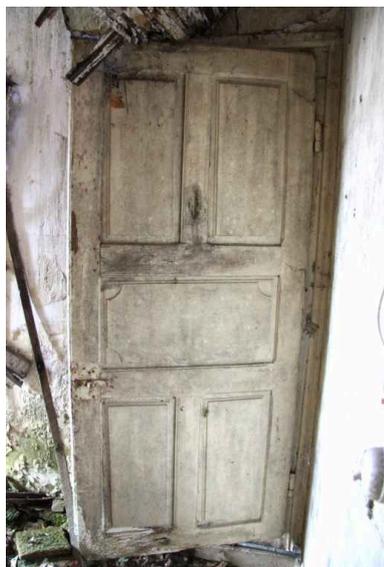
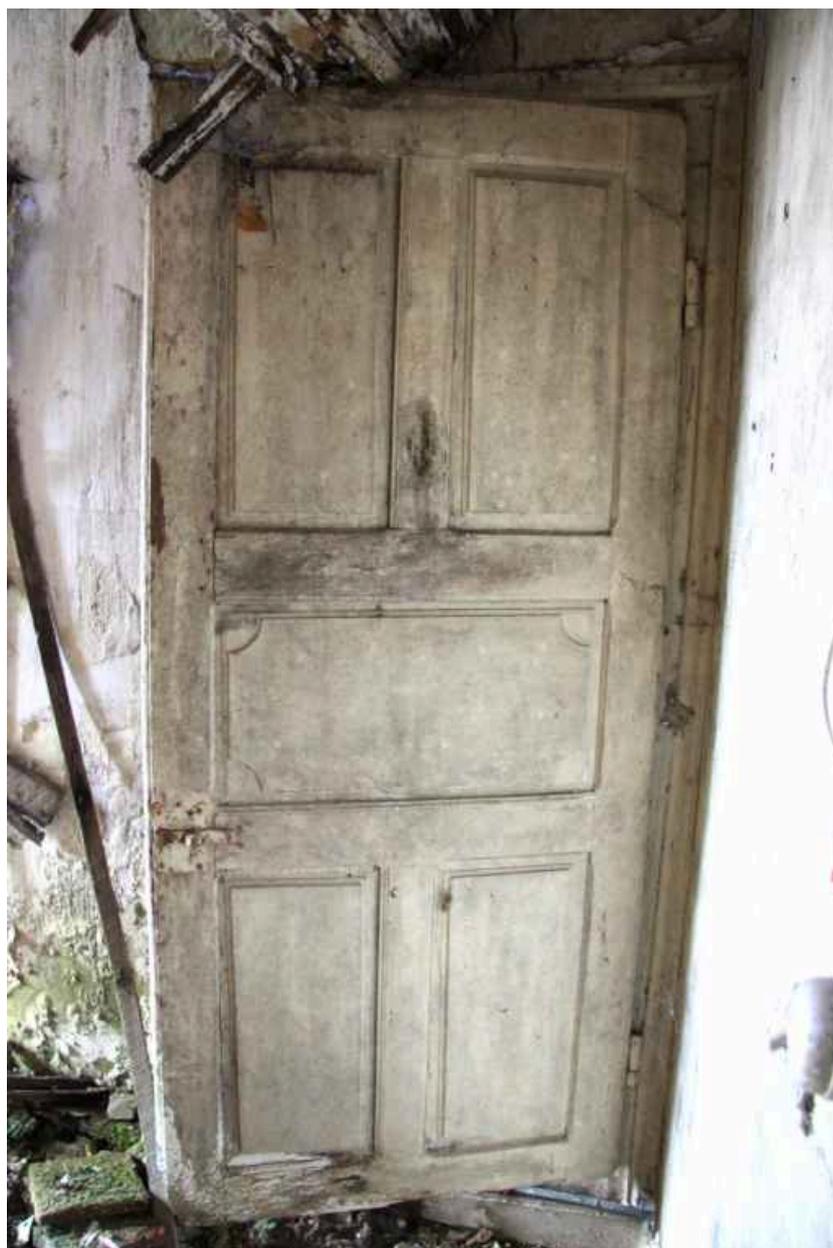
1er étage : porte de placard.  
Phot. Jean-Baptiste Darrasse  
IVR52\_20087202546NUCA

1er étage : porte de placard.

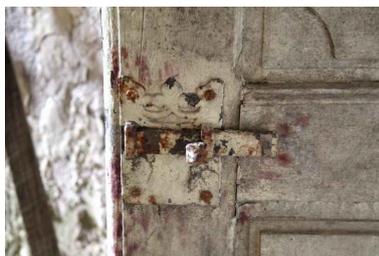
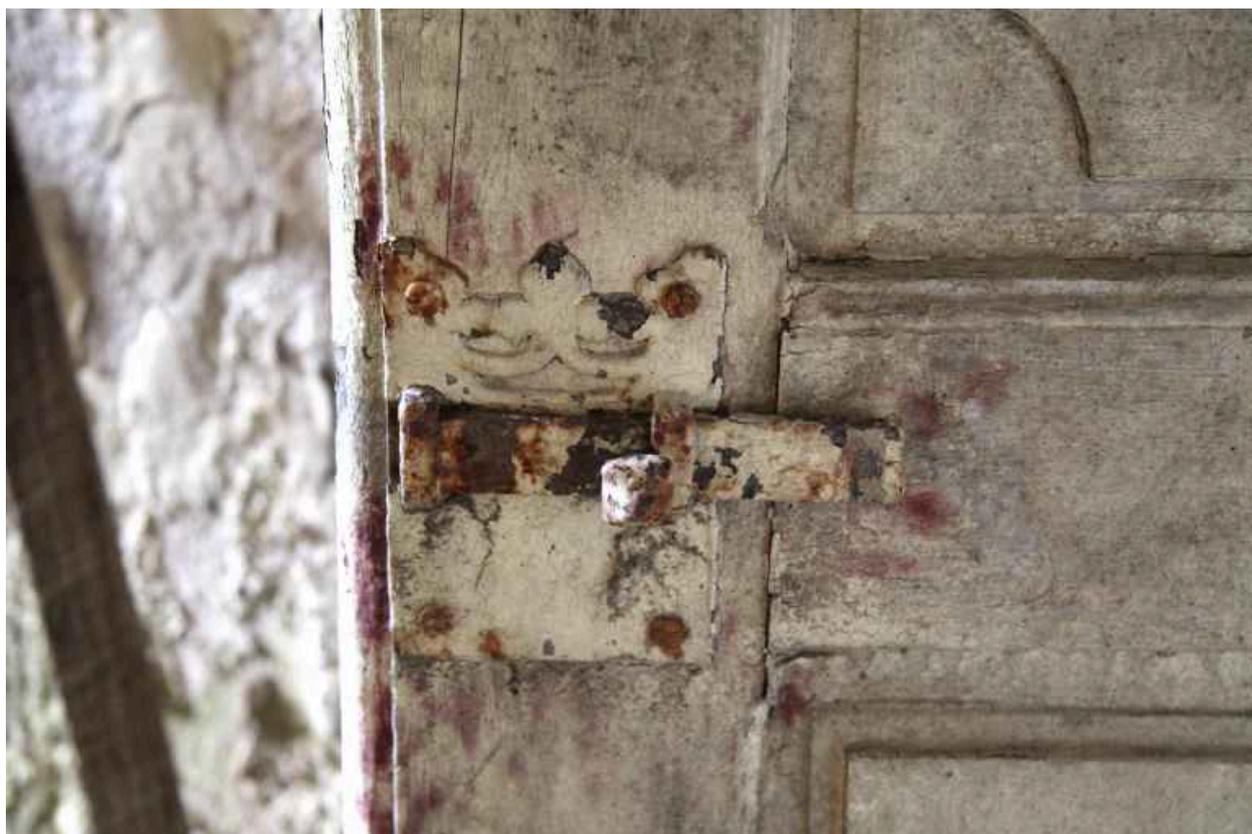
Porte de placard au 1er étage : loquet.  
Phot. Jean-Baptiste Darrasse  
IVR52\_20087202547NUCA

Porte de placard au 1er étage : loquet.

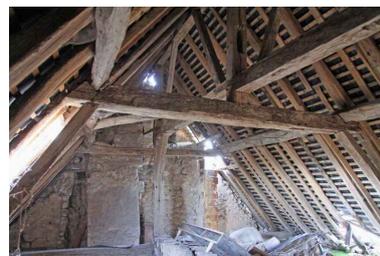
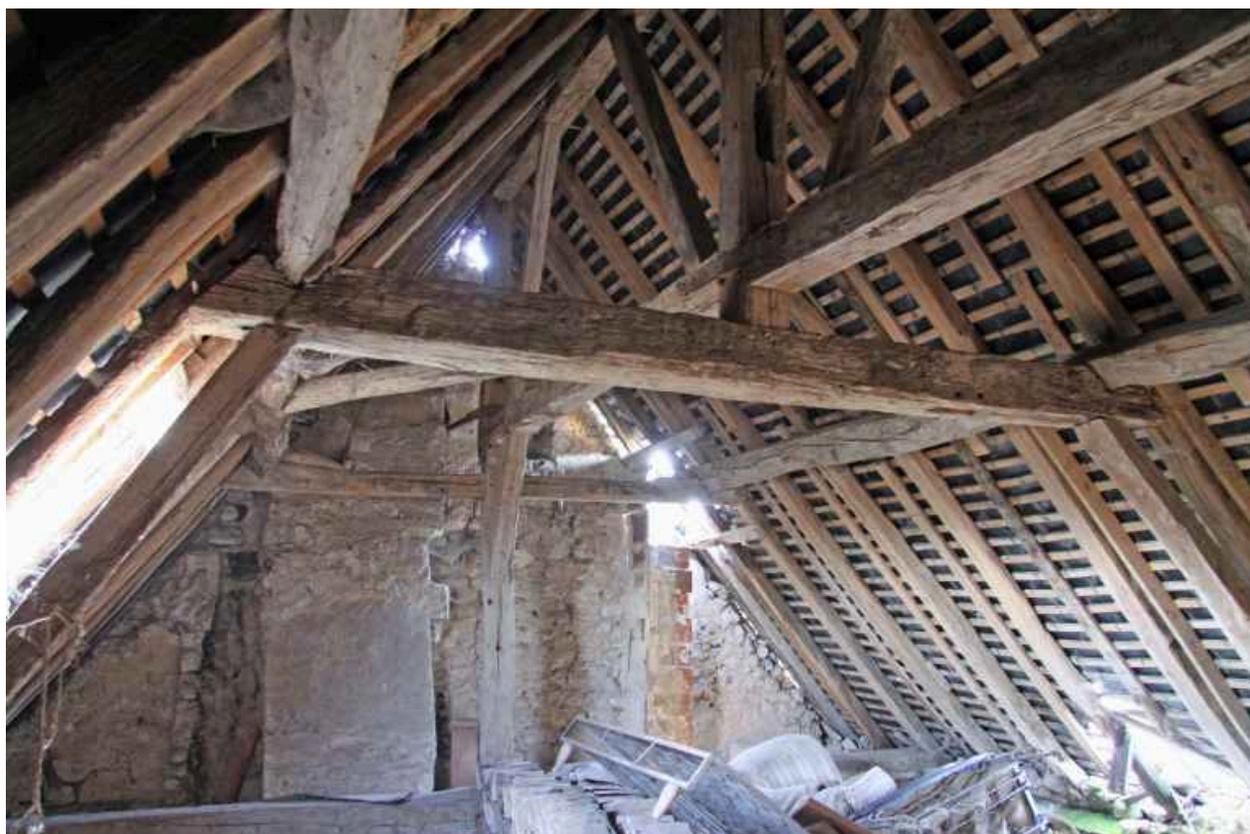
Charpente à pannes avec  
sous-faîtage, remaniée.  
Phot. Jean-Baptiste Darrasse  
IVR52\_20087202548NUCA

Charpente à pannes avec sous faîtage, remaniée.

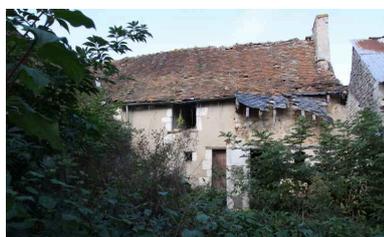
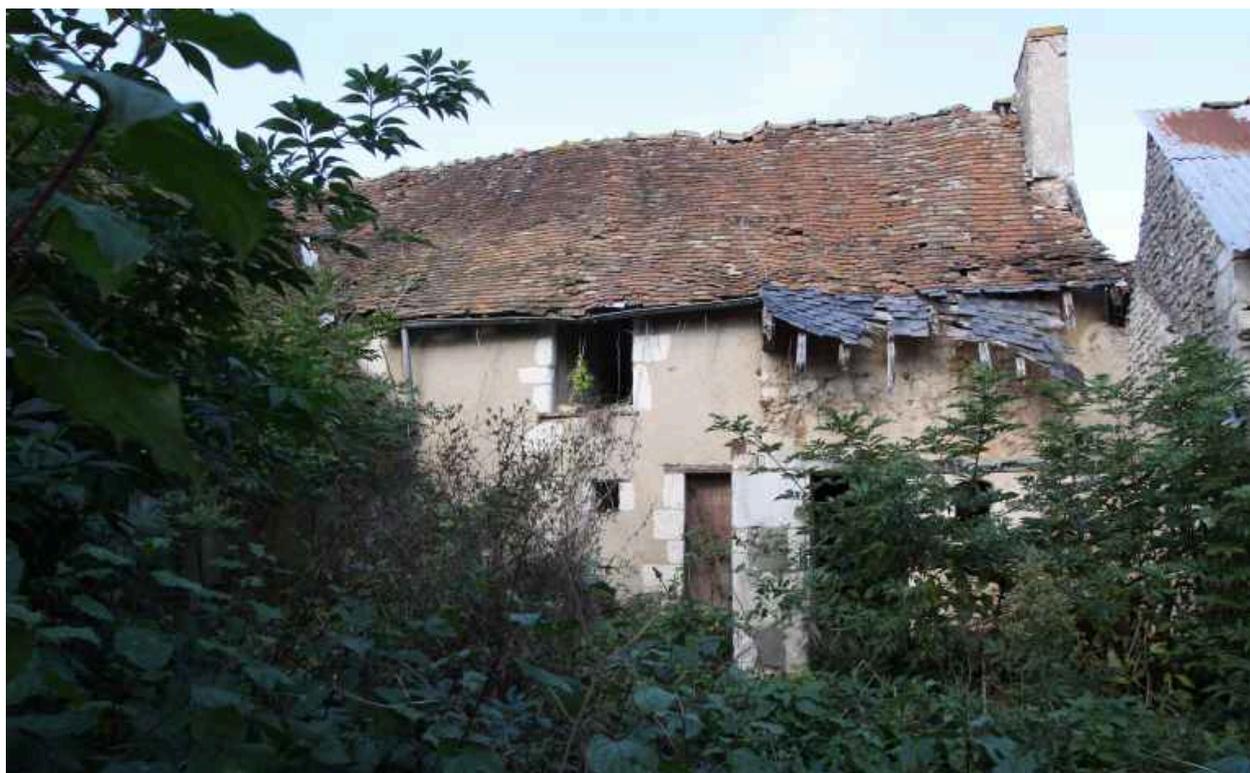
Les dépendances au fond  
de la cour (démolies).  
Phot. Jean-Baptiste Darrasse  
IVR52\_20087202550NUCA

Les dépendances au fond de la cour (démolies).

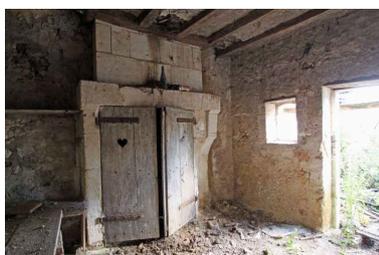
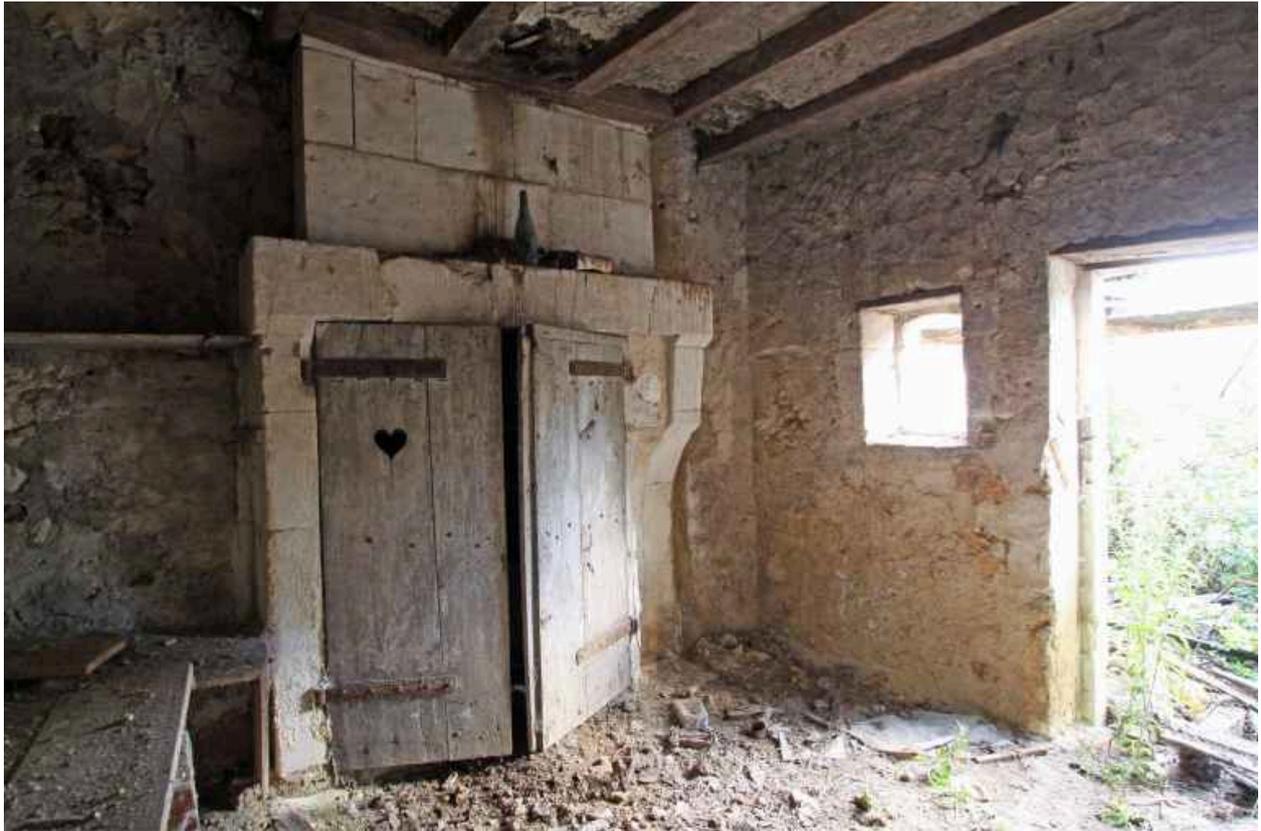
Les dépendances : cheminée.  
Phot. Jean-Baptiste Darrasse  
IVR52\_20087202549NUCA

Les dépendances : cheminée.
