Pays de la Loire, Vendée  
Le Mazeau  
Bourg  
7 impasse des Peupliers, place des Peupliers

## Maison, 7 impasse des Peupliers

Numéro de dossier : IA85003108  
Date de l'enquête initiale : 2022  
Date(s) de rédaction : 2022  
Cadre de l'étude : inventaire topographique Vallée de la Sèvre Niortaise, Marais poitevin  
Degré d'étude : recensé

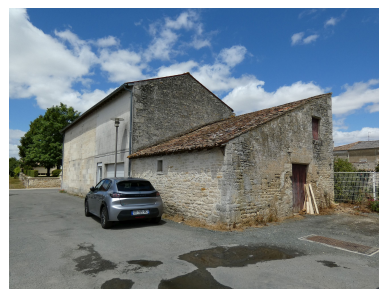
La remise vue depuis le sud.  
Phot. Yannis Suire  
IVR52\_20228501569NUCA

De l'ancienne propriété visible sur le plan cadastral de 1835, il ne reste que ces deux bâtiments : une maison à l'est, une remise au nord. La maison, en retrait par rapport à la voie, présente en façade deux travées d'ouvertures. La remise est couverte d'un toit en appentis. Elle ouvre au sud par une porte et une baie, toutes deux à encadrement chanfreiné.

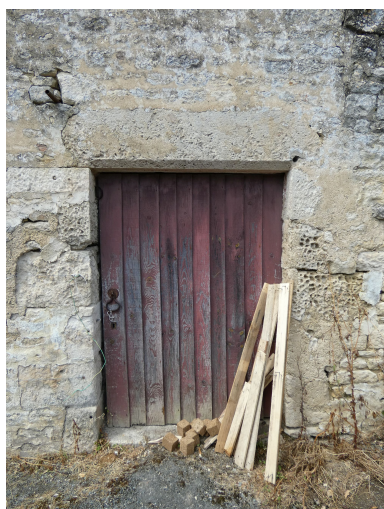
La porte de la remise,  
à linteau chanfreiné.  
Phot. Yannis Suire  
IVR52\_20228501570NUCA

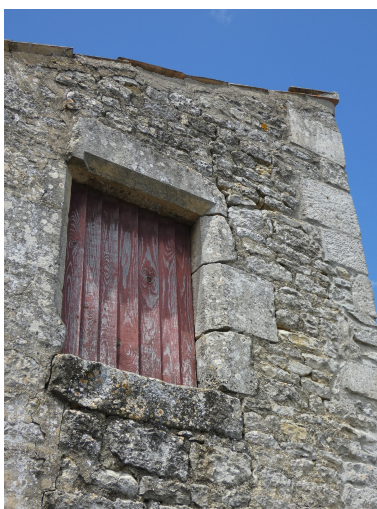
La baie de la remise, à  
encadrement chanfreiné.  
Phot. Yannis Suire  
IVR52\_20228501571NUCA

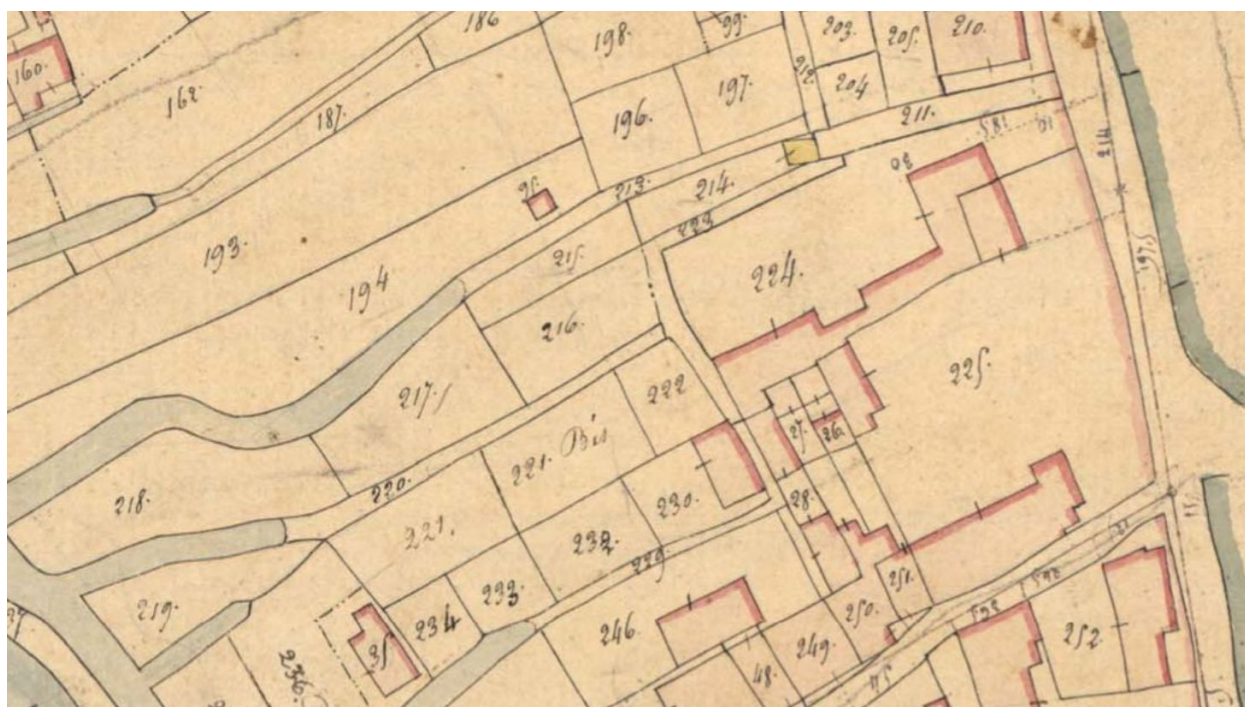
La parcelle 224, à droite, sur le plan cadastral de 1835.

Ces bâtiments sont les vestiges d'une importante propriété qui apparaît là sur le plan cadastral de 1835. Englobant aussi les bâtiments au sud-est, elle comprenait plusieurs corps de bâtiments alignés et d'autres en retour d'équerre au nord. L'ensemble appartenait à cette date aux héritiers de Jacques Berton, demeurant à Courdault (Saint-Sigismond). La maison actuelle a pu être construite dans la première moitié du XIXe siècle. La remise, en retour d'équerre au nord, est plus ancienne : la forme de ses ouvertures, avec chanfrein, semble indiquer une construction du XVIIe ou XVIIIe siècle. Ce bâtiment aurait servi de salle de théâtre et de cinéma vers le milieu du XXe siècle.

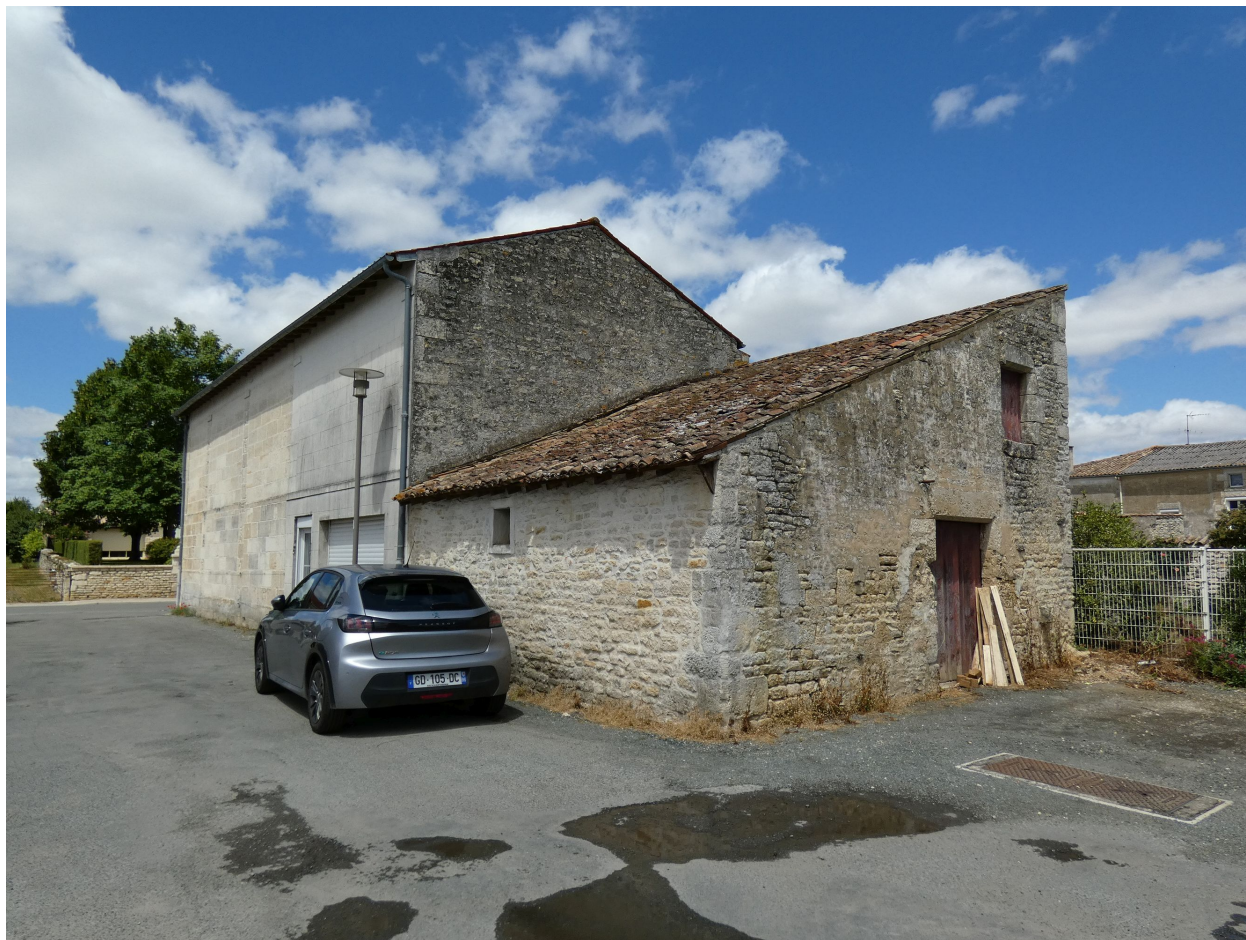
La remise vue depuis le sud.

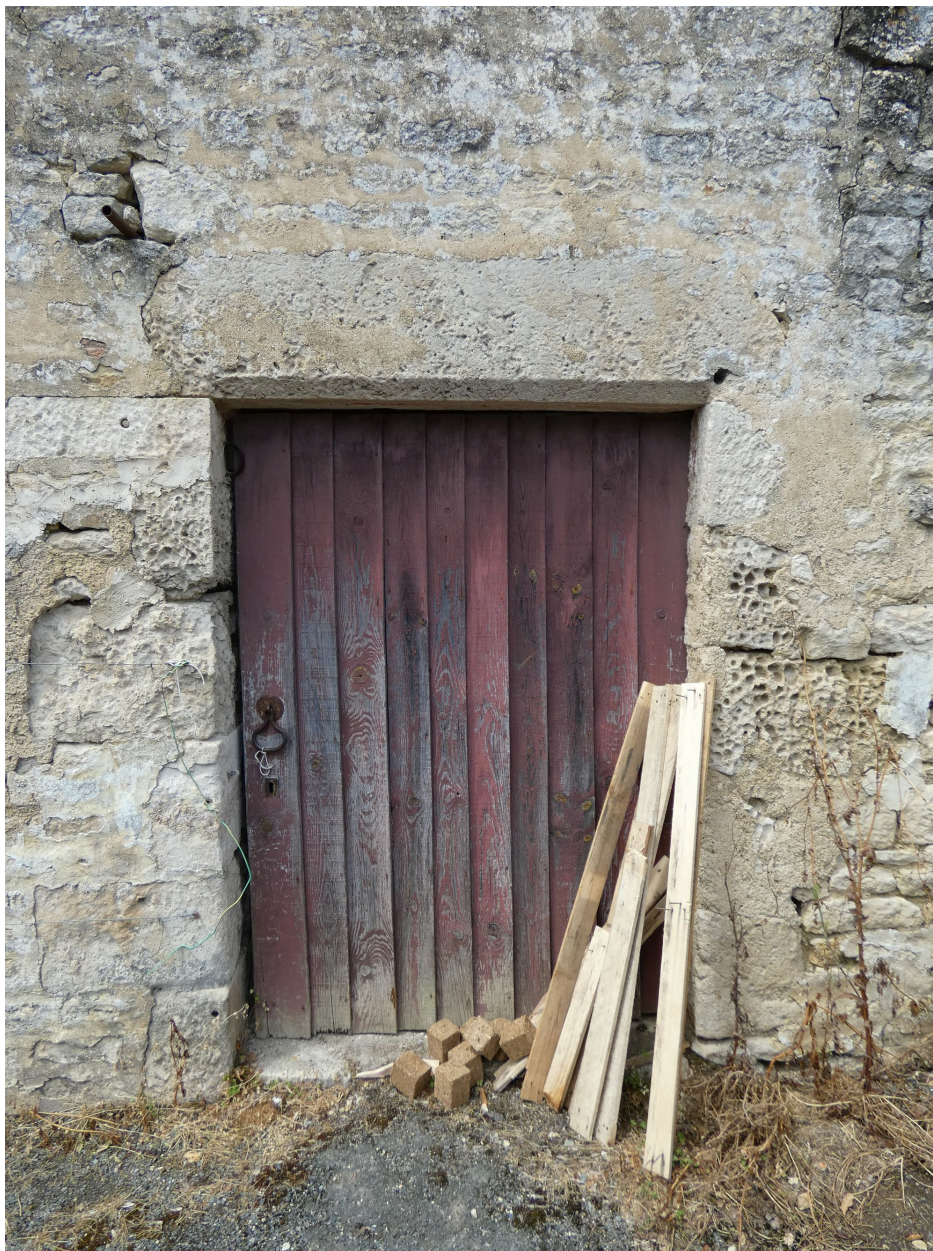
La porte de la remise, à linteau chanfreiné.

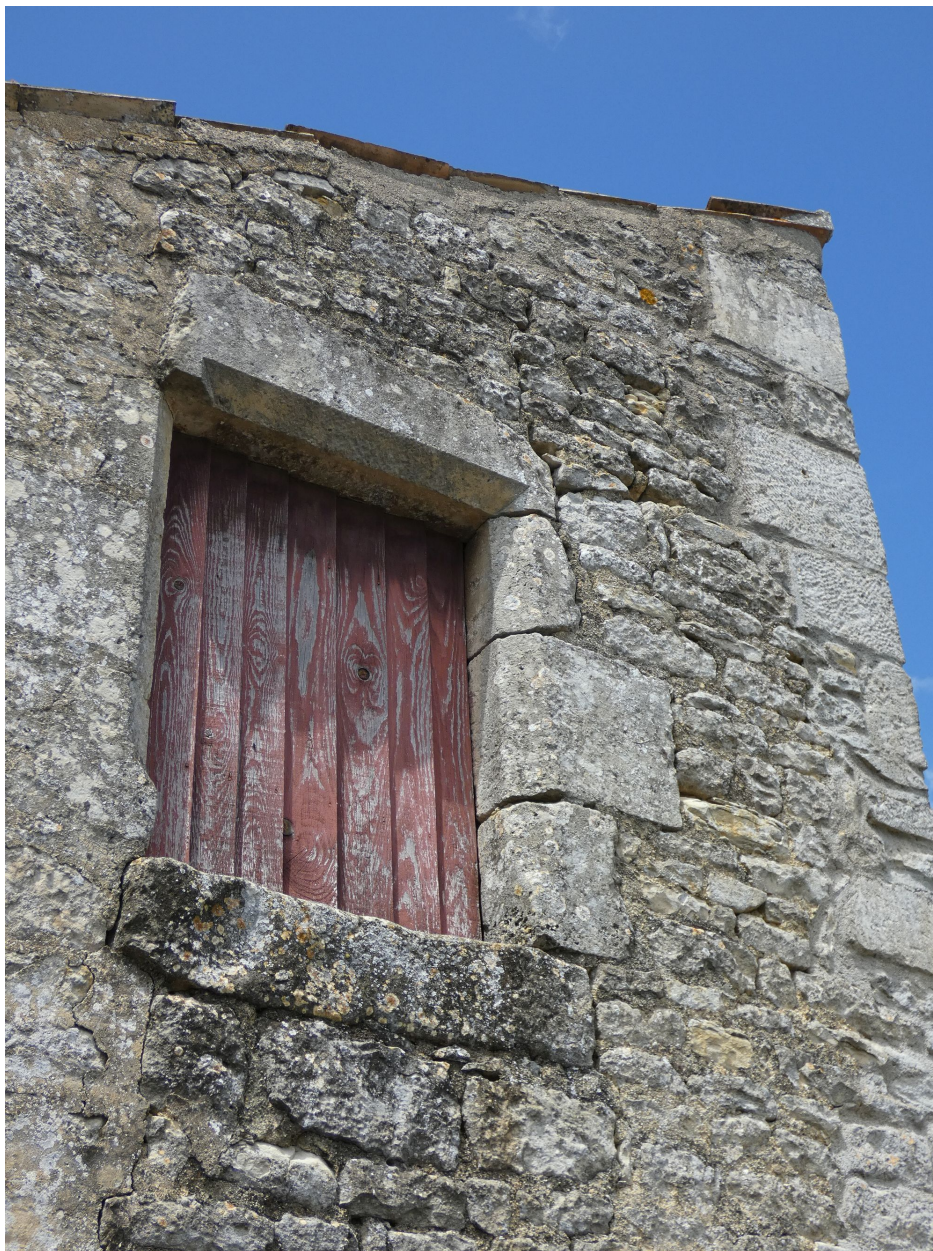
La baie de la remise, à encadrement chanfreiné.
