Pays de la Loire, Loire-Atlantique Guérande Saillé 3 rue François-Thuard

Presbytère, 3 rue François-Thuard

Numéro de dossier : IA44003805 Date de l'enquête initiale : 2008 Date(s) de rédaction : 2008

Cadre de l'étude : inventaire topographique

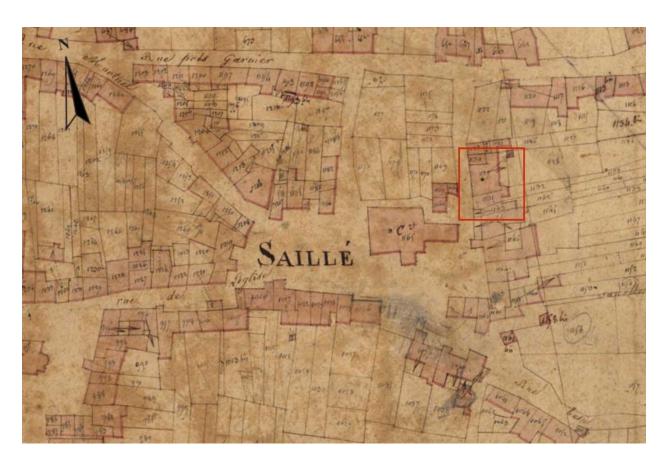
Extrait du plan cadastral de 1820, section L2, parcelles n° 1129, 1131, 1143.

Presbytère reconstruit en 1884 par l'entrepreneur Jean-Marie Loiseau sur des bâtiments plus anciens signalés sur le cadastre de 1820. Les deux maisons situées dans les parcelles n° 1331 et n° 1143 du cadastre de 1820 furent annexées au presbytère en 1862 avant d'être détruites. Le presbytère a fait l'objet de travaux de restauration en 2008.

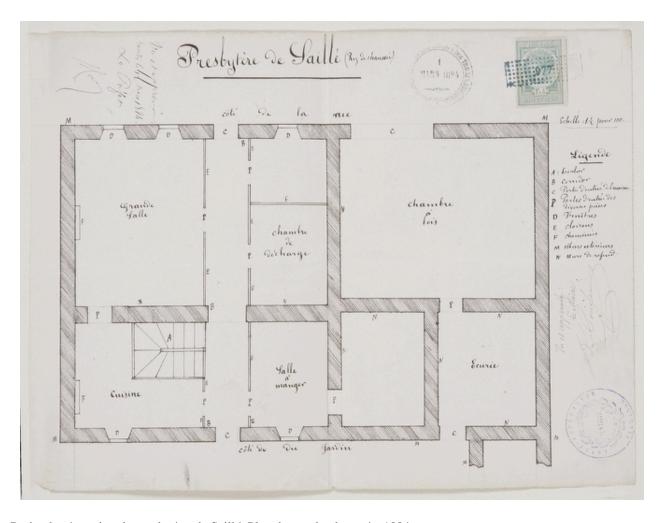
Projet de réparation du presbytère de Saillé. Plan du rez-de-chaussée. 1884.

Le presbytère, à plan double en profondeur, s'élève sur trois niveaux : un rez-de-chaussée, un étage carré et un comble à surcroît. Le pignon découvert au nord est sans doute un vestige du bâtiment antérieur. D'après un plan de 1884, les pièces du rez-de-chaussée s'organisaient de part-et-d'autre d'un vestibule d'entrée. Elles consistaient en une grande salle au sud-ouest ouvrant sur une cuisine à l'arrière sur laquelle empiétait l'escalier destiné à desservir les étages. Au nord, se trouvaient les pièces de décharge et la cuisine, la chambre à bois et l'écurie. L'étage était réservé aux chambres : celle du vicaire se situait au-dessus de la grande salle au sud, à l'opposé de celle du curé, au nord.

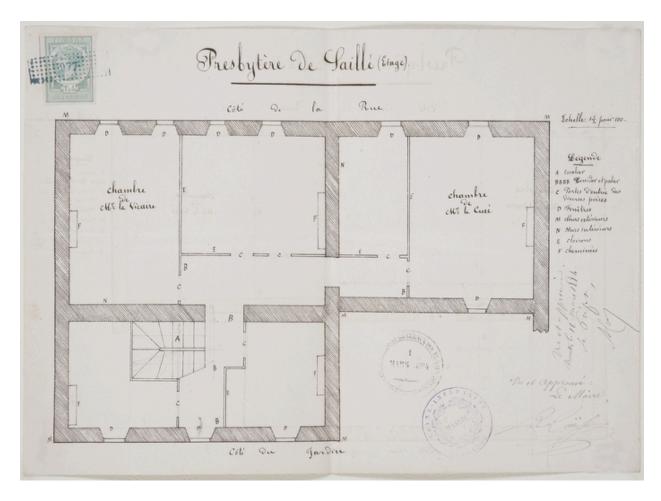
Projet de réparation du presbytère de Saillé. Plan de l'étage. 1884.

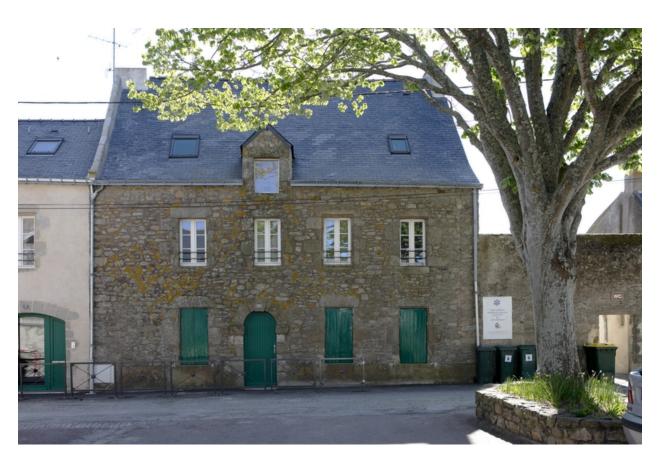
Vue de la façade sur rue.

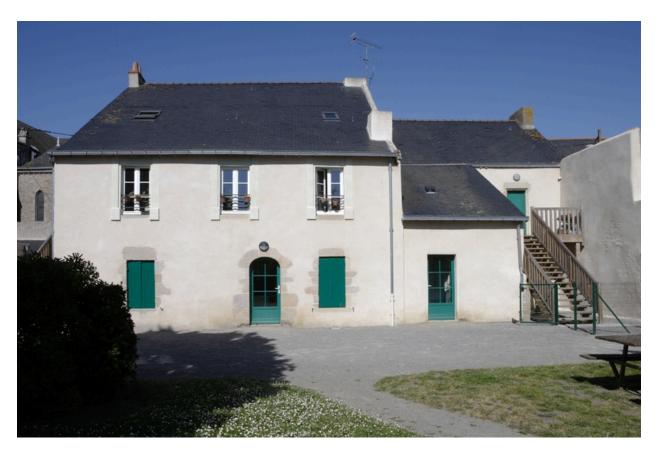
Vue de la façade sur cour.
