Pays de la Loire, Loire-Atlantique  
Guérande  
Saillé  
3 rue François-Thuard

## Presbytère, 3 rue François-Thuard

Numéro de dossier : IA44003805  
Date de l'enquête initiale : 2008  
Date(s) de rédaction : 2008  
Cadre de l'étude : inventaire topographique  
Degré d'étude : repéré

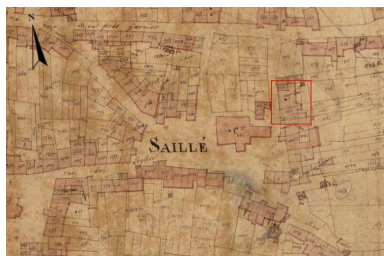
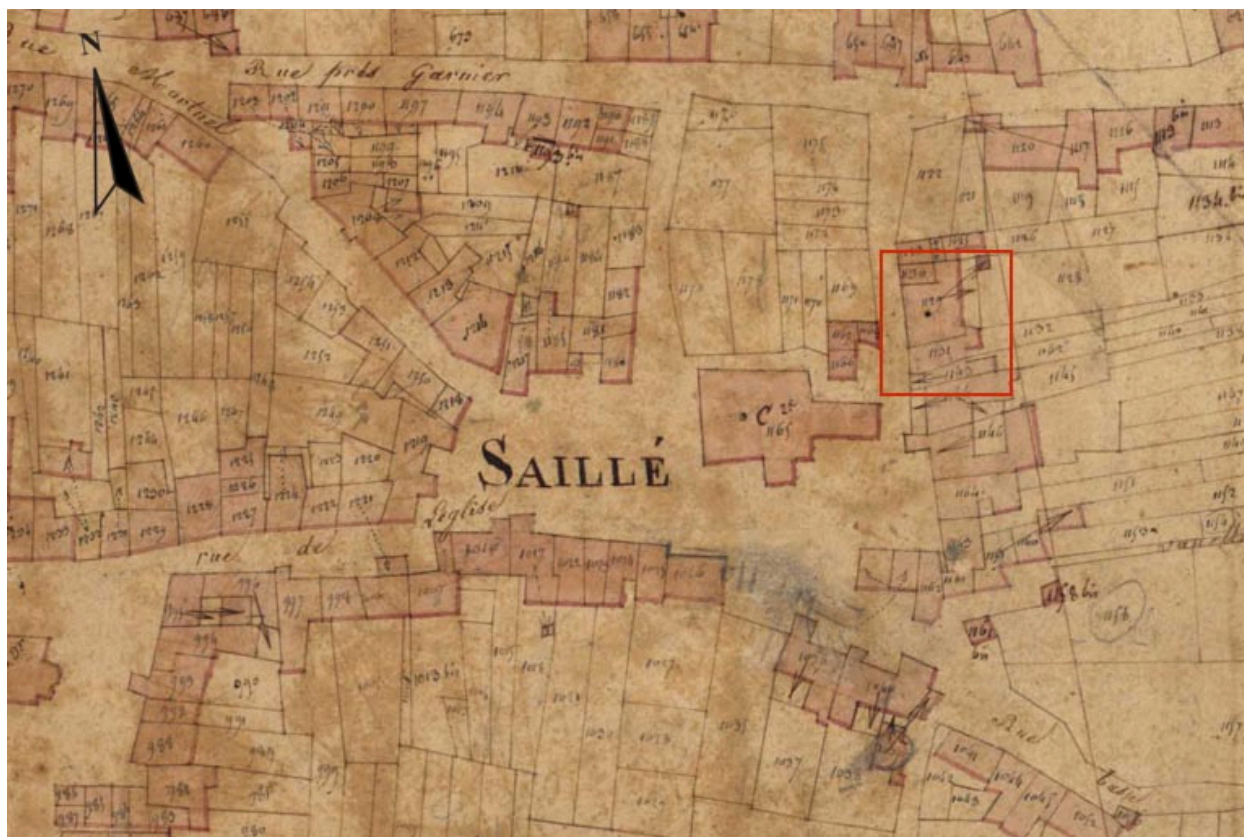
Extrait du plan cadastral de 1820, section L2, parcelles n° 1129, 1131, 1143.  
IVR52\_20104400263NUCA

Extrait du plan cadastral de 1820, section L2, parcelles n° 1129, 1131, 1143.

Presbytère reconstruit en 1884 par l'entrepreneur Jean-Marie Loiseau sur des bâtiments plus anciens signalés sur le cadastre de 1820. Les deux maisons situées dans les parcelles n° 1331 et n° 1143 du cadastre de 1820 furent annexées au presbytère en 1862 avant d'être détruites. Le presbytère a fait l'objet de travaux de restauration en 2008.

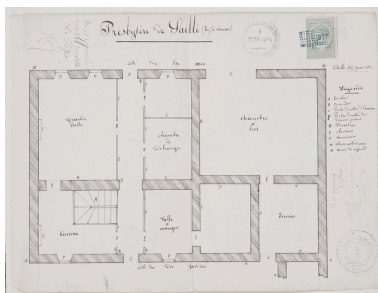
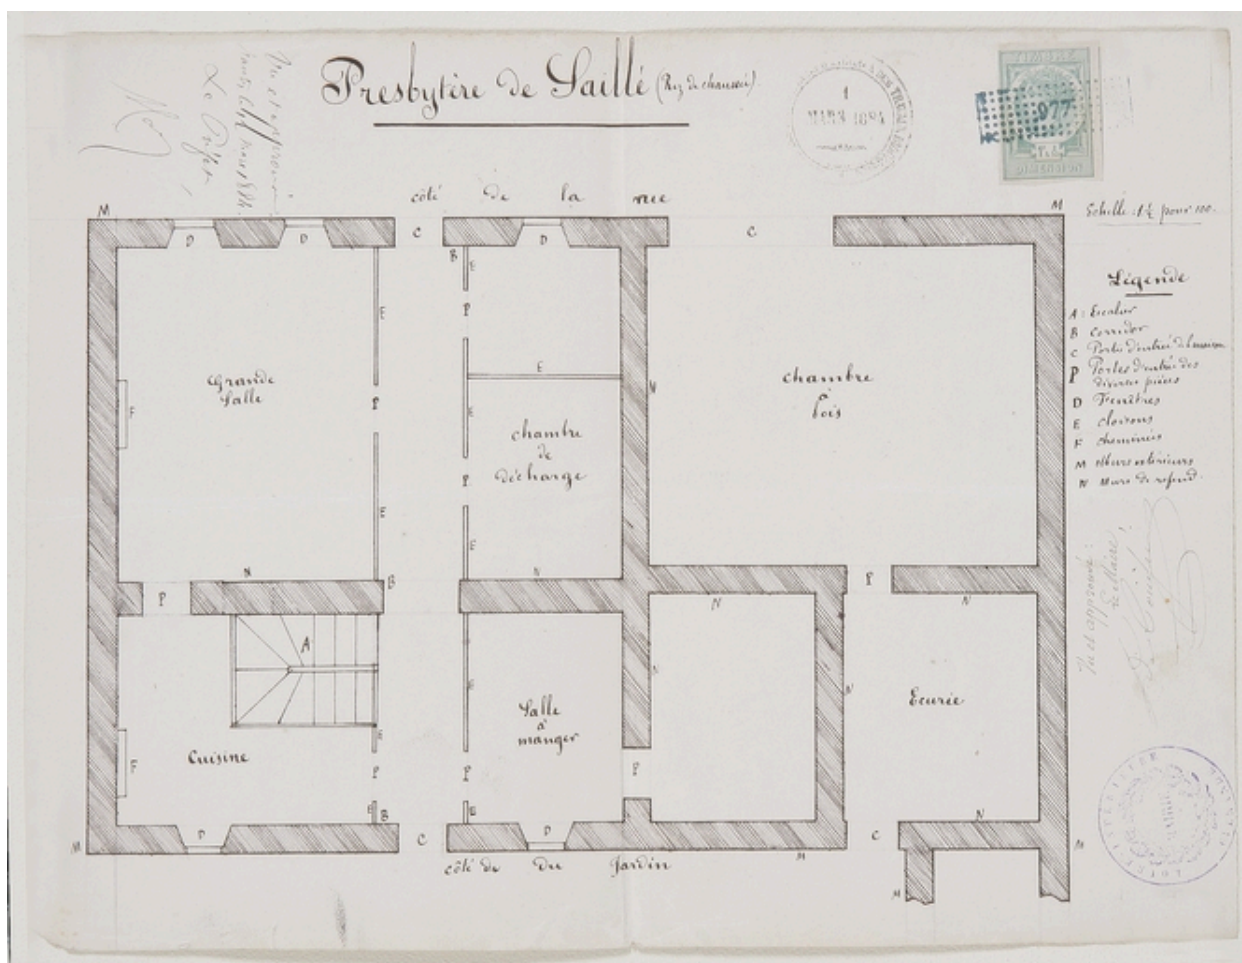
Projet de réparation du presbytère de Saillé. Plan du rez-de-chaussée. 1884.  
Phot. Denis (reproduction) Pillet  
IVR52\_20084400408NUCA

Projet de réparation du presbytère de Saillé. Plan du rez-de-chaussée. 1884.

Le presbytère, à plan double en profondeur, s'élève sur trois niveaux : un rez-de-chaussée, un étage carré et un comble à surcroît. Le pignon découvert au nord est sans doute un vestige du bâtiment antérieur. D'après un plan de 1884, les pièces du rez-de-chaussée s'organisaient de part-et-d'autre d'un vestibule d'entrée. Elles consistaient en une grande salle au sud-ouest ouvrant sur une cuisine à l'arrière sur laquelle empiétait l'escalier destiné à desservir les étages. Au nord, se trouvaient les pièces de décharge et la cuisine, la chambre à bois et l'écurie. L'étage était réservé aux chambres : celle du vicaire se situait au-dessus de la grande salle au sud, à l'opposé de celle du curé, au nord.

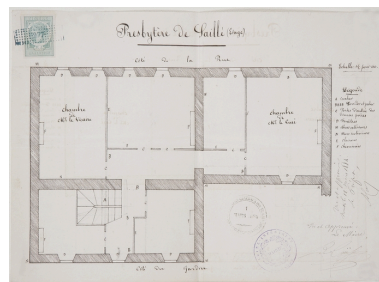
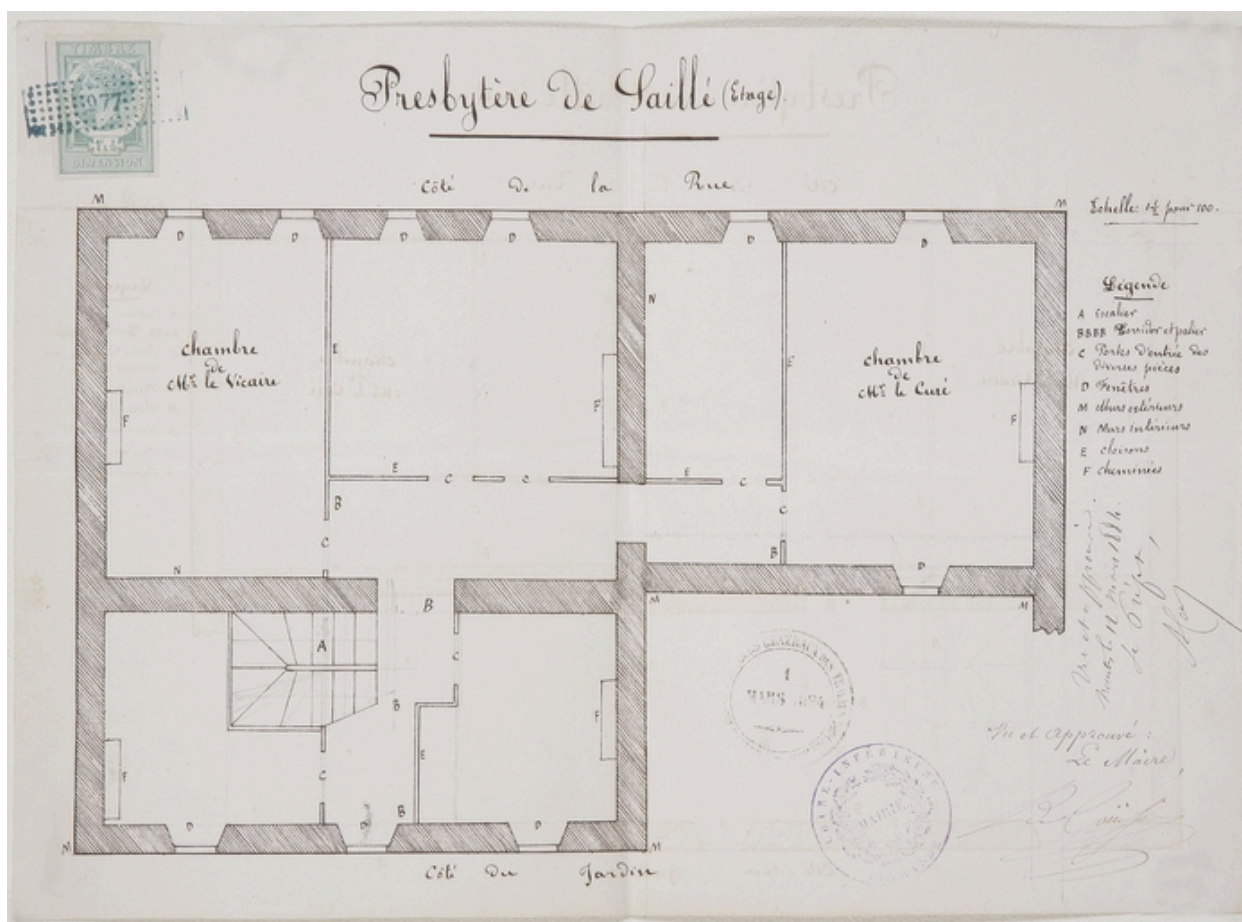
Projet de réparation du presbytère de Saillé. Plan de l'étage. 1884.  
Phot. Denis (reproduction) Pillet  
IVR52\_20084400409NUCA

Projet de réparation du presbytère de Saillé. Plan de l'étage. 1884.

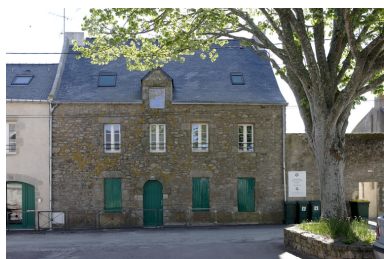
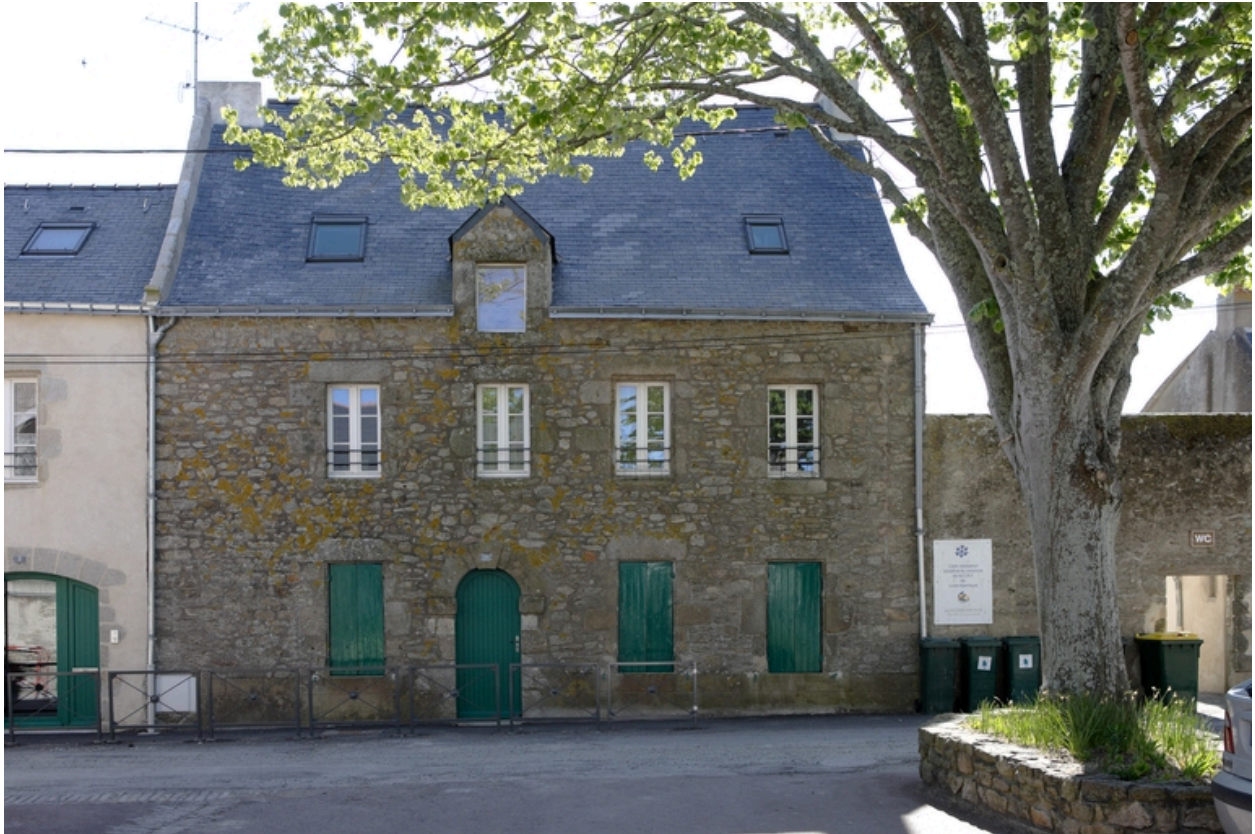
Vue de la façade sur rue.  
Phot. Denis Pillet  
IVR52\_20104401019NUCA

Vue de la façade sur rue.

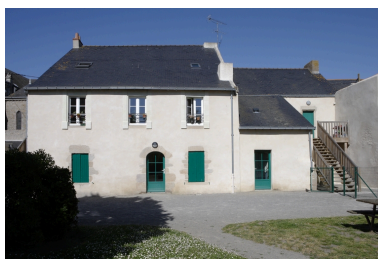
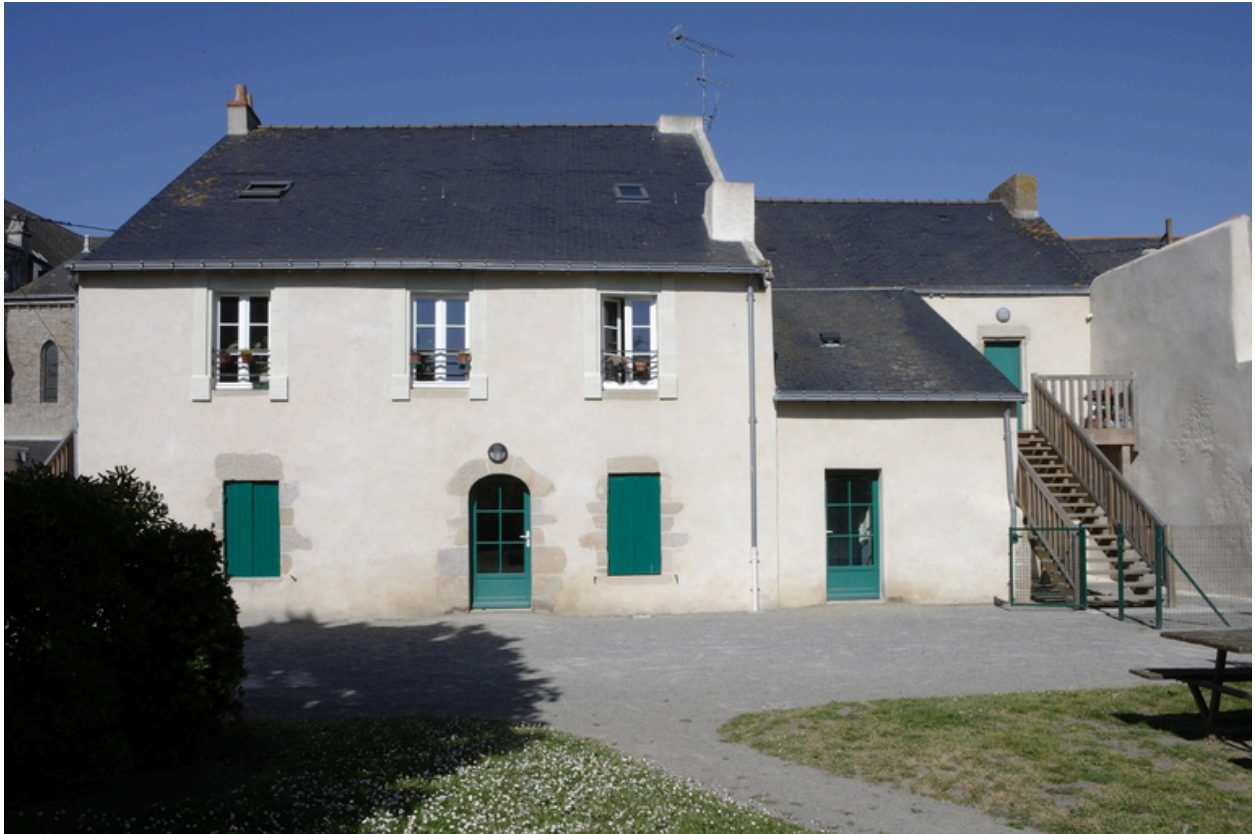
Vue de la façade sur cour.  
Phot. Denis Pillet  
IVR52\_20104401020NUCA

Vue de la façade sur cour.

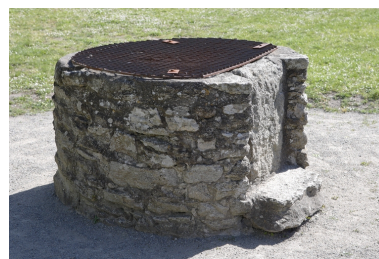
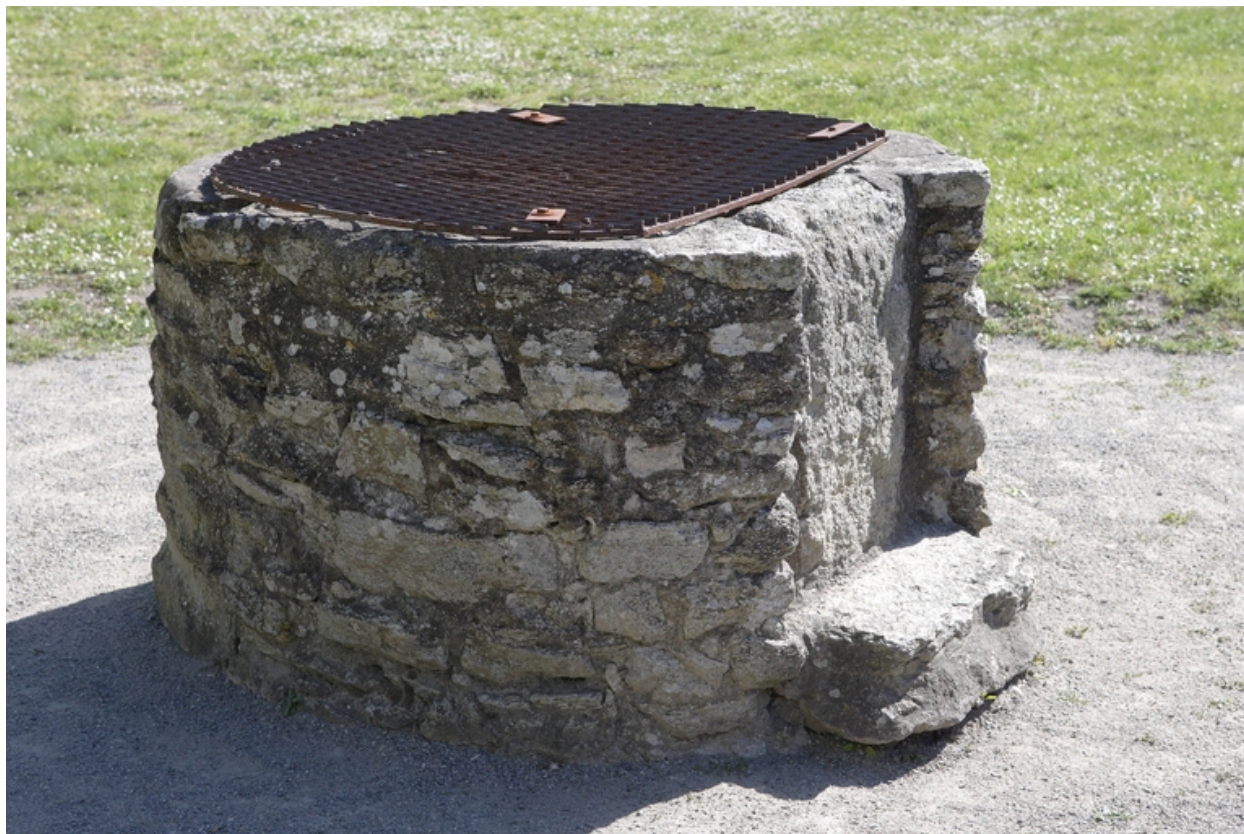
Vue du puits.  
Phot. Denis Pillet  
IVR52\_20104401021NUCA

Vue du puits.
