Pays de la Loire, Mayenne
Saint-Jean-sur-Erve
la Basse-Caillère

Ferme - la Basse-Caillère, Saint-Jean-sur-Erve

Numéro de dossier : IA53002982
Date de l'enquête initiale : 2003
Date(s) de rédaction : 2003
Cadre de l'étude : inventaire topographique
Degré d'étude : repéré

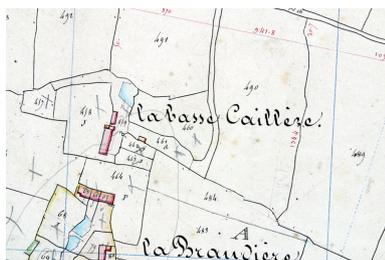
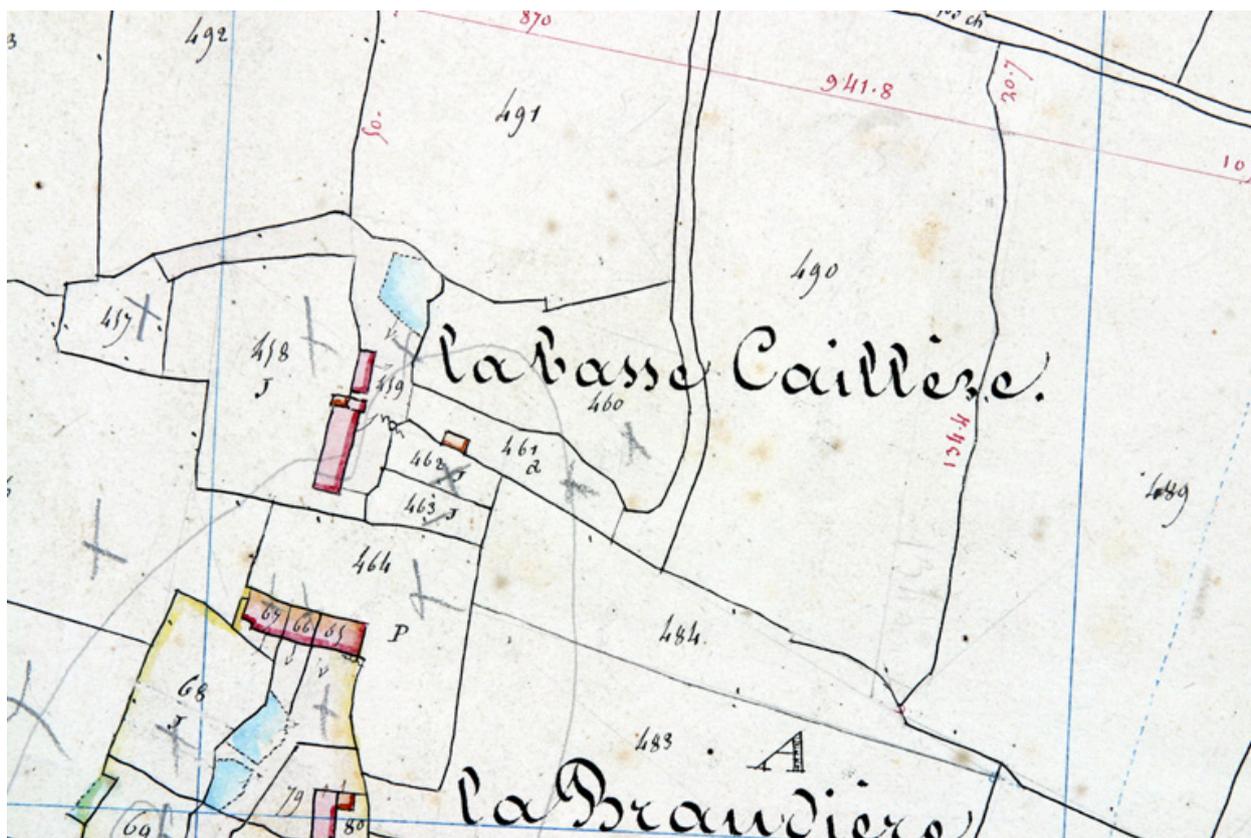
Extrait du plan cadastral
de 1842, section C3.
Phot. François Lasa
IVR52_20025301770NUCA

Extrait du plan cadastral de 1842, section C3.

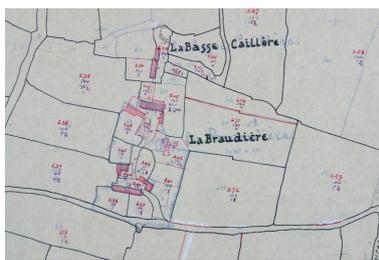
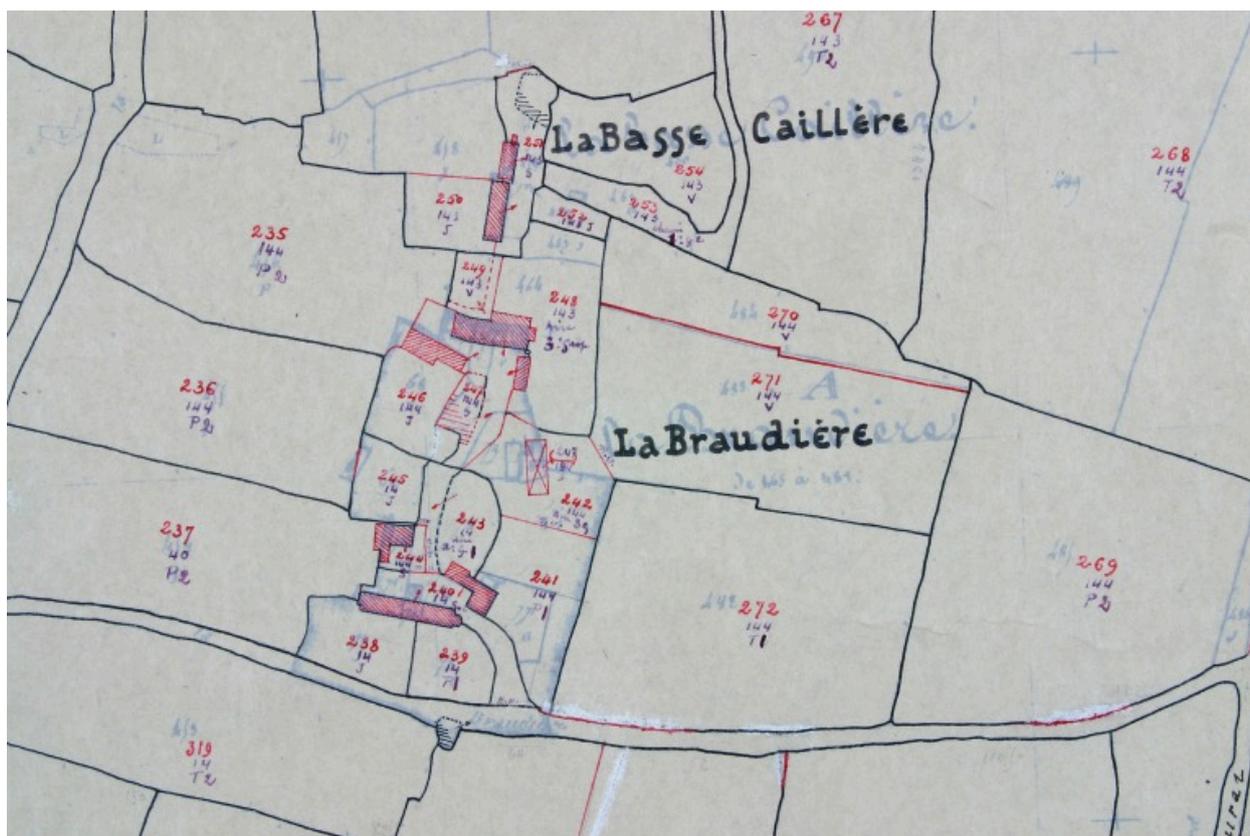
Extrait du plan cadastral
de 1937, section C3.
Repro. François Lasa
IVR52_20035301622NUCA

Extrait du plan cadastral de 1937, section C3.

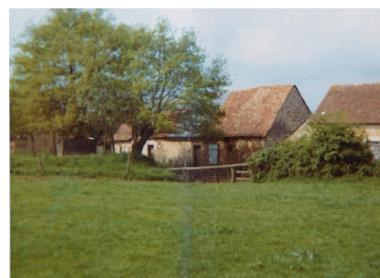
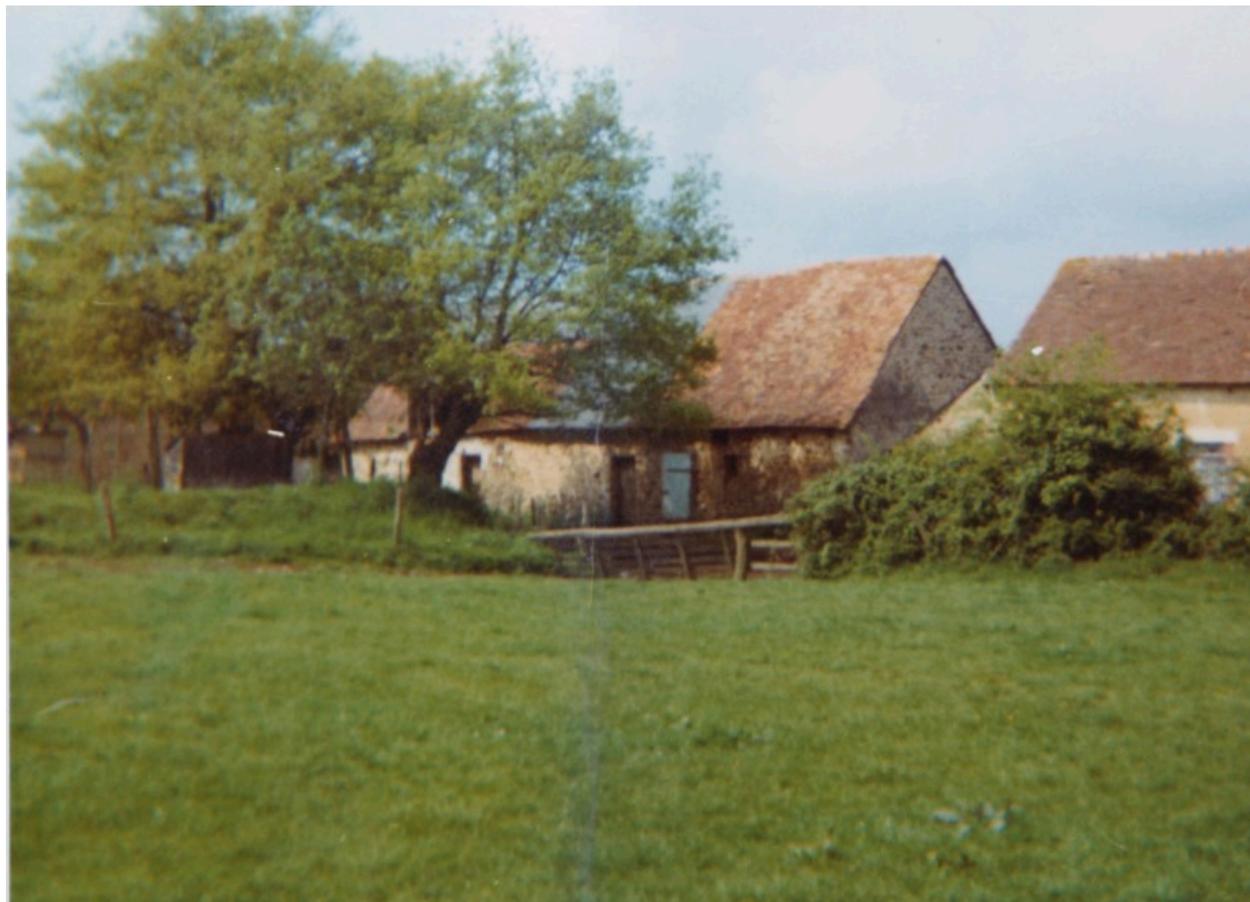
Photographie, 1972. Vue
d'ensemble depuis le nord-est,
avant destruction : étable, logis.
Autr. Mézière, Phot. François Lasa
IVR52_20035301704NUCA

Photographie, 1972. Vue d'ensemble depuis le nord-est, avant destruction : étable, logis.

La ferme de la Basse-Caillère était située juste au nord de l'écart puis ferme de la Braudière, mais son accès était distinct. Ses deux bâtiments, alignés, étaient construits en moellons de grès. Ils étaient couverts majoritairement de tuiles plates mais le toit de l'étable avait semble-t-il été réparée au moyen d'ardoises. Le logis, indépendant, se trouvait au nord. Sa façade principale donnait à l'est. L'étable était percée de ce côté de quatre portes à simples linteaux de bois.

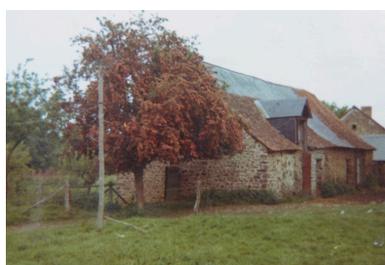
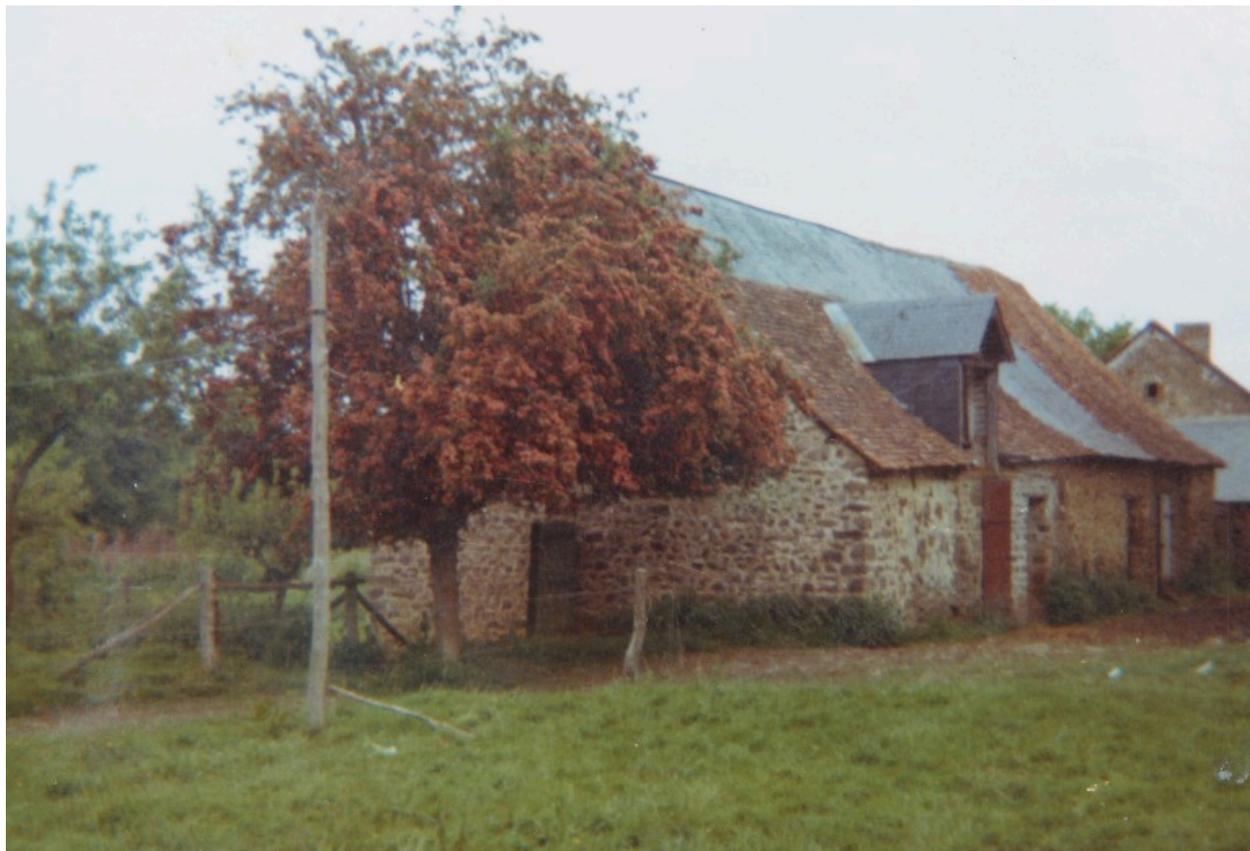
Photographie, 1972. L'étable vue
depuis le sud-est, avant destruction.
Autr. Mézière, Phot. François Lasa
IVR52_20035301705NUCA

Photographie, 1972. L'étable vue depuis le sud-est, avant destruction.
