## Manoir, actuellement ferme - la Touchette, Saint-Jean-sur-Erve

Numéro de dossier : IA53002975  
Date de l'enquête initiale : 2003  
Date(s) de rédaction : 2003  
Cadre de l'étude : inventaire topographique  
Degré d'étude : repéré

Dénomination : manoir  
Destinations successives : ferme  
Parties constituant non étudiées : étable à vaches, étable à chevaux, porcherie, puits

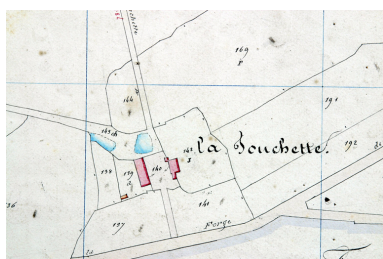
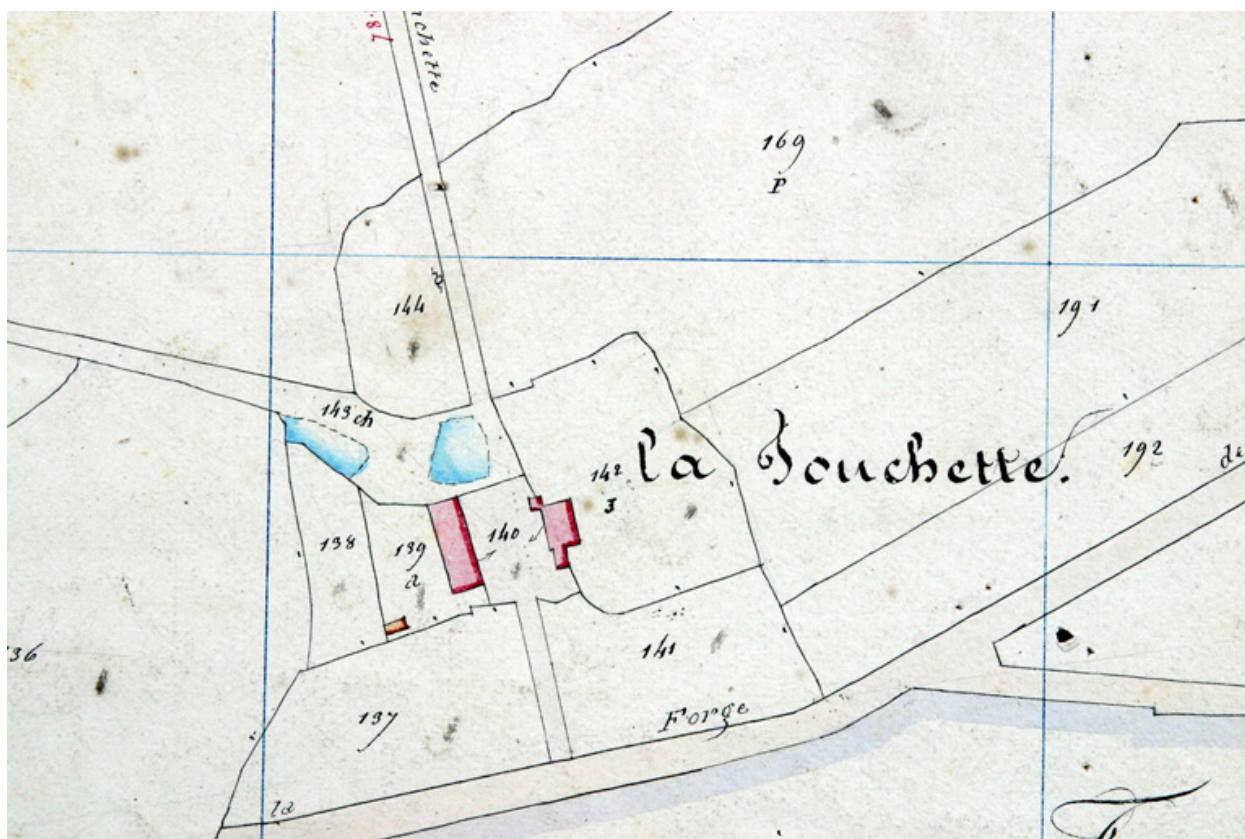
Extrait du plan cadastral  
de 1842, section D2.  
Phot. François Lasa  
IVR52\_20025301795NUCA

Extrait du plan cadastral de 1842, section D2.

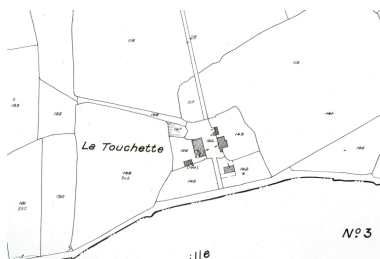
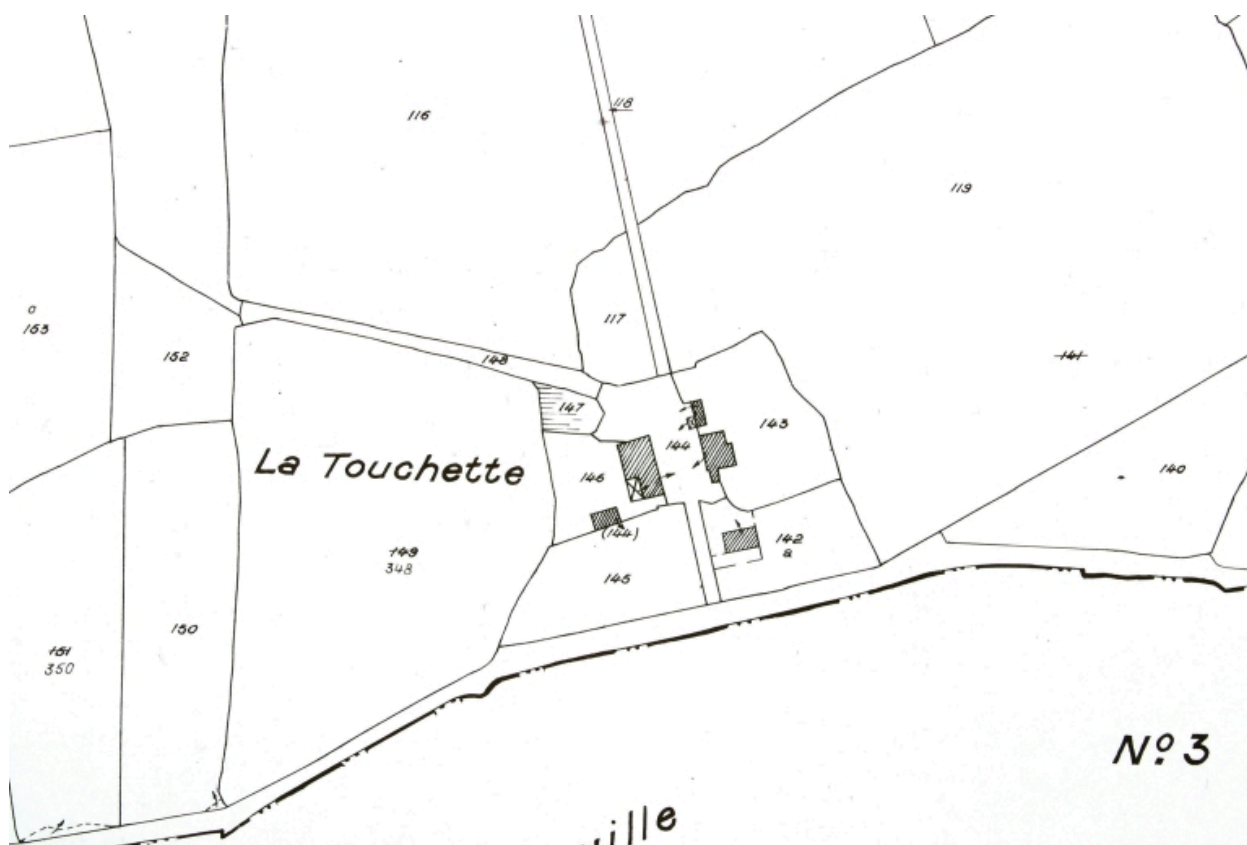
Extrait du plan cadastral réédité en  
1982 et régulièrement mis à jour  
entre 1982 et 2002, section D2.  
Phot. François Lasa  
IVR52\_20035301109NUCA

Extrait du plan cadastral réédité en 1982 et régulièrement mis à jour entre 1982 et 2002, section D2.

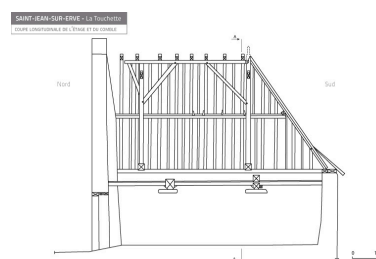
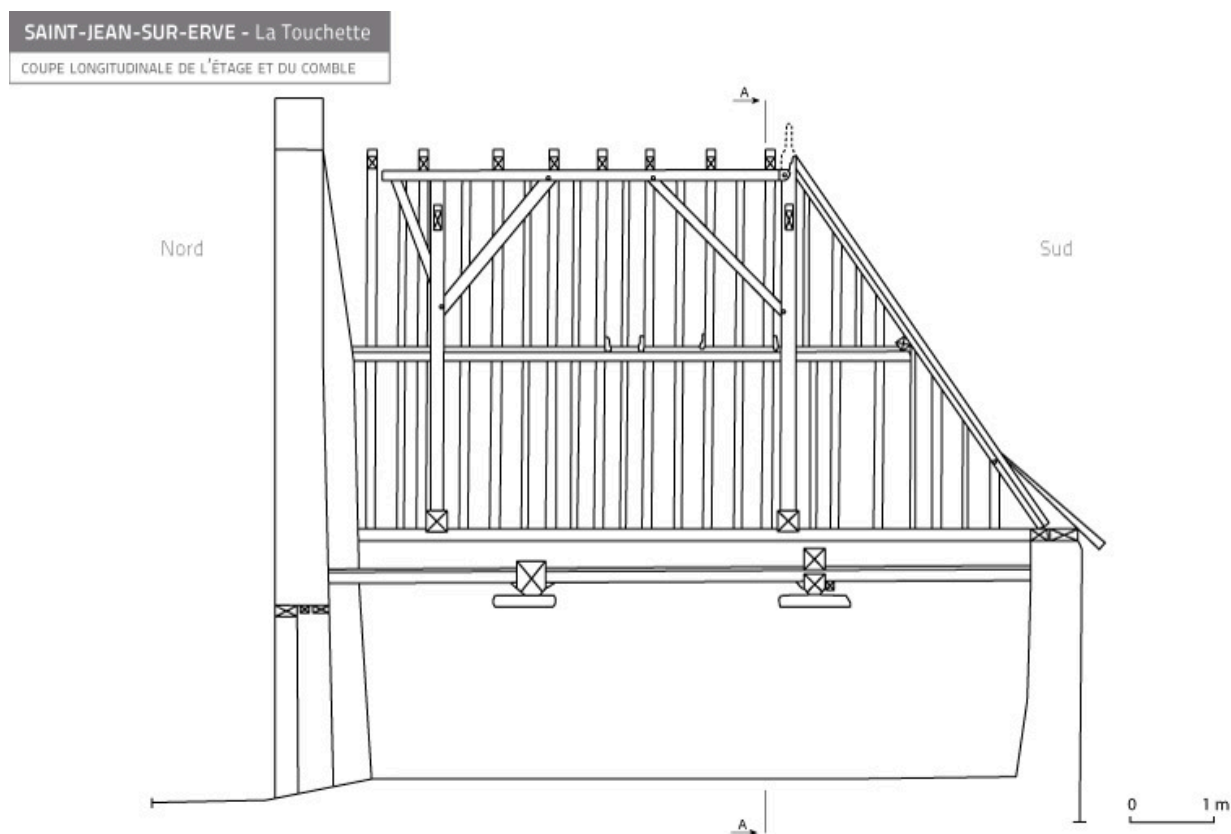
Coupe longitudinale de  
l'étage et du comble.  
Dess. Laurent Cohin  
IVR52\_20105300421NUDA

Coupe longitudinale de l'étage et du comble.

La Touchette était d'après Angot un "fief et domaine mouvant [de la seigneurie] de Thorigné". Jean de Favières en était le seigneur en 1532. Elle fait partie du territoire cédé à Saint-Jean par Thorigné en 1840. Le logis a été construit, d'après sa charpente, au XVe siècle ou au XVIe siècle. Les ouvertures de son rez-de-chaussée et sa cheminée ont été remaniées durant la deuxième moitié du XIXe siècle. Le corps adossé au logis au nord, peut, au vu du profil de sa toiture, être daté entre le XVe et le XVIIe siècle. L'étable à vaches-grange a été édifiée au XVIIe siècle ou au XVIIIe siècle. Elle a été remaniée dans le dernier quart du XXe siècle. Contre son mur gouttereau postérieur a été adossée dans la deuxième moitié du XIXe siècle une étable à chevaux, qu'est venue prolonger à la fin du XXe siècle une remise en parpaings et en bois. Les deux porcheries ou bergeries sont vraisemblablement de la deuxième moitié du XIXe siècle. Une maison neuve a été construite au sud en 1975.

L'ancien manoir de la Touchette présente un aspect massé dû à son plan approximativement carré. Il est construit, comme les autres bâtiments qui constituent aujourd'hui la ferme, en moellons de grès foncé et ne dispose pas de chaînes d'angle en pierre de taille. Son rez-de-chaussée qui ne comprend qu'une seule pièce, est percé de trois baies : une porte centrale entourée de pierres de taille de calcaire marbrier formant harpage et deux fenêtres à linteaux de bois (l'appui et les piédroits de la fenêtre de droite ont été refaits en béton). Son étage carré est dépourvu de cheminée et n'est percée - sur la façade principale à l'ouest - que d'une porte haute : il avait principalement une fonction de stockage. Son accès se fait indirectement par l'escalier extérieur droit qui dessert le comble du corps du bâtiment adossé au nord, une ancienne petite étable actuellement couverte d'ardoises en fibrociment. La toiture du logis présente une croupe au sud. Sa charpente est du type à ferme et à panne, sans faux entrain. Le corps bas adossé au logis au sud, qui sert maintenant de bûcher, est couvert de tuiles plates. C'était une porcherie ou une bergerie, de même que les petits bâtiments situés au nord du logis et au sud-ouest de l'étable à vaches-grange. Cette dernière possède un comble à surcroît et une toiture en ardoise. Ses jours, étroits sont entièrement en moellons. Ses portes sont surmontées de linteaux de bois. Un puits voûté se trouve au sud du logis.

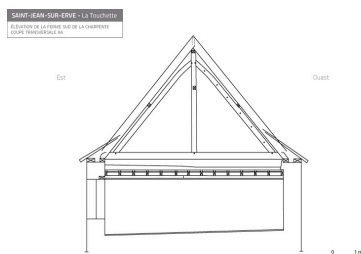
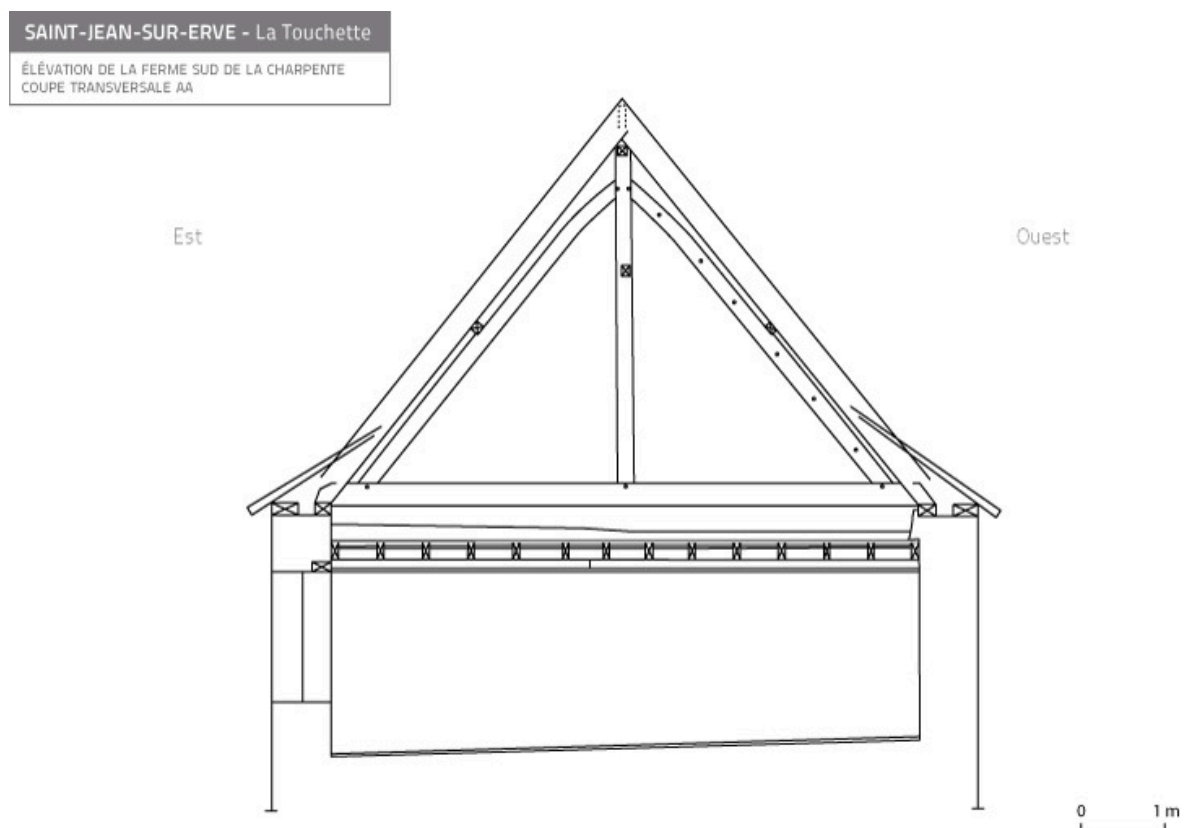
Charpente. Coupe  
transversale de la ferme sud.  
Dess. Laurent Cohin  
IVR52\_20105300422NUDA

Charpente. Coupe transversale de la ferme sud.

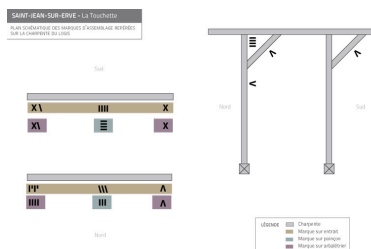
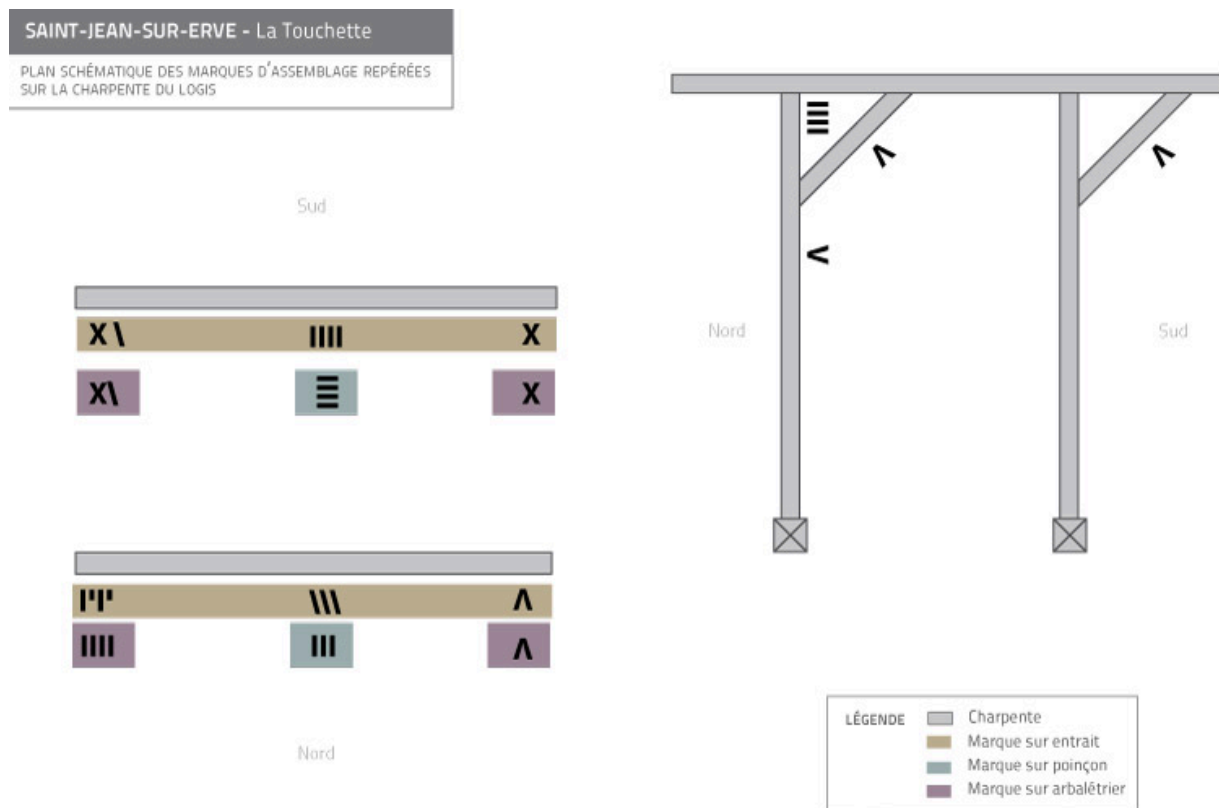
Charpente. Répartition des  
marques d'assemblage repérées.  
Dess. Élodie Rama  
IVR52\_20105300449NUDA

Charpente. Répartition des marques d'assemblage repérées.

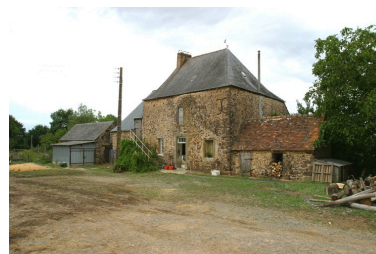
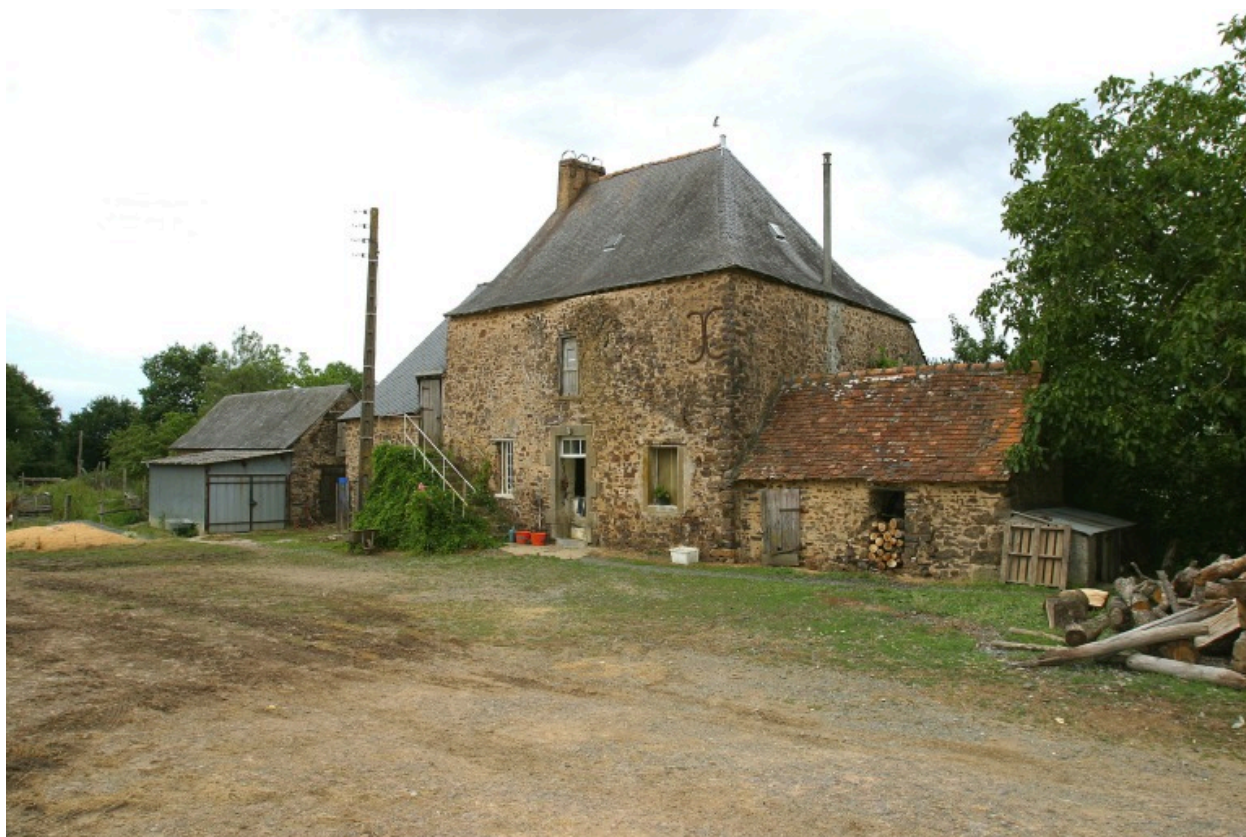
Le logis vu depuis le sud-ouest.  
Phot. François Lasa  
IVR52\_20035302224NUCA

Le logis vu depuis le sud-ouest.

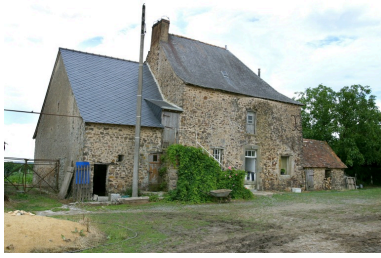
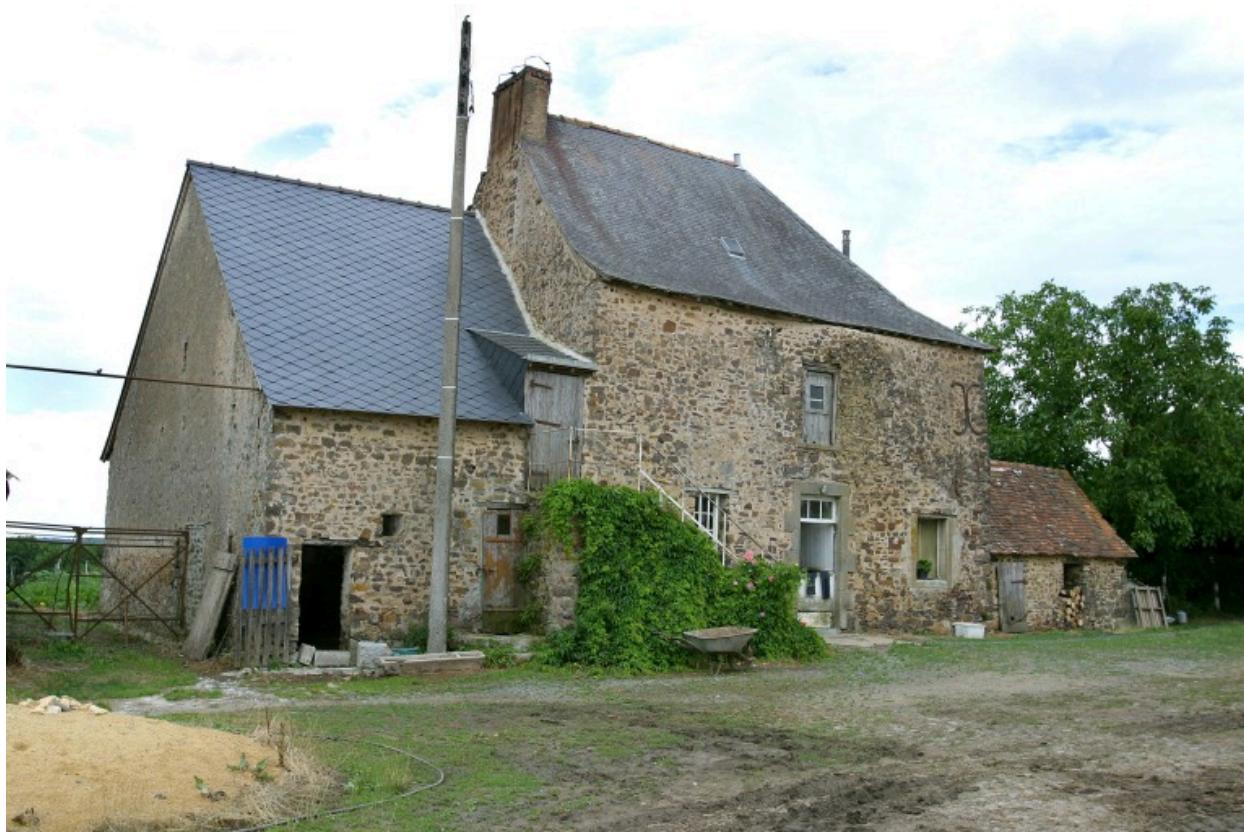
Le logis vu depuis le nord-ouest.  
Phot. François Lasa  
IVR52\_20035302225NUCA

Le logis vu depuis le nord-ouest.

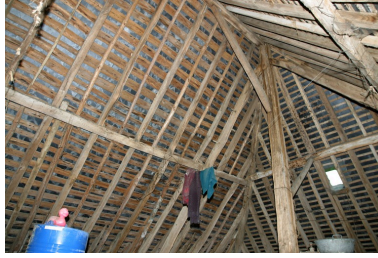
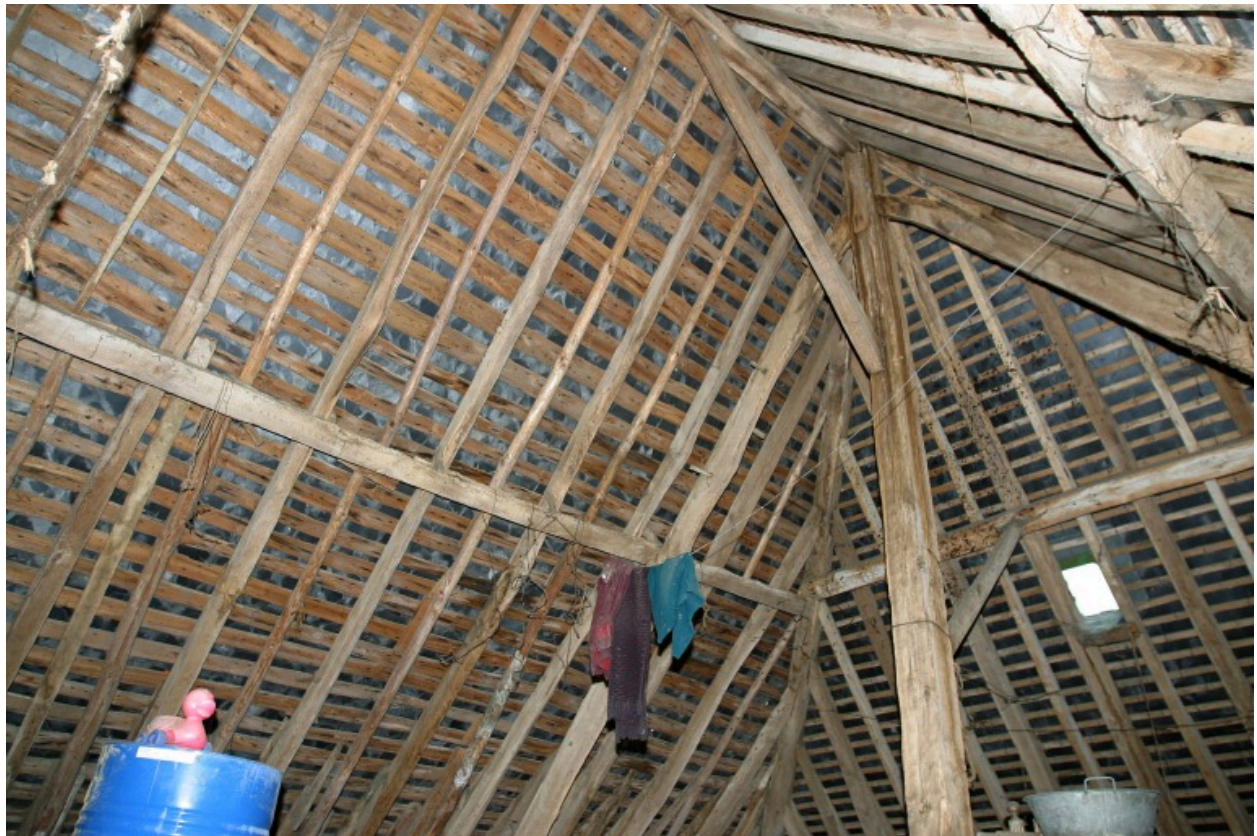
La charpente vue depuis le nord.  
Phot. François Lasa  
IVR52\_20035302227NUCA

La charpente vue depuis le nord.

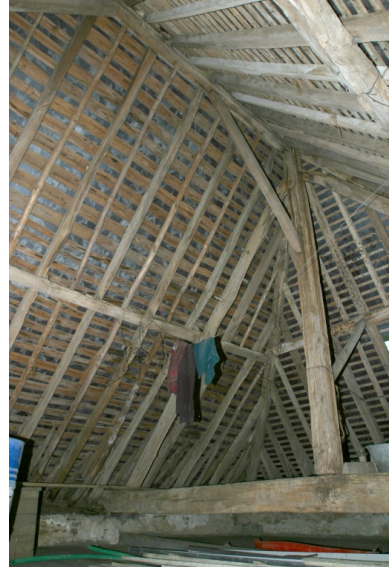
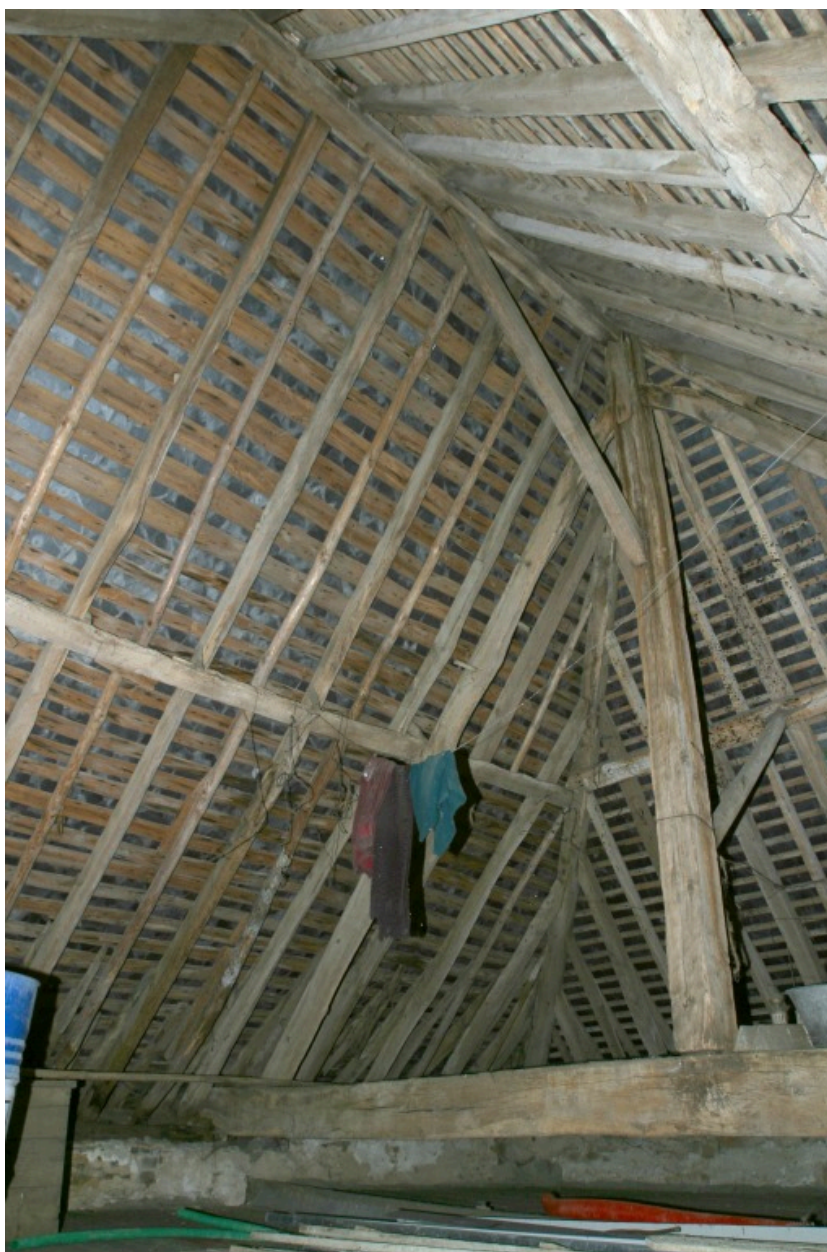
Détail de la charpente : la ferme sud.  
Phot. François Lasa  
IVR52\_20035302228NUCA

Détail de la charpente : la ferme sud.
