Pays de la Loire, Mayenne Azé Pendu

Moulin à farine, puis minoterie, dits moulin du Petit-Pendu - Pendu, Azé

Numéro de dossier : IA53000558 Date de l'enquête initiale : 2001 Date(s) de rédaction : 2002

Cadre de l'étude : enquête thématique départementale rivière Mayenne

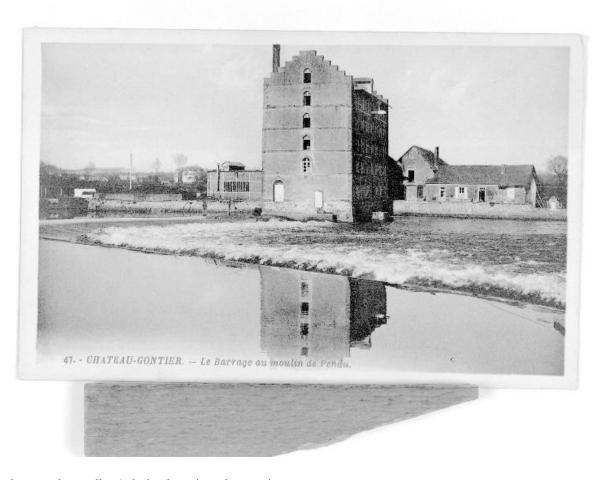
IVR52_20015300342XB

La façade ouest du moulin. A droite, la maison du meunier.

Plus grand moulin édifié sur la partie mayennaise de la Mayenne, le Petit Pendu, de plan rectangulaire, disposé perpendiculairement au cours de la rivière, comprenait cinq étages carrés soulignés en façades par des bandeaux. Sur son long côté sud, ses ouvertures, à montants et appuis en calcaire taillé et arcs en brique, cintrés au rez-de-chaussée et

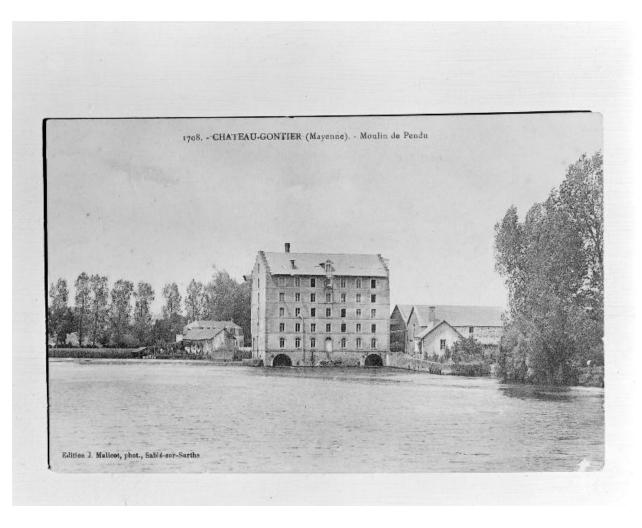
IVR52_20025300805XB

Vue d'aval : la façade sud du moulin. A gauche, les bureaux. A droite, la remise, une dépendance agricole et, en retour, le logis du meunier.

surbaissés aux niveaux supérieurs, étaient réparties en sept travées, trois de chaque côté de l'axe de symétrie marqué par la porte du premier niveau et la fenêtre passante du comble. Les deux larges coursiers s'ouvrent en aval et en amont par des arcs cintrés soulignés par des claveaux en granite taillé. Celui de rive est relié en amont à la Mayenne par un court canal d'alimentation mais déverse directement ses eaux dans la rivière en aval. Les principales dépendances se trouvaient juste derrière le moulin, à l'est, formant trois corps de bâtiments contigus. Du nord au sud, on trouve : un corps de bâtiment servant de remise et, sous le comble à surcroît, d'entrepôt (qu'une passerelle reliait au moulin), dont la façade principale, au nord, est monumentalisée par une grande porte et dont les encadrement de fenêtres au rez-de-chaussée reprennent les dispositions de celles du moulin ; un second, parallèle (où se trouvaient peut-être les écuries et un logement) ; un dernier, perpendiculaire aux autres, qui contenait au moins deux logements, dont celui du meunier. Les anciens bureaux, transformés en habitation, se trouvent un peu à l'écart au nord-est. Ils sont couverts d'un toit à longs pans et croupes brisés. Le bâtiment quoi était placé perpendiculairement à eux le long de la Mayenne a été détruit.

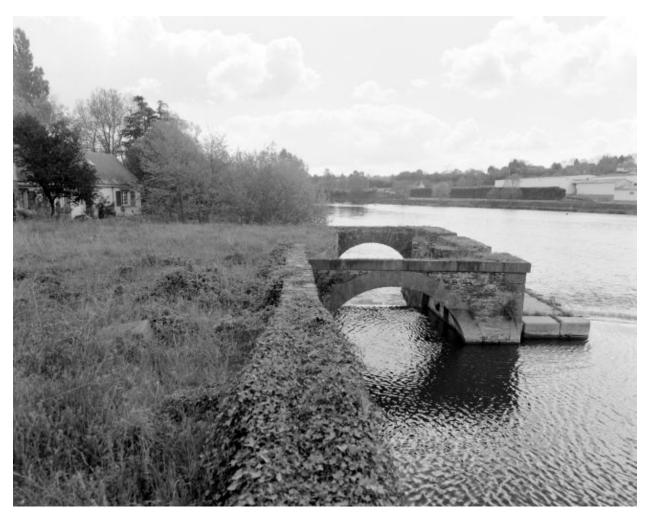
IVR52_20025300532X

Vestiges du moulin : le coursier du large vu d'amont. A gauche , le logement du meunier (dénaturé).

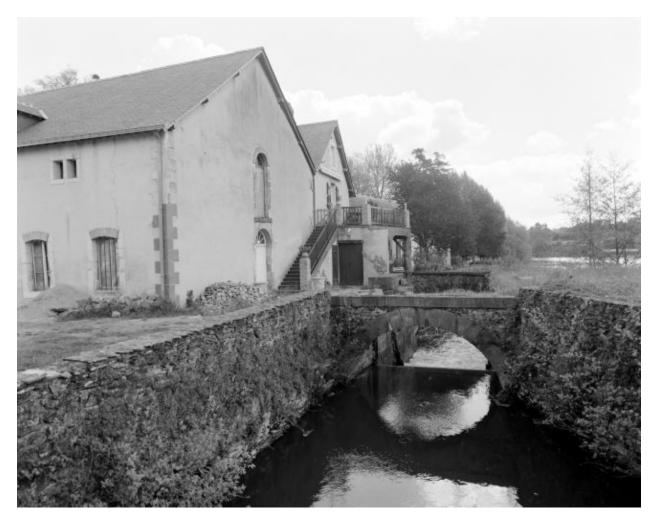
IVR52_20025300531X

Vestiges du moulin : le coursier de rive vu d'amont. A gauche, la remise, surmontée d'un entrepôt, et un ancien bâtiment agricole (transformé en habitation).

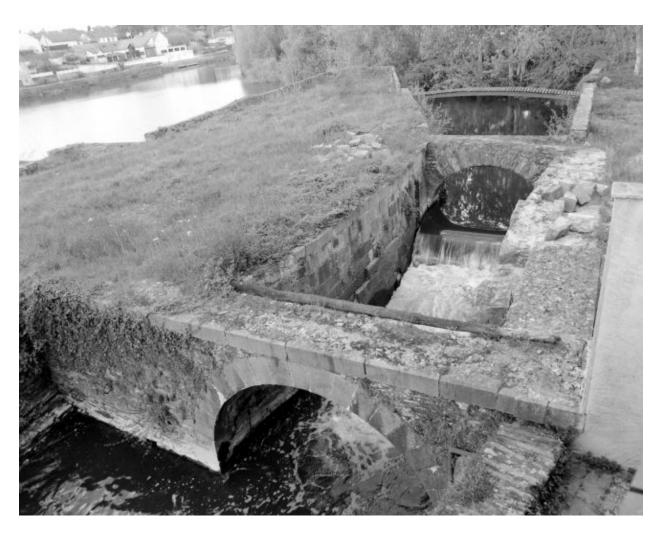
IVR52_20025300530X

Vestiges du moulin : le coursier de rive vu d'aval.

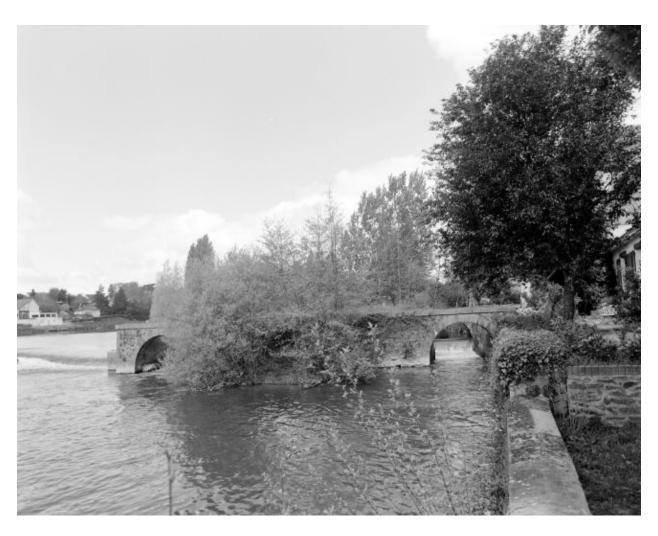
IVR52_20025300536X

Vestiges du moulin : les deux coursiers vus d'aval.
