Pays de la Loire, Mayenne
Azé
Pendou

Moulin à farine, puis minoterie, dits moulin du Petit-Pendu

Numéro de dossier : IA53000558
Date de l'enquête initiale : 2001
Date(s) de rédaction : 2002
Cadre de l'étude : enquête thématique départementale rivière Mayenne
Degré d'étude : étudié

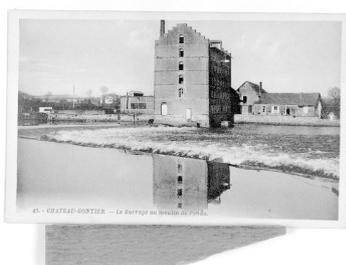
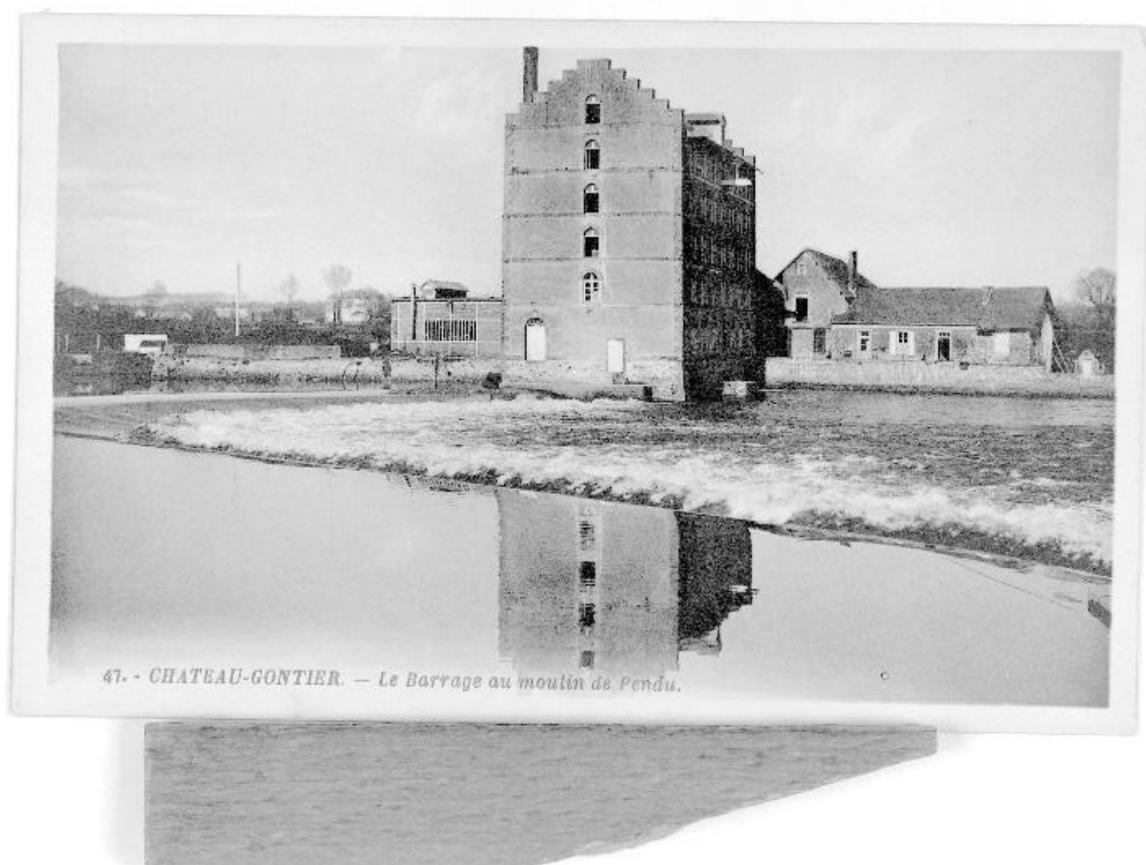
La façade ouest du moulin. A droite, la maison du meunier.
Repro. François Lasa
IVR52_20015300342X

La façade ouest du moulin. A droite, la maison du meunier.

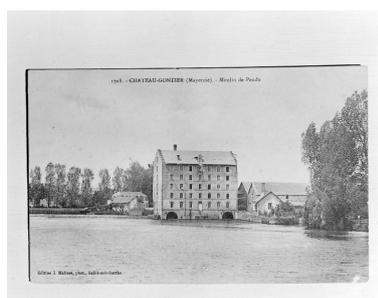
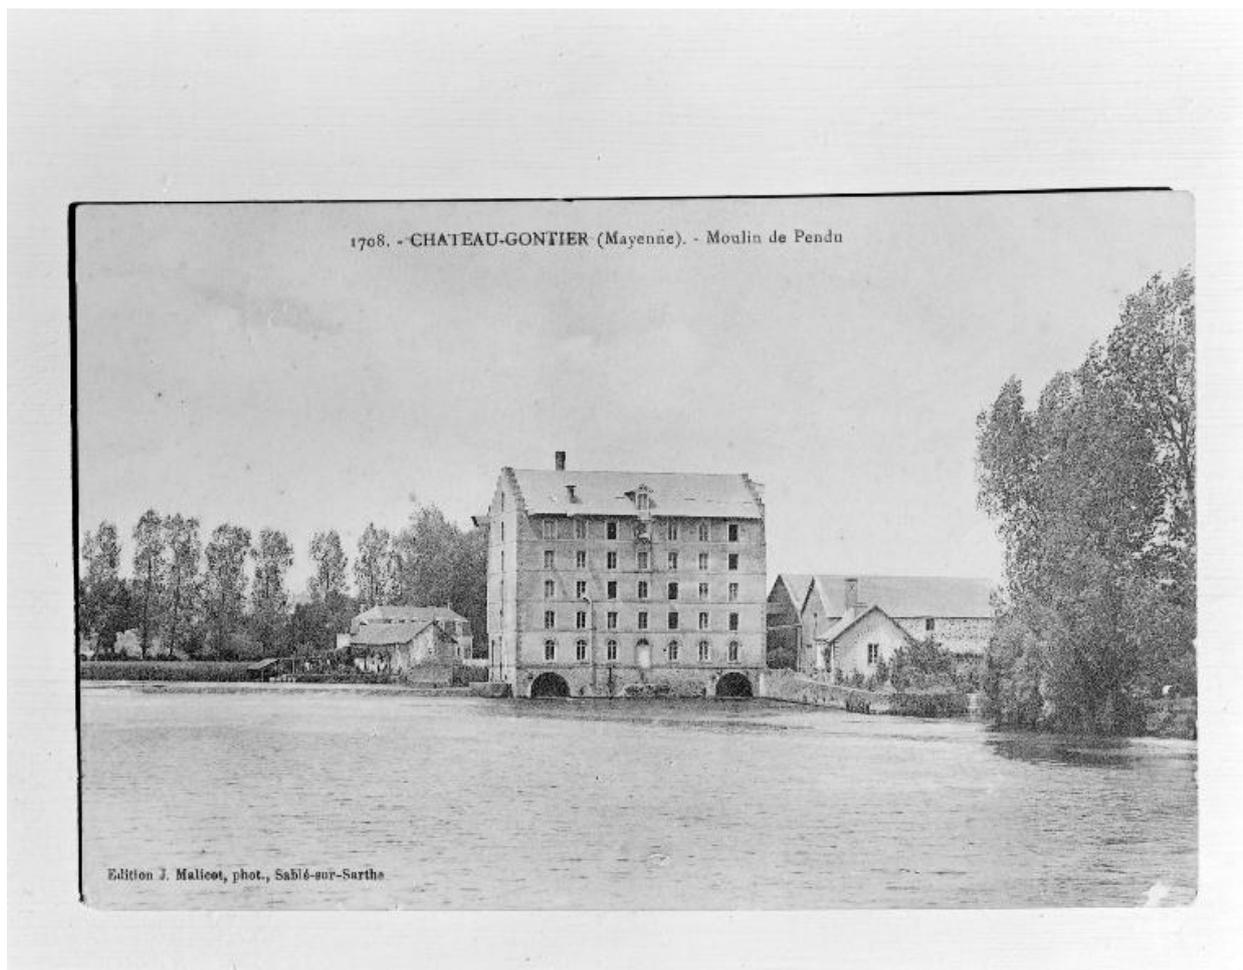
Plus grand moulin édifié sur la partie mayennaise de la Mayenne, le Petit Pendu, de plan rectangulaire, disposé perpendiculairement au cours de la rivière, comprenait cinq étages carrés soulignés en façades par des bandeaux. Sur son long côté sud, ses ouvertures, à montants et appuis en calcaire taillé et arcs en brique, cintrés au rez-de-chaussée et

surbaissés aux niveaux supérieurs, étaient réparties en sept travées, trois de chaque côté de l'axe de symétrie marqué par la porte du premier niveau et la fenêtre passante du comble. Les deux larges coursiers s'ouvrent en aval et en amont par des arcs cintrés soulignés par des claveaux en granite taillé. Celui de rive est relié en amont à la Mayenne par un court canal d'alimentation mais déverse directement ses eaux dans la rivière en aval. Les principales dépendances se trouvaient juste derrière le moulin, à l'est, formant trois corps de bâtiments contigus. Du nord au sud, on trouve : un corps de bâtiment servant de remise et, sous le comble à surcroît, d'entrepôt (qu'une passerelle reliait au moulin), dont la façade principale, au nord, est monumentalisée par une grande porte et dont les encadrement de fenêtres au rez-de-chaussée reprennent les dispositions de celles du moulin ; un second, parallèle (où se trouvaient peut-être les écuries et un logement) ; un dernier, perpendiculaire aux autres, qui contenait au moins deux logements, dont celui du meunier. Les anciens bureaux, transformés en habitation, se trouvent un peu à l'écart au nord-est. Ils sont couverts d'un toit à longs pans et croupes brisés. Le bâtiment qui était placé perpendiculairement à eux le long de la Mayenne a été détruit.

Vue d'aval : la façade sud du moulin. A gauche, les bureaux. A droite, la remise, une dépendance agricole et, en retour, le logis du meunier.
Autr. J. Malicot, Repro. François Lasa
IVR52_20025300805X

Vue d'aval : la façade sud du moulin. A gauche, les bureaux. A droite, la remise, une dépendance agricole et, en retour, le logis du meunier.

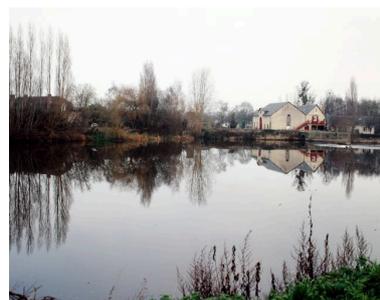
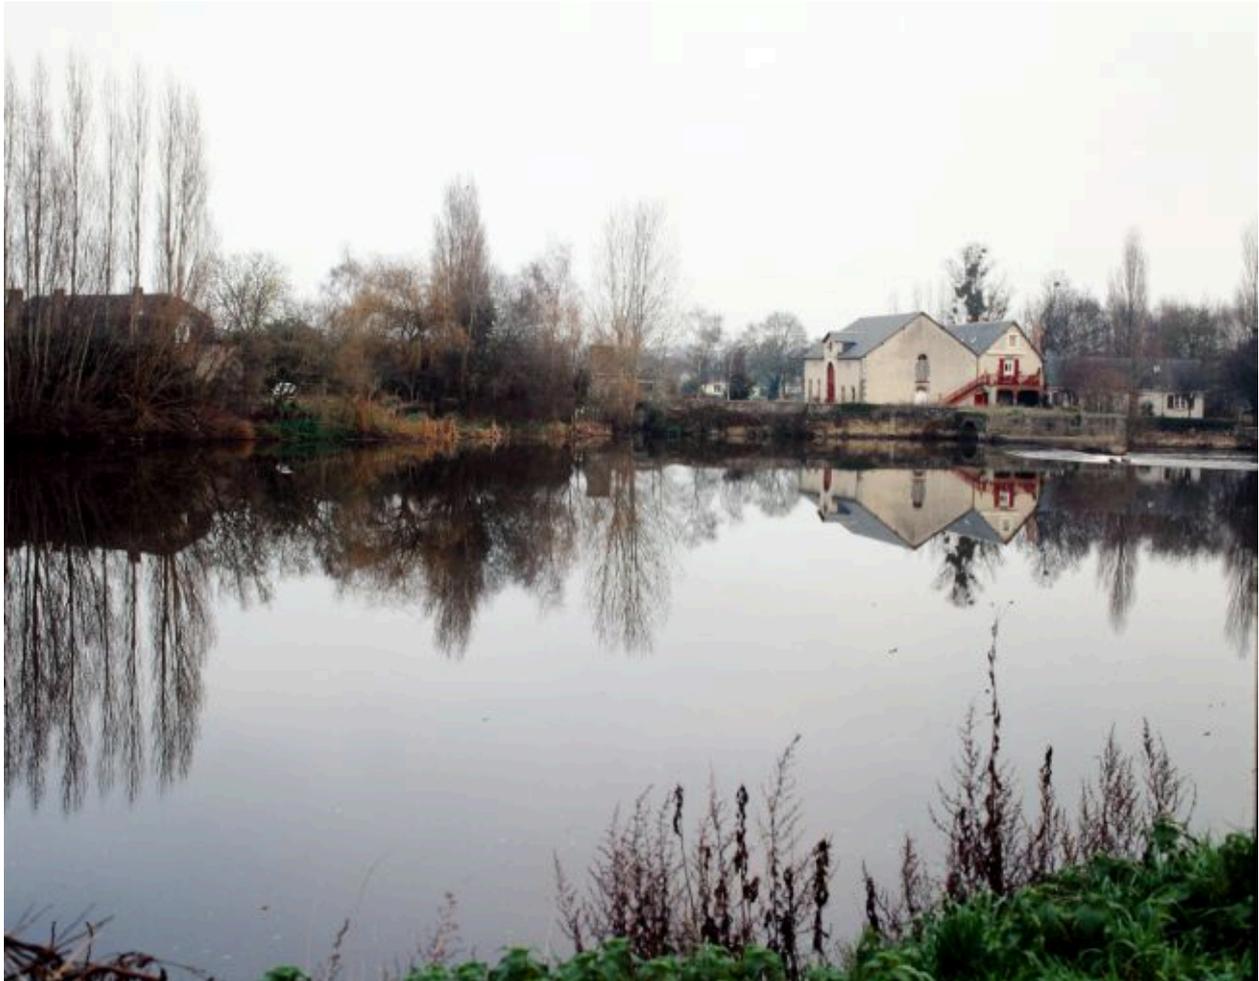
Vue d'ensemble du site du moulin depuis la rive droite : à gauche, derrière les peupliers, les anciens bureaux ; à droite, l'emplacement du moulin détruit et, derrière, les anciennes dépendances : remise, bâtiment agricole (transformé en habitation), logement du meunier (dénaturé).
Phot. François Lasa
IVR52_20015300749XA

Vue d'ensemble du site du moulin depuis la rive droite : à gauche, derrière les peupliers, les anciens bureaux ; à droite, l'emplacement du moulin détruit et, derrière, les anciennes dépendances : remise, bâtiment agricole (transformé en habitation), logement du meunier (dénaturé).

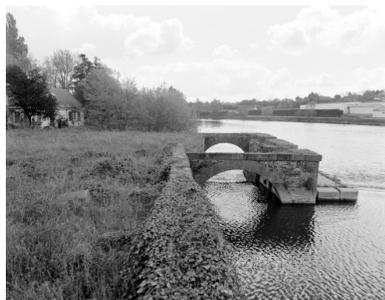
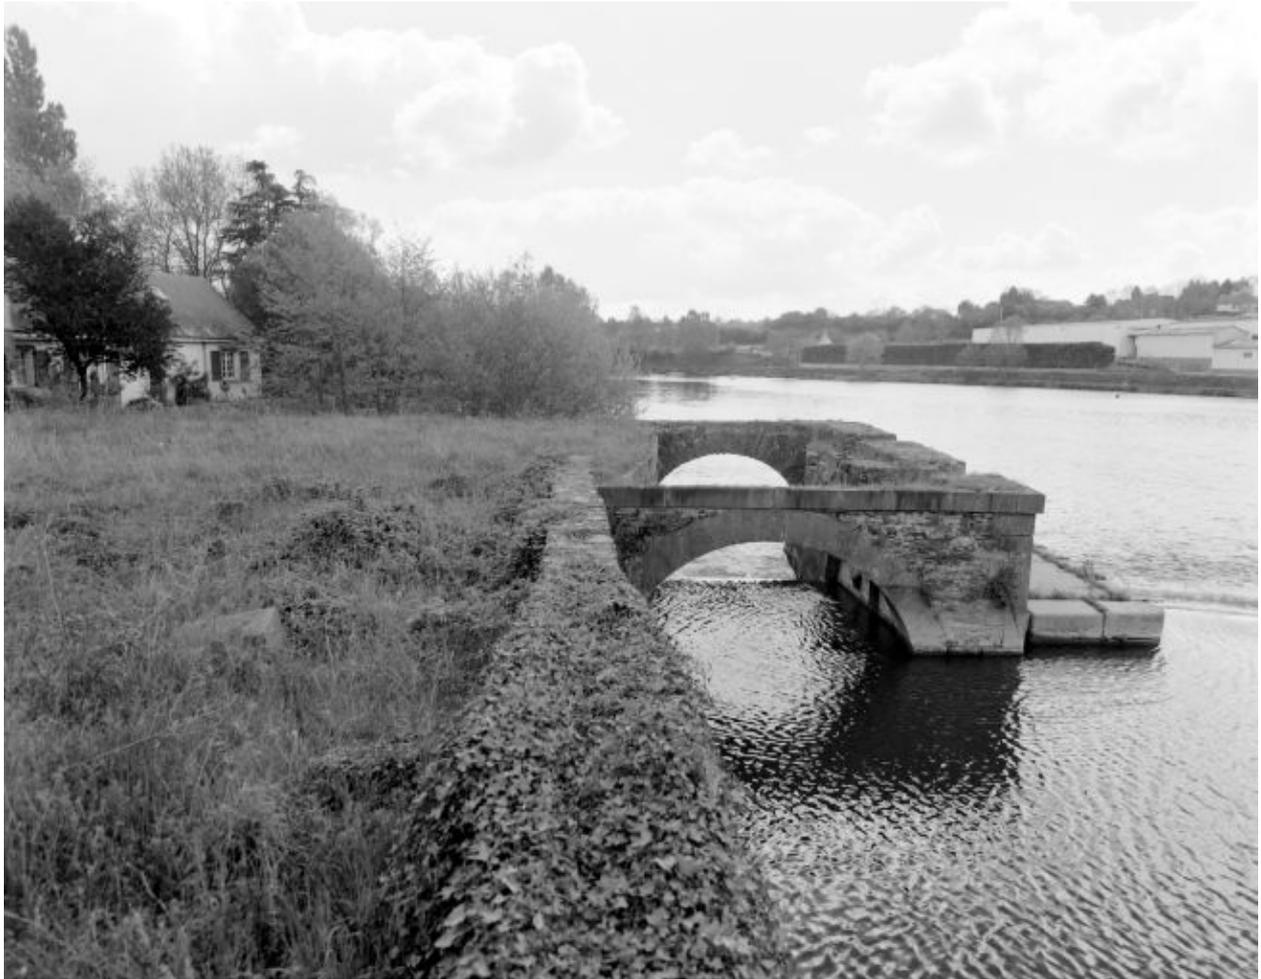
IVR52_20025300532X

Vestiges du moulin : le coursier du large vu d'amont. A gauche, le logement du meunier (dénaturé).

Vestiges du moulin : le coursier du large vu d'amont. A gauche , le logement du meunier (dénaturé).

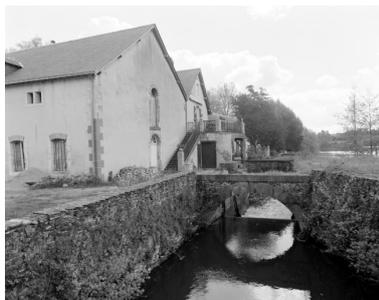
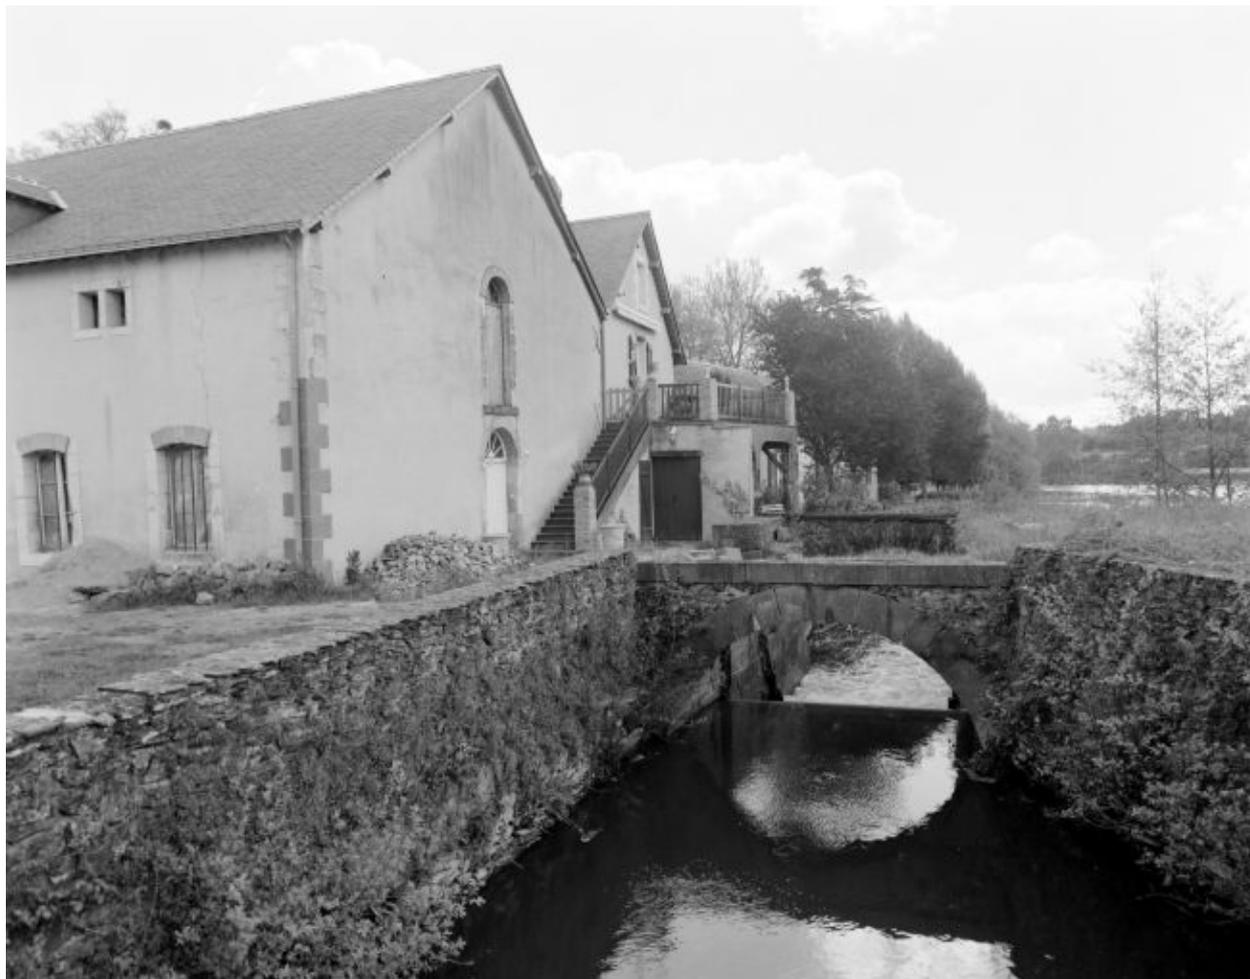
IVR52_20025300531X

Vestiges du moulin : le coursier de rive vu d'amont. A gauche, la remise, surmontée d'un entrepôt, et un ancien bâtiment agricole (transformé en habitation).

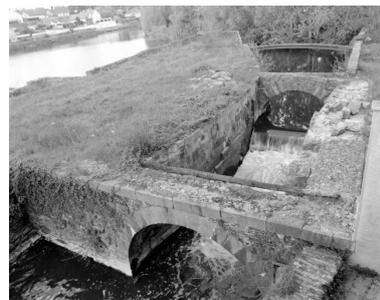
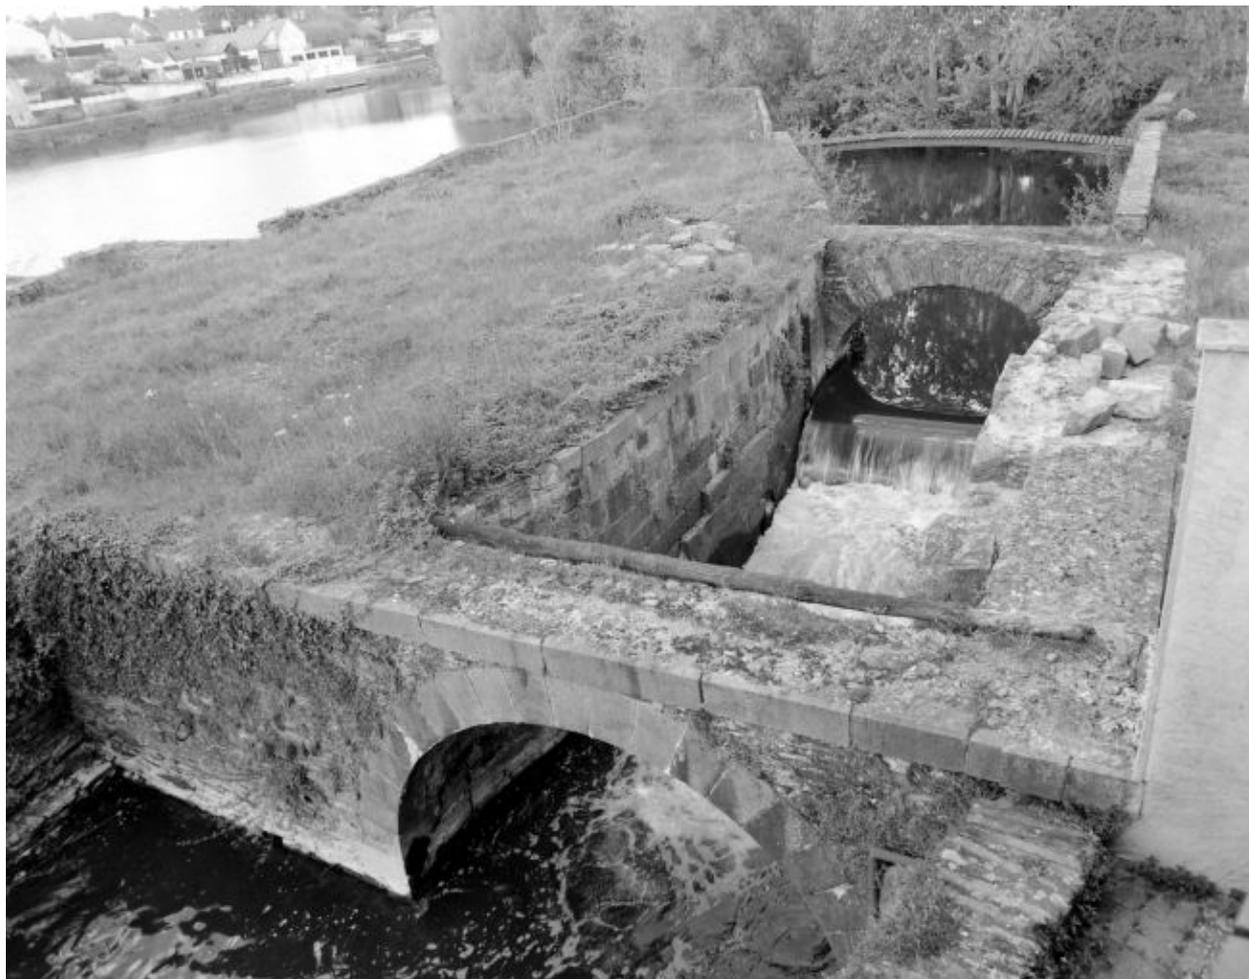
IVR52_20025300530X

Vestiges du moulin : le coursier de rive vu d'aval.

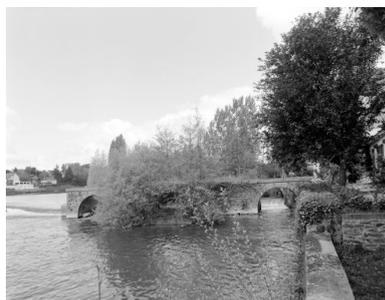
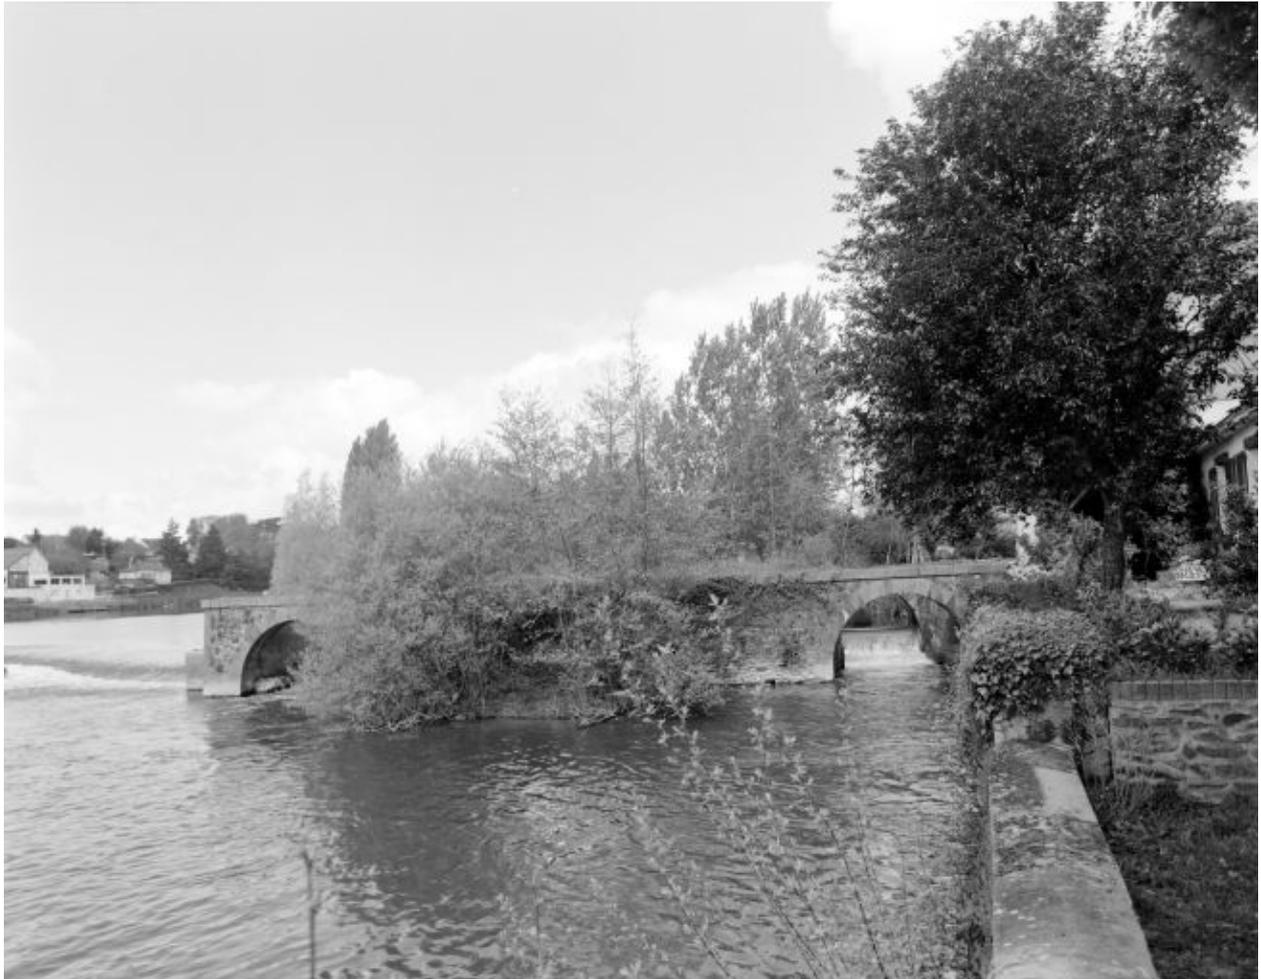
IVR52_20025300536X

Vestiges du moulin : les deux coursiers vus d'aval.

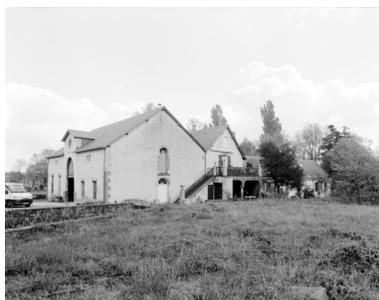
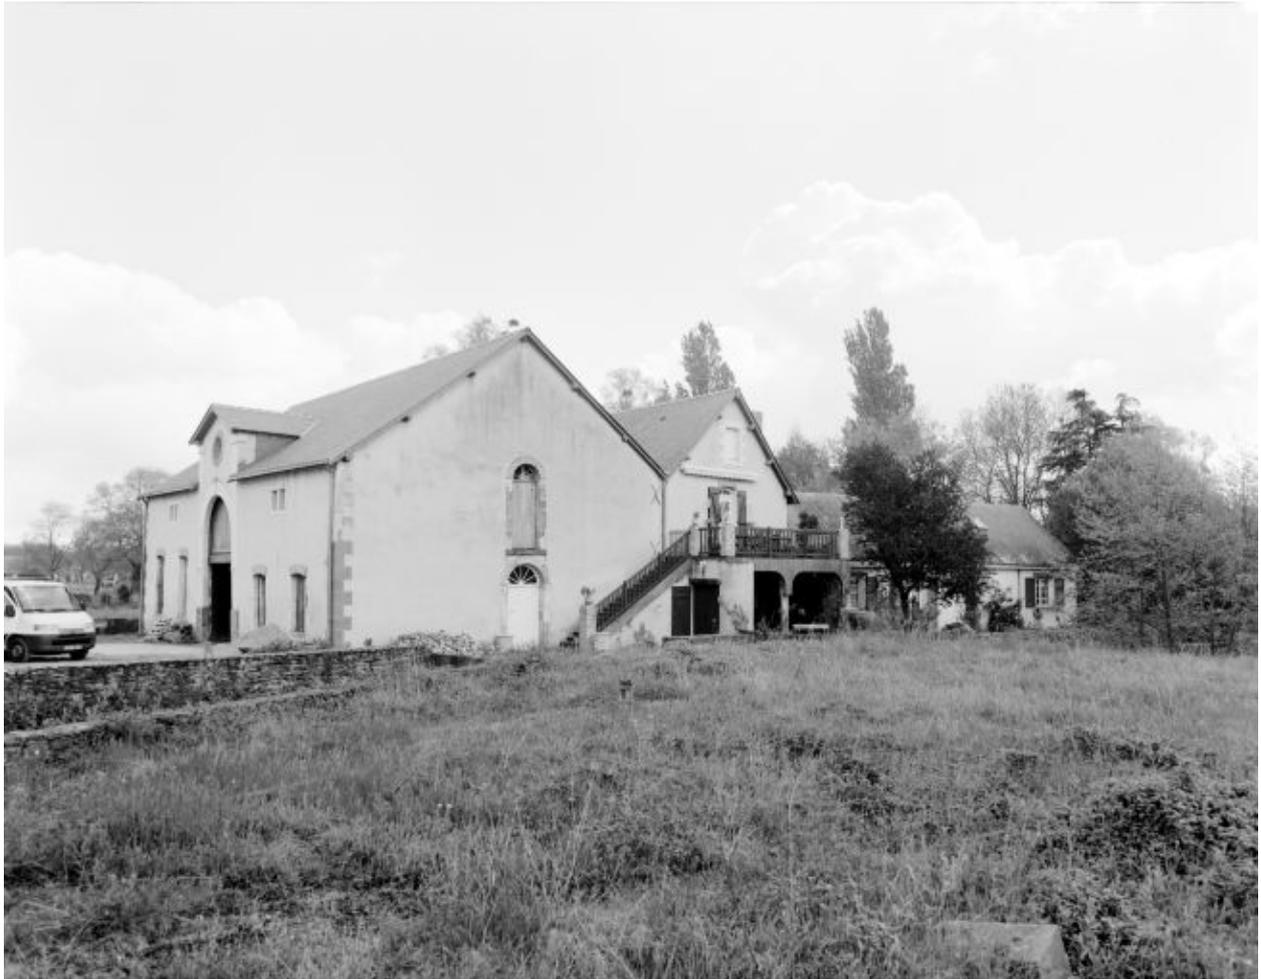
IVR52_20025300533X

Les anciennes dépendances vues du nord-ouest : remise, surmontée d'un entrepôt, bâtiment agricole (transformé en habitation), maison du meunier (défigurée).

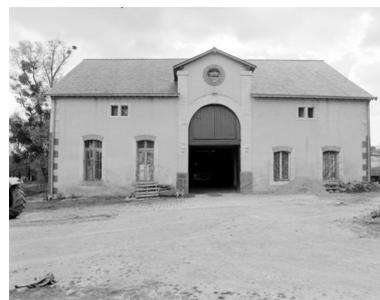
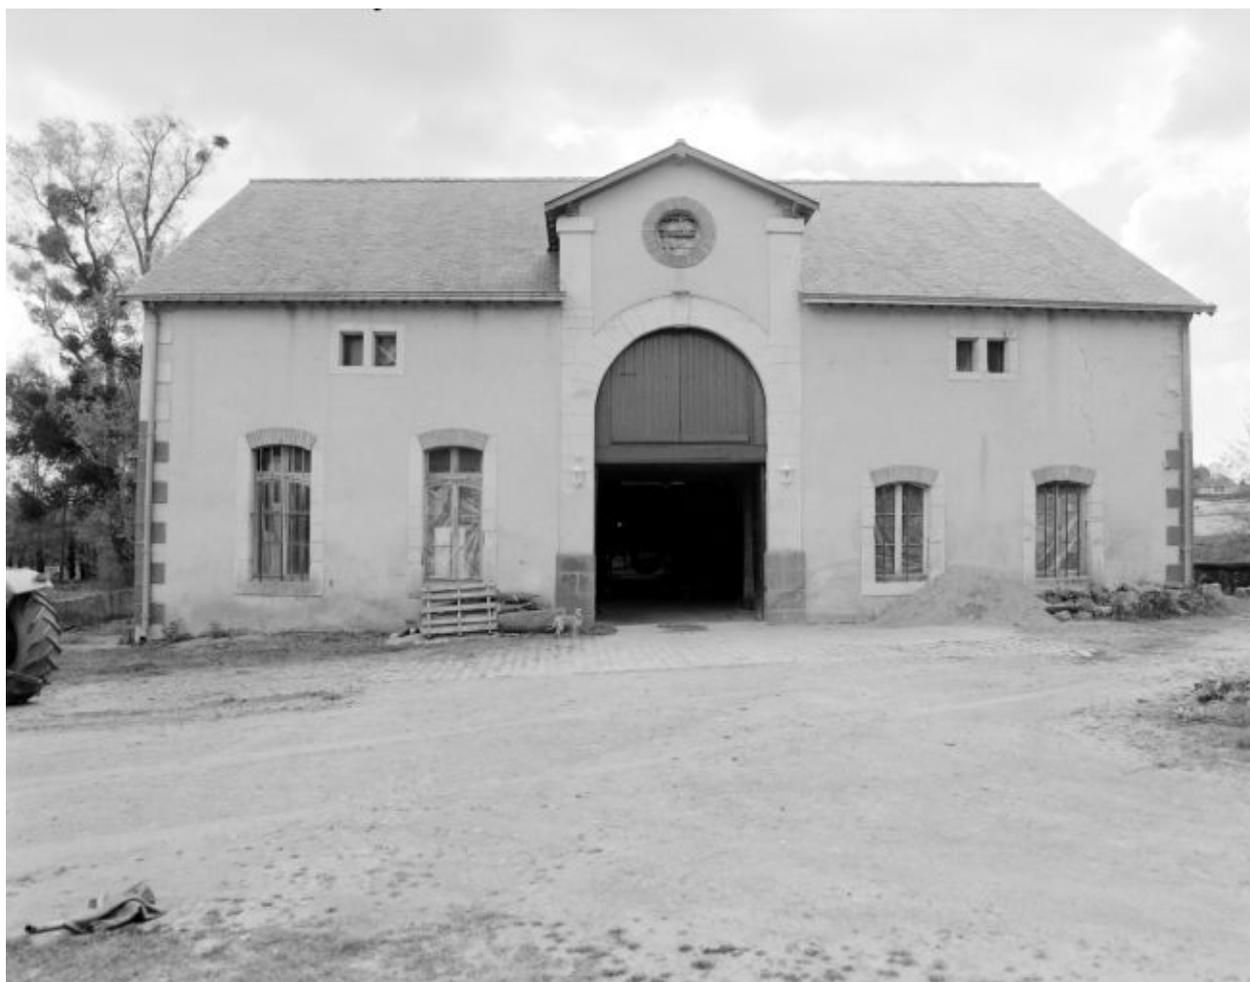
IVR52_20025300535X

Le bâtiment qui abritait la remise et, à l'étage, un entrepôt. Vue du nord.
