Pays de la Loire, Sarthe  
Jupilles  
l'Aître du Veau

## Écart, l'Aître du Veau

Numéro de dossier : IA72001276  
Date de l'enquête initiale : 2010  
Date(s) de rédaction : 2010  
Cadre de l'étude : inventaire topographique Forêt de Bercé  
Degré d'étude : étudié

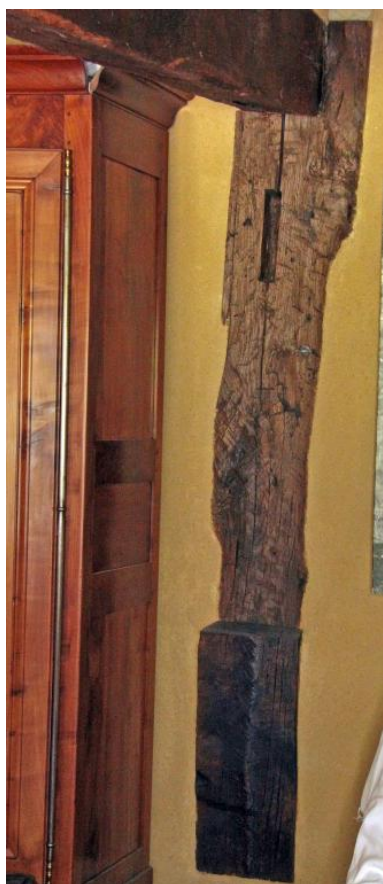
La ferme n°13 : vestige d'un  
poteau de bois dans le mur  
nord de la maison ancienne.  
Phot. Jean-Baptiste Darrasse  
IVR52\_20107201551NUCA

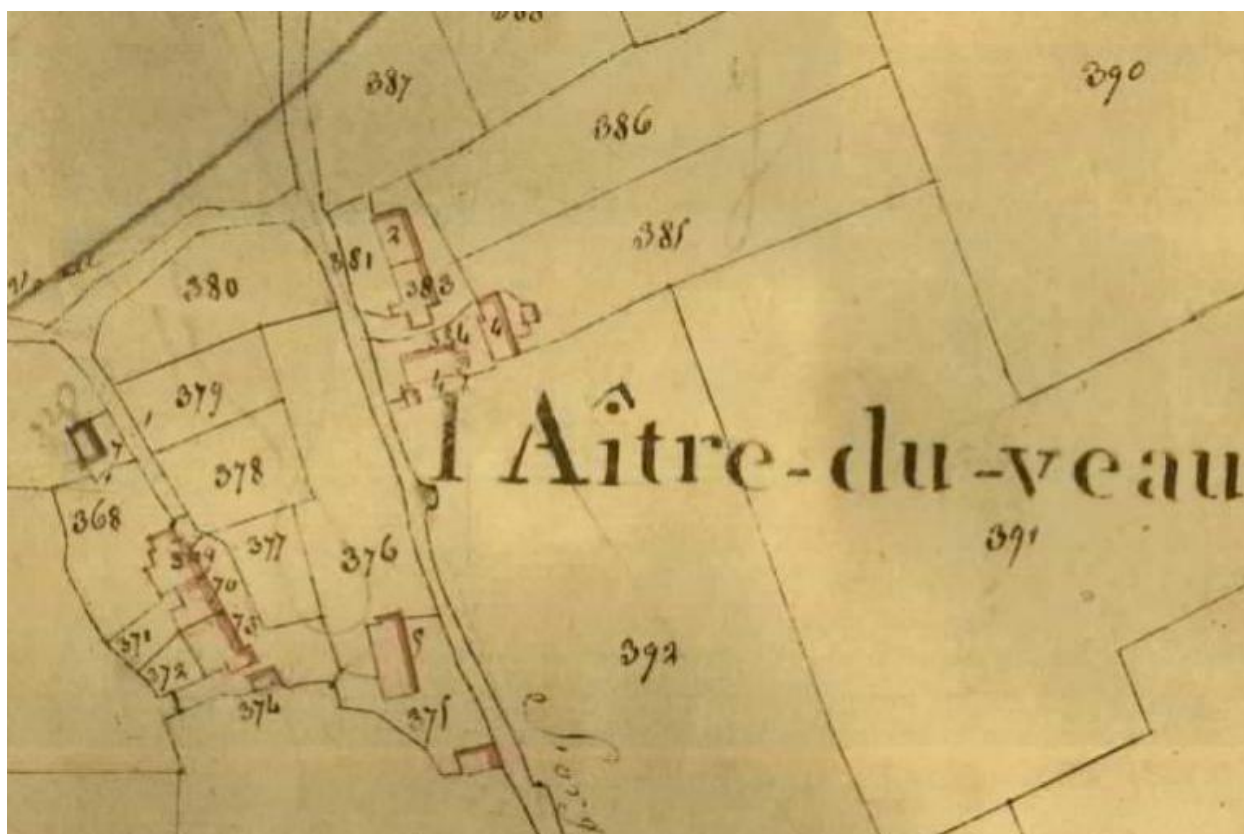
Extrait du plan cadastral de 1818.

- **AD Sarthe ; PC 156/10. Plan cadastral de 1818, D1, extrait, échelle 1/2500e.**  
Plan cadastral 1818, D1, extrait, échelle 1/2500e.

L'Aître du Veau est un écart mentionné dans des archives du XVI<sup>e</sup> siècle. Il est implanté à proximité d'une fontaine. En 1818, il se composait de huit petites maisons, avec parfois une dépendance autour d'une cour commune. Depuis cette date, l'écart fut en grande partie rénové. Deux vestiges antérieurs au premier cadastre subsistent. Le gabarit de la maison du n° 9 permet d'envisager une datation de la fin du XVe siècle ou du début du XVI<sup>e</sup> siècle. Il faut noter la présence inhabituelle d'un rez-de-chaussée surélevé. En 1818, cette maison était accolée à une autre maison avec laquelle elle partageait une cour - maison qui était elle-même accolée à une petite ferme. Sa position d'origine explique la présence du four à pain au mur-pignon est. La ferme du n° 13 était composée à l'origine d'une petite maison (1818, parcelle D1 382) accolée à une maison avec bâtiment rural (1818, parcelle D1 383). Cette dernière a été reconstruite à la fin du XIX<sup>e</sup> siècle et dotée d'un important comble à surcroît. La grange a été détruite.

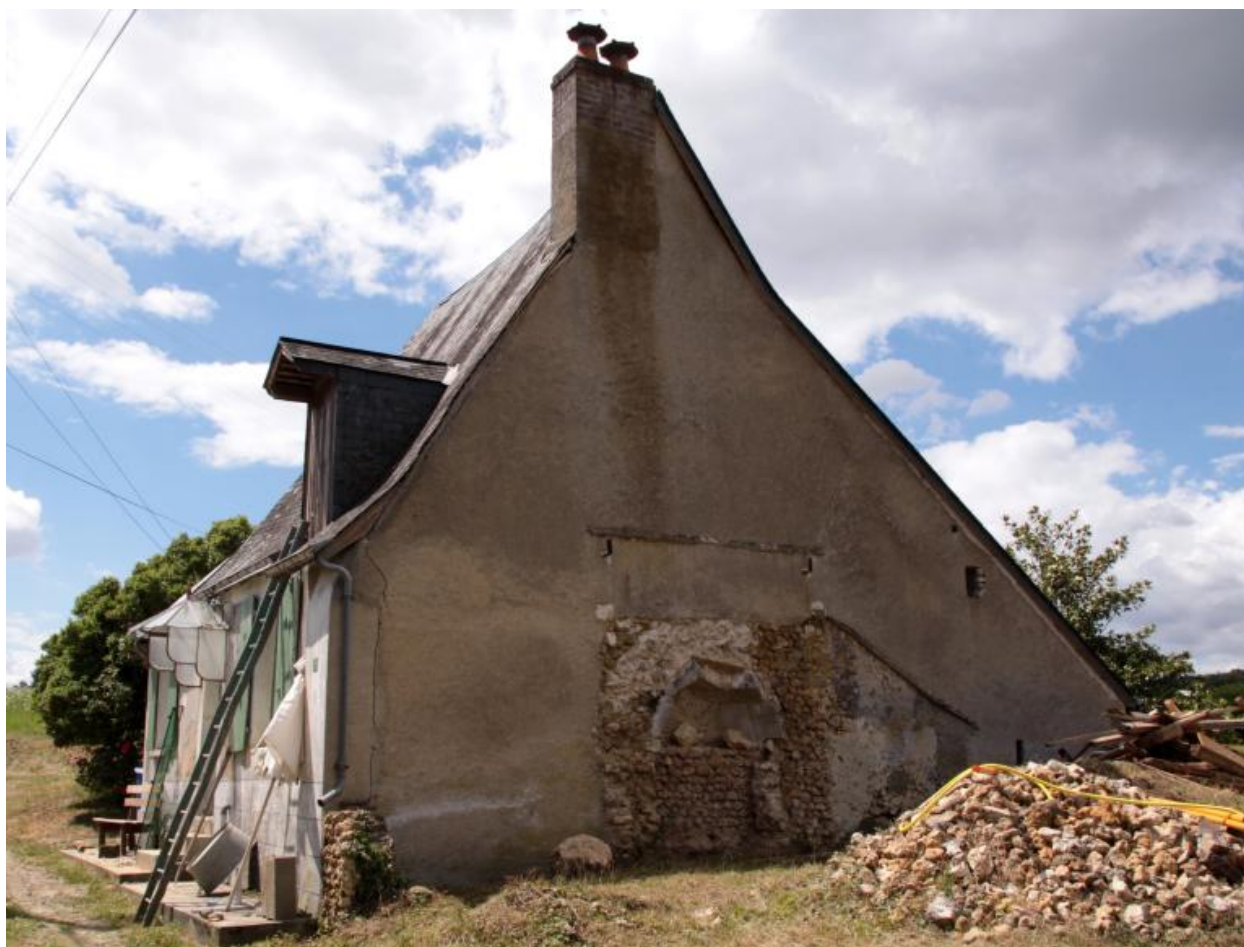
La maison n°9, le pignon est : noter la forte pente du toit et l'appenti postérieur.

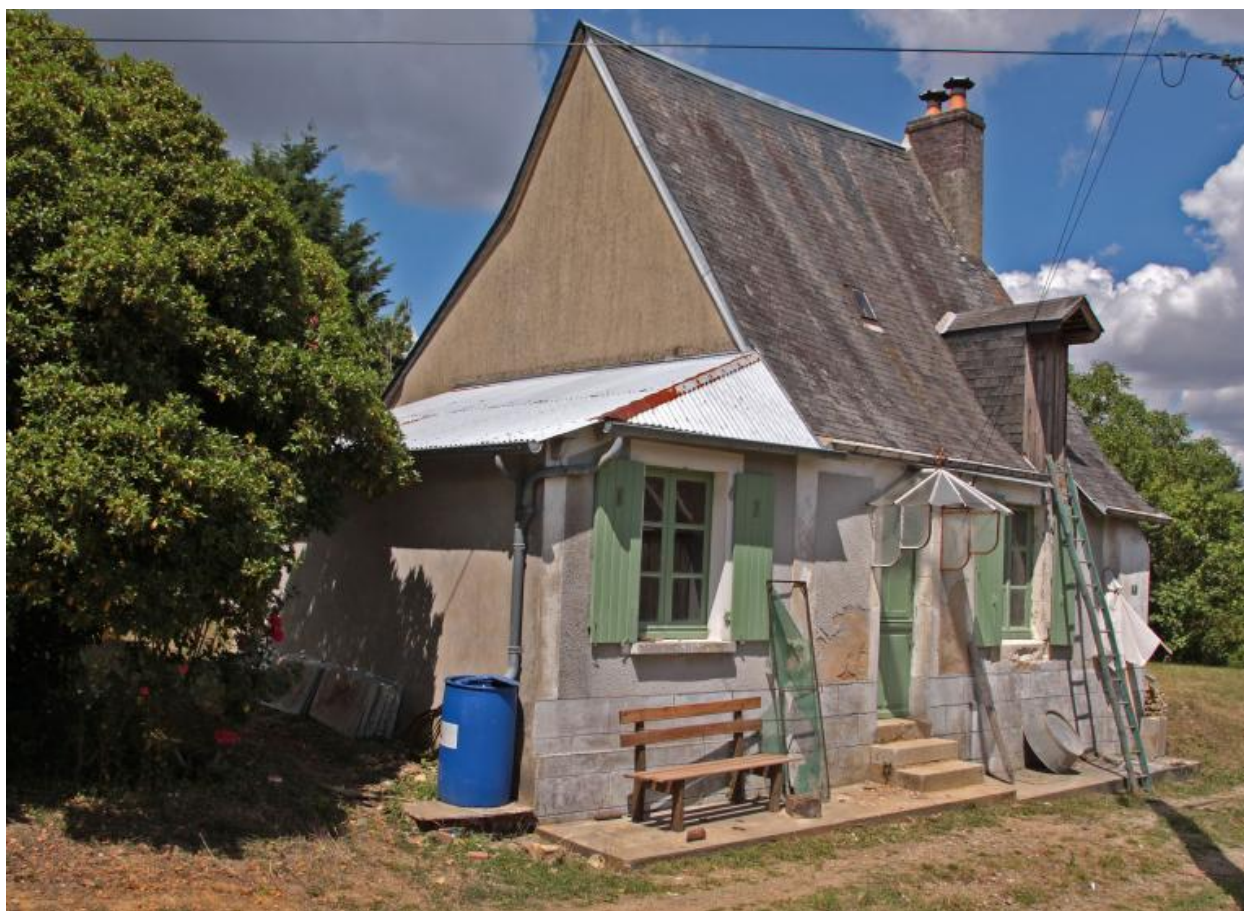
La maison n°9, pignon ouest : noter le rez-de-chaussée surélevé.

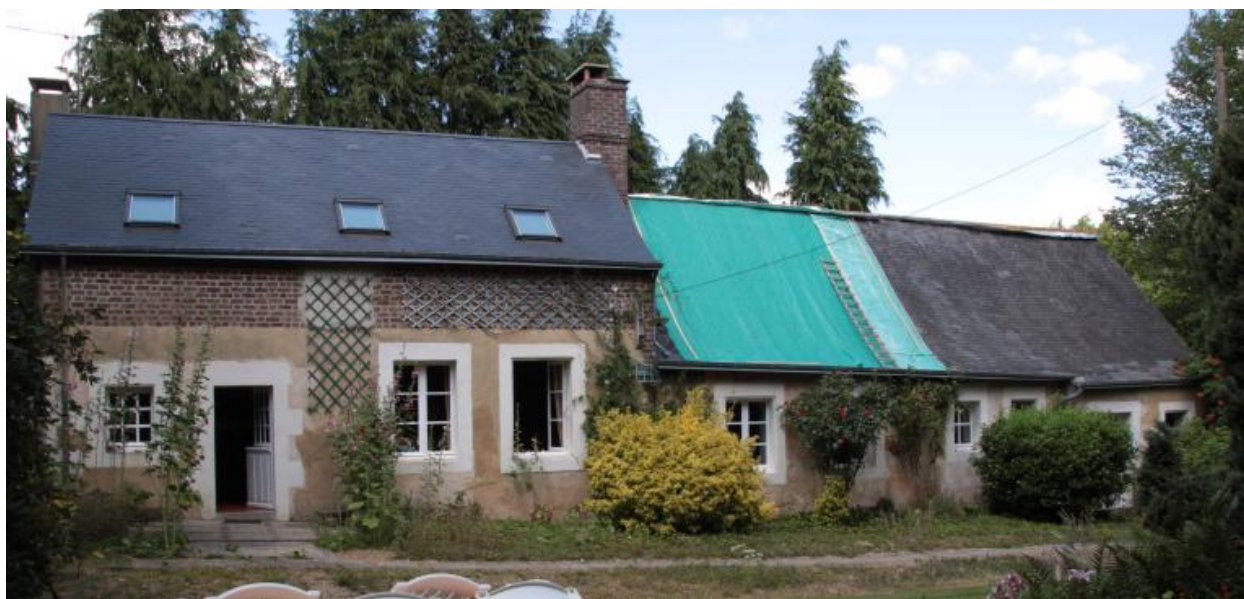
La ferme n°13 : habitation et dépendances alignées.

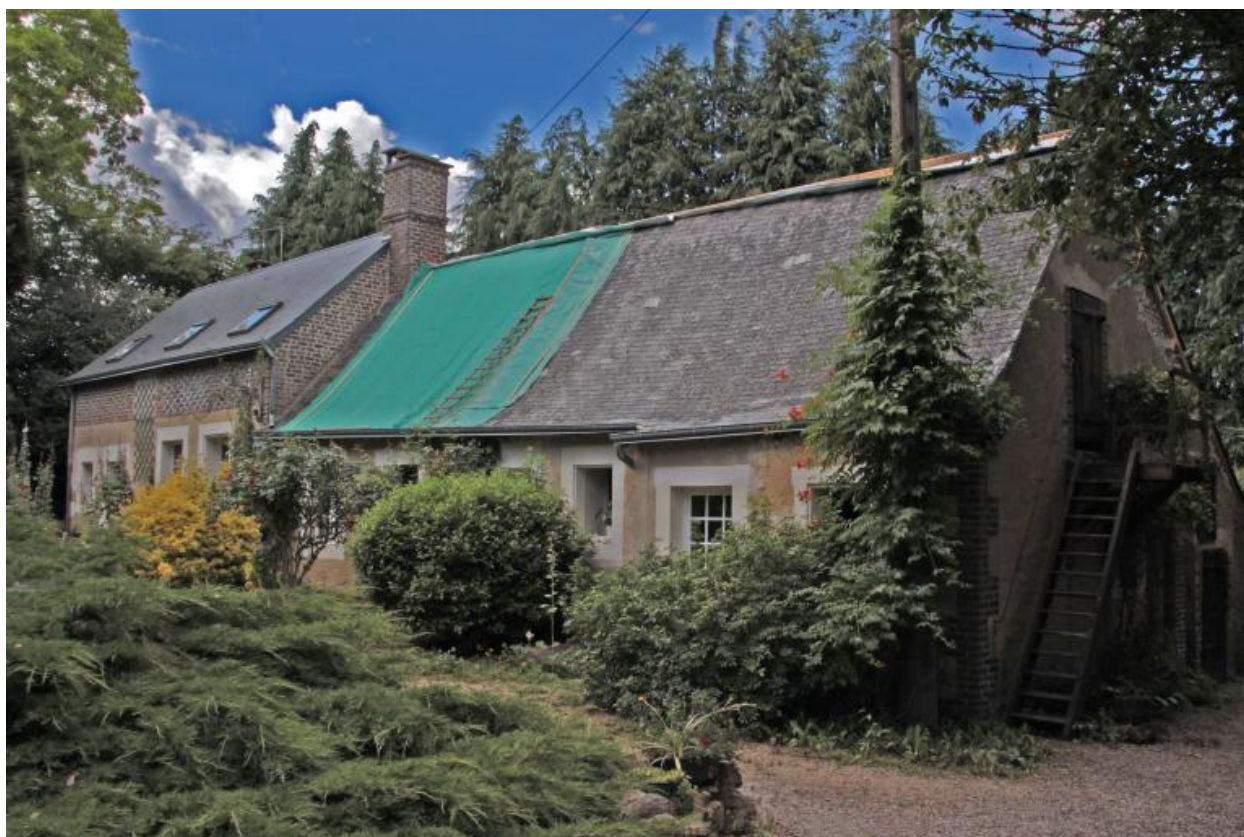
La ferme n°13 : anciennes étables sous un même toit.

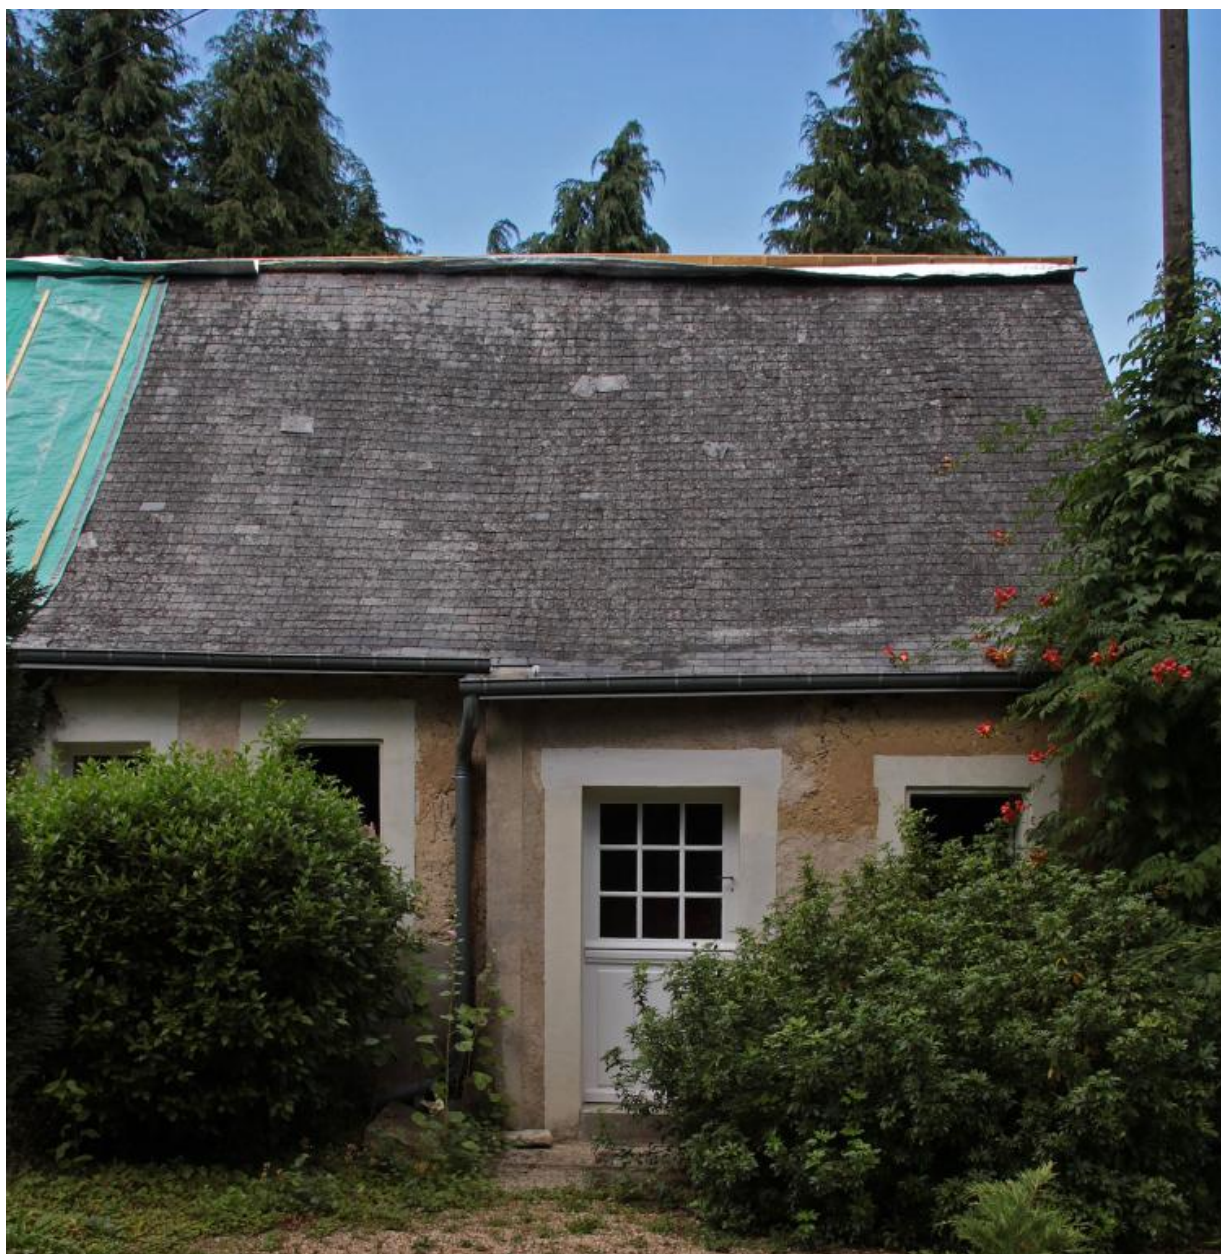
La ferme n°13, les étables transformées : détail.

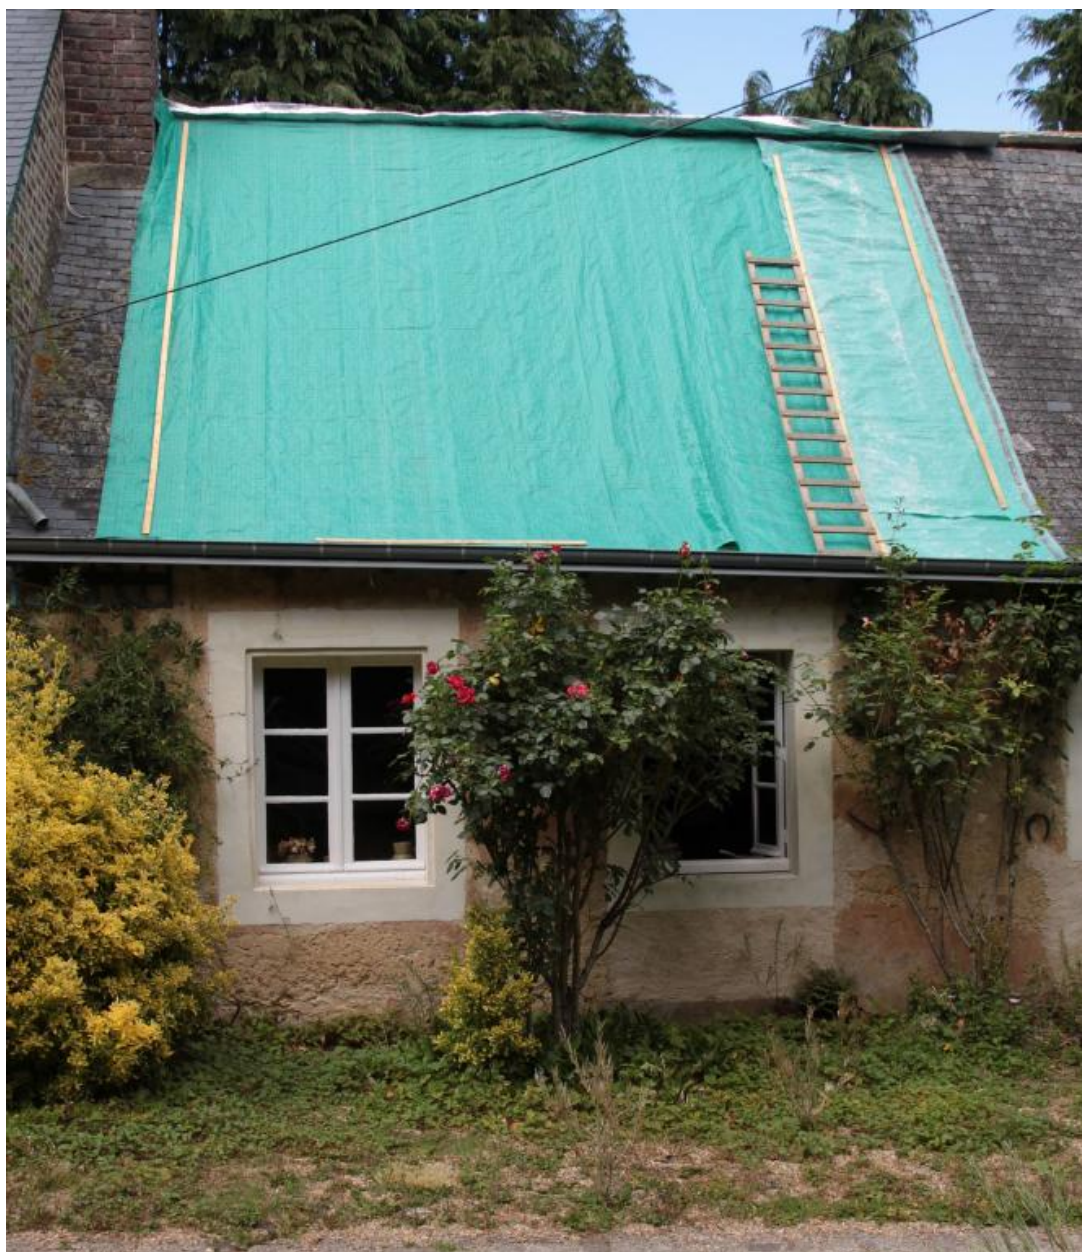
La ferme n°13 : ancienne étable en cours de mutation.

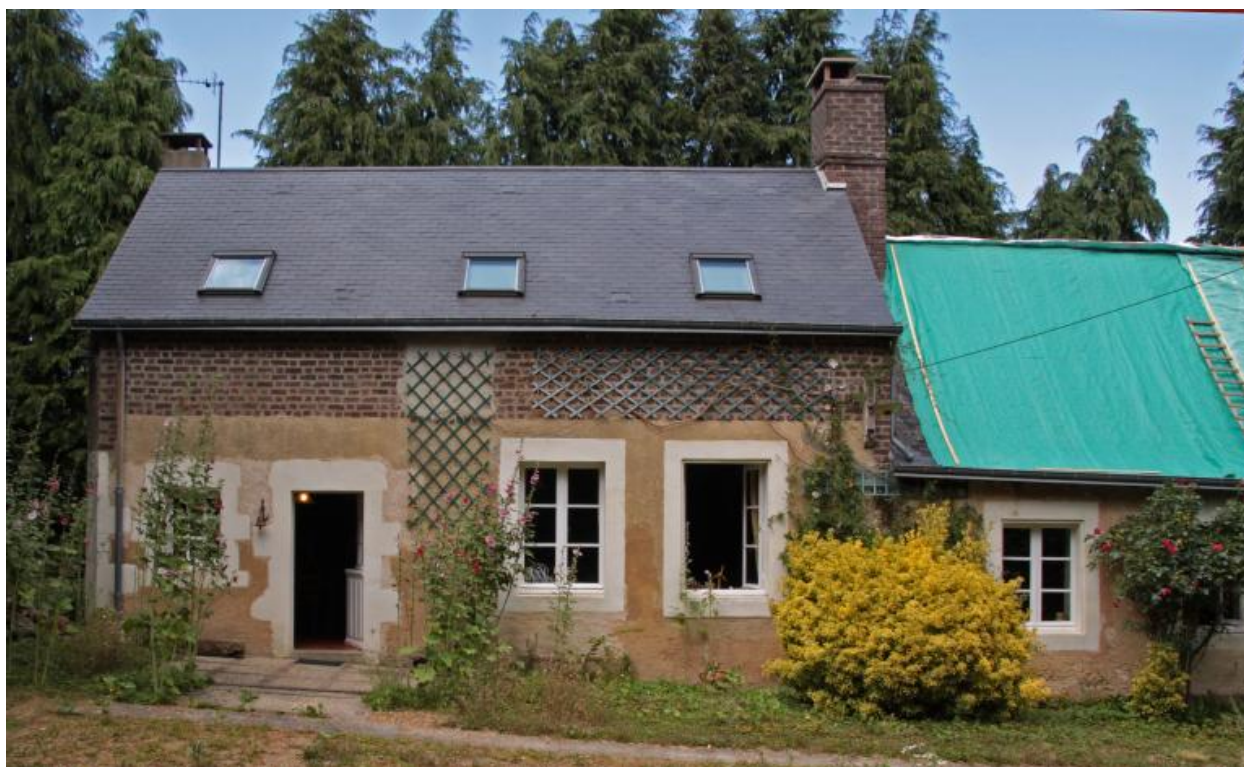
La ferme n°13 : la maison d'habitation reconstruite à la fin du XIXe siècle.

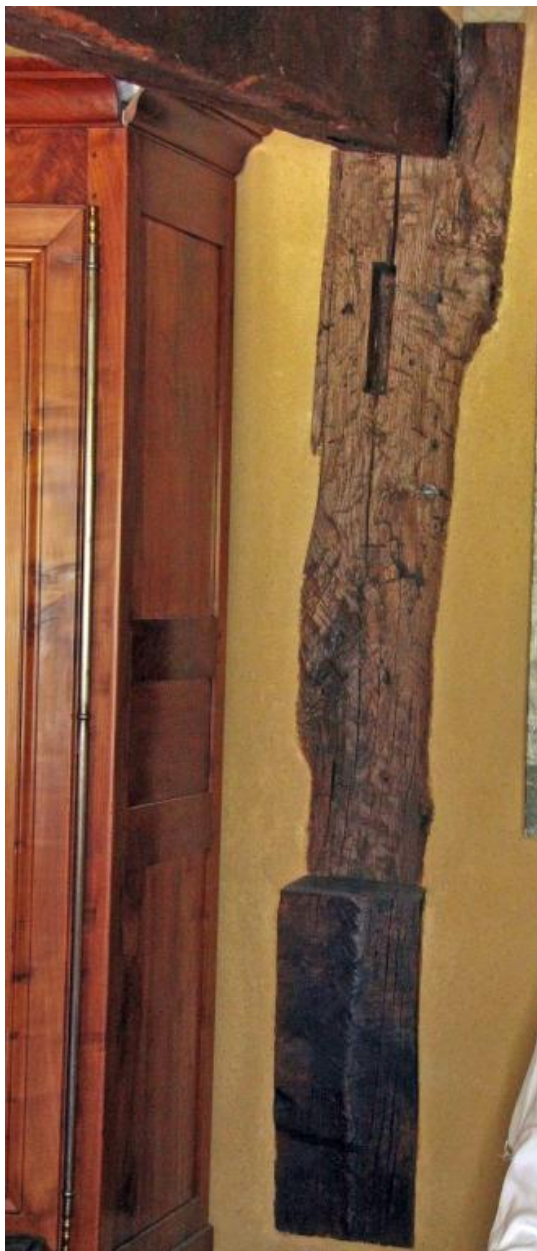
La ferme n°13 : vestige d'un poteau de bois dans le mur nord de la maison ancienne.
