Pays de la Loire, Vendée
Damvix
la Bouterie
1, 3 et 5 la Bouterie

Moulin de la Bouterie (disparu), puis fermes, actuellement maisons, 1, 3 et 5, la Bouterie

Numéro de dossier : IA85003007
Date de l'enquête initiale : 2021
Date(s) de rédaction : 2022
Cadre de l'étude : inventaire topographique Vallée de la Sèvre Niortaise, Marais poitevin
Degré d'étude : étudié

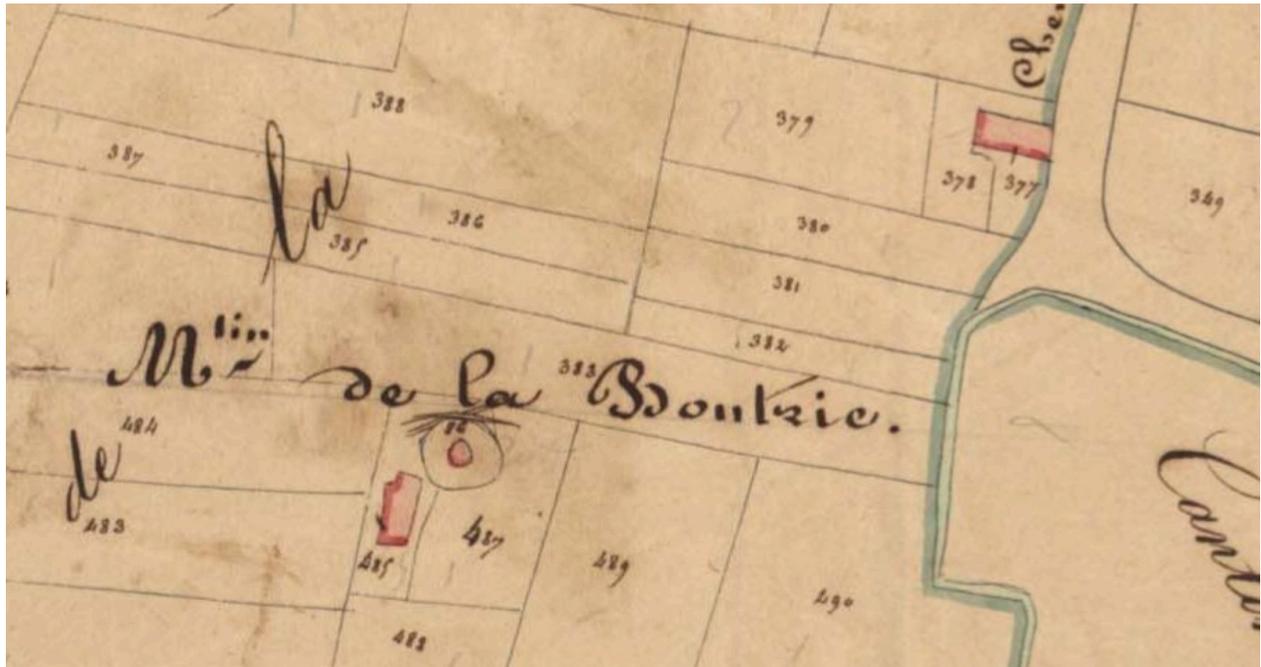
IVR52_20228500014NUCA

Le moulin de la Bouterie sur le plan cadastral de 1835.

Au plan cadastral de 1835, il n'est plus fait mention du moulin à eau et il ne reste plus qu'un seul moulin à vent, le moulin de la Boutrie, avec son logement, le tout appartenant à Jean Dubois, meunier. Selon le cadastre, Antoine Poitou fait réaliser une nouvelle construction en 1861. Le moulin a dû disparaître en cette seconde moitié du 19^e siècle, remplacé par les deux fermes. Le cadastre mentionne une démolition en 1902 au nom de M. Poitou. Les deux fermes ont dû être construites à cette époque.

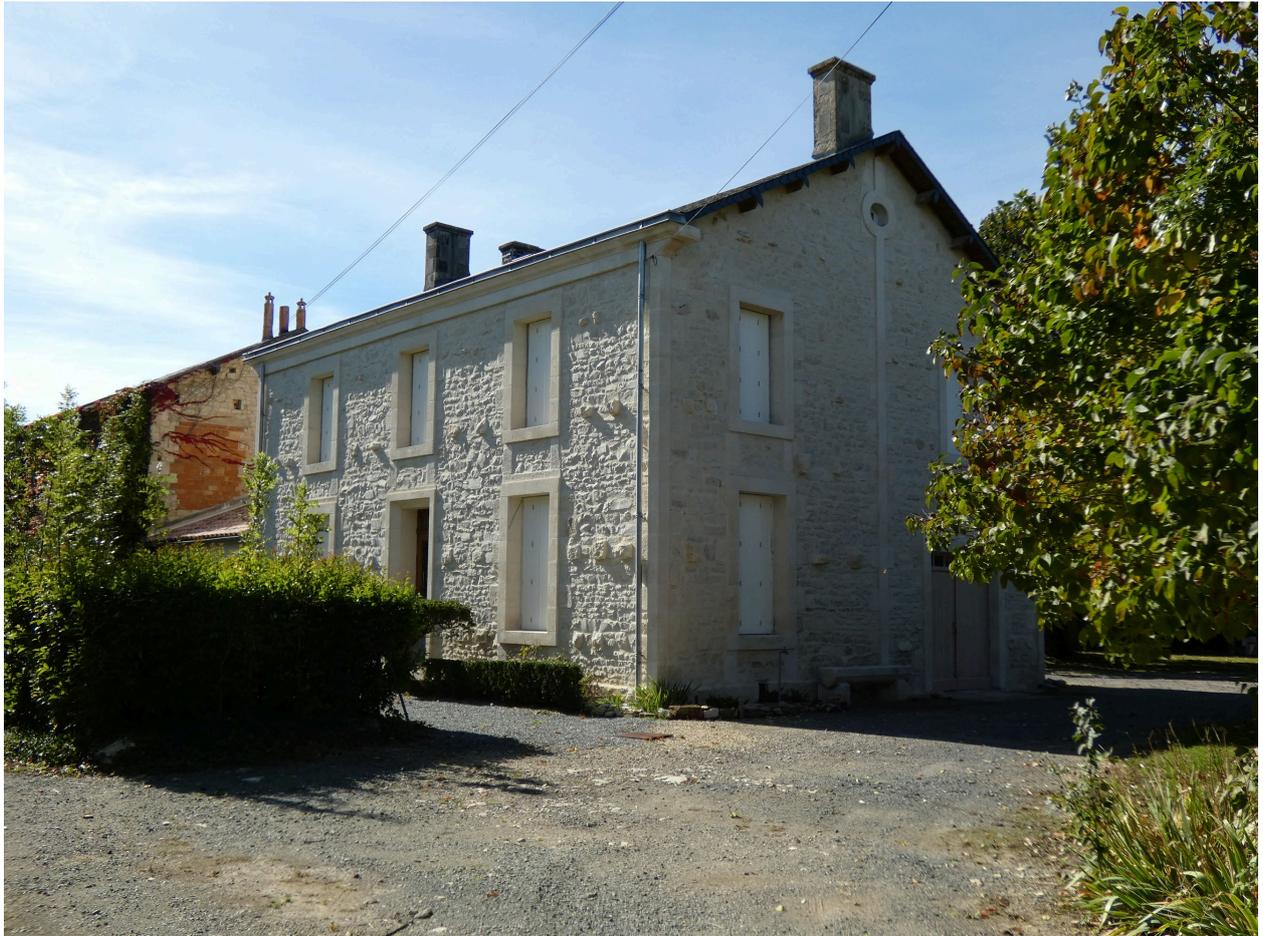
IVR52_20228500715NUCA

Le logis de la ferme nord, vu depuis le nord-est.

Cet ensemble réunit deux fermes à l'organisation et aux bâtiments similaires. Chacune comprend en effet un logis, en retrait par rapport à la voie, et des dépendances séparées. La ferme sud notamment disposait d'un hangar en pierre et d'une étable surmontée d'un fenil. Les deux logis présentent aussi de fortes similitudes : toit en ardoise et à débordement, un étage carré, trois travées d'ouvertures en façade, porte centrale, encadrements des baies saillants.

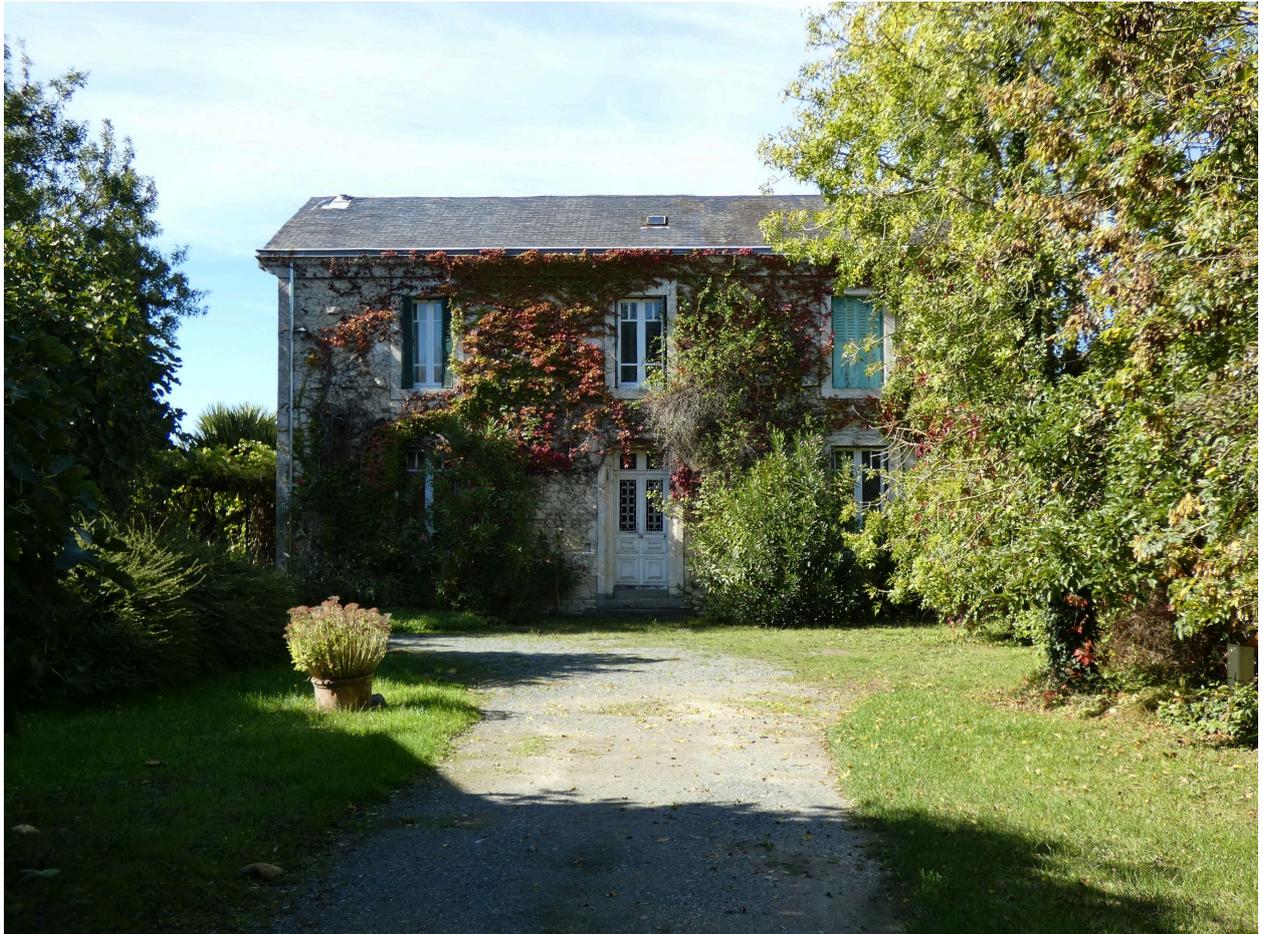
IVR52_20228500717NUCA

Le logis de la ferme sud, vu depuis l'est.
