Pays de la Loire, Sarthe
Saint-Vincent-du-Lorouër
place du 8-Mai-1945
Église paroissiale Saint-Vincent de Saint-Vincent-du-Lorouër

Clôture de chœur

Numéro de dossier : IM72002656
Date de l'enquête initiale : 2011
Date(s) de rédaction : 2011
Cadre de l'étude : inventaire topographique Forêt de Bercé
Degré d'étude : étudié

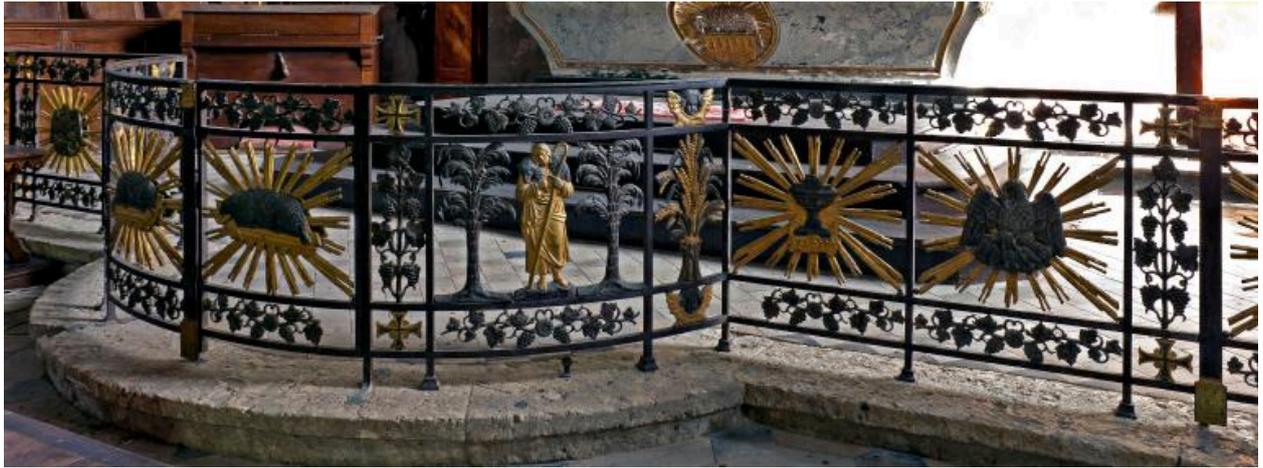
IVR52_20117201339NUCA

La clôture en fer forgé est constituée de panneaux rectangulaires ajourés peints en brun et doré. Elle est munie d'un portillon central à 2 battants et de 2 portillons latéraux à un battant.

Les panneaux de la clôture de chœur représentent les symboles et les initiales du Christ et de la Vierge, les symboles de l'Eucharistie et de l'Esprit Saint, ainsi que le Bon Pasteur. Les bordures sont ornées de pampres, de fleurs, de croix stylisées et de têtes d'anges.

mauvais état , œuvre mutilée , repeint

La clôture a été repeinte. La peinture et la dorure ont été partiellement effacées.

Clôture de chœur : vue générale.
