Pays de la Loire, Sarthe
Saint-Georges-du-Rosay
Bourdelaine

Bourdelaine, ferme, actuellement maison

Numéro de dossier : IA72001589
Date de l'enquête initiale : 2013
Date(s) de rédaction : 2014
Cadre de l'étude : inventaire topographique
Degré d'étude : étudié

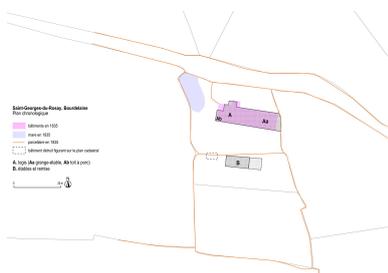
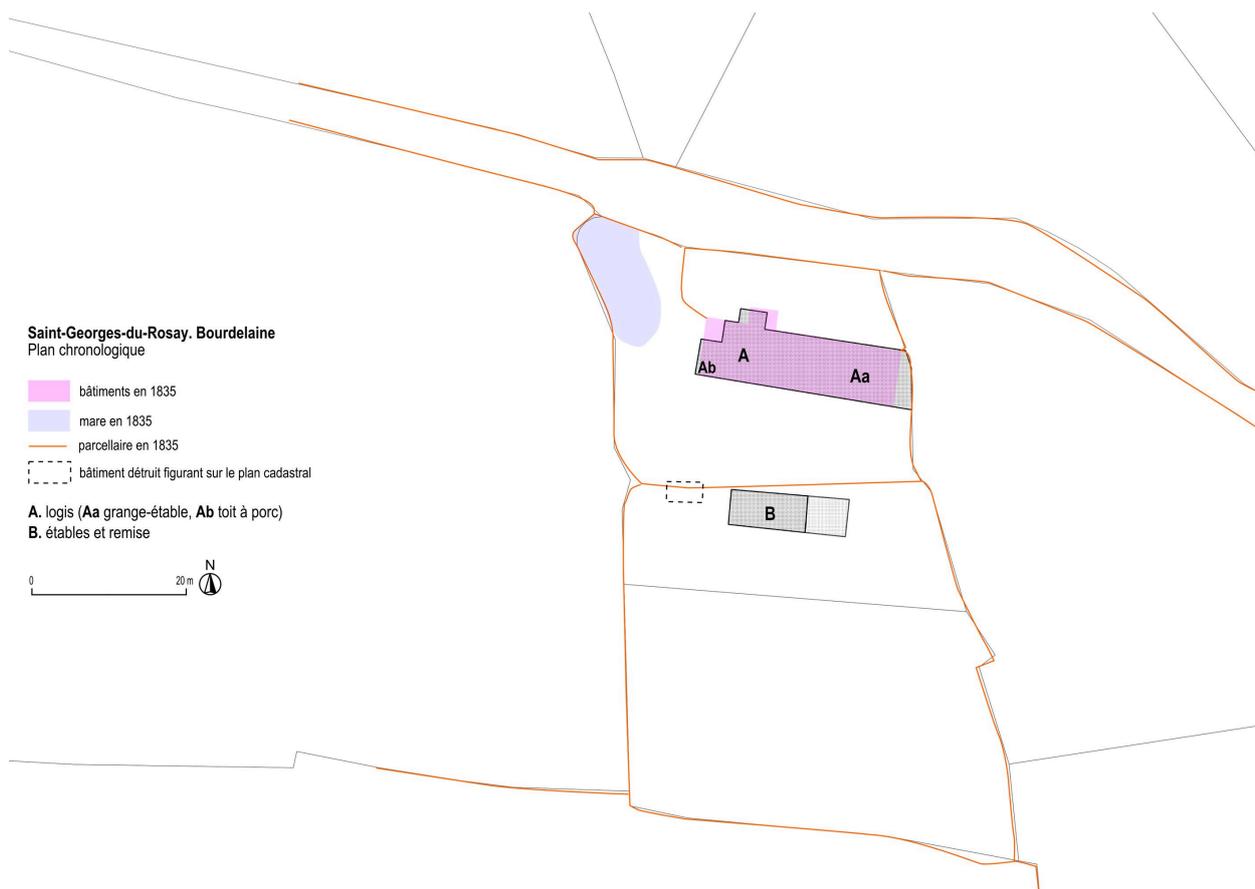
Plan chronologique.
Dess. Julien Hardy
IVR52_20157200307NUDAB

Plan chronologique.

Le logis de type court peut dater du XVIe ou du XVIIe siècle : il en subsiste le mur-pignon gauche portant la cheminée, l'élévation postérieure en pan-de-bois, la partie gauche de la charpente à faux-entrait et pannes et la cheminée à consoles pyramidales inversées. Ce bâtiment, avec laiterie adossée à l'élévation postérieure et partie agricole sous même faite à droite, était encore le seul de la ferme en 1835.

Dans la 2e moitié du XIXe siècle ou la limite des XIXe et XXe siècles, l'élévation sur cour du logis et la laiterie furent refaites en maçonnerie, et les parties agricoles reconstruites ou ajoutées en pan-de-bois (reconstruction de la grange-étable, avec la charpente couvrant la pièce froide du logis, construction des étables et de la remise).

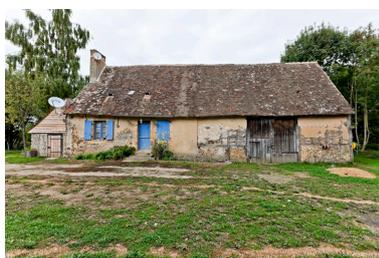
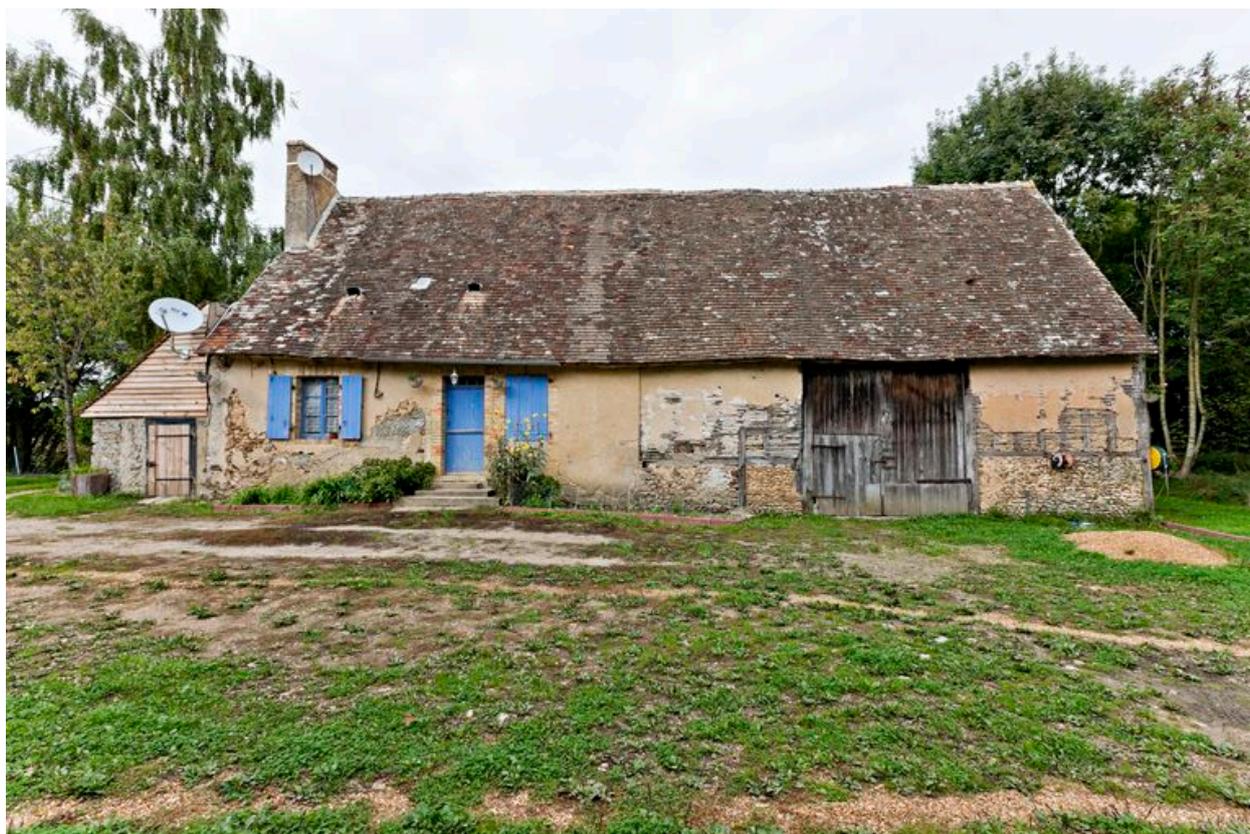
Elévations sur cour du
logis et de la grange.
Phot. Yves Guillotin
IVR52_20137200703NUCA

Elévations sur cour du logis et de la grange.

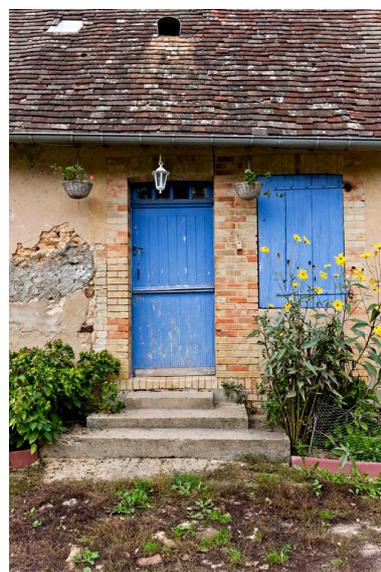
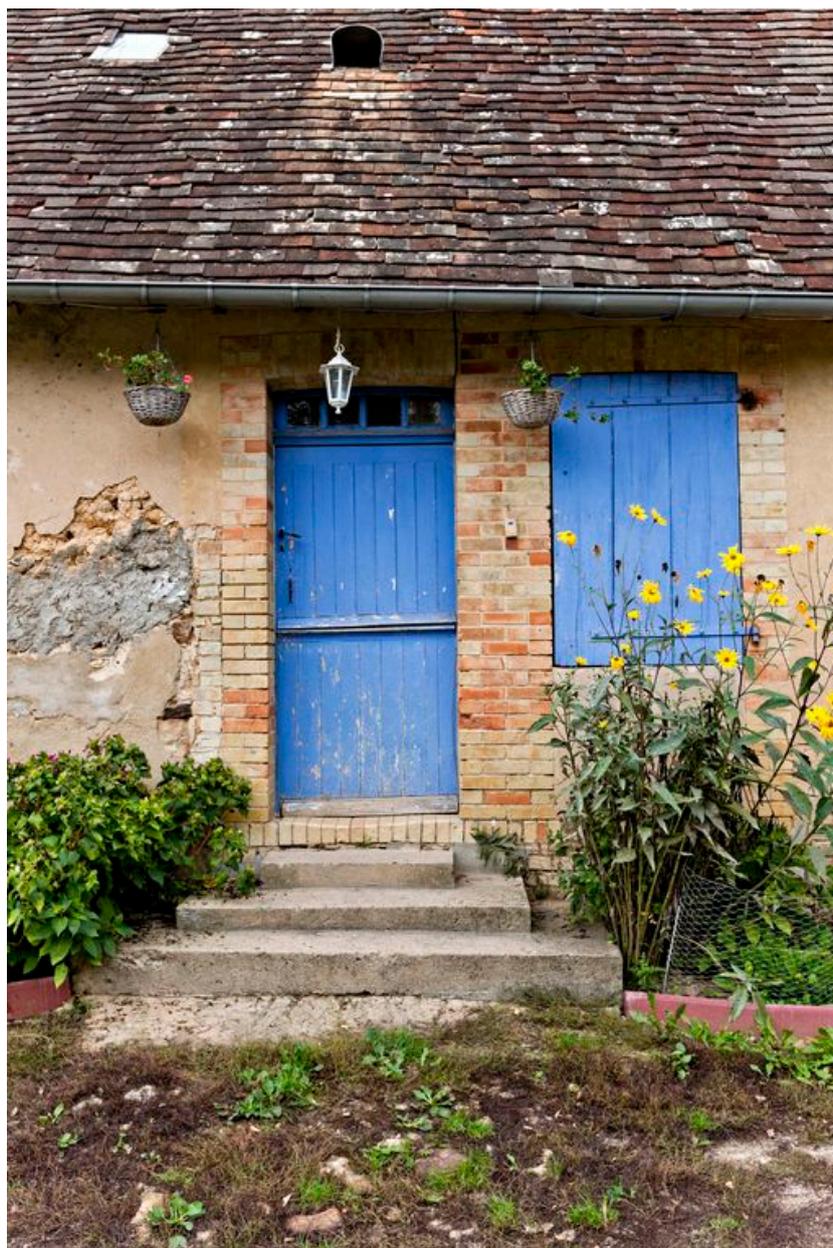
Détail de l'élévation sur cour du logis.
Phot. Yves Guillotin
IVR52_20137200704NUCA

Détail de l'élévation sur cour du logis.

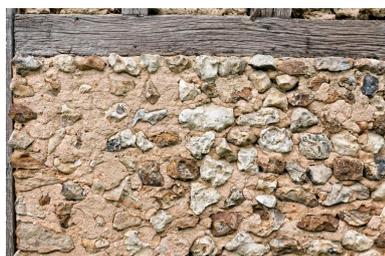
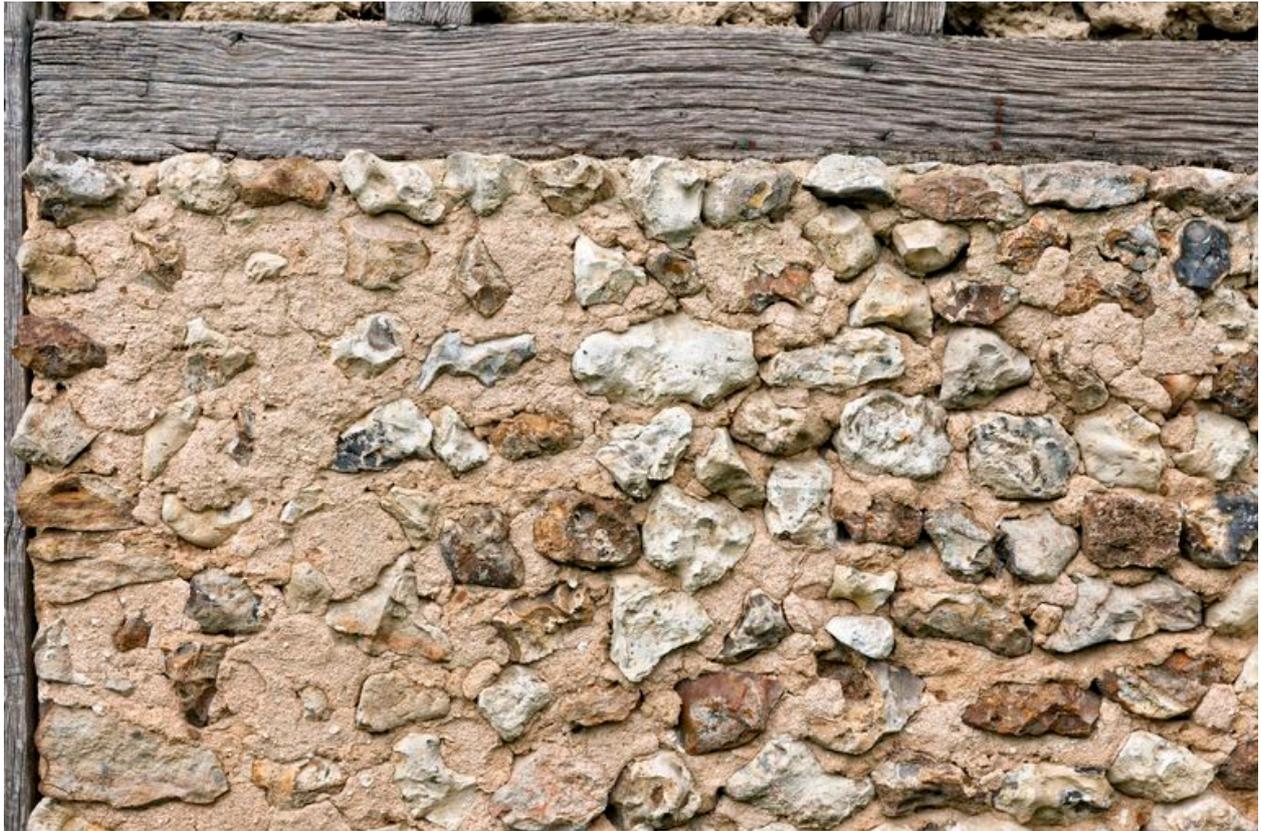
Détail de la maçonnerie
du mur solin de la grange.
Phot. Julien Hardy
IVR52_20137200708NUCA

Détail de la maçonnerie du mur solin de la grange.

Matériau(x) du gros-oeuvre, mise en oeuvre et revêtement : moellon sans chaîne en pierre de taille, enduit ; bois, pan de bois, enduit partiel

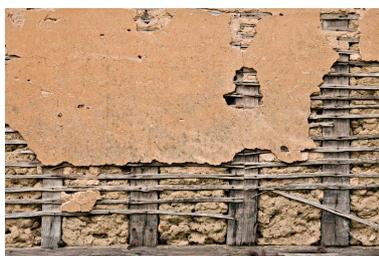
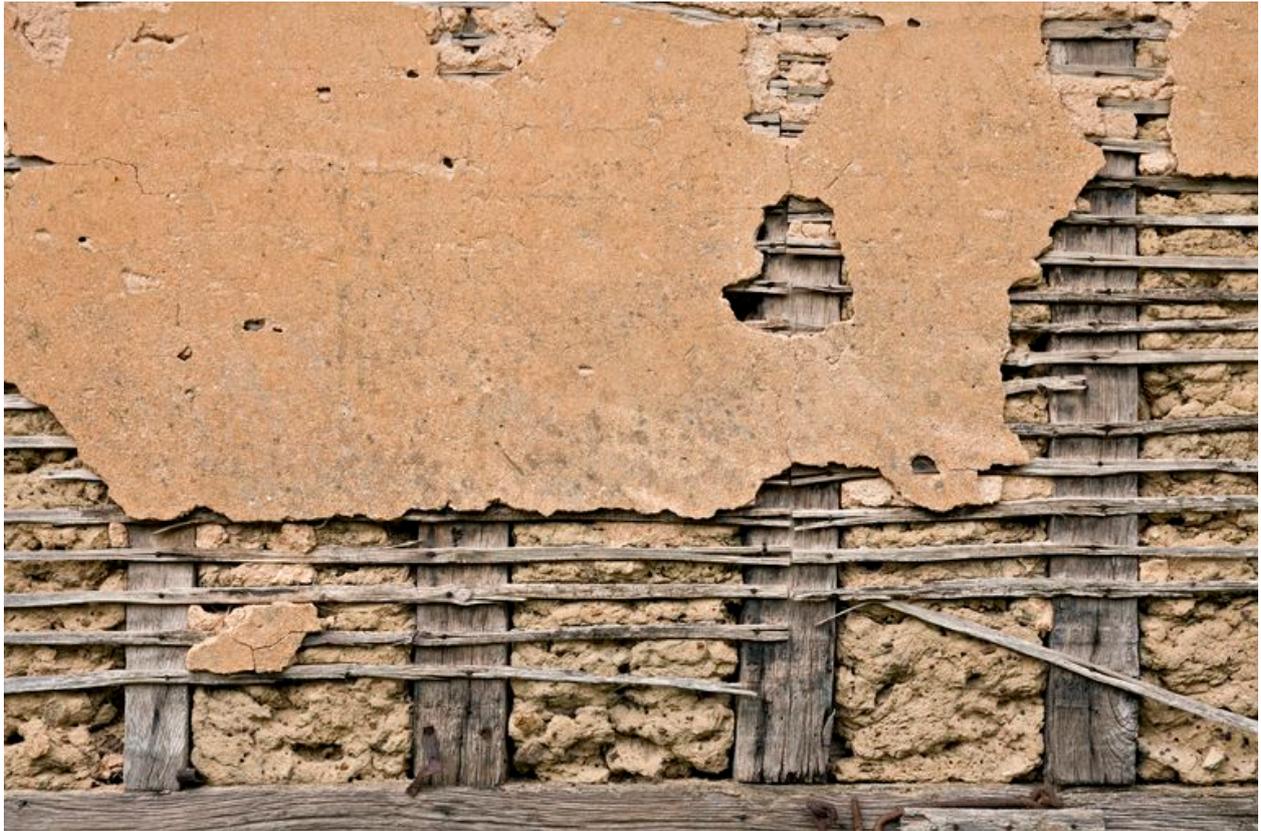
Détail du pan-de-bois
enduit de la grange.
Phot. Yves Guillotin
IVR52_20137200707NUCA

Détail du pan-de-bois enduit de la grange.

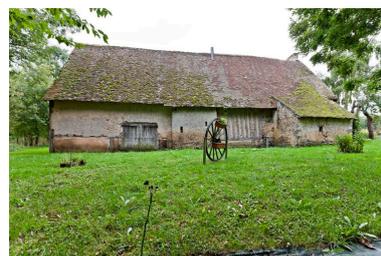
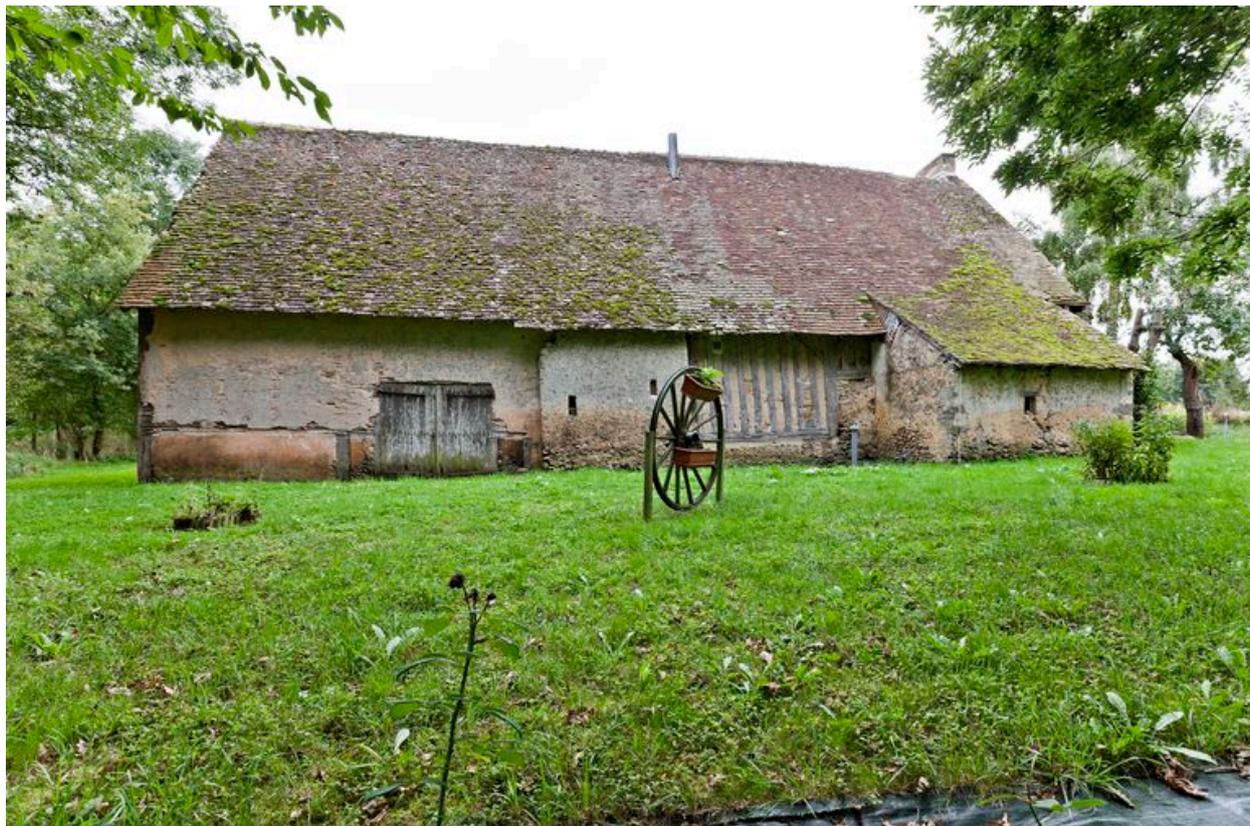
Elévations postérieures
du logis et de la grange.
Phot. Yves Guillotin
IVR52_20137200705NUCA

Elévations postérieures du logis et de la grange.

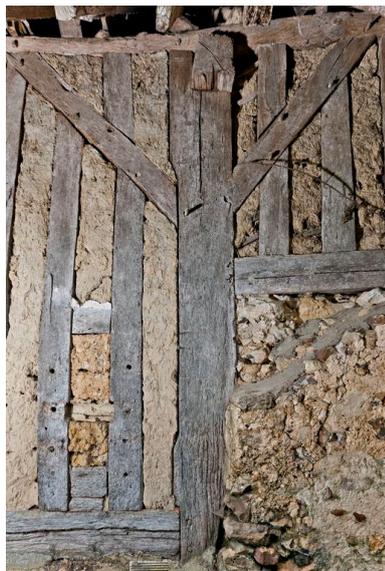
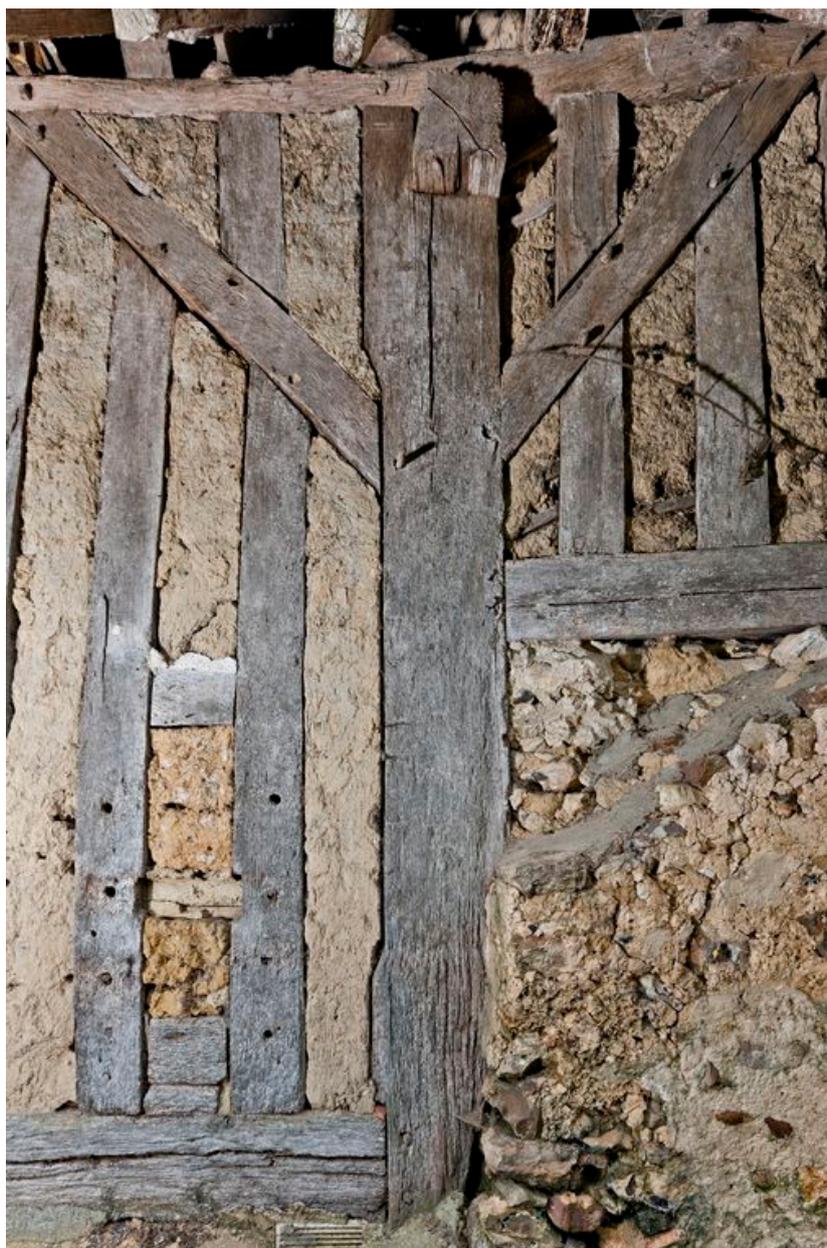
Détail de l'élévation
postérieure du logis.
Phot. Yves Guillotin
IVR52_20137200706NUCA

Détail de l'élévation postérieure du logis.

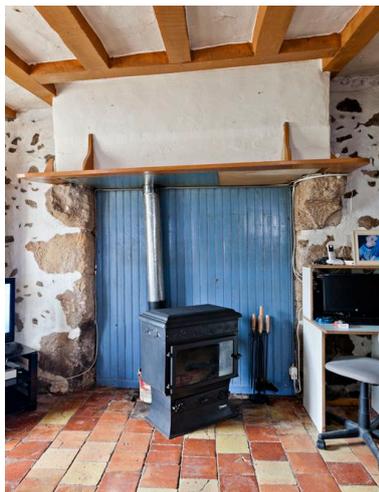
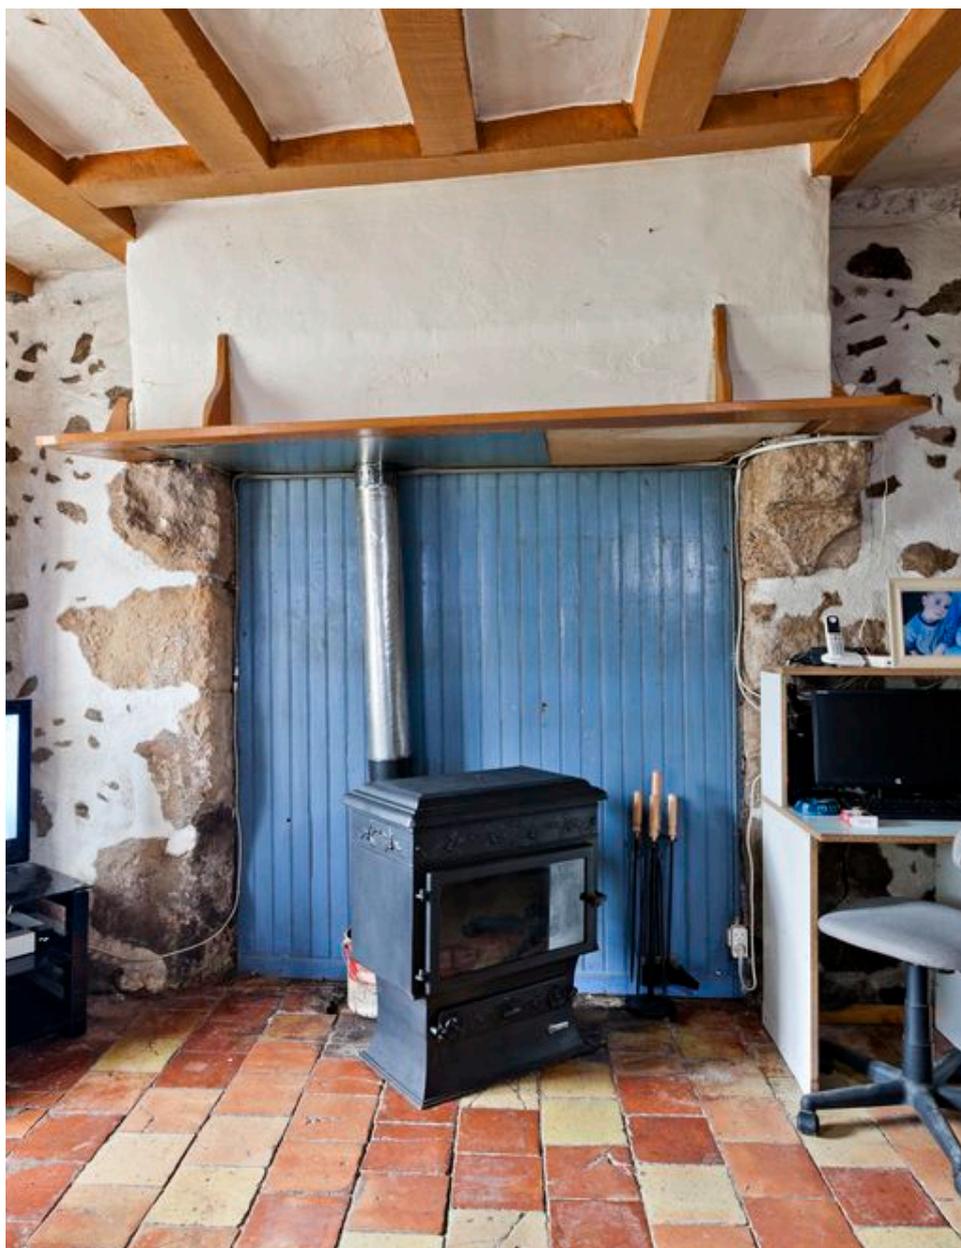
Cheminée du logis.
Phot. Yves Guillotin
IVR52_20137200698NUCA

Cheminée du logis.

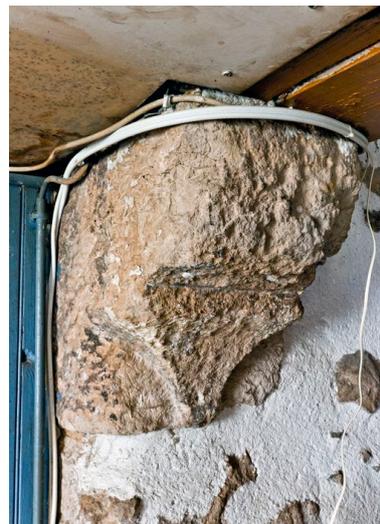
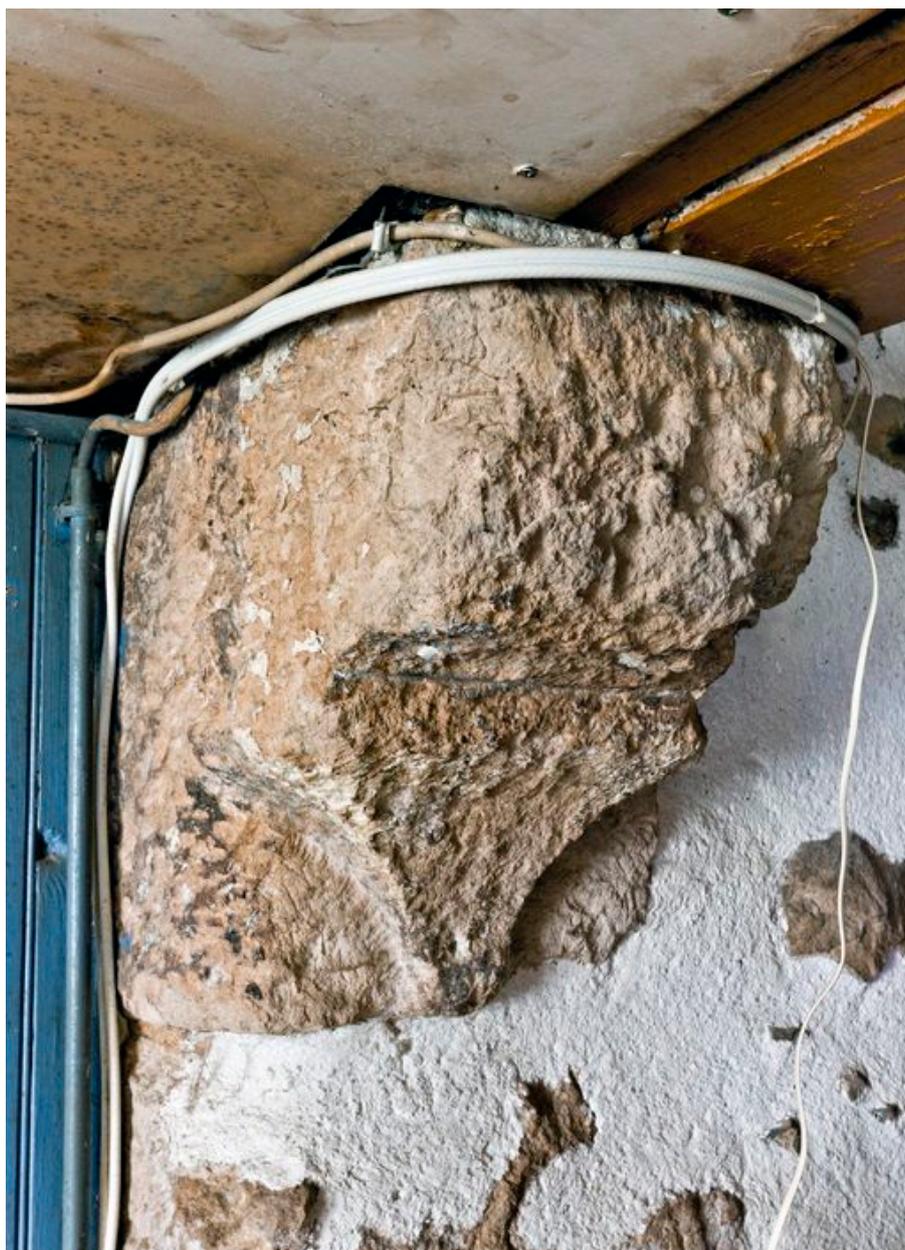
Console droite de la cheminée.
Phot. Julien Hardy
IVR52_20137200699NUCA

Console droite de la cheminée.

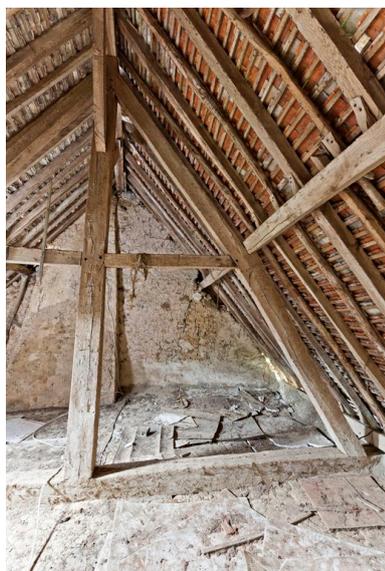
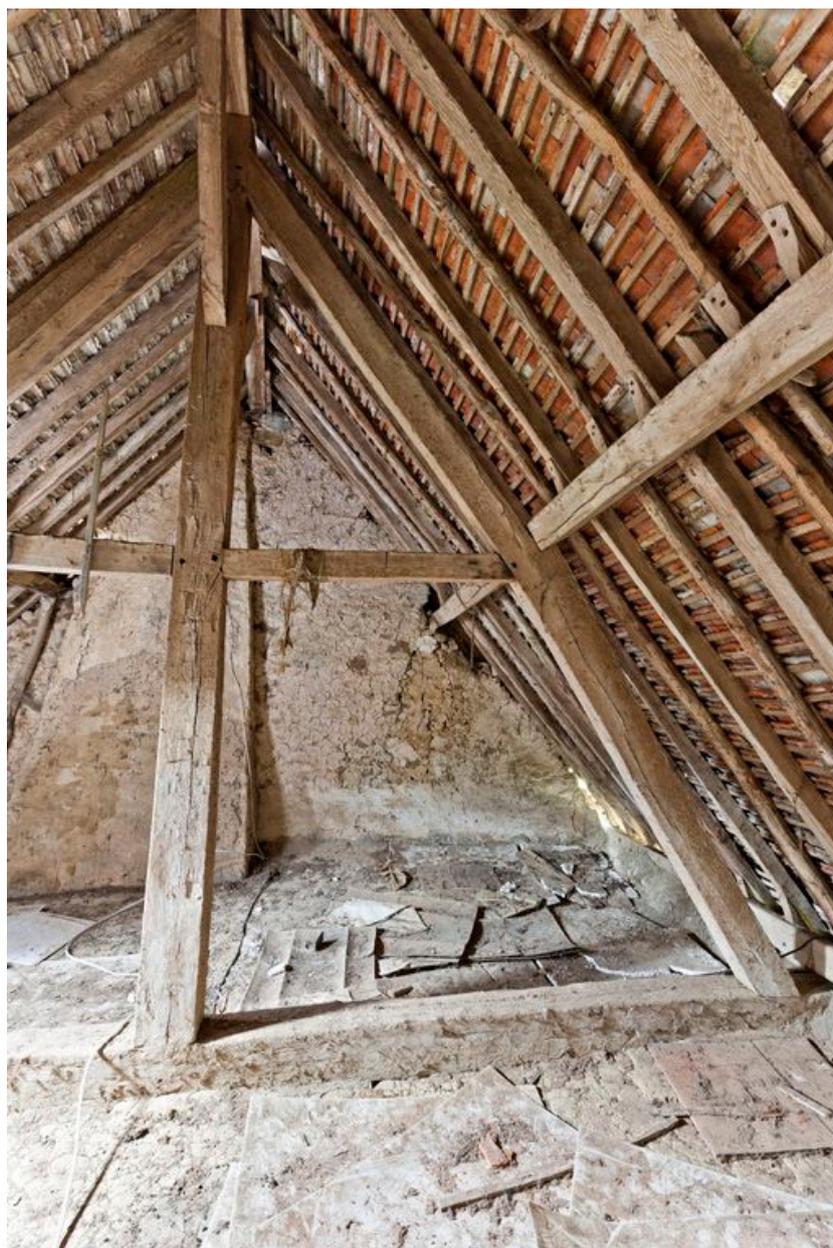
Vue de la charpente du logis.
Phot. Yves Guillotin
IVR52_20137200700NUCA

Vue de la charpente du logis.

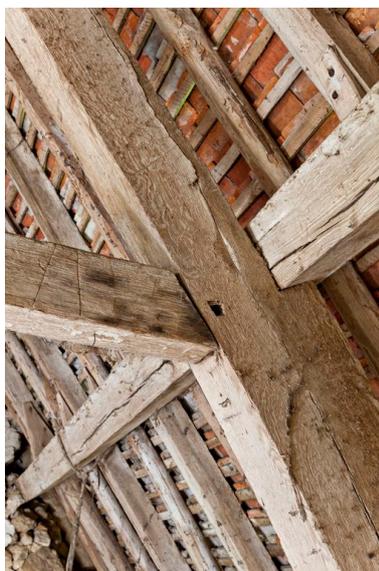
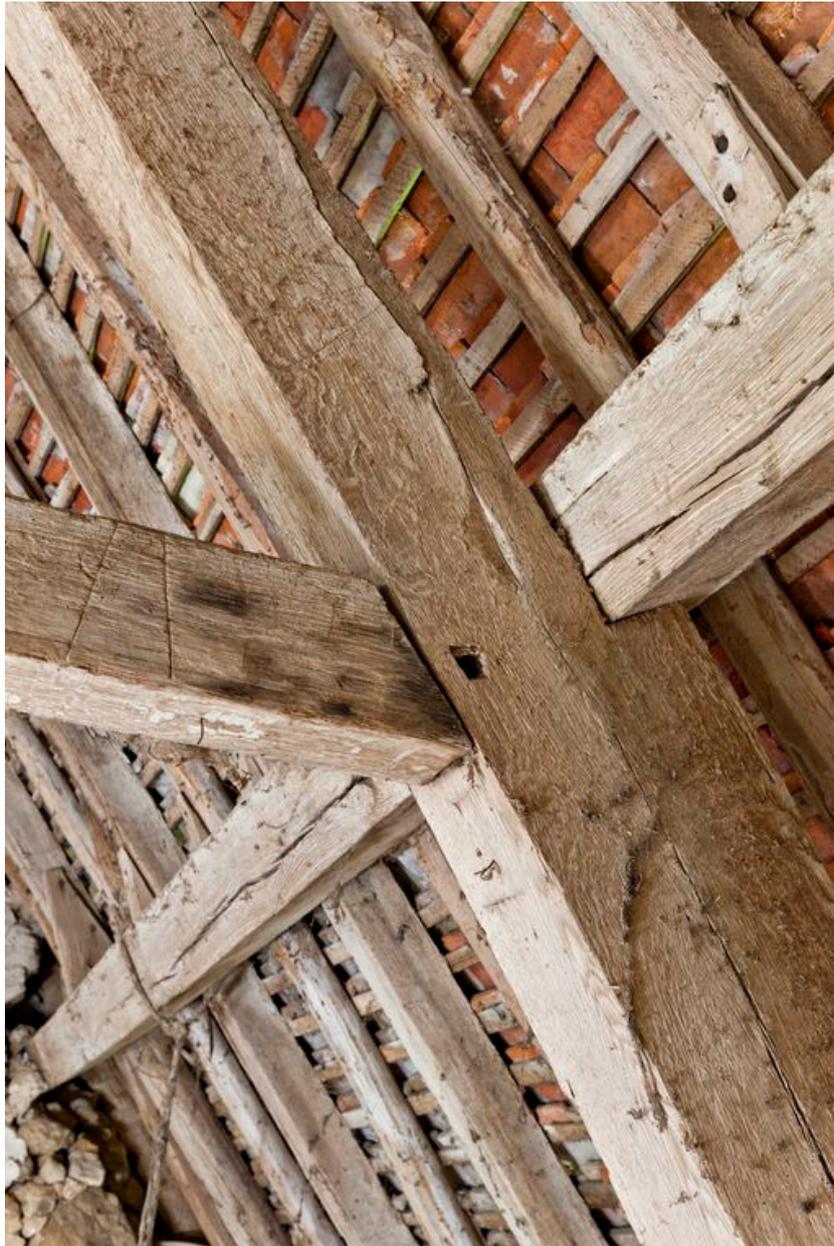
Détail de la charpente du logis : panne
maintenue par un embrèvement sur
la face supérieure de l'arbablétrier.
Phot. Yves Guillotin
IVR52_20137200701NUCA

Détail de la charpente du logis : panne maintenue par un embrèvement sur la face supérieure de l'arbablétrier.

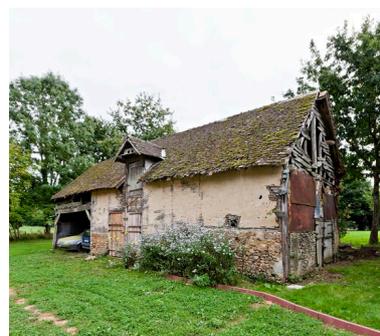
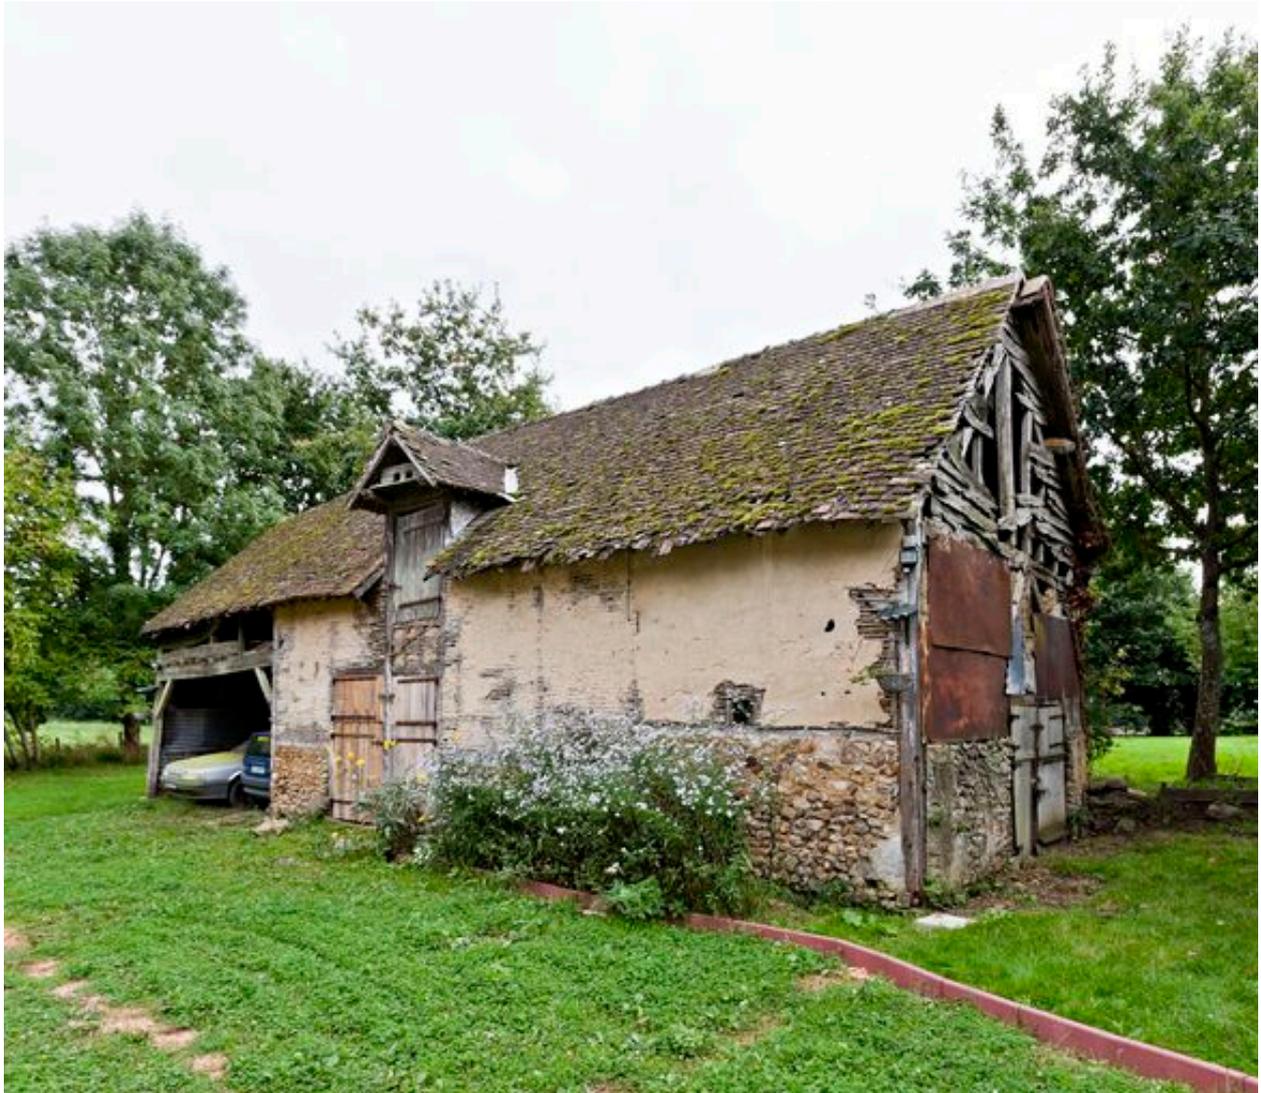
Elévations sur cour des
étables et de la remise.
Phot. Yves Guillotin
IVR52_20137200702NUCA

Elévations sur cour des étables et de la remise.

La ferme est composée d'un premier bâtiment comprenant le logis et la grange-étable sous même faite, avec four à pain, toit à porcs et laiterie en appentis contre le mur-pignon et l'élévation postérieure du logis, et d'un second bâtiment réunissant remise et étables sous même faite. Le gros-oeuvre est principalement en pan-de-bois partiellement enduit, seuls les deux appentis, quelques parties de l'élévation postérieure de la grange-étable et l'élévation sur cour du logis sont en maçonnerie de moellons, avec baies à chambranles de briques pour cette dernière. La remise et les étables sont surmontées d'un comble à surcroît à usage de fenil.
