Pays de la Loire, Sarthe  
Le Mans  
18 impasse de la Suifferie

## Maison dite maison de la Foresterie ou de la Focetterie, impasse de la Suifferie

Numéro de dossier : IA72058983  
Date de l'enquête initiale : 2017  
Date(s) de rédaction : 2019  
Cadre de l'étude : inventaire topographique Les faubourgs manceaux  
Degré d'étude : étudié

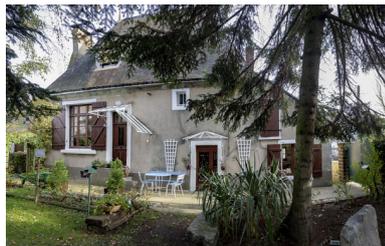
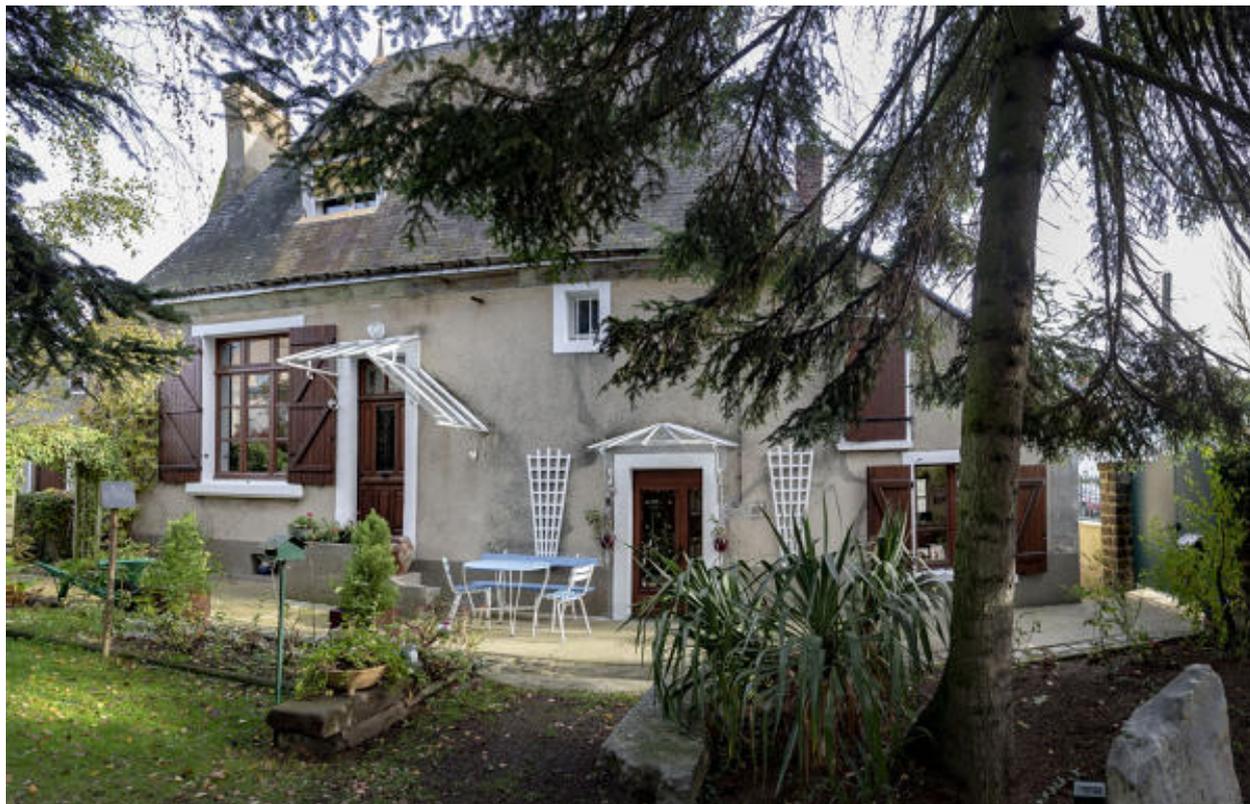
Vue de la façade principale de la maison.  
Phot. Pierre-Bernard Fourny  
IVR52\_20197202686NUCA

Vue de la façade principale de la maison.

La maison est en milieu de parcelle, entourée d'un jardin et de plan rectangulaire. Elle est composée d'un corps central aux travées non régulières et développée sur plusieurs niveaux : un rez-de-chaussée semi-excavé, un premier étage carré contenu en partie nord du corps composé de deux pièces, un deuxième étage en partie sud composé d'une pièce et un étage sous comble sur l'ensemble du bâti, ancienne pièce sous charpente où se retrouvent les parties inférieures des poinçons. L'escalier à vis sans jour en bois, compris dans une cage en pans de bois, est positionné au niveau de la porte d'entrée principale et dessert tous les étages. La partie supérieure de la charpente est accessible depuis une trappe.

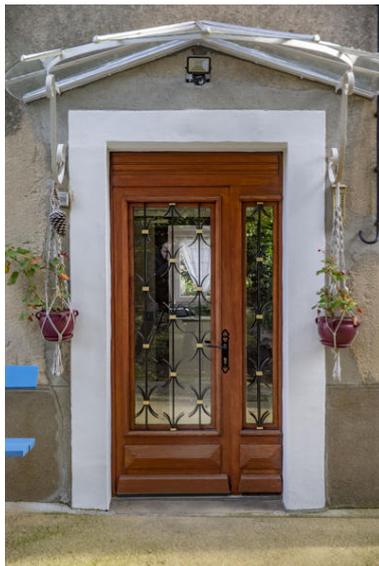
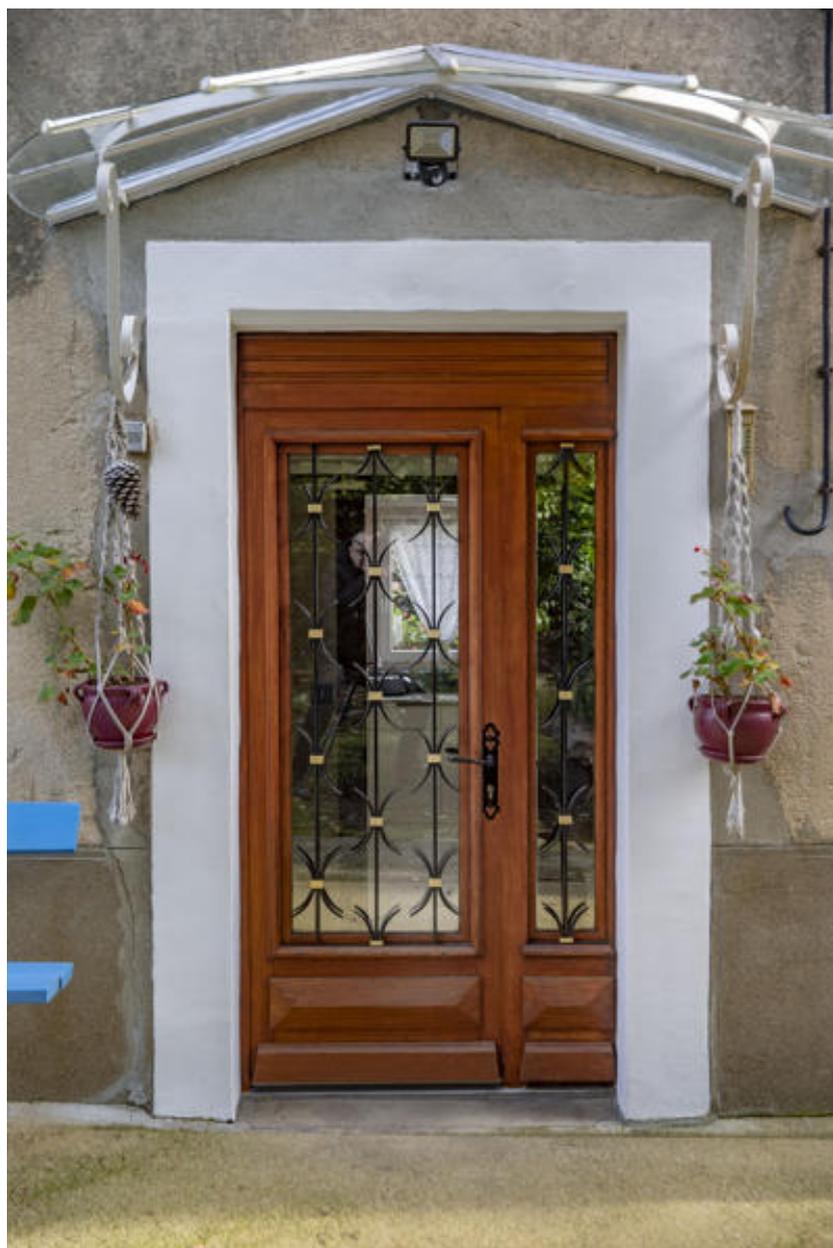
Vue de la porte d'entrée.  
Phot. Pierre-Bernard Fourny  
IVR52\_20197202687NUCA

Vue de la porte d'entrée.

Les appuis d'ouverture de deux fenêtres sur les façades gouttereaux, la taille de l'encadrement de la porte, la cage d'escalier en pans de bois et l'escalier à vis en bois ainsi que la toiture aigüe et la charpente permettent une datation du début du XVIIIe siècle. Suite aux analyses dendrochronologiques (cf. annexe), l'abattage des bois ayant servi à la construction de la maison date de l'automne hiver 1617/1617. Cependant, la maison paraît avoir connu des remaniements internes avec, notamment l'adjonction d'un niveau intermédiaire (certainement au XVIIIe siècle) ayant entraîné le percement d'une porte vers l'extérieur accessible depuis des escaliers adossés à la façade principale.

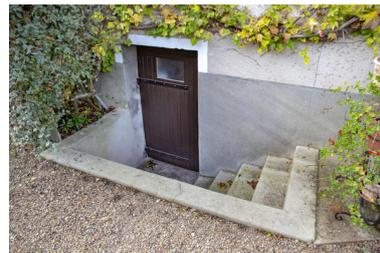
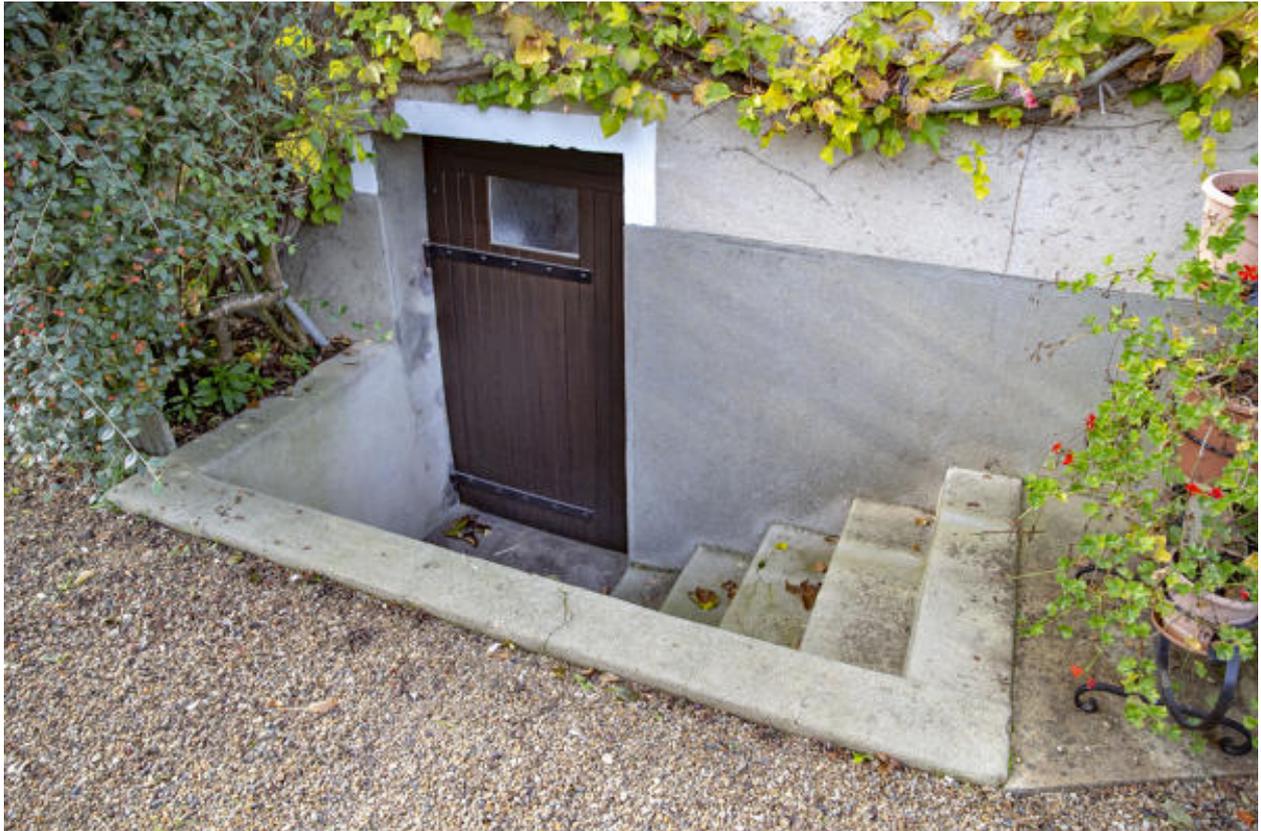
Vue de l'entrée de la cave depuis la façade arrière.  
Phot. Pierre-Bernard Fourny  
IVR52\_20197202691NUCA

Vue de l'entrée de la cave depuis la façade arrière.

La cave est accessible depuis la façade postérieure grâce à un escalier extérieur.

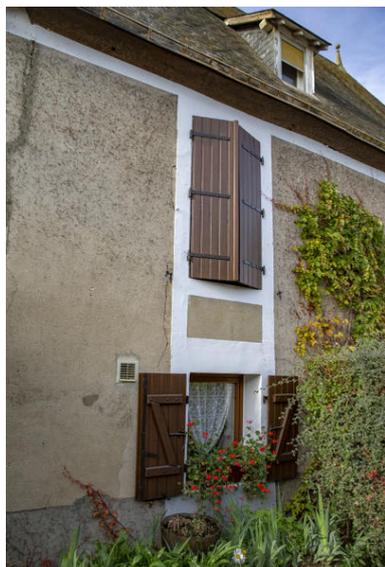
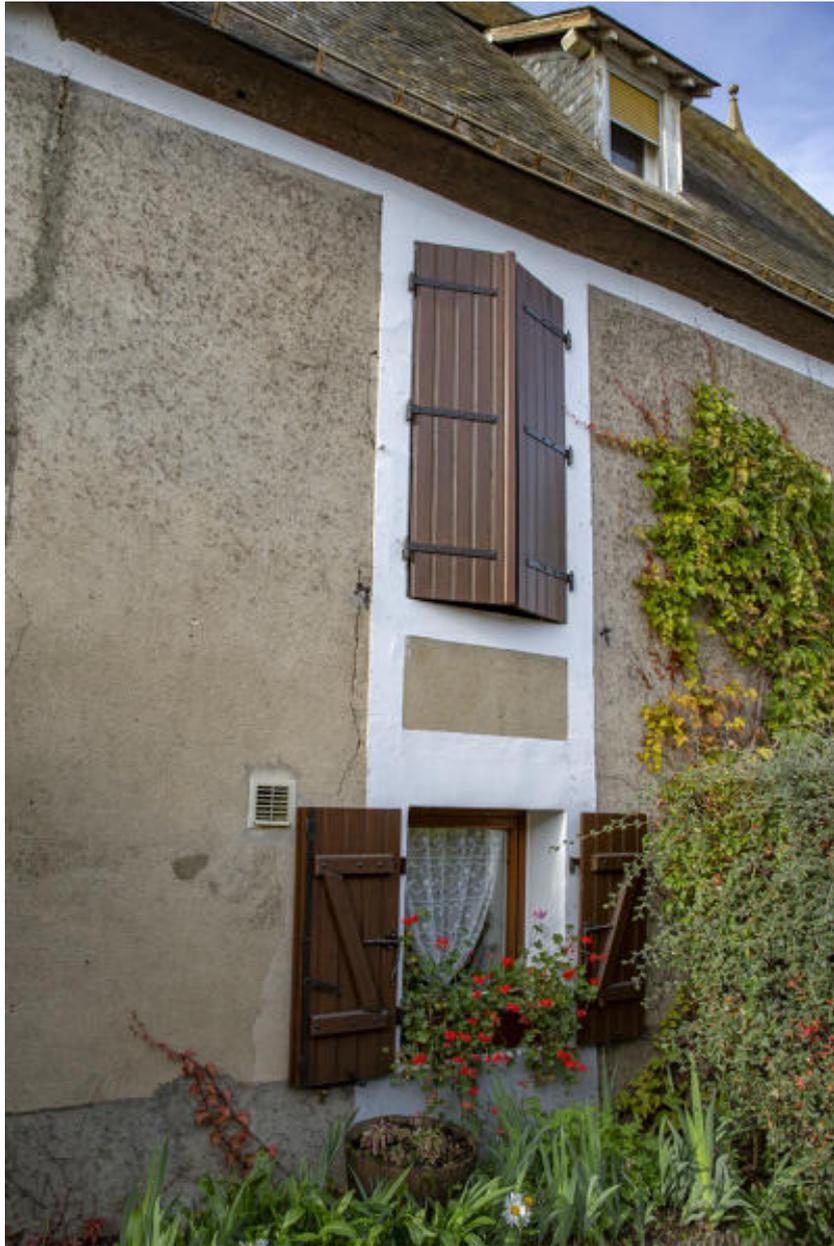
Vue de la travée centrale de la façade arrière.  
Phot. Pierre-Bernard Fourny  
IVR52\_20197202689NUCA

Vue de la travée centrale de la façade arrière.

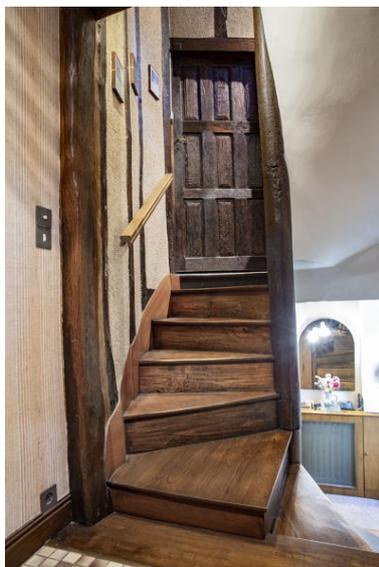
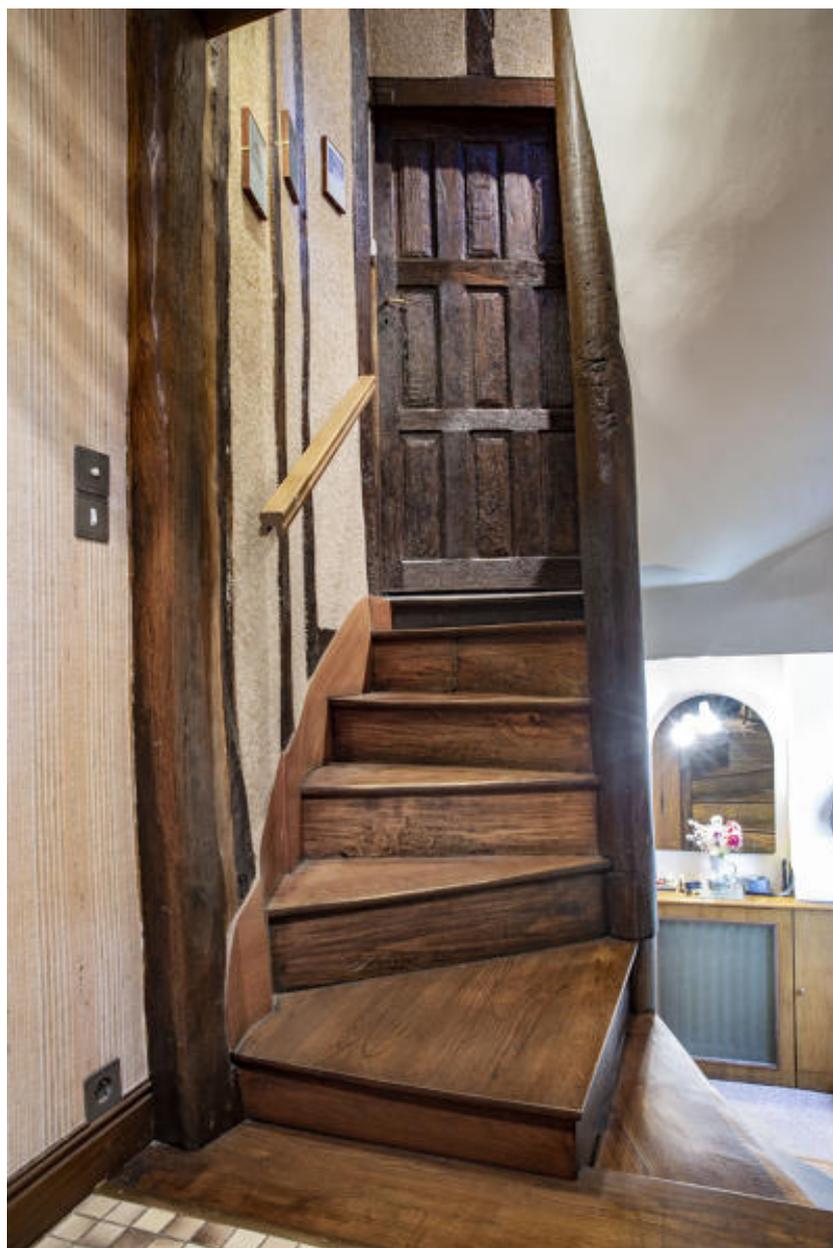
Vue de l'escalier en vis en bois depuis le palier du niveau intermédiaire.  
Phot. Pierre-Bernard Fourny  
IVR52\_20197202692NUCA

Vue de l'escalier en vis en bois depuis le palier du niveau intermédiaire.

Escaliers : escalier dans-œuvre : escalier en vis sans jour, en charpente

- Automne-hiver 1616-1617 pour la charpente de comble.
- Entre 1600-1626 (probablement automne-hiver 1616-1617) pour la cage et le noyau de l'escalier.

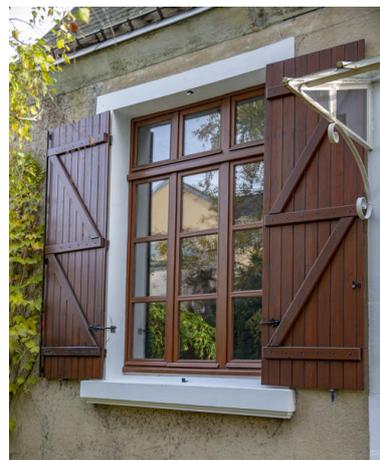
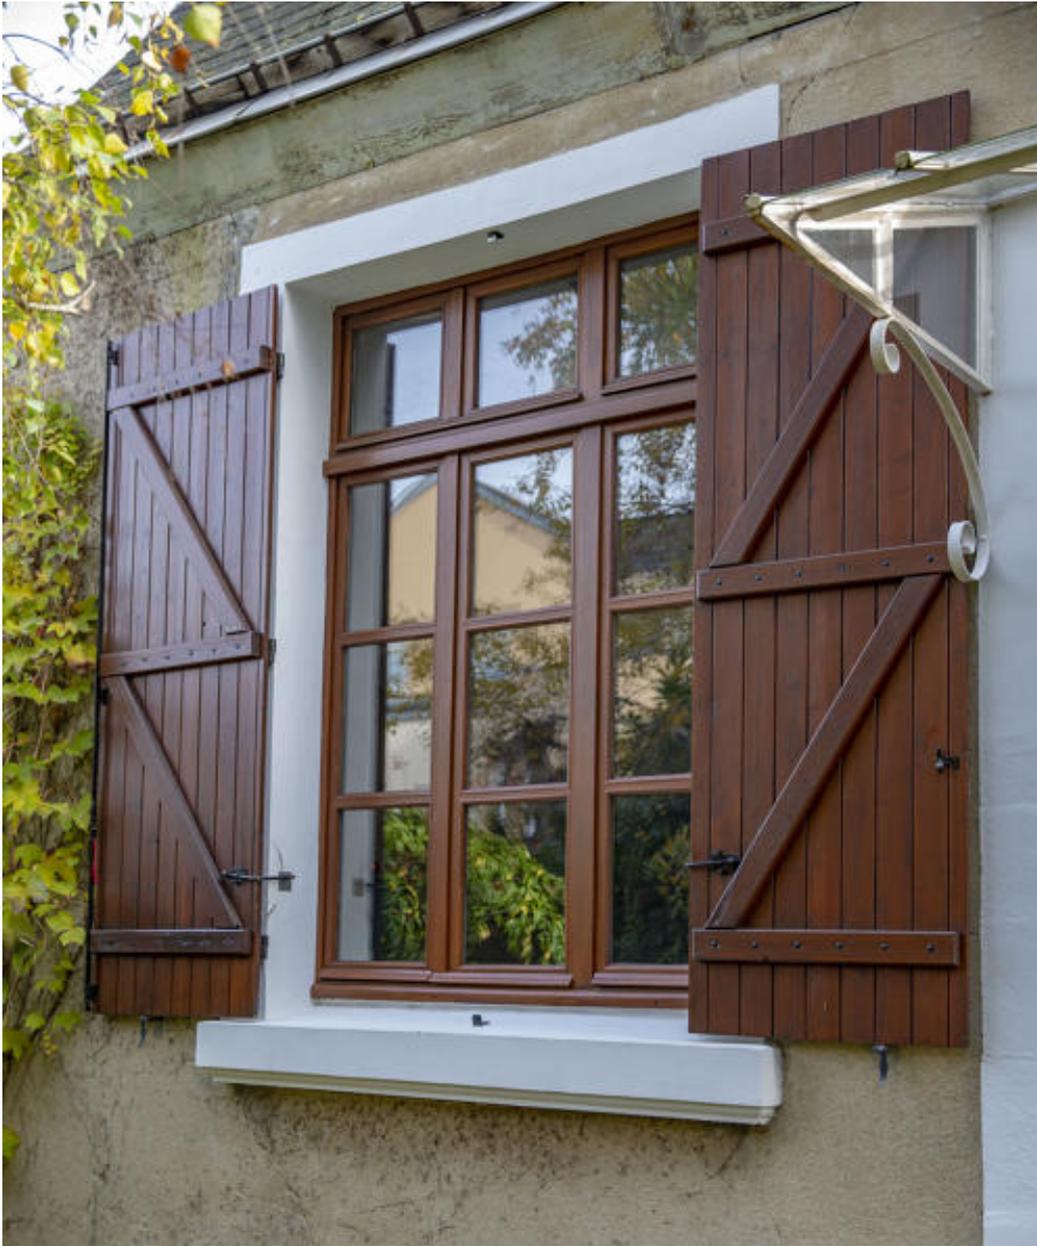
Vue d'une fenêtre d'origine sur la façade principale.  
Phot. Pierre-Bernard Fourny  
IVR52\_20197202688NUCA

Vue d'une fenêtre d'origine sur la façade principale.

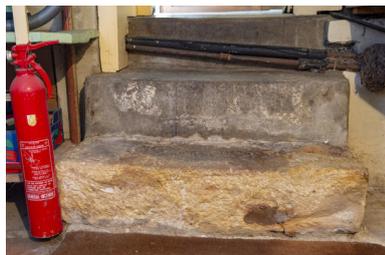
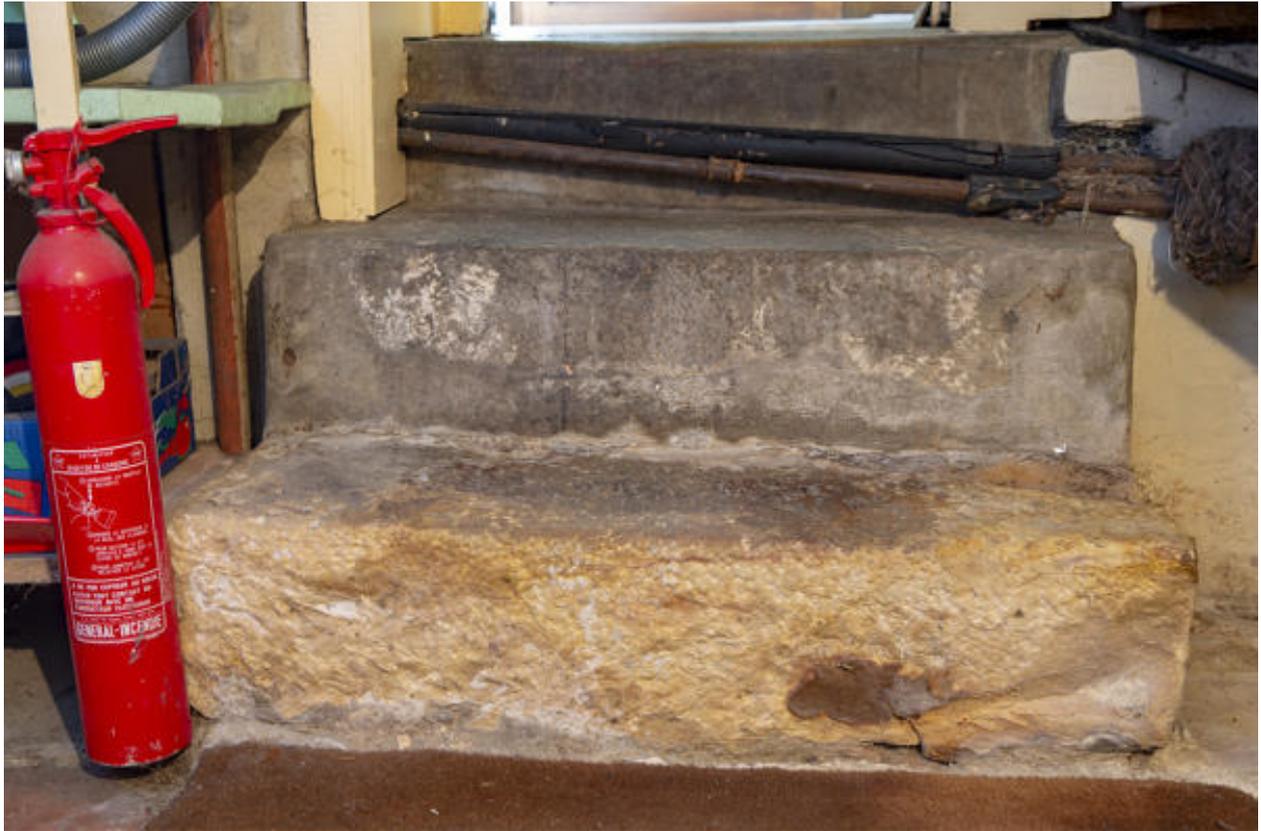
Vue de l'embranchement  
de pierre de l'escalier à vis.  
Phot. Pierre-Bernard Fourny  
IVR52\_20197202705NUCA

Vue de l'emmarchement de pierre de l'escalier à vis.

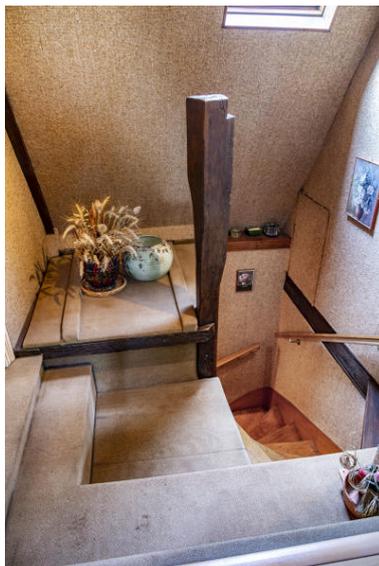
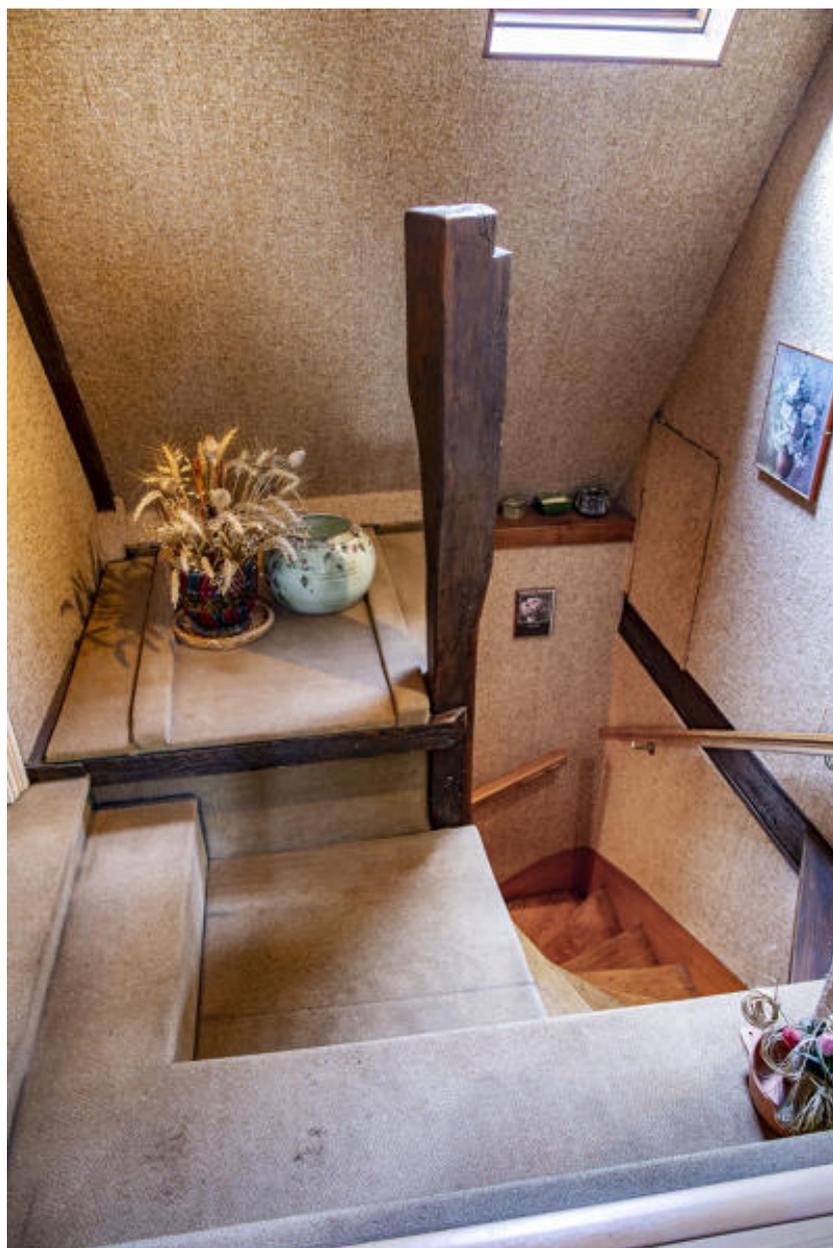
Vue du noyau de l'escalier à vis.  
Phot. Pierre-Bernard Fourny  
IVR52\_20197202695NUCA

Vue du noyau de l'escalier à vis.

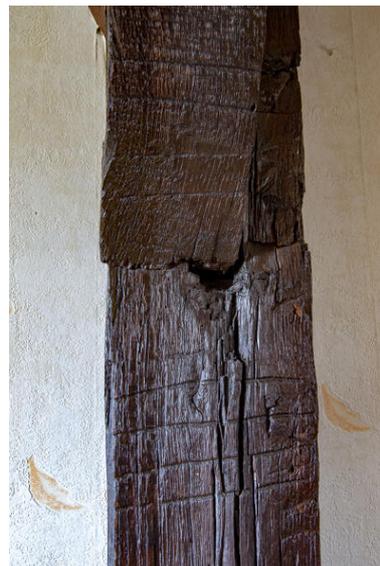
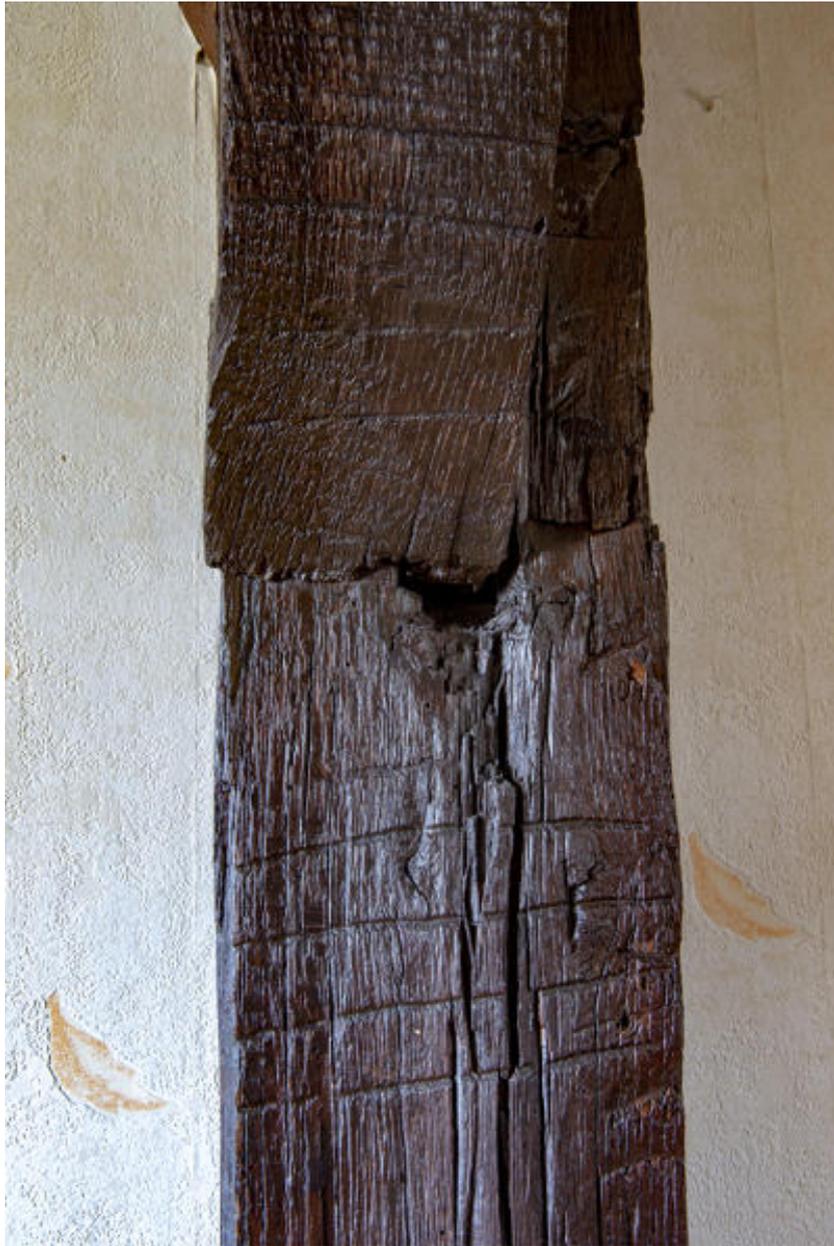
Vue des marques de charpente  
sur le poteau pris en maçonnerie.  
Phot. Pierre-Bernard Fourny  
IVR52\_20197202698NUCA

Vue des marques de charpente sur le poteau pris en maçonnerie.

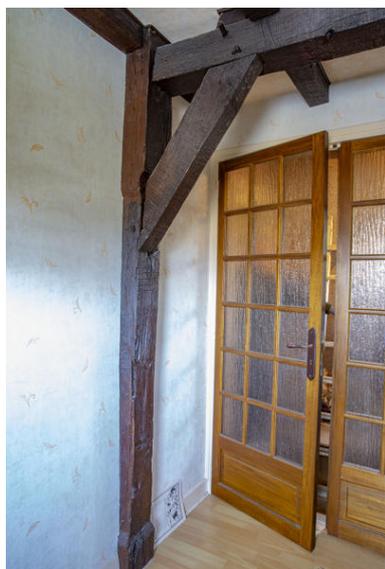
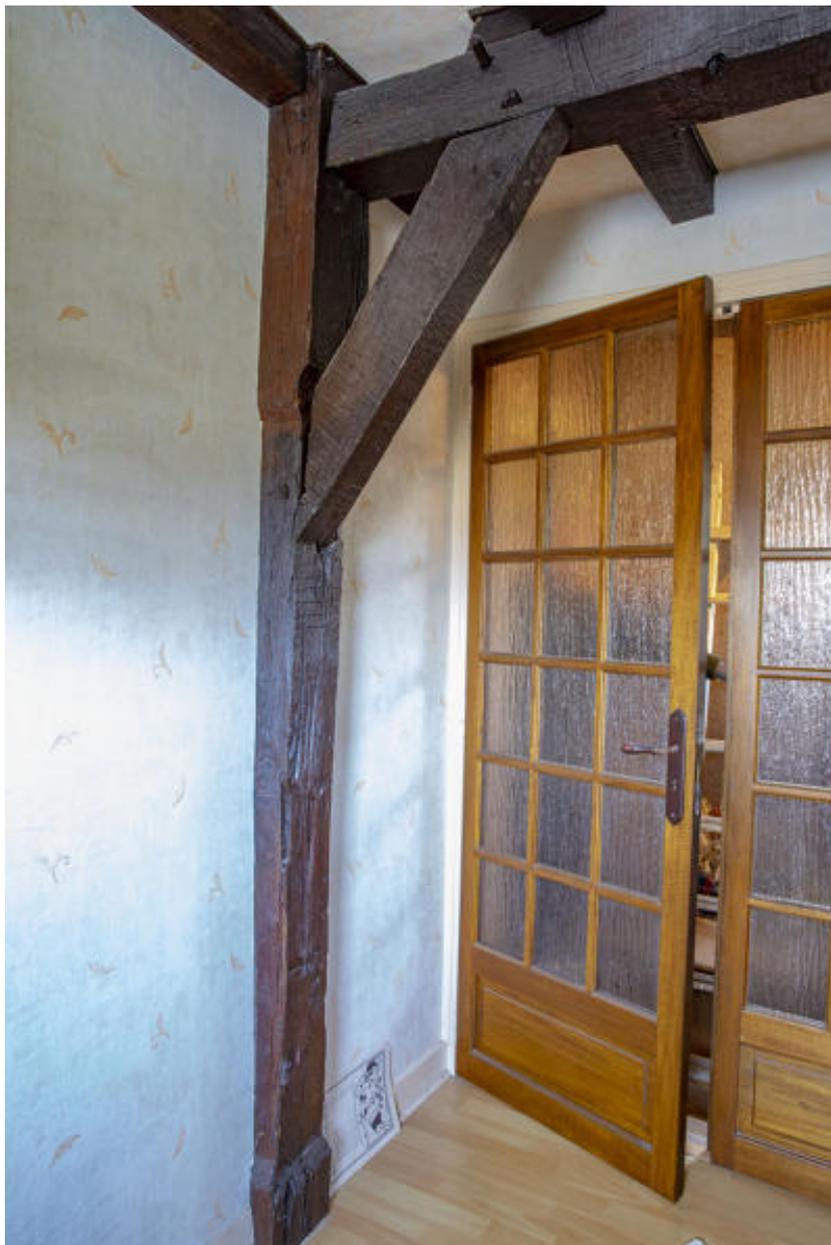
Vue de la partie inférieure du poinçon  
et de l'aiselier sud de la charpente.  
Phot. Pierre-Bernard Fourny  
IVR52\_20197202699NUCA

Vue de la partie inférieure du poignon et de l'aiselier sud de la charpente.

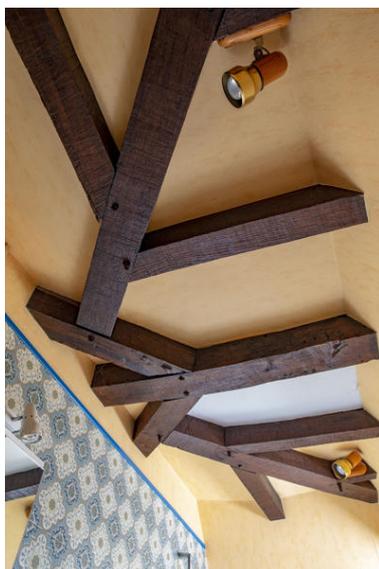
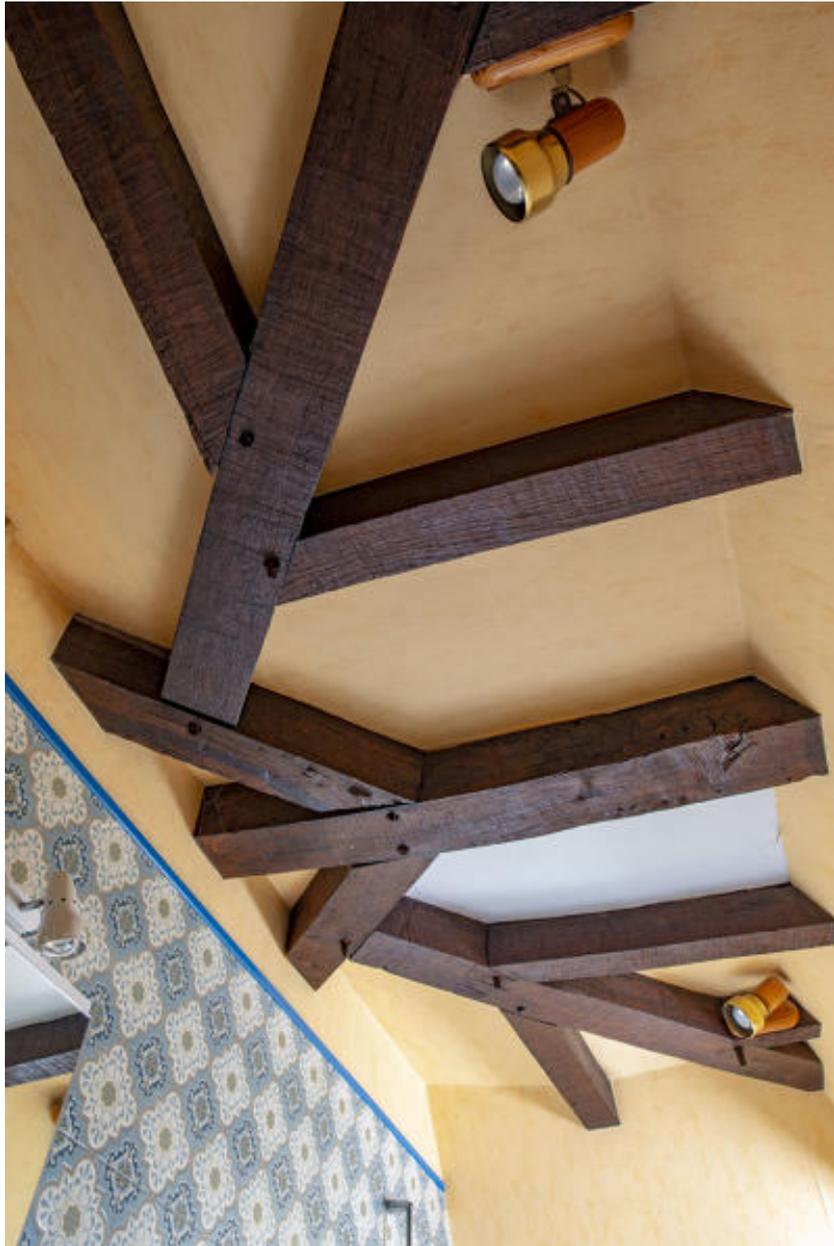
Vue de l'enrayure de la  
charpente sous la croupe sud.  
Phot. Pierre-Bernard Fourny  
IVR52\_20197202697NUCA

Vue de l'enrayure de la charpente sous la croupe sud.

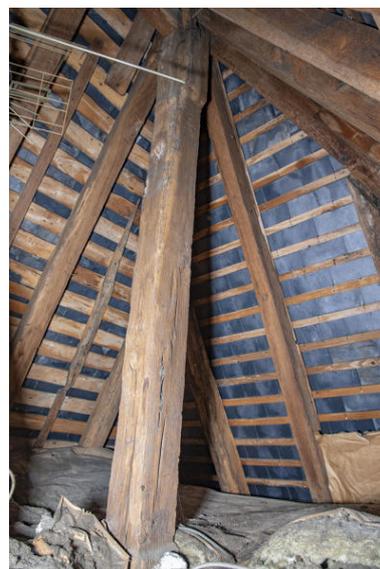
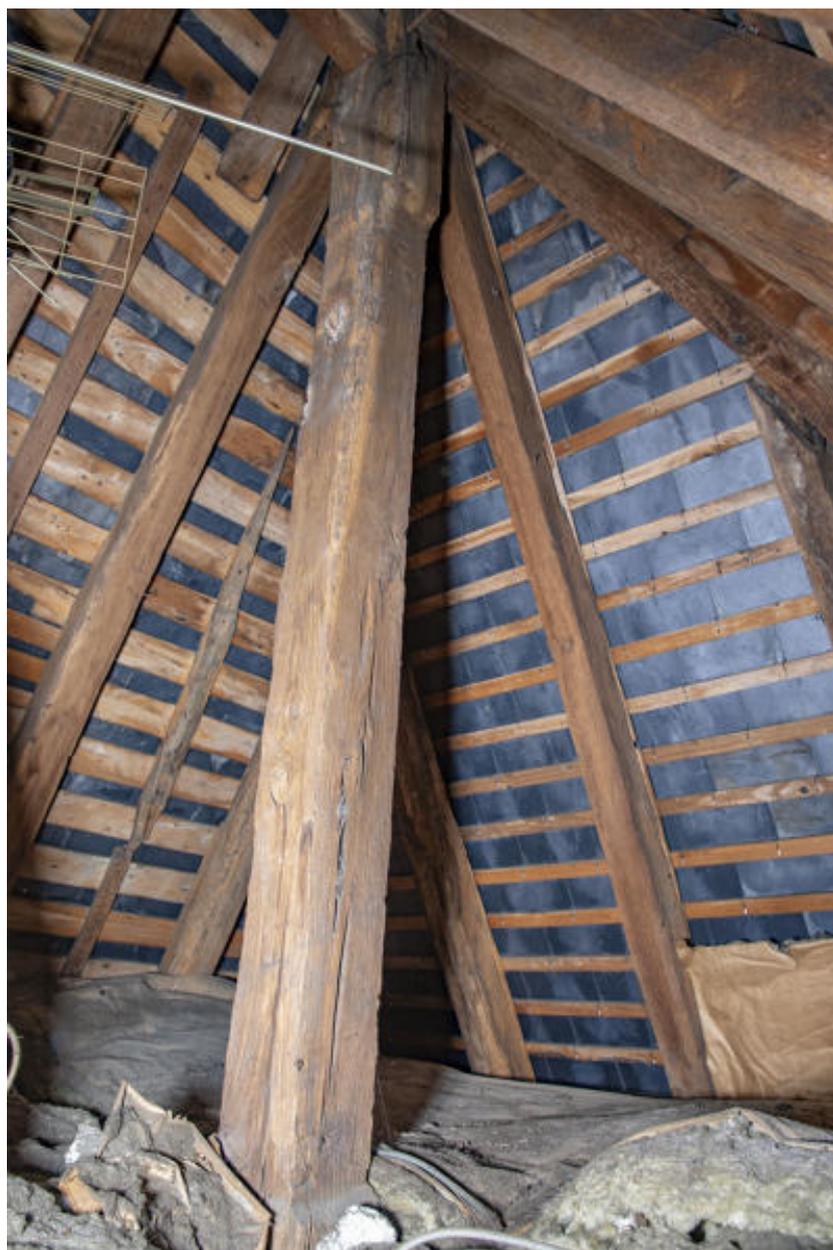
Vue de la partie supérieure  
du poinçon nord.  
Phot. Pierre-Bernard Fourny  
IVR52\_20197202703NUCA

Vue de la partie supérieure du poinçon nord.

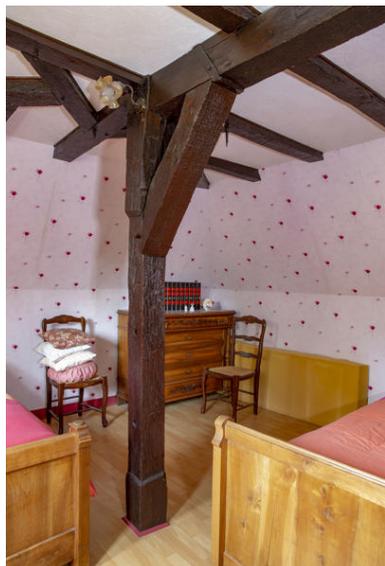
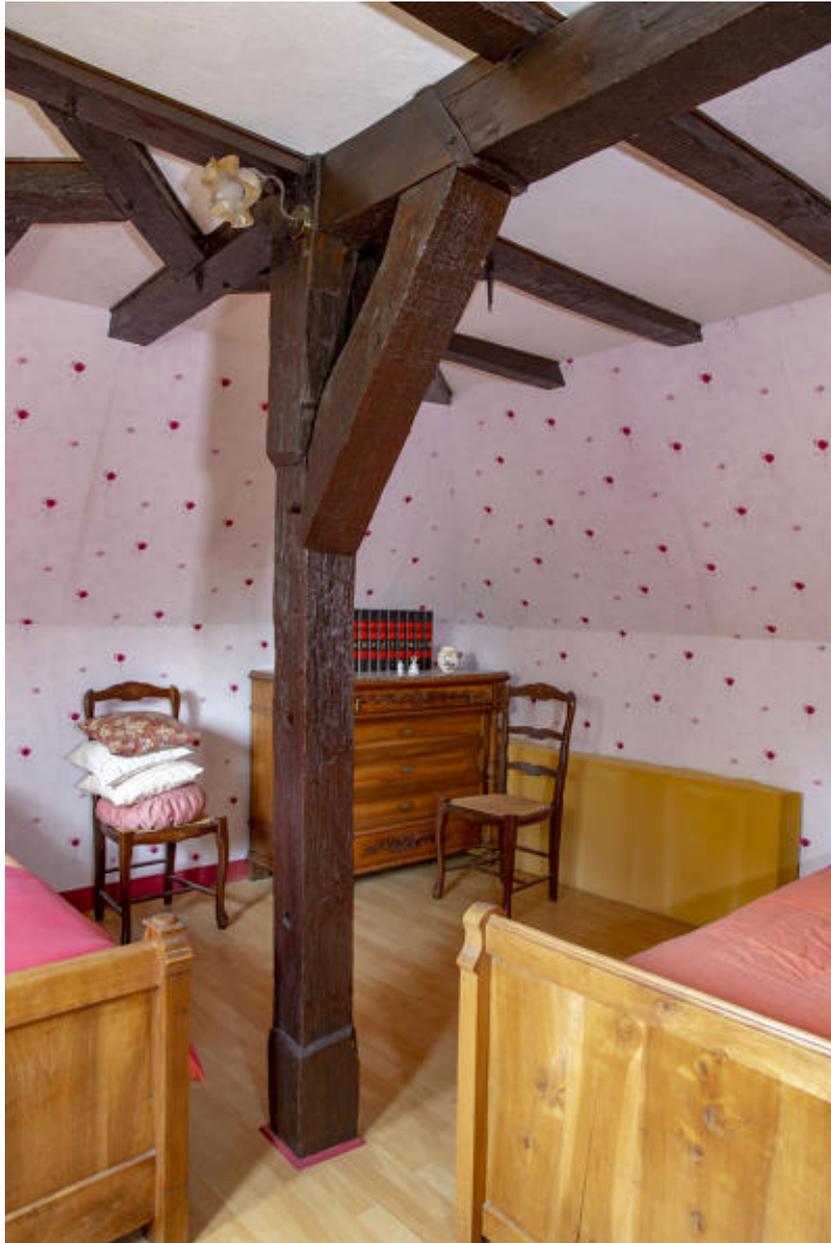
Vue de la partie inférieure du poinçon avec aisselier et de la sous-faitage avec l'enrayure nord à l'arrière.  
Phot. Pierre-Bernard Fourny  
IVR52\_20197202700NUCA

Vue de la partie inférieure du poinçon avec aisselier et de la sous-faitage avec l'enrayure nord à l'arrière.

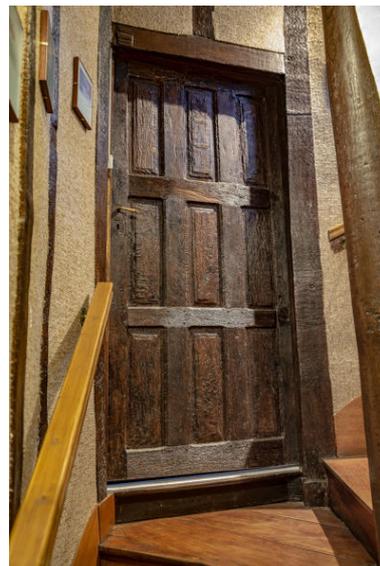
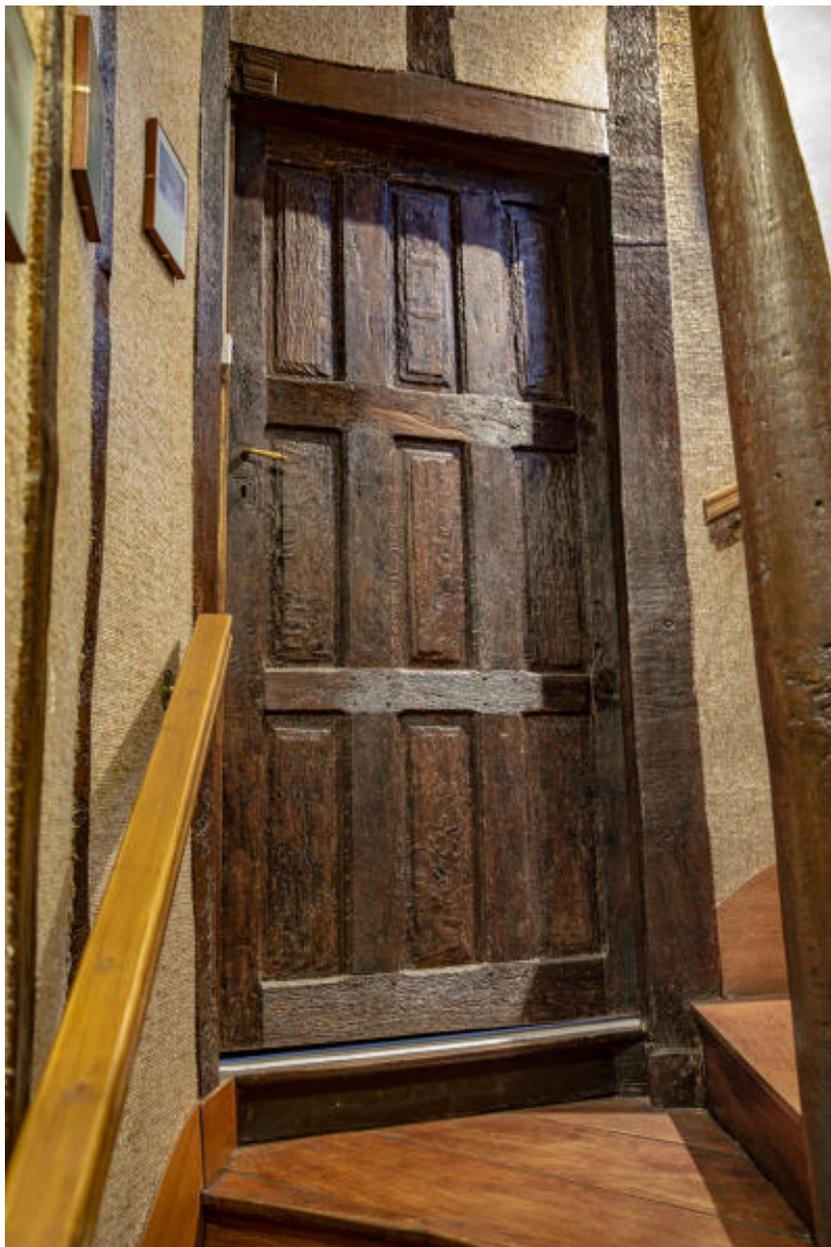
Vue de la porte donnant sur le palier du premier étage.  
Phot. Pierre-Bernard Fourny  
IVR52\_20197202693NUCA

Vue de la porte donnant sur le palier du premier étage.

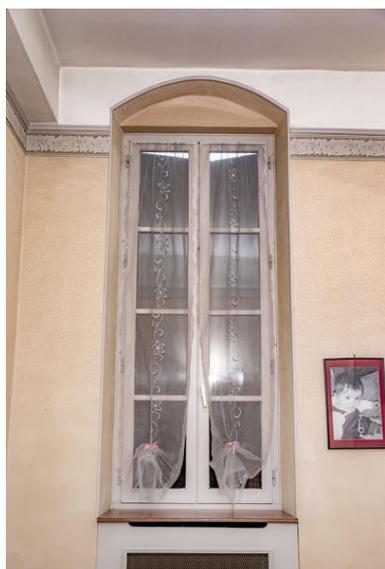
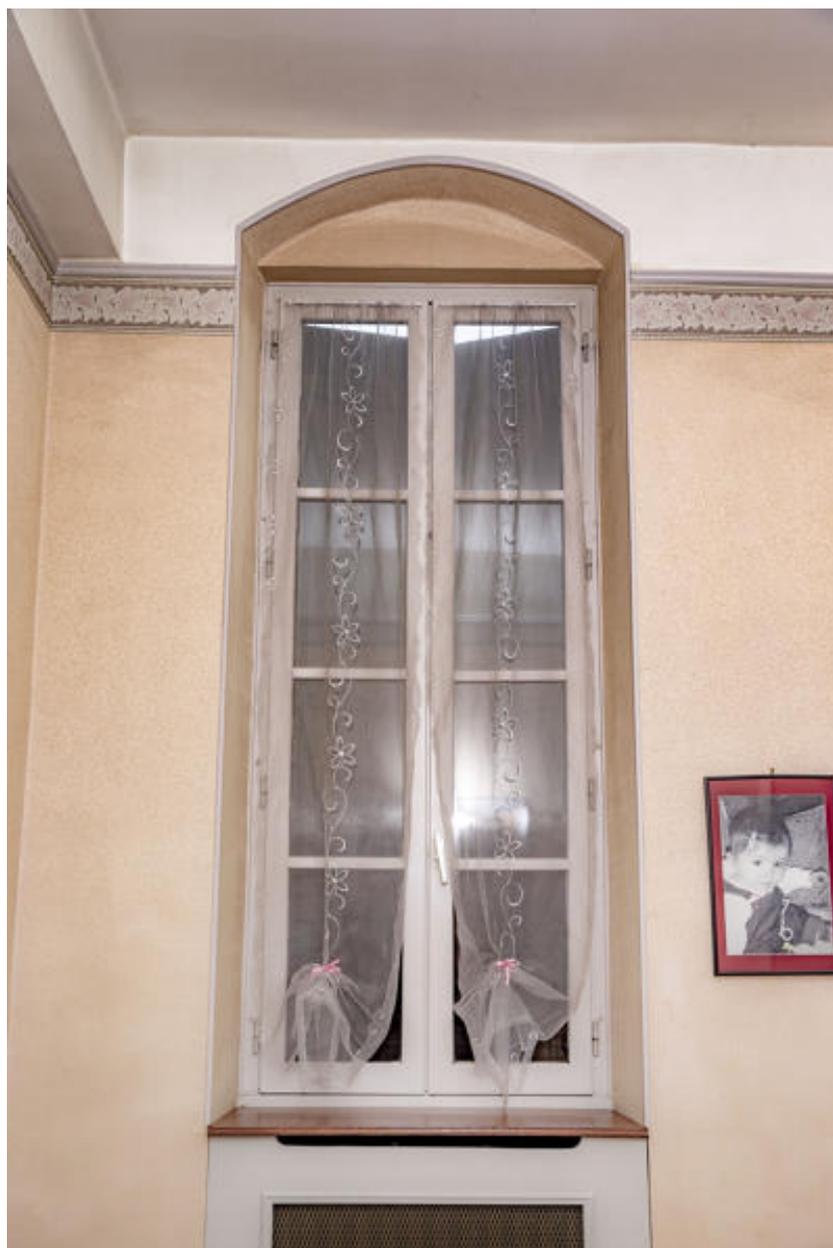
Vue d'une fenêtre en rez-de-chaussée depuis l'intérieur.  
Phot. Pierre-Bernard Fourny  
IVR52\_20197202704NUCA

Vue d'une fenêtre en rez-de-chaussée depuis l'intérieur.

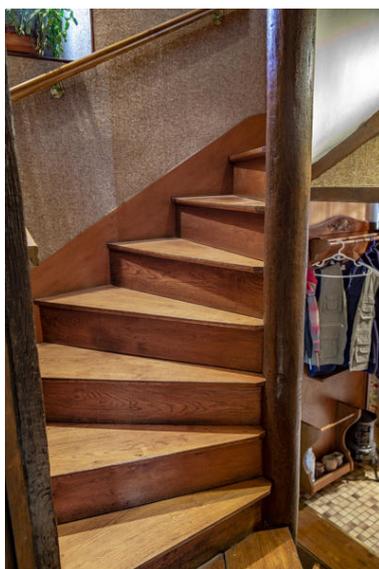
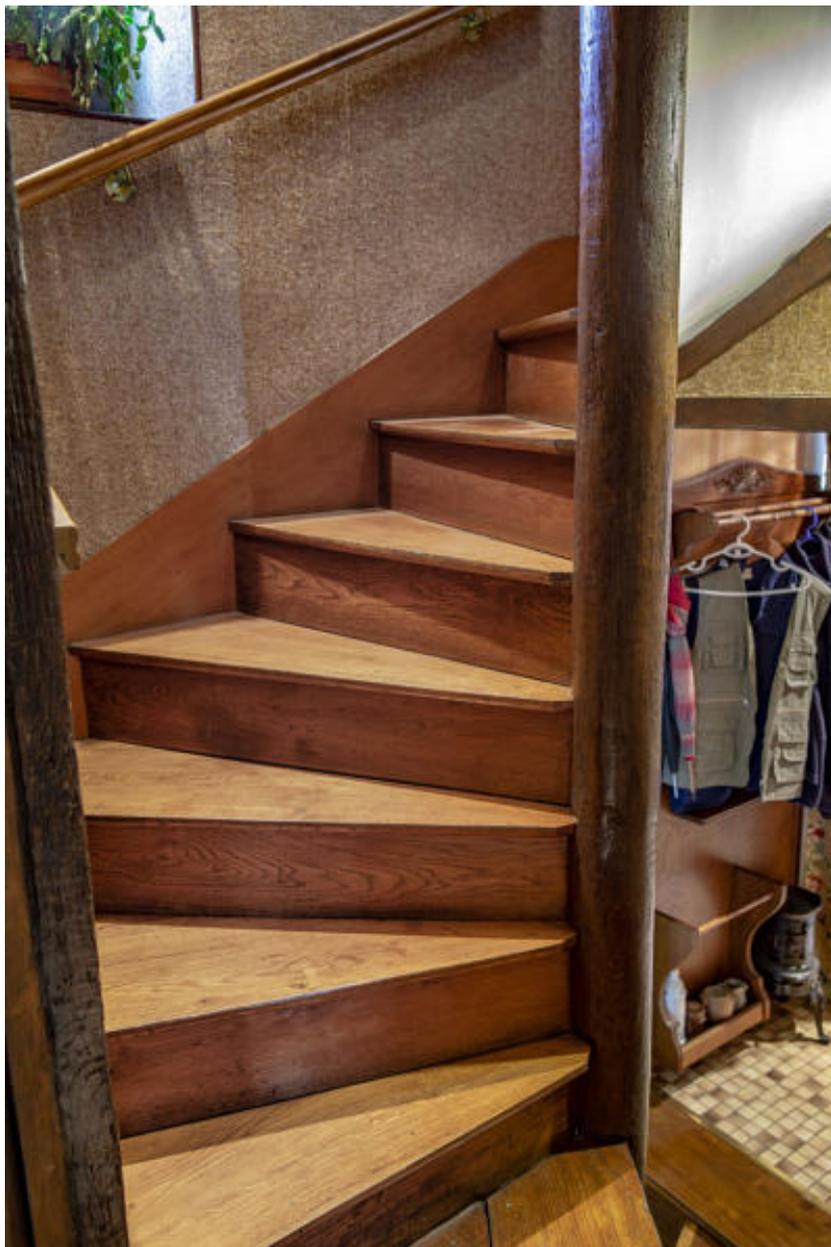
Vue de l'escalier en vis depuis le palier du premier étage.  
Phot. Pierre-Bernard Fourny  
IVR52\_20197202694NUCA

Vue de l'escalier en vis depuis le palier du premier étage.

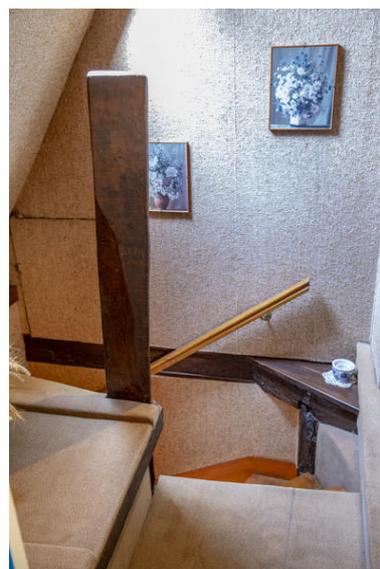
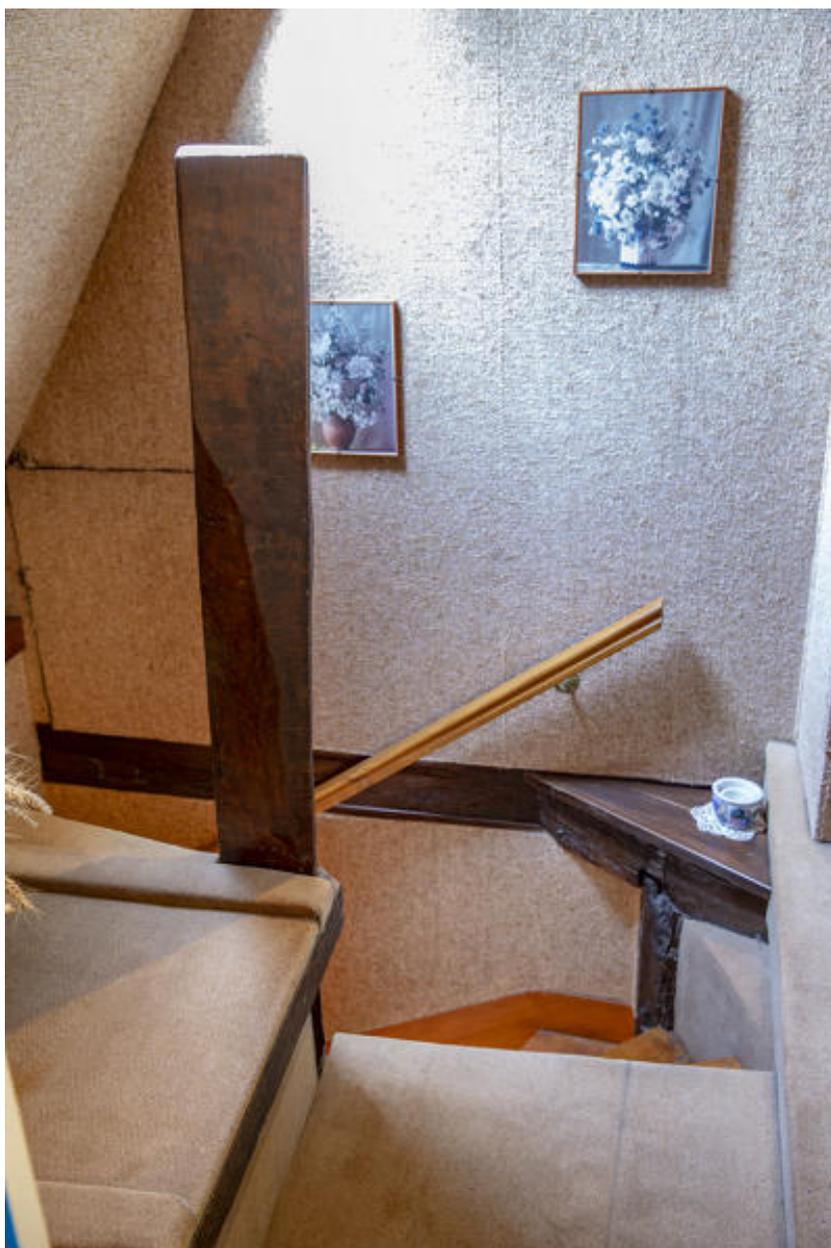
Vue de la partie supérieure de la vis d'escalier.  
Phot. Pierre-Bernard Fourny  
IVR52\_20197202696NUCA

Vue de la partie supérieure de la vis d'escalier.
