Pays de la Loire, Sarthe  
Le Mans  
18 impasse de la Suifferie

## Maison dite maison de la Foresterie ou de la Focetterie, impasse de la Suifferie

Numéro de dossier : IA72058983  
Date de l'enquête initiale : 2017  
Date(s) de rédaction : 2019  
Cadre de l'étude : inventaire topographique Les faubourgs manceaux  
Degré d'étude : étudié

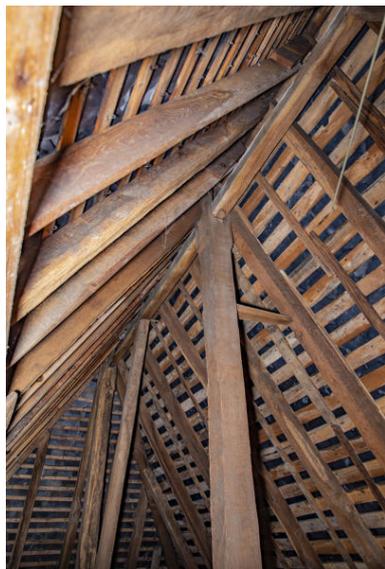
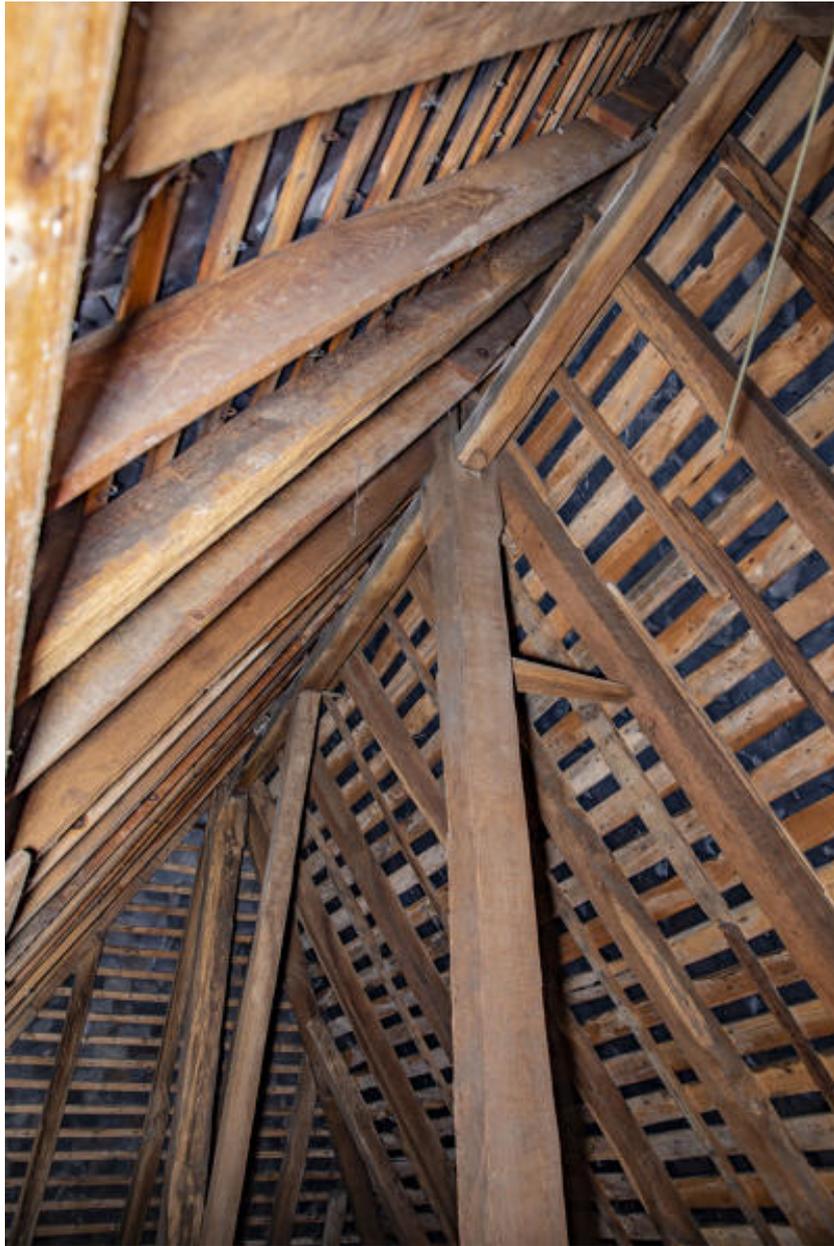
Vue de la partie supérieure de la charpente.  
Phot. Pierre-Bernard Fourny  
IVR52\_20197202702NUCA

Vue de la partie supérieure de la charpente.

La maison est en milieu de parcelle, entourée d'un jardin et de plan rectangulaire. Elle est composée d'un corps central aux travées non régulières et développée sur plusieurs niveaux : un rez-de-chaussée semi-excavé, un premier étage carré contenu en partie nord du corps composé de deux pièces, un deuxième étage en partie sud composé d'une pièce et un étage sous comble sur l'ensemble du bâti, ancienne pièce sous charpente où se retrouvent les parties inférieures des poinçons. L'escalier à vis sans jour en bois, compris dans une cage en pans de bois, est positionné au niveau de la porte d'entrée principale et dessert tous les étages. La partie supérieure de la charpente est accessible depuis une trappe.

- Automne-hiver 1616-1617 pour la charpente de comble.
- Entre 1600-1626 (probablement automne-hiver 1616-1617) pour la cage et le noyau de l'escalier.

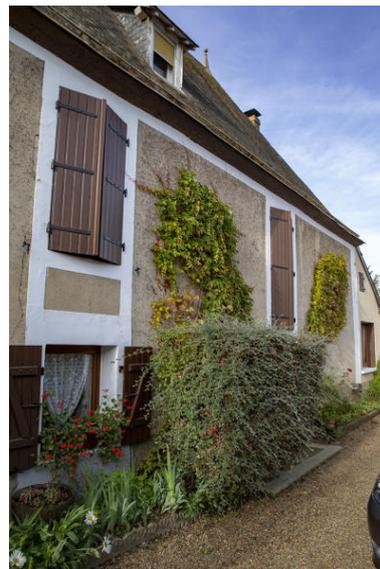
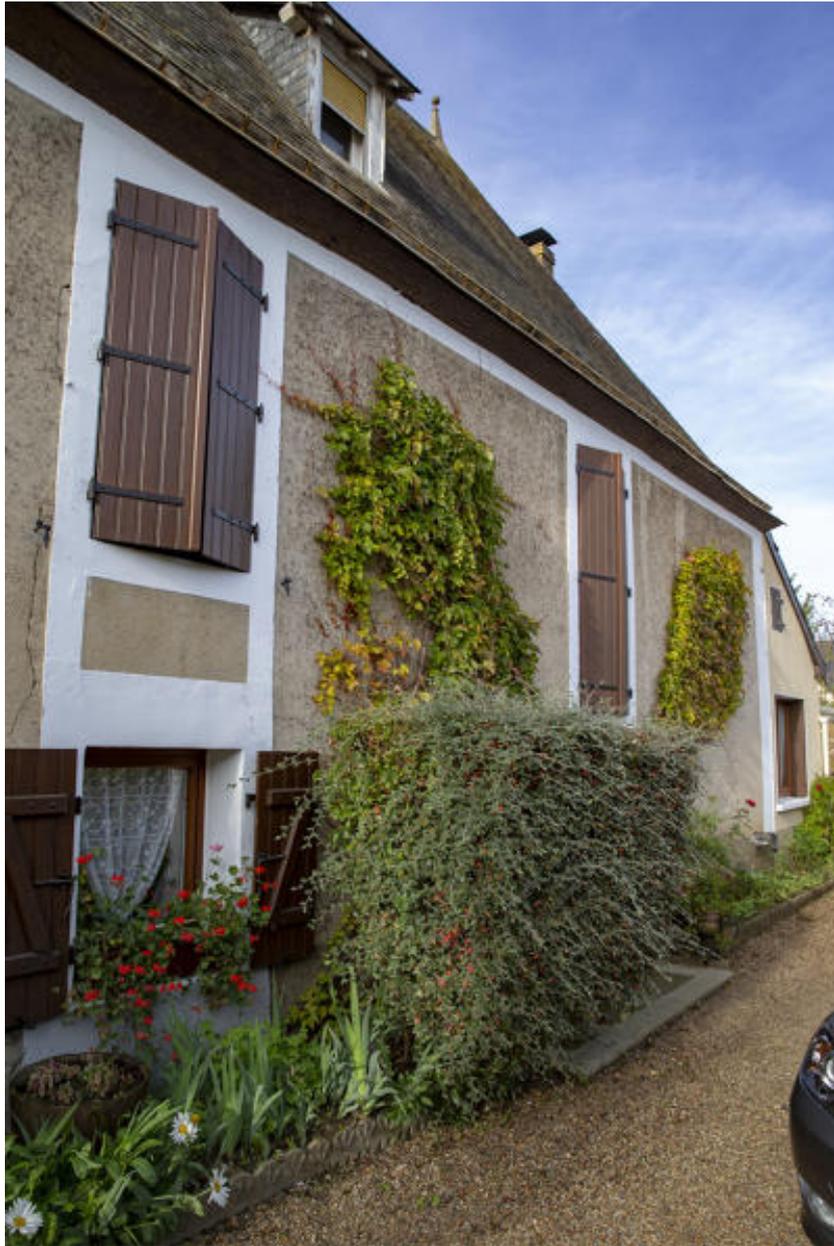
Vue de la façade est de la maison depuis le jardin.  
Phot. Pierre-Bernard Fourny  
IVR52\_20197202690NUCA

Vue de la façade est de la maison depuis le jardin.
