Pays de la Loire, Maine-et-Loire  
Montjean-sur-Loire  
Châteaupanne

## Peinture monumentale : Christ Juge

Numéro de dossier : IM49002584  
Date de l'enquête initiale : 2004  
Date(s) de rédaction : 2004  
Cadre de l'étude : recensement des peintures murales  
Degré d'étude : étudié

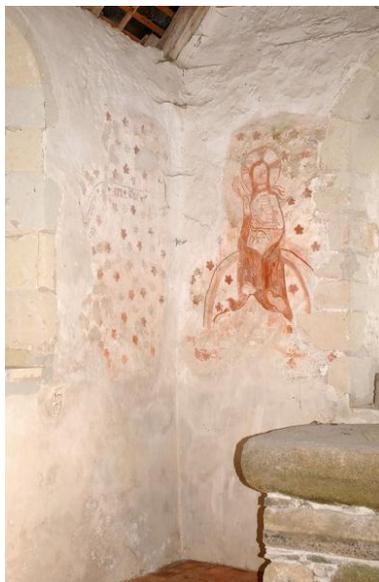
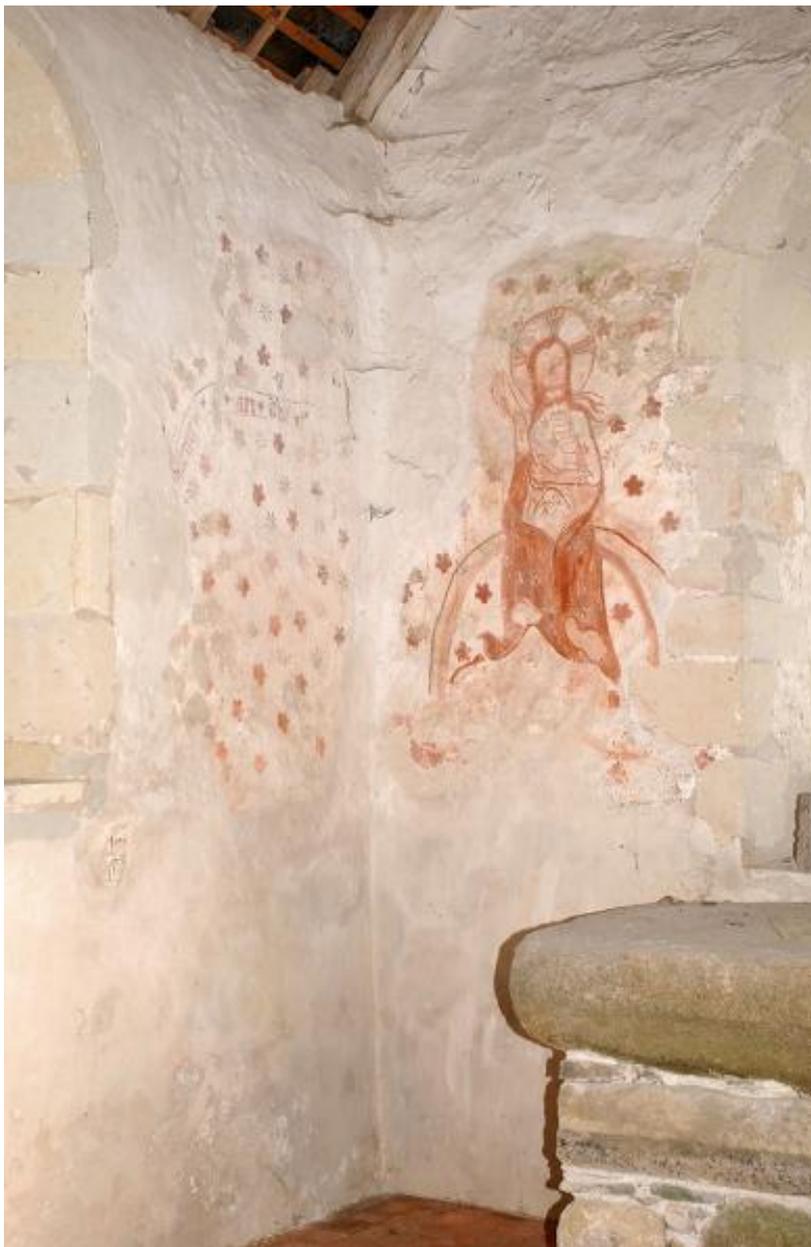
Chœur, murs nord et est : vue d'ensemble des peintures murales.  
IVR52\_20044900641NUCA

Choeur, murs nord et est : vue d'ensemble des peintures murales.

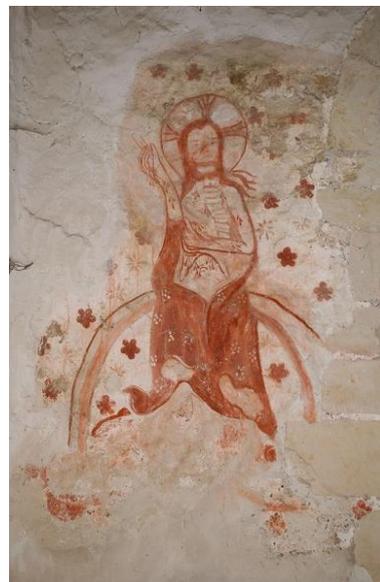
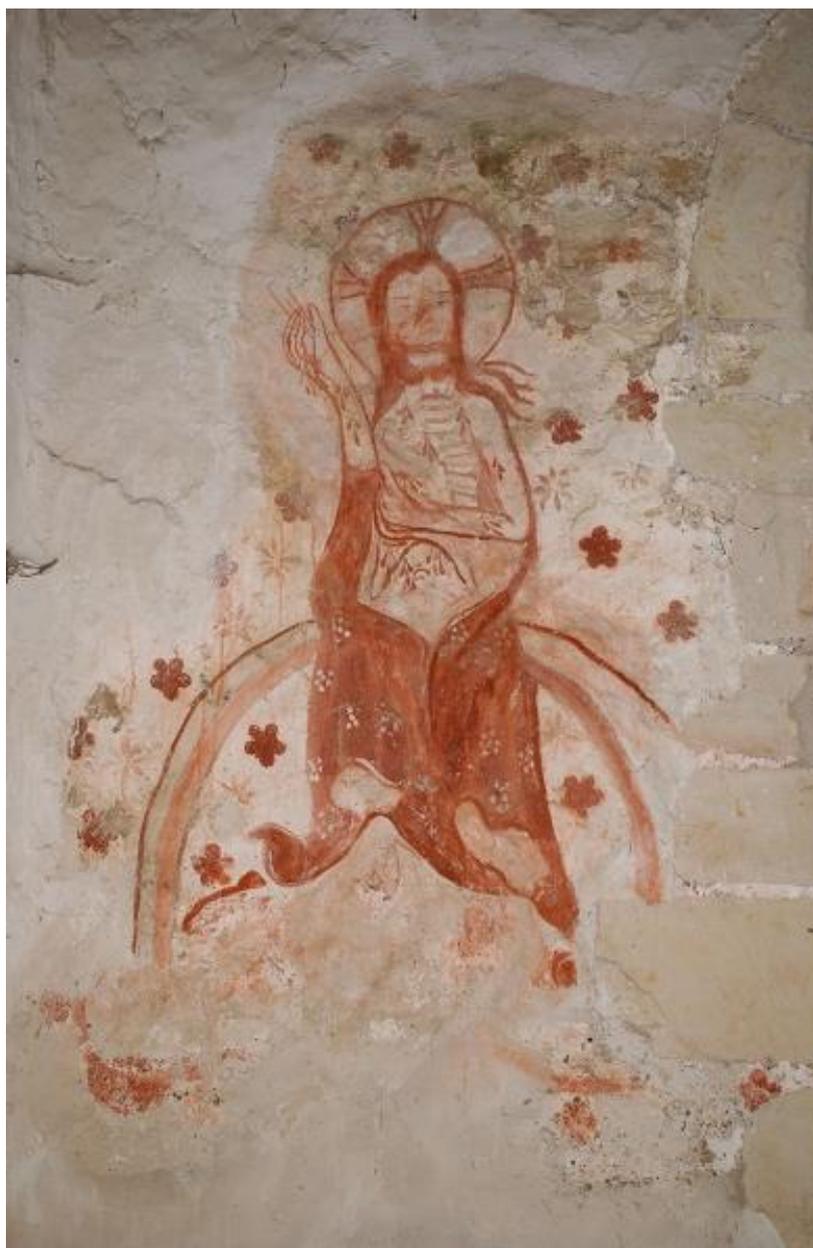
Chœur, mur est, côté nord : Christ juge.  
IVR52\_20044900642NUCA

Choeur, mur est, côté nord : Christ juge.

Le Christ se tient assis sur un arc-en-ciel, devant un fond couvert de quintefeuilles et d'étoiles comme sur le mur nord. Sa facture est maladroite. Il est vêtu du manteau rouge ponctué de blanc, celui dont l'avait affublé les soldats romains par dérision lors de sa Passion. Il montre ostensiblement la paume ensanglantée de sa main droite et désigne de l'autre son côté percé. Son manteau ouvert laisse voir son corps décharné et ses côtes très marquées transparaissent sous sa chair. Elles aussi sont couvertes de nombreuses gouttelettes de sang. Toutes sont réparties très précieusement par groupes de trois et distribuées avec peu de réalisme sur tout le corps. Le visage à la longue chevelure flottante est encadré d'un large nimbe crucifère. Sur le mur nord, à proximité du Christ, un semis très dense de quintefeuilles rouges, d'étoiles brunes est traversé par un long phylactère couvert d'inscriptions en lettres gothiques rouges et brunes. Sur le mur ouest, au revers de l'arcade triomphale, deux branches aux multiples ramifications se répartissent dans un espace triangulaire coupé en deux par l'entrait et le poinçon. Ces branches très fines peintes en rouges sont extrêmement souples, leurs extrémités se terminent en volute et portent des bouquets de petites feuilles toujours réunies par trois. Ces feuilles peintes d'une couleur brun-verdâtre très pâle qui se distingue mal rappellent les panelles ou les feuilles de vigne. Les extrémités des rameaux portent de petites vrilles qui évoquent celles des pampres, mais leur présence ne permet pas d'assurer qu'il s'agit de vigne. Il est important de noter qu'un petit fragment peint, portant un décor identique, est conservé sur le côté sud du mur oriental du chœur.

Les peintures sont en mauvais état du fait de la réutilisation de l'ancienne église en grange et remise. Les quelques fragments sauvés de la destruction sont lacunaires. La couche picturale est usée et sur le mur oriental le Christ juge est désormais couvert d'algues dans sa partie supérieure. Seules les peintures localisées au revers de l'arc triomphal, au-dessus du passage, sont du fait de leur situation, bien conservées.

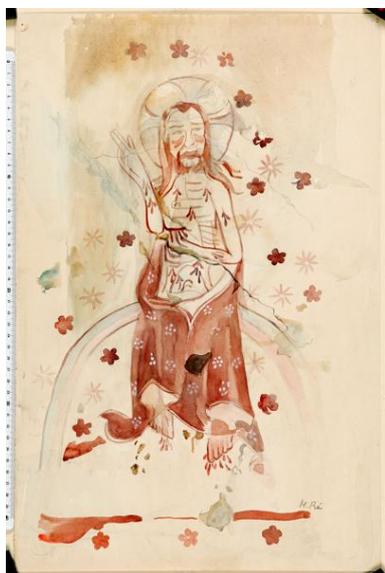
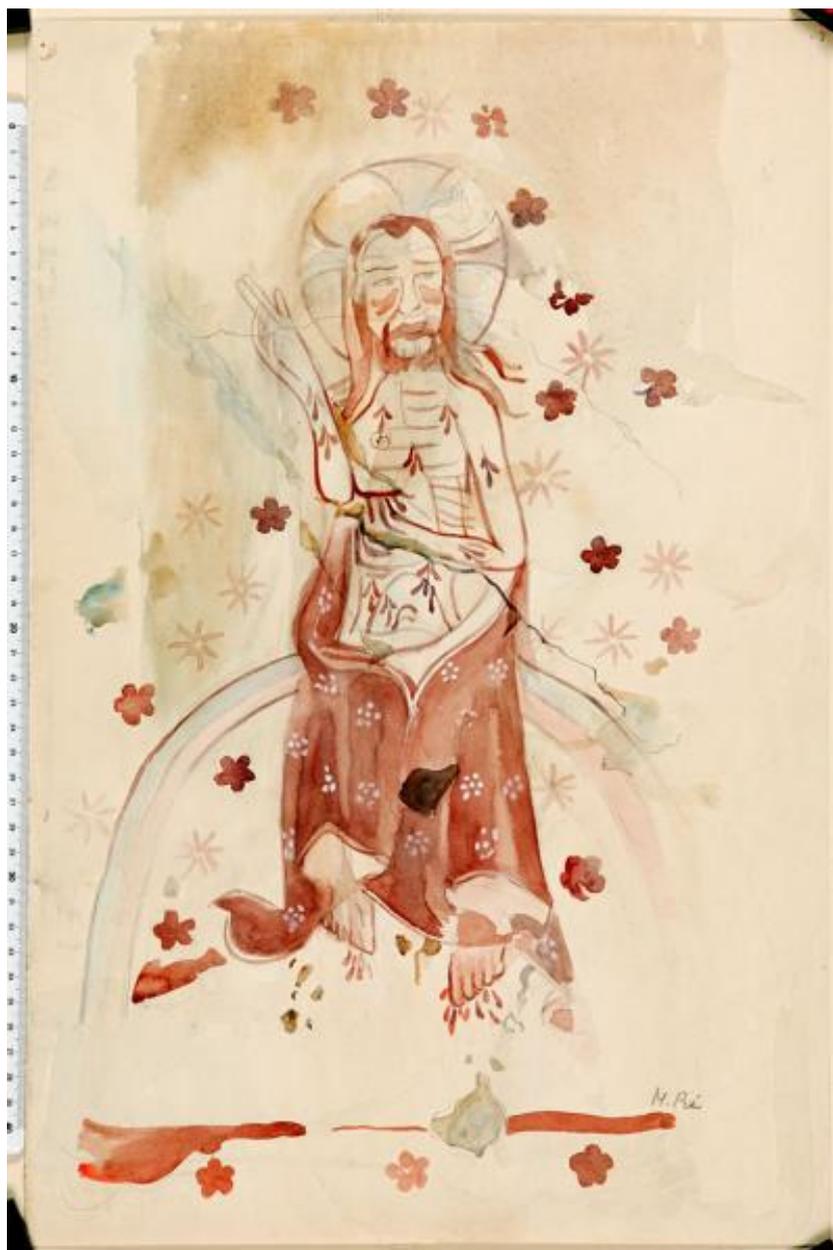
Relevé de Madeleine Pré, milieu du XXe siècle. Dessin aquarellé, 49 X 32,1 cm, milieu XXe. (AD Mayenne ; 295 J).  
Repro. Patrice Giraud  
IVR52\_20044901214NUCA

Relevé de Madeleine Pré, milieu du XXe siècle. Dessin aquarellé, 49 X 32,1 cm, milieu XXe. (AD Mayenne ; 295 J).

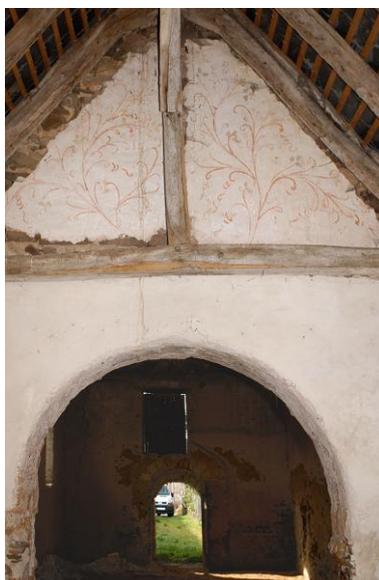
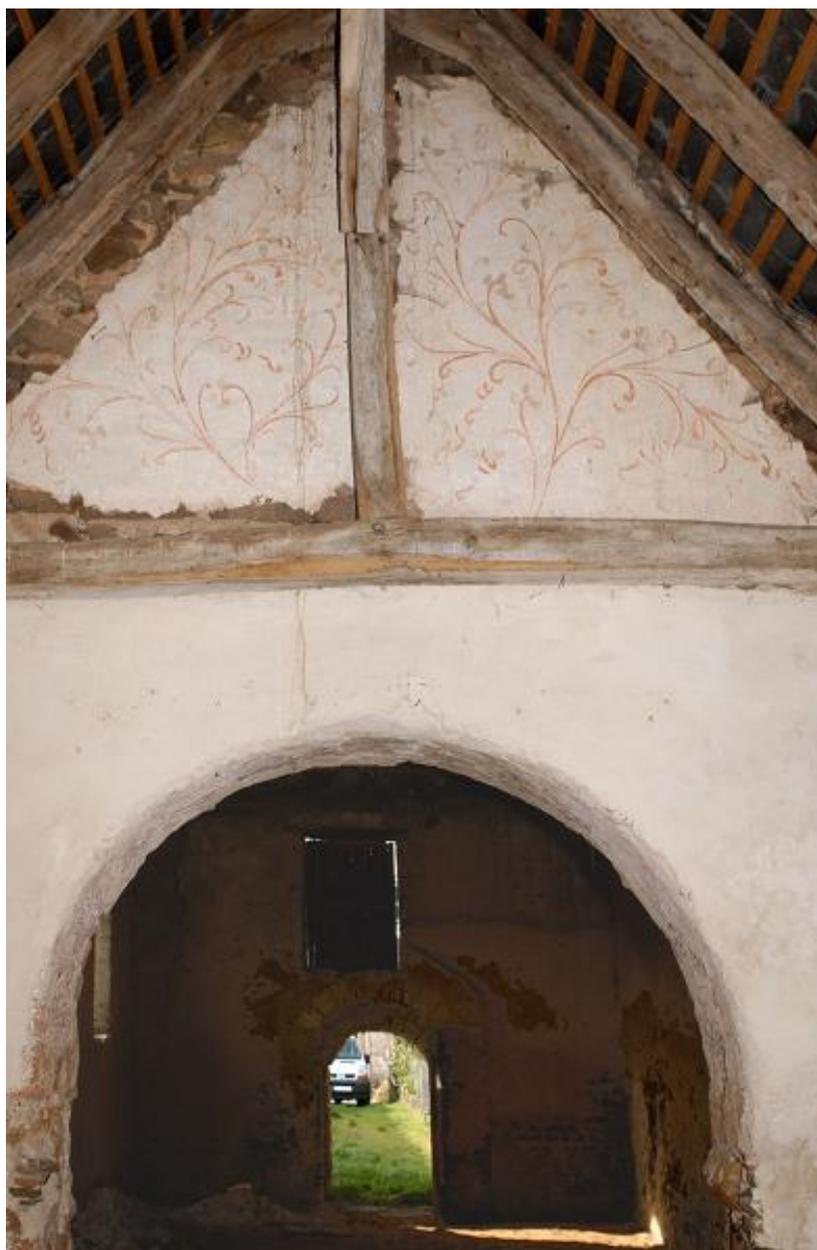
Chœur, mur ouest, vue d'ensemble des rinceaux.  
IVR52\_20044900645NUCA

Choeur, mur ouest, vue d'ensemble des rinceaux.

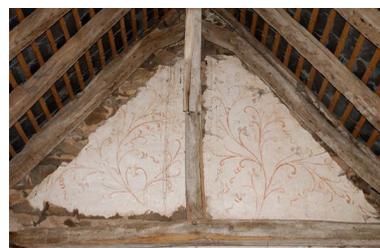
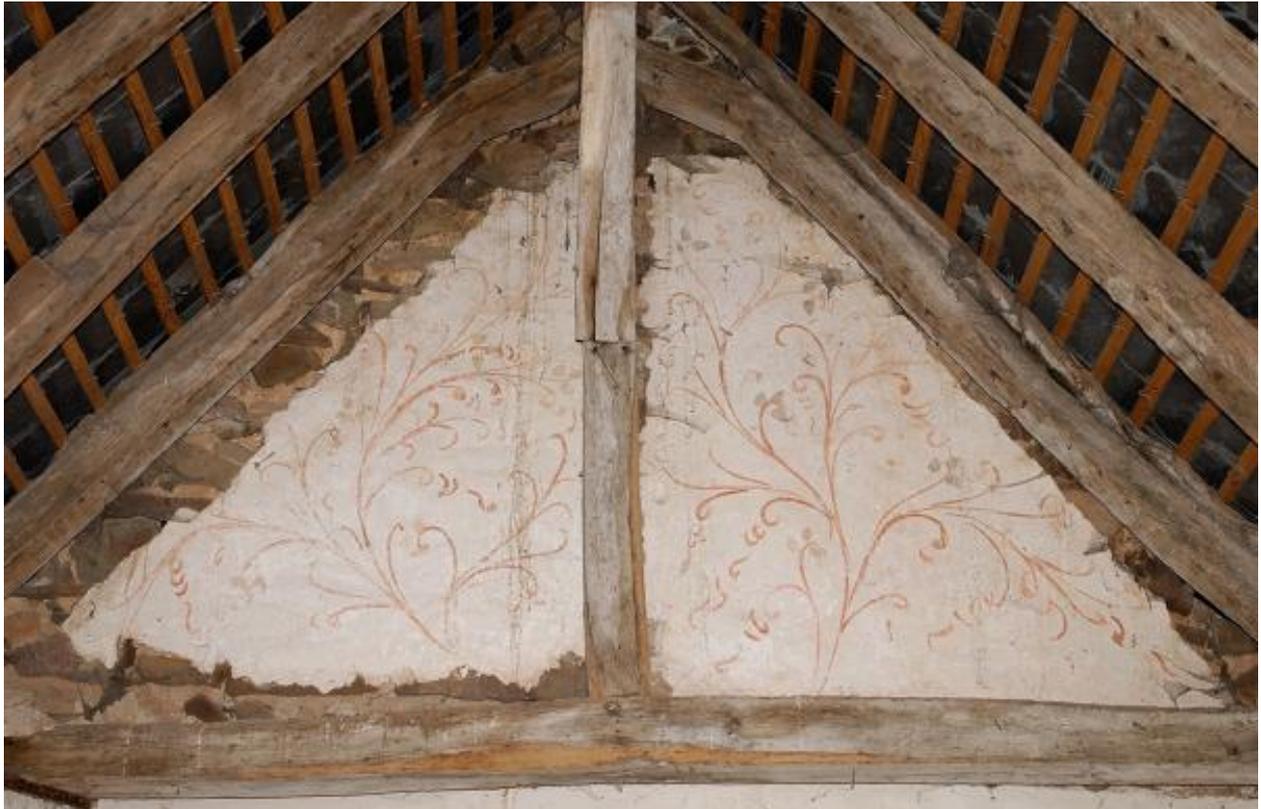
Chœur, mur ouest : rinceaux.  
IVR52\_20044900646NUCA

Choeur, mur ouest : rinceaux.

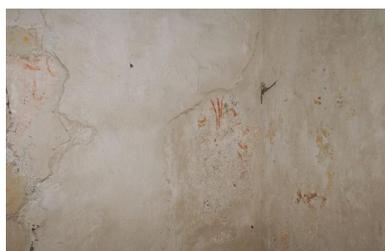
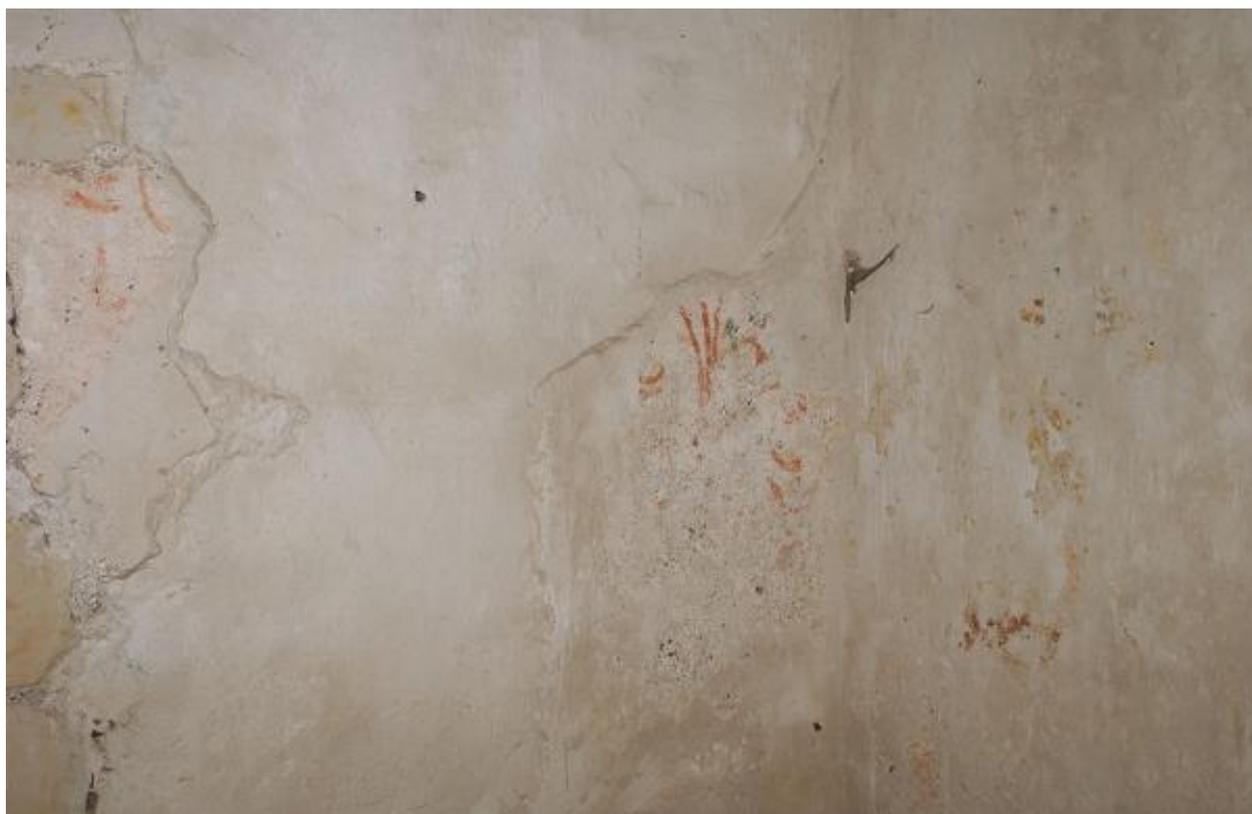
Choeur, mur est, côté sud :  
peintures murales à l'état de traces.  
IVR52\_20044900644NUCA

Choeur, mur est, côté sud : peintures murales à l'état de traces.

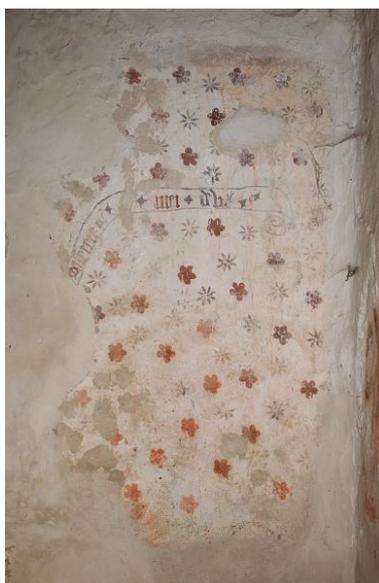
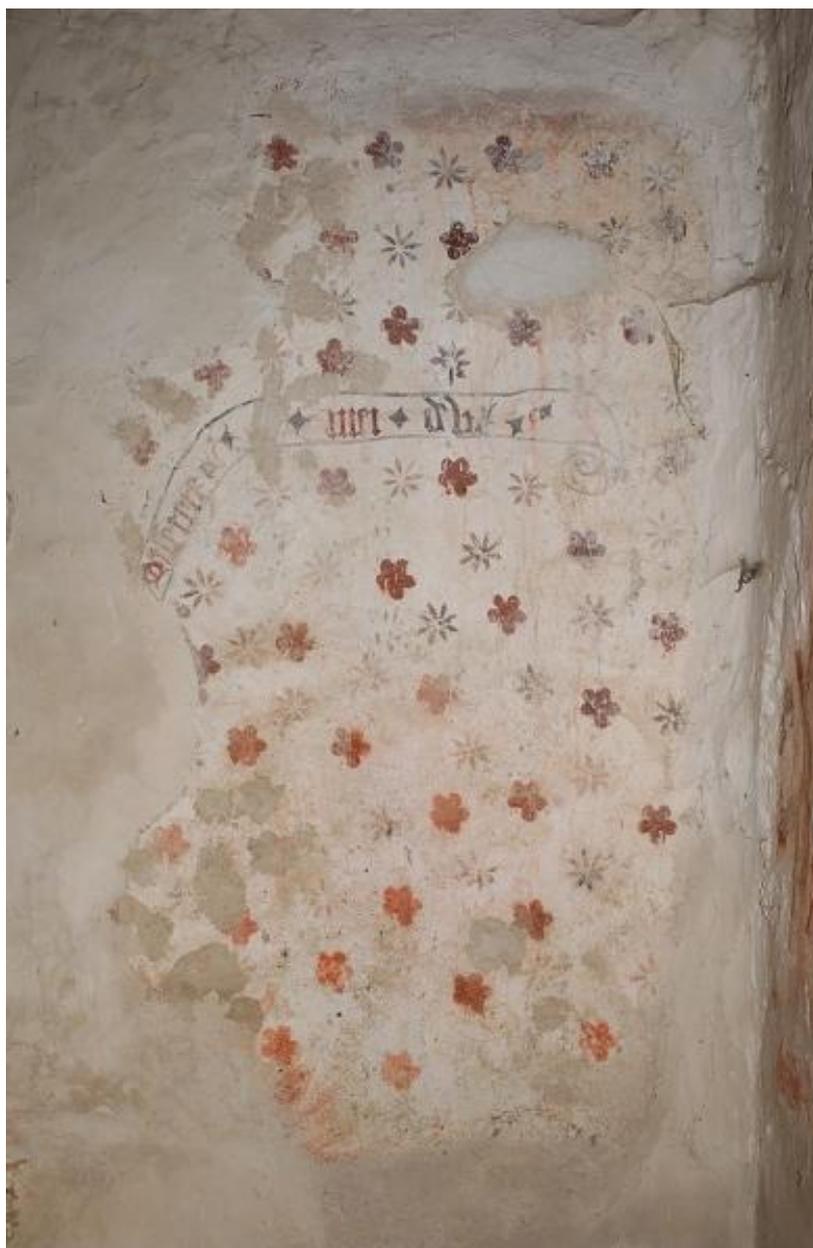
Choeur, mur nord : inscriptions sur  
semis d'étoiles et de quintefeuilles.  
IVR52\_20044900643NUCA

Choeur, mur nord : inscriptions sur semis d'étoiles et de quintefeuilles.

Les trois mots en lettres gothiques rouges visibles sur le mur nord du chœur : MISERERE MEI DE[...] appartenaient vraisemblablement à une prière adressée au Christ juge placé à proximité.

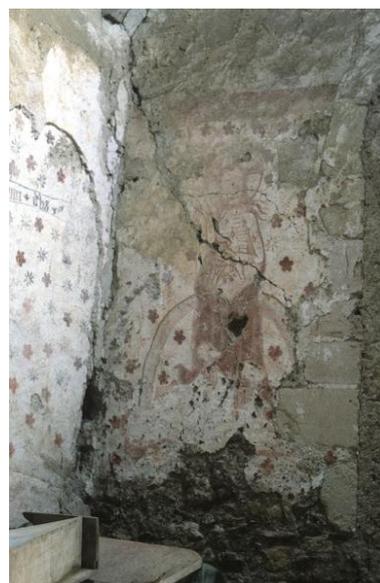
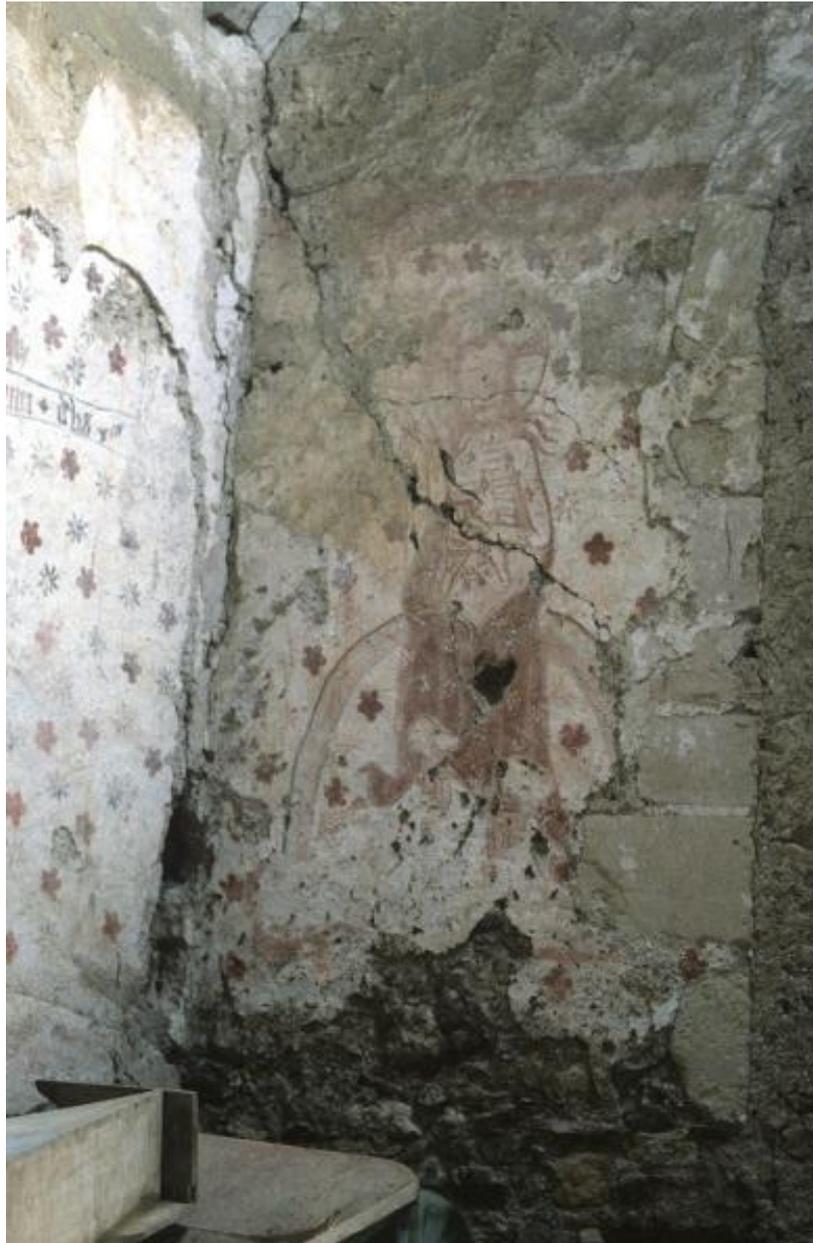
Choeur, mur oriental, côté  
nord : Christ juge, état avant  
travaux. Photographie de Jean  
Moreau, fin des années 1980.  
Repro. Bruno Rousseau  
IVR52\_20064902732NUCA

Choeur, mur oriental, côté nord : Christ juge, état avant travaux. Photographie de Jean Moreau, fin des années 1980.

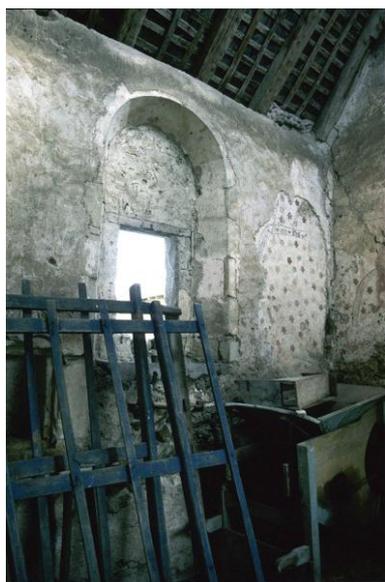
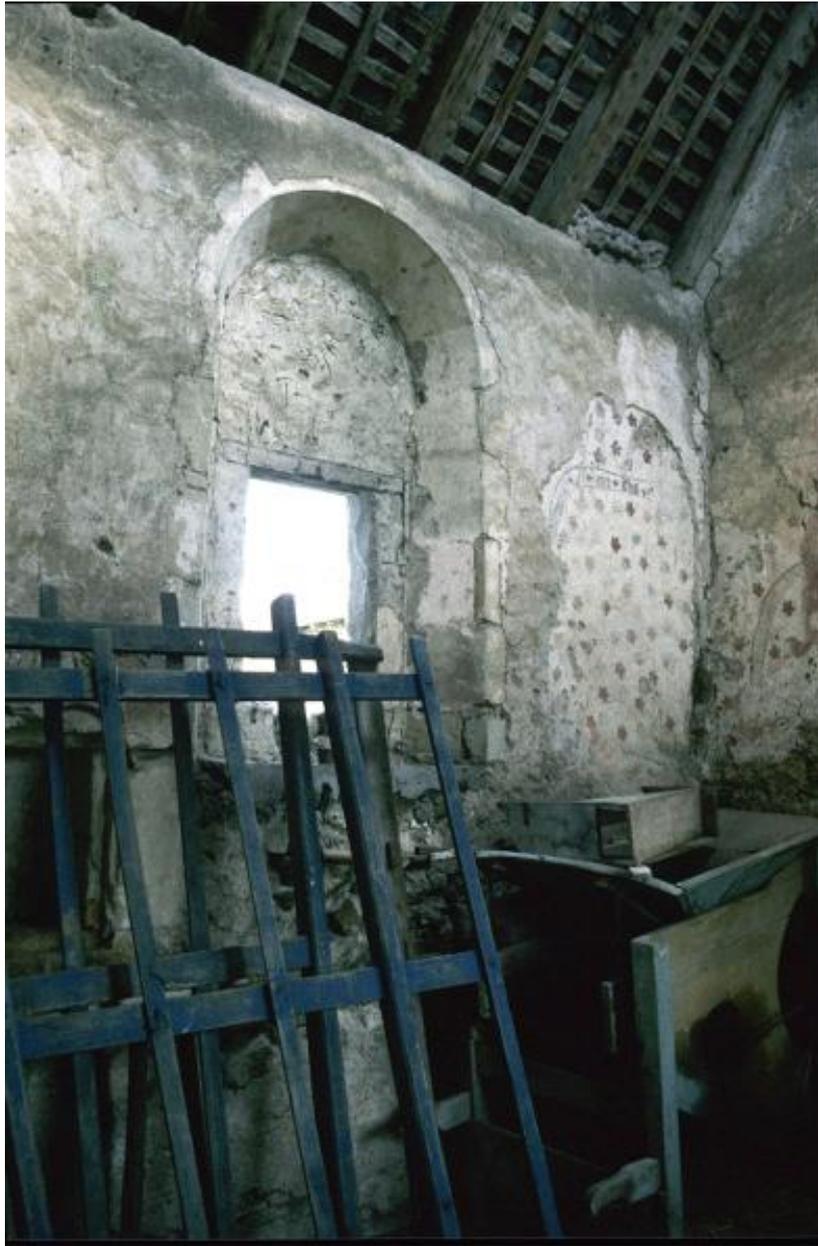
Choeur, mur nord : état avant  
travaux. Photographie de Jean  
Moreau, fin des années 1980.  
Repro. Bruno Rousseau  
IVR52\_20064902731NUCA

Choeur, mur nord : état avant travaux. Photographie de Jean Moreau, fin des années 1980.

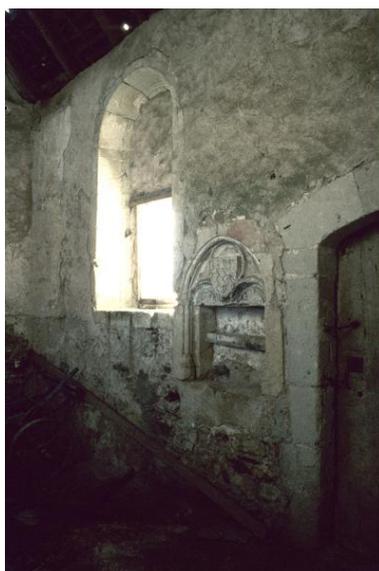
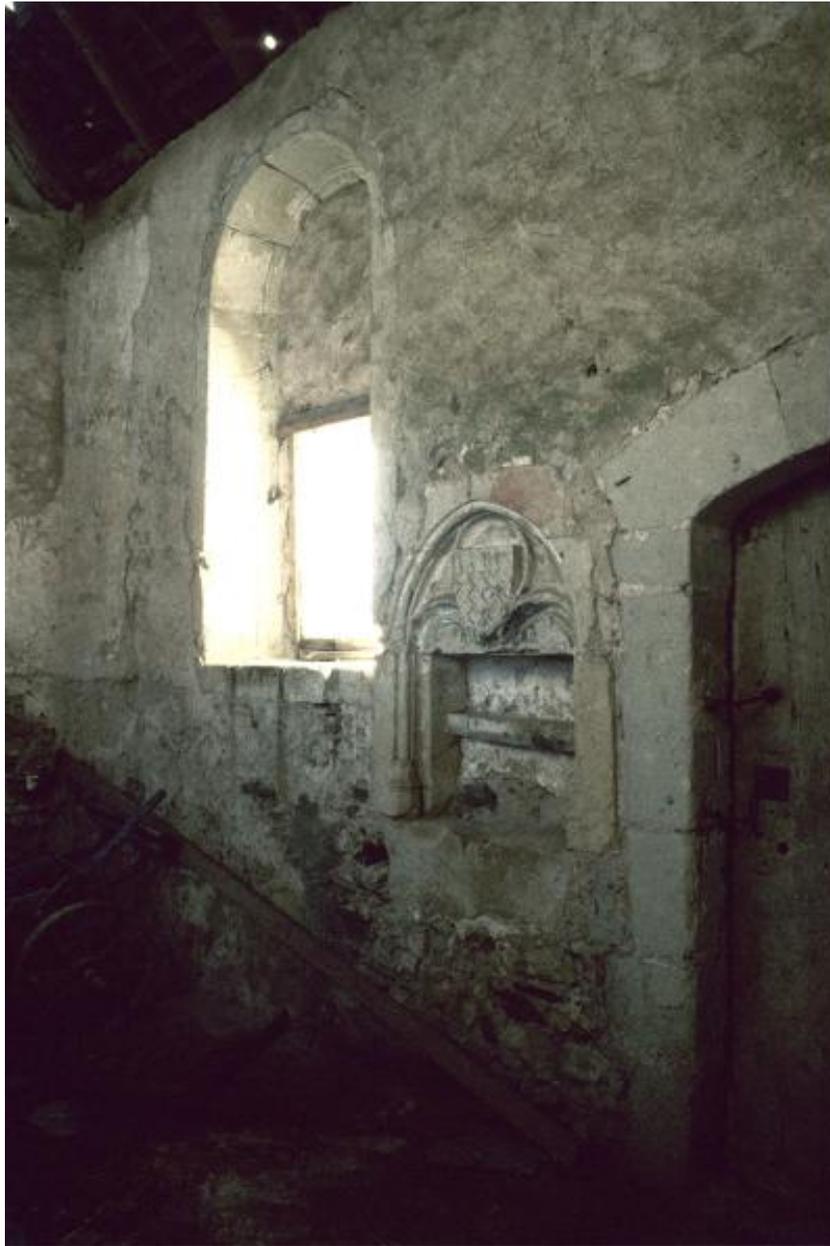
Choeur, mur sud : état avant  
travaux. Photographie de Jean  
Moreau, fin des années 1980.  
Repro. Bruno Rousseau  
IVR52\_20064902728NUCA

Choeur, mur sud : état avant travaux. Photographie de Jean Moreau, fin des années 1980.

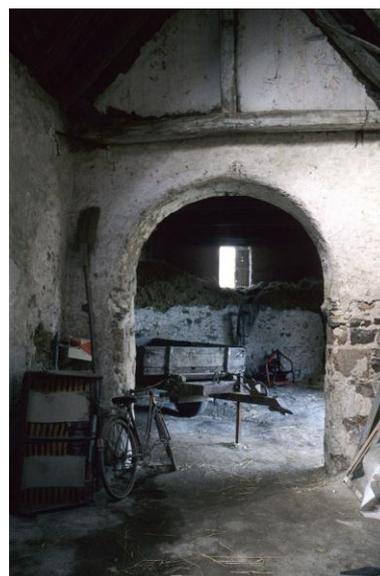
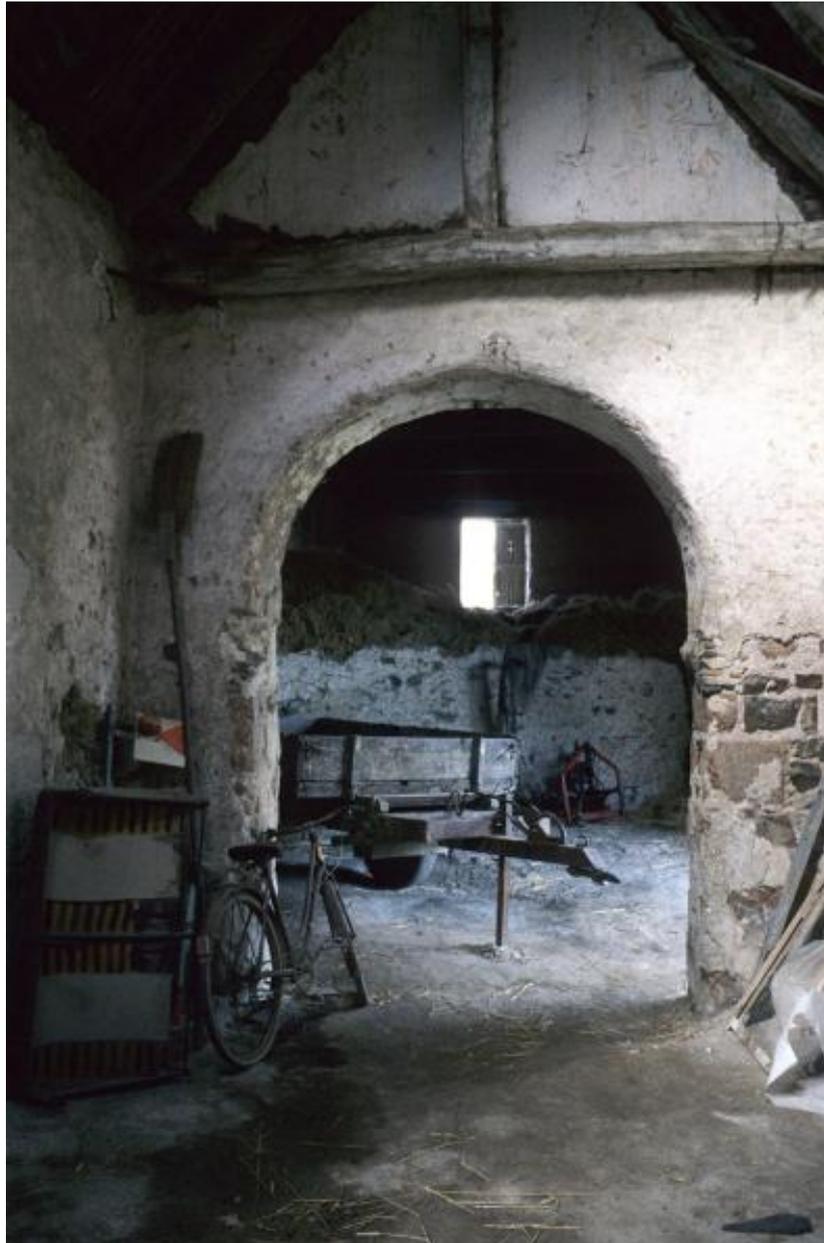
Choeur, mur ouest : rinceaux  
partiellement badigeonnés, état  
avant travaux. Photographie de  
Jean Moreau, fin des années 1980.  
Repro. Bruno Rousseau  
IVR52\_20064902730NUCA

Choeur, mur ouest : rinceaux partiellement badigeonnés, état avant travaux. Photographie de Jean Moreau, fin des années 1980.
