Pays de la Loire, Vendée
Maillé
Bazoin
8 chemin de Bazoin

Ferme, actuellement maison ; Bazoin, 8 chemin de Bazoin

Numéro de dossier : IA85002635
Date de l'enquête initiale : 2020
Date(s) de rédaction : 2021
Cadre de l'étude : inventaire topographique Vallée de la Sèvre Niortaise, Marais poitevin
Degré d'étude : recensé

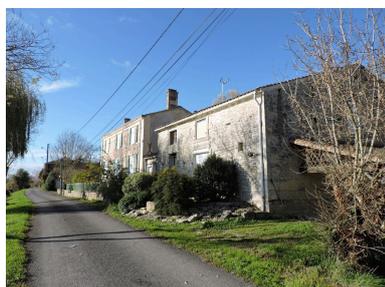
L'ancienne ferme
vue depuis le sud-est.
Phot. Yannis Suire
IVR52_20218500777NUCA

Cette ancienne ferme est située au bord de la Sèvre Niortaise, dont elle est séparée par le chemin de halage. Elle est placée sur un terrain surélevé, délimité à l'est par un fossé. L'ancienne ferme comprend le logis et des dépendances (grange, étable...), en partie remaniées, dans son prolongement vers l'est et à l'arrière. Un fournil est accolé au logis à l'ouest. Le logis, en retrait par rapport à la voie, est précédé d'un petit jardin délimité par un muret surmonté d'une grille et interrompu par une porte piétonne. Le logis comprend un étage de soubassement, un rez-de-chaussée surélevé et un étage. Sa façade est encadrée par des pilastres, couronnée par une corniche à denticules, marquée par un bandeau d'appui mouluré, et soulignée par un solin. Les trois travées d'ouvertures sont réparties autour de la porte centrale. Les encadrements des baies sont saillants.

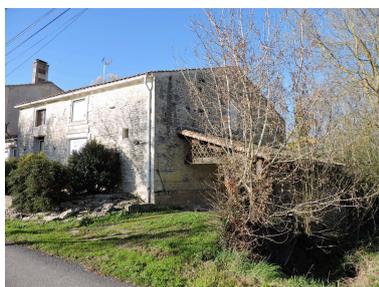
Anciennes dépendances et
fossé vus depuis le sud-est.
Phot. Yannis Suire
IVR52_20218500778NUCA

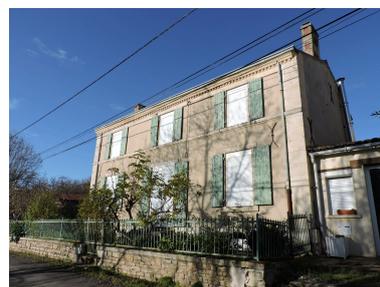
Le logis vu depuis le sud-est.
Phot. Yannis Suire
IVR52_20218500779NUCA

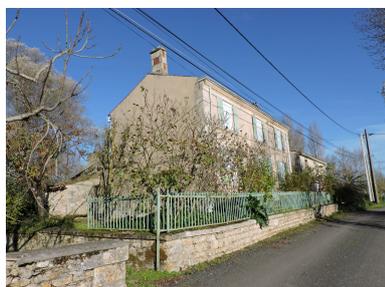
Le logis vu depuis le sud-ouest.
Phot. Yannis Suire
IVR52_20218500780NUCA

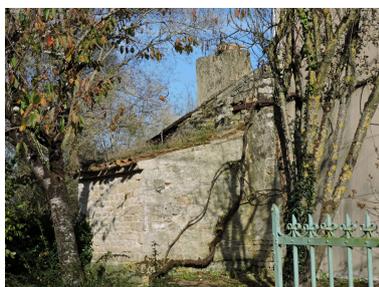
Le fournil accolé à l'angle
nord-ouest du logis.
Phot. Yannis Suire
IVR52_20218500781NUCA

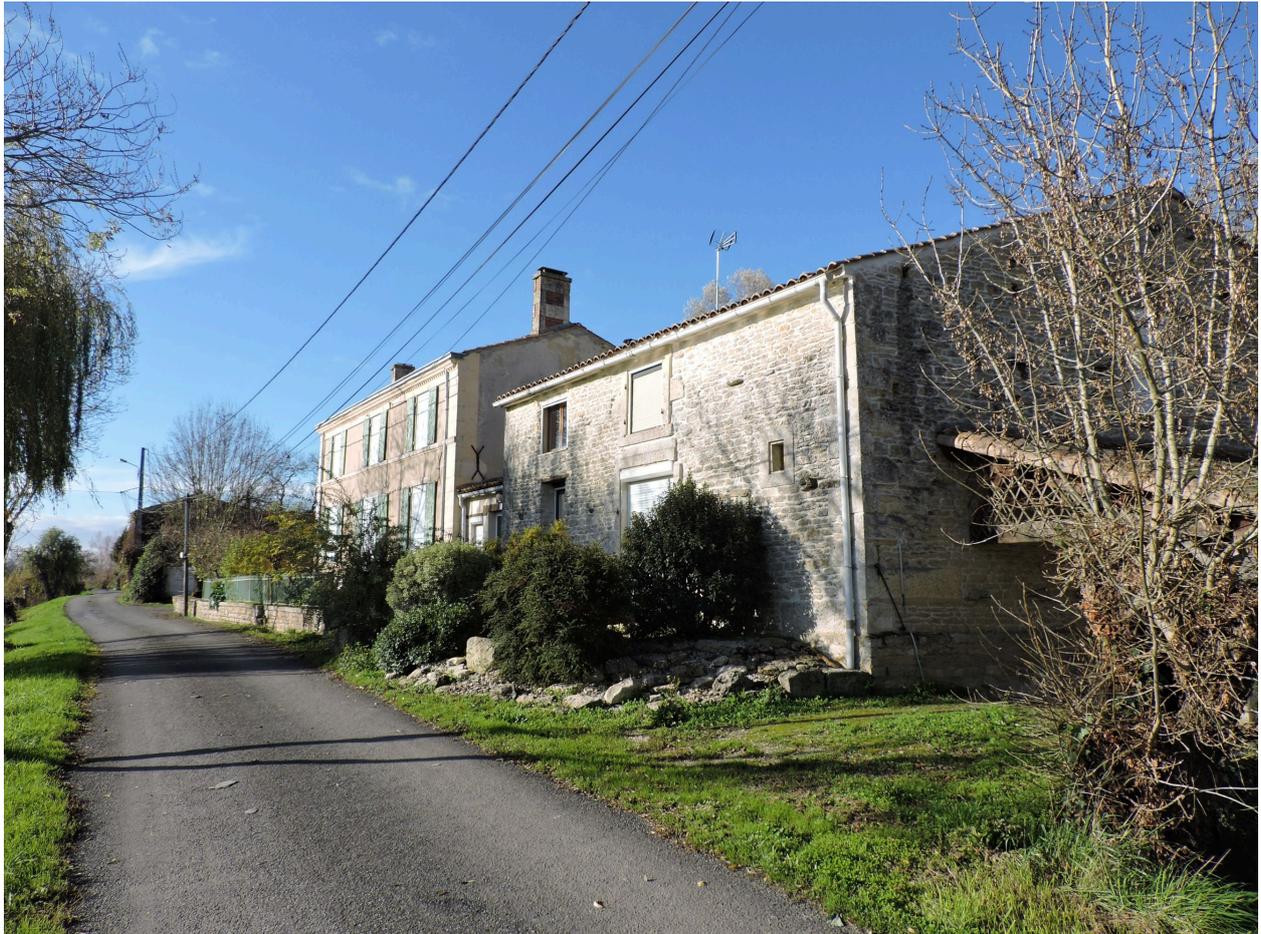
IVR52_20218500777NUCA

L'ancienne ferme vue depuis le sud-est.

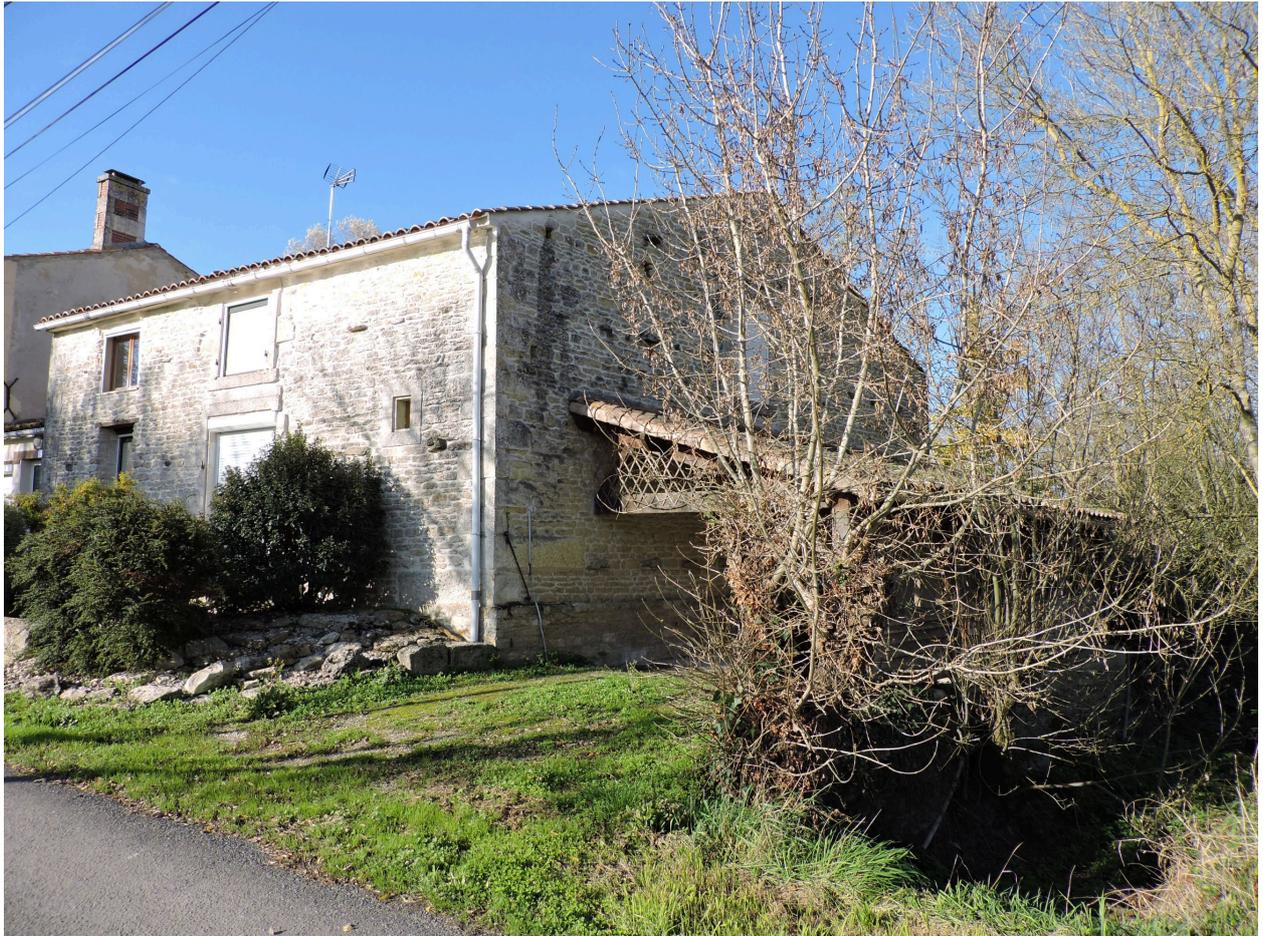
IVR52_20218500778NUCA

Anciennes dépendances et fossé vus depuis le sud-est.

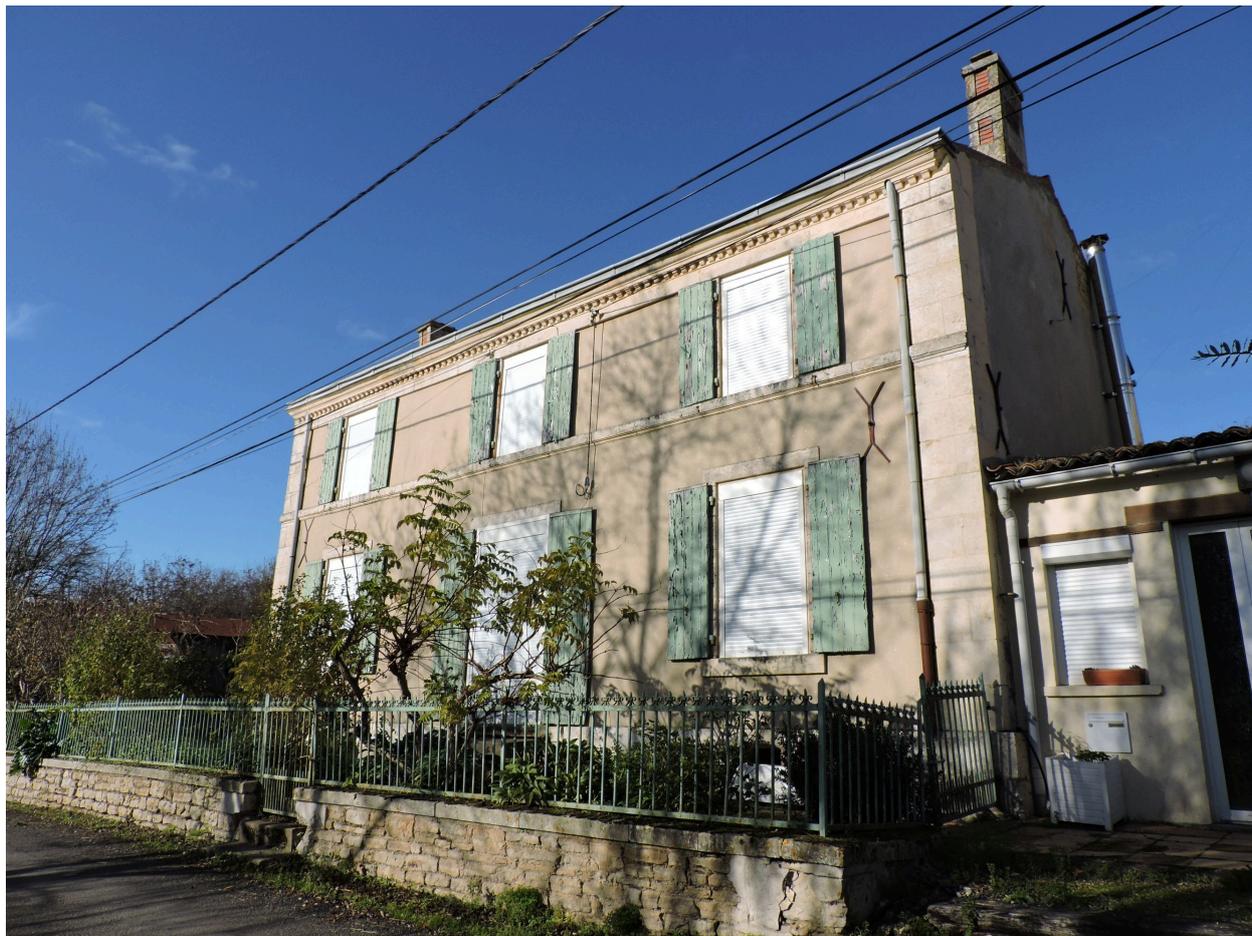
IVR52_20218500779NUCA

Le logis vu depuis le sud-est.

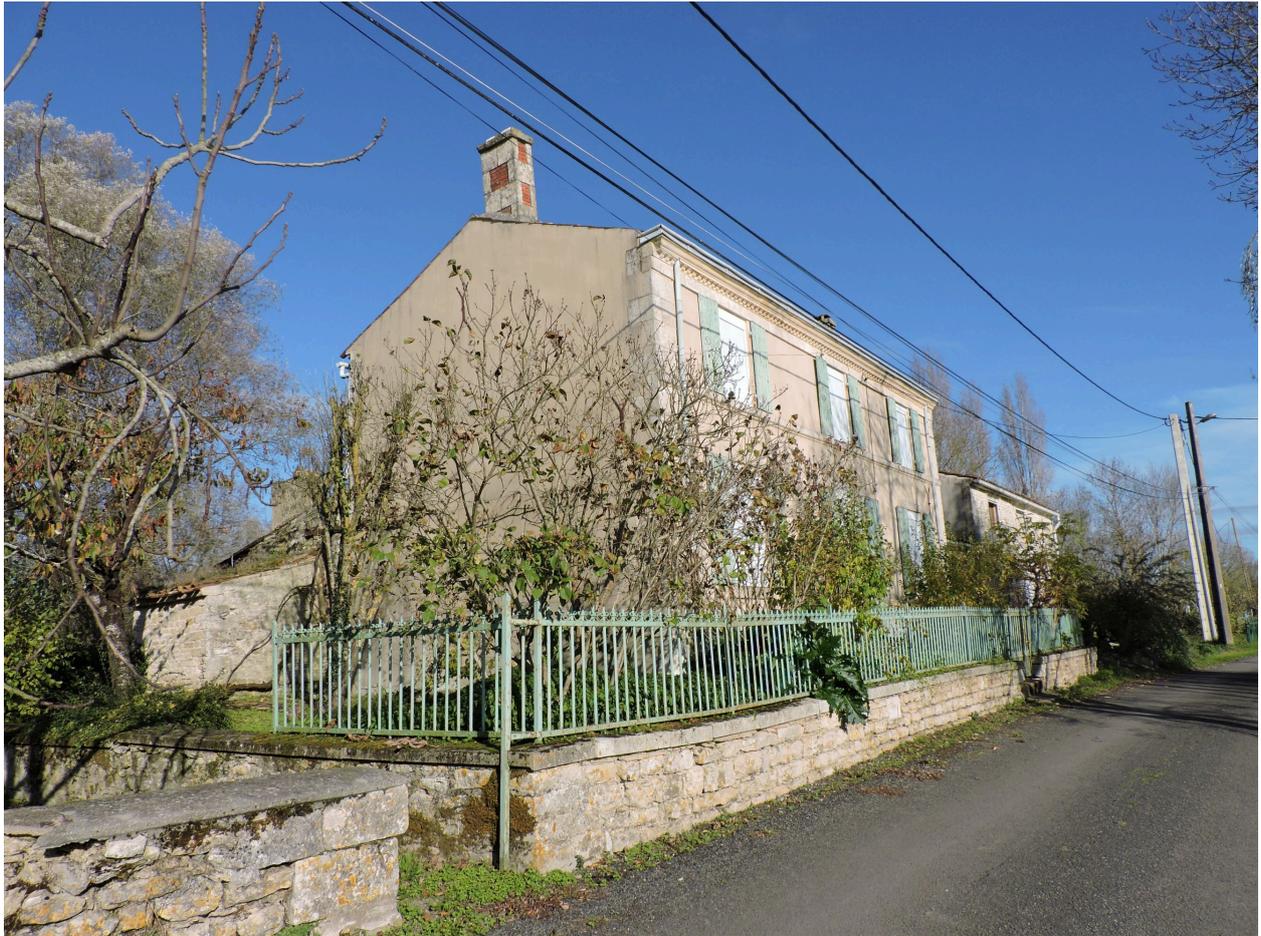
IVR52_20218500780NUCA

Le logis vu depuis le sud-ouest.

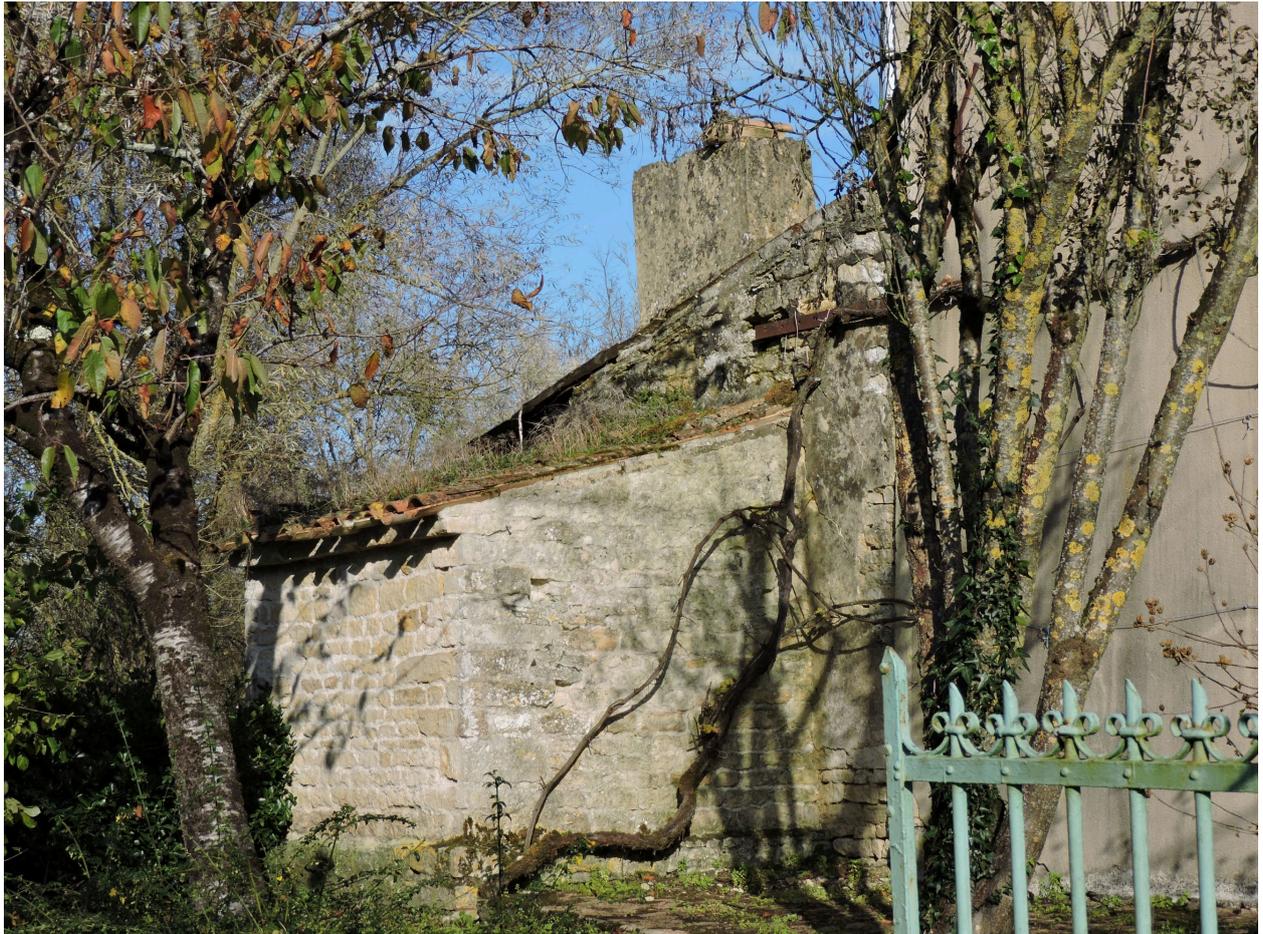
IVR52_20218500781NUCA

Le fournil accolé à l'angle nord-ouest du logis.
