## Édifice non identifié, ruines, 8 rue de la Fontaine, Montsoreau

Numéro de dossier : IA49009607  
Date de l'enquête initiale : 2010  
Date(s) de rédaction : 2010  
Cadre de l'étude : inventaire topographique Fontevraud-l'Abbaye - Montsoreau  
Degré d'étude : étudié

Dénomination : édifice non identifié  
Précision sur la dénomination : probablement grange

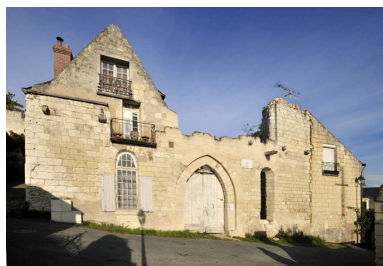
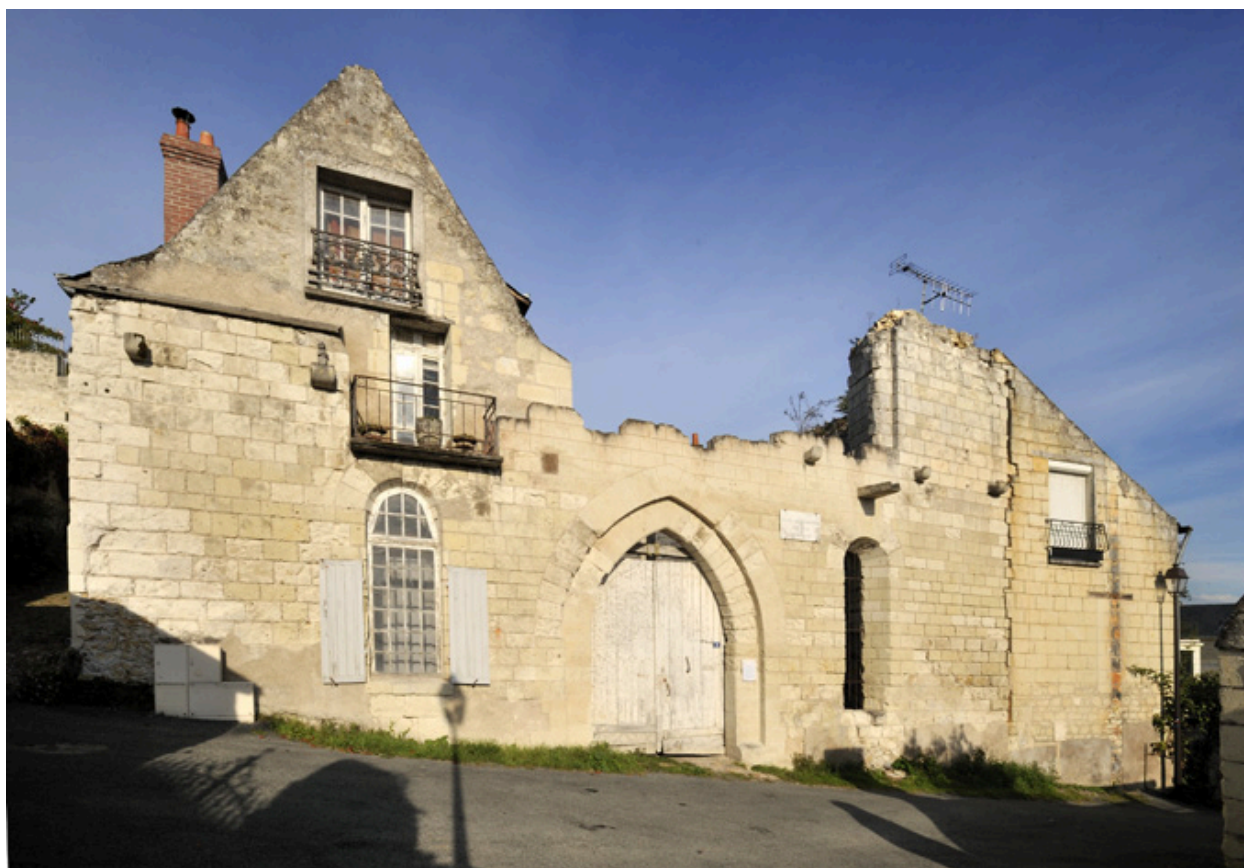
Vue générale : façade principale.  
Phot. Bruno Rousseau,  
Phot. Youenn Communeau  
IVR52\_20114902537NUCA

Vue générale : façade principale.

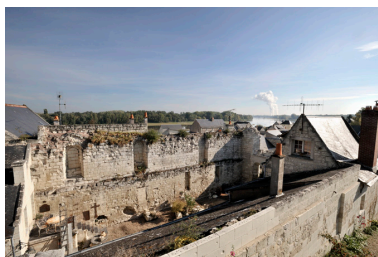
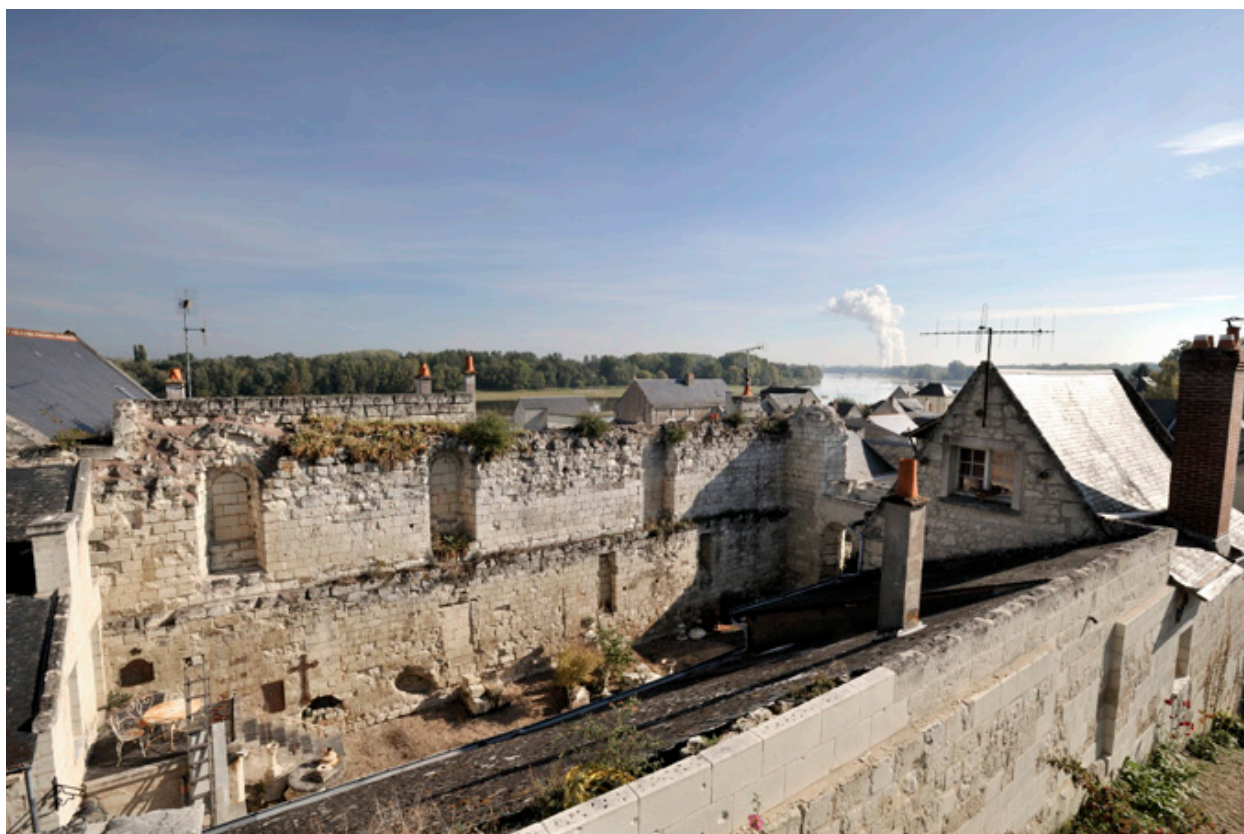
Vue d'ensemble des espaces intérieurs de l'édifice ruiné.  
Phot. Bruno Rousseau,  
Phot. Youenn Communeau  
IVR52\_20114902550NUCA

Vue d'ensemble des espaces intérieurs de l'édifice ruiné.

Cet édifice est un long bâtiment de près de 17x31 mètres qui comptait un rez-de-chaussée et très probablement un seul étage-carré ; il n'est cependant pas possible de savoir s'il était aussi doté d'un comble ou si l'étage-carré était directement sous charpente. À l'état de vestiges, en effet, ce bâtiment n'est plus constitué aujourd'hui que d'épais murs qui entourent un espace intérieur devenu une cour et où ont été bâtis deux maisons.

Vide de toute substructure intérieure, à la suite d'un abandon ou d'un incendie (volontaire ou accidentel), ce bâtiment forma une sorte de cour intérieure où de nouvelles activités et de nouveaux bâtiments prirent place. La maison située dans l'angle sud-est fut très remaniée et agrandie au XXe siècle, mais elle conserve une allure et des éléments (notamment une charpente à fermes et à pannes) qui permettent de la dater du XVIIe siècle. Plus tardif, l'appentis situé dans l'angle nord-est, outre l'arc précédemment évoqué, abrite une quinzaine de boulins d'un ancien pigeonnier. Des hangars (entrepôts ou remises) ont été établis au sud de ce qui est devenu une cour intérieure ; ils sont peut-être associés à l'activité de tonnelier qui fut celle de plusieurs propriétaires qui se succédèrent ici entre la fin du XVIIIe et le début du XIXe siècle. De même,

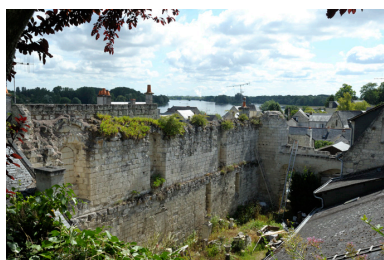
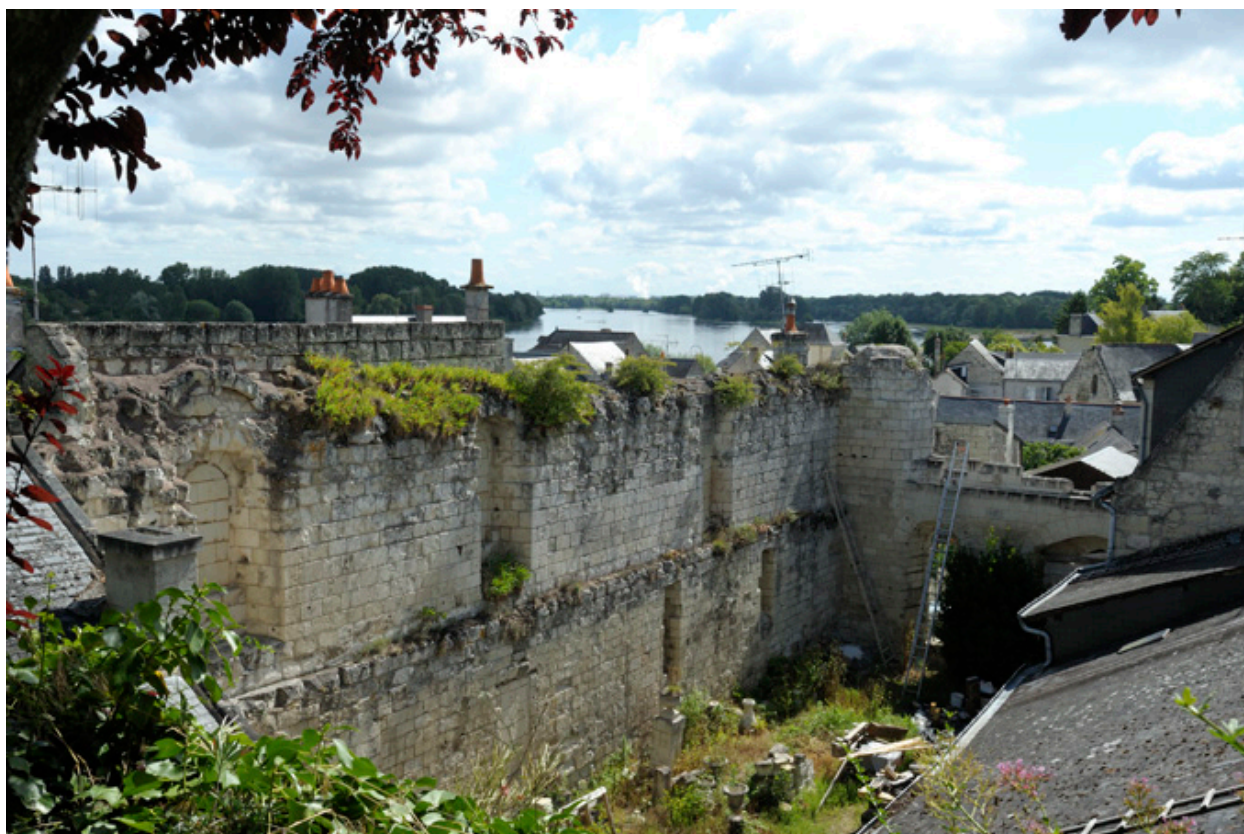
Vue d'ensemble (murs nord et est)  
depuis la rue de l'église Saint-Michel.

Vue d'ensemble (murs nord et est) depuis la rue de l'église Saint-Michel.

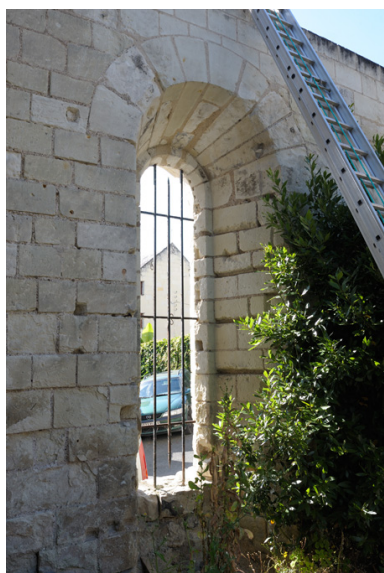
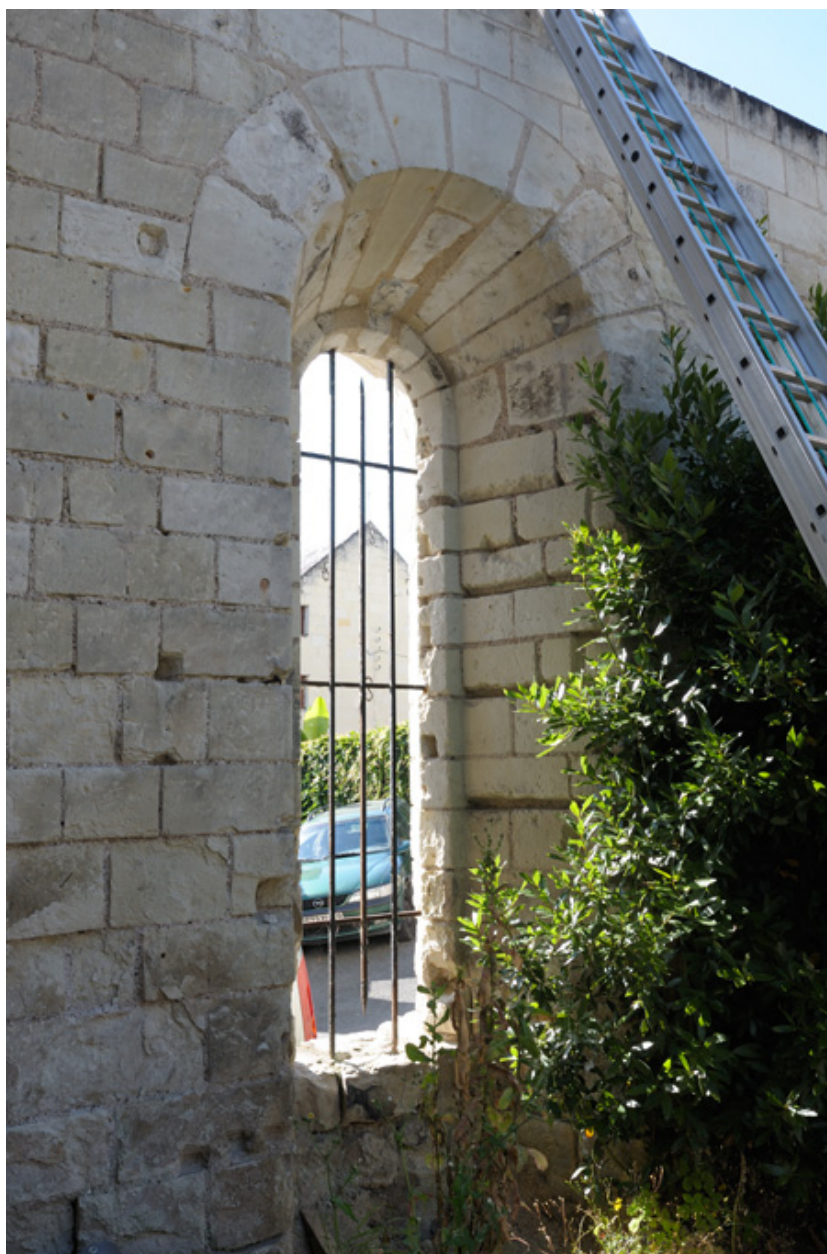
Mur est, niveau bas, première  
baie en partant du nord : large  
et haute fenêtre plein-cintre.

Mur est, niveau bas, première baie en partant du nord : large et haute fenêtre plein-cintre.

Toutefois, la présence d'un plancher entre les niveaux, le très faible éclairage des parties basses du bâtiment (aveugles à l'ouest et au nord, à peine ajourées au nord), l'absence d'une logique de travées entre les baies hautes et basses, la faible hauteur des arcades pour un tel volume et, dans une moindre mesure, le fait qu'il ne soit pas orienté tendent à prouver qu'il ne s'agit en rien d'un édifice de culte. Par ailleurs, on ne connaît pas d'édifices de culte qui présenteraient, dans la région, une façade dotée d'une telle composition : grande porte brisée à deux rouleaux encadrée de fenêtres basses plein-cintre, à barreaudage dense et surmontées de baies vraisemblablement de même type.

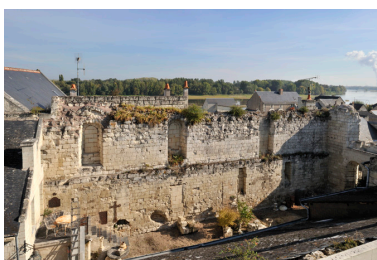
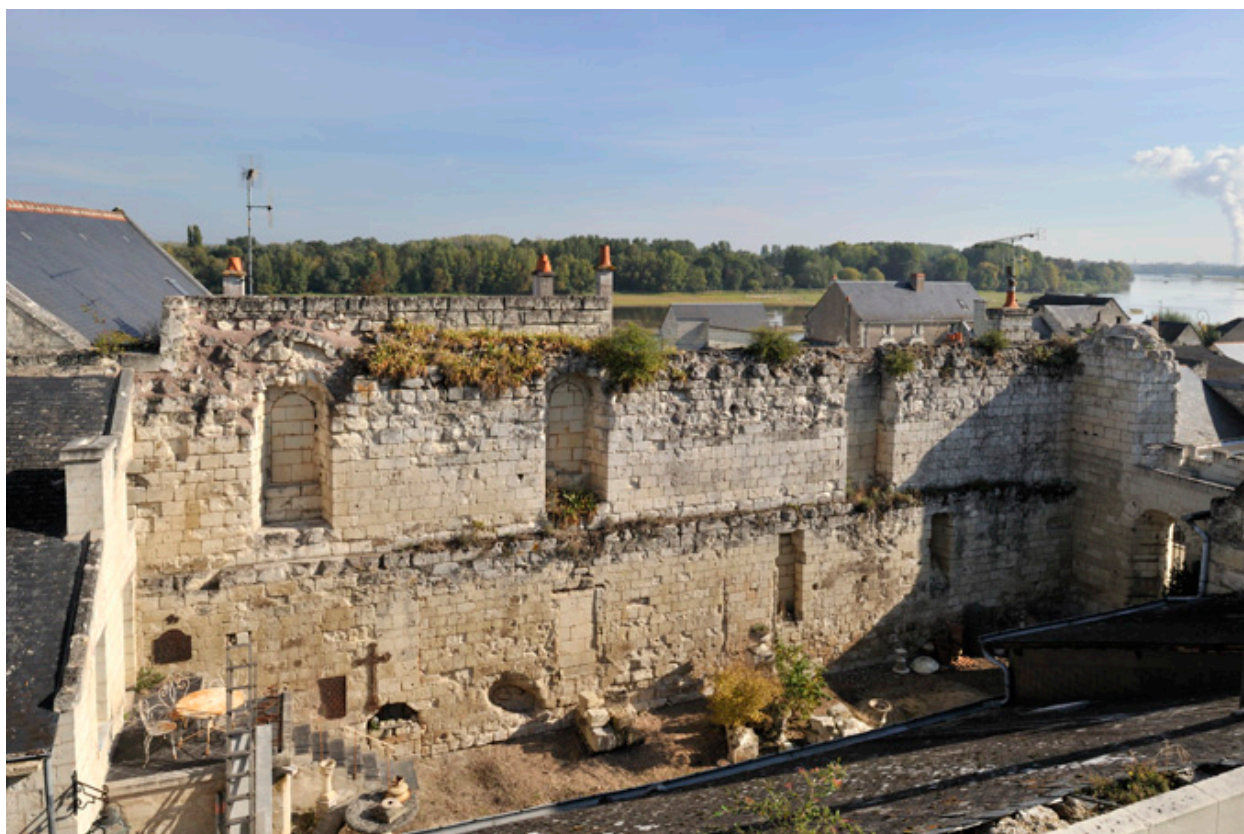
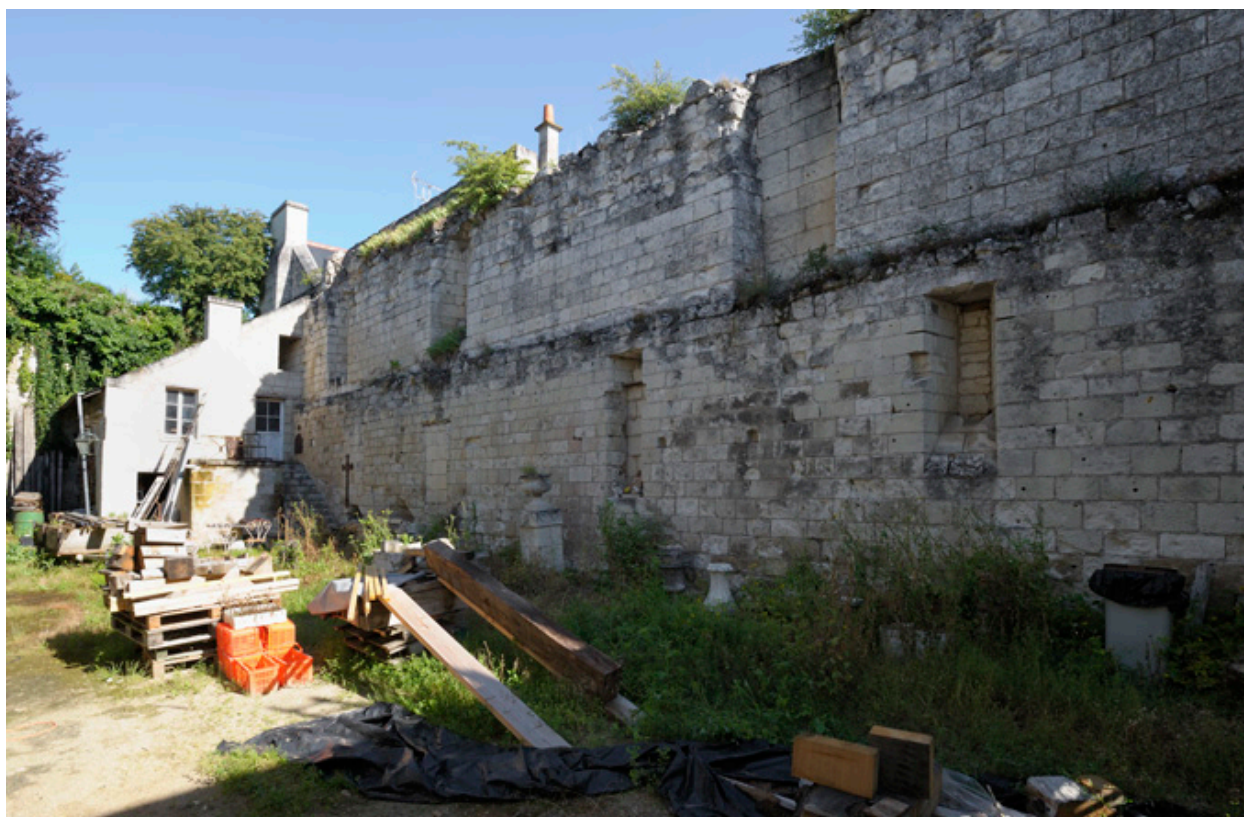
Mur nord : les baies ne sont  
pas organisées en travées et  
un ressaut (27cm) sépare les  
deux niveaux de l'élévation.

Mur nord : les baies ne sont pas organisées en travées et un ressaut (27cm) sépare les deux niveaux de l'élévation.

Un assez large ressaut de la maçonnerie traduit l'existence d'un niveau de plancher, disparu, qui séparait le rez-de-chaussée de l'étage et était porté, intérieurement, par deux files d'arcades longitudinales dont demeurent des traces d'arrachement. Une seule de ces arcades est encore visible, couverte d'un arc brisé et incluse dans un appentis, à l'ouest.

Le gouttereau nord présente un plus grand nombre d'ouvertures : petites et étroites baies couvertes d'un linteau de pierre et à forte embrasure au rez-de-chaussée (destinées à empêcher tout accès, mais à octroyer une certaine clarté), plus grandes fenêtres en plein-cintre avec arc de décharge à l'étage-carré (assurant un meilleur éclairage aux parties hautes de l'édifice). Le rez-de-chaussée comportait aussi, semble-t-il une porte (murée), au centre de ce gouttereau, qui donnait sur l'espace libre (cour ?) qui séparait ce bâtiment de la rue principale (aujourd'hui occupé par des maisons en appentis qui flanquent cet édifice).
