## Maison, 9-11 rue Saint-Michel

Numéro de dossier : IA44004331  
Date de l'enquête initiale : 2005  
Date(s) de rédaction : 2007  
Cadre de l'étude : inventaire topographique  
Degré d'étude : étudié

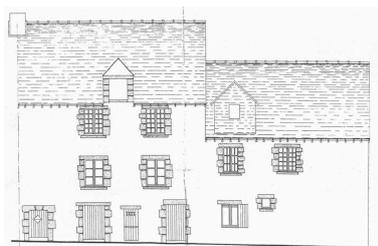
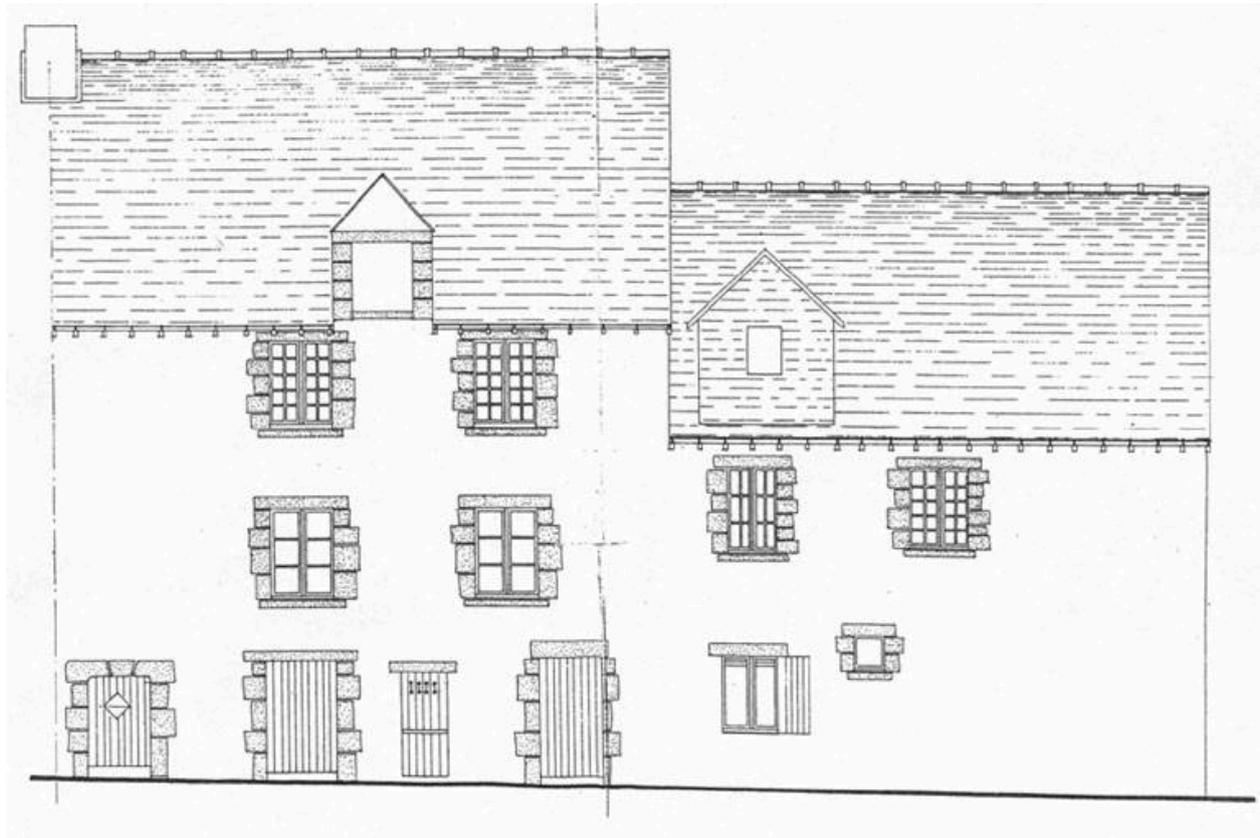
Dessin du mur gouttereau ouest avant restauration de 1976.  
Phot. Frédéric  
(reproduction) Dufrêche  
IVR52\_20074405027NUCA

Dessin du mur gouttereau ouest avant restauration de 1976.

Le mur gouttereau sur la ruelle du Vieux marché a été remonté au milieu des années 1970. A cette occasion, certaines ouvertures ont été modifiées.

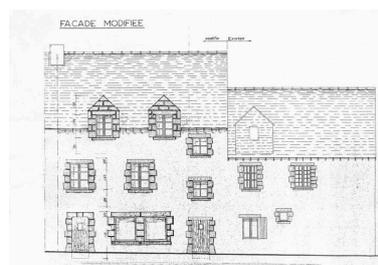
Dessin du mur gouttereau ouest après restauration de 1976.  
Phot. Frédéric  
(reproduction) Dufrêche  
IVR52\_20074405028NUCA

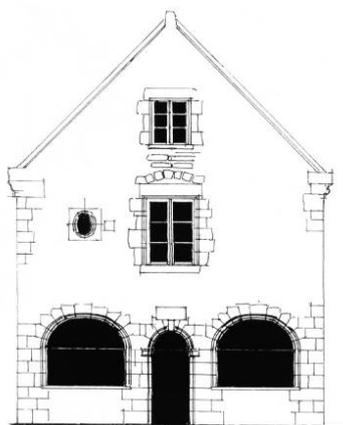
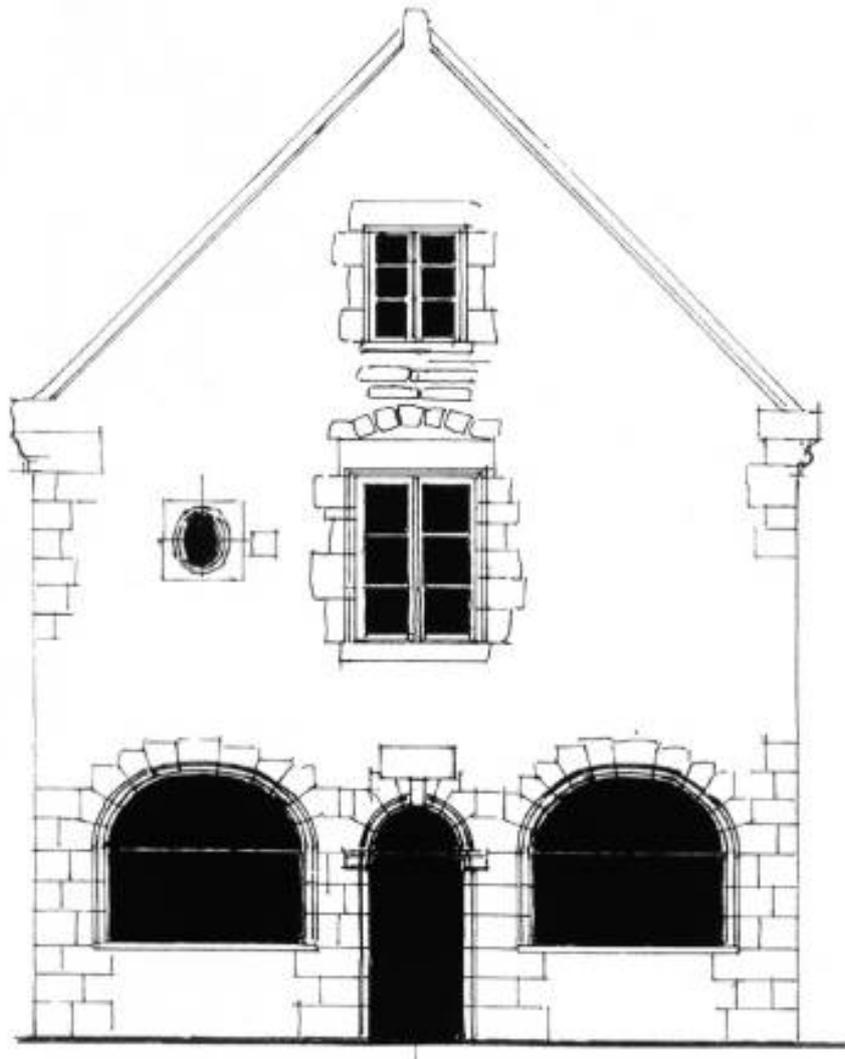
Proposition de restitution du mur pignon par Charles Dorian.  
Autr. Charles Dorian, Phot. Frédéric (reproduction) Dufrêche  
IVR52\_20074405029NUCA

Proposition de restitution du mur pignon par Charles Dorian.

Le pignon a été remanié au XXe siècle avec l'installation d'un commerce. L'état ancien est connu grâce à une carte postale du début du XXe siècle où l'on aperçoit au rez-de-chaussée trois ouvertures cintrées. À partir de ces observations, l'architecte Charles Dorian restitue au rez-de-chaussée une porte en plein cintre flanquée des deux larges baies cintrées formant boutique. À l'intérieur le bâtiment ne conserve aucun élément d'architecture ancien. La distribution originelle est inconnue.

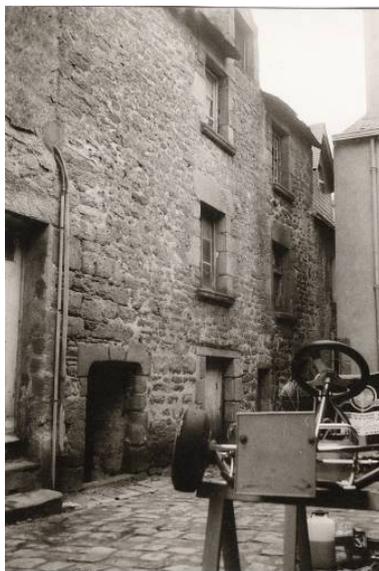
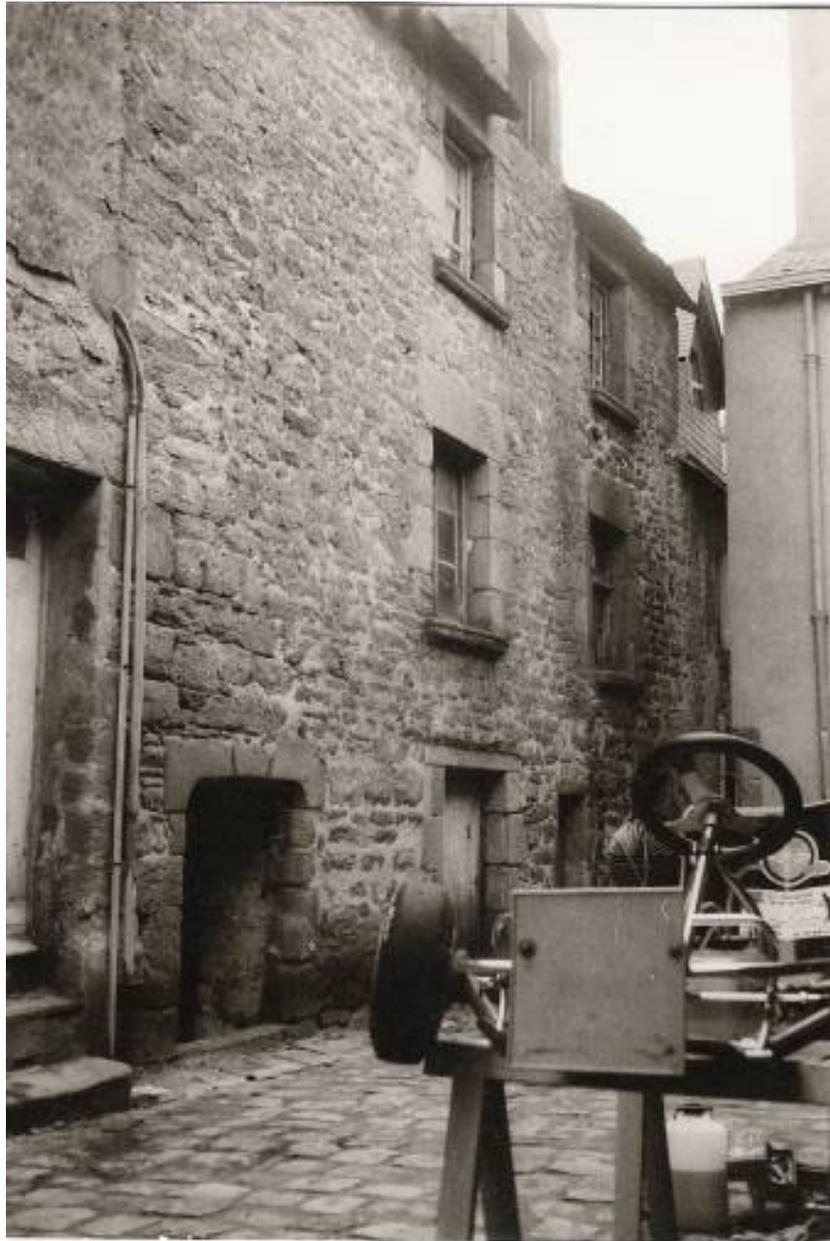
Vue de la façade sur la ruelle avant travaux.  
Phot. Frédéric  
(reproduction) Dufrêche  
IVR52\_20074405024NUCA

Vue de la façade sur la ruelle avant travaux.

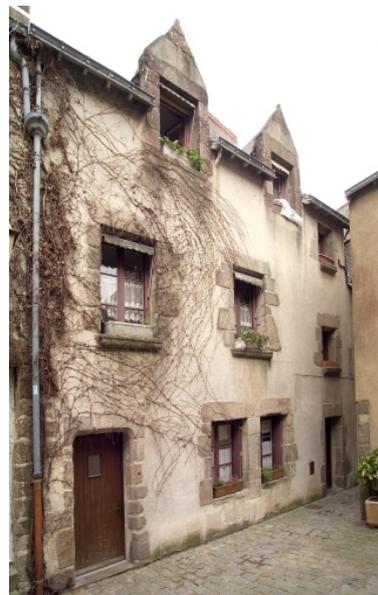
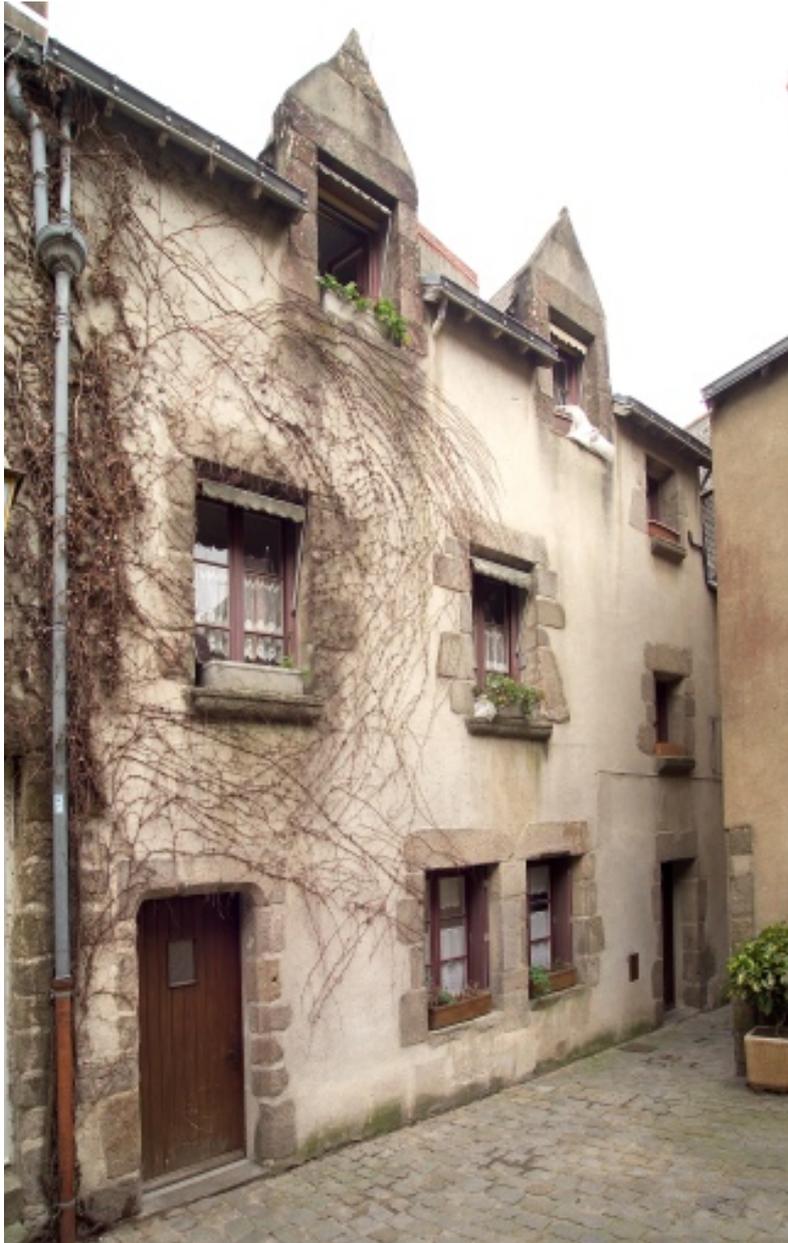
Vue actuelle de la façade sur la ruelle.  
Phot. Denis Pillet  
IVR52\_20074400387NUCA

Vue actuelle de la façade sur la ruelle.

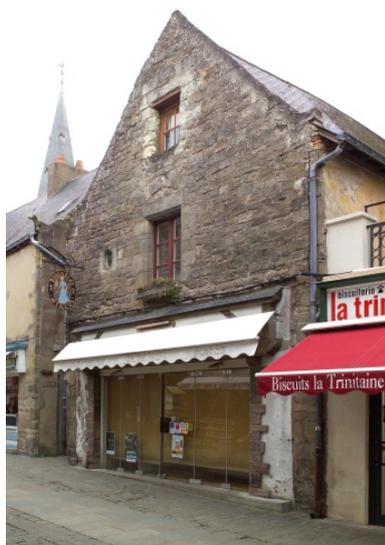
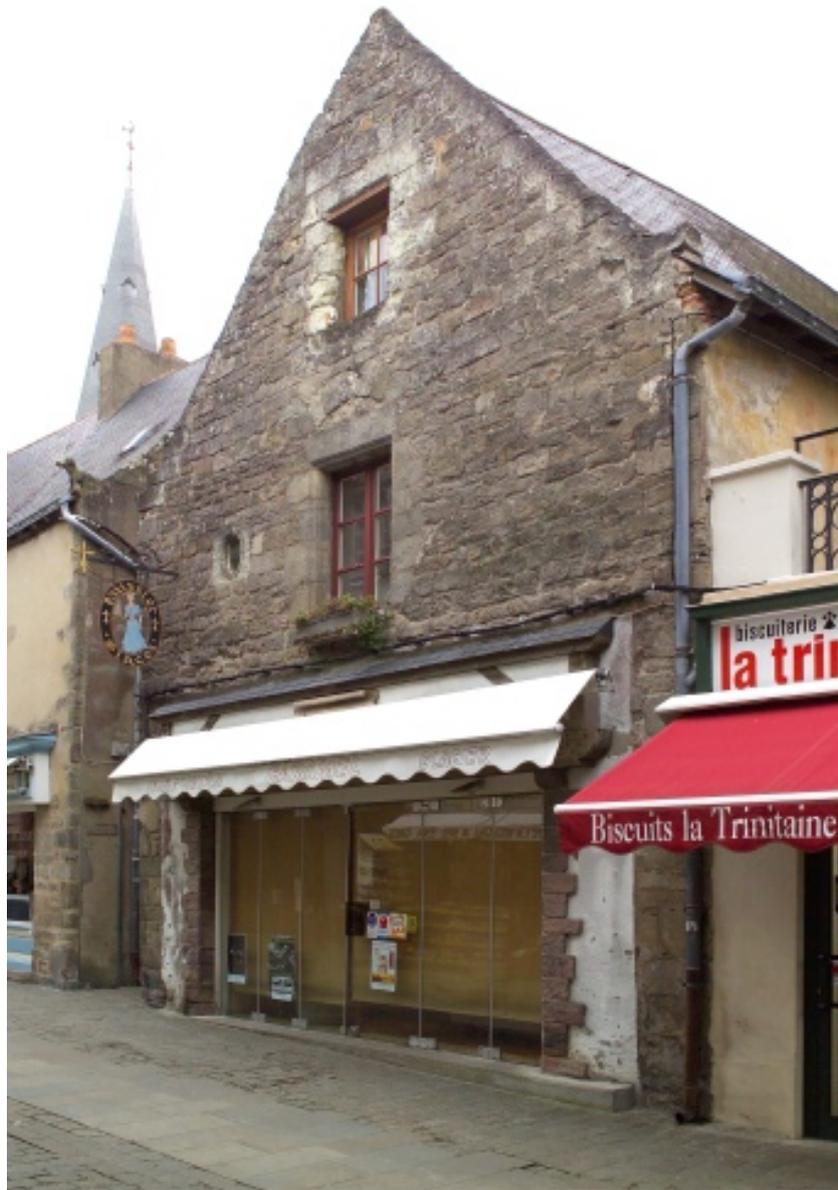
Vue de la façade à pignon.  
Phot. Denis Pillet  
IVR52\_20074400375NUCA

Vue de la façade à pignon.

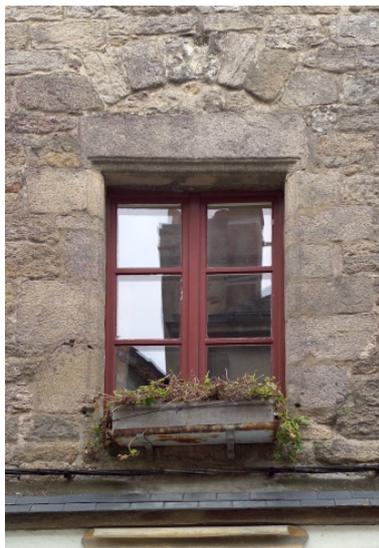
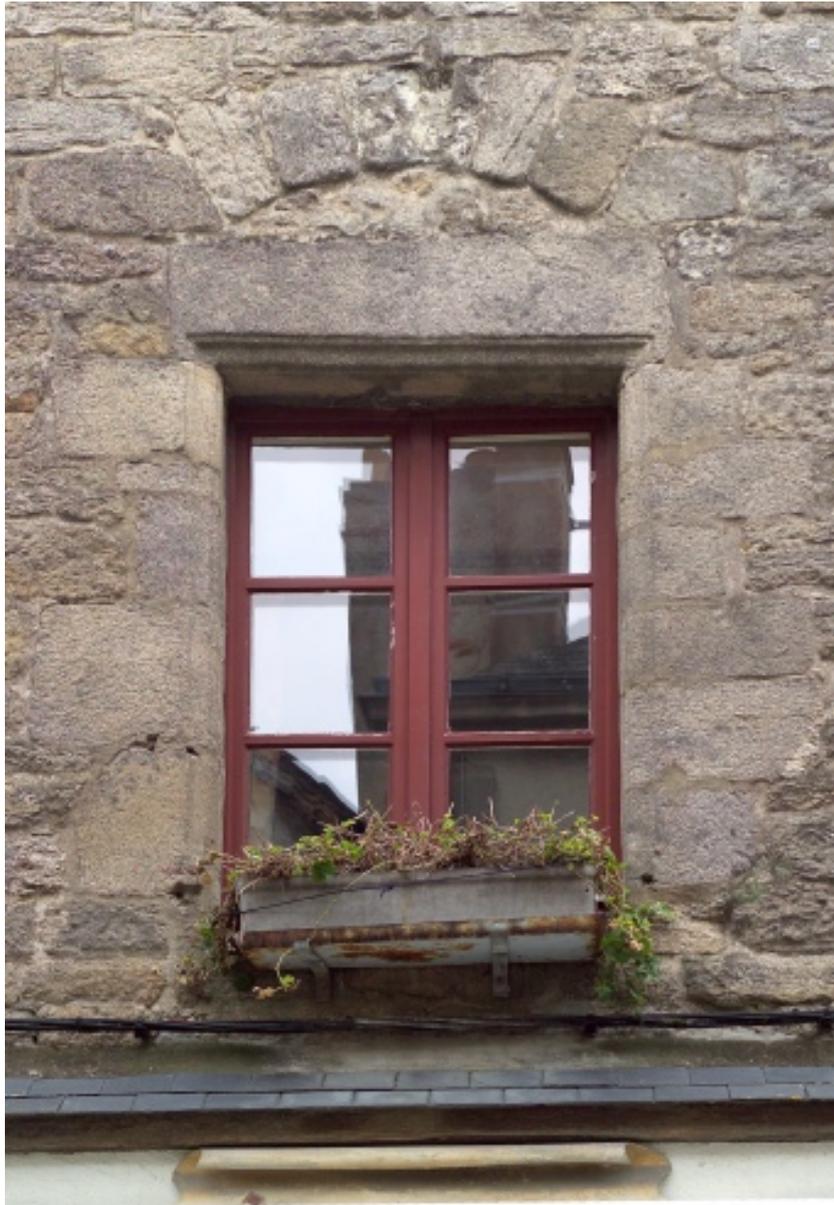
Détail de la fenêtre du premier étage sur la rue Saint-Michel.  
Phot. Denis Pillet  
IVR52\_20074400376NUCA

Détail de la fenêtre du premier étage sur la rue Saint-Michel.

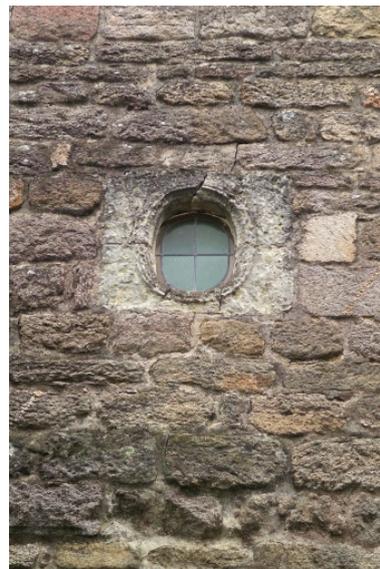
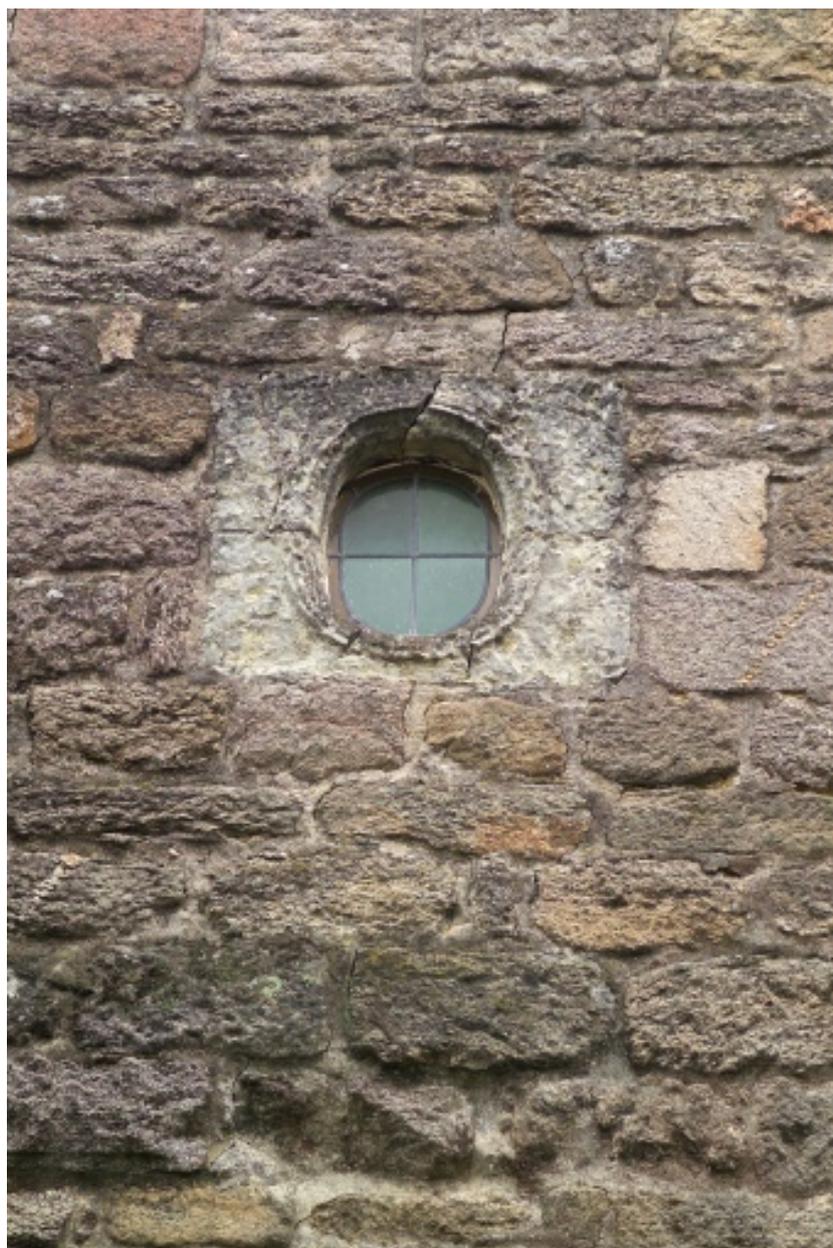
Détail de l'œil de boeuf en tuffeau.  
Phot. Denis Pillet  
IVR52\_20074400377NUCA

Détail de l'oeil de boeuf en tuffeau.

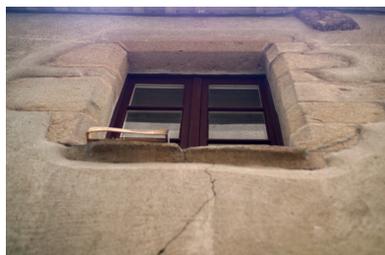
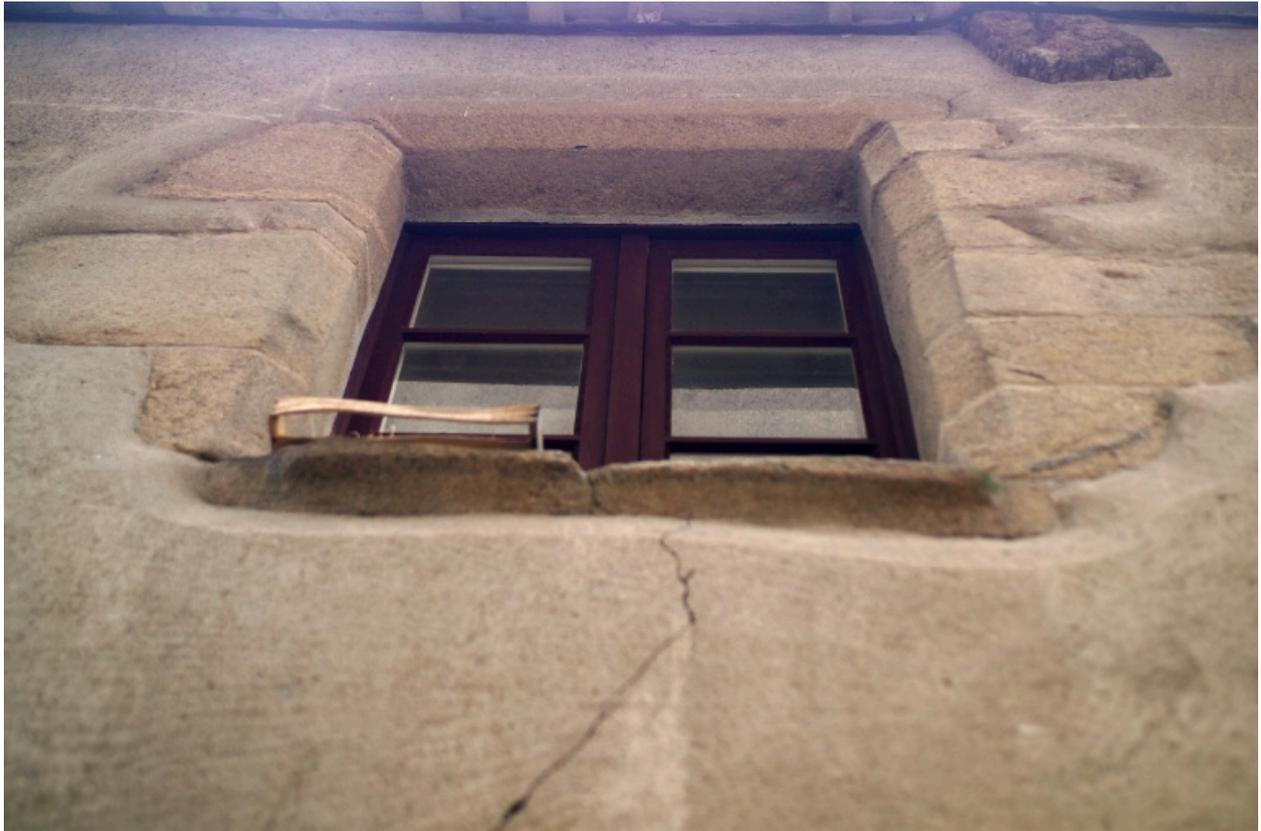
Détail d'une fenêtre du premier étage sur la ruelle.  
Phot. Denis Pillet  
IVR52\_20074400378NUCA

Détail d'une fenêtre du premier étage sur la ruelle.

Cette maison est construite à l'angle de la rue Saint-Michel et de la ruelle du Vieux Marché. Elle est constituée de deux habitations indépendantes réunies sur le cadastre de 1819. L'ensemble est construit en moellon de granite enduit et compte trois niveaux (rez-de-chaussée, étage carré, étage de comble). La couverture d'ardoise à deux pans repose sur un pignon découvert avec épaulements taillés donnant sur la rue Saint-Michel. Le bâtiment d'angle avec pignon sur rue constitue la partie la plus intéressante. Le rez-de-chaussée est percé d'une grande vitrine. Le premier étage est éclairé d'une fenêtre rectangulaire aux arrêtes délardées d'un cavet et surmontée d'un arc de décharge en pierre de taille. Elle est flanquée d'un œil de bœuf finement sculpté dans le tuffeau. Le comble est éclairé d'une grande fenêtre rectangulaire en calcaire. Le mur gouttereau donnant sur la ruelle est percé au premier étage de fenêtres avec appuis saillants.
