Pays de la Loire, Vendée  
Luçon  
31 rue Victor-Hugo

## Maison, 31 rue Victor-Hugo

Numéro de dossier : IA85001817  
Date de l'enquête initiale : 2009  
Date(s) de rédaction : 2009  
Cadre de l'étude : inventaire topographique Commune de Luçon  
Degré d'étude : étudié

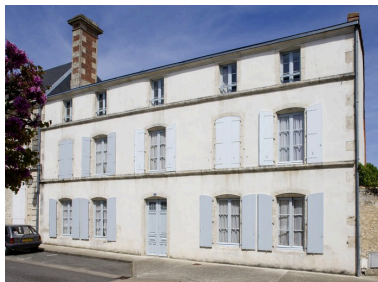
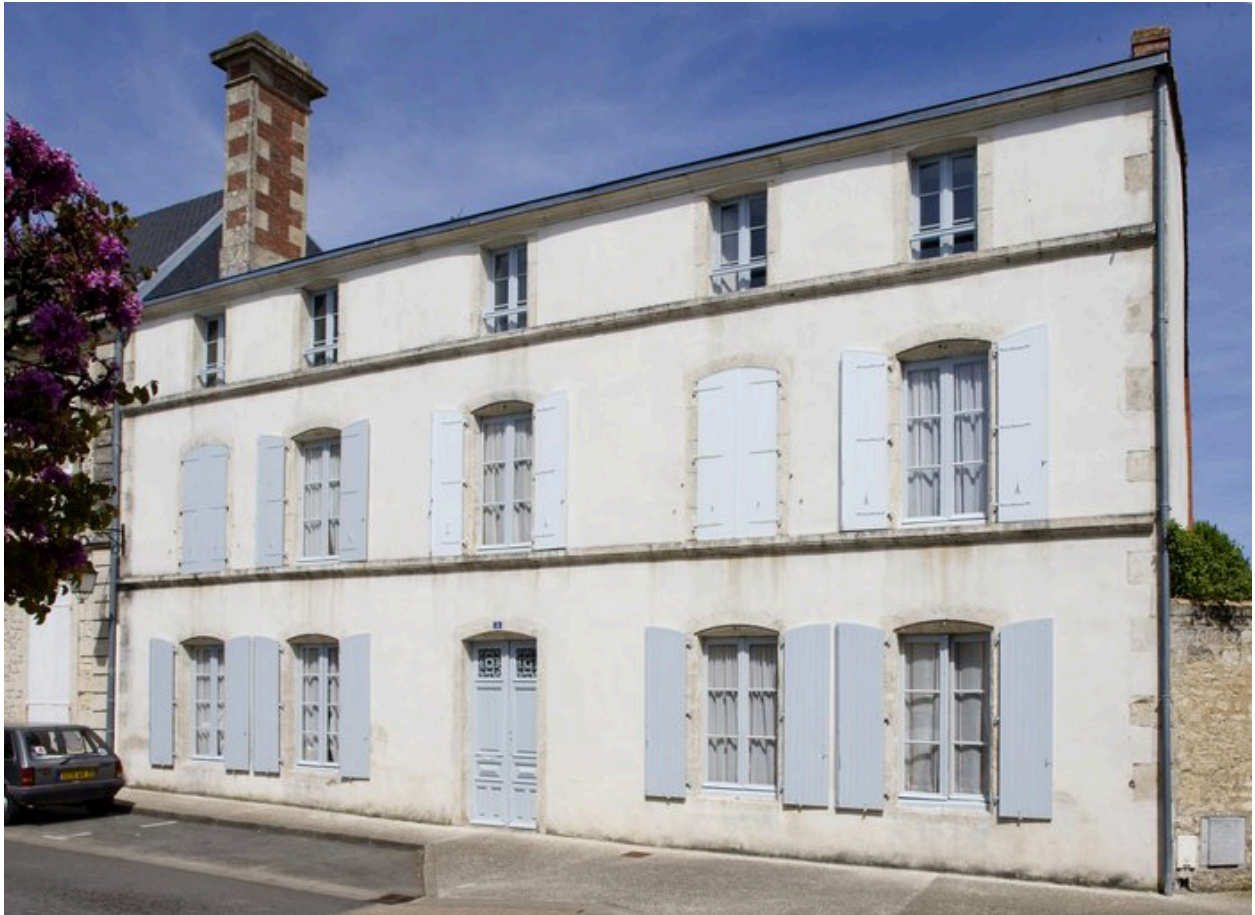
Vue de la façade sur rue.  
Phot. Patrice Giraud  
IVR52\_20108500169NUCA

Vue de la façade sur rue.

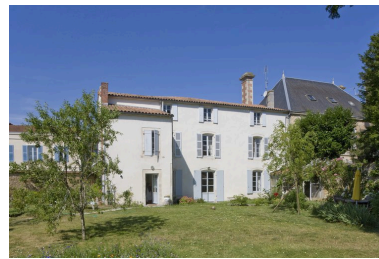
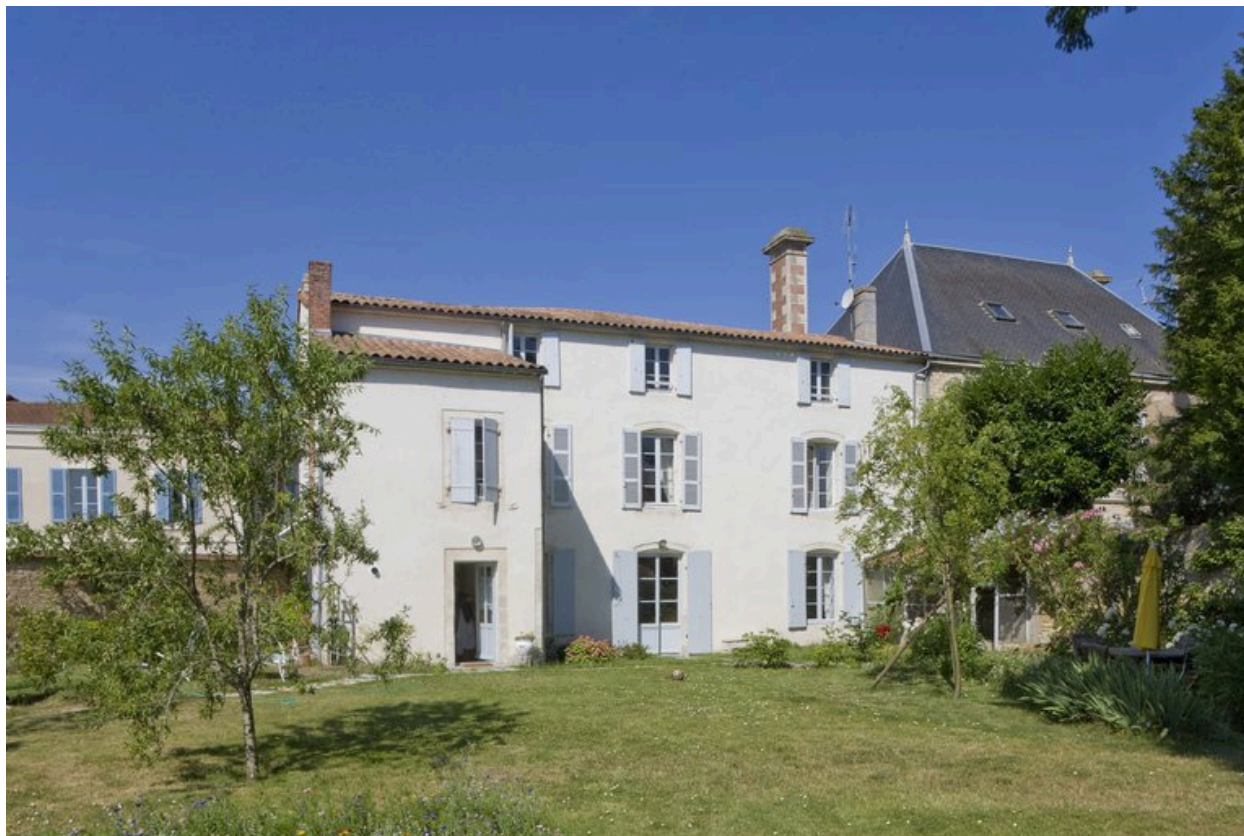
Façade est, donnant sur le jardin.  
Phot. Patrice Giraud  
IVR52\_20098500404NUCA

Façade est, donnant sur le jardin.

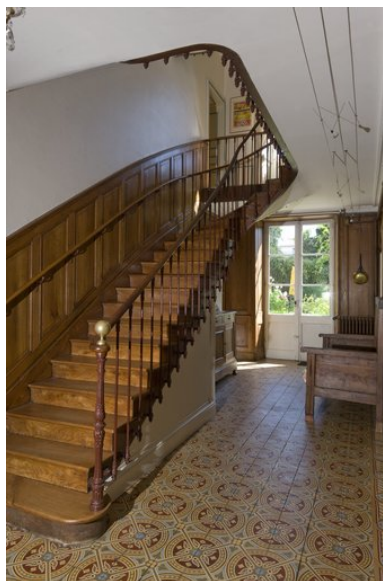
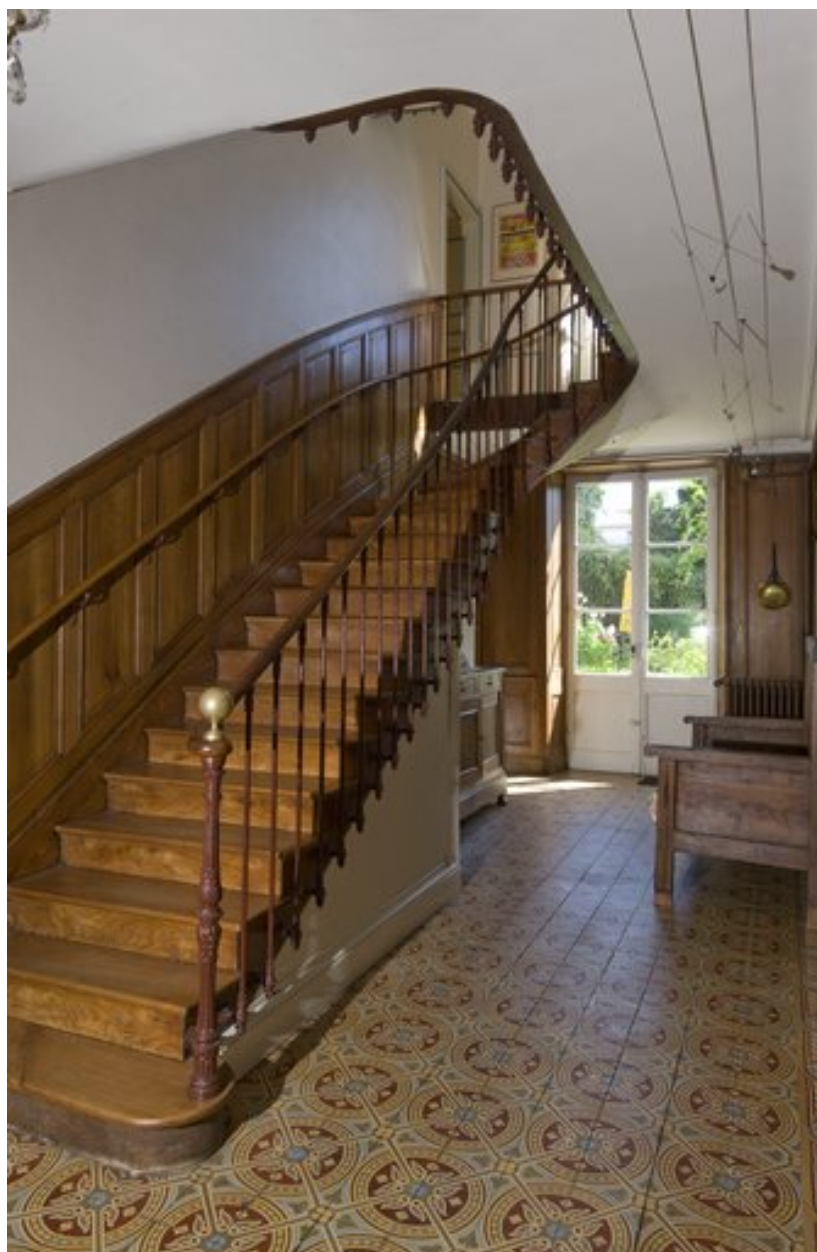
Vue de l'escalier.  
Phot. Patrice Giraud  
IVR52\_20098500405NUCA

Vue de l'escalier.

Matériau(x) du gros-œuvre, mise en œuvre et revêtement : calcaire ; enduit ; moellon  
Matériau(x) de couverture : tuile creuse  
Étage(s) ou vaisseau(x) : sous-sol, 1 étage carré, étage de comble  
Couvrements : voûte en berceau  
Élévations extérieures : élévation à travées  
Type(s) de couverture : toit à longs pans ; appentis  
Escaliers : escalier dans-œuvre : escalier tournant à retours avec jour, en charpente

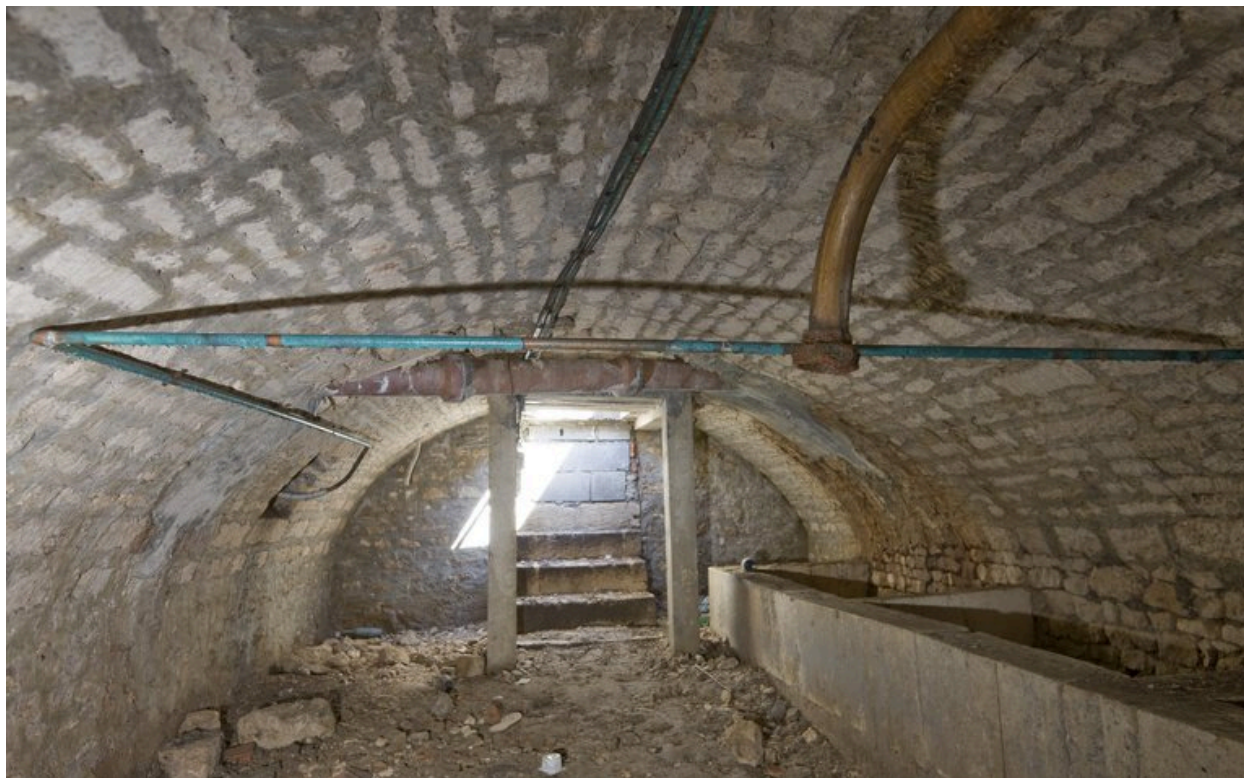
Vue du sous-sol (situé sous les  
communs détruits au XXe siècle),  
prise en direction de l'entrée.  
Phot. Patrice Giraud  
IVR52\_20098500406NUCA

Vue du sous-sol (situé sous les communs détruits au XXe siècle), prise en direction de l'entrée.

Cette maison date vraisemblablement de la seconde moitié du XVIII<sup>e</sup> siècle, comme le laisse penser le style de ses façades. Au cours de la seconde moitié du XIX<sup>e</sup> siècle, l'intérieur a été remanié (nouvel escalier, nouvelles cheminées etc). Enfin, au XX<sup>e</sup> siècle, le pan coupé préconisé sur le plan d'alignement de 1934 a été réalisé ; à cette occasion, la partie sud de la maison - représentée sur le plan de 1816 et correspondant aux communs - a été détruite. Le sous-sol voûté en berceau, actuellement accessible du jardin, se trouvait auparavant sous cette partie détruite.
