Pays de la Loire, Vendée  
Luçon  
31 rue Victor-Hugo

## Maison, 31 rue Victor-Hugo

Numéro de dossier : IA85001817  
Date de l'enquête initiale : 2009  
Date(s) de rédaction : 2009  
Cadre de l'étude : inventaire topographique Commune de Luçon  
Degré d'étude : étudié

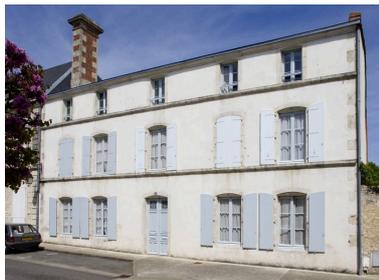
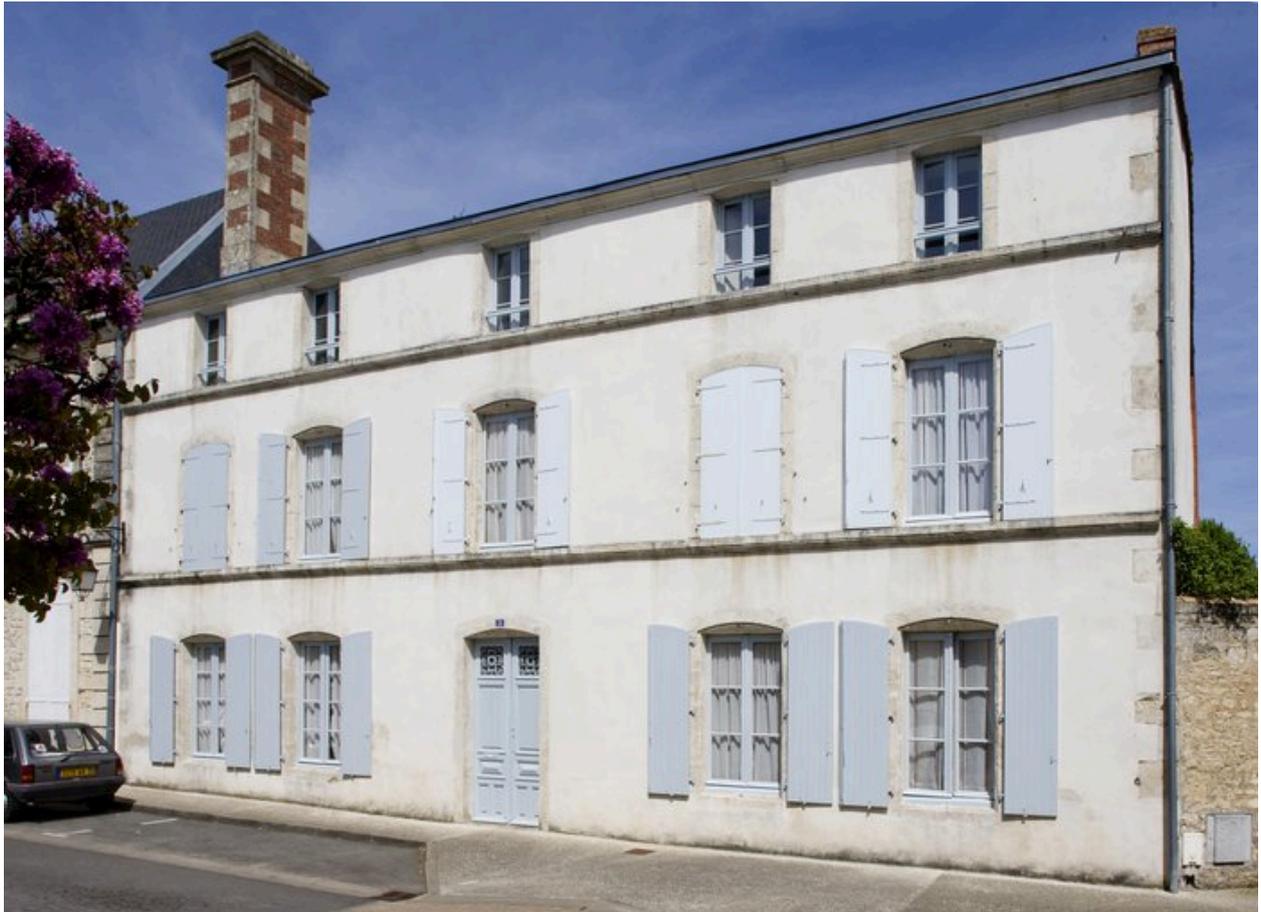
Vue de la façade sur rue.  
Phot. Patrice Giraud  
IVR52\_20108500169NUCA

Vue de la façade sur rue.

Cette maison date vraisemblablement de la seconde moitié du XVIII<sup>e</sup> siècle, comme le laisse penser le style de ses façades. Au cours de la seconde moitié du XIX<sup>e</sup> siècle, l'intérieur a été remanié (nouvel escalier, nouvelles cheminées etc). Enfin, au XX<sup>e</sup> siècle, le pan coupé préconisé sur le plan d'alignement de 1934 a été réalisé ; à cette occasion, la partie sud de la maison - représentée sur le plan de 1816 et correspondant aux communs - a été détruite. Le sous-sol voûté en berceau, actuellement accessible du jardin, se trouvait auparavant sous cette partie détruite.

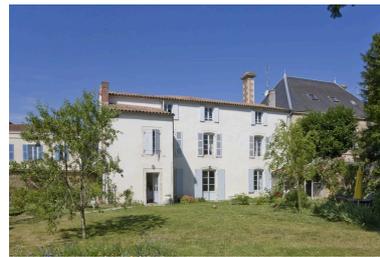
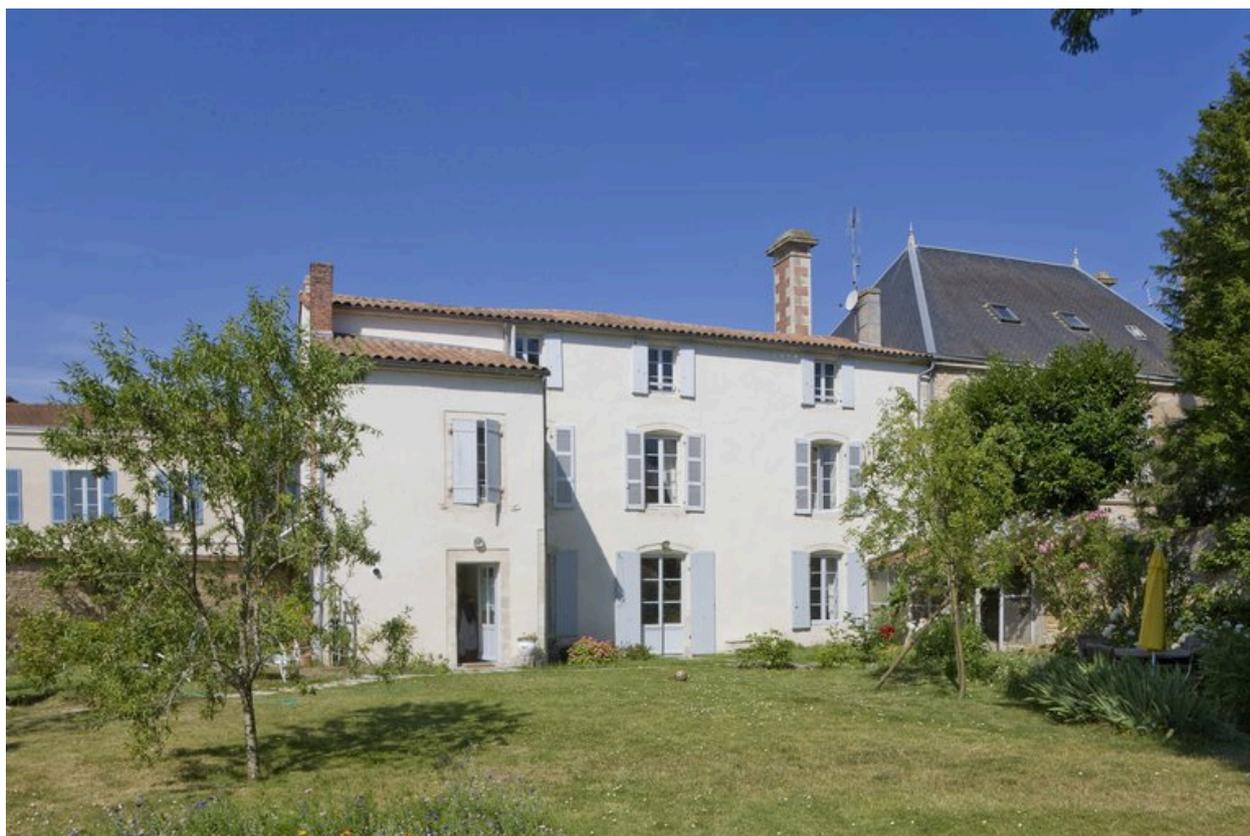
Façade est, donnant sur le jardin.  
Phot. Patrice Giraud  
IVR52\_20098500404NUCA

Façade est, donnant sur le jardin.

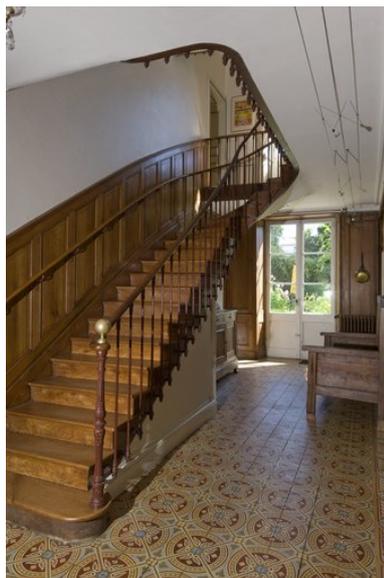
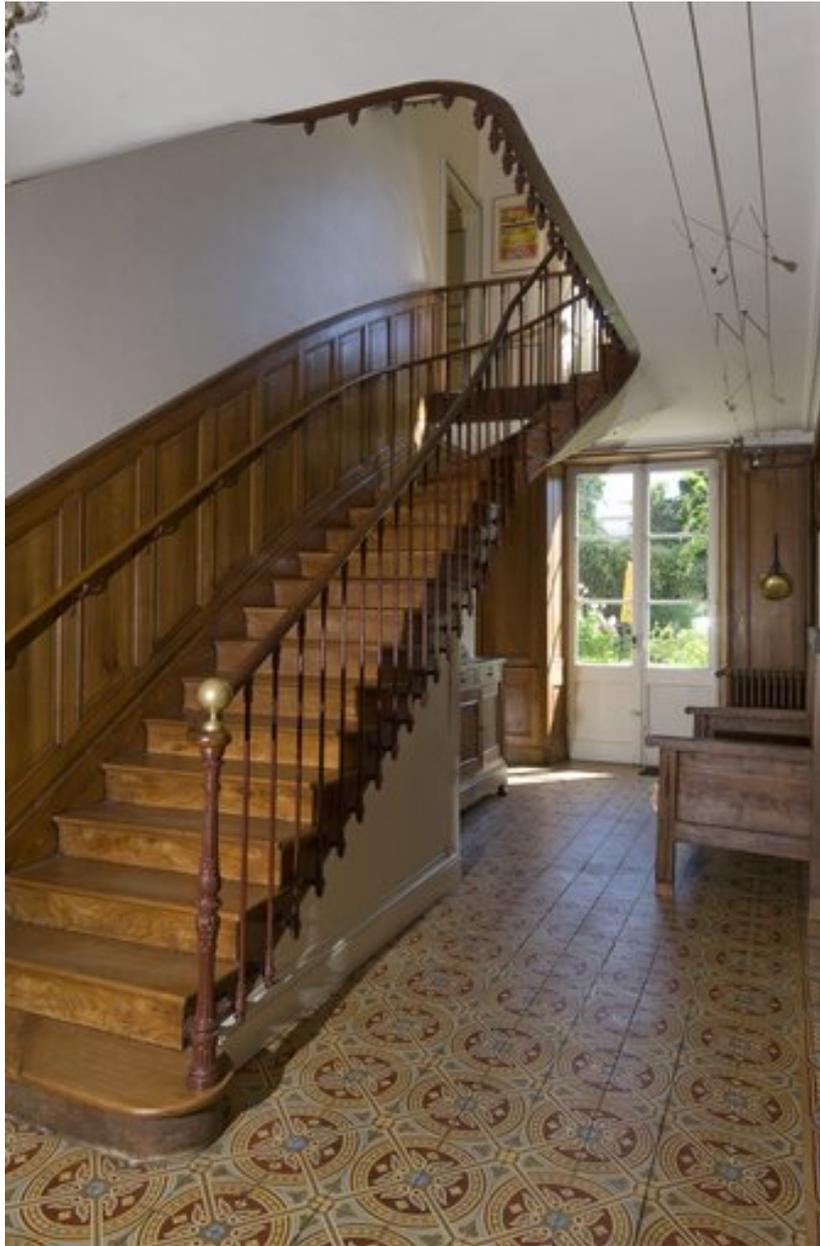
Vue de l'escalier.  
Phot. Patrice Giraud  
IVR52\_20098500405NUCA

Vue de l'escalier.

Matériau(x) du gros-œuvre, mise en œuvre et revêtement : calcaire ; enduit ; moellon  
Matériau(x) de couverture : tuile creuse  
Étage(s) ou vaisseau(x) : sous-sol, 1 étage carré, étage de comble  
Couvrements : voûte en berceau  
Élévations extérieures : élévation à travées  
Type(s) de couverture : toit à longs pans ; appentis  
Escaliers : escalier dans-œuvre : escalier tournant à retours avec jour, en charpente

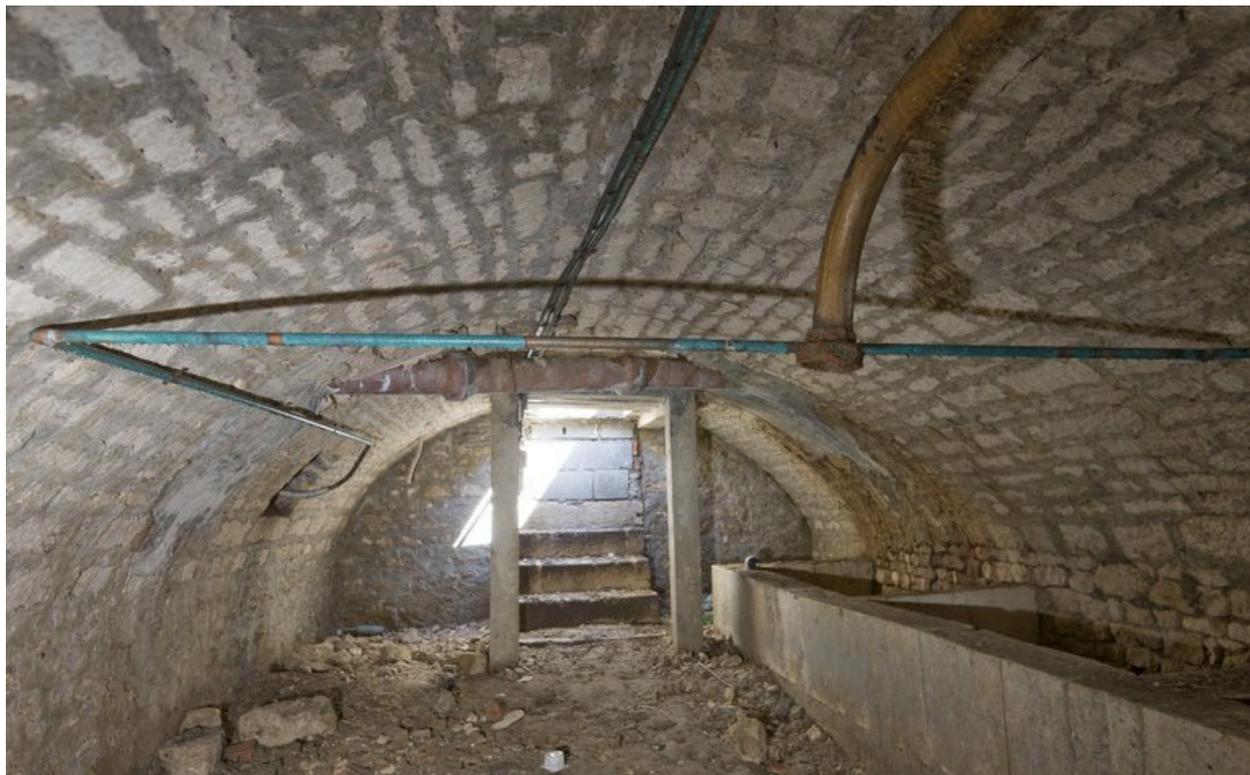
Vue du sous-sol (situé sous les  
communs détruits au XXe siècle),  
prise en direction de l'entrée.  
Phot. Patrice Giraud  
IVR52\_20098500406NUCA

Vue du sous-sol (situé sous les communs détruits au XXe siècle), prise en direction de l'entrée.
