Pays de la Loire, Mayenne  
Ménit  
l'Ecluse-de-Formusson

## Site d'écluse de l'Ecluse-de-Formusson

Numéro de dossier : IA53000568  
Date de l'enquête initiale : 2001  
Date(s) de rédaction : 2002  
Cadre de l'étude : enquête thématique départementale rivière Mayenne  
Degré d'étude : étudié

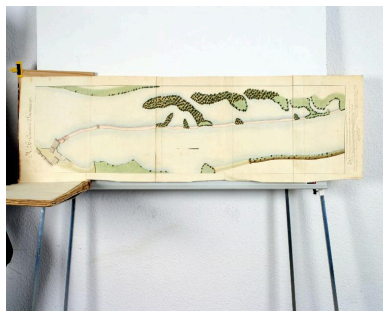
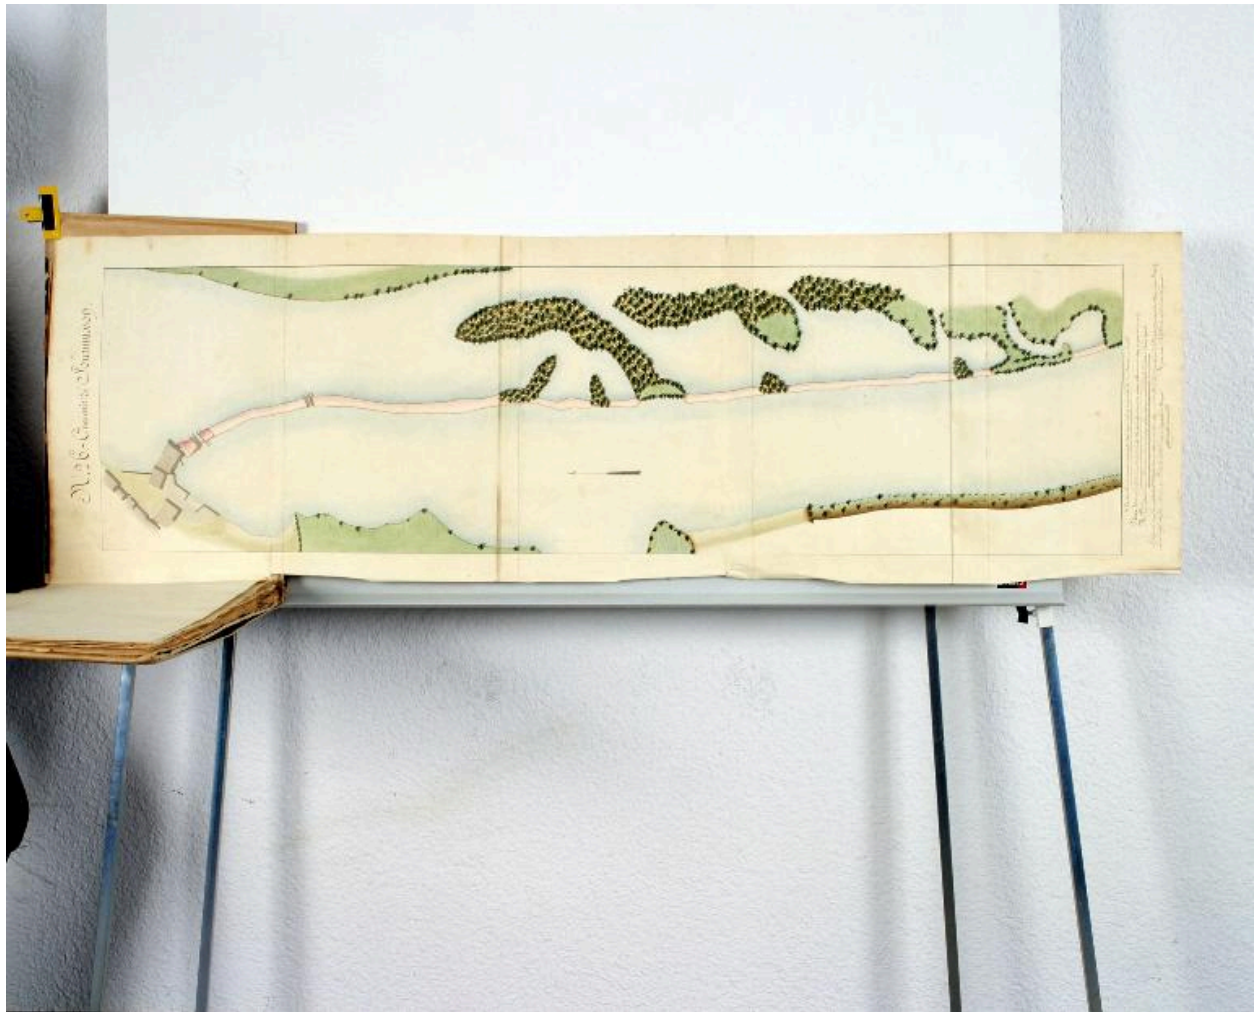
Planche N° 26 du recueil des plans des barrages de la partie navigable de la Mayenne. Plan d'ensemble du site de Formusson avant la canalisation de la Mayenne : barrage, porte marinière, moulin à farine. Autr. Louis-Xavier Deslandes de Lancelot, Repro. François Lasa  
IVR52\_20015300202XA

Planche N° 26 du recueil des plans des barrages de la partie navigable de la Mayenne. Plan d'ensemble du site de Formusson avant la canalisation de la Mayenne : barrage, porte marinière, moulin à farine.

Une chaussée existait à Formusson depuis au moins le XIII<sup>e</sup> siècle (Angot). Elle faisait fonctionner le moulin situé sur la rive gauche. Dotée d'une porte marinière, elle a été remplacée au XIX<sup>e</sup> siècle par un barrage à écluse. Le projet, dessiné par l'ingénieur des Ponts et Chaussées Dupuy, a été réalisé sous la direction de son successeur Asselin, par l'entrepreneur Genève-Brault, choisi par adjudication le 8 août 1860. Les travaux ont été achevés en 1864. La maison éclusière a été agrandie à la fin du XX<sup>e</sup> siècle.

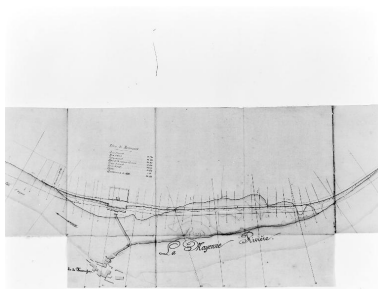
Projet de reconstruction du barrage. Plan d'ensemble : ancienne chaussée (détruite) et barrage projeté, moulin à farine (partiellement reconstruit). Autr. Charles Dupuy, Repro. François Lasa  
IVR52\_20025300178X

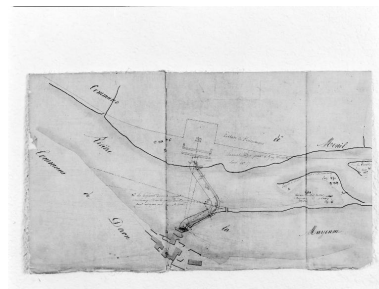
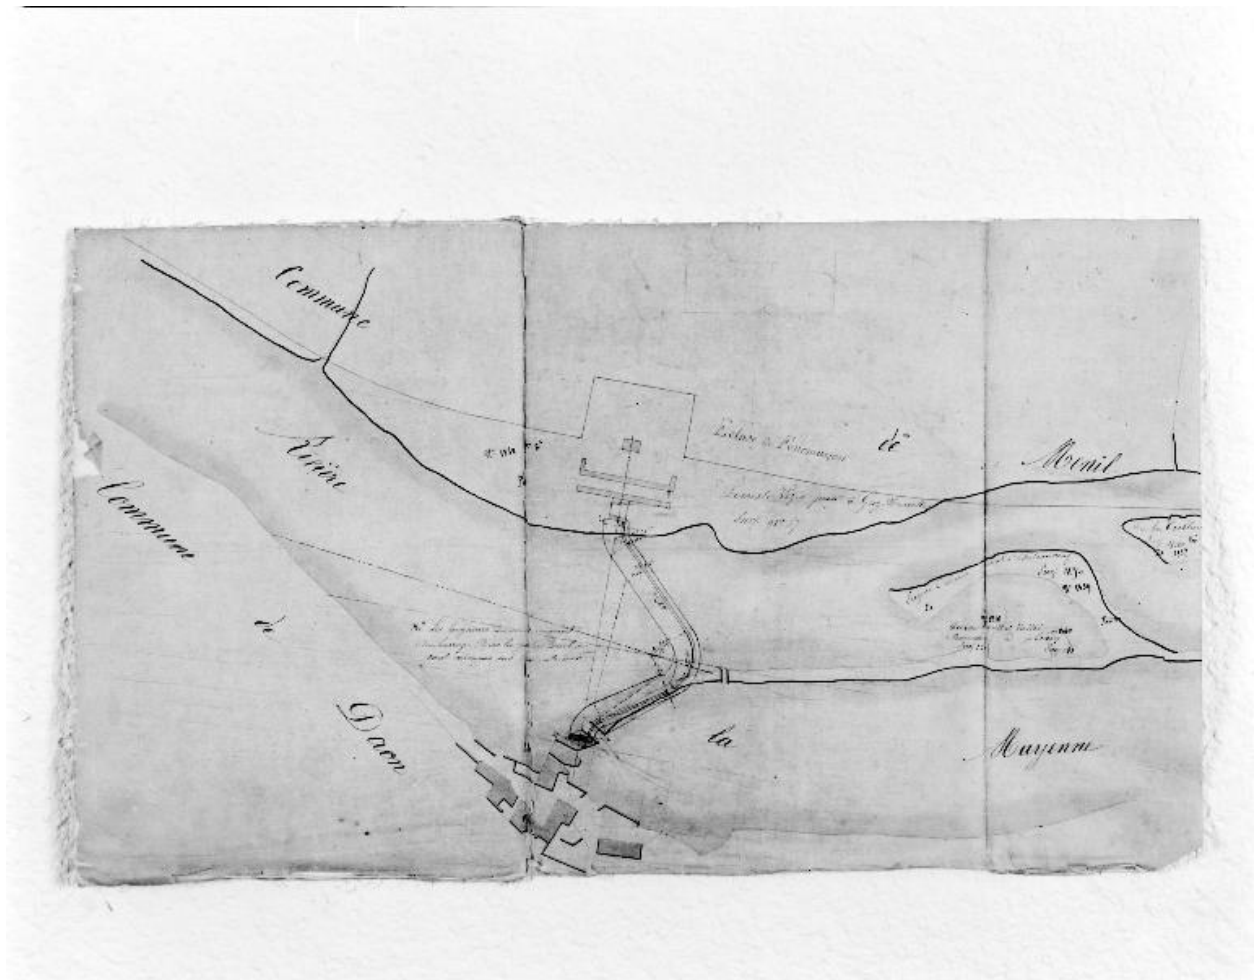
Projet de reconstruction du barrage. Plan d'ensemble : ancienne chaussée (détruite) et barrage projeté (réalisé selon ces dispositions), moulin à farine (partiellement reconstruit). Repro. François Lasa  
IVR52\_20025302338X

Projet de reconstruction du barrage. Plan d'ensemble : ancienne chaussée (détruite) et barrage projeté (réalisé selon ces dispositions), moulin à farine (partiellement reconstruit).

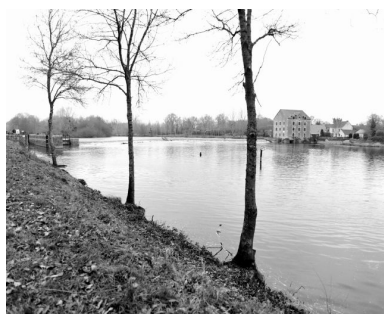
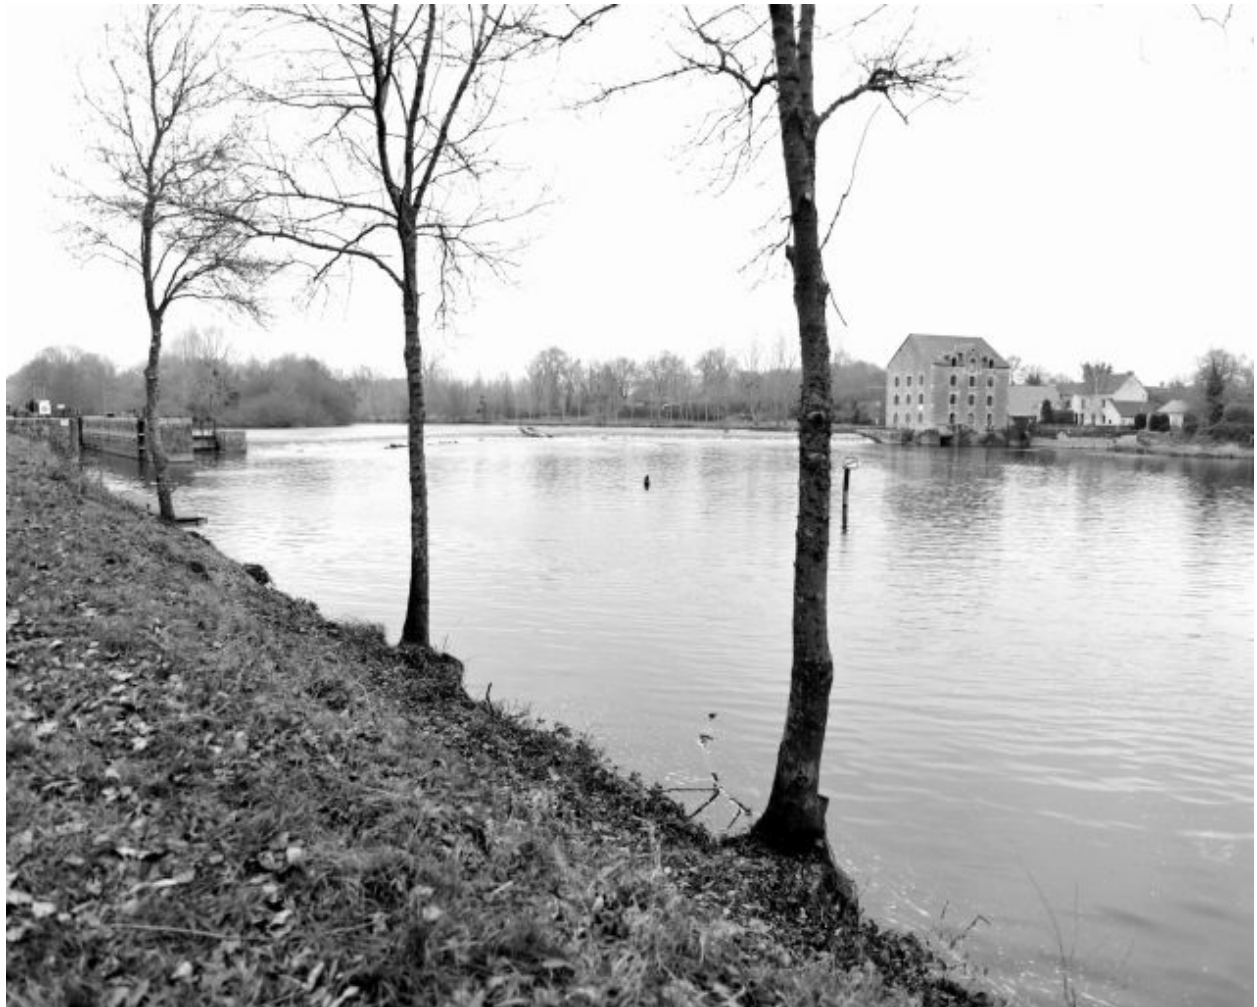
Vue d'ensemble du site depuis la rive droite en aval : écluse, pertuis, barrage, moulin et ses dépendances.

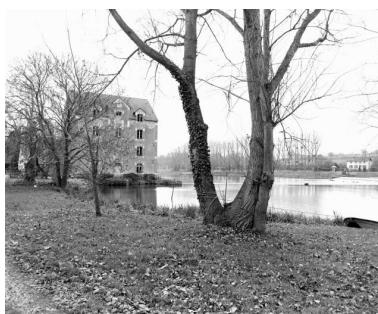
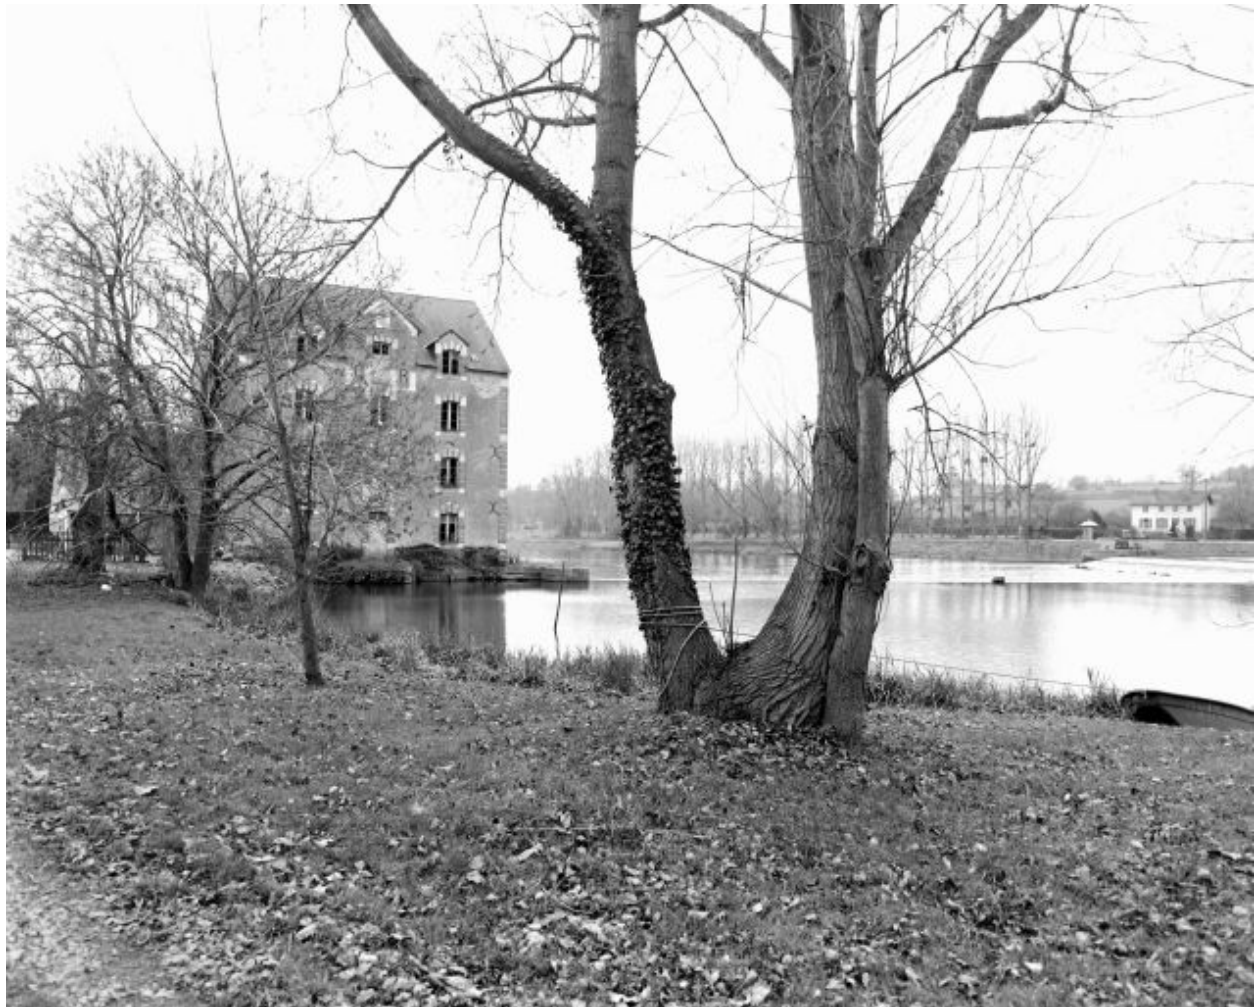
Vue d'ensemble du site depuis la rive gauche en amont : ancien et nouveau moulin (façade nord), barrage, pertuis, maison éclusière.

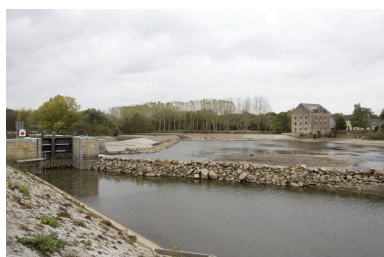
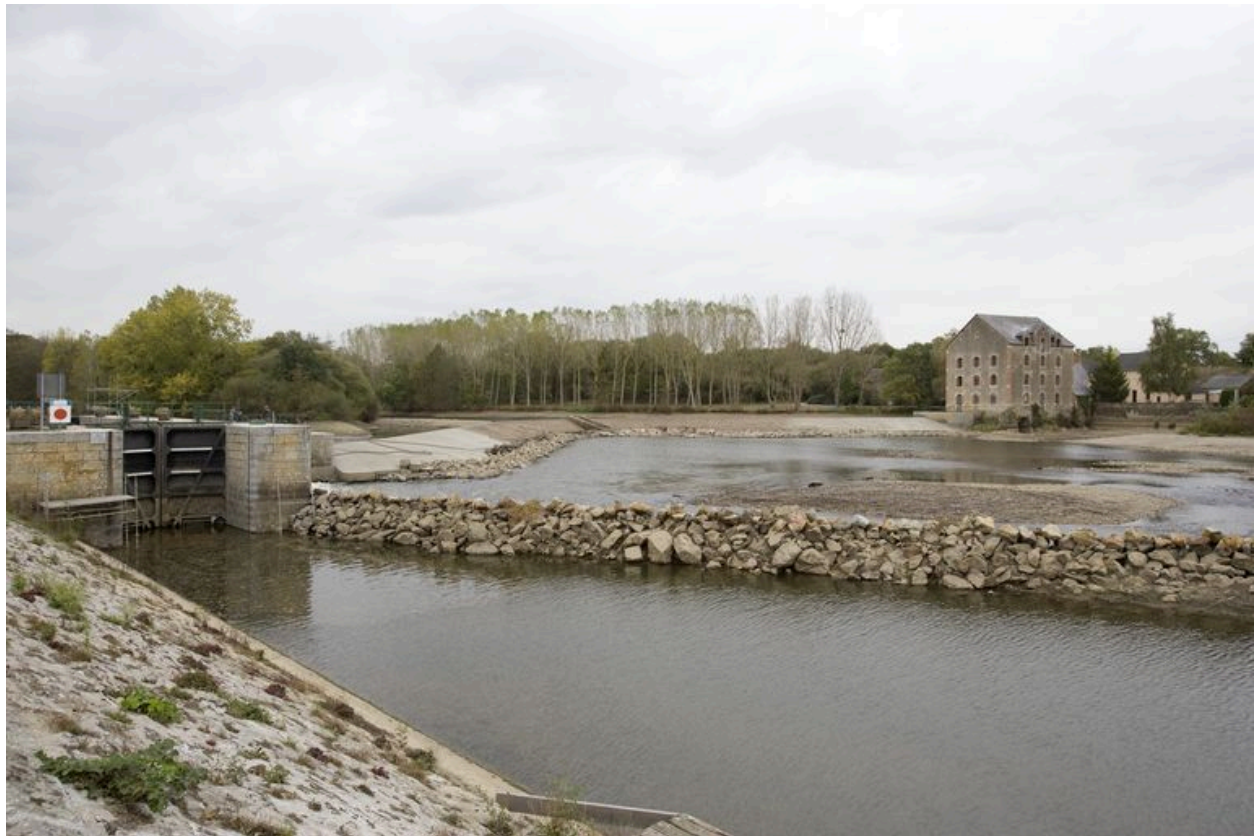
Vue d'ensemble du site depuis la rive droite en aval, pendant les écourues de 2009 : écluse, barrage, moulin et ses dépendances.

Vue d'ensemble du site depuis la rive droite en aval, pendant les écoures de 2009 : écluse, barrage, moulin et ses dépendances.

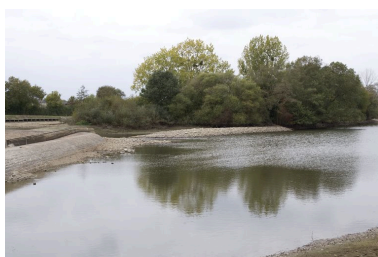
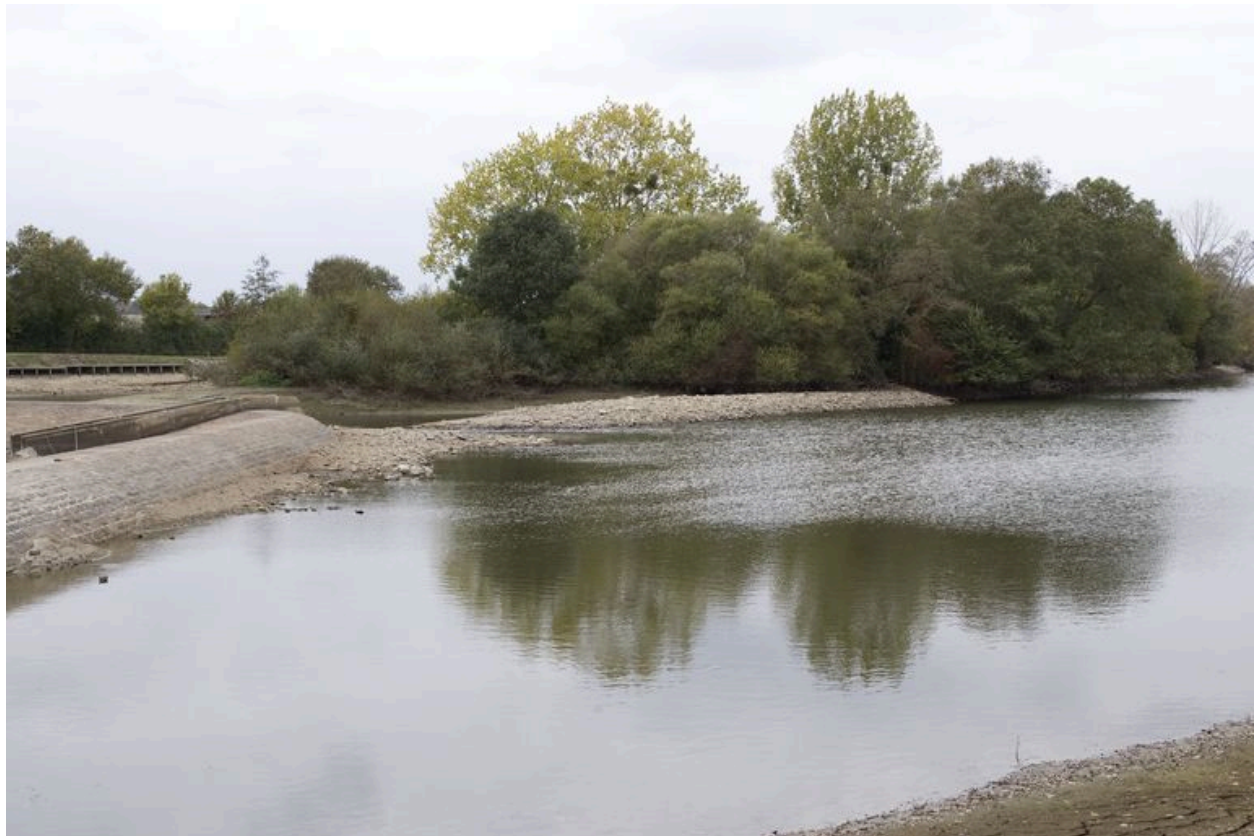
Vue partielle depuis la rive gauche du barrage actuel et des vestiges du barrage détruit en 1860, pendant les écourues de 2009.

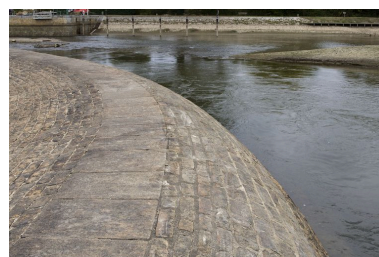
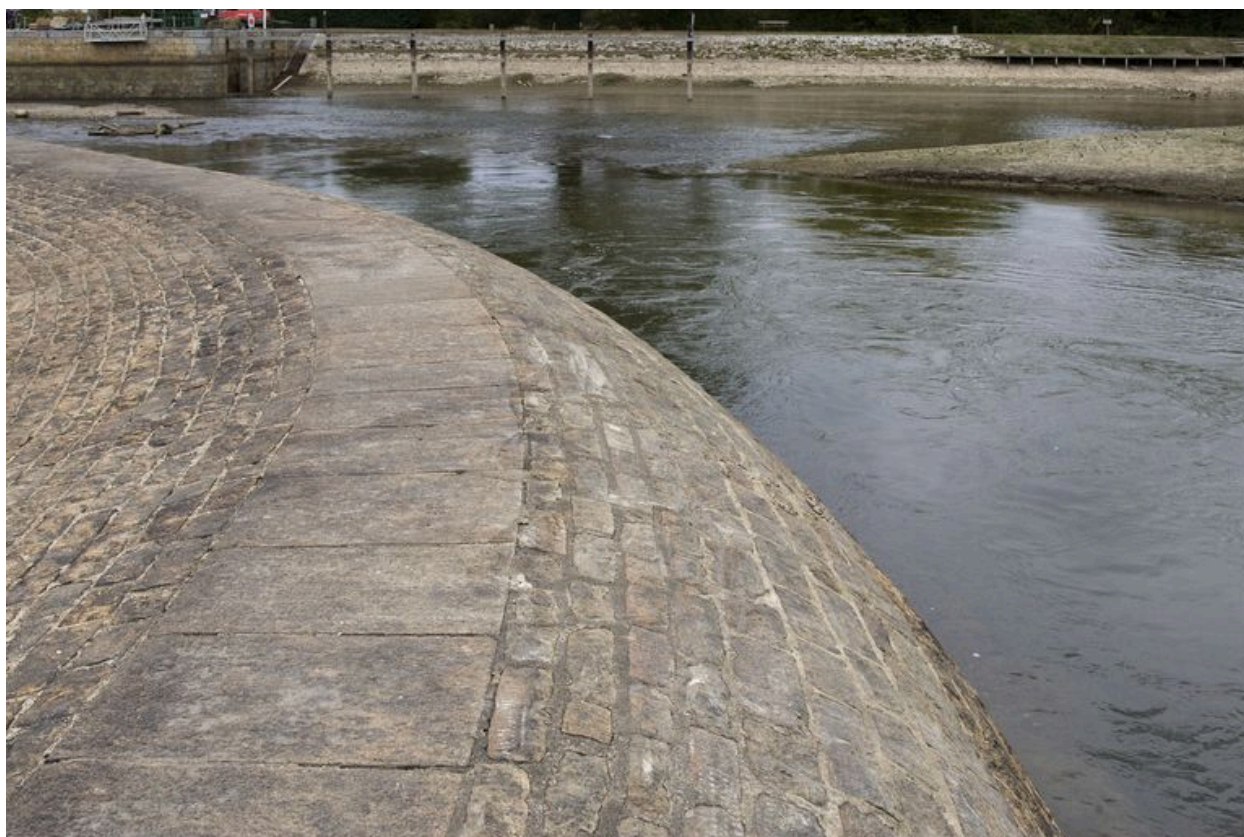
Vue partielle du barrage vers la rive droite, pendant les écourues de 2009.

Vue partielle du barrage vers la rive droite, pendant les écoures de 2009.

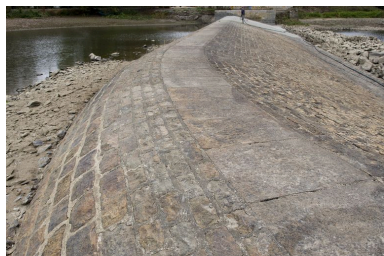
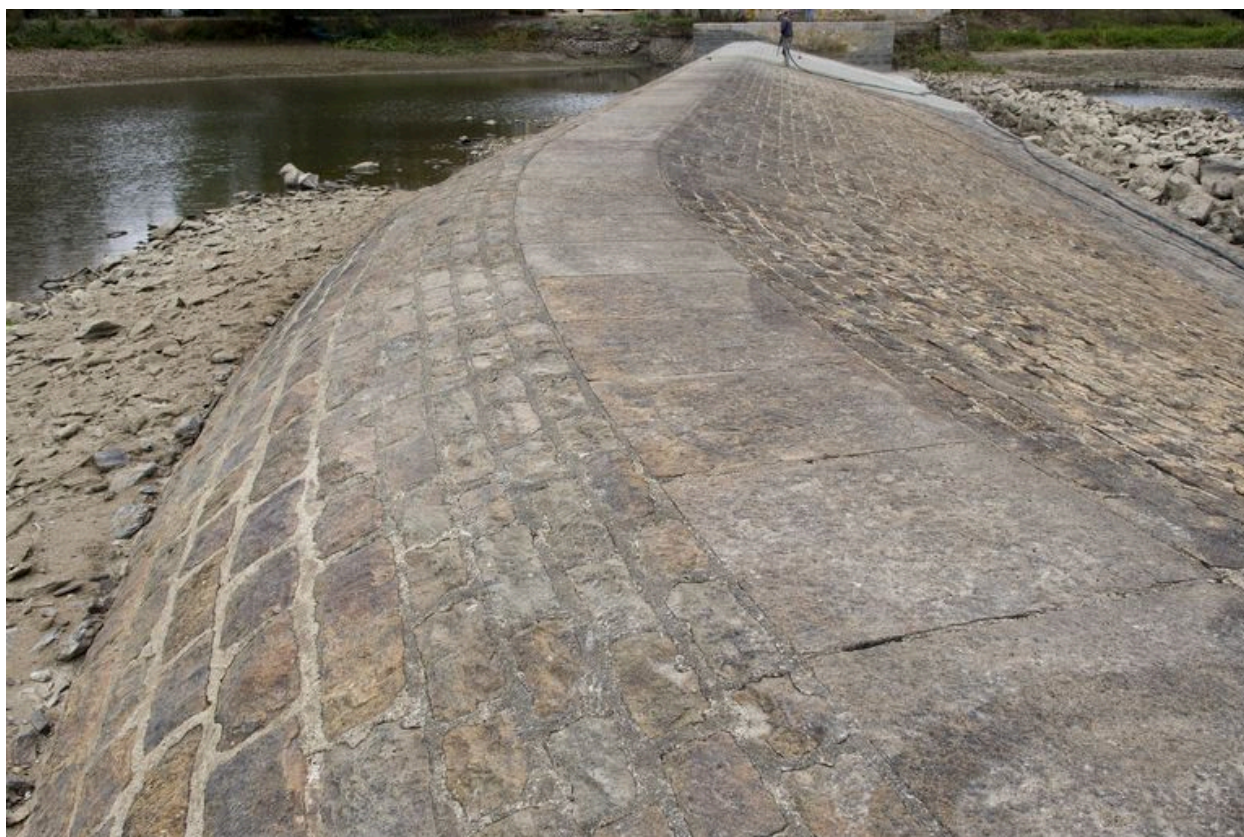
Vue partielle du barrage vers la rive gauche, pendant les écourues de 2009.

Vue partielle du barrage vers la rive gauche, pendant les écoures de 2009.
