Pays de la Loire, Mayenne
Saint-Léger

Ensemble de 2 retables - Église paroissiale Saint-Léger, Saint-Léger

Numéro de dossier : IM53001671
Date de l'enquête initiale : 2005
Date(s) de rédaction : 2005
Cadre de l'étude : inventaire topographique
Degré d'étude : étudié

Dénomination : retable
Précision sur la dénomination : retables architecturés à niche
Parties constituantes non étudiées : statue, tabernacle, autel

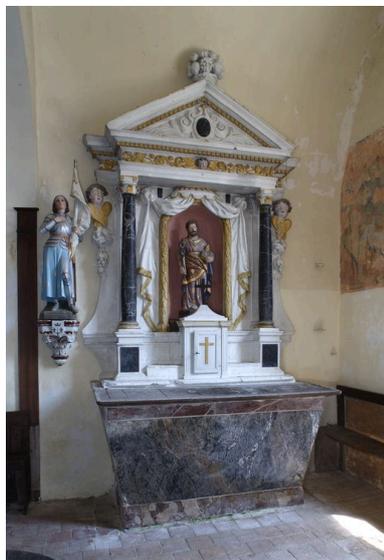
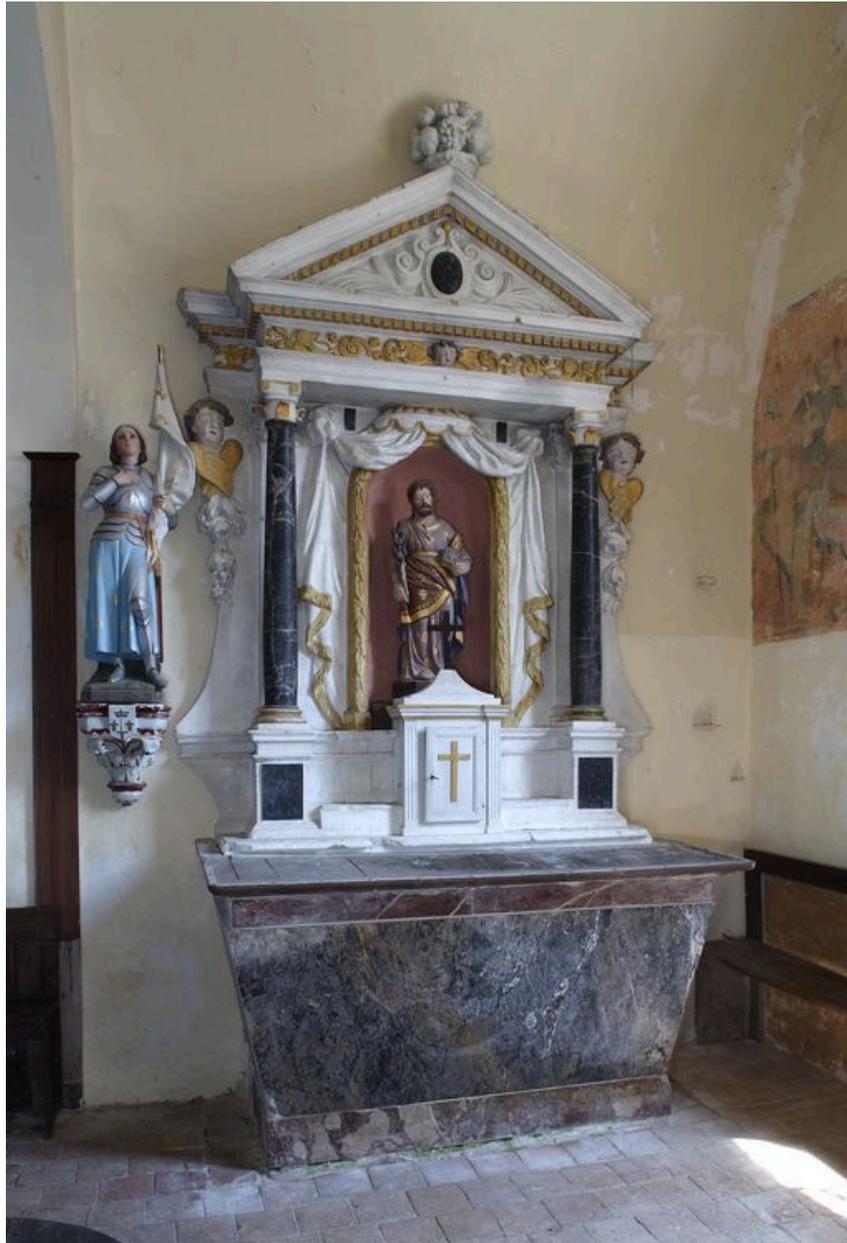
Chacun des retables présente un corps unique avec une niche accostée de pilastres. Ces derniers sont accompagnés par-devant de colonnes qui supportent un entablement et un fronton triangulaire surmontés d'un panier de fruits. De chaque côté existe une ébauche d'aileron. La niche est accompagnée d'un dais et d'une draperie. Le retable sud dispose d'un tabernacle.

Vue d'ensemble du retable sud.
Phot. François Lasa
IVR52_20055301792NUCA

Vue d'ensemble du retable sud.

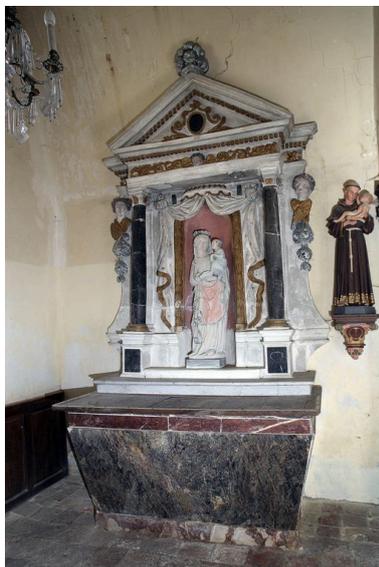
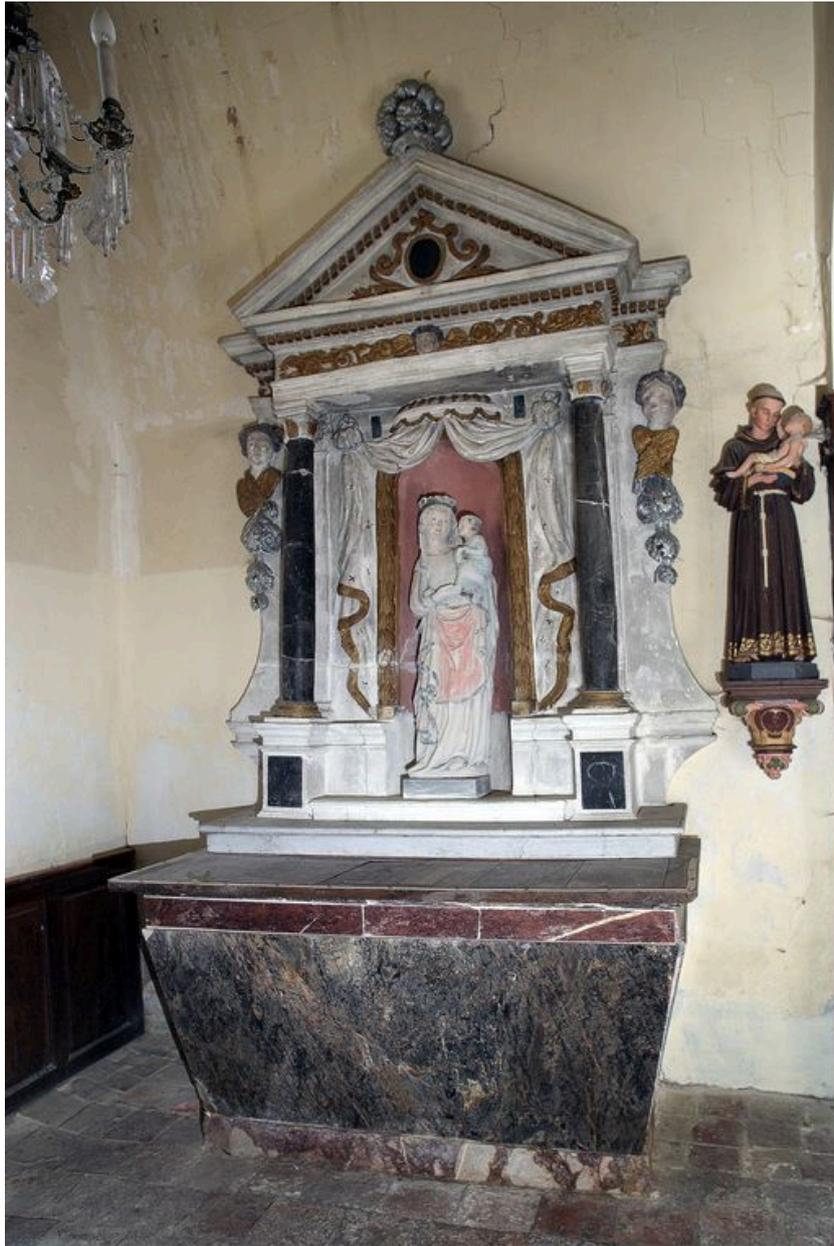
De nombreuses épaufrures sont visibles. La pierre située sous la niche du retable nord a été enlevée afin de placer la statue de la Vierge à l'Enfant. Les angles des corniches sont fêlés. Un angelot d'aileron est également fêlé.

Vue d'ensemble du retable nord.
Phot. François Lasa
IVR52_20055301788NUCA

Vue d'ensemble du retable nord.

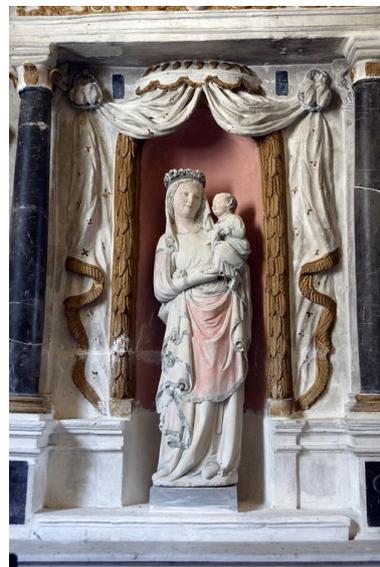
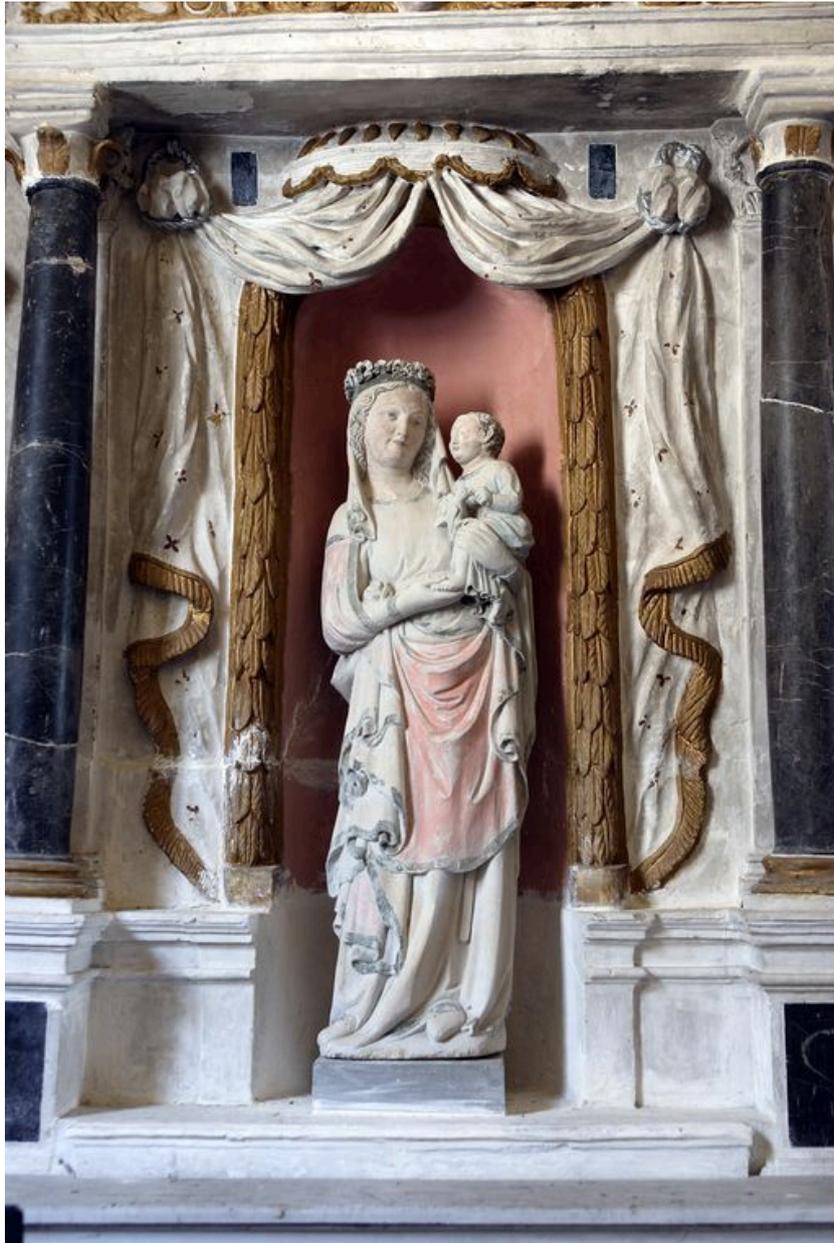
Vue de détail du retable nord : la niche centrale.
Phot. François Lasa
IVR52_20055301789NUCA

Vue de détail du retable nord : la niche centrale.
