Pays de la Loire, Vendée  
Benet  
la Fontaine  
75 chemin du Ha-Ha

## Ferme dite la Fontaine, 75 chemin du Ha-Ha

Numéro de dossier : IA85003328

Cadre de l'étude : inventaire topographique Vallée de la Sèvre Niortaise, Marais poitevin

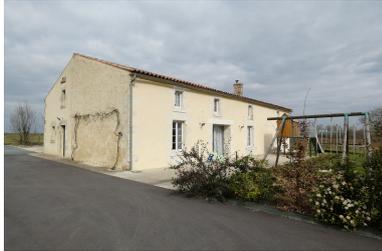
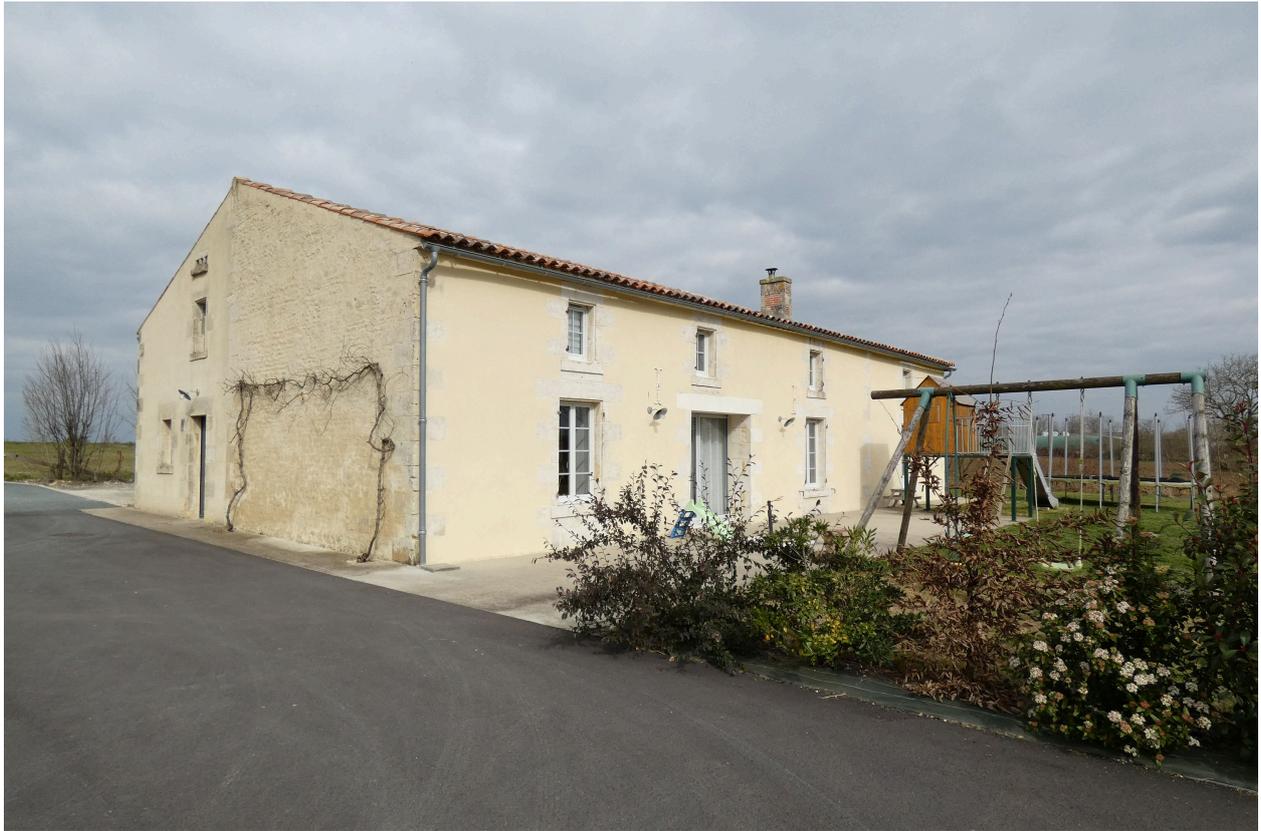
Le logis et les dépendances  
accolées vues depuis le sud-ouest.  
Phot. Yannis Suire  
IVR52\_20238500794NUCA

Le logis et les dépendances accolées vus depuis le sud-ouest.

La ferme est située en retrait par rapport à la voie, à la limite entre les terres hautes et les marais. Elle comprend principalement un logis, au nord, avant d'anciennes dépendances (remaniées) en appentis à l'arrière (notamment une étable et des boulins à pigeons), et d'autres dépendances regroupées au sud (chai, toit à porcs, poulailler, pigeonnier). Le logis présente quatre travées d'ouvertures. Les appuis des baies sont saillants.

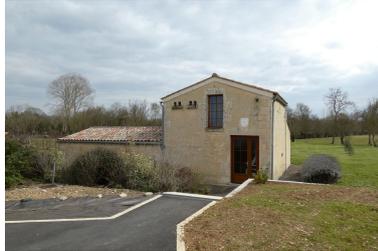
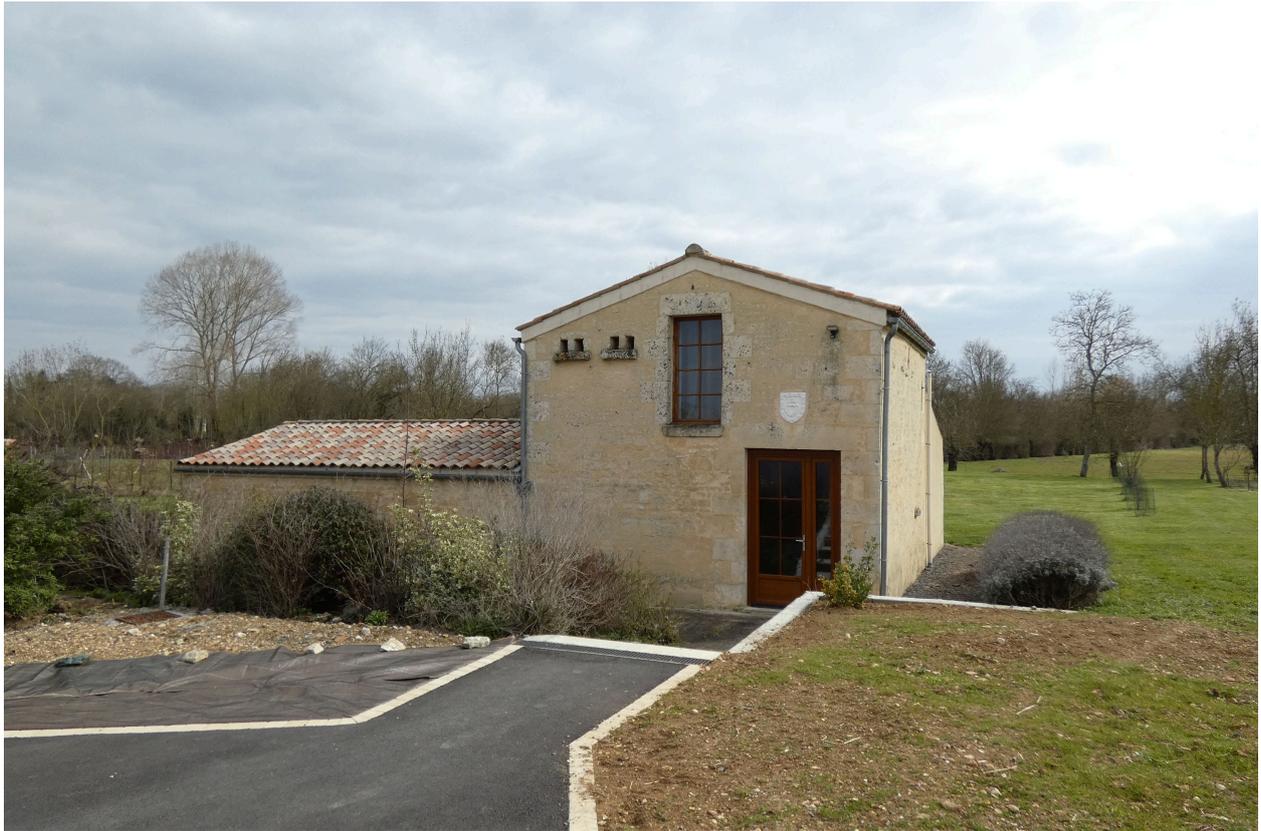
Les dépendances au sud de la  
ferme, vues depuis le nord.  
Phot. Yannis Suire  
IVR52\_20238500795NUCA

Les dépendances au sud de la ferme, vues depuis le nord.
