Pays de la Loire, Sarthe  
Coulongé  
Courbrault

## Ferme de Courbrault

Numéro de dossier : IA72000633  
Date de l'enquête initiale : 2005  
Date(s) de rédaction : 2005  
Cadre de l'étude : inventaire topographique  
Degré d'étude : étudié

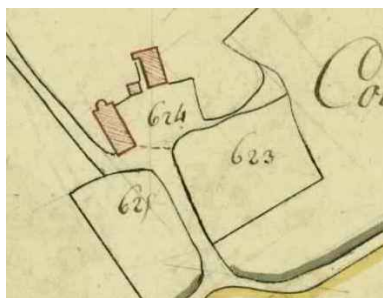
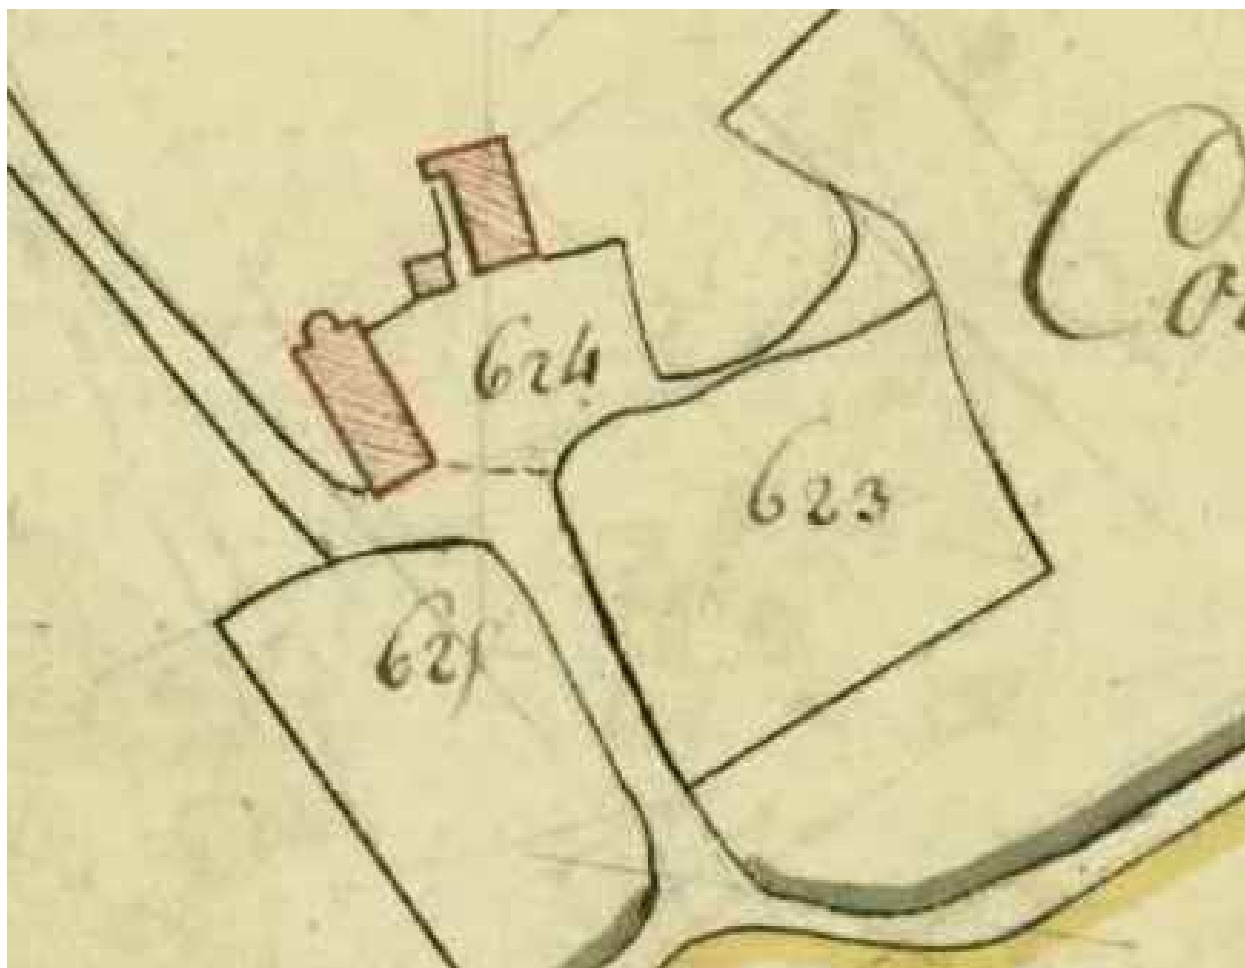
Plan en 1813.  
Phot. Jean-Baptiste  
(reproduction) Darrasse  
IVR52\_20057204307NUCA

Plan en 1813.

- Extrait du plan cadastral de 1813, D2, 1/2000e. (Archives départementales de la Sarthe ; PC 099/009).

Les premières traces de construction peuvent remonter à la fin du XVe ou au tout début du XVIe siècle. La maison fut, ensuite, remaniée au XVIIe siècle. Les toits à porcs placés perpendiculairement à la vieille maison ont été construits entre 1813 et 1850.

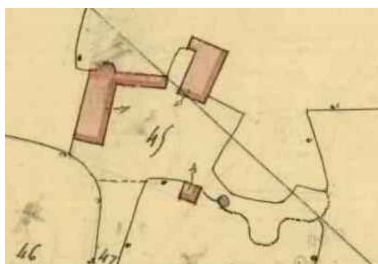
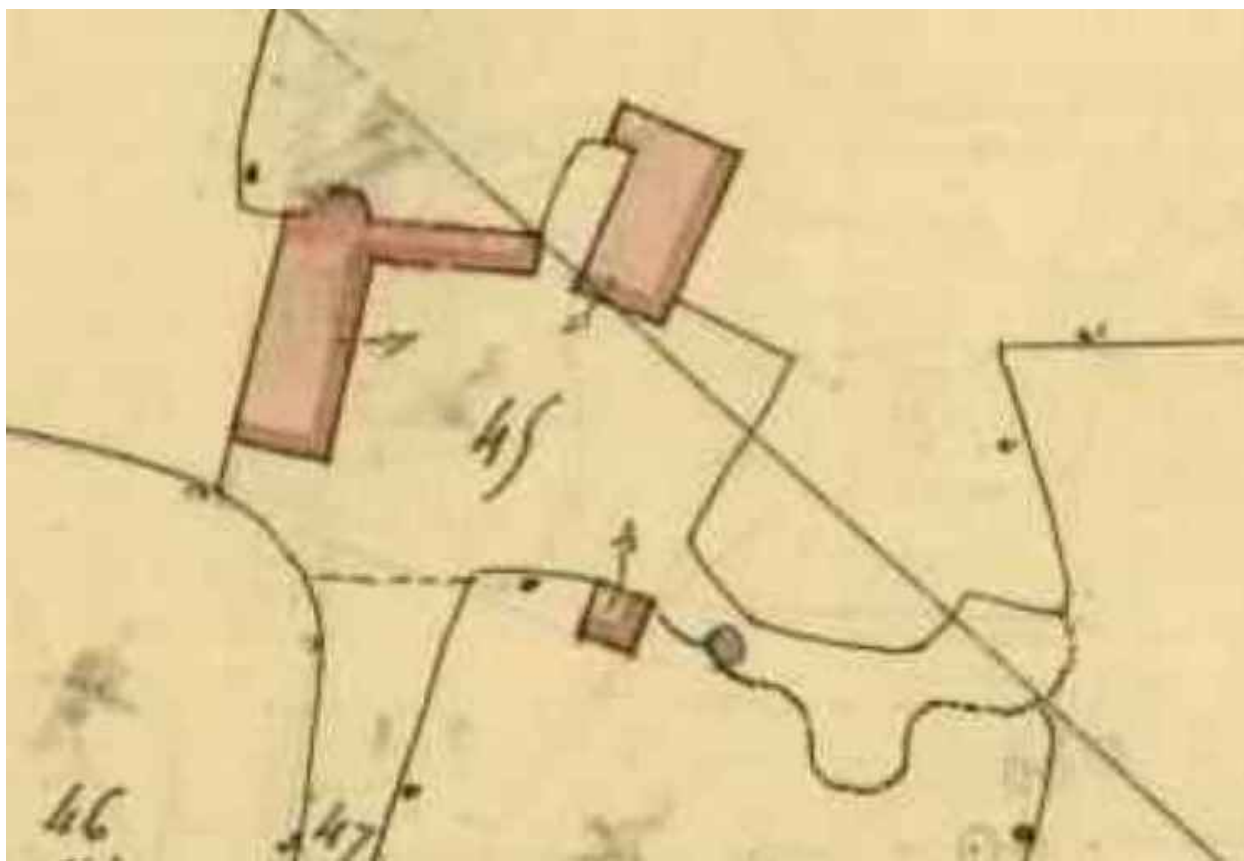
Extrait du plan cadastral vers 1850.  
IVR52\_20057204258NUCA

Extrait du plan cadastral vers 1850.

- Extrait du plan cadastral vers 1850, section D1, 1/2000e. (Archives départementales de la Sarthe ; PC 099/51).

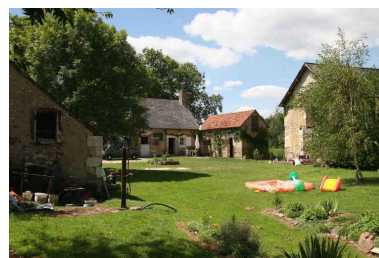
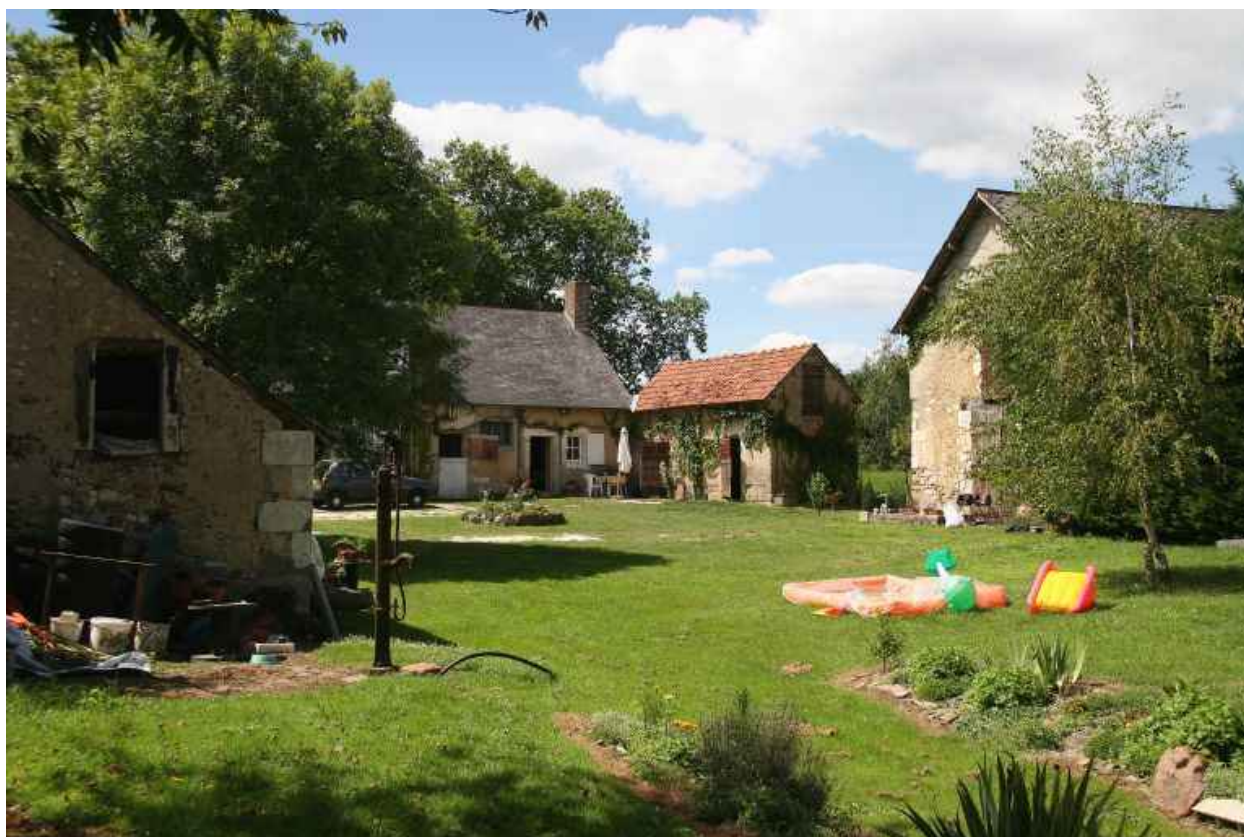
Vue d'ensemble depuis les caves.  
Phot. Jean-Baptiste Darrasse  
IVR52\_20057203399NUCA

Vue d'ensemble depuis les caves.

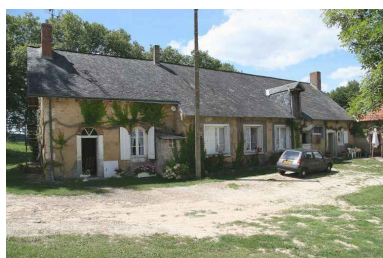
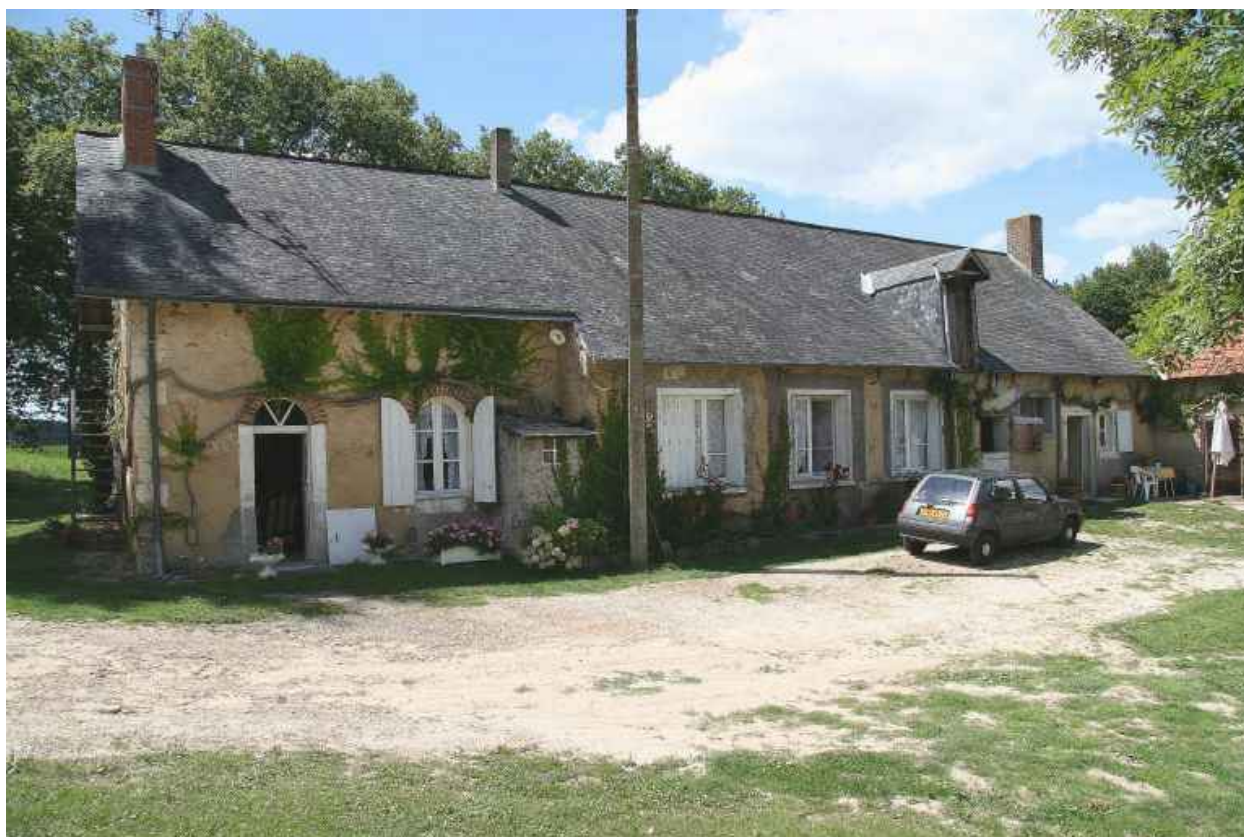
Vue d'ensemble de la maison.  
Phot. Jean-Baptiste Darrasse  
IVR52\_20057203400NUCA

Vue d'ensemble de la maison.

La maison et ses dépendances sont sous un même toit. La partie logement se compose d'une chambre à feu avec une cheminée à hotte du XVIe siècle, éclairée par une seule fenêtre. La porte est à deux battants et pleine. La chambre froide est remaniée en garage. Il n'y a pas de lucarne, le comble est accessible par le pignon.

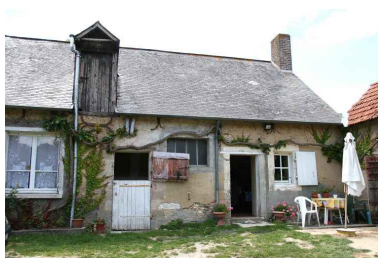
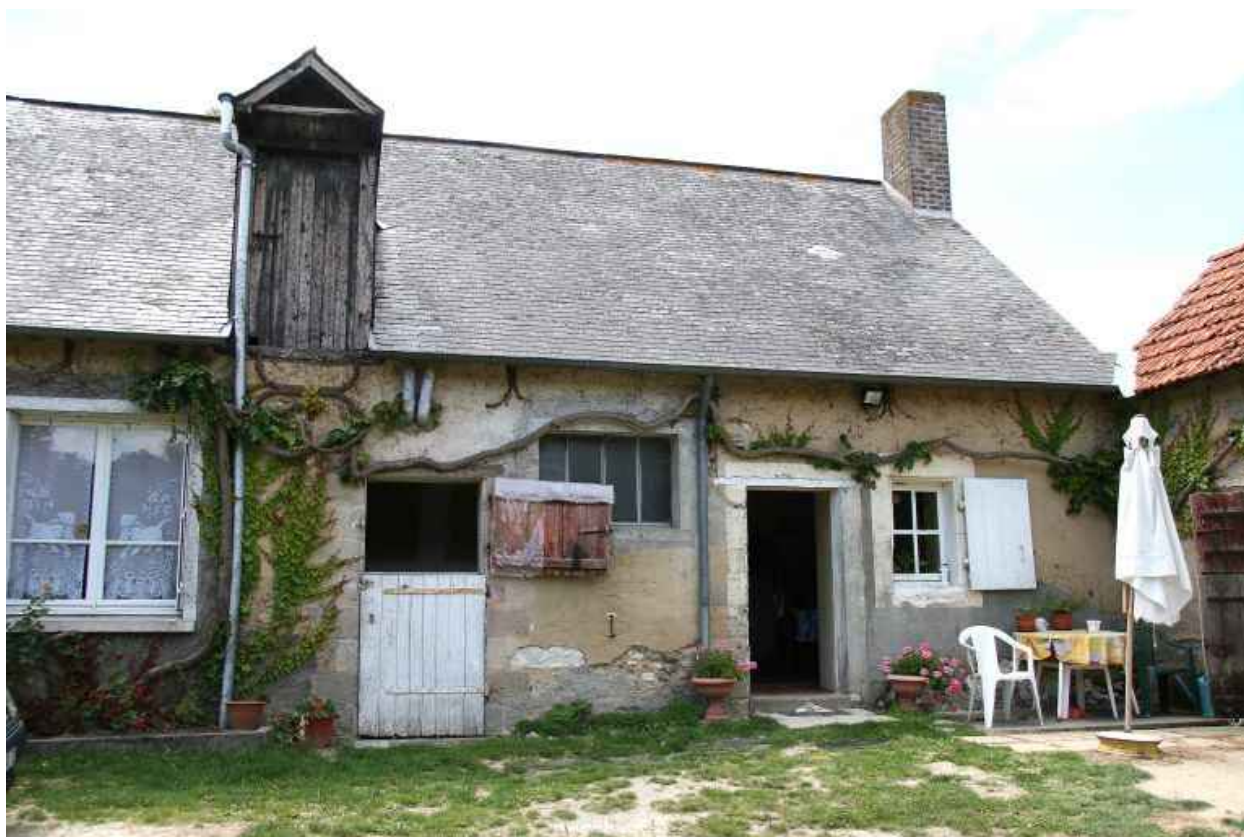
La vieille maison (XVI<sup>e</sup> siècle ?).  
Phot. Jean-Baptiste Darrasse  
IVR52\_20057203395NUCA

La vieille maison (XVI<sup>e</sup> siècle ?).

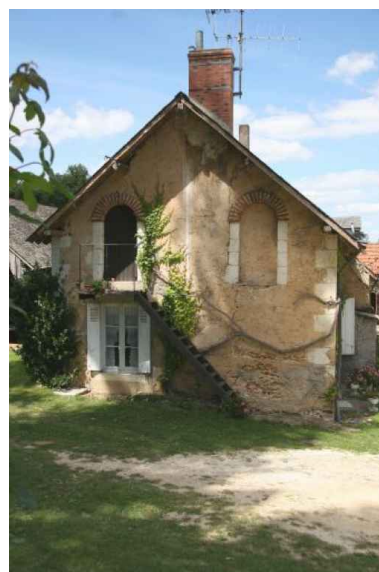
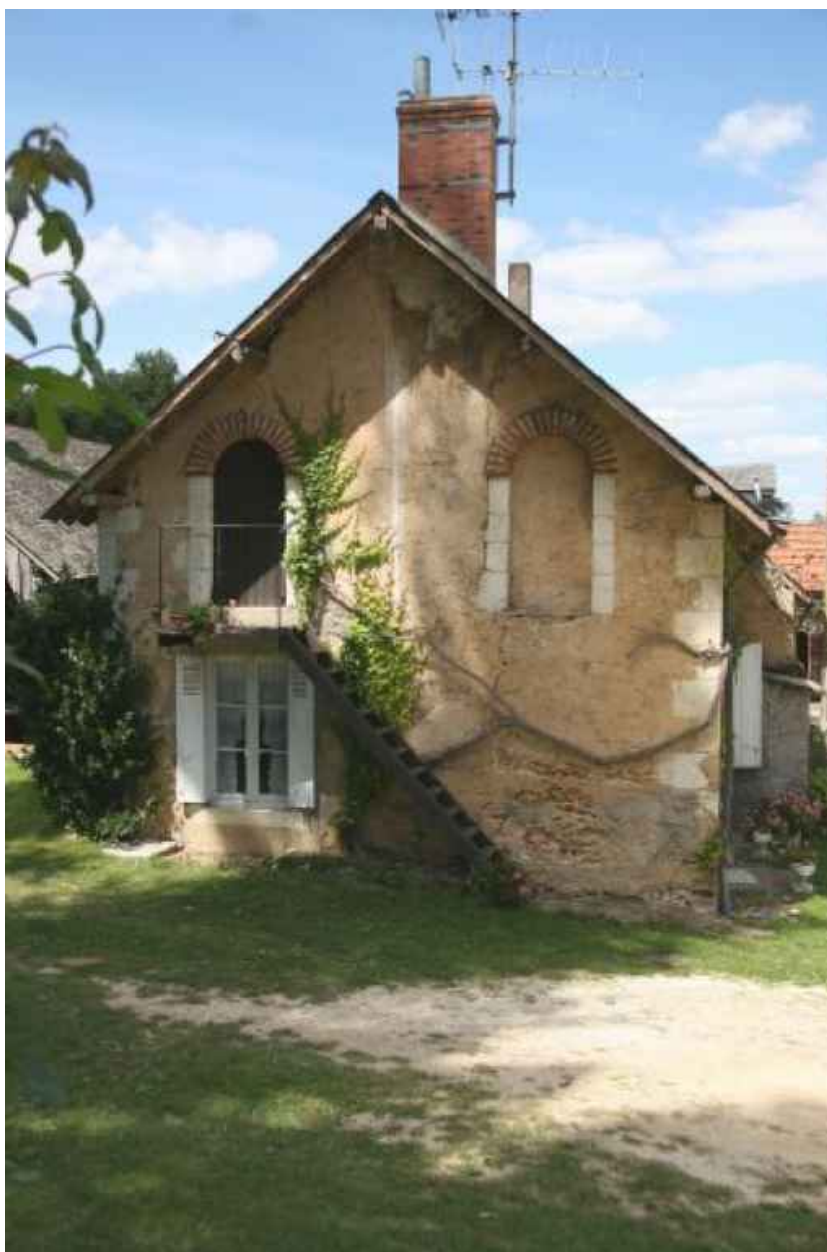
Pignon de la nouvelle maison.  
Phot. Jean-Baptiste Darrasse  
IVR52\_20057203394NUCA

Pignon de la nouvelle maison.

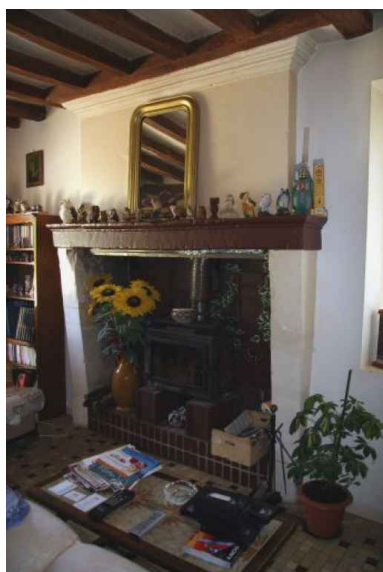
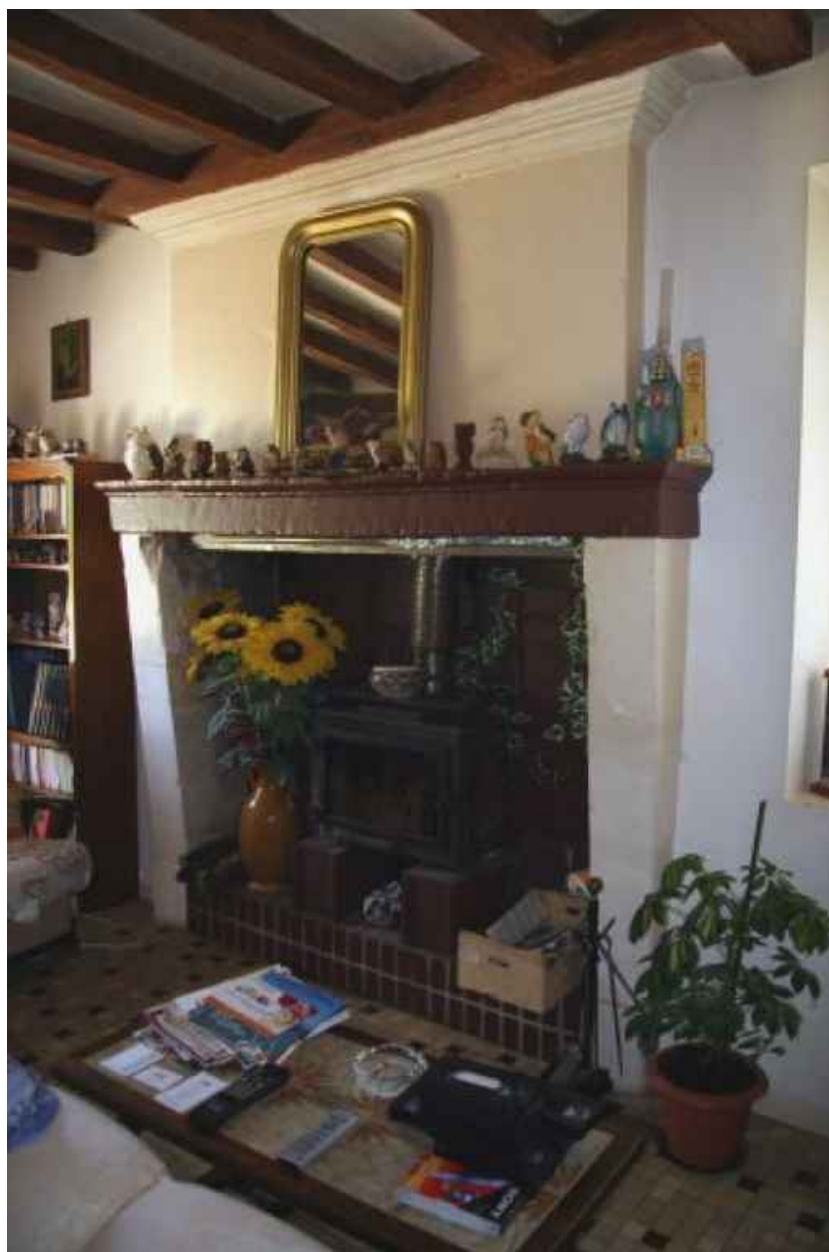
Cheminée de la nouvelle  
maison : début XIX<sup>e</sup> siècle.  
Phot. Jean-Baptiste Darrasse  
IVR52\_20057203396NUCA

Cheminée de la nouvelle maison : début XIXe siècle.

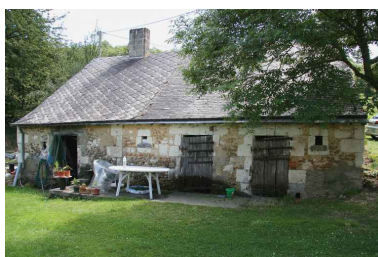
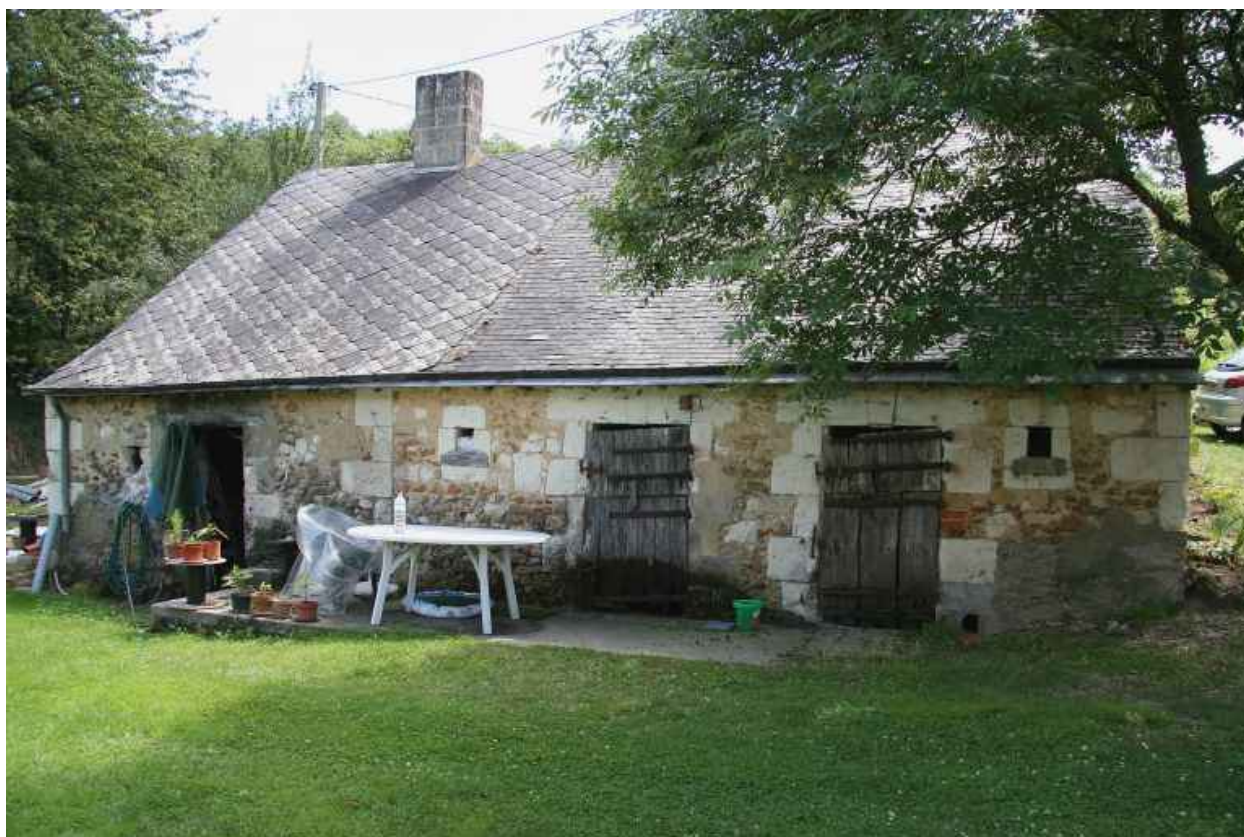
Les dépendances : toits à porcs ?  
Phot. Jean-Baptiste Darrasse  
IVR52\_20057203398NUCA

Les dépendances : toits à porcs ?

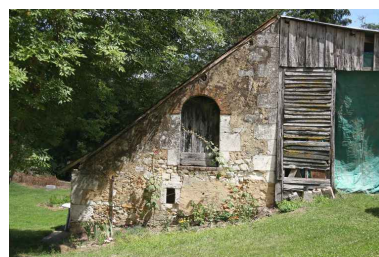
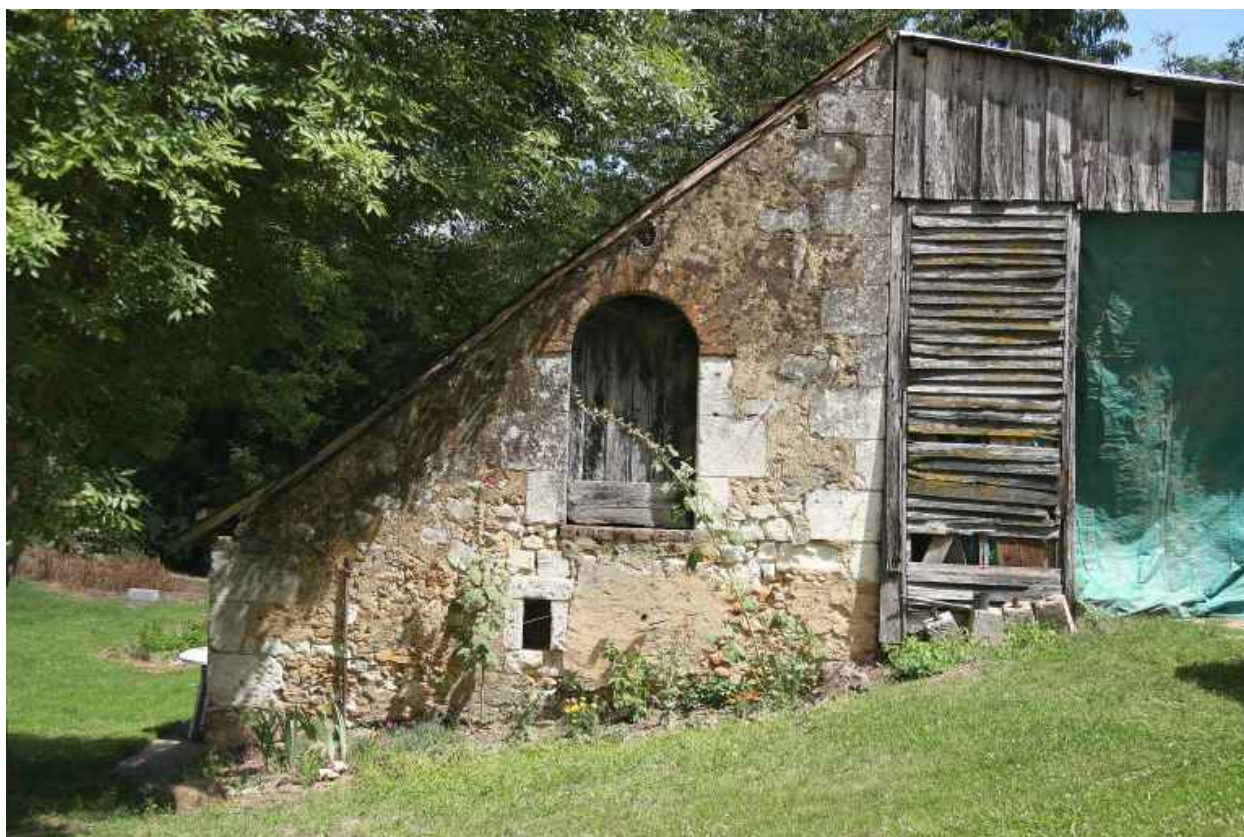
Pignon en appentis des dépendances.  
Phot. Jean-Baptiste Darrasse  
IVR52\_20057203397NUCA

Pignon en appentis des dépendances.
