Pays de la Loire, Mayenne
Lassay-les-Châteaux
Bignon

Maison, hameau de Bignon

Numéro de dossier : IA53004353

Cadre de l'étude : inventaire topographique Canton de Lassay-les-Châteaux

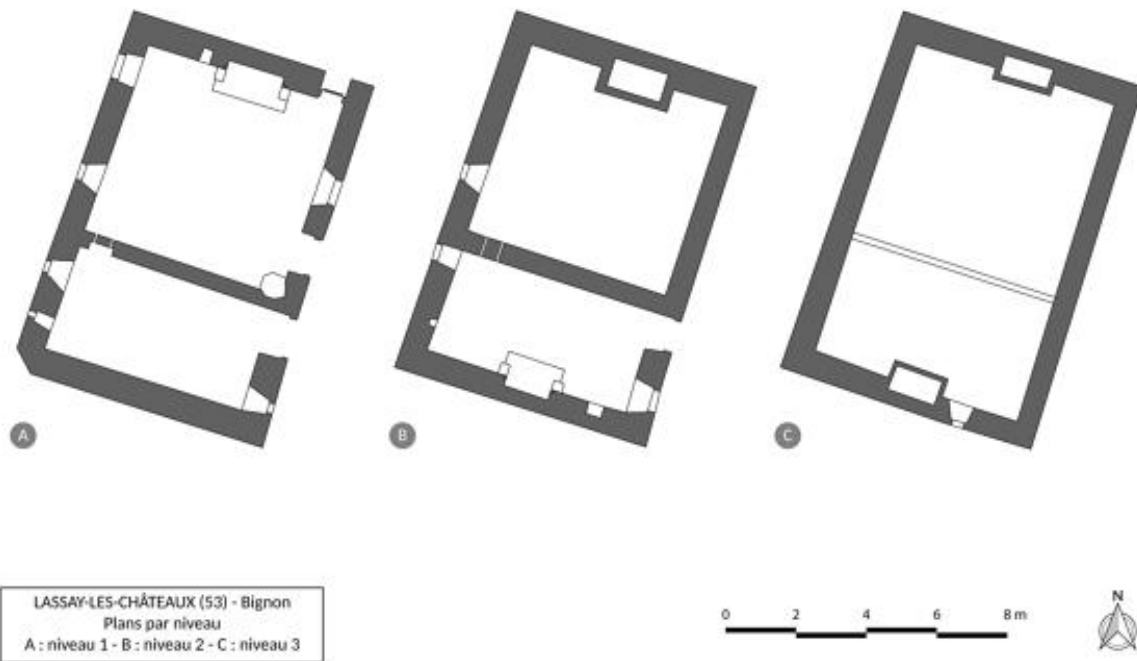
Plan par étage du logis de Bignon.

La maison est orientée nord-sud et présente un plan rectangulaire. Elle est profonde de 8 mètres, longue de 11 et comporte des murs de moellon de granit d'environ 70 à 80 cm d'épaisseur dans leur partie médiane. Sa longueur est divisée en deux espaces : une pièce occupant les 2/3 de la superficie globale au nord ; et une occupant 1/3 de la maison au sud.

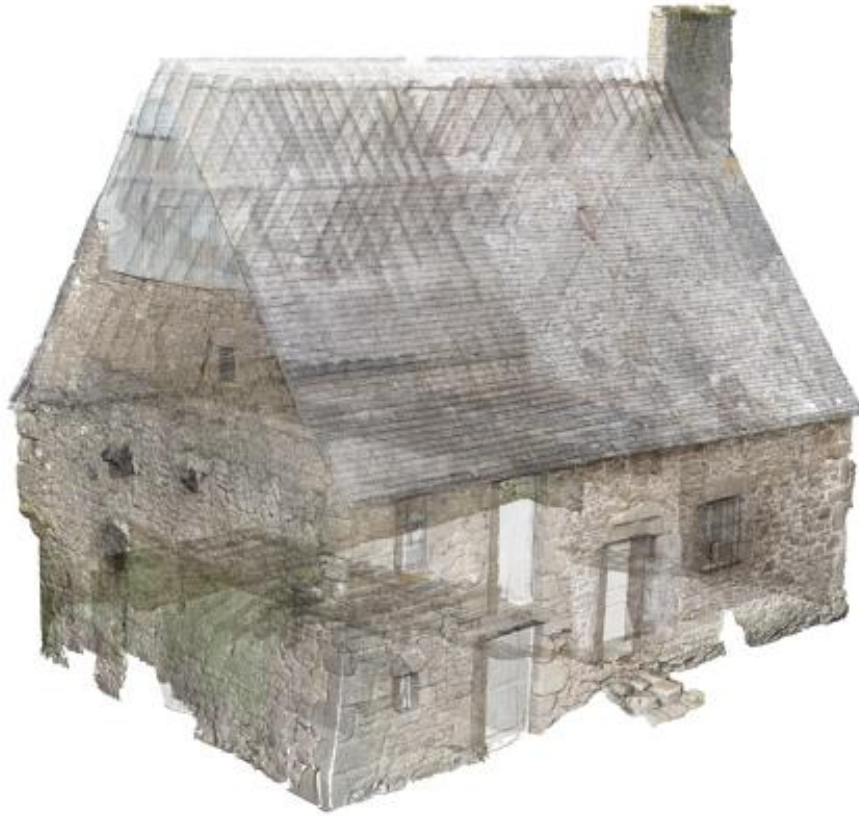
Nuage de points issu du scanner 3D de la maison de Bignon.

Elle a fait l'objet d'un travail de recherche, dans le cadre d'un mémoire de Master 2 en archéologie du bâti, qui a permis une compréhension approfondie de l'édifice, grâce à la réalisation d'une numérisation 3D, de coupes, d'élévations et de plans. La datation précise qui en a été faite a ainsi permis d'identifier par comparaison d'autres maisons ou parties d'édifices datant possiblement du XVIe siècle sur le territoire lasséen : à la Mansonnière (Lassay), à la Fônerie (Niort), au Meslangis (Lassay)...

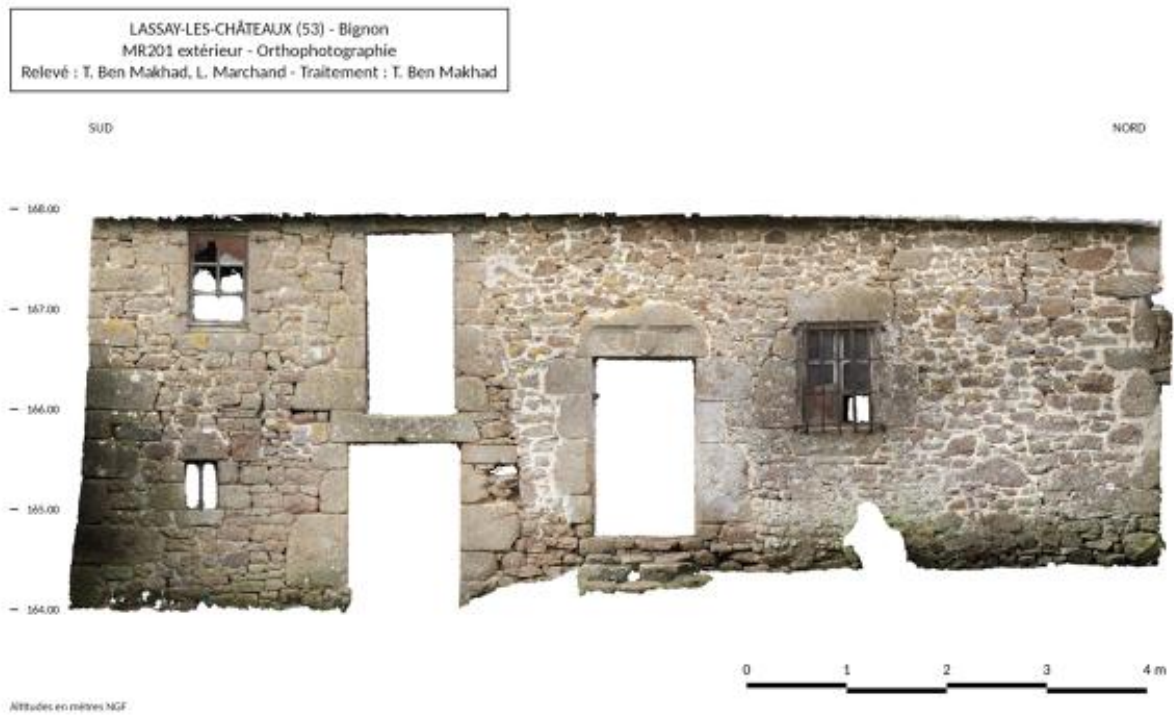
Orthophotographie du mur oriental de la maison de Bignon.

La maison apparaît divisée en deux parcelles sur le cadastre napoléonien, chacune appartenant à un propriétaire différent. Cette division correspond sans doute au percement des deux portes dans le mur gouttereau est donnant accès à la cave et à la petite pièce nord. La forme des ouvertures, de leur encadrement et la maçonnerie grossièrement équarrie et assisée qui leur est associée permet de les dater de la fin du XVIIIe siècle ou du début du XIXe siècle. C'est sans doute à ce moment-là que les portes superposées du mur de refend ont été bouchées et que les fenêtres de la pièce haute et de la pièce basse ont été percées sur le mur gouttereau ouest. Cette campagne de travaux rend donc chacun des espaces complètement indépendants.

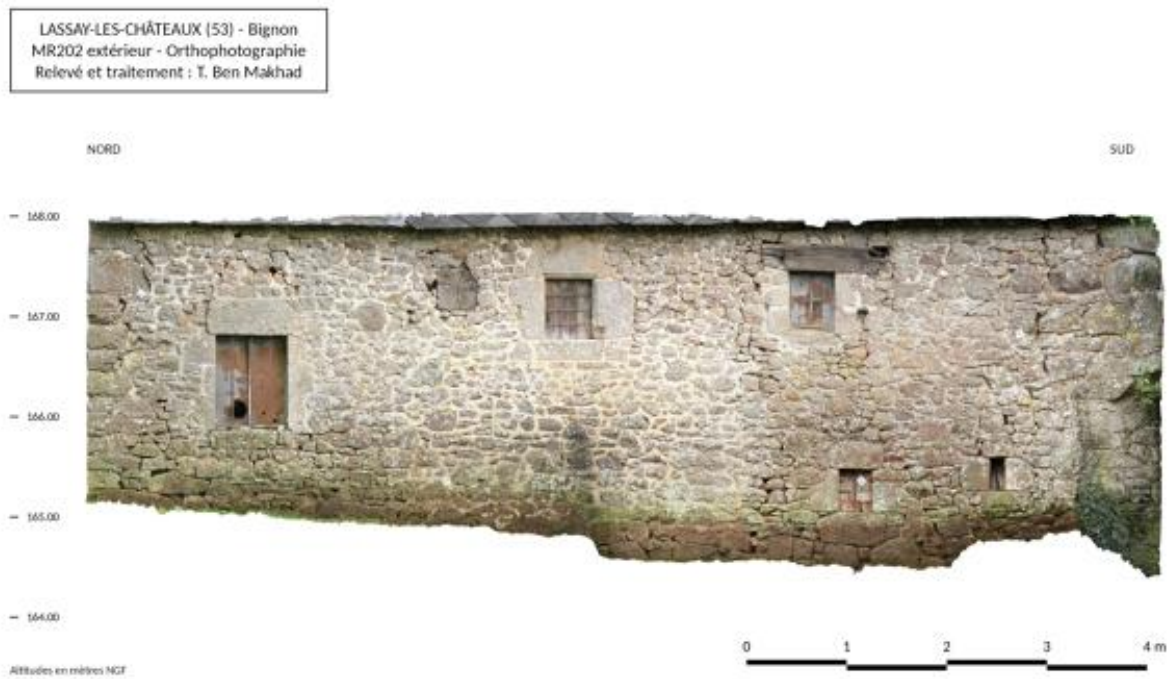
Orthophotographie du mur occidental.

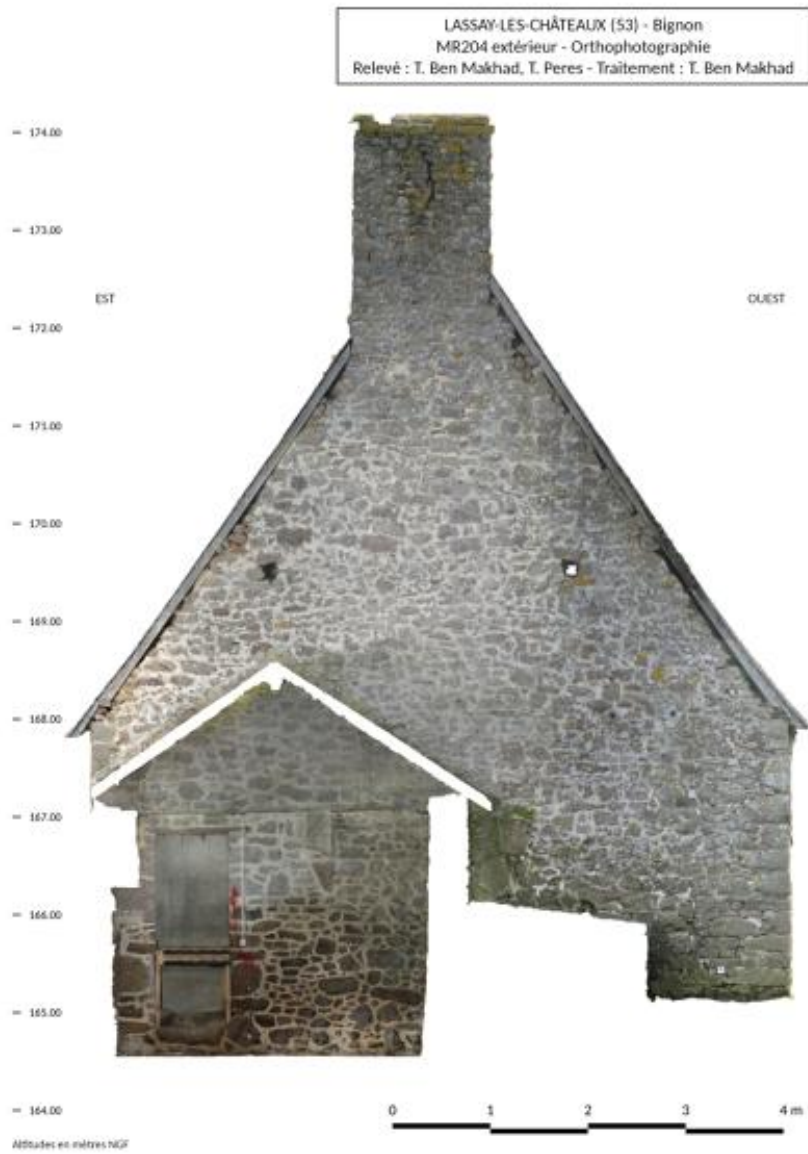
Orthophotographie du mur-pignon nord.

Une porte a semble-t-il été percée en 1683 dans le mur-pignon nord. Elle porte la date, ainsi que le monogramme "HR". On peut émettre l'hypothèse qu'elle distribuait alors une pièce ajoutée et aujourd'hui disparue.

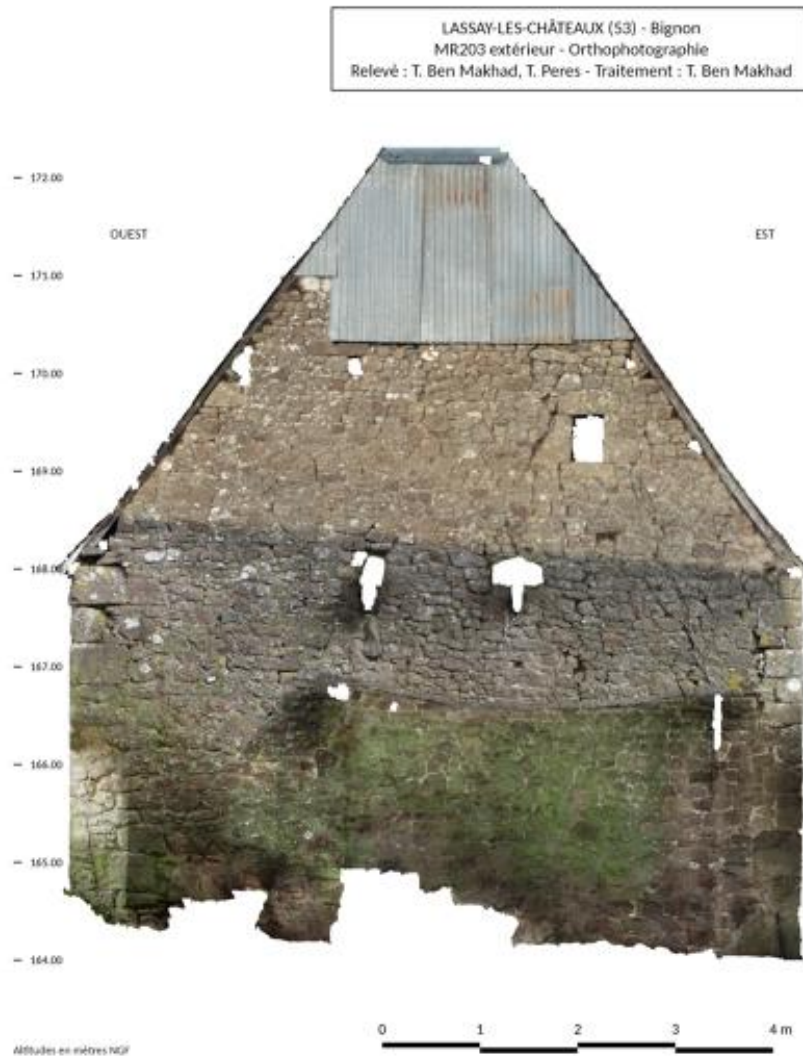
Orthophotographie du mur-pignon sud.

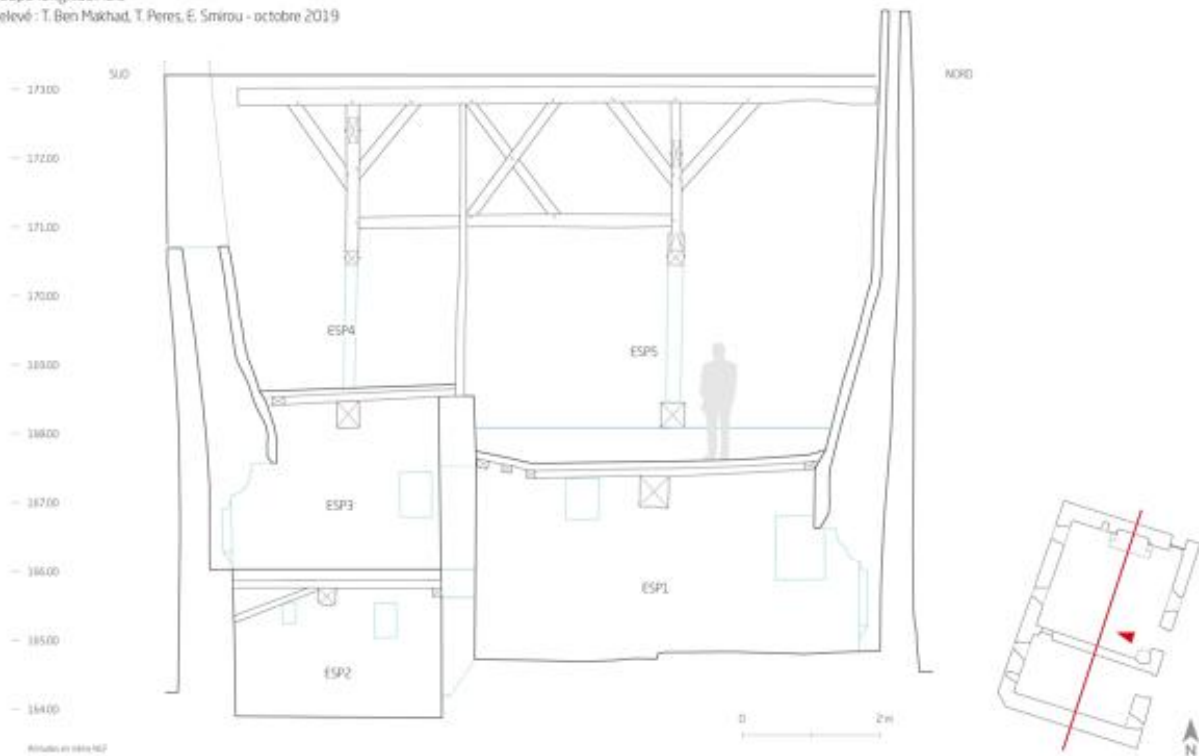
Coupe longitudinale de la maison de Bignon.

Les niveaux de ces espaces sont décalés : alors que la pièce à feu de la pièce nord est presque de plain-pied et dispose d'une hauteur sous plafond de 2 mètres, celle de la partie sud est montée sur un soubassement ; son plafond est haut d'1,80 mètre. Les solives du plancher du grenier de la partie sud reposent donc directement sur l'entrait de la charpente ; le plancher du grenier nord repose sur une grosse poutre, insérée dans la maçonnerie, qui redouble et se situe sous l'entrait de la ferme de charpente.

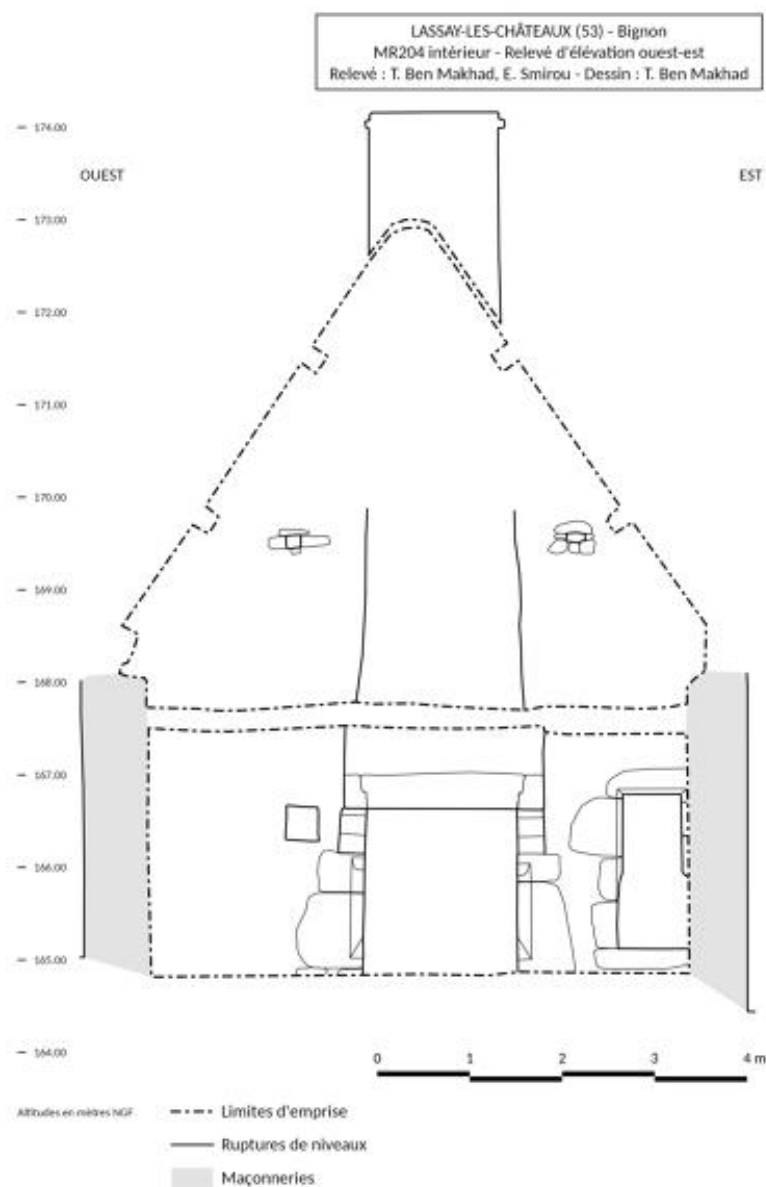
Relevé d'élévation intérieur du mur-pignon sud.

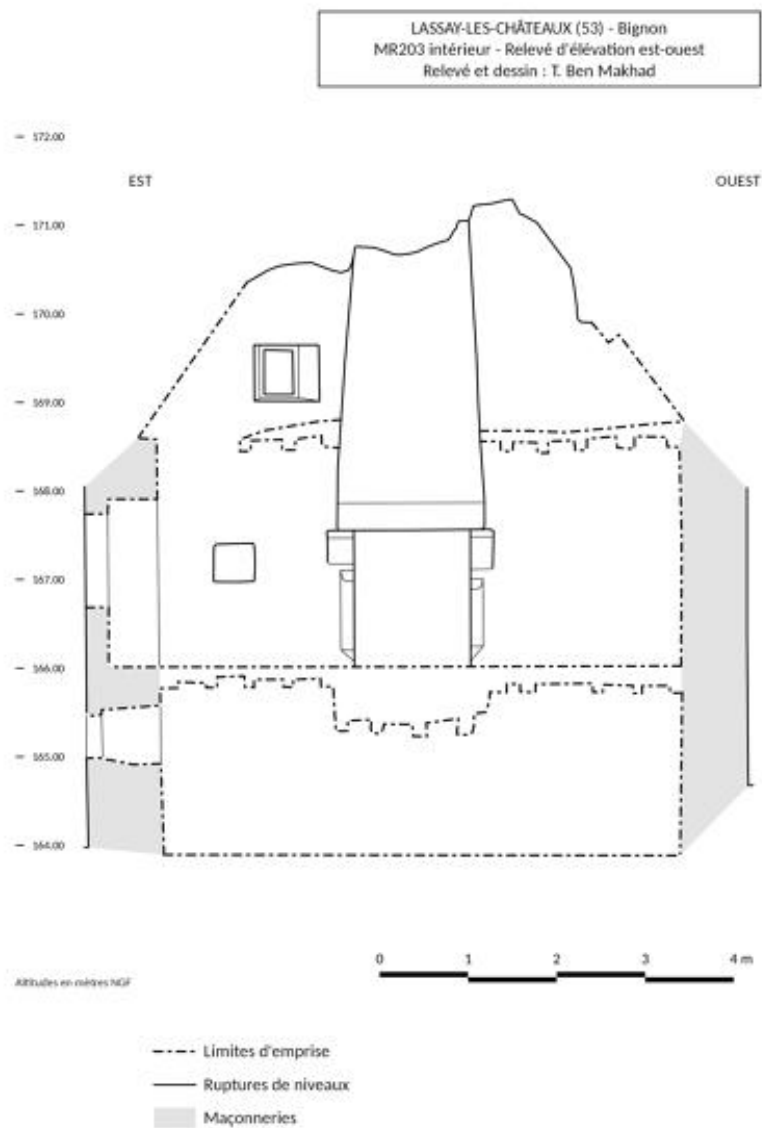
Relevé d'élévation est-ouest de la maison de Bignon.

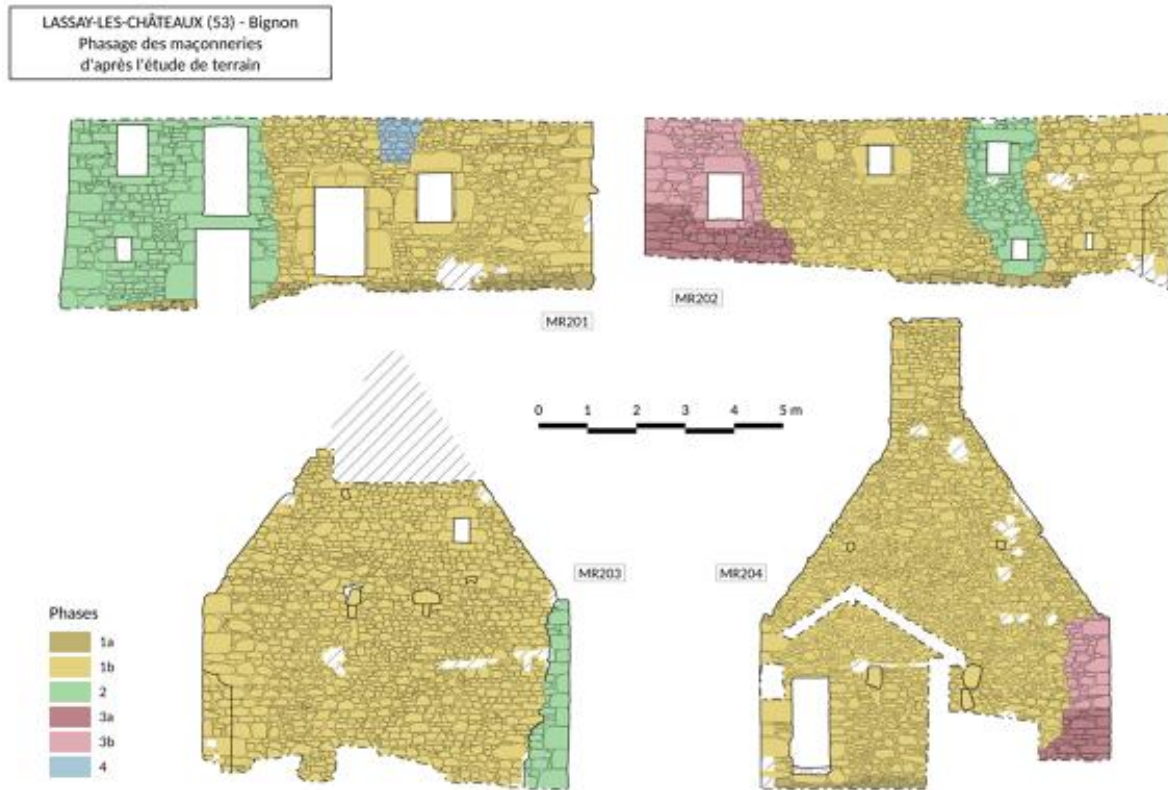
Relevé pierre à pierre et phasage.

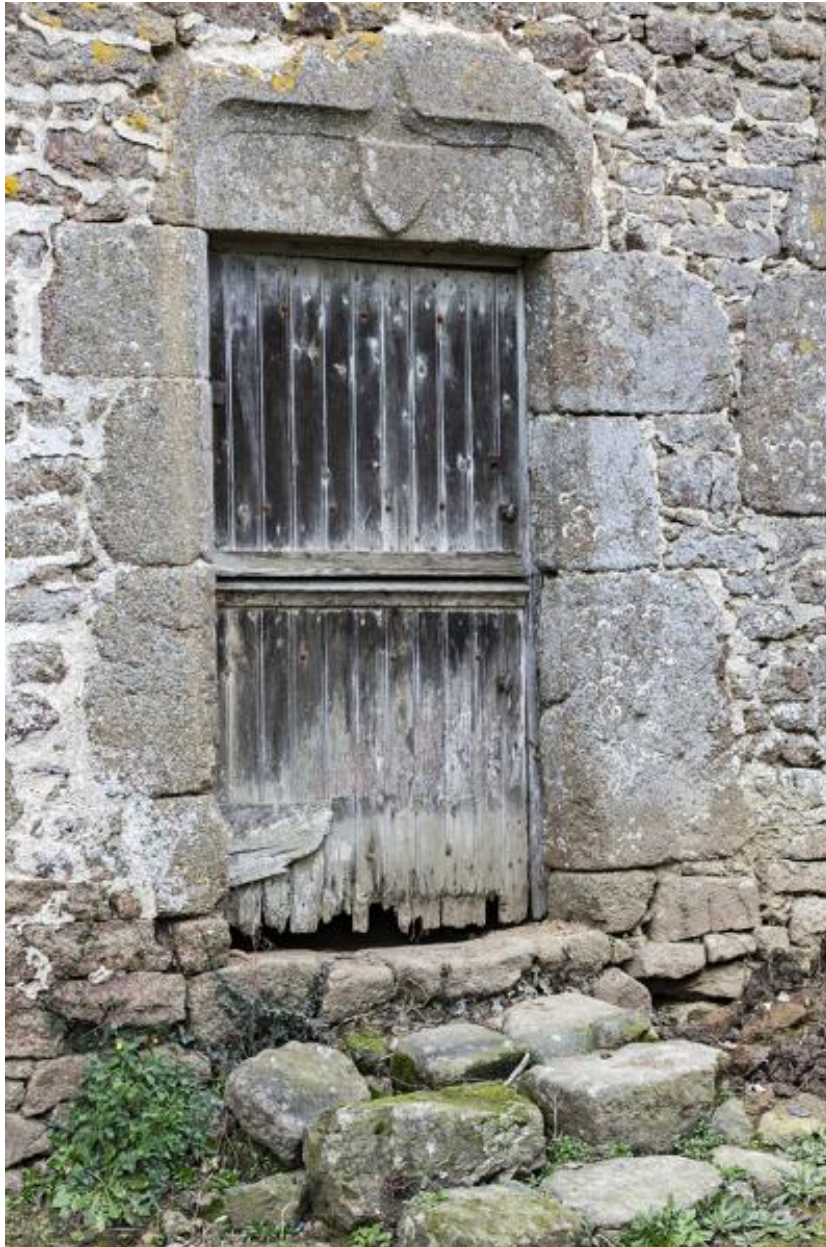
Porte.

Malgré ses petites dimensions, la maison n'est pas dénuée de décor : la porte de la pièce nord comporte un linteau à accolade portant un écu fruste, la fenêtre située à ses côtés est ornée de chanfreins concaves qui se terminent en une délicate moulure que l'on retrouve sur une baie du manoir du village ainsi que sur la maison de la parcelle 166/ZC/21. La cheminée de la pièce nord possède un linteau de pierre, reposant sur de gros corbeaux à double ressaut. Les piédroit sont dotés d'un profond chanfrein, terminé en haut par un congés. La cheminée sud apparaît moins riche : un linteau de bois repose sur deux corbeaux volumineux dont la forme est simple. Les chanfreins des piédroits sont également profonds.

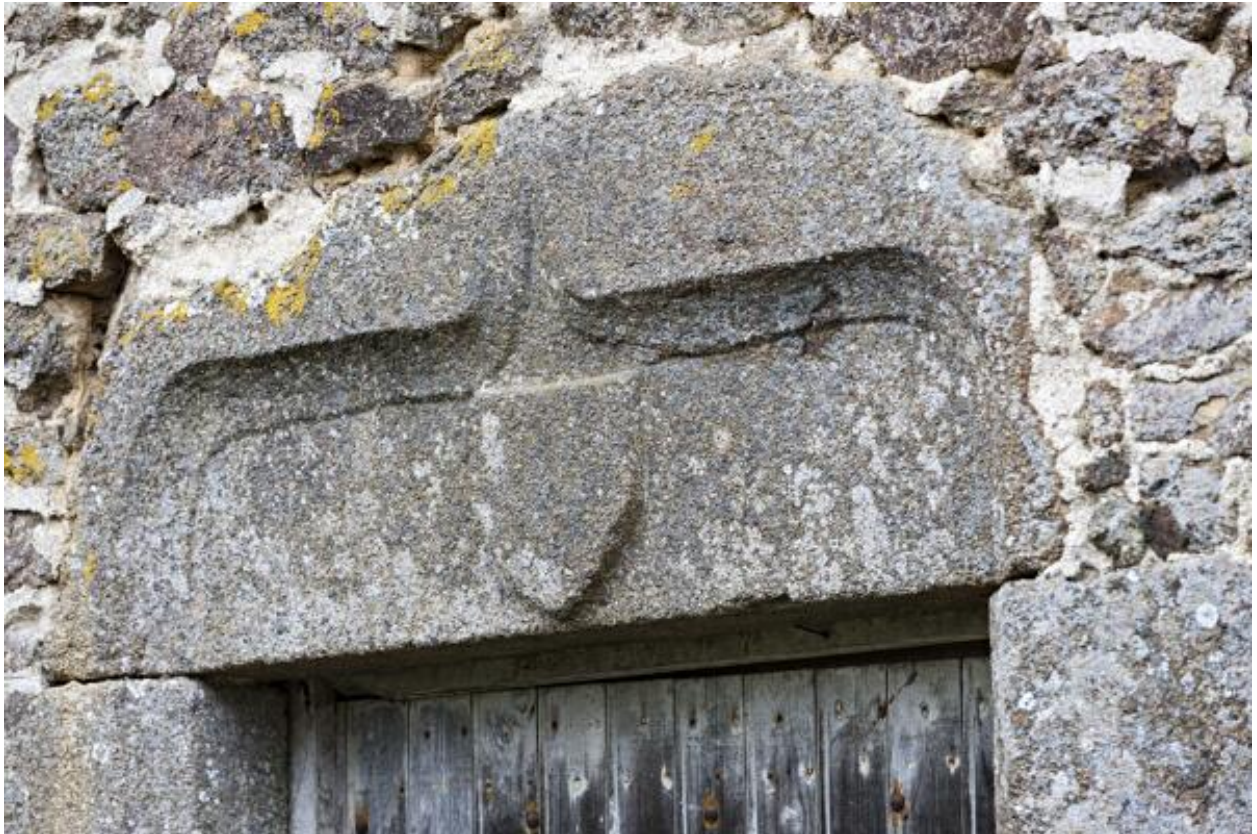
Linteau à accolade, écu fruste.

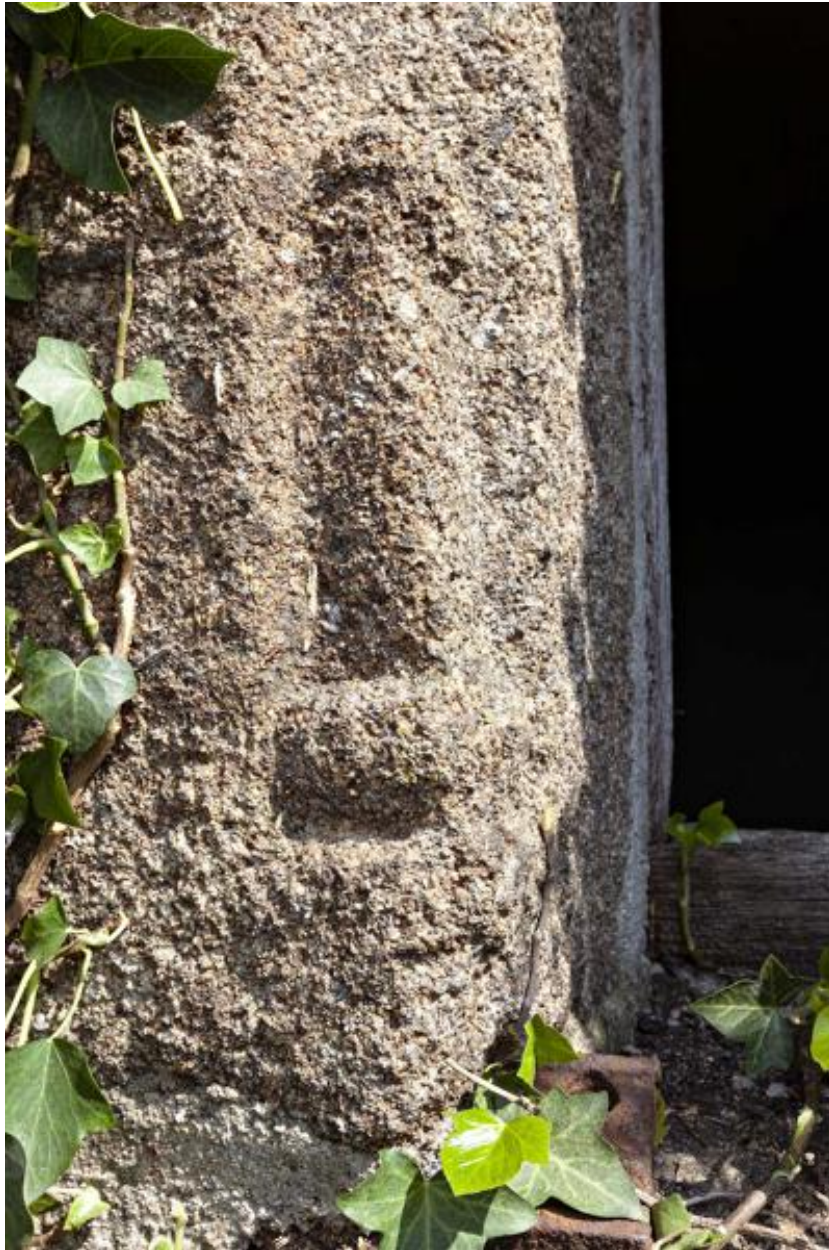
Détail du congés de la fenêtre de la salle basse.

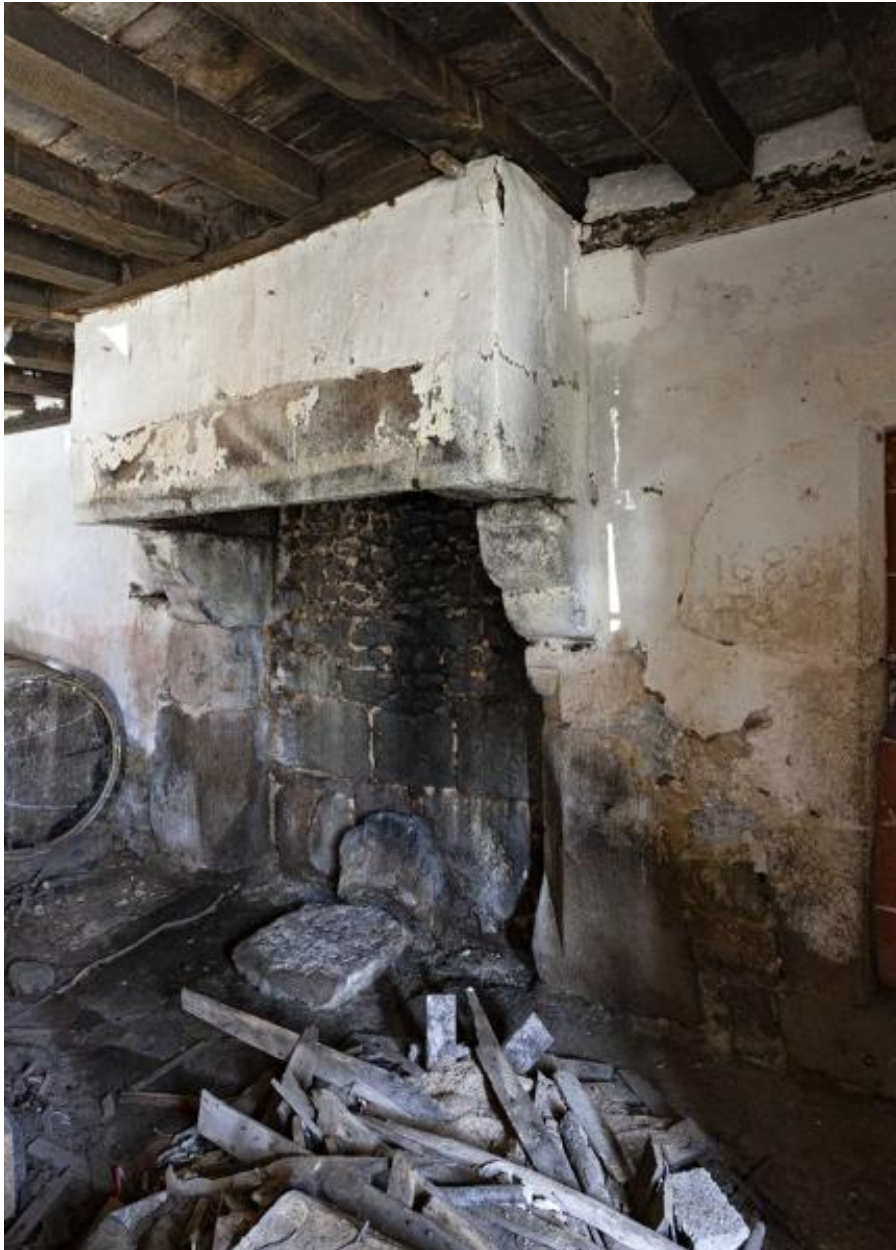
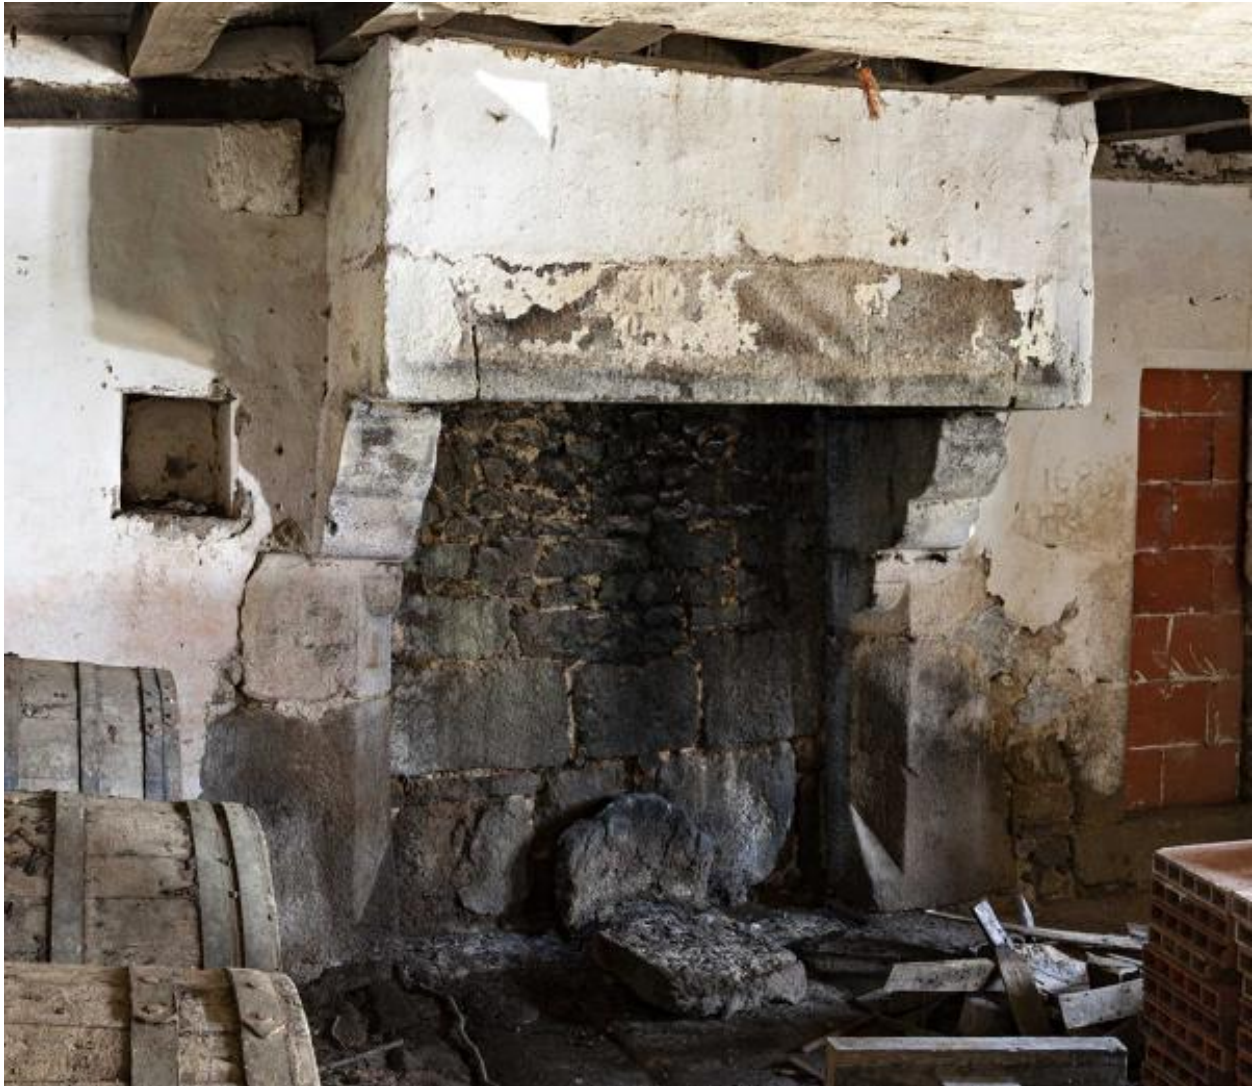
Cheminée de la salle basse.

Cheminée de la salle basse, vue de face.

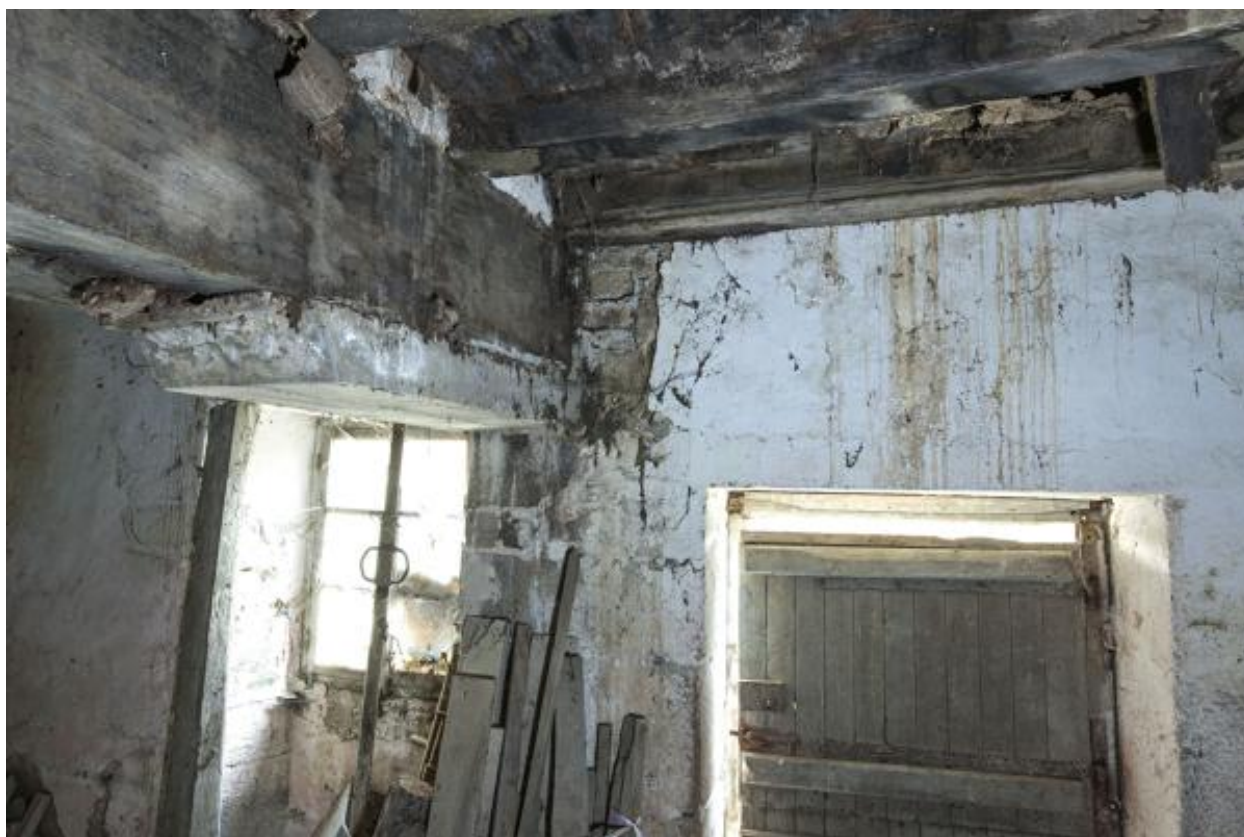
Poutre maîtresse du rez-de-chaussée, pièce nord.

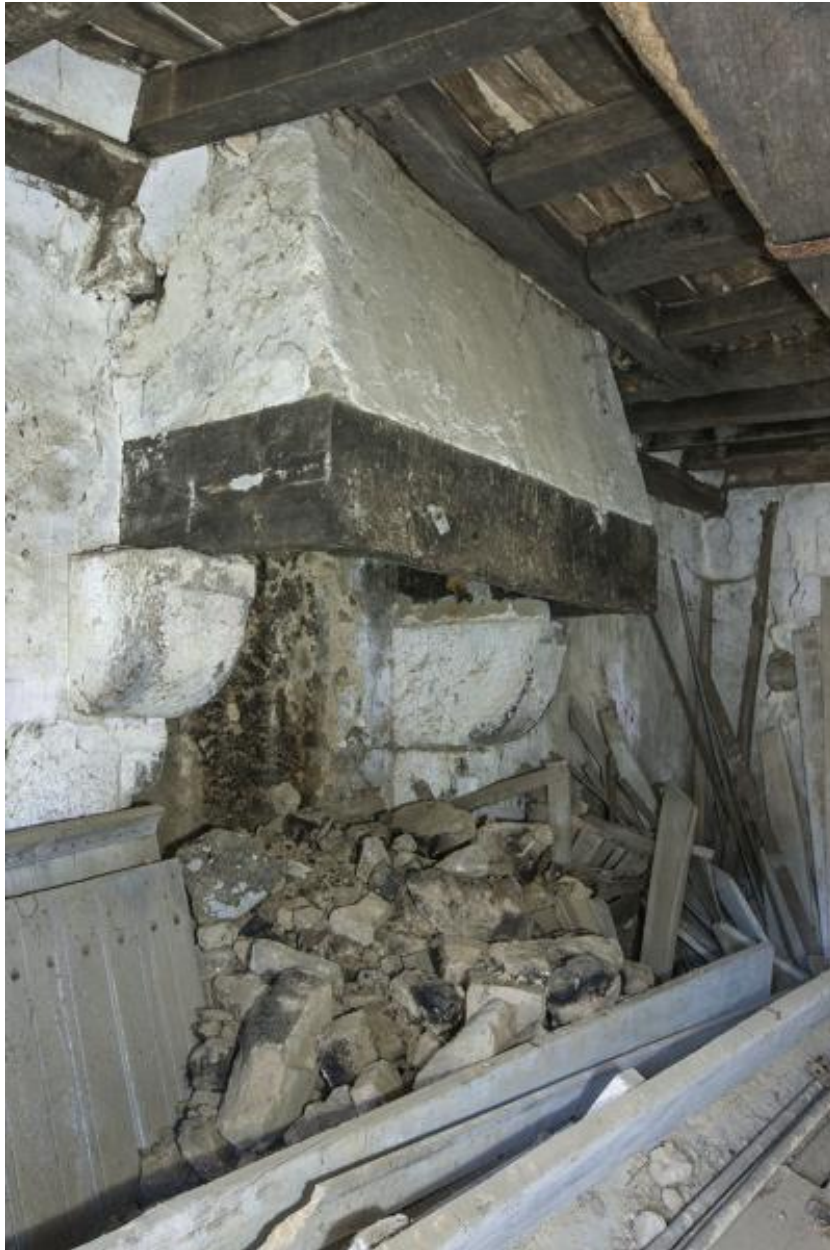
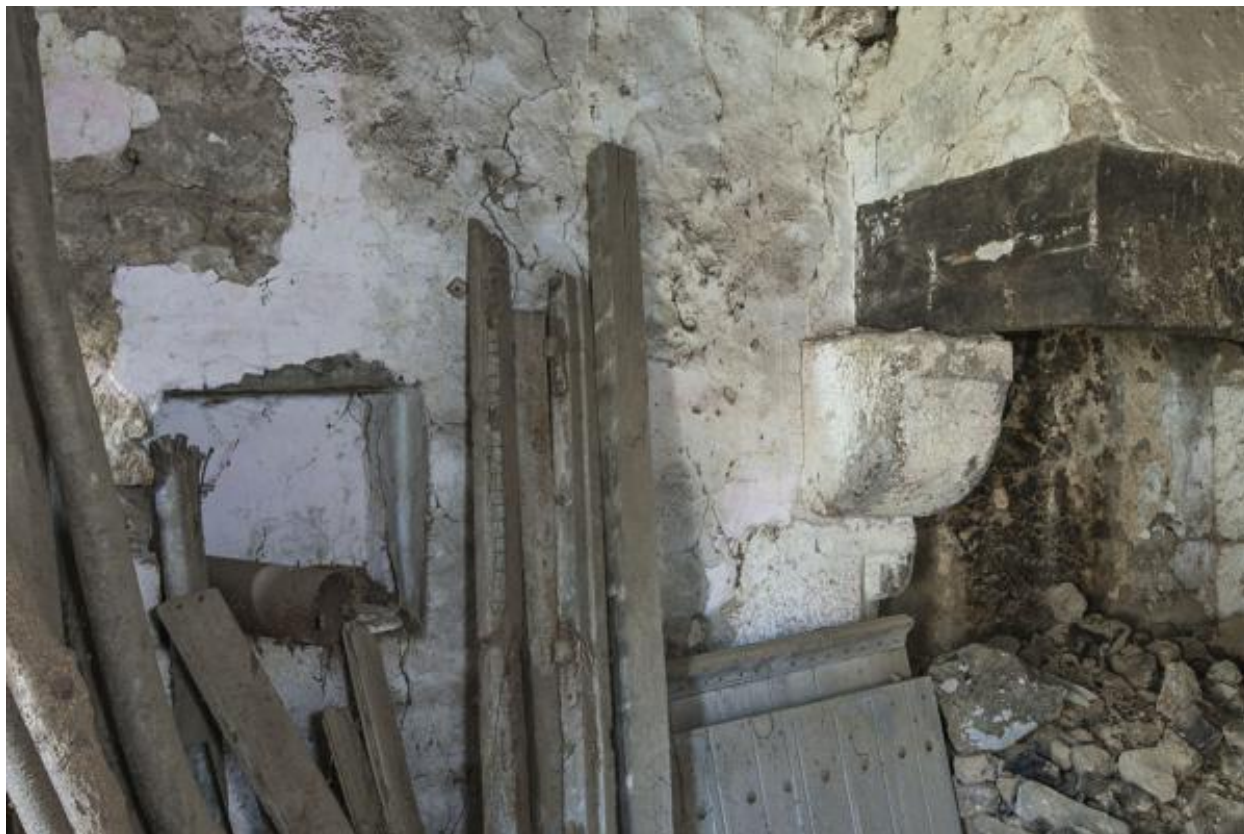
Cheminée sud.

Corbeau gauche et niche de la cheminée sud.

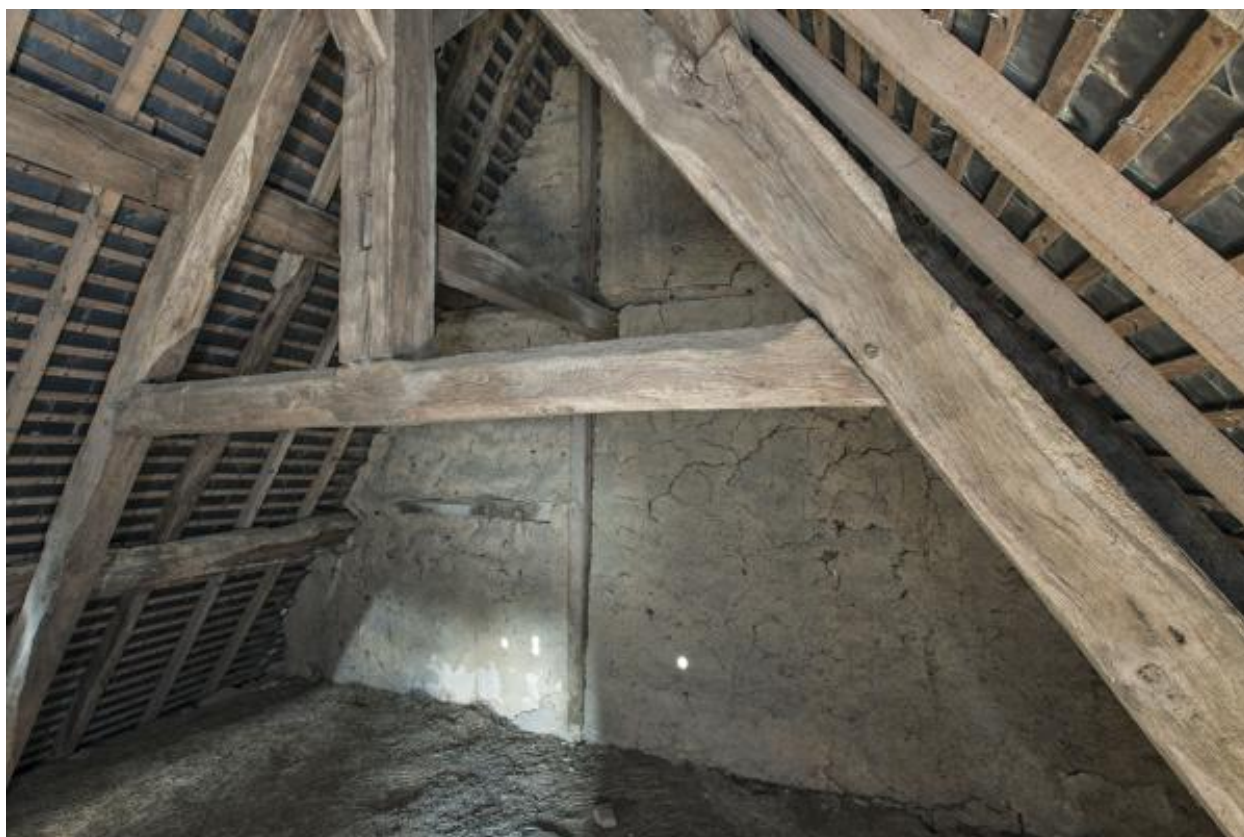
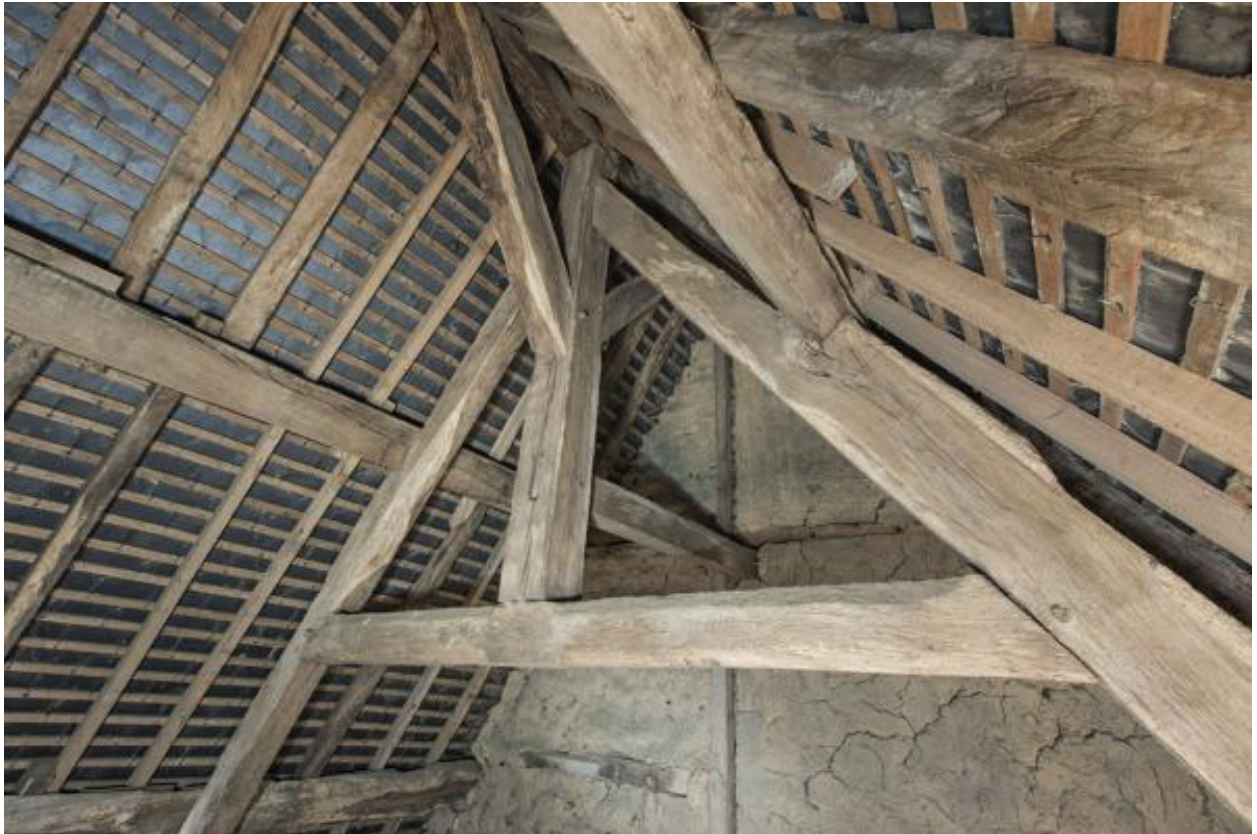
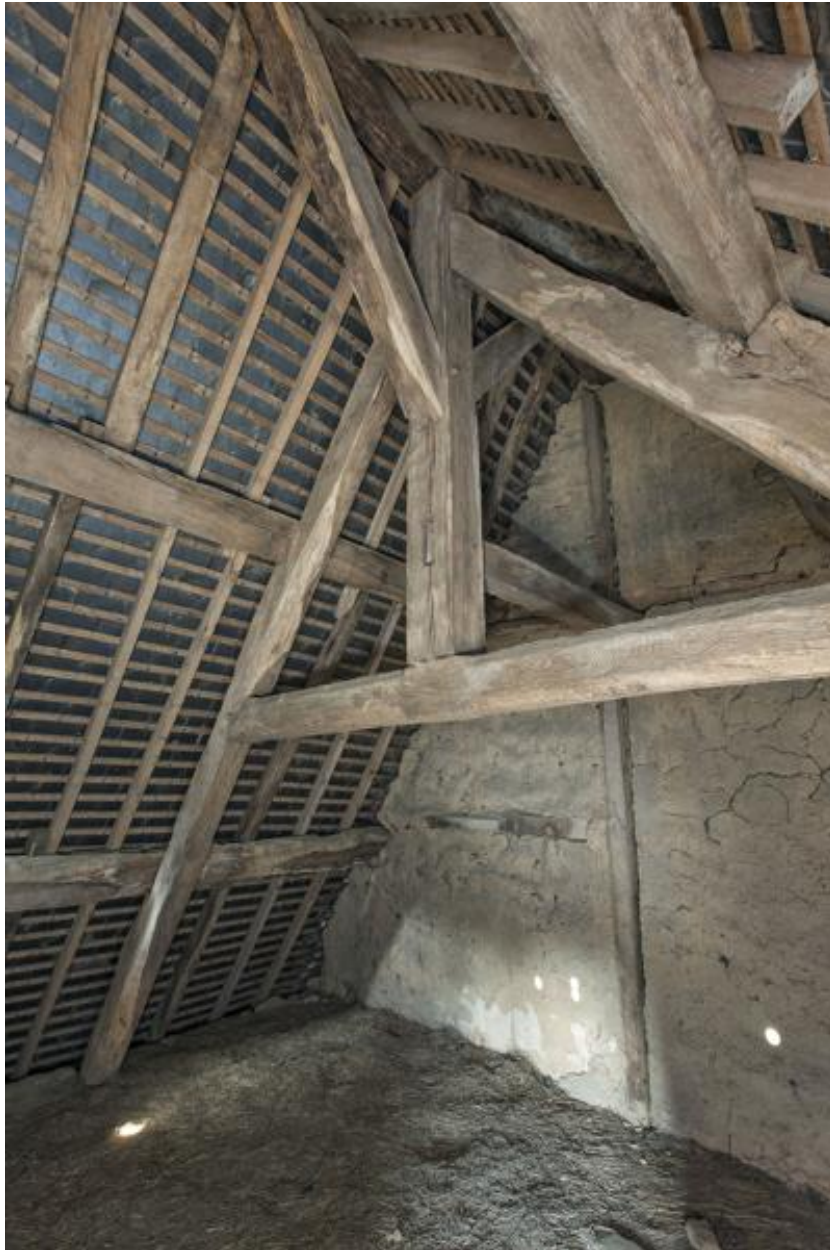
Maison de Bignon, ferme sud de la charpente.

Ferme sud de la charpente.

Des prélèvements dendrochronologiques, ainsi qu'une étude de bâti précise, menées sur la maison de la parcelle 166/ZC 116 du village de Bignon, ont permis de renseigner la date de construction de cet édifice. L'abattage des bois de la ferme sud de la charpente, dont l'ensemble est archéologiquement cohérent, a été daté entre 1547 et 1555. Les prélèvements effectués sur la grosse poutre et deux solives du plancher nord (numéroté, également archéologiquement cohérent) ont livré une fourchette chronologique similaire, mais moins précise : 1547-1577. On ne peut donc exclure que le plancher de la pièce nord ait été mis en place légèrement après la mise en oeuvre de la charpente. Néanmoins, l'insertion de sa grosse poutre dans le mur gouttereau ouest et celle des corbeaux portant la poutre de rive dans le mur-pignon nord, qui ne présente pas de trace de reprise, rendent cette hypothèse peu probable. Les maçonneries de petit moellon non équarri, majoritaires sur la partie nord du gouttereau est, sur la partie centrale du gouttereau ouest et sur les murs-pignons, ainsi que les moulures des baies, corroborent cette datation.

Sa charpente, dotée de deux fermes, d'une faîtière et d'une sous-faîtière reliées d'une croix de Saint-André, comporte également quelques éléments ornementaux dans sa partie nord. Quatre triangles sont sculptés dans la partie inférieure du poinçon, à la jonction avec le faux-entrait. Ce dernier est chanfreiné. Il est assemblé avec les arbalétriers par un système à tenon et mortaise, mais contrairement à ce qui est observé dans la plupart des cas, le faux-entrait ne pénètre pas dans l'arbalétrier, mais l'entoure.
