Pays de la Loire, Mayenne
Lassay-les-Châteaux
Bignon

Maison, hameau de Bignon

Numéro de dossier : IA53004353

Cadre de l'étude : inventaire topographique Canton de Lassay-les-Châteaux

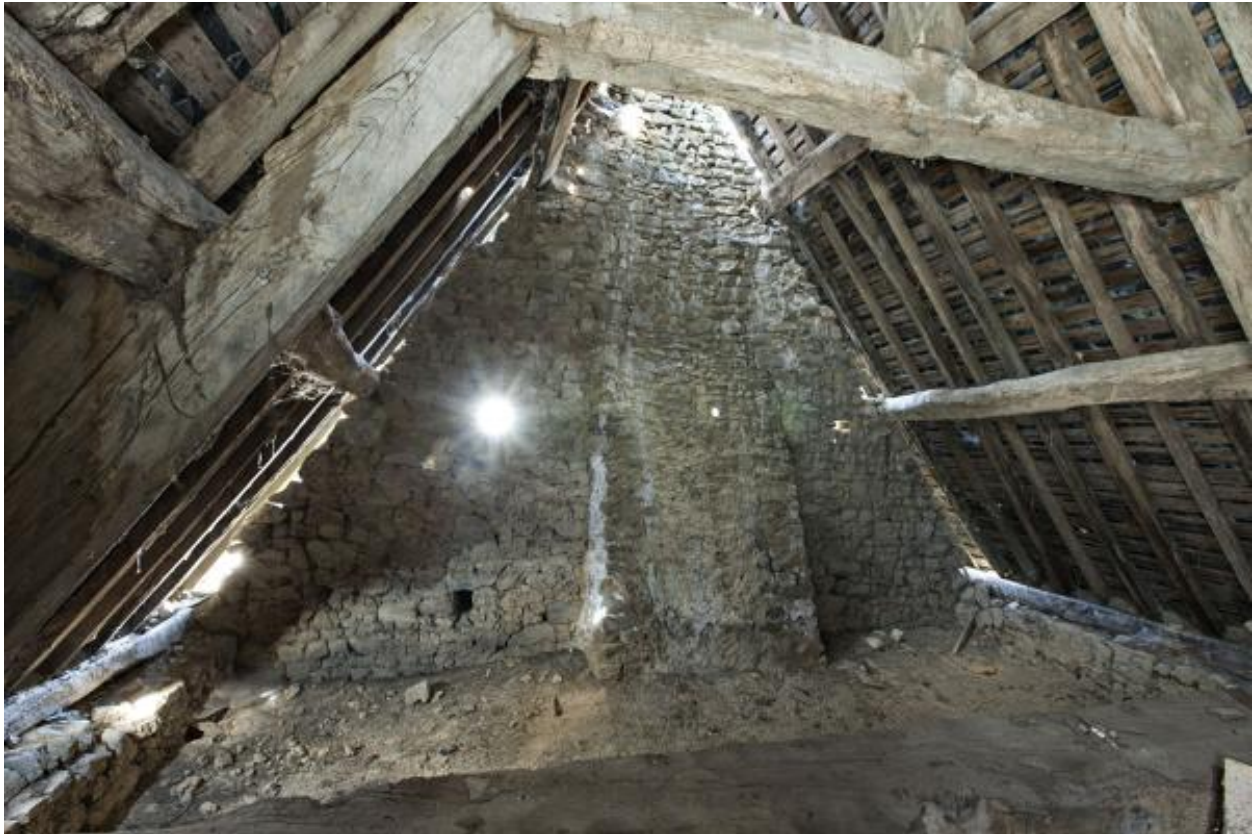
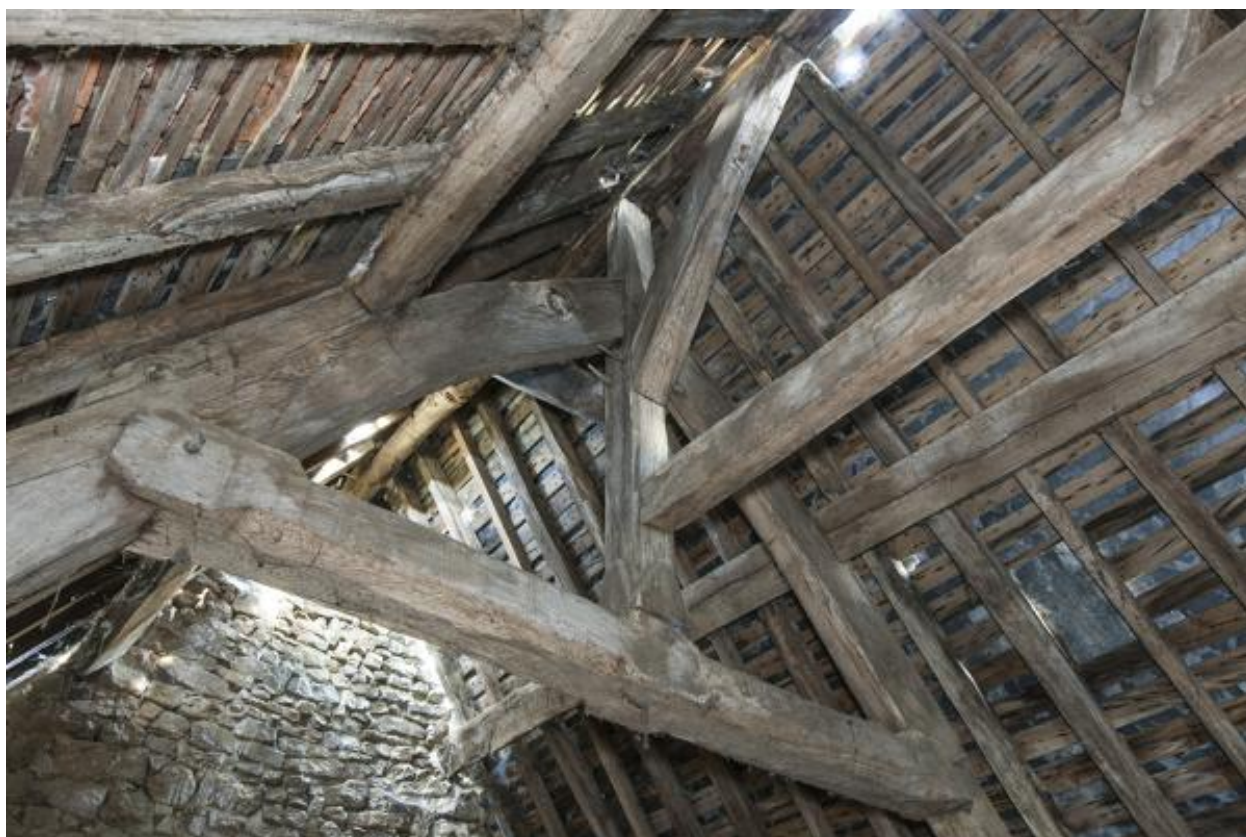
Ferme de charpente nord et manteau de cheminée.

Ferme de charpente nord.

Sa charpente, dotée de deux fermes, d'une faîtière et d'une sous-faîtière reliées d'une croix de Saint-André, comporte également quelques éléments ornementaux dans sa partie nord. Quatre triangles sont sculptés dans la partie inférieure du poinçon, à la jonction avec le faux-entrait. Ce dernier est chanfreiné. Il est assemblé avec les arbalétriers par un système à tenon et mortaise, mais contrairement à ce qui est observé dans la plupart des cas, le faux-entrait ne pénètre pas dans l'arbalétrier, mais l'entoure.

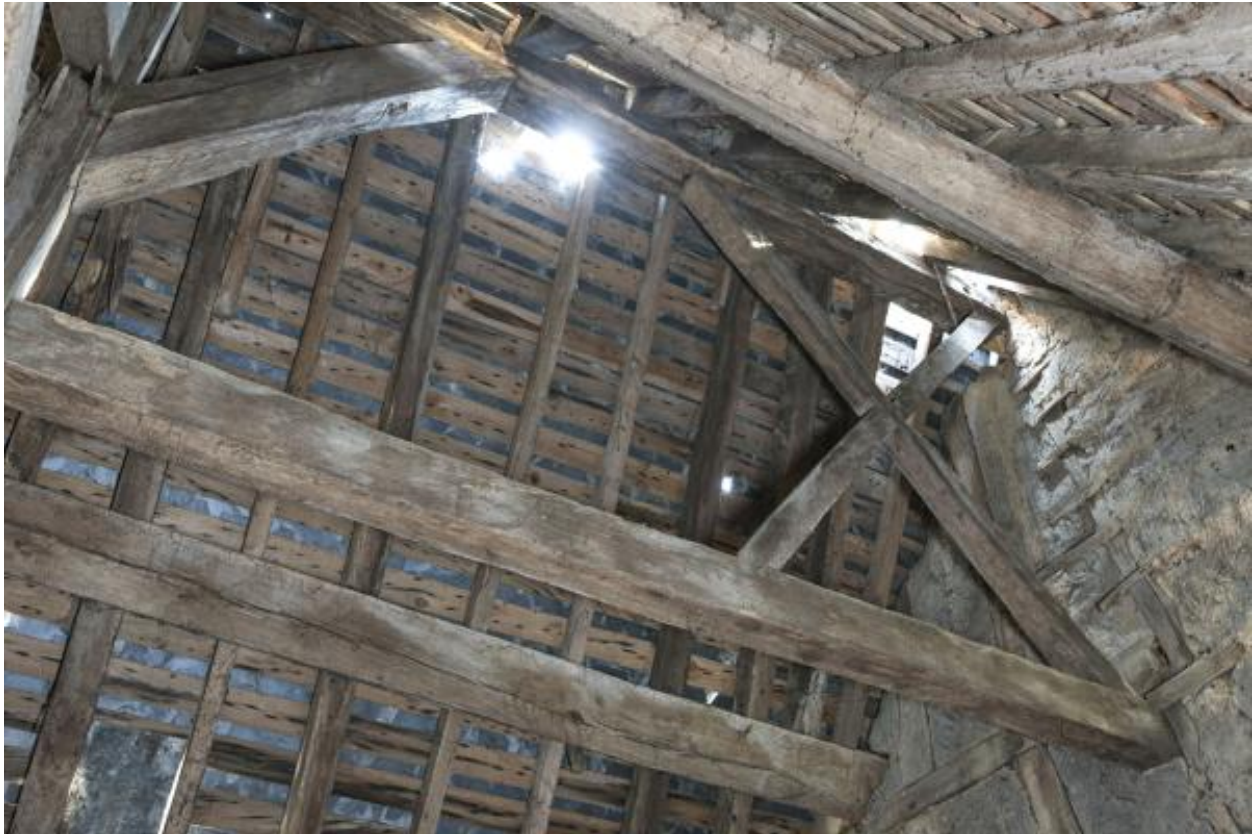
Croix de Saint-André entre les deux fermes de charpente.
