Pays de la Loire, Vendée Luçon 11 rue Emile-Zola

Maison, 11 rue Emile-Zola

Numéro de dossier : IA85001823 Date de l'enquête initiale : 2009 Date(s) de rédaction : 2009

Cadre de l'étude : inventaire topographique Commune de Luçon

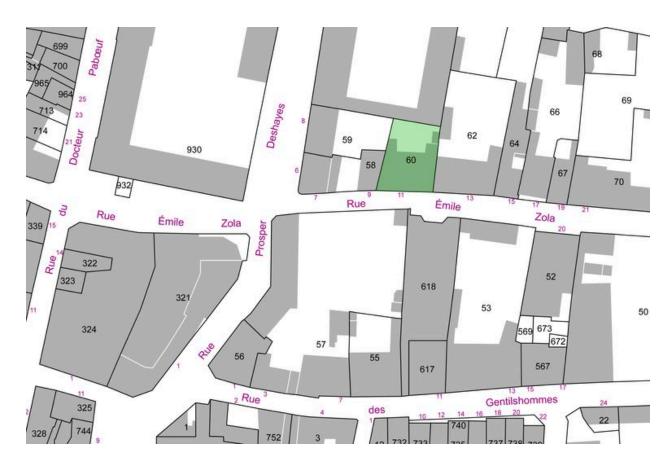
IVR52_20118500994NUDA

La maison sur le plan cadastral actuel.

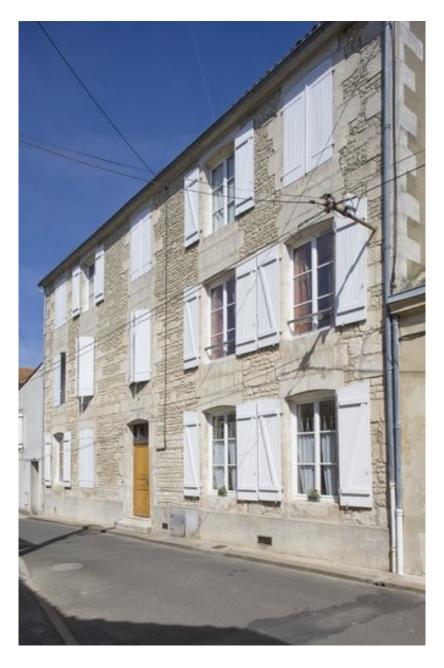
IVR52_20108500152NUCA Auteur de l'illustration : Patrice Giraud (c) Région Pays de la Loire - Inventaire général reproduction soumise à autorisation du titulaire des droits d'exploitation

Vue de la façade sur rue.

Élévations extérieures : élévation à travées Type(s) de couverture : toit à longs pans ; appentis

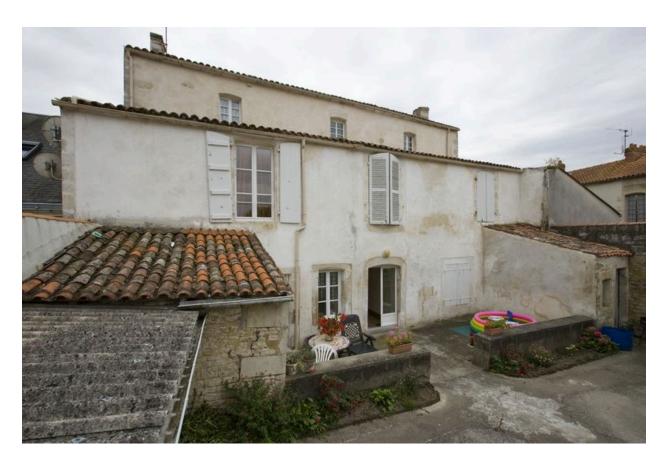
IVR52_20098500429NUCA

Vue de l'arrière de la maison, prise du nord-ouest.

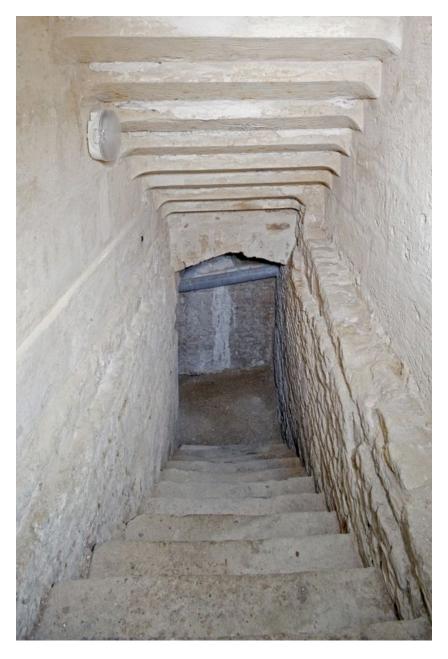
IVR52_20098500427NUCA Auteur de l'illustration : Patrice Giraud (c) Région Pays de la Loire - Inventaire général reproduction soumise à autorisation du titulaire des droits d'exploitation

Escalier de descente au sous-sol.

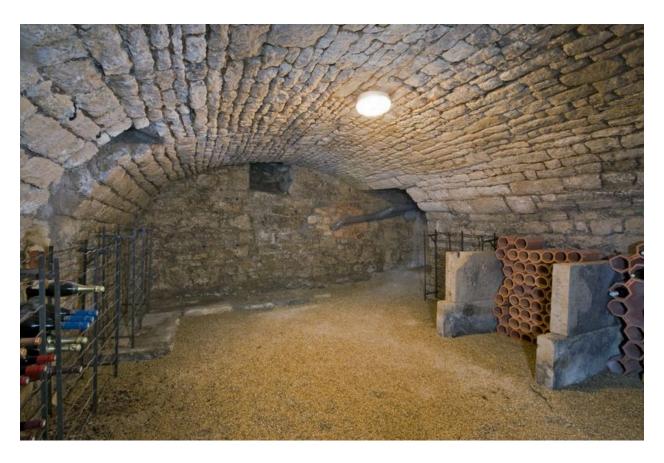
IVR52_20098500428NUCA

Vue du sous-sol prise de l'entrée.

Couvrements : voûte en berceau

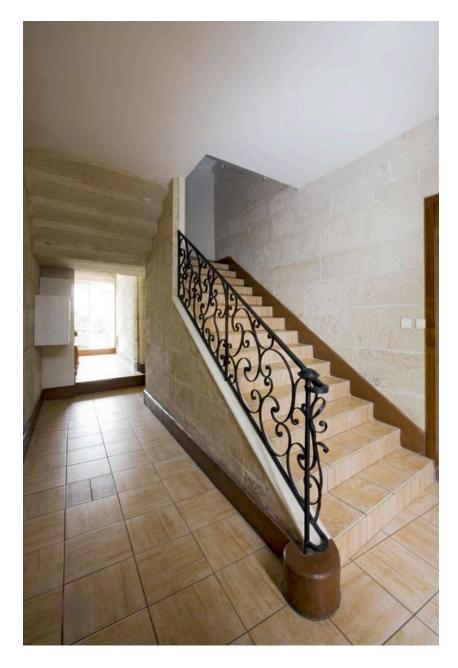
IVR52_20098500431NUCA Auteur de l'illustration : Patrice Giraud (c) Région Pays de la Loire - Inventaire général reproduction soumise à autorisation du titulaire des droits d'exploitation

Vue de l'escalier prise de l'entrée.

Escaliers : escalier dans-œuvre : escalier tournant à retours sans jour, en maçonnerie

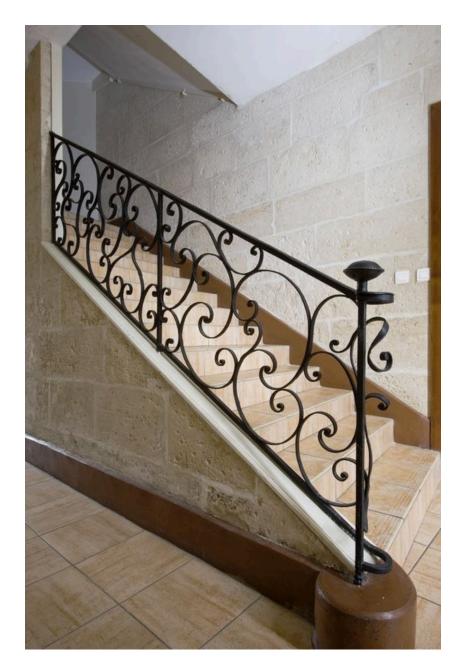
IVR52_20098500432NUCA Auteur de l'illustration : Patrice Giraud (c) Région Pays de la Loire - Inventaire général reproduction soumise à autorisation du titulaire des droits d'exploitation

Rampe en fer forgé de la première volée de l'escalier.

Techniques: ferronnerie

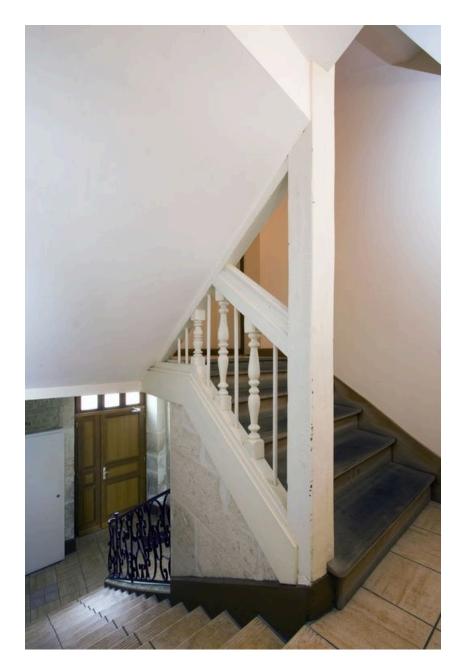
IVR52_20098500433NUCA

Vue de l'escalier, prise du repos entre le rez-de-chaussée et le premier étage.

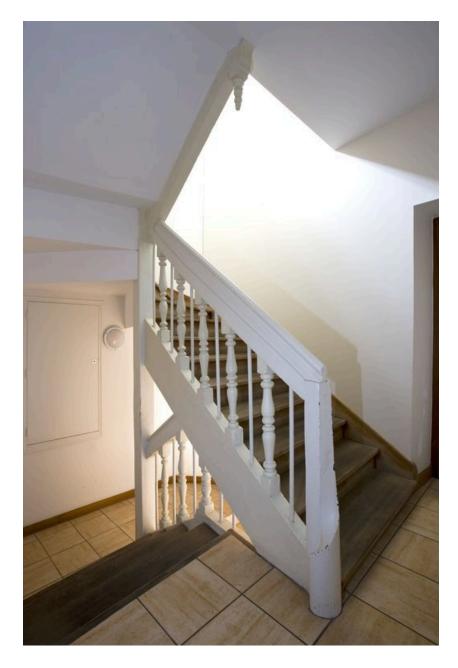
IVR52_20098500434NUCA Auteur de l'illustration : Patrice Giraud (c) Région Pays de la Loire - Inventaire général reproduction soumise à autorisation du titulaire des droits d'exploitation

Vue de la montée du premier au second étage, prise à la jonction des deux corps de bâtiment.

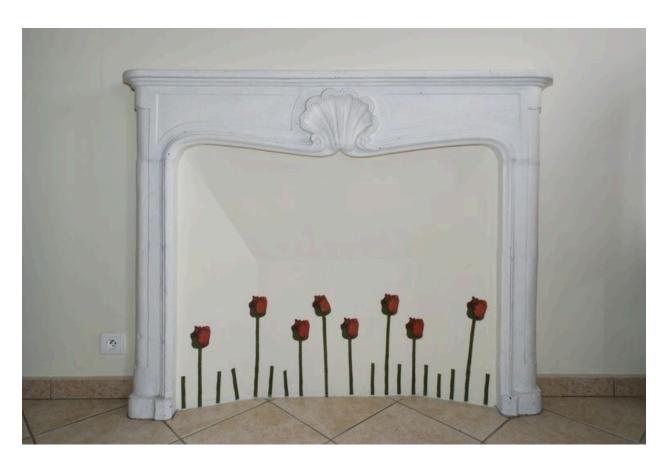
IVR52_20098500430NUCA

Cheminée de l'une des pièces sur rue, au premier étage.
