Pays de la Loire, Sarthe  
Le Lude  
Malidor

## Haras de la Poulinière

Numéro de dossier : IA72001940  
Date de l'enquête initiale : 2009  
Date(s) de rédaction : 2009  
Cadre de l'étude : inventaire topographique  
Degré d'étude : étudié

Dénomination : haras  
Parties constituantes non étudiées : maison, puits

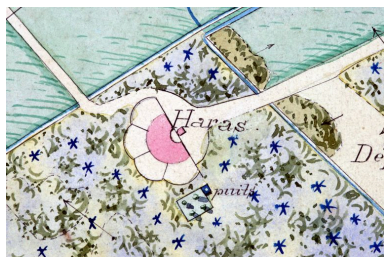
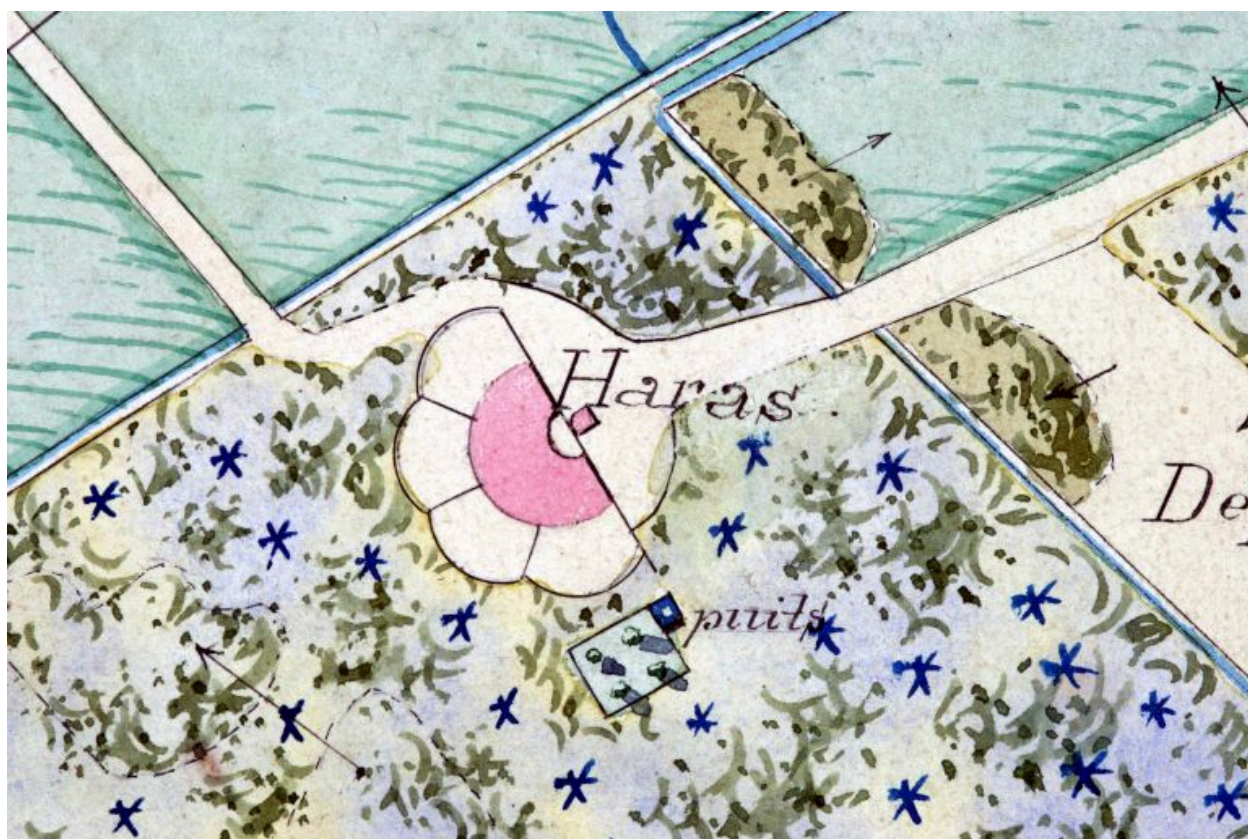
Relevé vers 1860.  
Phot. Jean-Baptiste  
(reproduction) Darrasse  
IVR52\_20047205092NUCA

Relevé vers 1860.

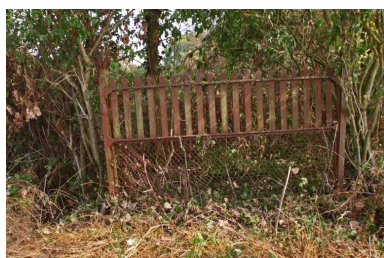
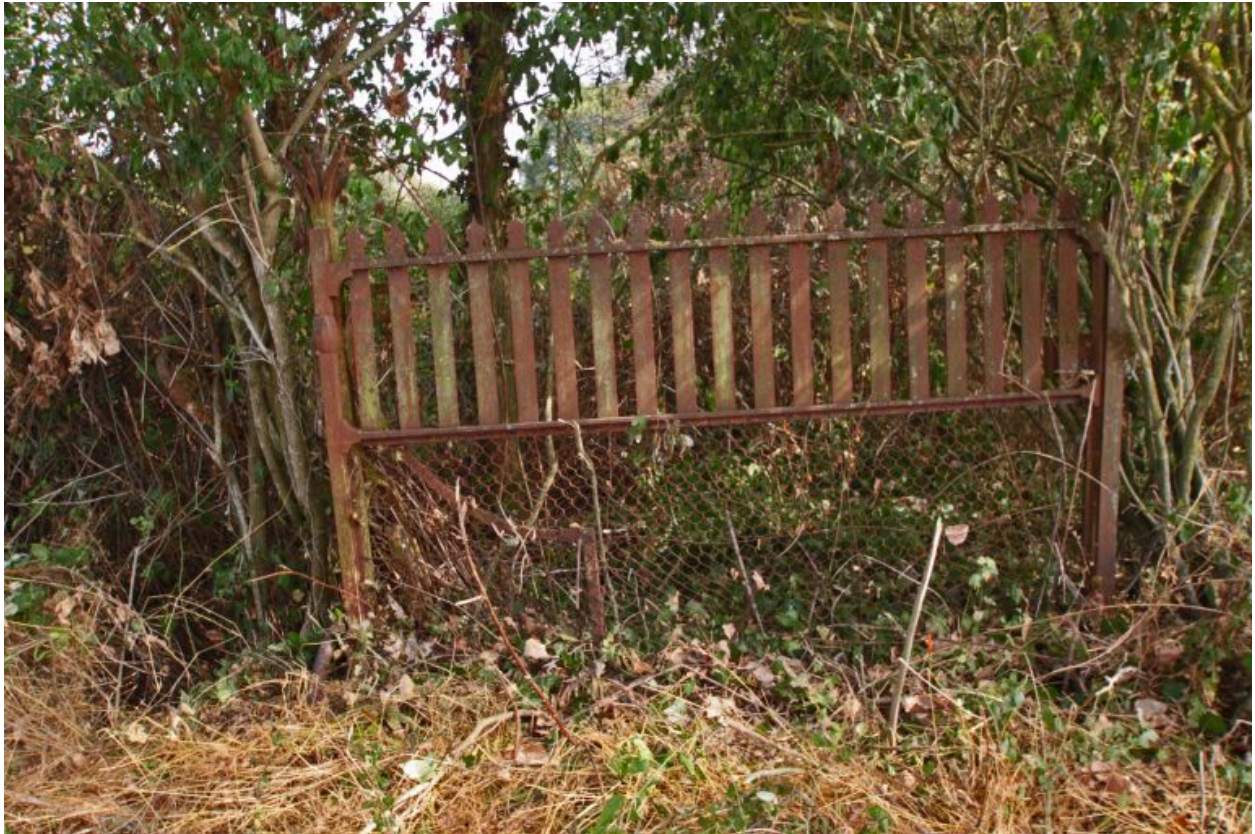
Portail en fer.  
Phot. Jean-Baptiste Darrasse  
IVR52\_20097200627NUCA

Portail en fer.

Le haras est construit sur la rive droite du Loir, dans une zone tranquille, visible depuis le parc du château, à proximité de Malidor. L'accès depuis le chemin qui vient de la route de Vaas passe par un portail bas en fer ouvragé qui témoigne de l'importance accordée à cet établissement. Quatre boxes sont disposés en fer à cheval et enveloppent un petit bâtiment contenant une chambre à cheminée terminée en abside, pour loger le valet d'écurie. L'abside de la chambre est percée de quatre baies en forme de meurtrière qui permettent de surveiller chaque jument. Chaque écurie donnait sur une cour arrondie et donnait à l'édifice la forme d'une marguerite.

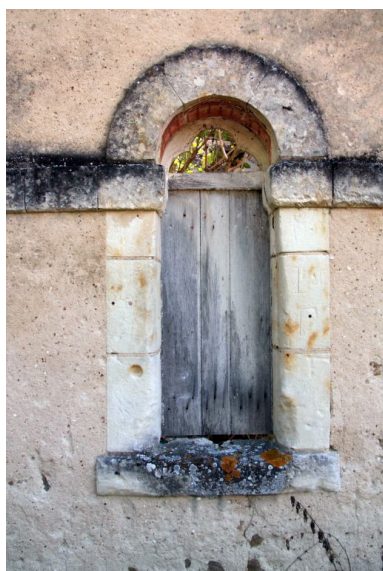
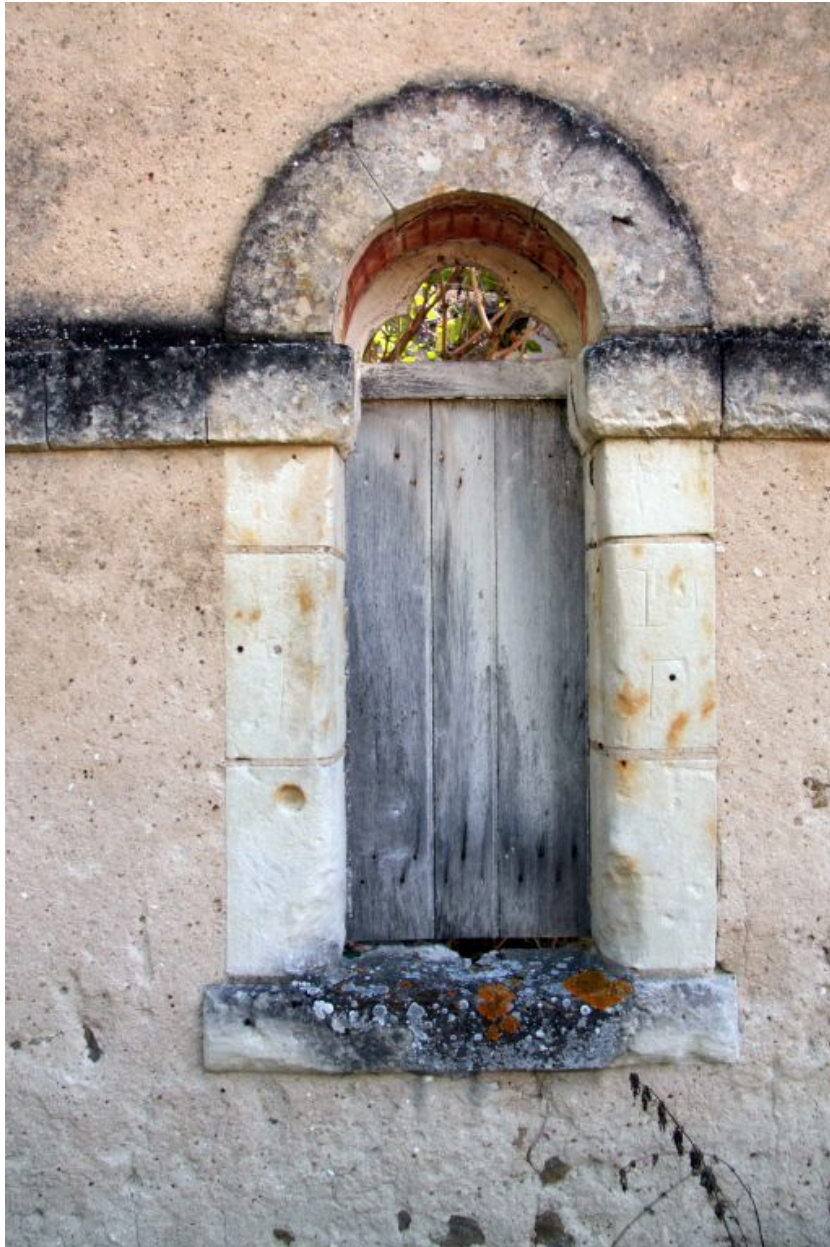
Petite baie de part et d'autre  
de l'entrée d'une écurie.  
Phot. Jean-Baptiste Darrasse  
IVR52\_20097200611NUCA

Petite baie de part et d'autre de l'entrée d'une écurie.

Les grandes portes cintrées des box sont flanquées de petites baies en plein cintre, reprenant le motif de la serlienne. Un comble à surcroît au-dessus des box permettait d'enranger la nourriture.

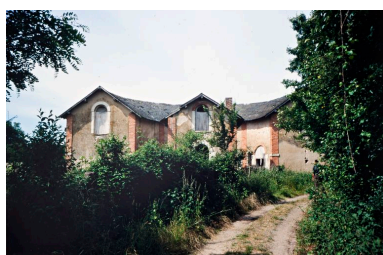
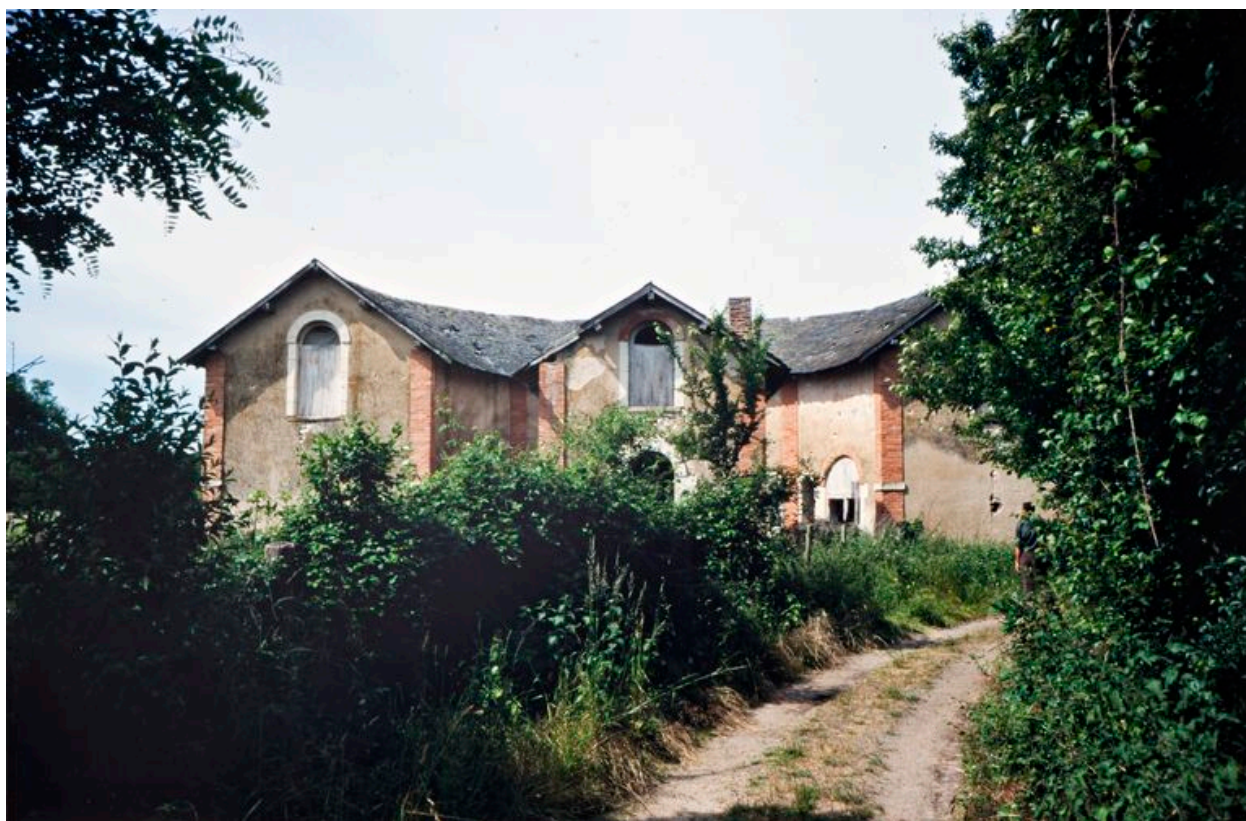
Façade postérieure : les écuries en  
fer à cheval et le logement au centre.  
Phot. Christine Toulhier  
IVR52\_20137200003NUCA

Façade postérieure : les écuries en fer à cheval et le logement au centre.

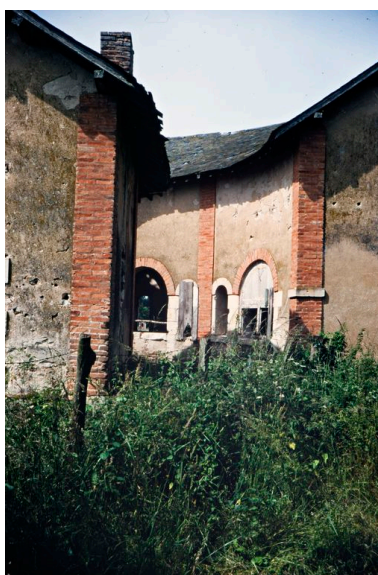
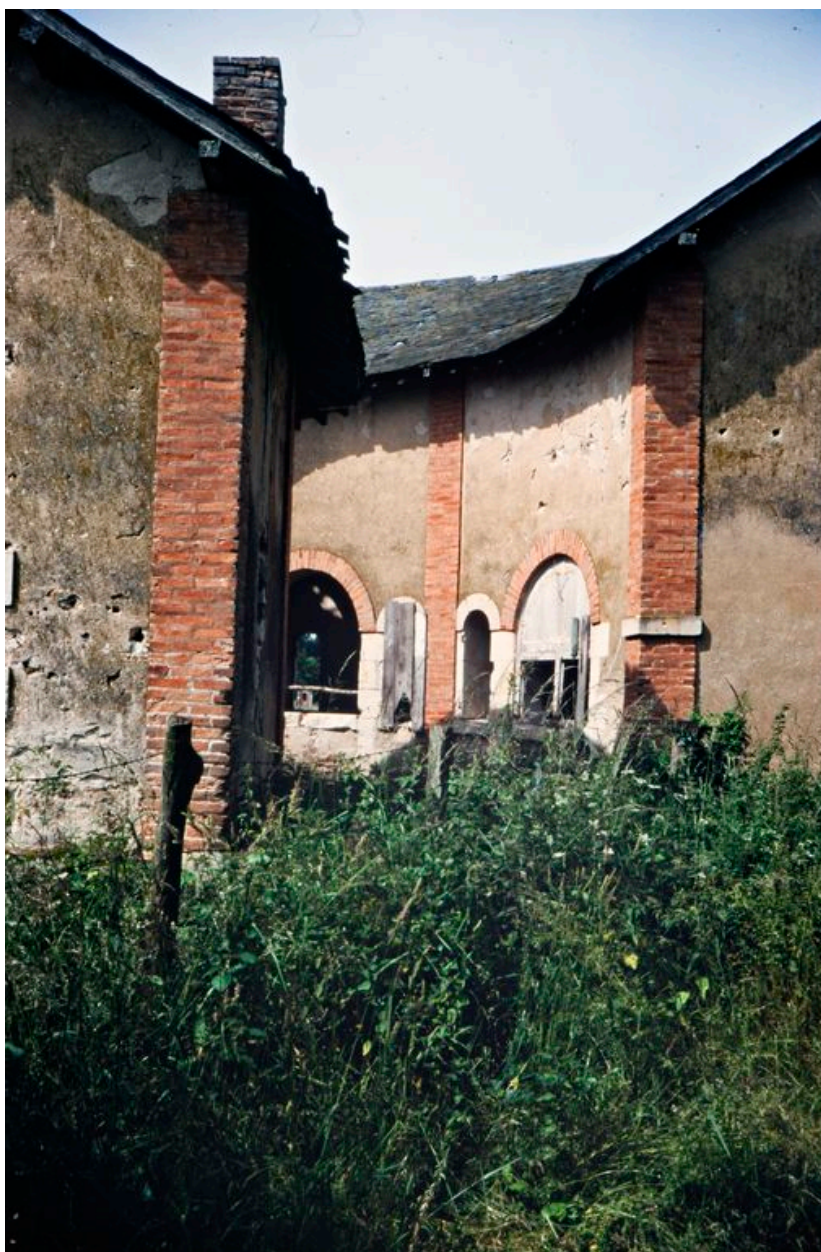
Allée entre les écuries et le logement  
pour surveiller les juments.  
Phot. Christine Toulhier  
IVR52\_20137200002NUCA

Allée entre les écuries et le logement pour surveiller les juments.

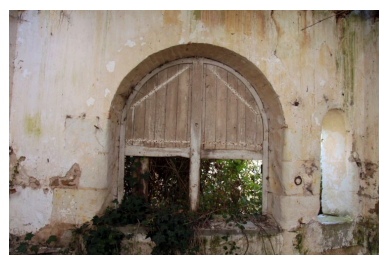
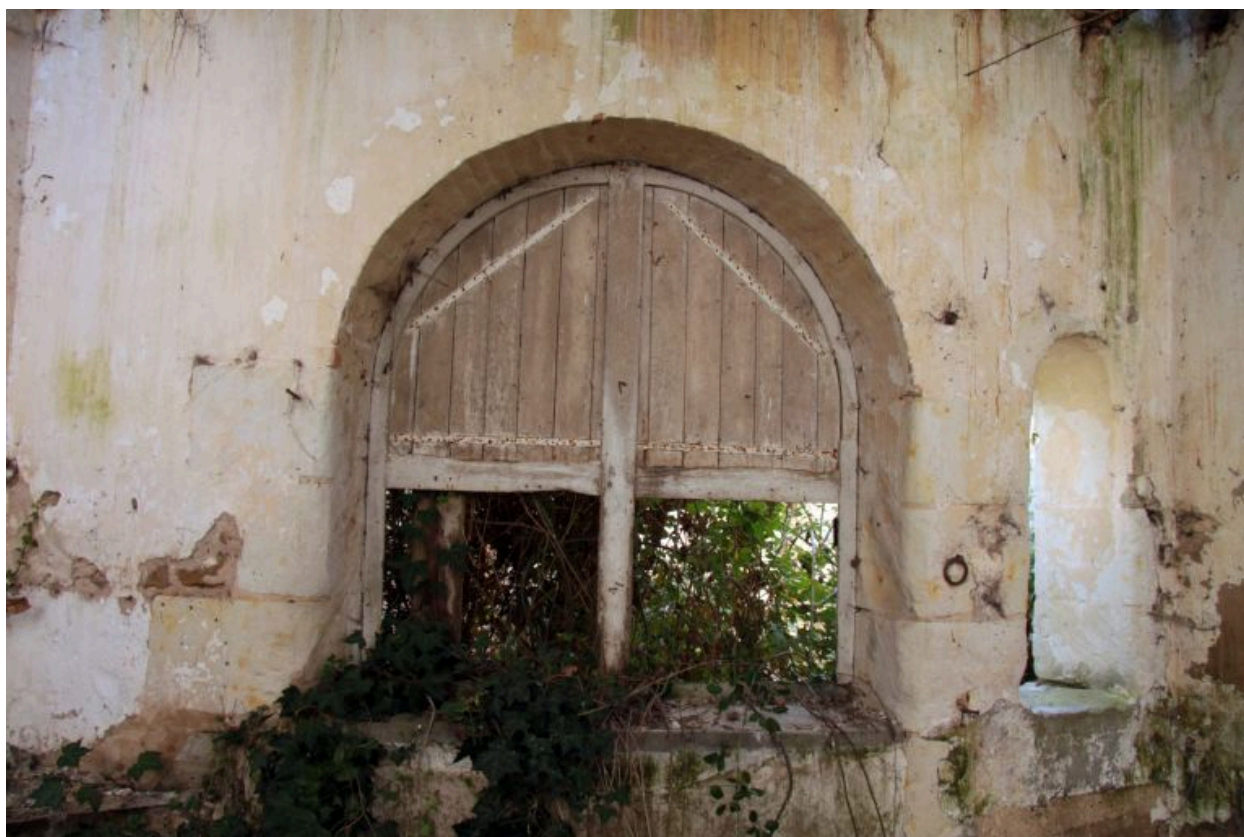
Double baie d'une  
écurie vers le centre.  
Phot. Jean-Baptiste Darrasse  
IVR52\_20097200612NUCA

Double baie d'une écurie vers le centre.

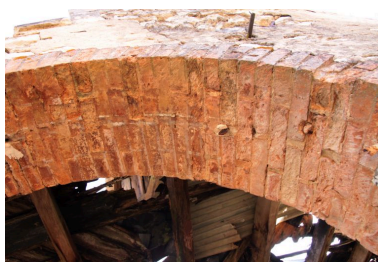
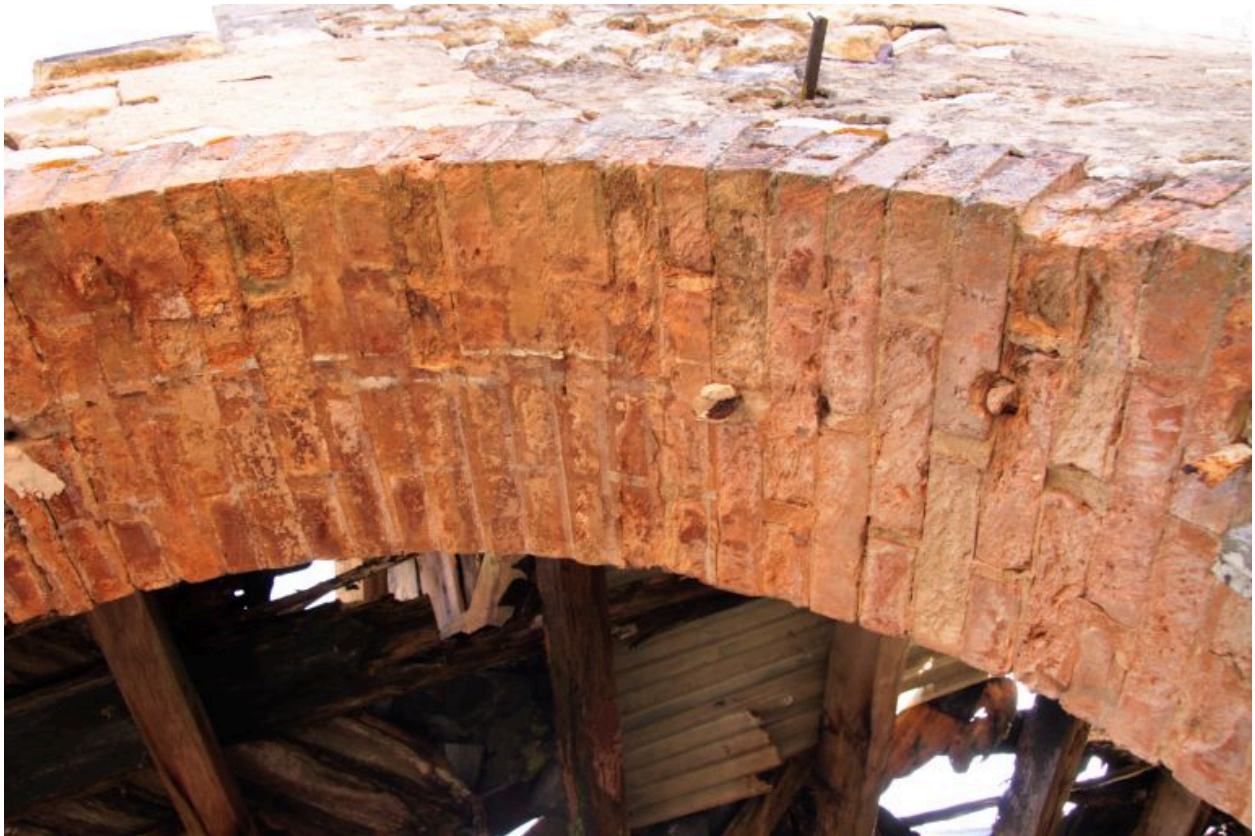
Couronnement des baies : fausses  
briques peintes sur de vraies briques.  
Phot. Jean-Baptiste Darrasse  
IVR52\_20097200610NUCA

Couronnement des baies : fausses briques peintes sur de vraies briques.

L'ensemble est construit en moellons enduits avec chaînage en tufeu ou en briques recouverts d'un faux appareil de brique peintes.

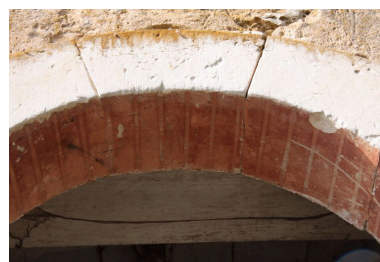
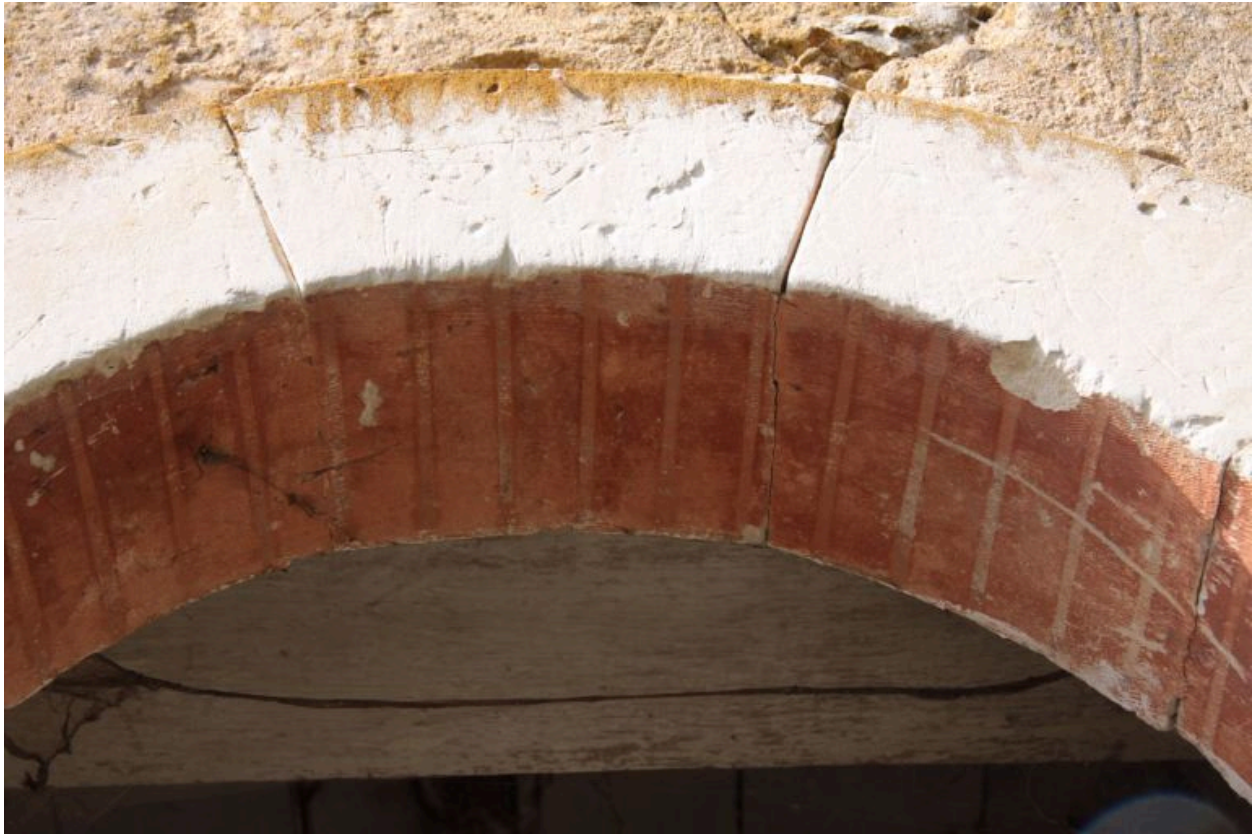
Couronnement de baie :  
fausses briques peintes sur  
des claveaux de tufeau.  
Phot. Jean-Baptiste Darrasse  
IVR52\_20097200620NUCA

Couronnement de baie : fausses briques peintes sur des claveaux de tufeau.

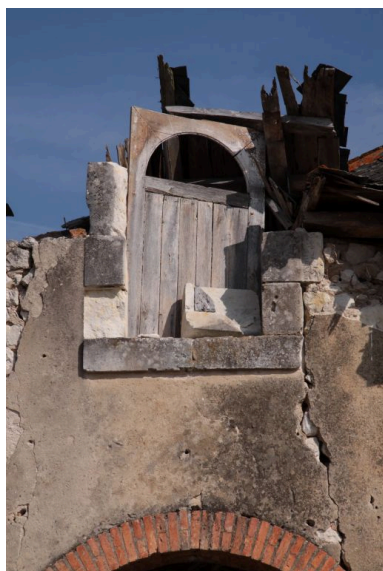
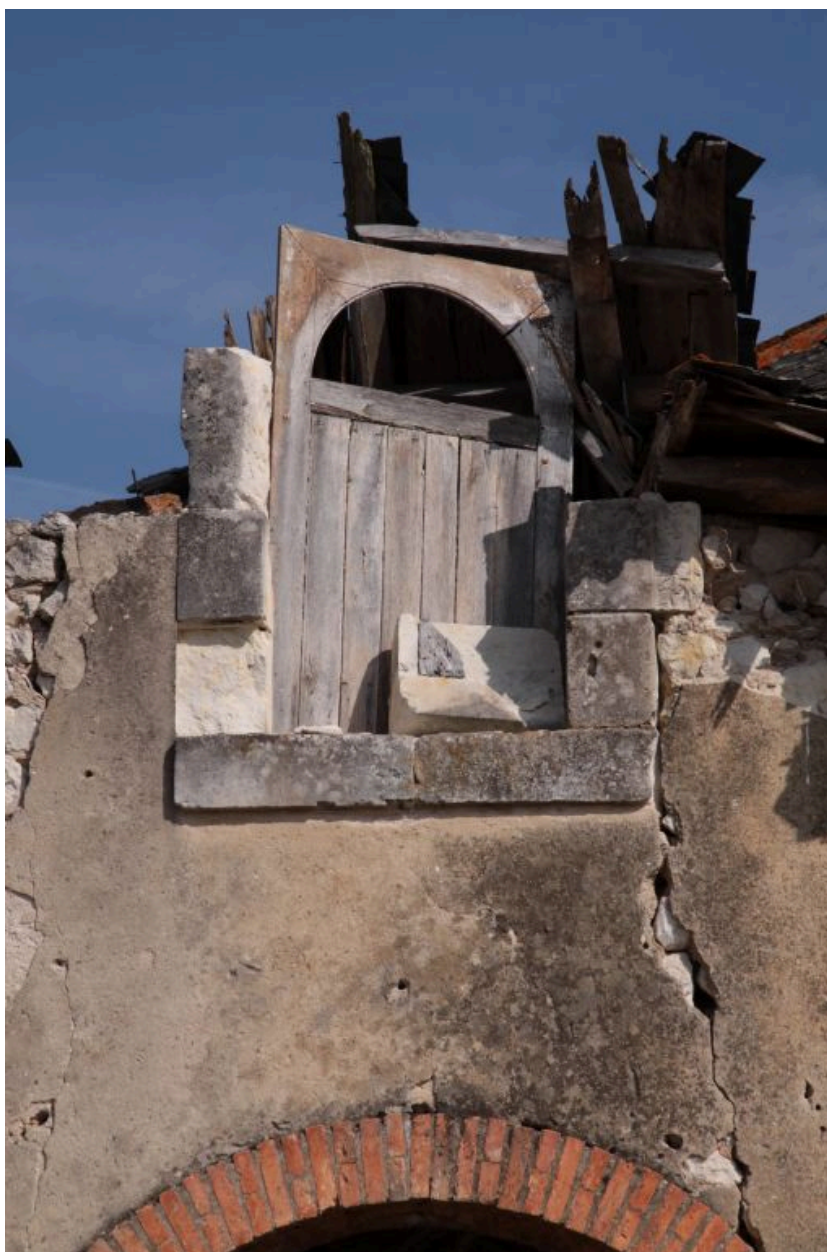
Lucarne passante du  
comble à surcroît.  
Phot. Jean-Baptiste Darrasse  
IVR52\_20097200614NUCA

Lucarne passante du comble à surcroît.

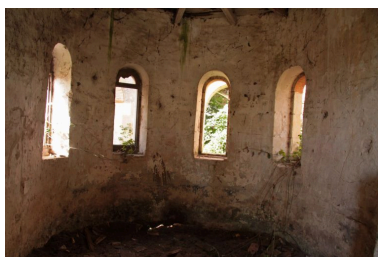
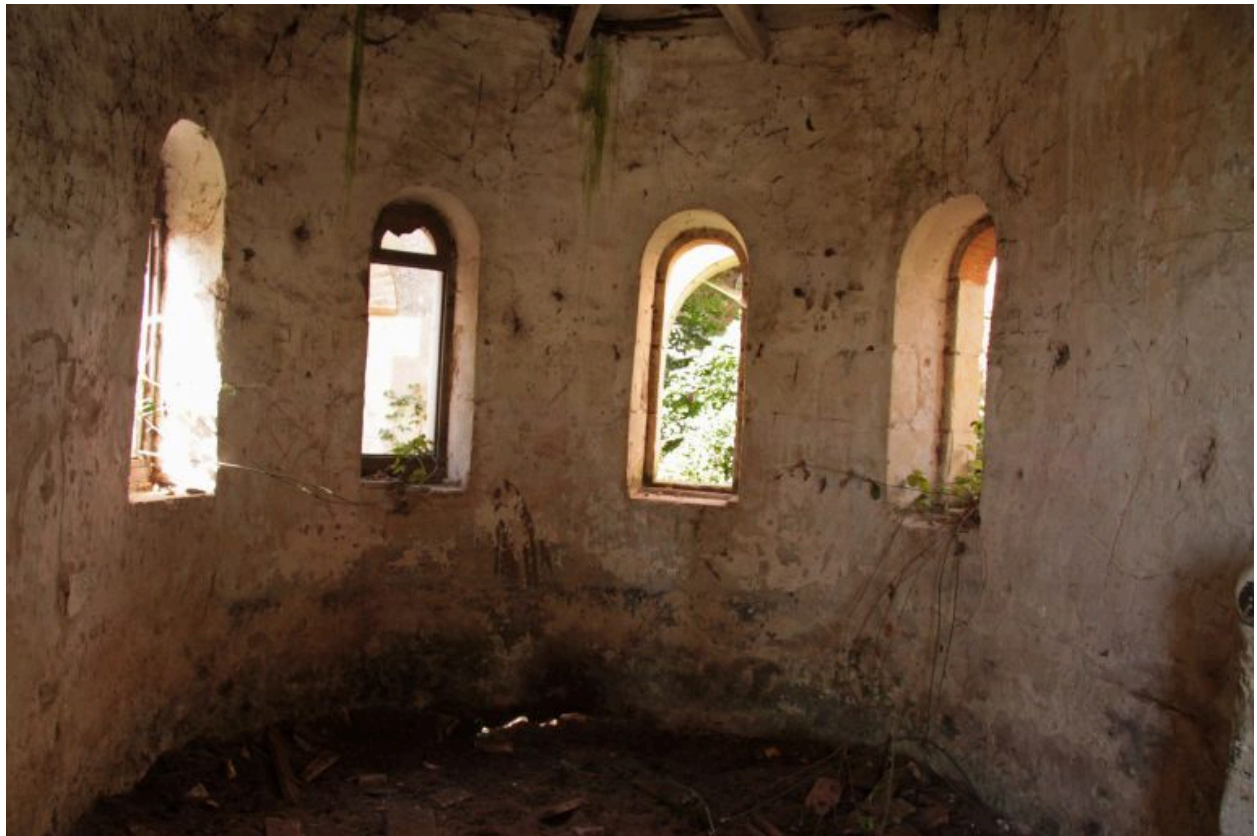
Le logis du valet en forme d'abside.  
Phot. Jean-Baptiste Darrasse  
IVR52\_20097200617NUCA

Le logis du valet en forme d'abside.
