Pays de la Loire, Mayenne
Saint-Sulpice
le Moulin-de-la-Rongère

Site d'écluse de la Rongère

Numéro de dossier : IA53000542
Date de l'enquête initiale : 2001
Date(s) de rédaction : 2002
Cadre de l'étude : enquête thématique départementale rivière Mayenne
Degré d'étude : étudié

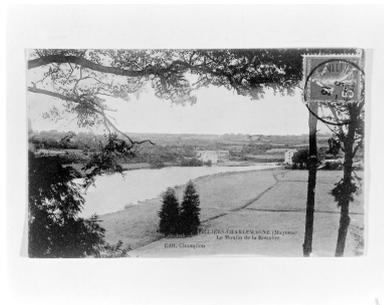
de la Mayenne. Plan d'ensemble
du site de la Rongère avant la
construction de l'écluse : barrage,
porte marinière, moulins à farine.
Autr. Louis-Xavier Deslandes de
Lancelot, Repro. François Lasa
IVR52_20015300184XA

Planche N° 16 du recueil des plans des barrages de la partie navigable de la Mayenne. Plan d'ensemble du site de la Rongère avant la construction de l'écluse : barrage, porte marinière, moulins à farine.

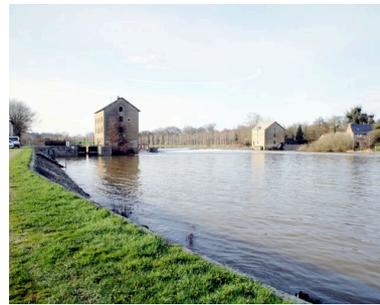
Plan d'ensemble : nouveau
barrage, moulins à farine de la
rive gauche et de la rive droite .
Autr. J. Legras, Repro. François Lasa
IVR52_20015300216X

Plan d'ensemble : nouveau barrage, moulins à farine de la rive gauche et de la rive droite .

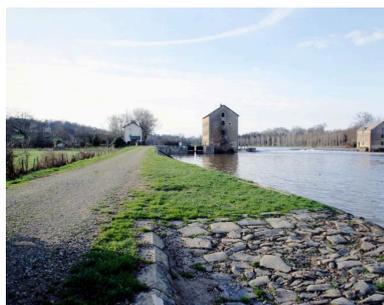
Vue d'ensemble du site depuis
la rive droite en aval : écluse,
moulin rive droite (à Saint-Sulpice),
pertuis, barrage, moulin rive
gauche (à Villiers-Charlemagne).
Phot. François Lasa
IVR52_20025300427XA

Vue d'ensemble du site depuis la rive droite en aval : écluse, moulin rive droite (à Saint-Sulpice), pertuis, barrage, moulin rive gauche (à Villiers-Charlemagne).

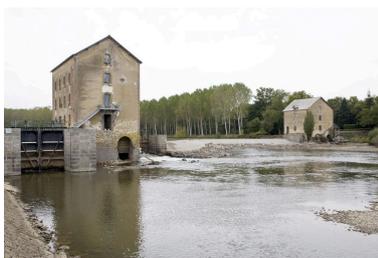
Vue d'ensemble du site depuis la rive
droite en aval : château de la Rongère,
maison du meunier, maison éclusière,
écluse, moulin rive droite (à Saint-
Sulpice), pertuis, barrage, moulin
rive gauche (à Villiers-Charlemagne).
Phot. François Lasa
IVR52_20025300429XA

Vue d'ensemble du site depuis la rive droite en aval : château de la Rongère, maison du meunier, maison éclusière, écluse, moulin rive droite (à Saint-Sulpice), pertuis, barrage, moulin rive gauche (à Villiers-Charlemagne).

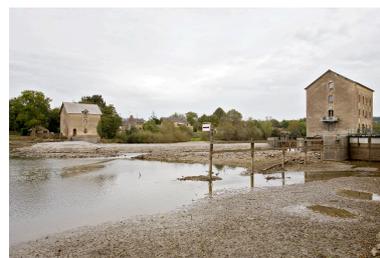
Vue d'ensemble du site depuis
la rive droite en aval pendant les
écurues de 2009 : écluse, moulin
rive droite (à Saint-Sulpice),
pertuis, barrage, moulin rive
gauche (à Villiers-Charlemagne).
Phot. Yves Guillotin
IVR52_20095300479NUCA

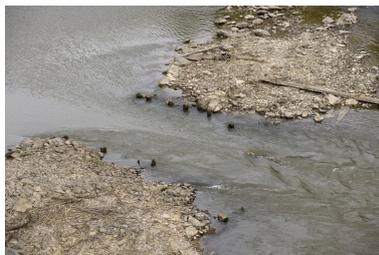
L'écluse et les moulins.
Phot. Pierre-Bernard Fourny
IVR52_20225300515NUCA

L'écluse et les moulins.

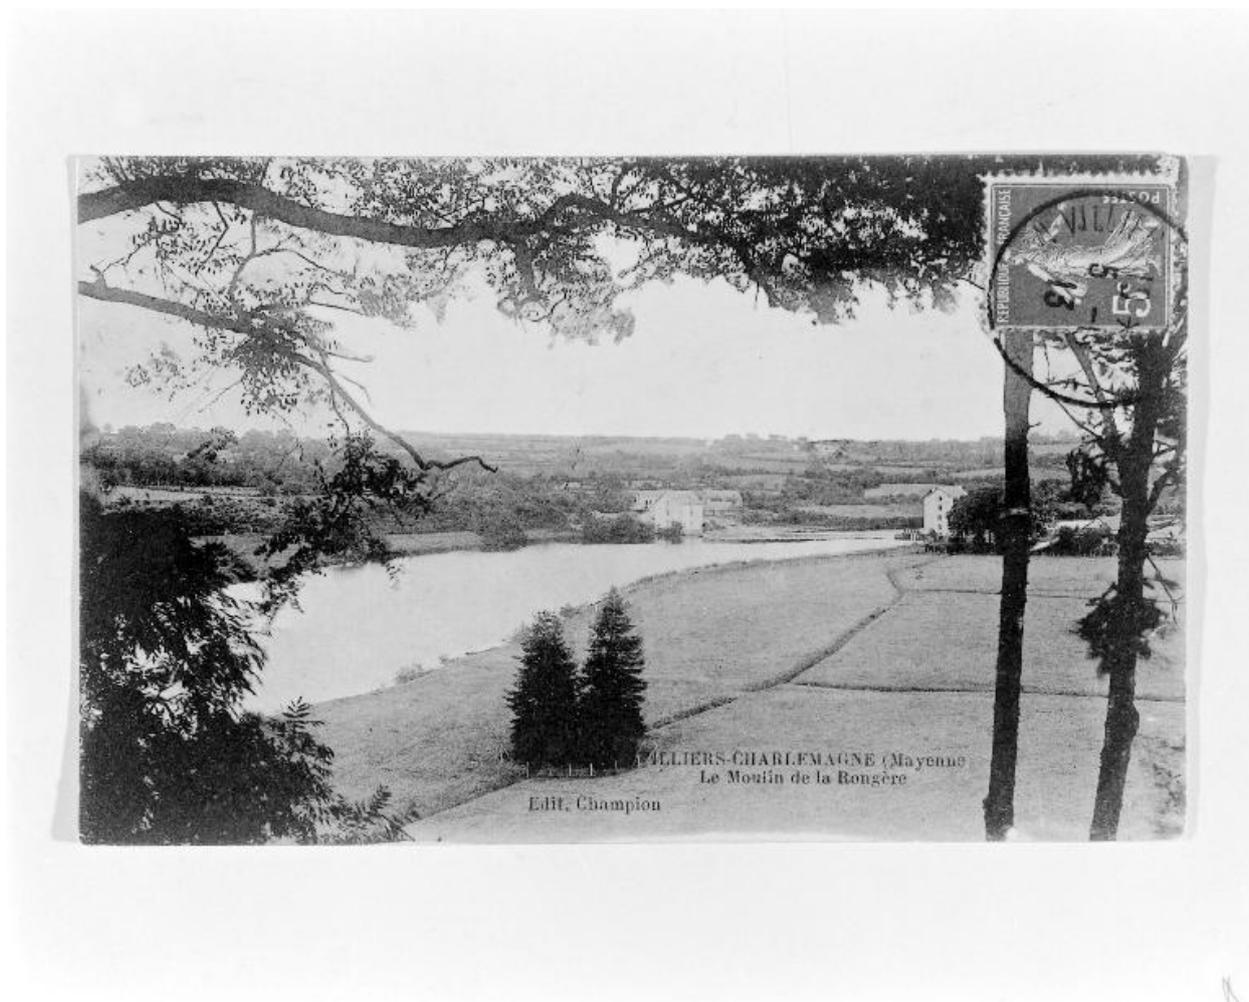
Vue d'ensemble du site depuis la rive droite en amont.

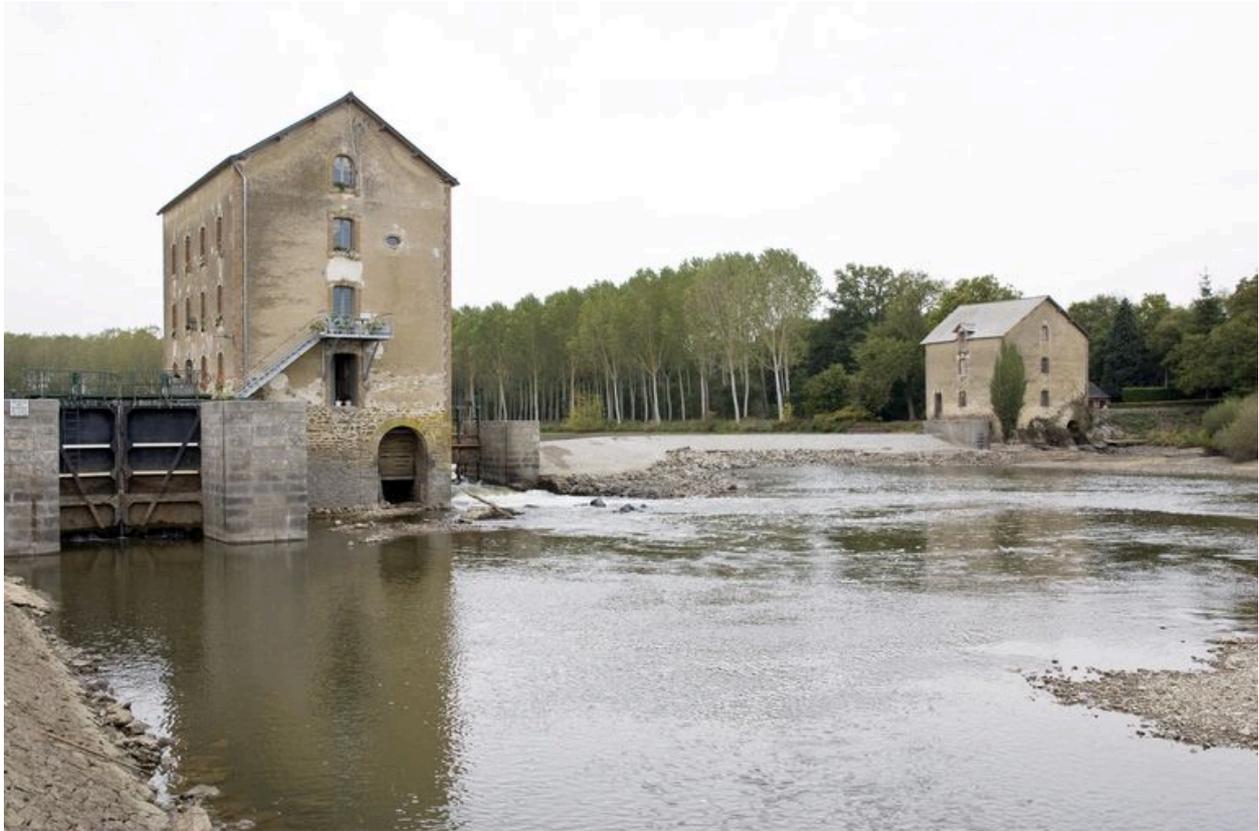
Vue d'ensemble du site depuis la rive droite en aval pendant les écoures de 2009 : écluse, moulin rive droite (à Saint-Sulpice), pertuis, barrage, moulin rive gauche (à Villiers-Charlemagne).

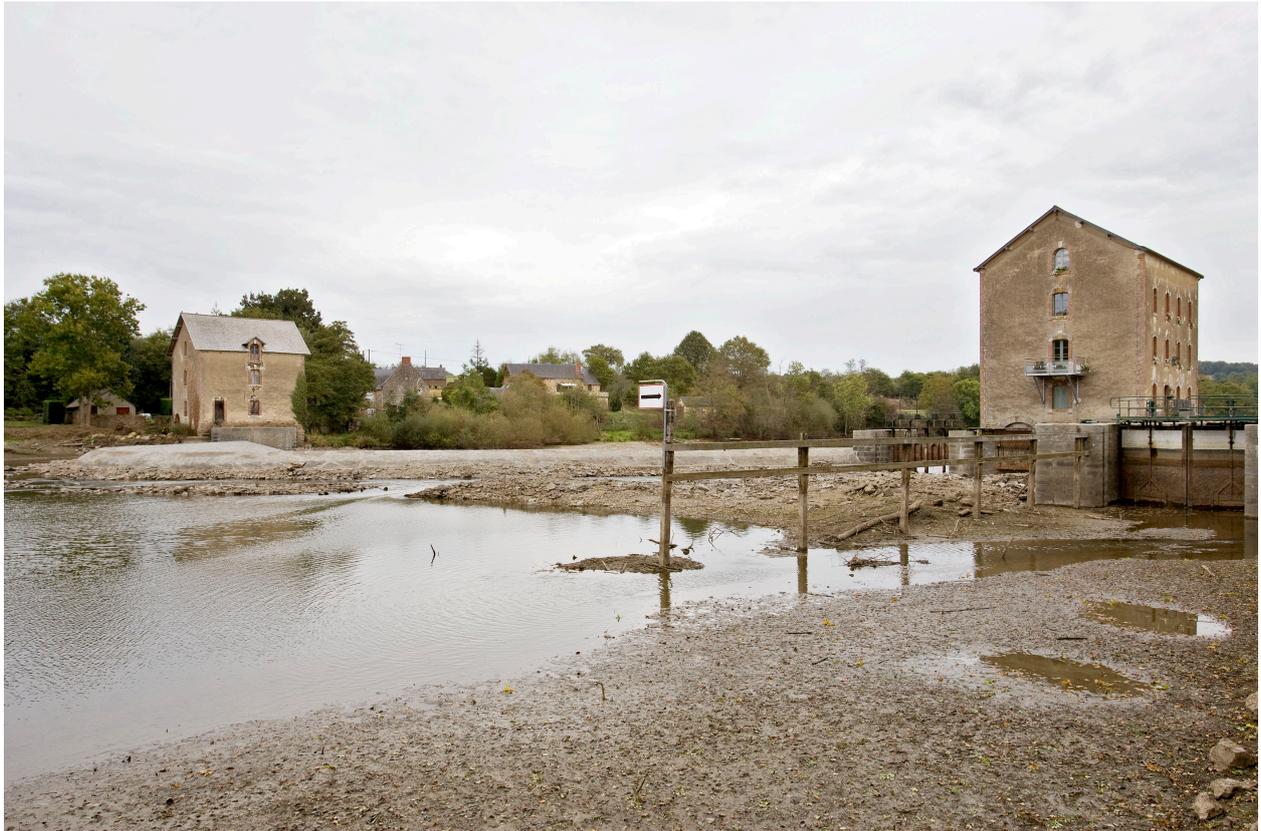
Vue d'ensemble du site depuis la rive droite en amont pendant les écoures de 2009 : moulin rive gauche (à Villiers-Charlemagne), barrage, pertuis, moulin rive droite (à Saint-Sulpice), écluse. Au-devant du barrage actuel, vestiges du barrage détruit en 1876.

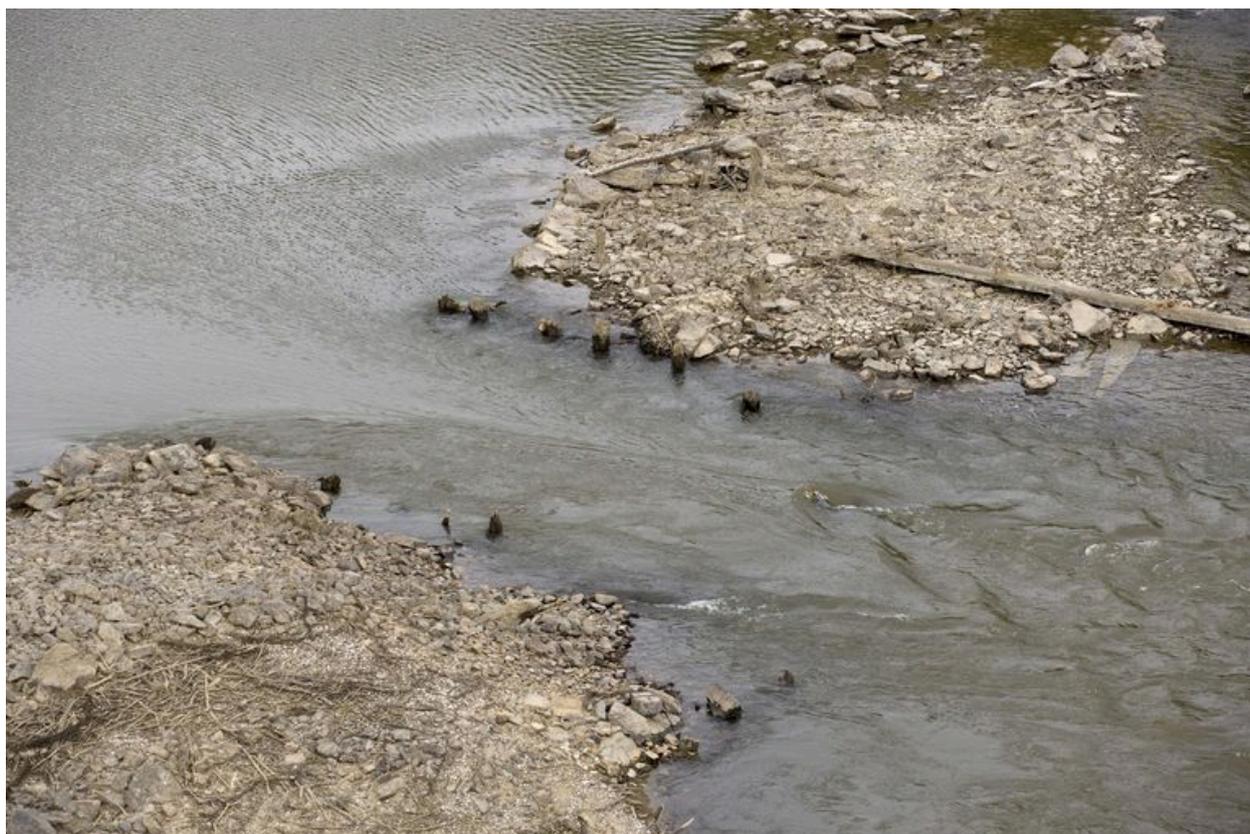
Les vestiges de la porte marinière détruite en 1876, vus pendant les écourues de 2009.

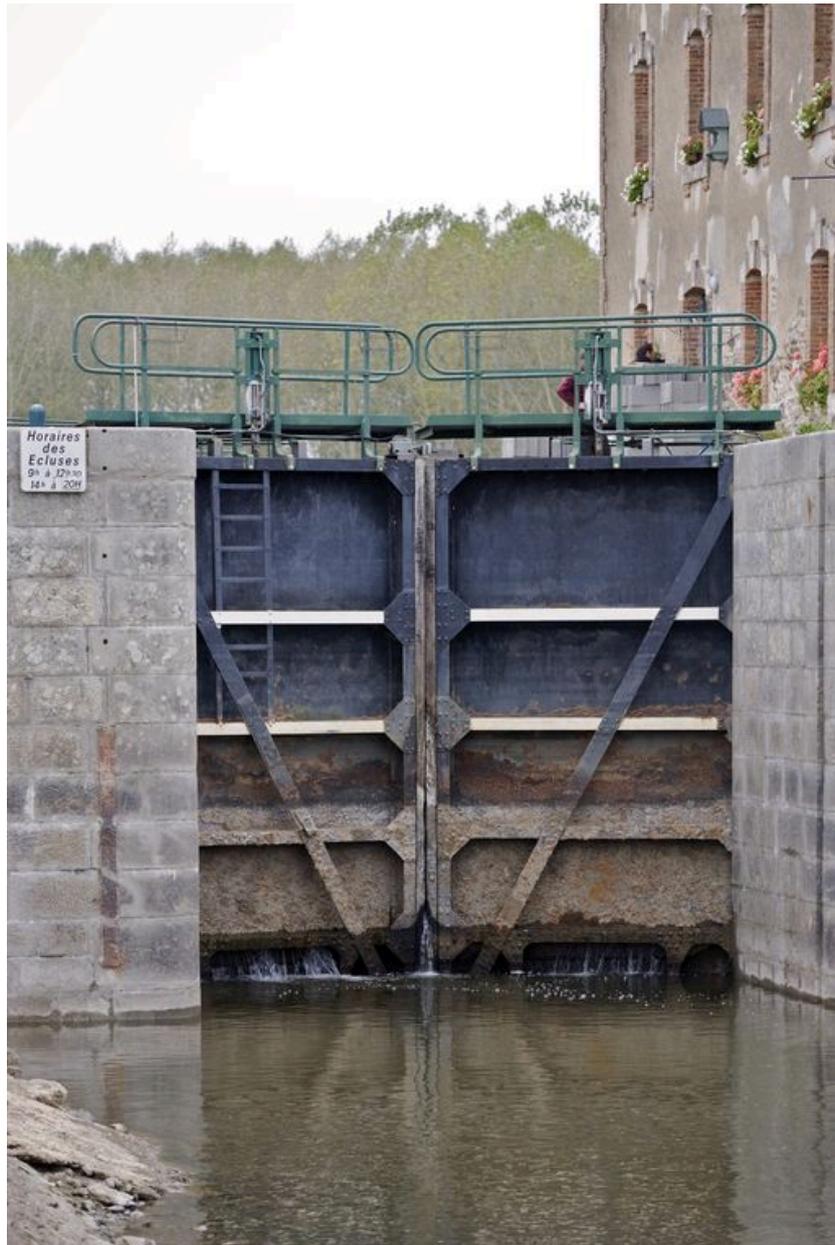
La porte d'aval de l'écluse, pendant les écourues de 2009.

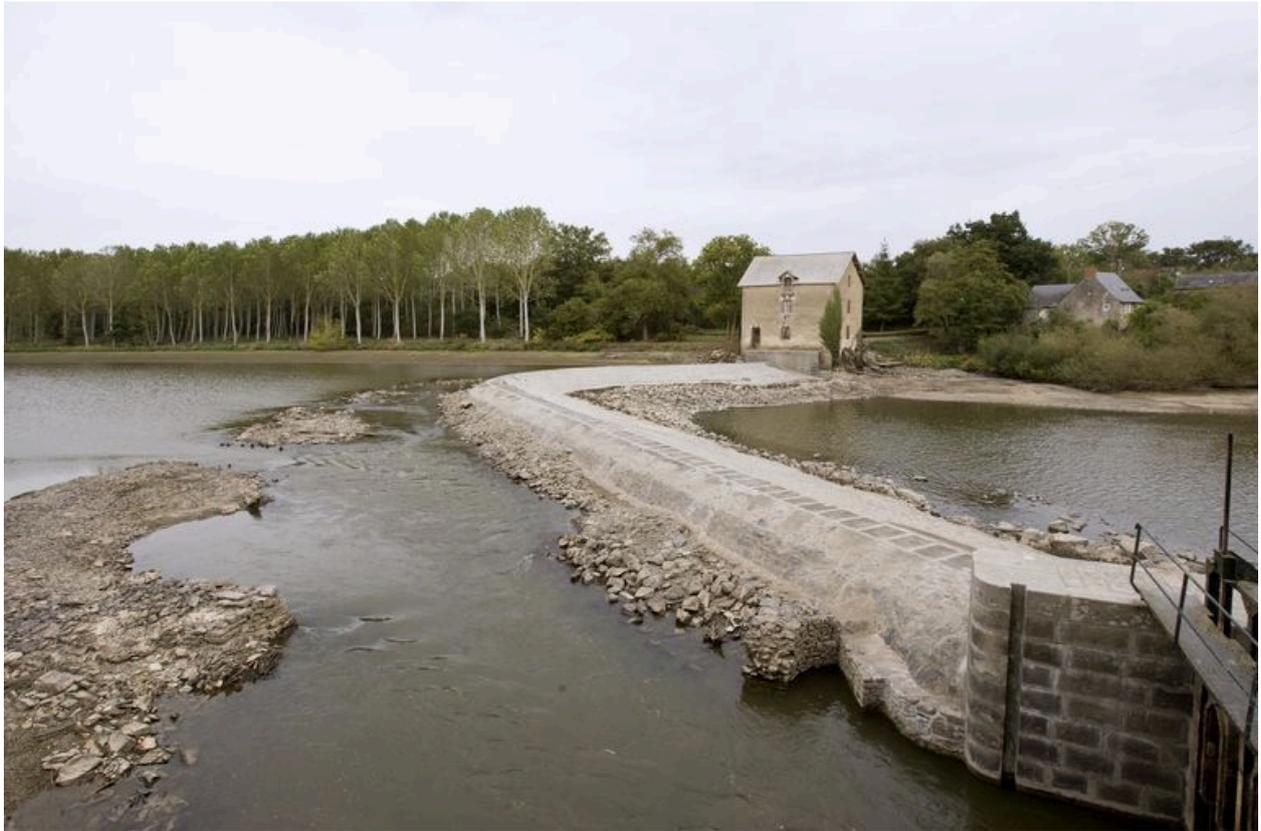
Le barrage et le moulin de la rive gauche (à Villiers-Charlemagne) vus depuis l'écluse pendant les écourues de 2009. A gauche les vestiges du barrage et de la porte marinière détruits en 1876.
