Pays de la Loire, Vendée
Damvix
Bourg
17 et 27 rue du Cloucq

Demeure dite le Cloucq, 17 et 27 rue du Cloucq

Numéro de dossier : IA85002965

Cadre de l'étude : inventaire topographique Vallée de la Sèvre Niortaise, Marais poitevin

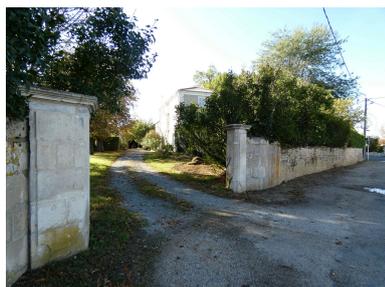
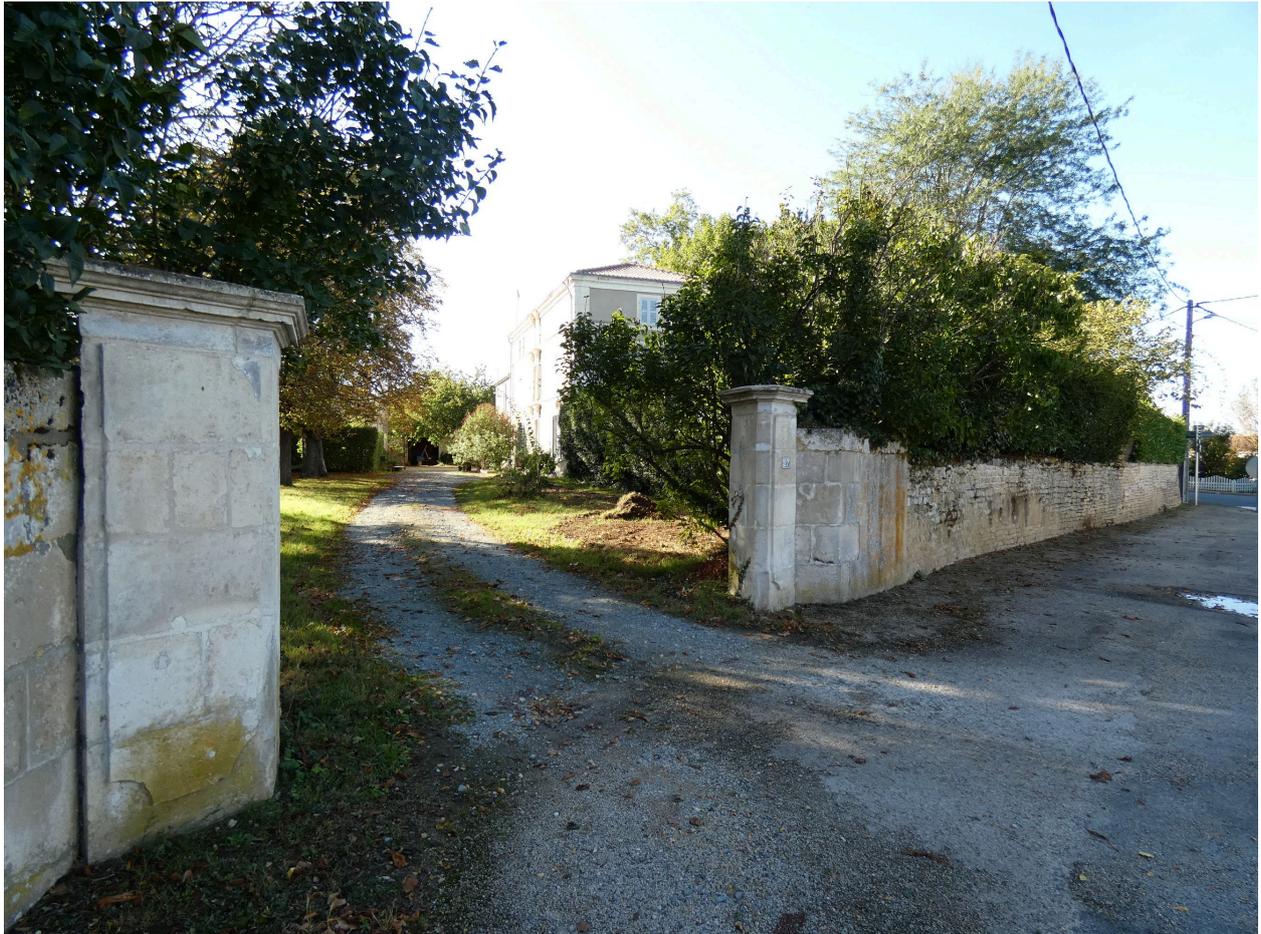
L'entrée de la propriété marquée par un portail à piliers maçonnés.
Phot. Yannis Suire
IVR52_20228500555NUCA

L'entrée de la propriété marquée par un portail à piliers maçonnés.

La demeure trône à l'entrée nord-ouest du bourg de Damvix, entre une cour et un jardin qu'entoure un mur de clôture. Celui-ci est interrompu au sud-est par un portail à piliers maçonnés et moulurés. Des communs prennent place au sud-ouest, englobant une étable surmontée d'un fenil, une écurie ouvrant par une large porte charretière, et enfin, au nord, un logement d'employés. Le logis comprend un corps principal de bâtiment, prolongé à l'ouest par un corps secondaire, à un étage. Le corps principal, haut d'un étage et d'un étage en surcroît, et simple en profondeur, est couvert d'un toit à croupes. Les angles sont marqués par des pilastres qui soutiennent la corniche. Celle-ci souligne le toit sur les quatre côtés, de même que les bandeaux d'appuis, moulurés, et le solin courent sur les quatre façades du bâtiment. La façade sud et la façade nord sont structurées de la même façon. On y compte trois travées d'ouvertures, réparties symétriquement autour de la porte centrale. Le décor des deux travées latérales est bien plus sobre que celui de la travée centrale, se limitant aux encadrements saillants des baies. Les trois ouvertures de la travée centrale présentent chacune un encadrement mouluré ainsi que, au-dessus, une corniche soutenue par des consoles. La largeur des baies et des corniches diminue à mesure que l'on s'élève, créant un effet de rétrécissement visuel.

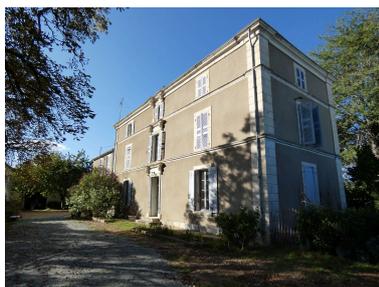
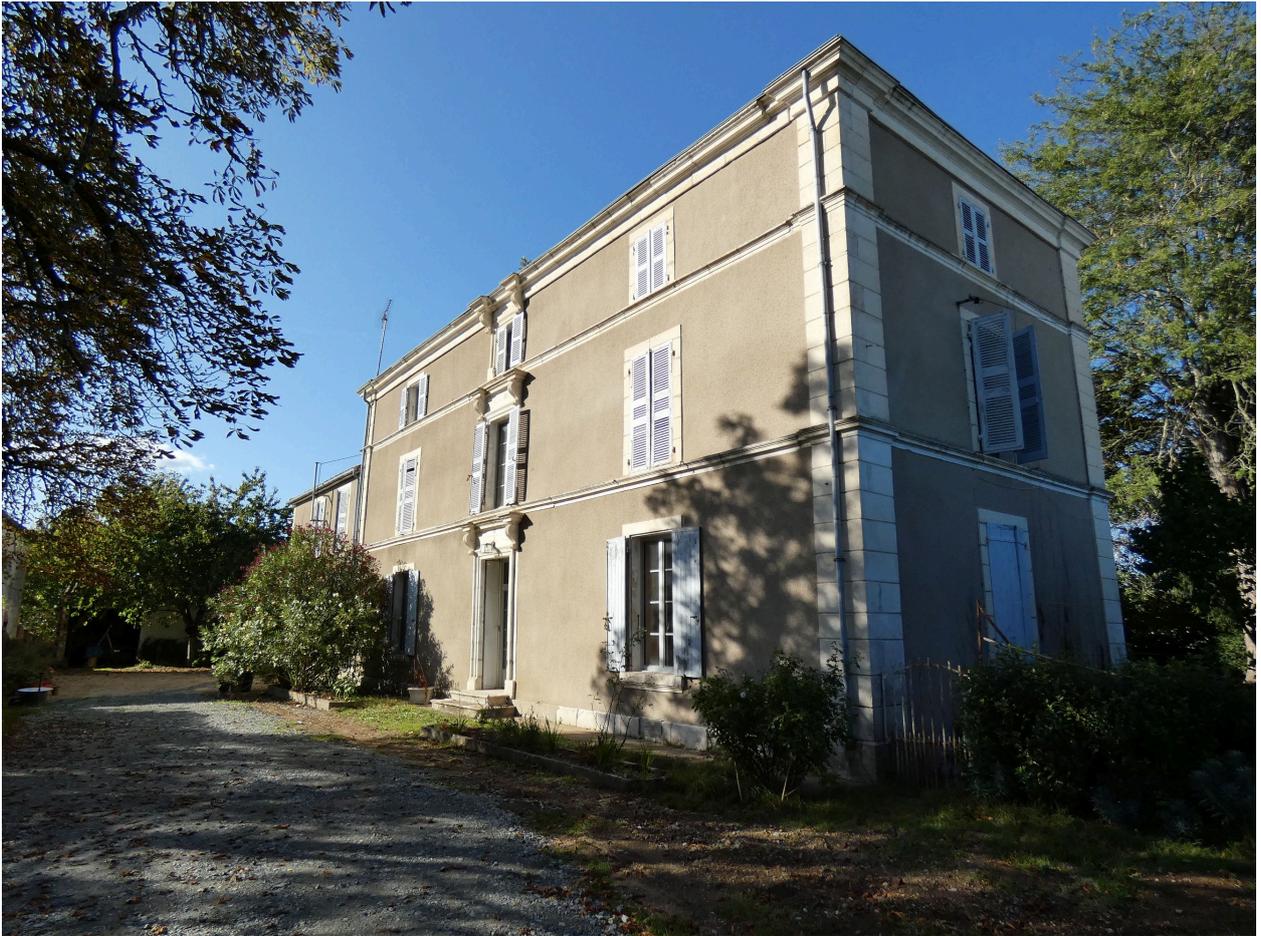
La demeure vue depuis le sud-est.
Phot. Yannis Suire
IVR52_20228500556NUCA

La demeure vue depuis le sud-est.

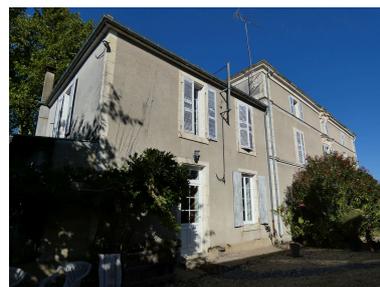
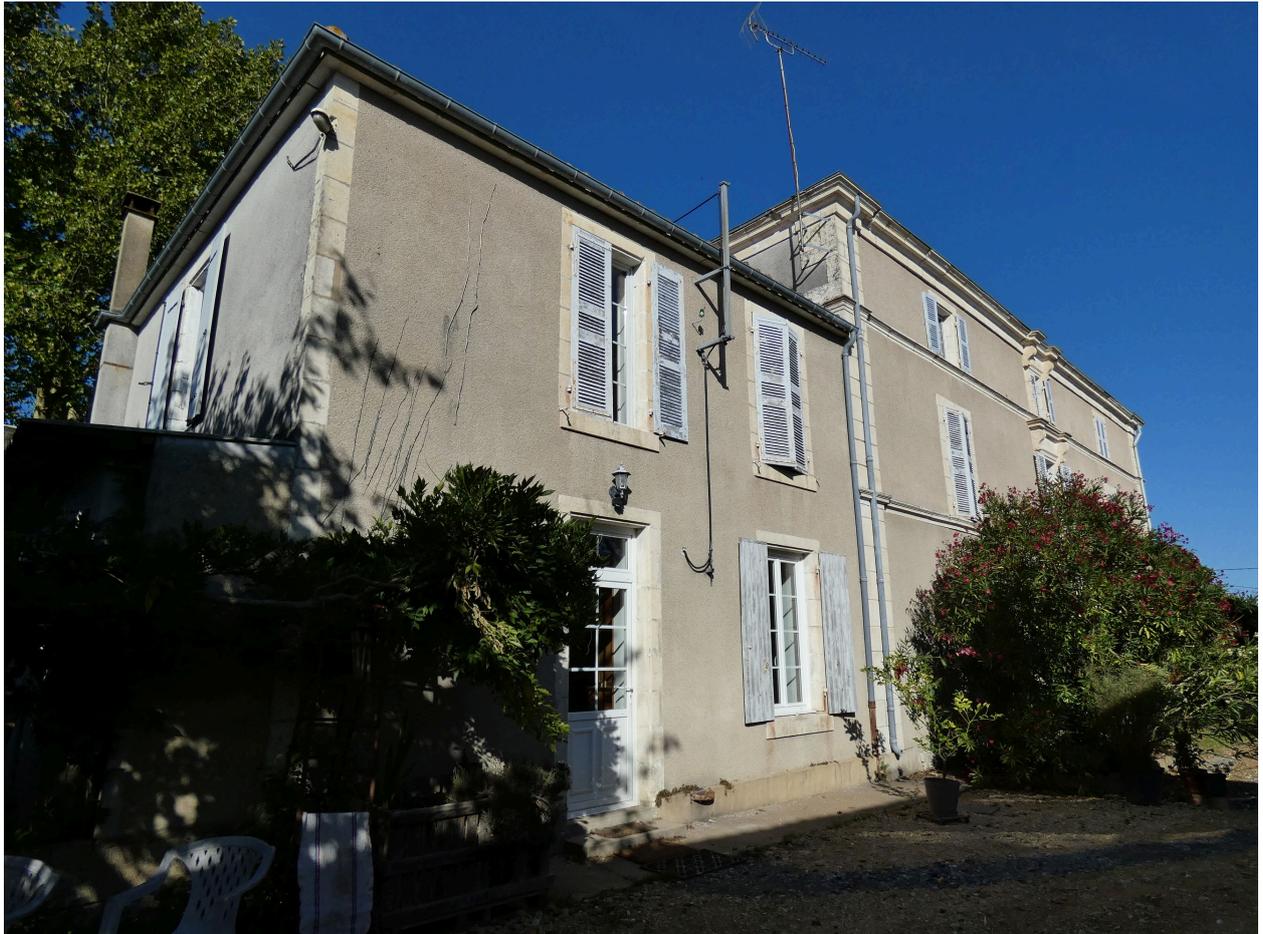
L'extension ouest de la demeure vue depuis l'ouest.
Phot. Yannis Suire
IVR52_20228500560NUCA

L'extension ouest de la demeure vue depuis l'ouest.

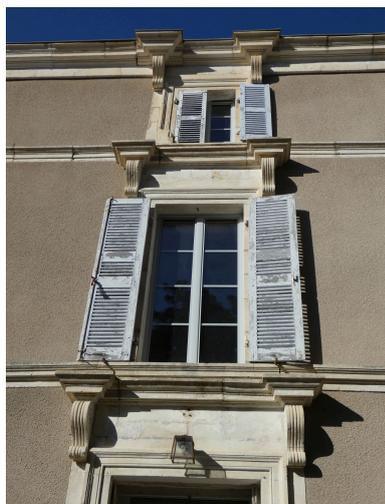
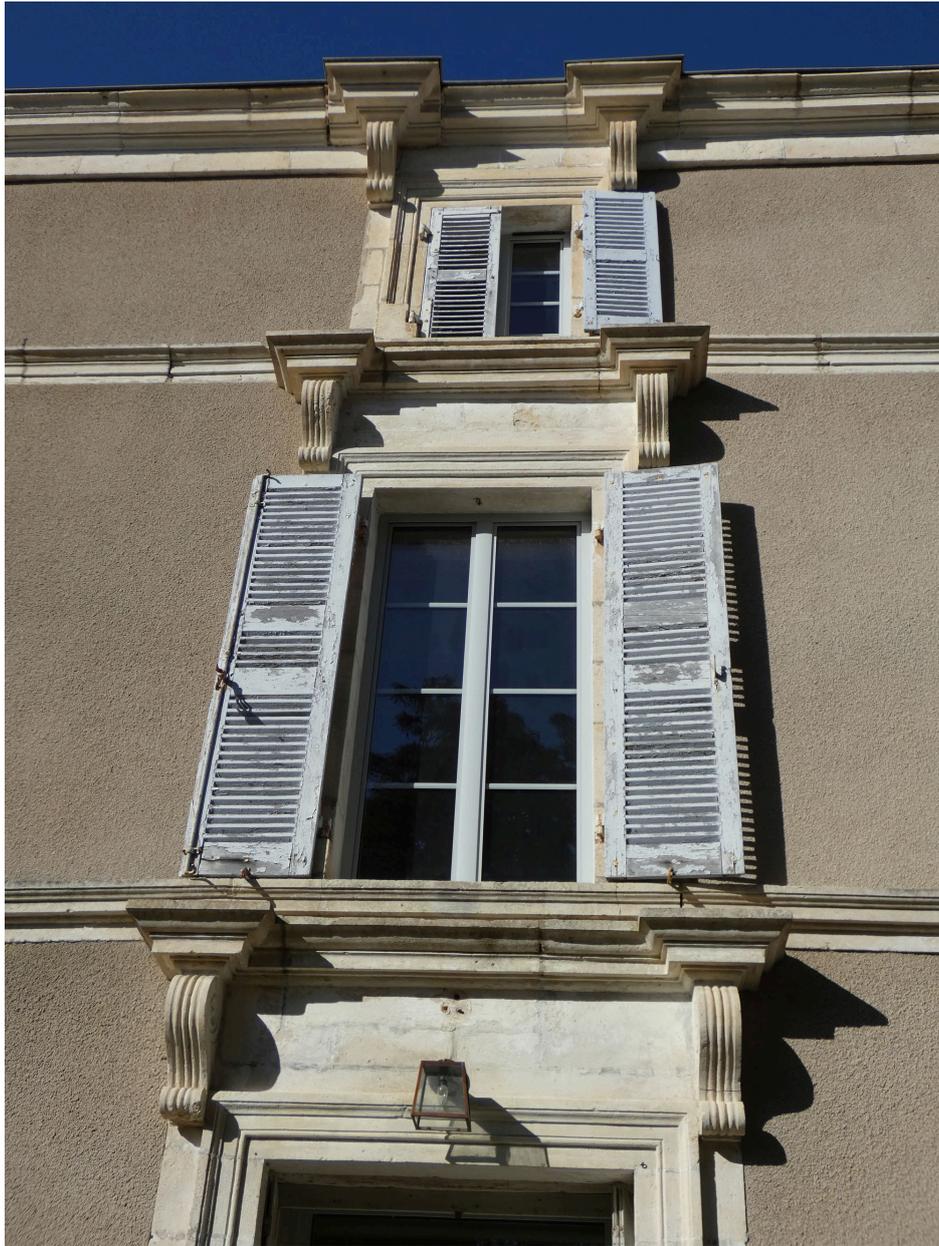
Le décor de la travée centrale d'ouvertures sur la façade sud.
Phot. Yannis Suire
IVR52_20228500557NUCA

Le décor de la travée centrale d'ouvertures sur la façade sud.

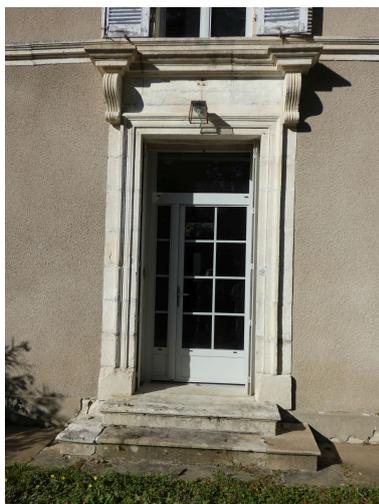
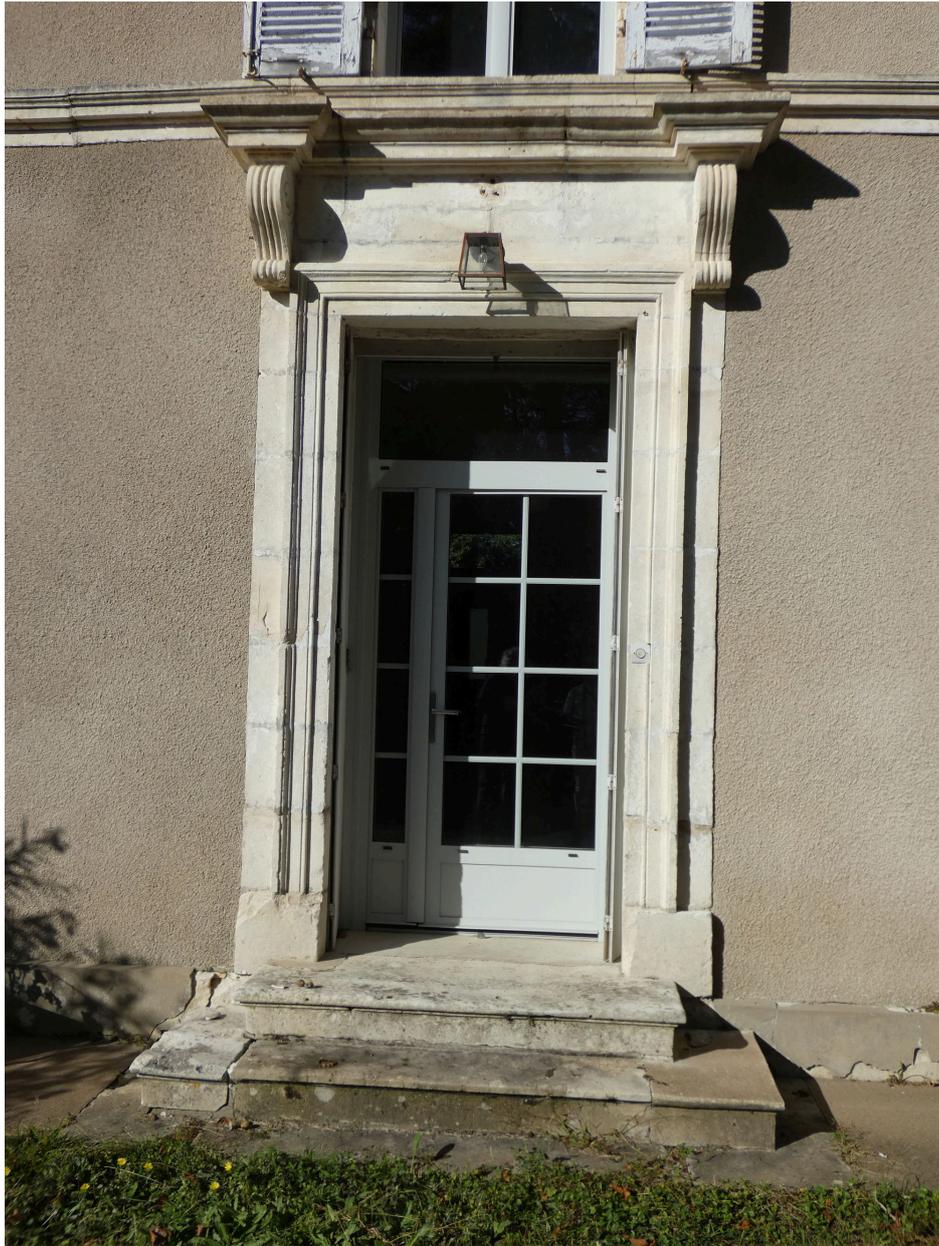
La porte sud et son décor.
Phot. Yannis Suire
IVR52_20228500558NUCA

La porte sud et son décor.

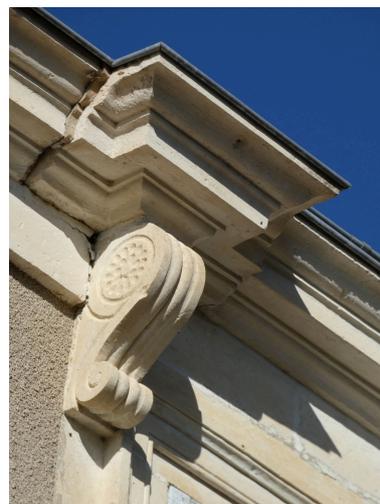
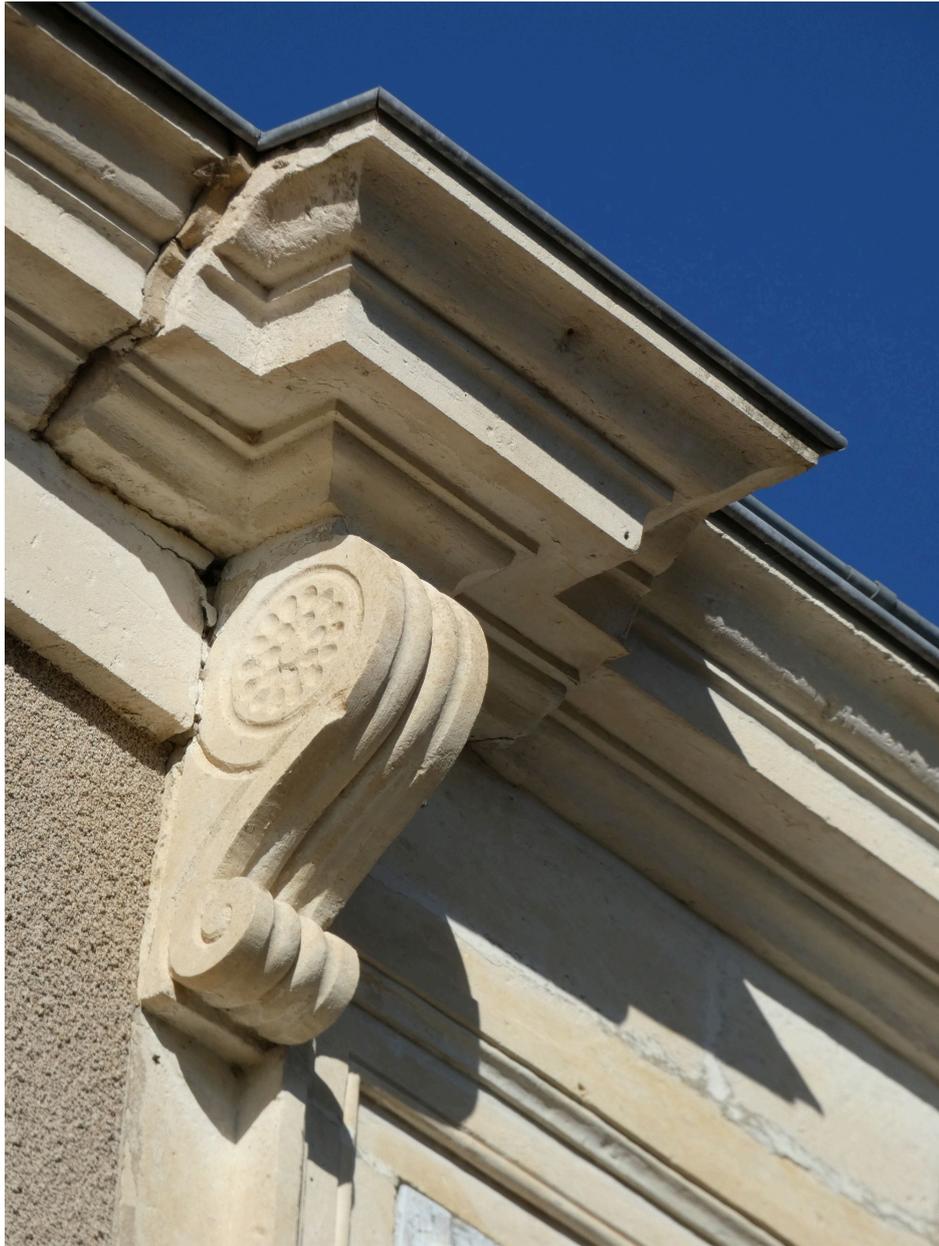
Détail d'une des consoles ornant la travée centrale d'ouvertures, au sud.
Phot. Yannis Suire
IVR52_20228500562NUCA

Détail d'une des consoles ornant la travée centrale d'ouvertures, au sud.

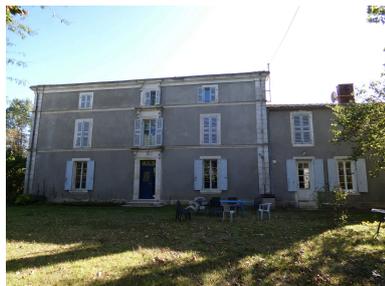
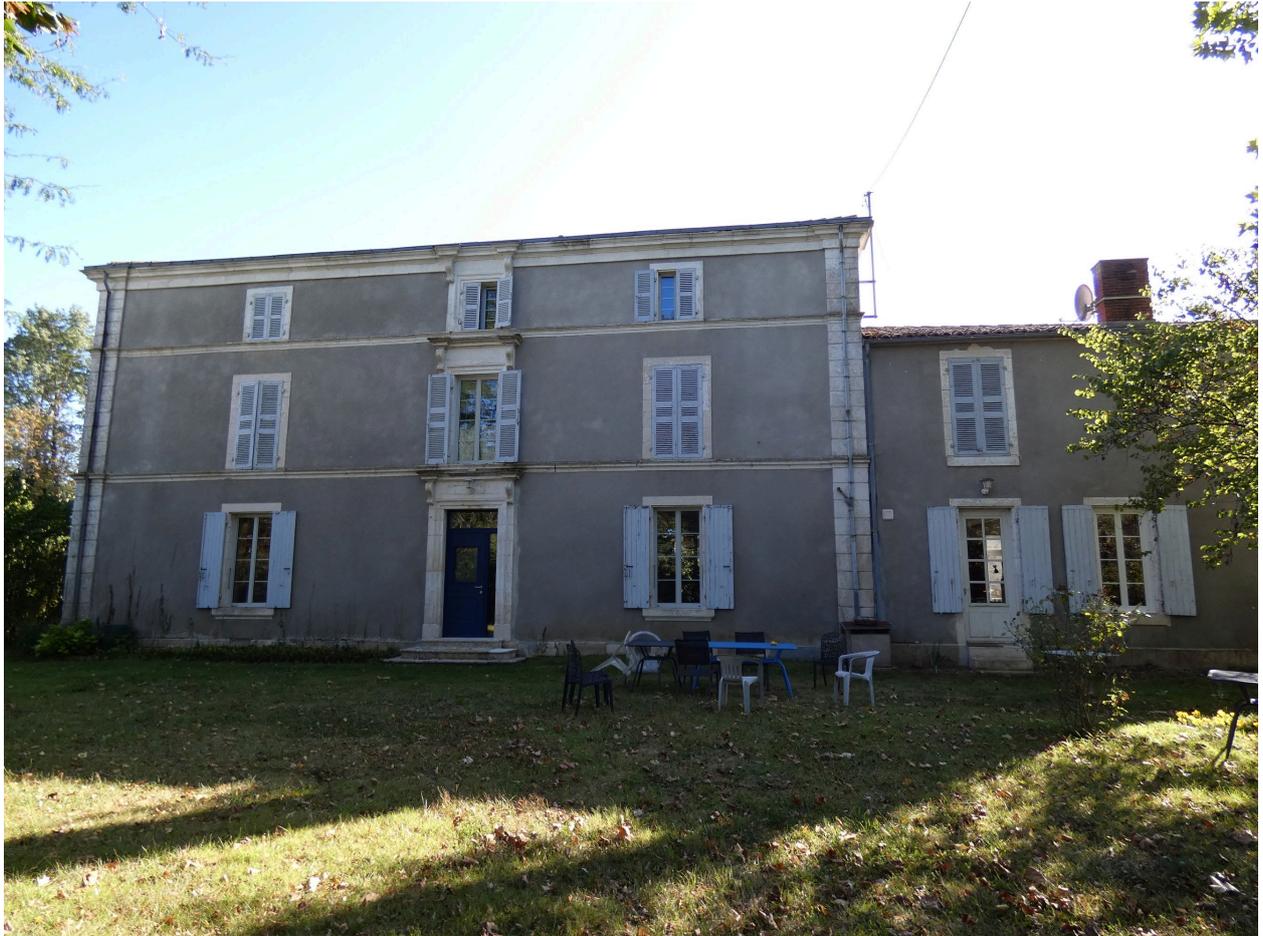
La demeure vue depuis
le nord, côté jardin.
Phot. Yannis Suire
IVR52_20228500561NUCA

La demeure vue depuis le nord, côté jardin.

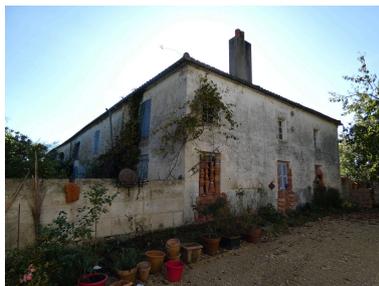
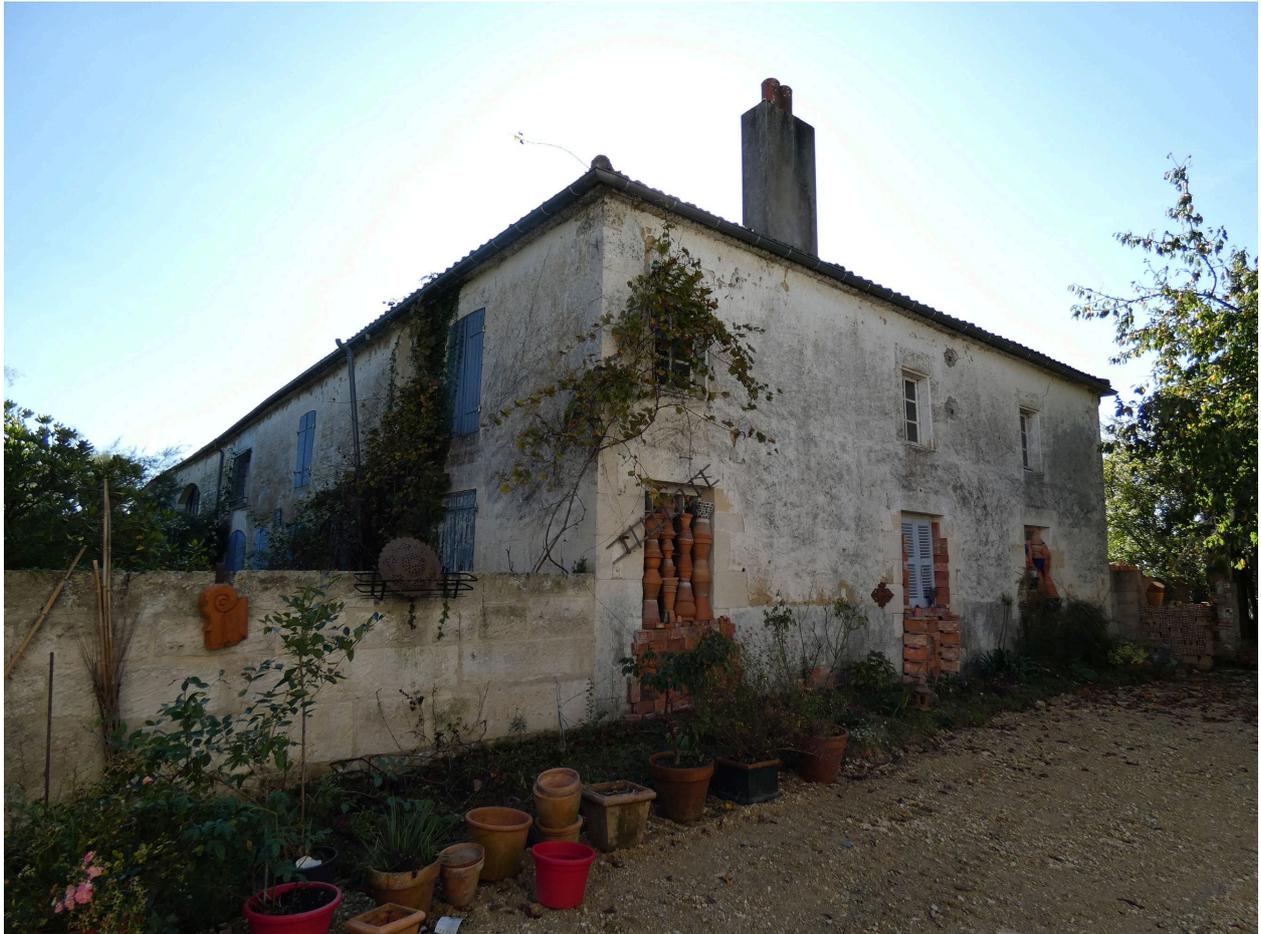
L'ancien logement à l'extrémité nord
des commons, vu depuis le nord-est.
Phot. Yannis Suire
IVR52_20228500559NUCA

L'ancien logement à l'extrémité nord des communs, vu depuis le nord-est.

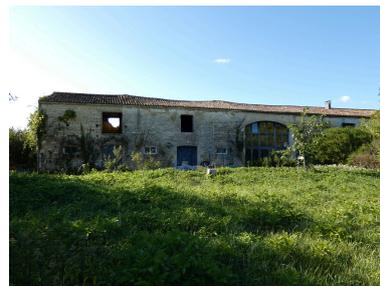
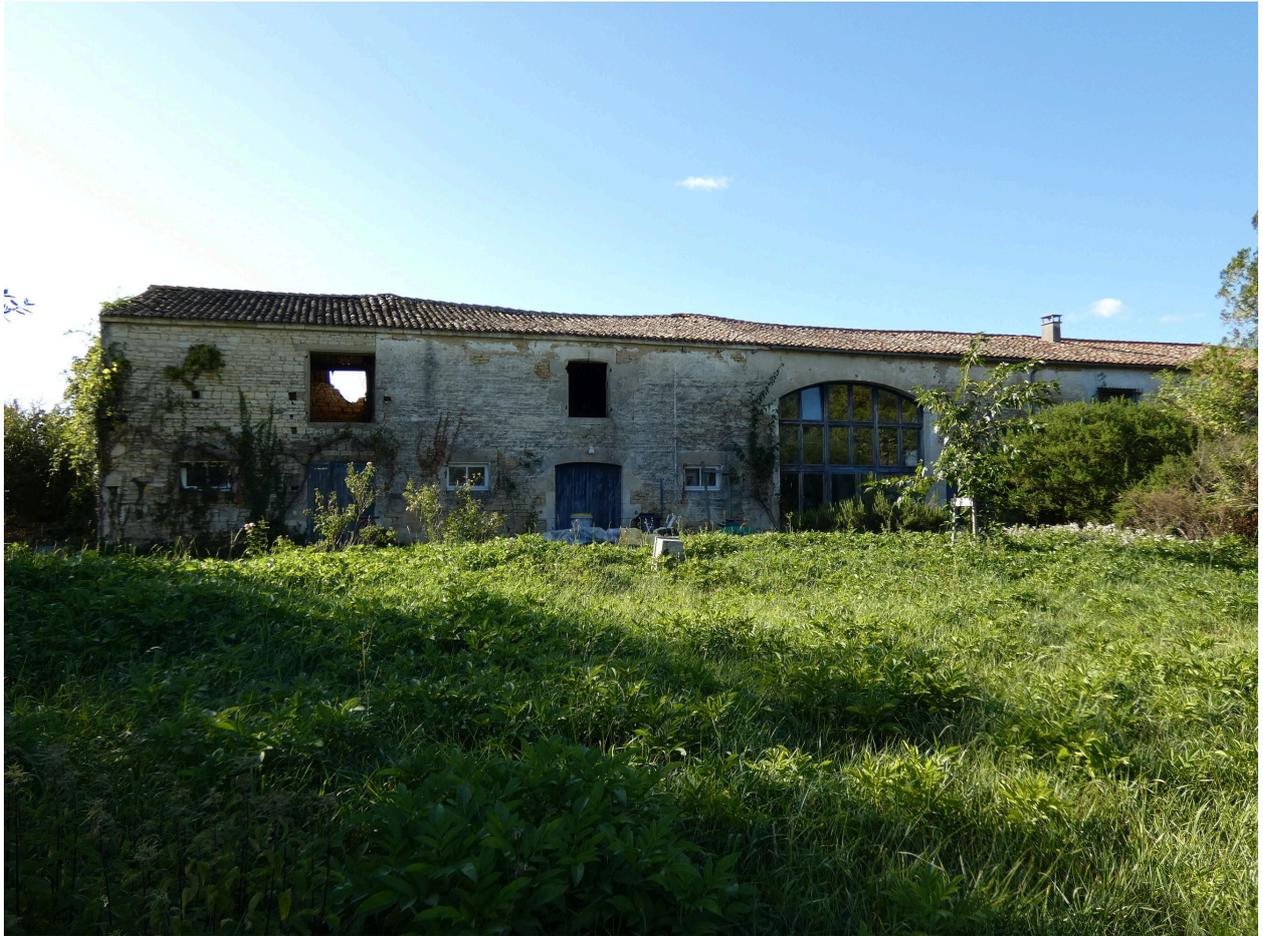
Les commons vus depuis l'est.
Phot. Yannis Suire
IVR52_20228500563NUCA

Les communs vus depuis l'est.

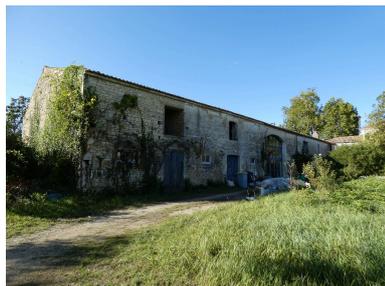
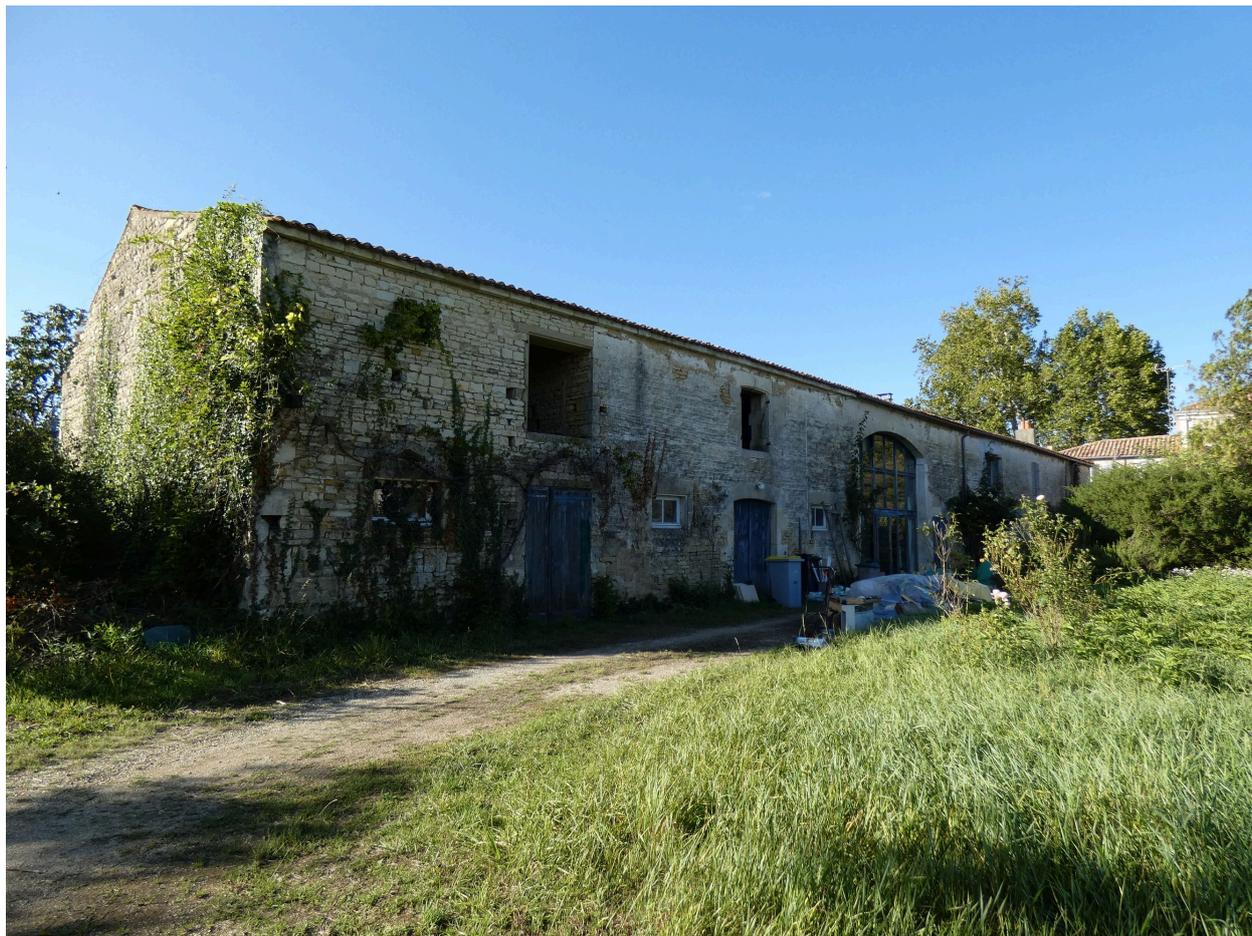
Les commons vus depuis le sud-est.
Phot. Yannis Suire
IVR52_20228500564NUCA

Les communs vus depuis le sud-est.
