## Ferme, actuellement maison, 1 rue de Millé

Numéro de dossier : IA85002481  
Date de l'enquête initiale : 2020  
Date(s) de rédaction : 2021  
Cadre de l'étude : inventaire topographique Vallée de la Sèvre Niortaise, Marais poitevin  
Degré d'étude : recensé

Dénomination : ferme  
Parties constituantes non étudiées : cour, grange, étable, hangar agricole, remise

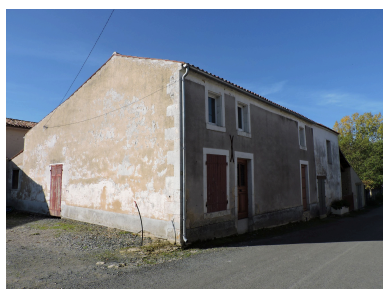
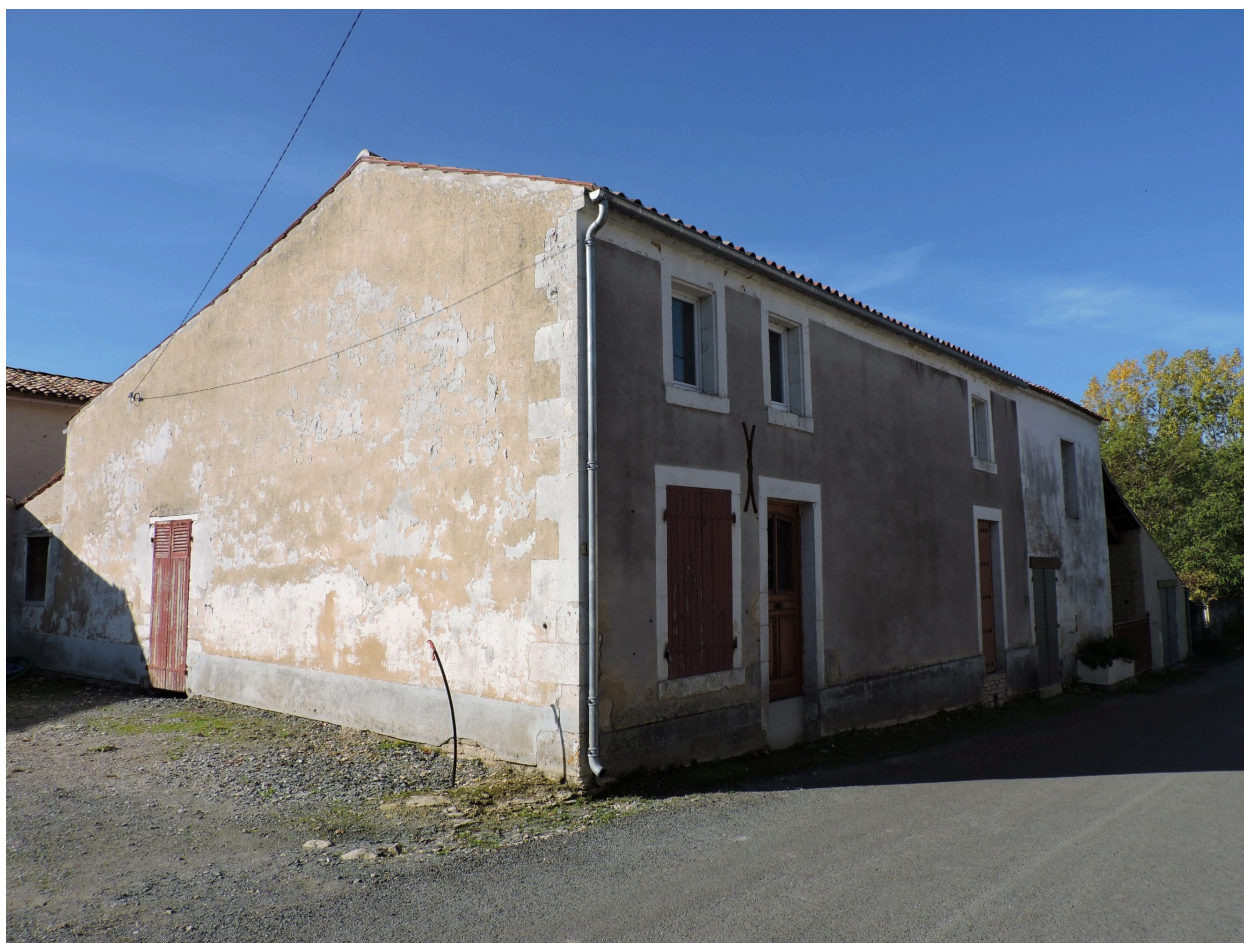
L'ancienne ferme vue  
depuis le nord-est.  
Phot. Yannis Suire  
IVR52\_20218500277NUCA

L'ancienne ferme vue depuis le nord-est.

Cette ancienne ferme est située à la sortie nord-ouest du bourg, près de la Jeune Autise et des marais. Ses bâtiments sont placés en alignement sur la voie et dans le prolongement les uns des autres, soit, de gauche à droite : le logis, une grange-étable, un hangar et un toit, les deux derniers en appentis. Le logis présente en façade trois travées d'ouvertures, avec appuis saillants. La façade est soulignée par un solin. On observe un anneau d'attache pour animaux aménagé dans le mur de façade de la grange-étable.

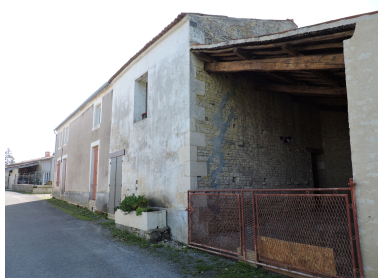
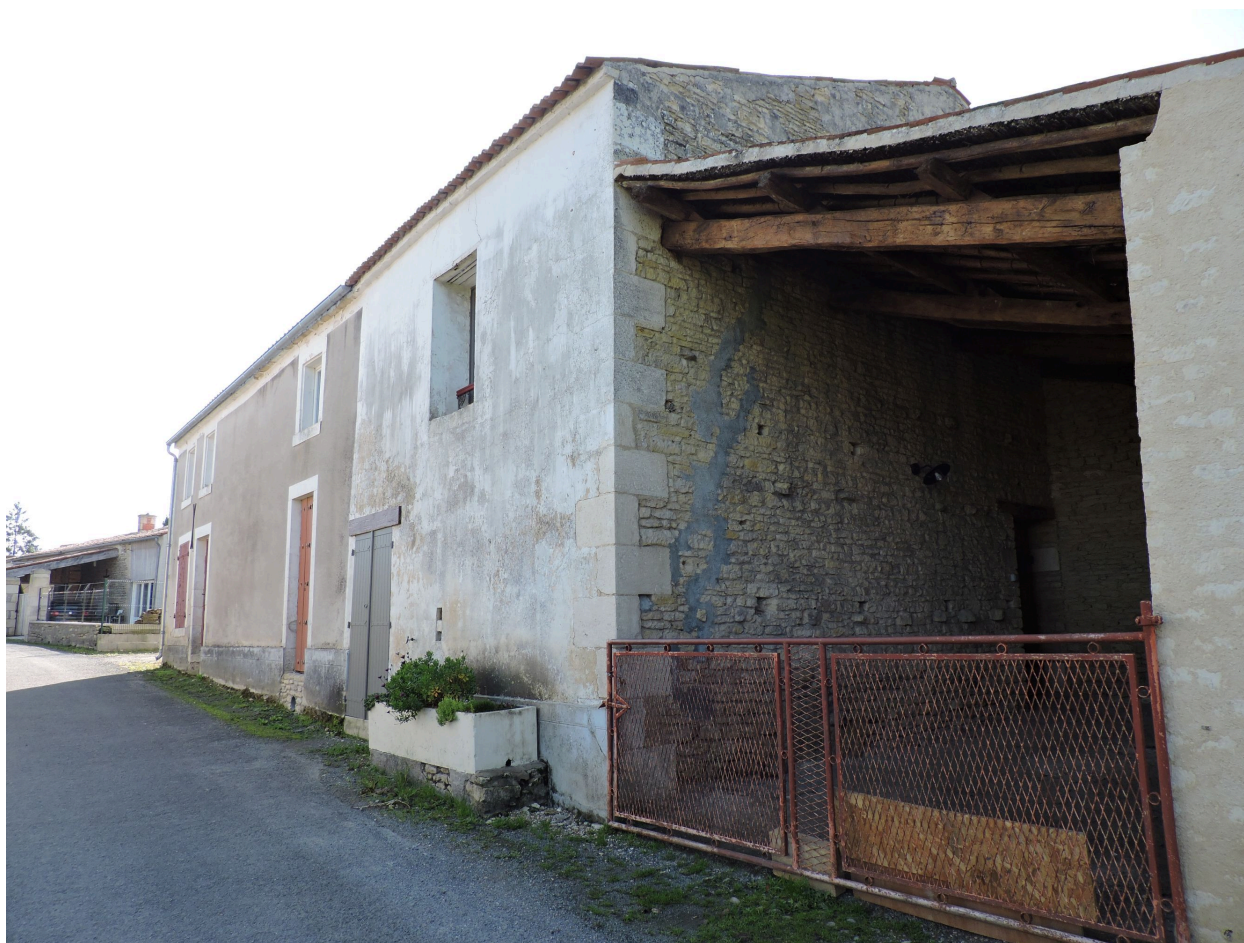
Les dépendances vues  
depuis le nord-ouest.  
Phot. Yannis Suire  
IVR52\_20218500278NUCA

Les dépendances vues depuis le nord-ouest.

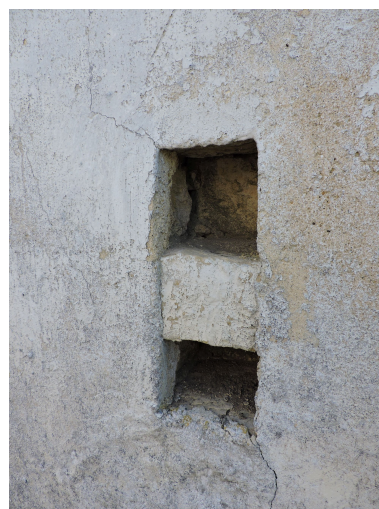
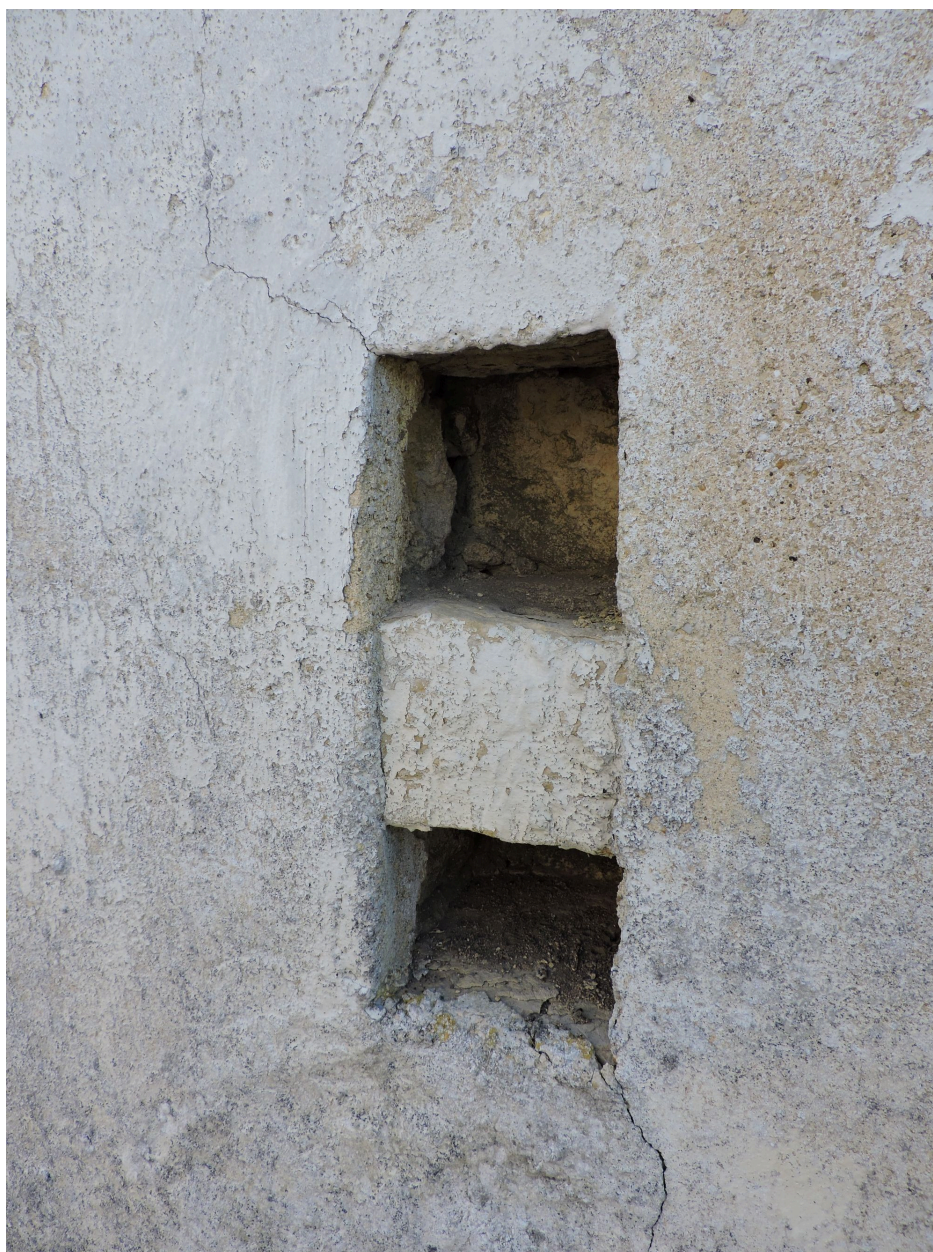
Anneau d'attache aménagé dans le  
mur de façade de la grange-étable.  
Phot. Yannis Suire  
IVR52\_20218500279NUCA

Anneau d'attache aménagé dans le mur de façade de la grange-étable.
