Pays de la Loire, Vendée
Damvix
la Barbée
49 la Barbée

Ferme, actuellement maison, 49 la Barbée

Cadre de l'étude : inventaire topographique Vallée de la Sèvre Niortaise, Marais poitevin

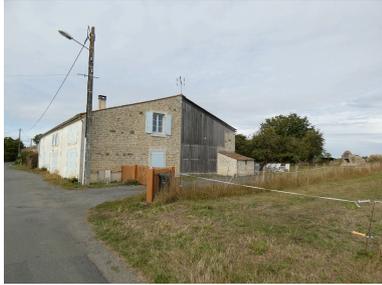
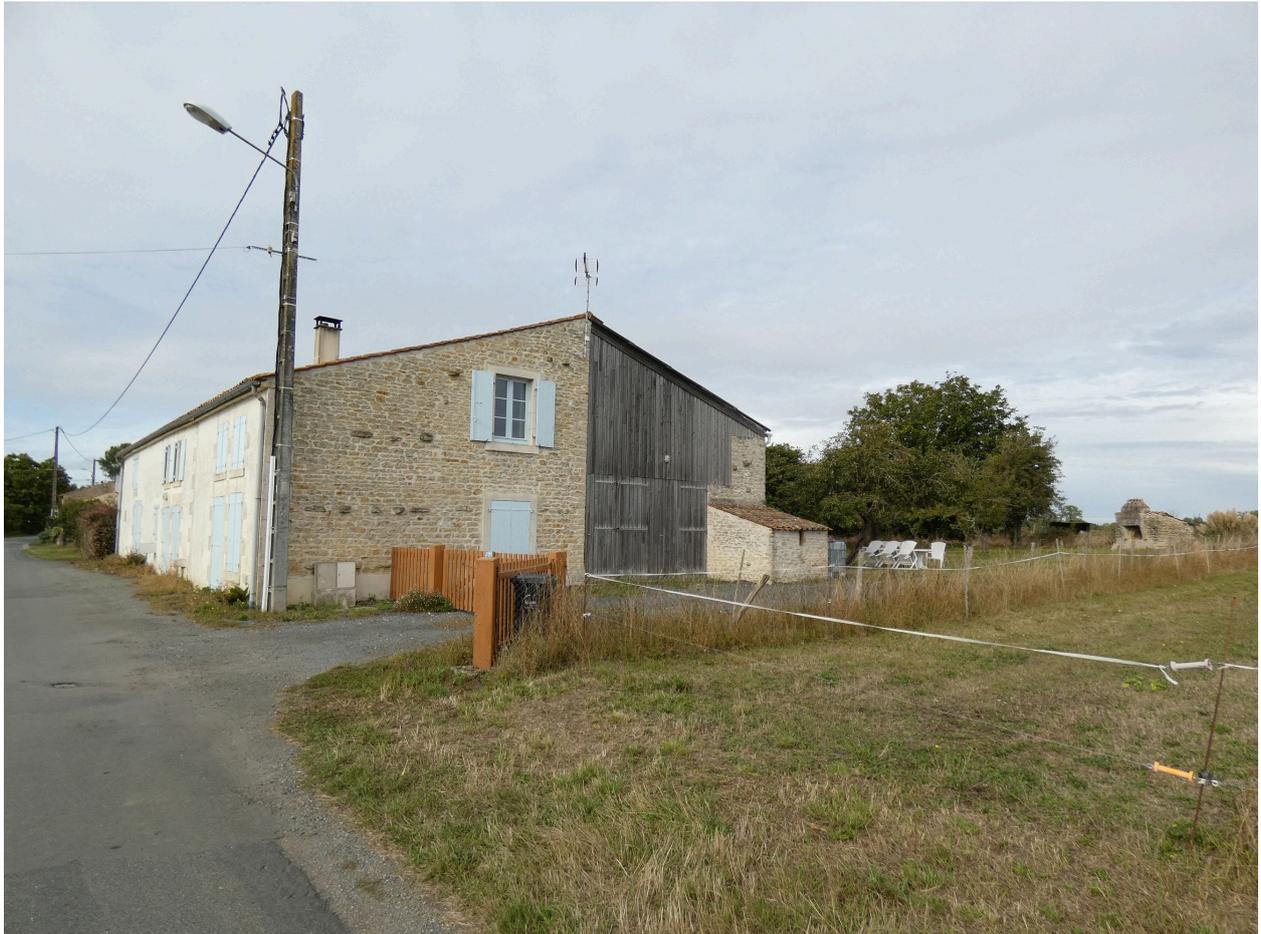
L'ancienne ferme vue depuis l'est.
Phot. Yannis Suire
IVR52_20228500596NUCA

L'ancienne ferme vue depuis l'est.

L'ancienne ferme est située en alignement sur la voie. Le logis et l'essentiel des dépendances, dans le prolongement (étable) ou en arrière (hangar en pierre), sont regroupés sous le même toit, formant un plan massé. On observe aussi un four, isolé dans la cour. Le logis devait être divisé en deux logements, comme semble l'indiquer la présence de deux pierres d'évier. Chaque logement présentait deux travées d'ouvertures en façade, avec les appuis saillants des baies comme seul élément de décor.

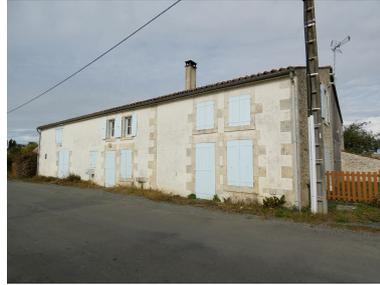
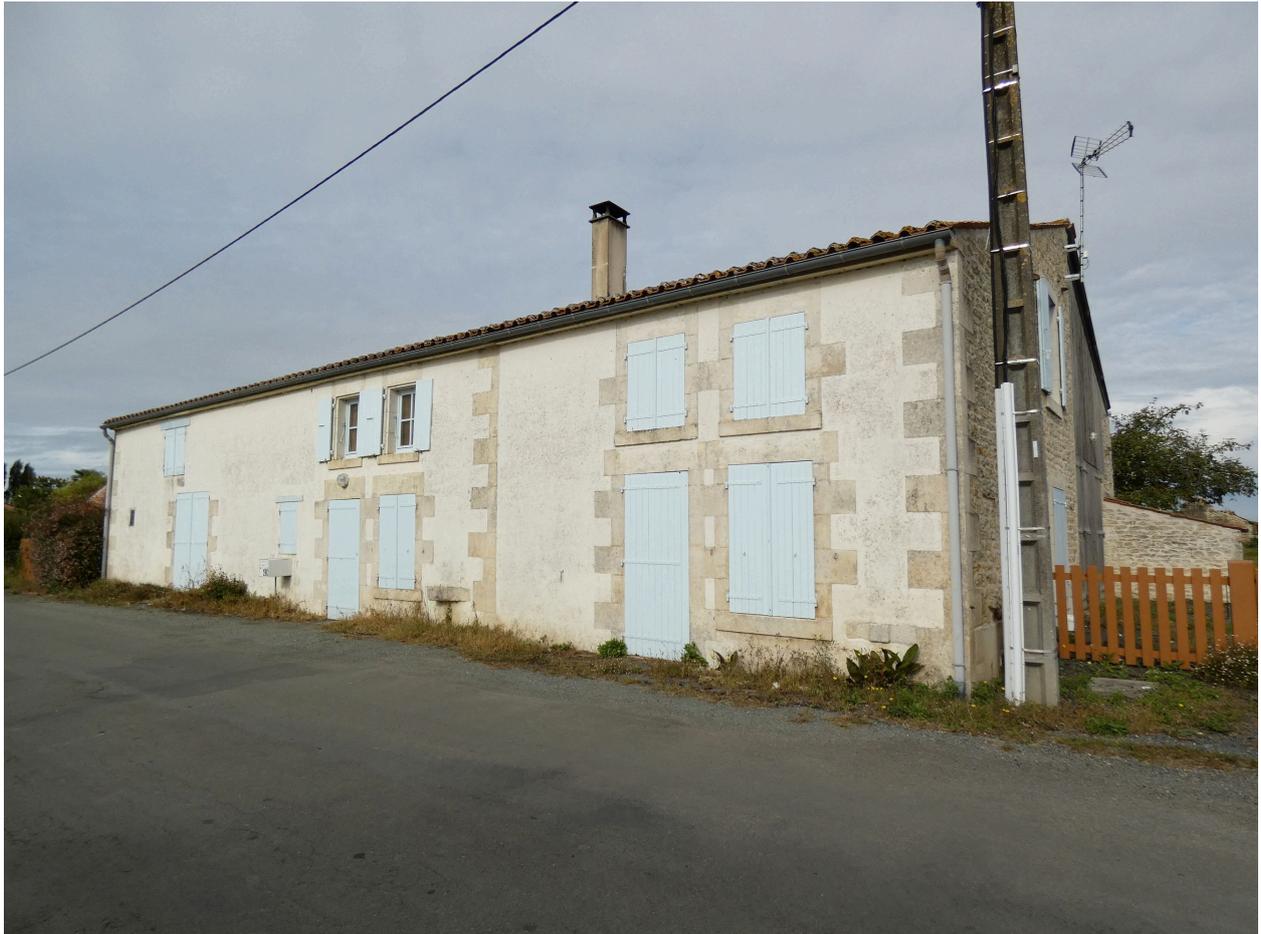
Le logis vu depuis le sud-est.
Phot. Yannis Suire
IVR52_20228500597NUCA

Le logis vu depuis le sud-est.

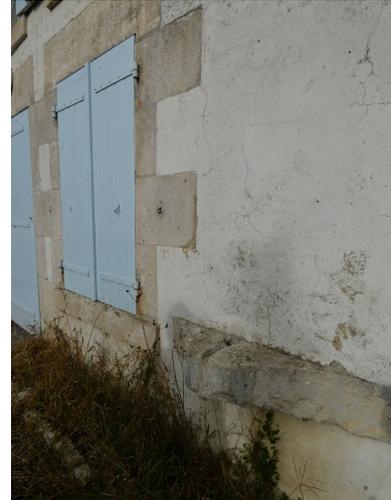
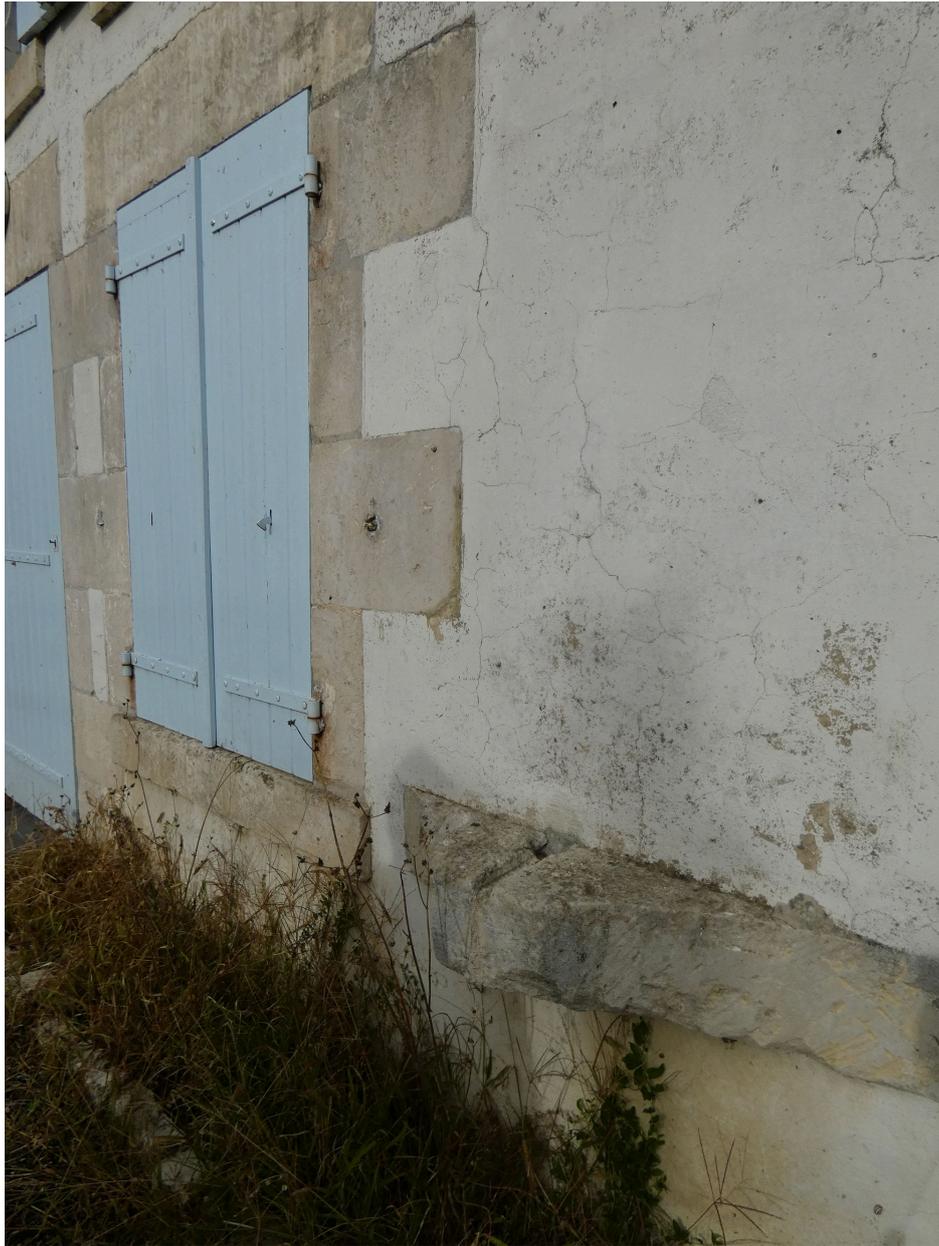
Une des deux pierres d'évier.
Phot. Yannis Suire
IVR52_20228500598NUCA

Une des deux pierres d'évier.
