Pays de la Loire, Mayenne
Saint-Fraimbault-de-Prières

Pont de Saint-Fraimbault-de-Prières

Numéro de dossier : IA53000612
Date de l'enquête initiale : 2005
Date(s) de rédaction : 2005
Cadre de l'étude : enquête thématique départementale rivière Mayenne
Degré d'étude : étudié

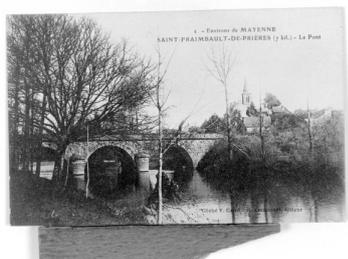
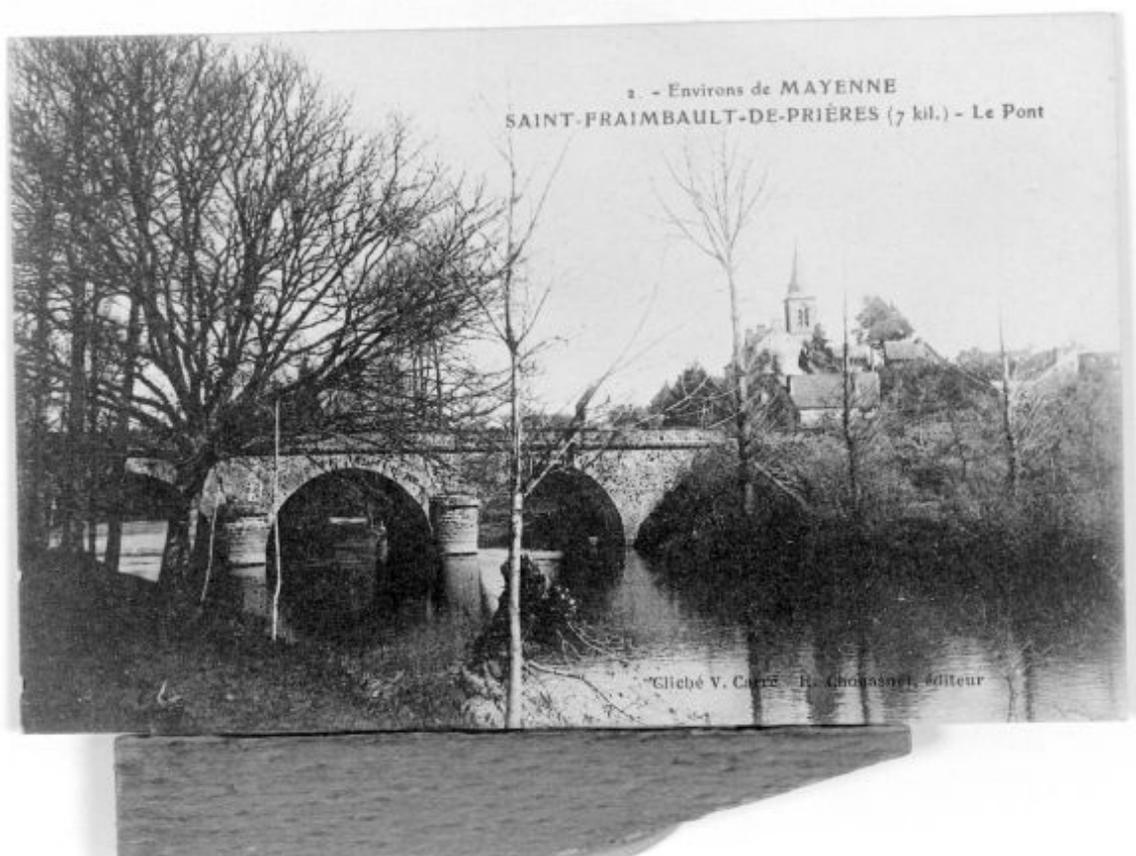
Vue depuis l'aval du pont détruit pendant la 2e Guerre mondiale.
Autr. V. Carré, Autr. E. Chouasnet,
Repro. François Lasa
IVR52_20015300382X

Vue depuis l'aval du pont détruit pendant la 2e Guerre mondiale.

Le pont du XIXe siècle était moellons à tête redressée en granite. Il comportait trois arches cintrées soulignées, de même que les deux becs semi-circulaires, par un parement en pierre de taille. L'actuel pont est doté d'un tablier en béton. Les deux massifs latéraux, réemployant sans doute une partie des anciens et les deux piles sont en granite, en moellon à chaînes d'angle en pierre de taille pour les premiers, en appareil à bossage pour les secondes.

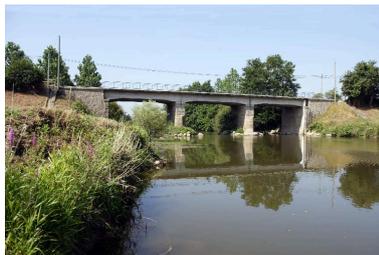
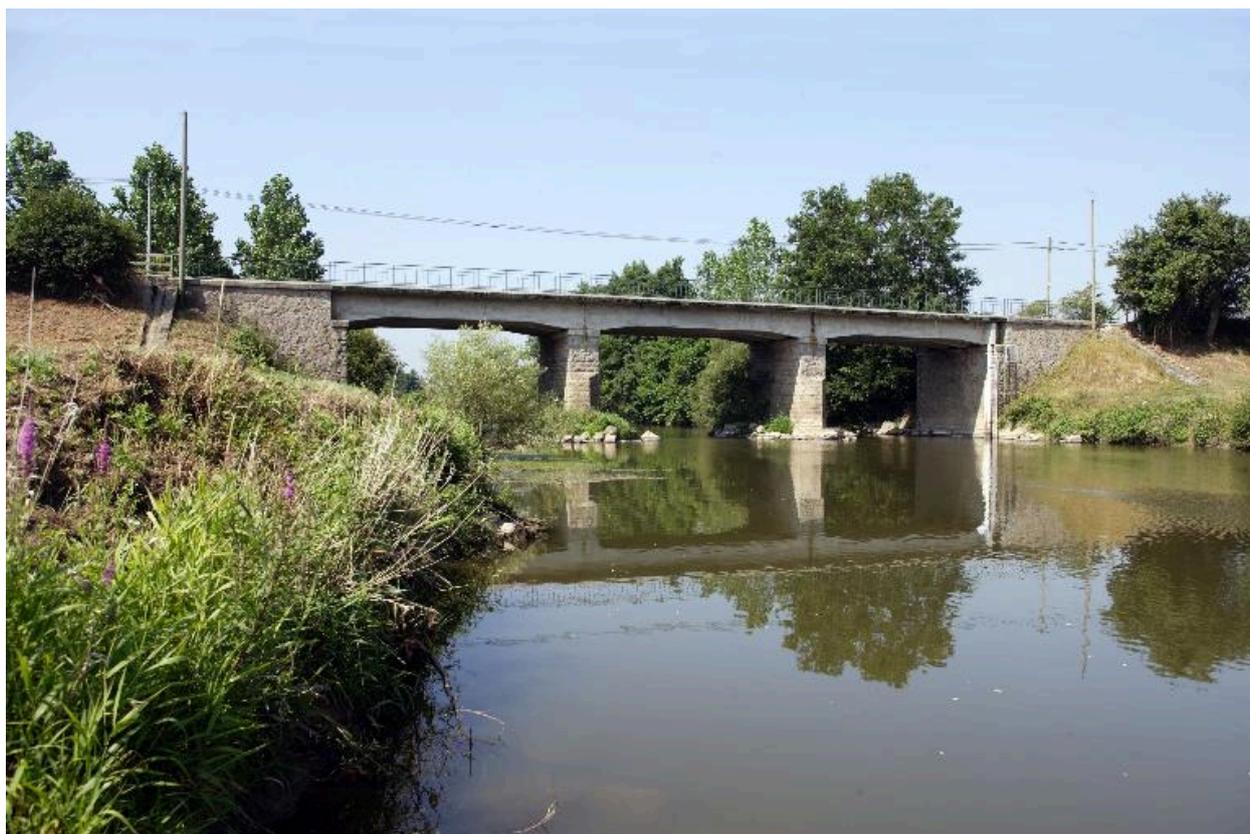
Vue depuis l'aval.
Phot. François Lasa
IVR52_20055300378NUCA

Vue depuis l'aval.
