Pays de la Loire, Mayenne
Le Housseau-Brétignolles
le Moulin-de-Boulay

Moulin à farine et moulin à foulon, actuellement maison

Numéro de dossier : IA53000598

Cadre de l'étude : enquête thématique départementale rivière Mayenne, inventaire topographique Canton de Lassay-les-Châteaux

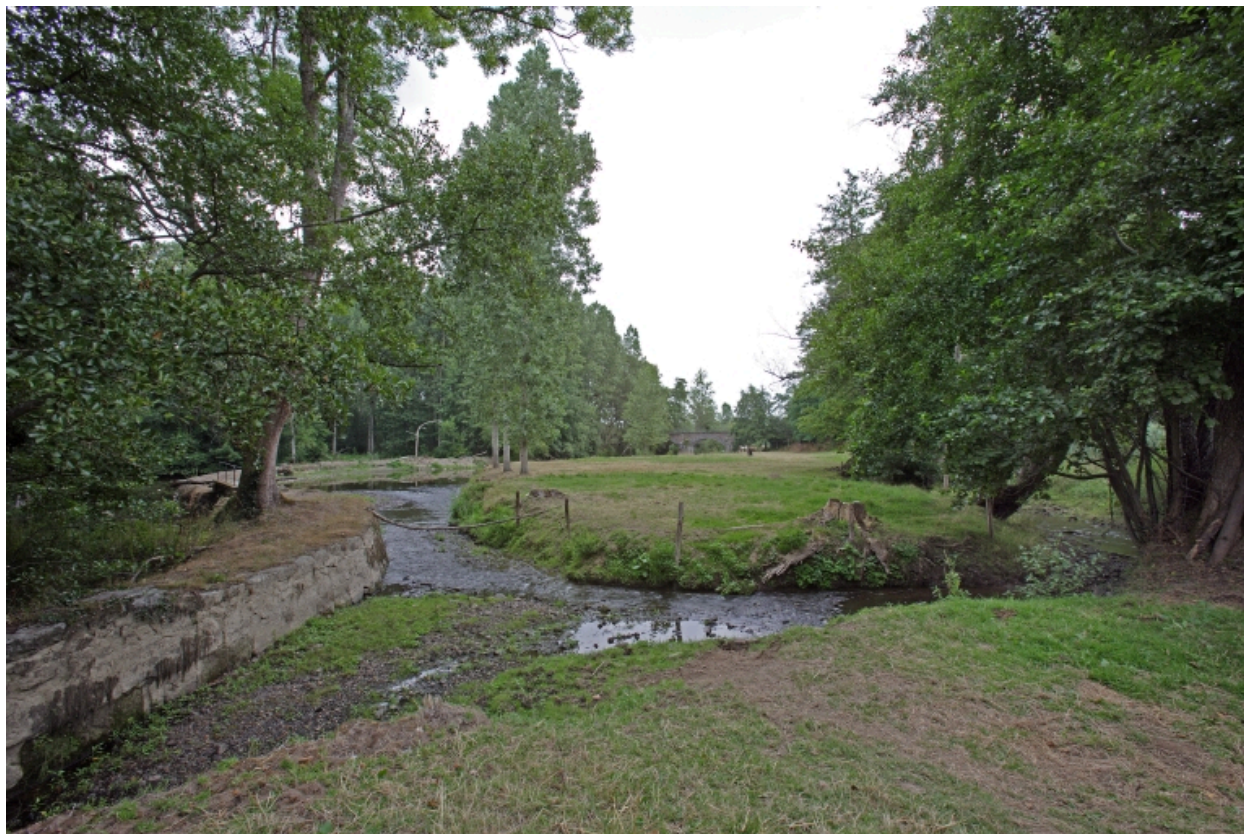
IVR52_20065300738NUCA

Le barrage sur la Mayenne, le canal d'alimentation du moulin et l'embouchure du ruisseau de Lassay vus depuis le moulin au sud-ouest.

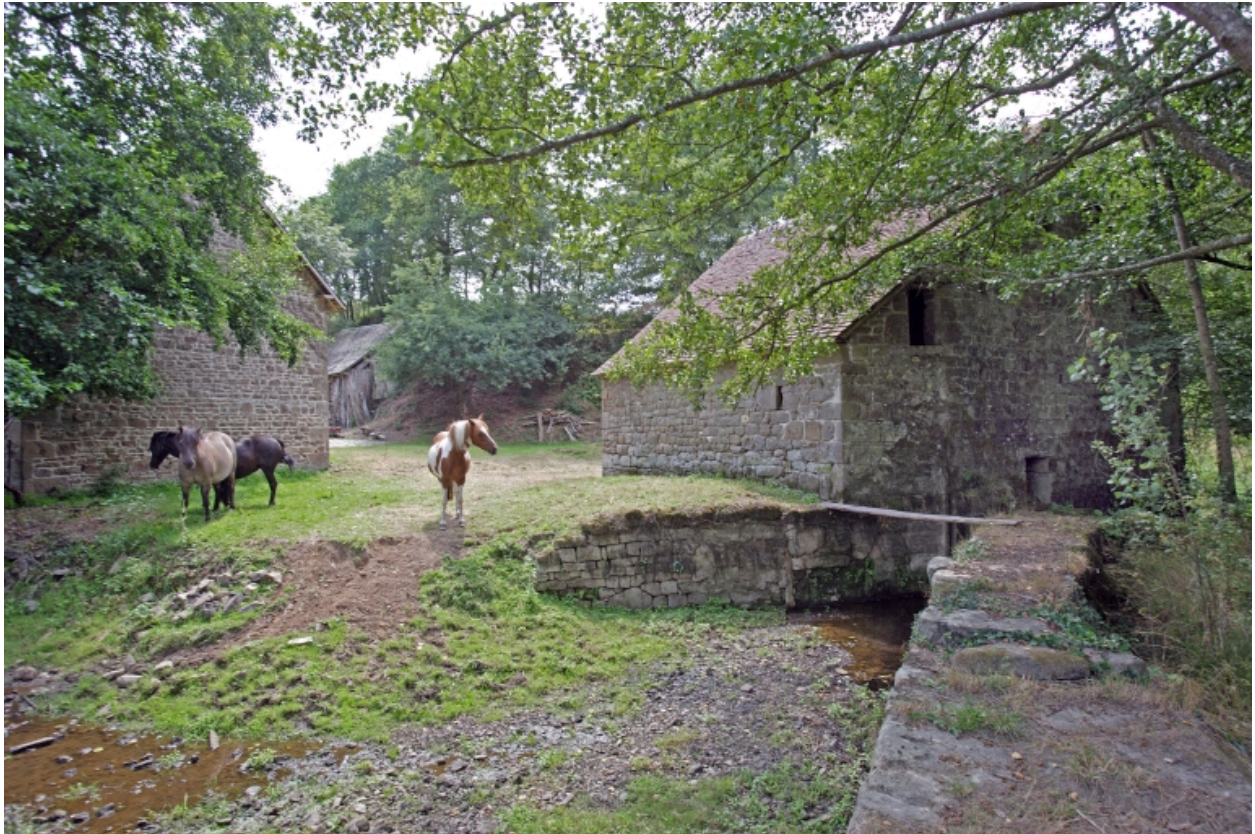
IVR52_20065300730NUCA

Le moulin à farine sur la Mayenne : élévations est et nord et canal d'alimentation vus depuis le barrage. A gauche, l'étable.

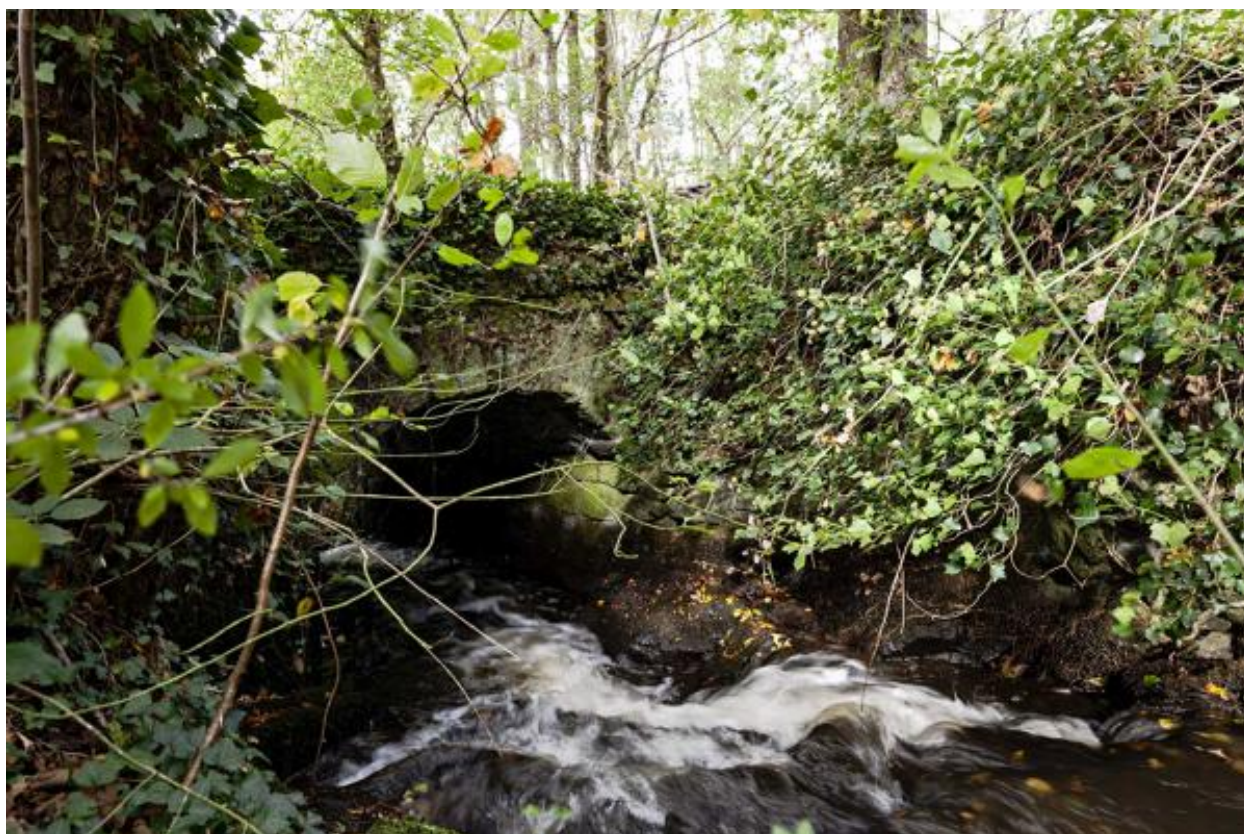
IVR52_20205300394NUCA

Bonde de l'étang.

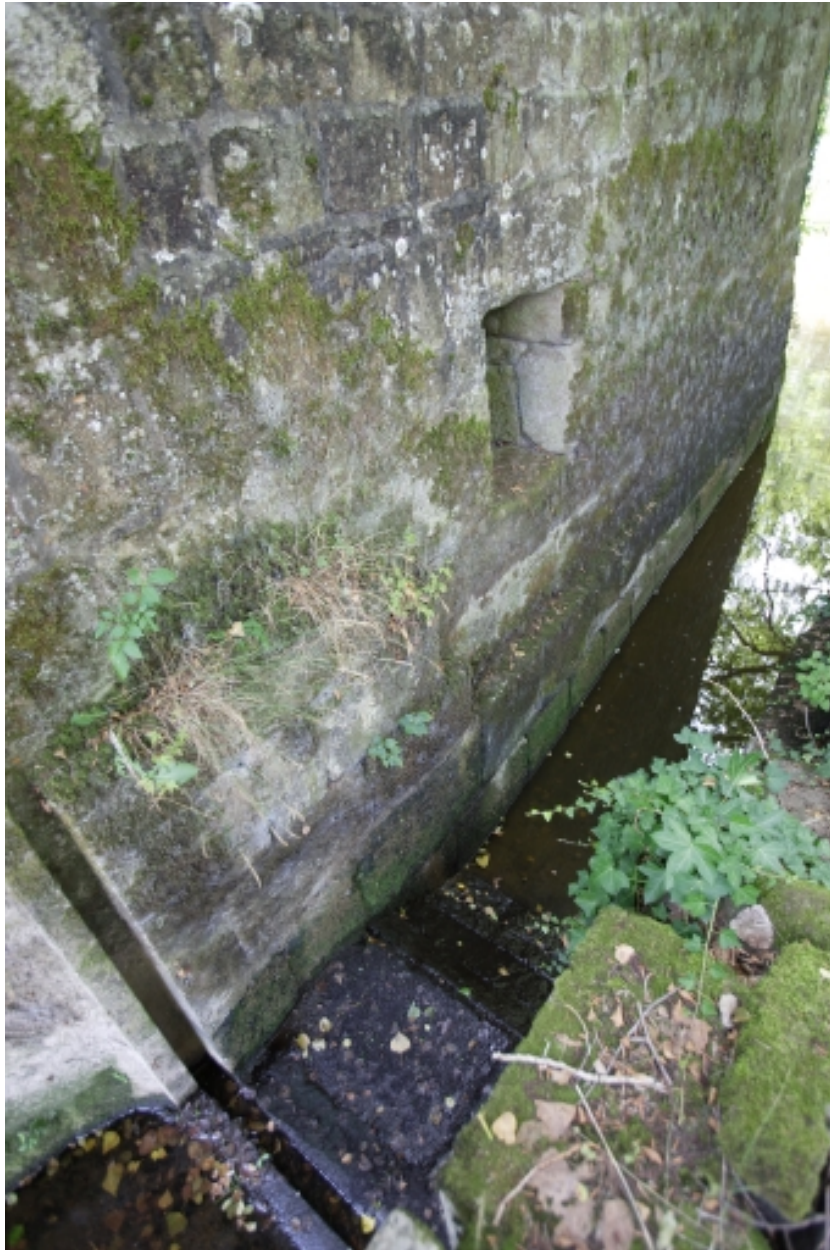
IVR52_20065300731NUCA

Le moulin à farine sur la Mayenne : emplacement de la roue.

deux autres moulins fonctionnaient grâce à l'étang de retenue établi sur le ruisseau de Lassay. Ils sont dotés d'un étage de soubassement rattrapant la dénivellation. Leurs roues en-dessus ont disparu mais la chute d'eau du moulin à farine subsiste. Celui-ci est formé de deux corps de bâtiments à toitures à croupes. Le corps sud abritait vraisemblablement un logis. Le mur est du corps nord est dans sa partie haute réalisé en pan de bois, avec un remplissage moderne en brique. La charpente comporte de nombreuses pièces en remploi. L'ancien moulin à foulon a été sévèrement remanié sur sa façade nord par la réalisation de baies en ciment. Les deux bâtiments entièrement construits ou reconstruits au XIXe siècle sont les deux seuls dotés de chaînes d'angle et d'encadrements de baies en pierre de taille : en granite gris sur le logis ; en granite brun et grès clair (linteaux) sur l'étable. Du hameau situé au nord des moulins ne subsistent aujourd'hui que deux bâtiments : un ancien logis édifié au XIXe siècle et transformé en étable et une ancienne buanderie, ou logement, actuellement bergerie.

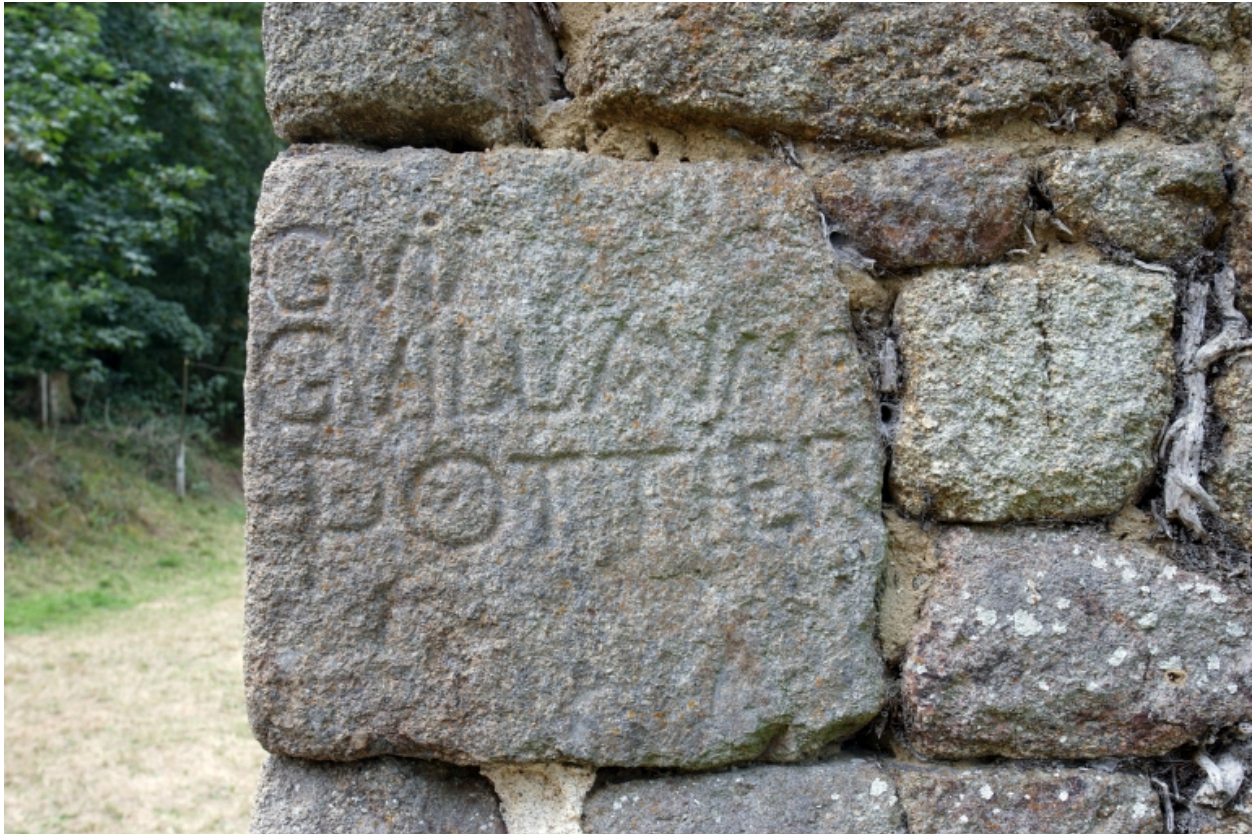
IVR52_20065300729NUCA

Le moulin à farine sur la Mayenne, angle nord-est : inscription.

Le lieu-dit comporte cinq bâtiments construits majoritairement en moellons de granite brun : du nord au sud, le moulin sur la Mayenne, l'étable, le moulin à farine sur le ruisseau, le moulin à foulon, le logis. Ils sont couverts d'ardoises, sauf le moulin sur la Mayenne, dont la toiture est en tuile plate. Celui-ci était alimenté par un court canal de dérivation. Il était pourvu d'une roue en-dessous, disparue. Sa paire de meules, couverte de son archure, est encore en place, dans le comble. Sa charpente est du type à ferme et à pannes. Elle était pourvue d'un entrain (sectionné), d'un faux-entrain et d'un poinçon court reliant ce dernier à la panne faîtière. Une des pierres formant la chaîne de l'angle sud-est porte l'inscription "GUILLAUME POTTIER" et le contrefort ajouté à l'intérieur contre le mur sud les initiales "AF" sous une niche. Les

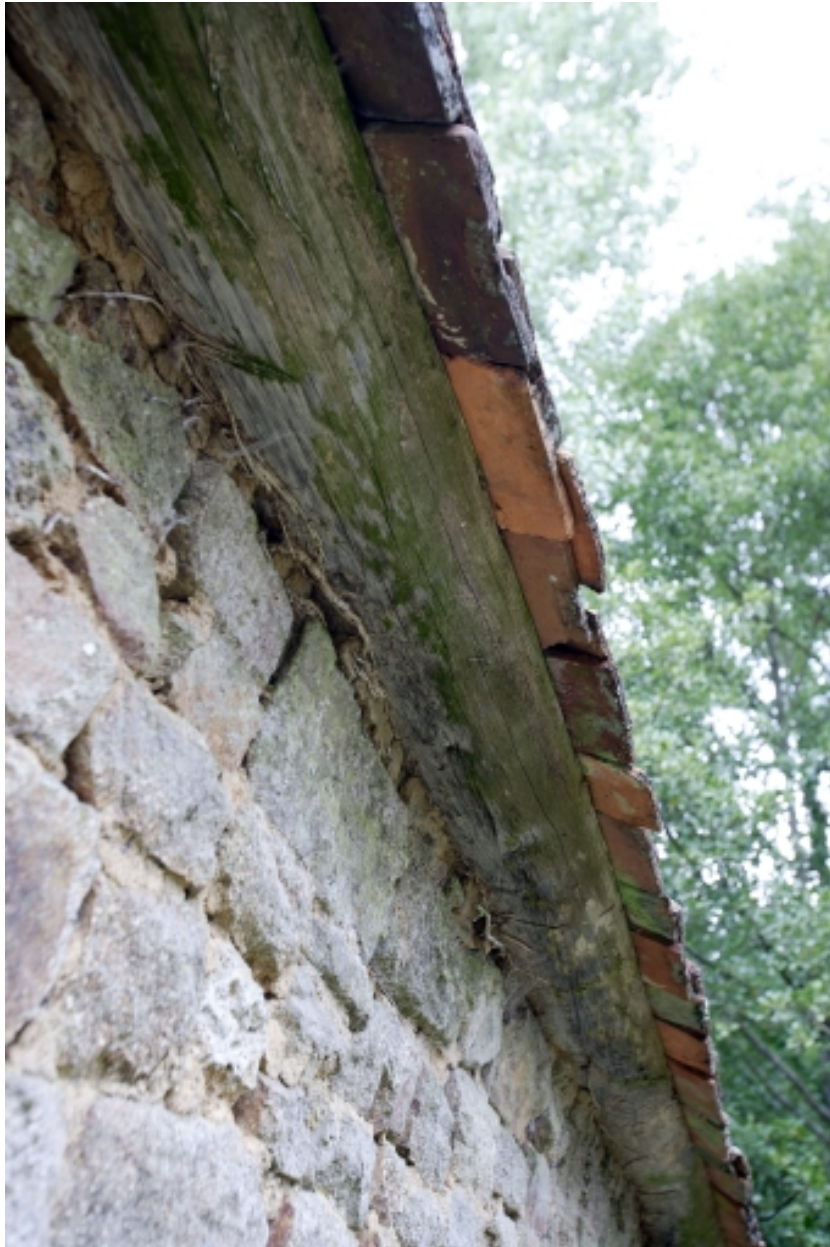
IVR52_20065300739NUCA

Le moulin à farine sur la Mayenne, élévation est : détail de la sablière.

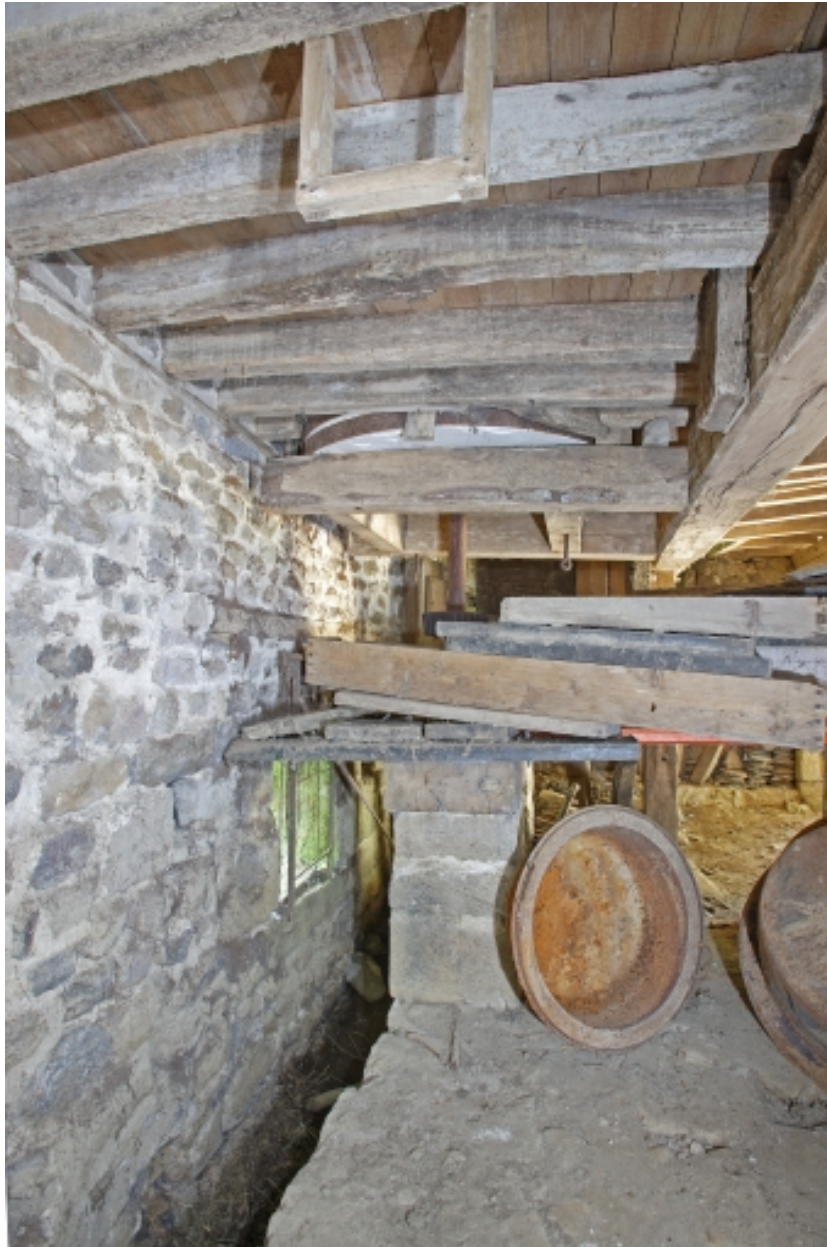
IVR52_20065300734NUCA

Le moulin à farine sur la Mayenne, rez-de-chaussée : emplacement du rouet de fosse (disparu), pignon de renvoi et meules.

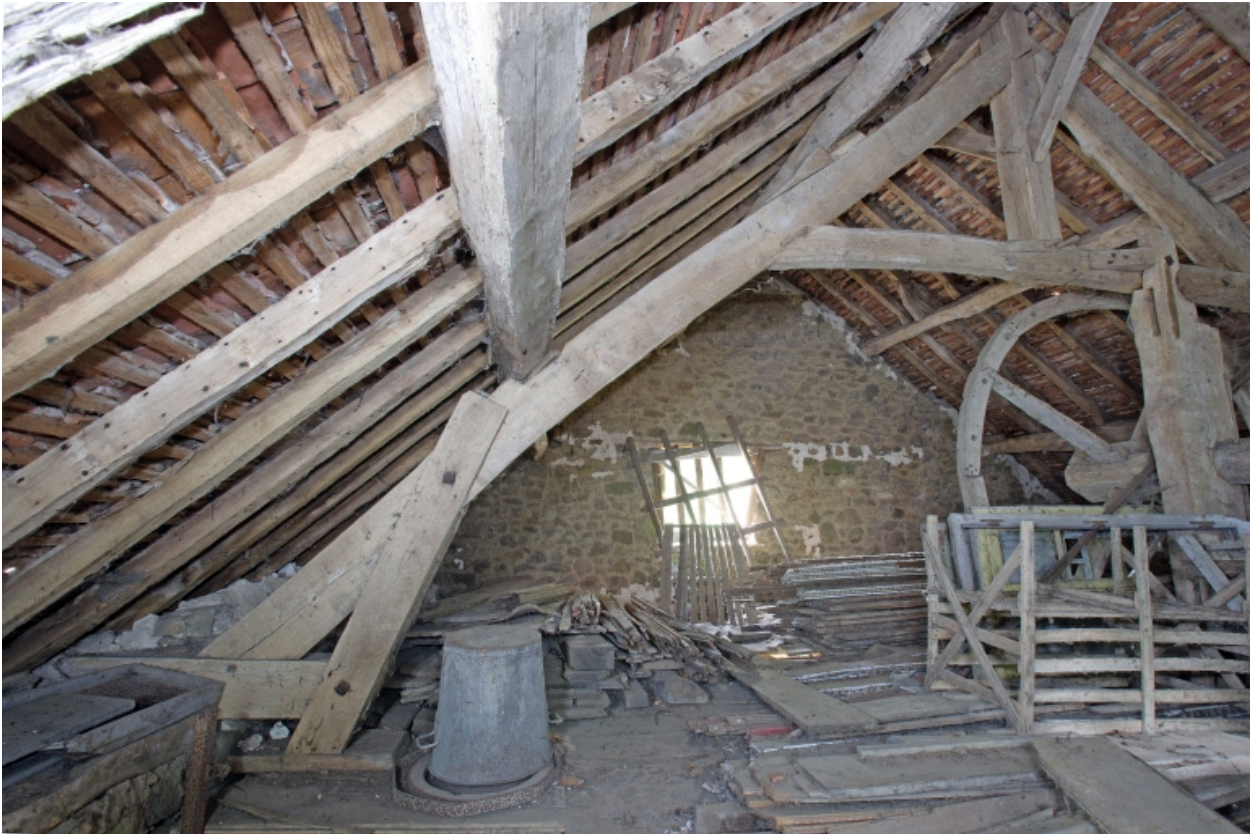
IVR52_20065300736NUCA

Le moulin à farine sur la Mayenne : le comble vu depuis le nord.

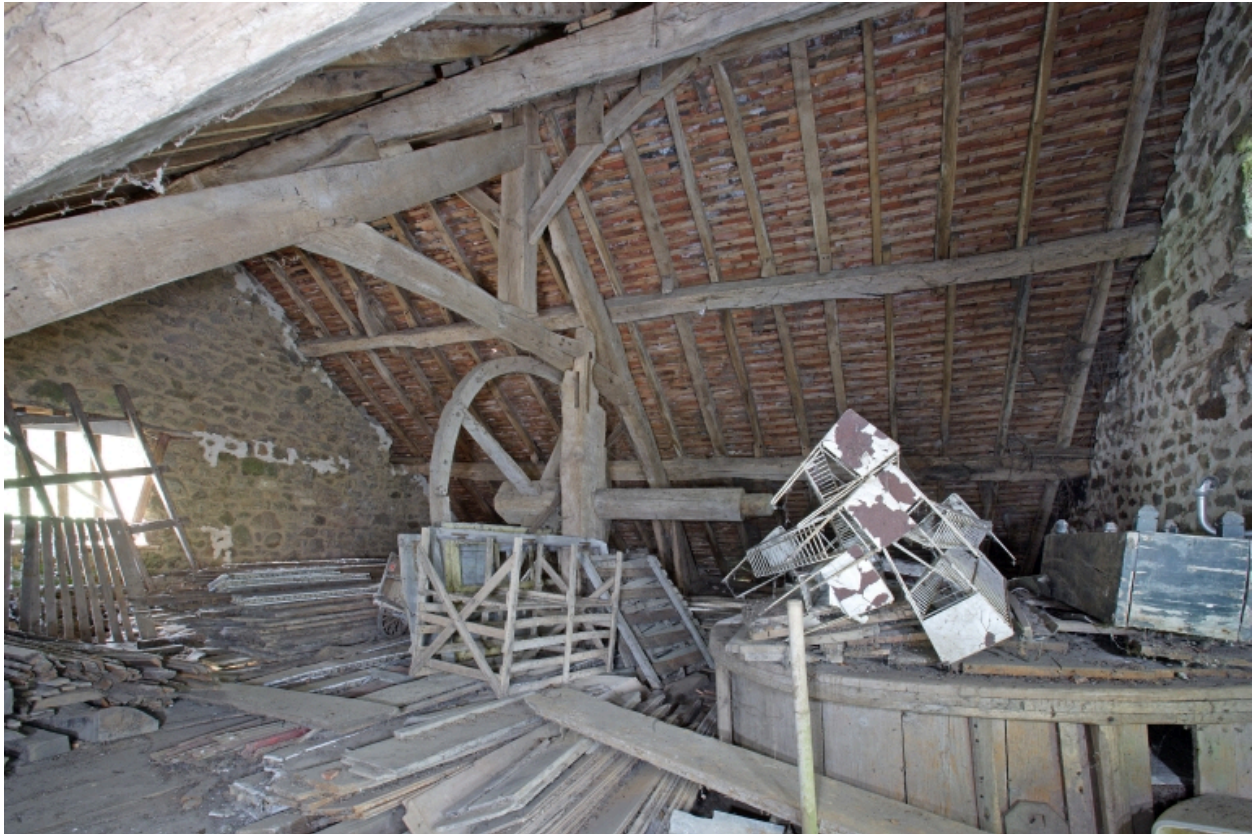
IVR52_20065300737NUCA

Le moulin à farine sur la Mayenne : le comble vu depuis le nord-est. Au premier plan, les meules dans leurs archures.

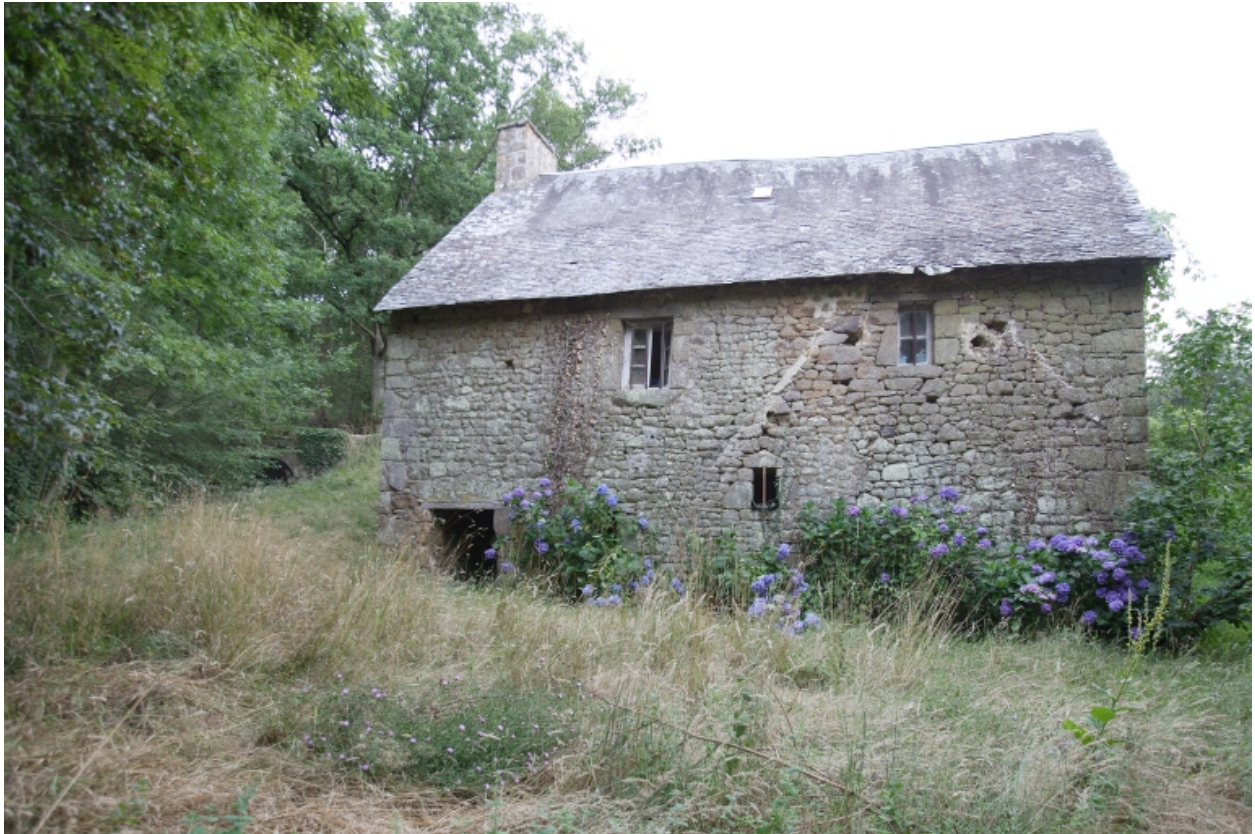
IVR52_20065300755NUCA

Le moulin à foulon : élévation nord.

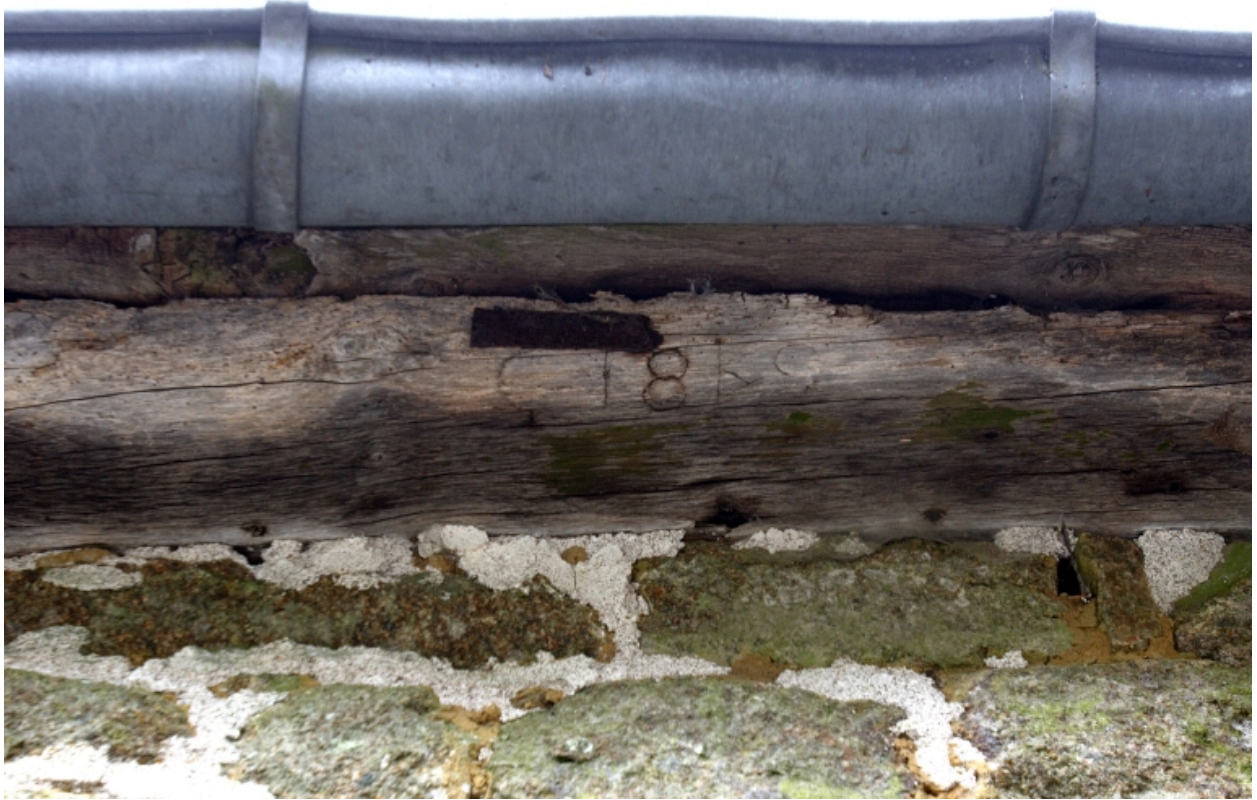
IVR52_20065300742NUCA

Le moulin à farine sur le ruisseau, élévation sud de la partie moulin : date portée sur la sablière.

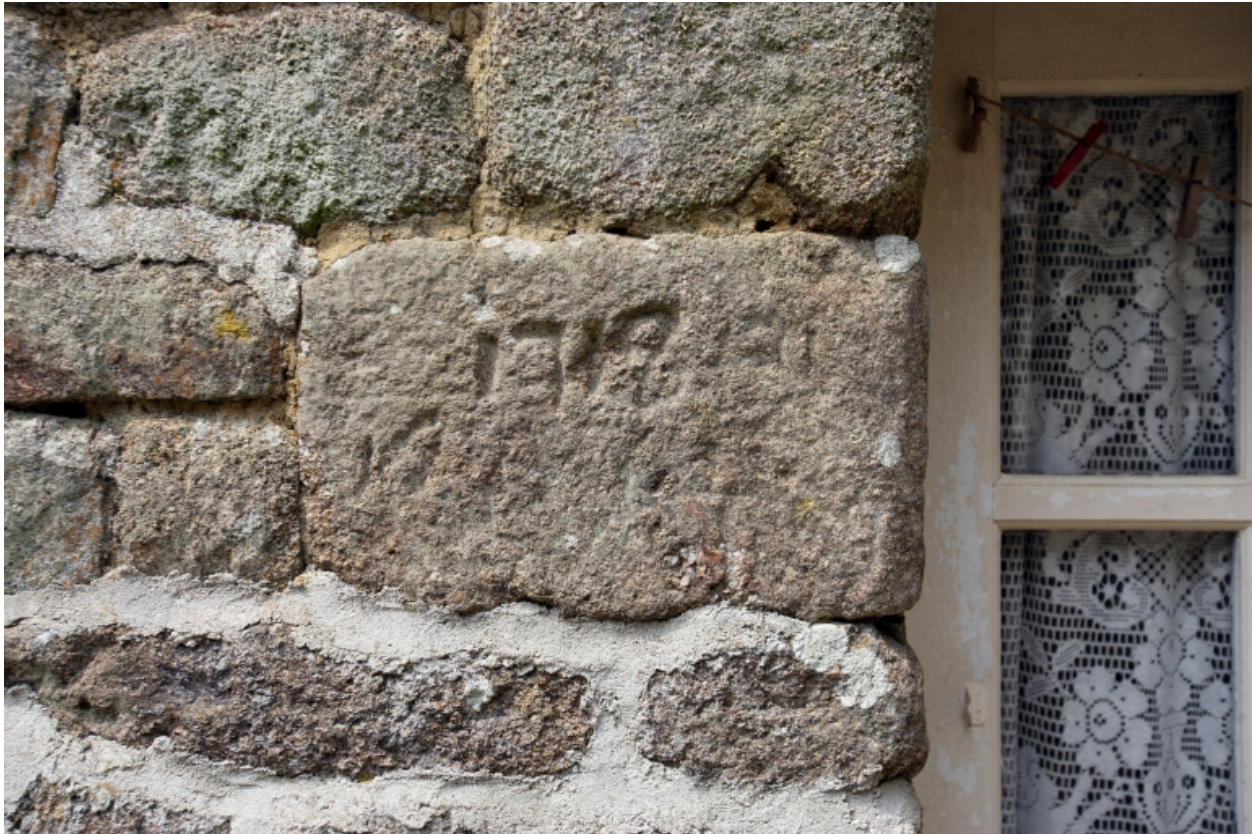
IVR52_20065300748NUCA

Le moulin à farine sur le ruisseau, élévation sud de la partie moulin : date portée sur le jambage de la porte d'entrée.

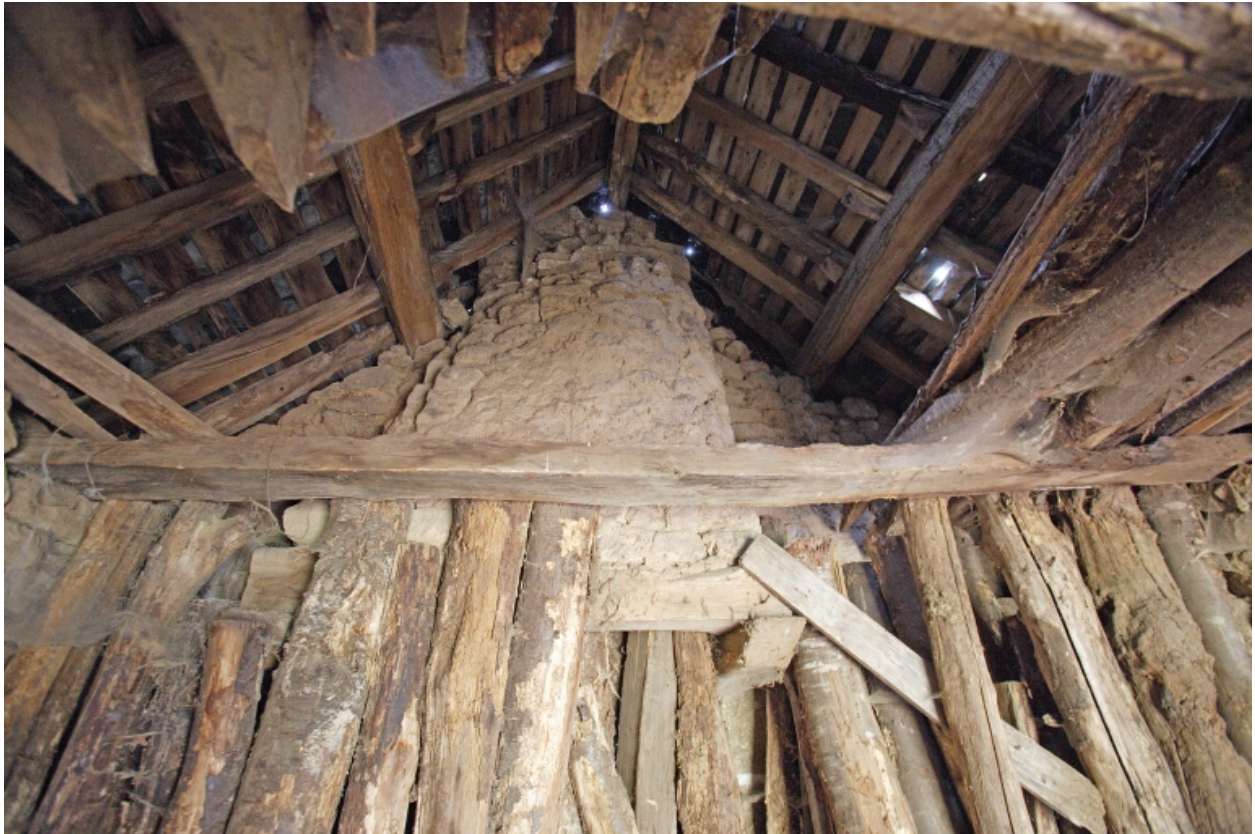
IVR52_20065300752NUCA

La buanderie ou logement, actuellement bergerie : la cloison et le conduit de cheminée vus depuis le sud.

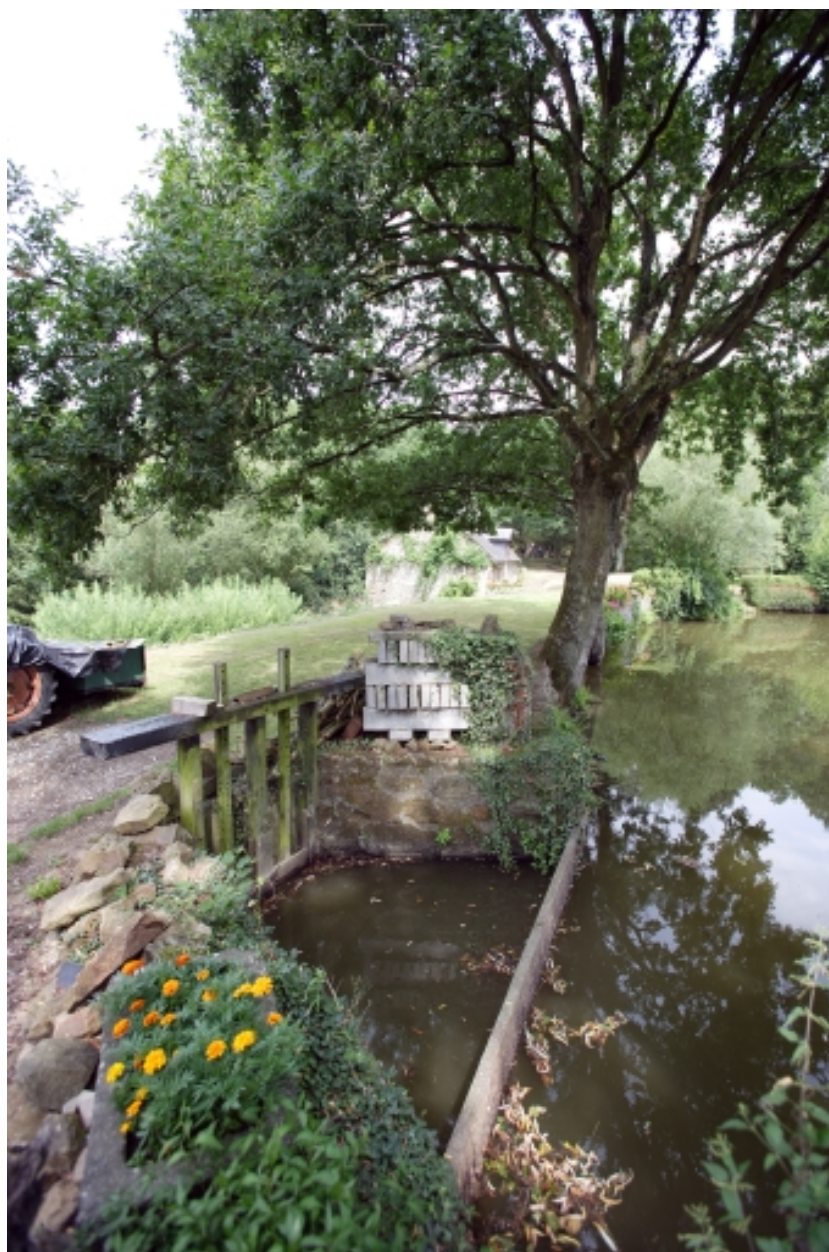
IVR52_20065300747NUCA

Vanne d'alimentation du moulin à farine sur la chaussée de l'étang de retenue.

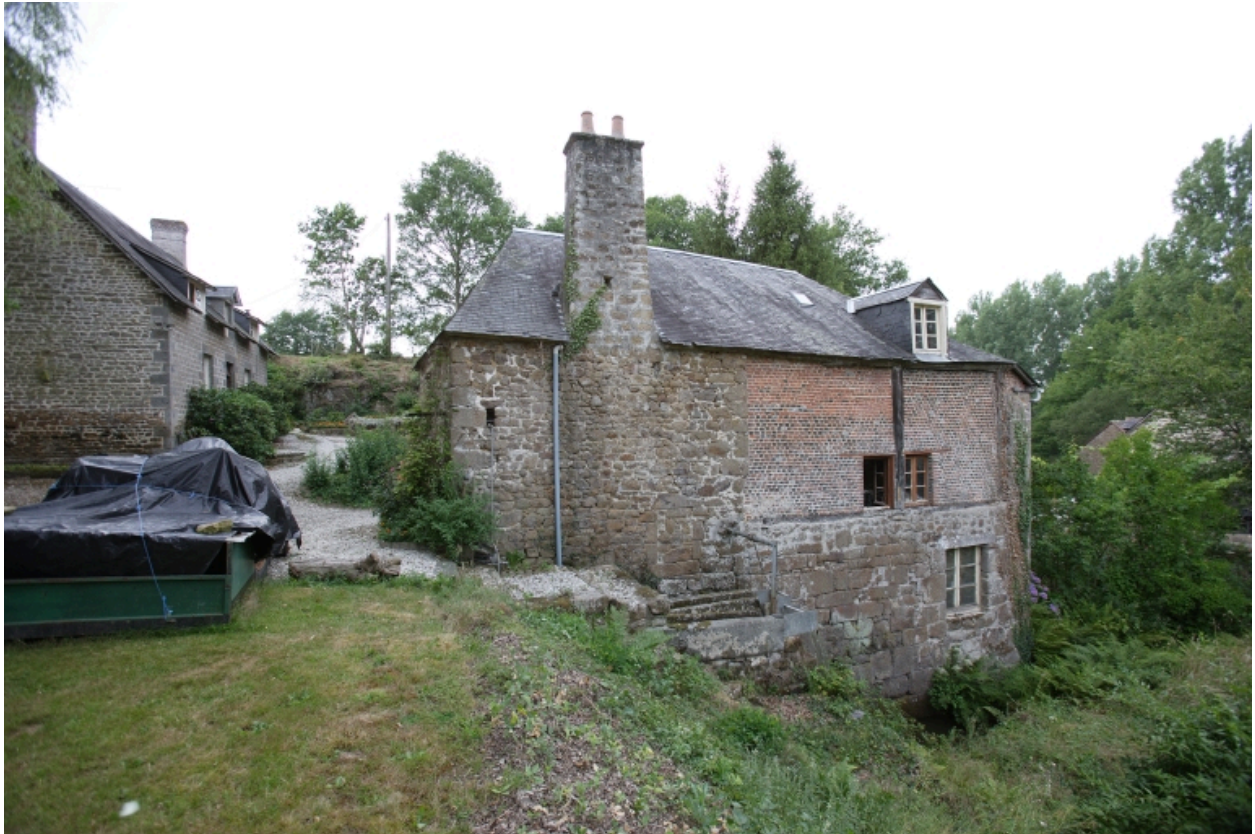
IVR52_20065300744NUCA

Le moulin à farine sur le ruisseau : élévation est avec la chute d'eau. A gauche, la maison.
