Pays de la Loire, Mayenne
Le Housseau-Brétignolles
le Moulin-de-Boulay

Moulin à farine et moulin à foulon, actuellement maison

Numéro de dossier : IA53000598

Cadre de l'étude : enquête thématique départementale rivière Mayenne, inventaire topographique Canton de Lassay-les-Châteaux

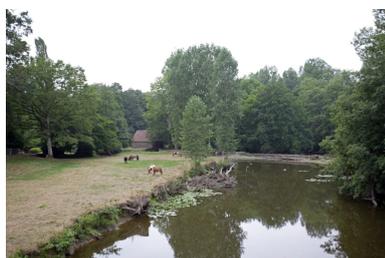
Le moulin à farine sur la Mayenne
et le barrage vus depuis le pont
du Boulay en amont à l'est.
Phot. François Lasa
IVR52_20065300756NUCA

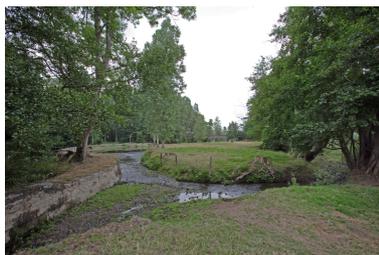
Le barrage sur la Mayenne, le
canal d'alimentation du moulin et
l'embouchure du ruisseau de Lassay
vus depuis le moulin au sud-ouest.
Phot. François Lasa
IVR52_20065300738NUCA

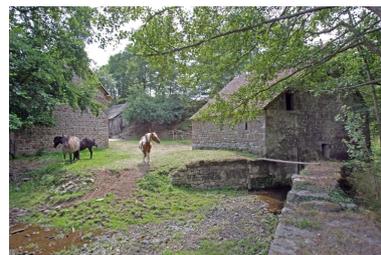
Le moulin à farine sur la Mayenne :
élévations est et nord et canal
d'alimentation vus depuis le
barrage. A gauche, l'étable.
Phot. François Lasa
IVR52_20065300730NUCA

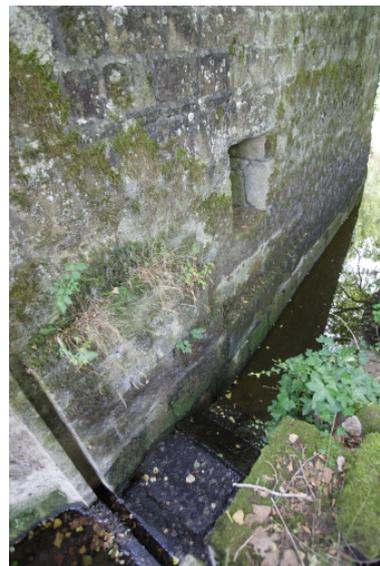
Le moulin à farine sur la
Mayenne : emplacement de la roue.
Phot. François Lasa
IVR52_20065300731NUCA

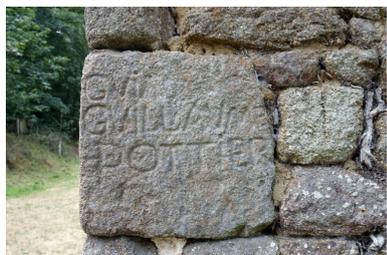
Le moulin à farine sur la Mayenne,
angle nord-est : inscription.
Phot. François Lasa
IVR52_20065300729NUCA

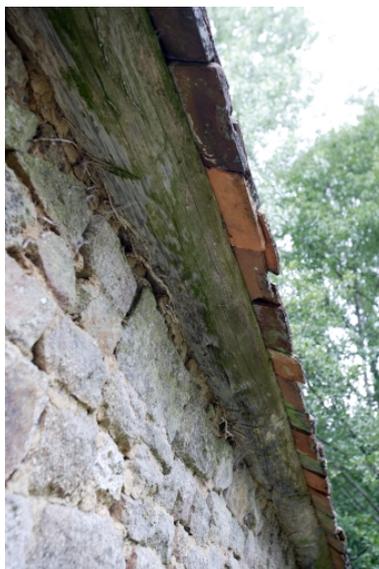
Le moulin à farine sur la Mayenne,
élévation est : détail de la sablière.
Phot. François Lasa
IVR52_20065300739NUCA

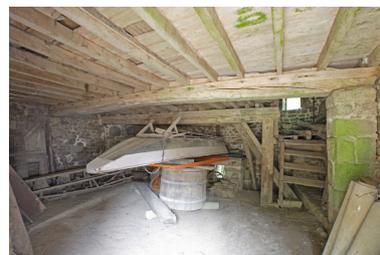
Le moulin à farine sur la Mayenne :
vue d'ensemble du rez-de-
chaussée depuis l'entrée au sud-est.
Phot. François Lasa
IVR52_20065300735NUCA

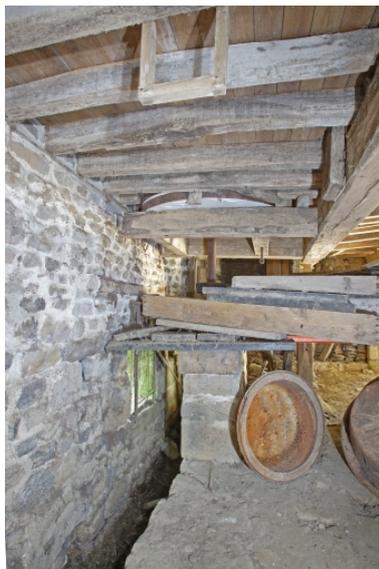
Le moulin à farine sur la Mayenne, rez-de-chaussée : emplacement du rouet de fosse (disparu), pignon de renvoi et meules.
Phot. François Lasa
IVR52_20065300734NUCA

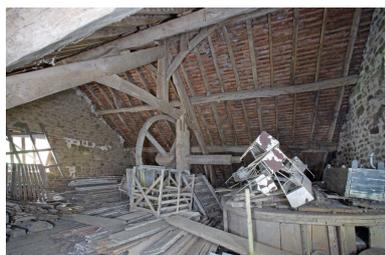
Le moulin à farine sur la Mayenne : le comble vu depuis le nord-est. Au premier plan, les meules dans leurs archures.
Phot. François Lasa
IVR52_20065300737NUCA

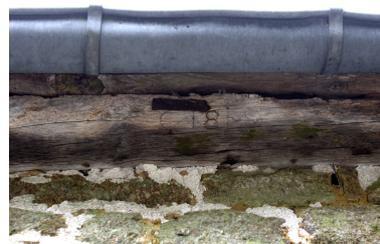
Le moulin à farine sur le ruisseau, élévation sud de la partie moulin : date portée sur la sablière.
Phot. François Lasa
IVR52_20065300742NUCA

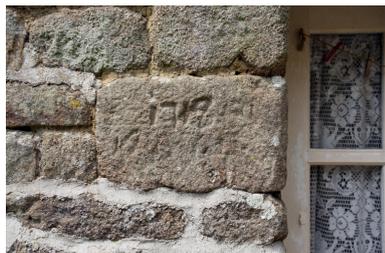
Le moulin à farine sur le ruisseau, élévation sud de la partie moulin : date portée sur le jambage de la porte d'entrée.
Phot. François Lasa
IVR52_20065300748NUCA

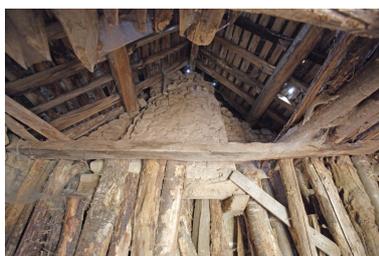
La buanderie ou logement, actuellement bergerie : la cloison et le conduit de cheminée vus depuis le sud.
Phot. François Lasa
IVR52_20065300752NUCA

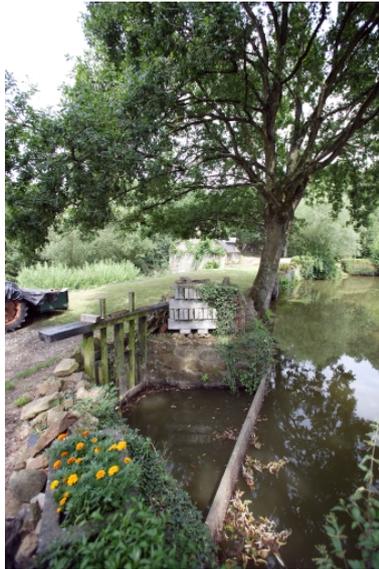
Vanne d'alimentation du
moulin à farine sur la
chaussée de l'étang de retenue.
Phot. François Lasa
IVR52_20065300747NUCA

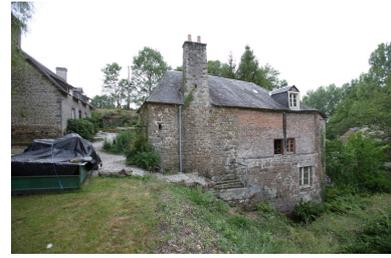
Le moulin à farine sur le ruisseau :
élévation est avec la chute
d'eau. A gauche, la maison.
Phot. François Lasa
IVR52_20065300744NUCA

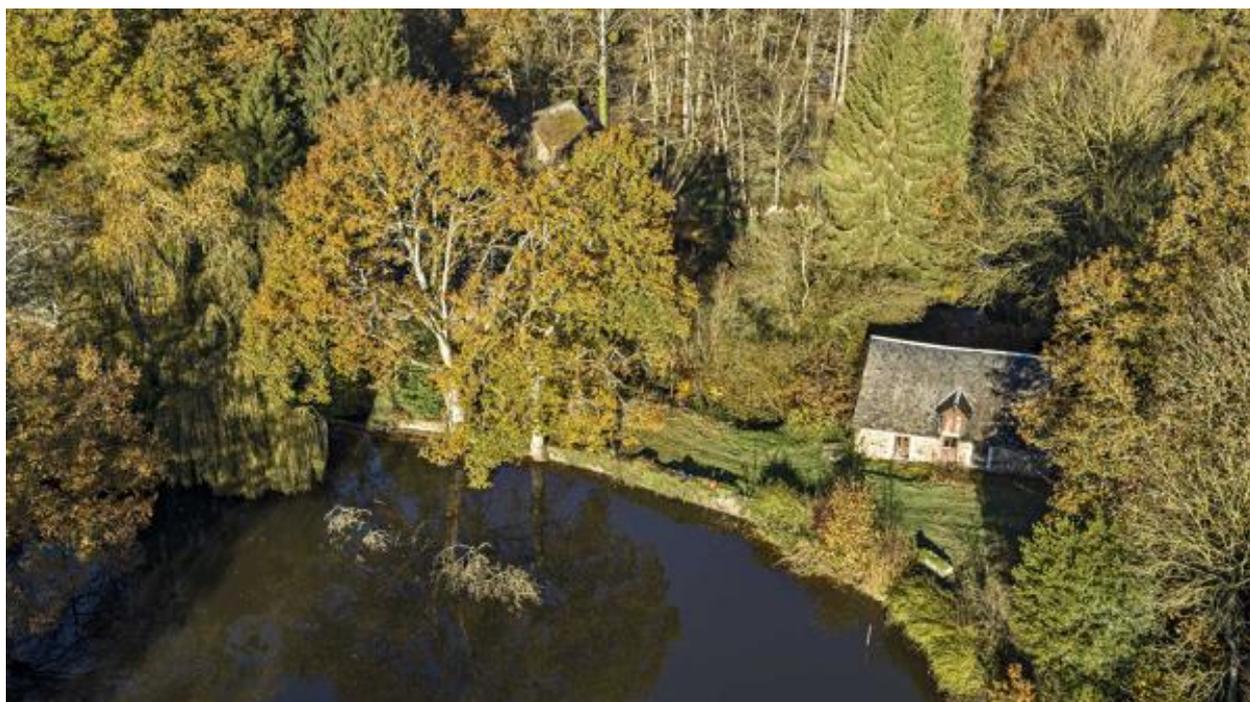
IVR52_20205300582NUCA

Grande digue et étang du Boulay.

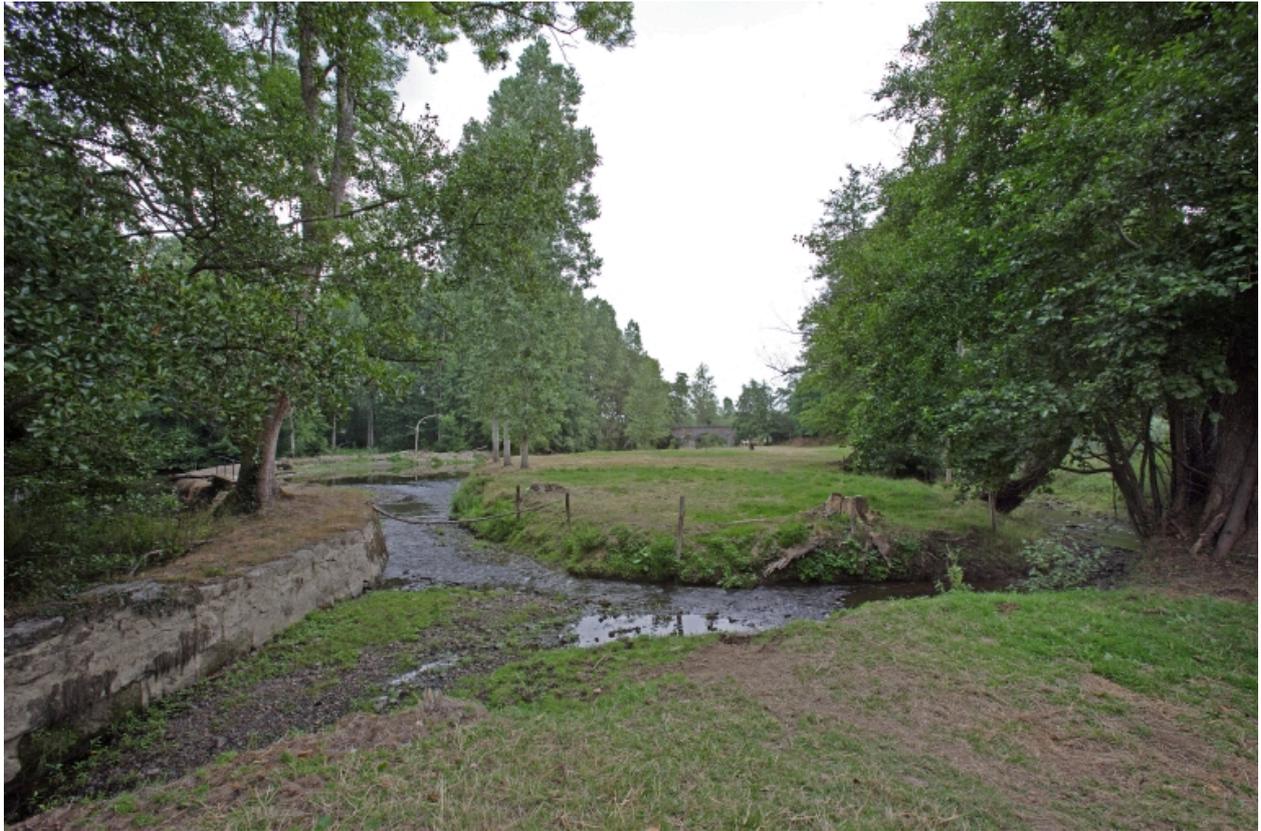
IVR52_20065300738NUCA

Le barrage sur la Mayenne, le canal d'alimentation du moulin et l'embouchure du ruisseau de Lassay vus depuis le moulin au sud-ouest.

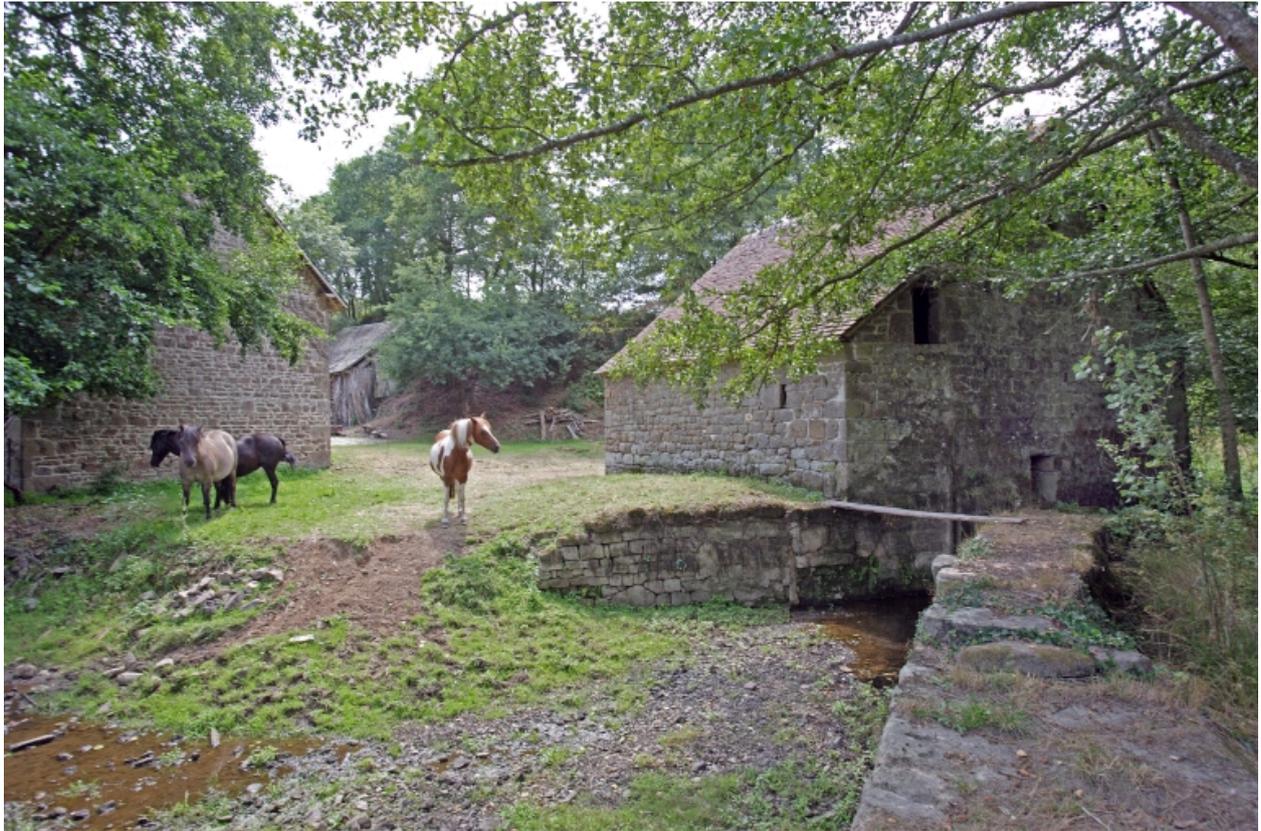
IVR52_20065300730NUCA

Le moulin à farine sur la Mayenne : élévations est et nord et canal d'alimentation vus depuis le barrage. A gauche, l'étable.

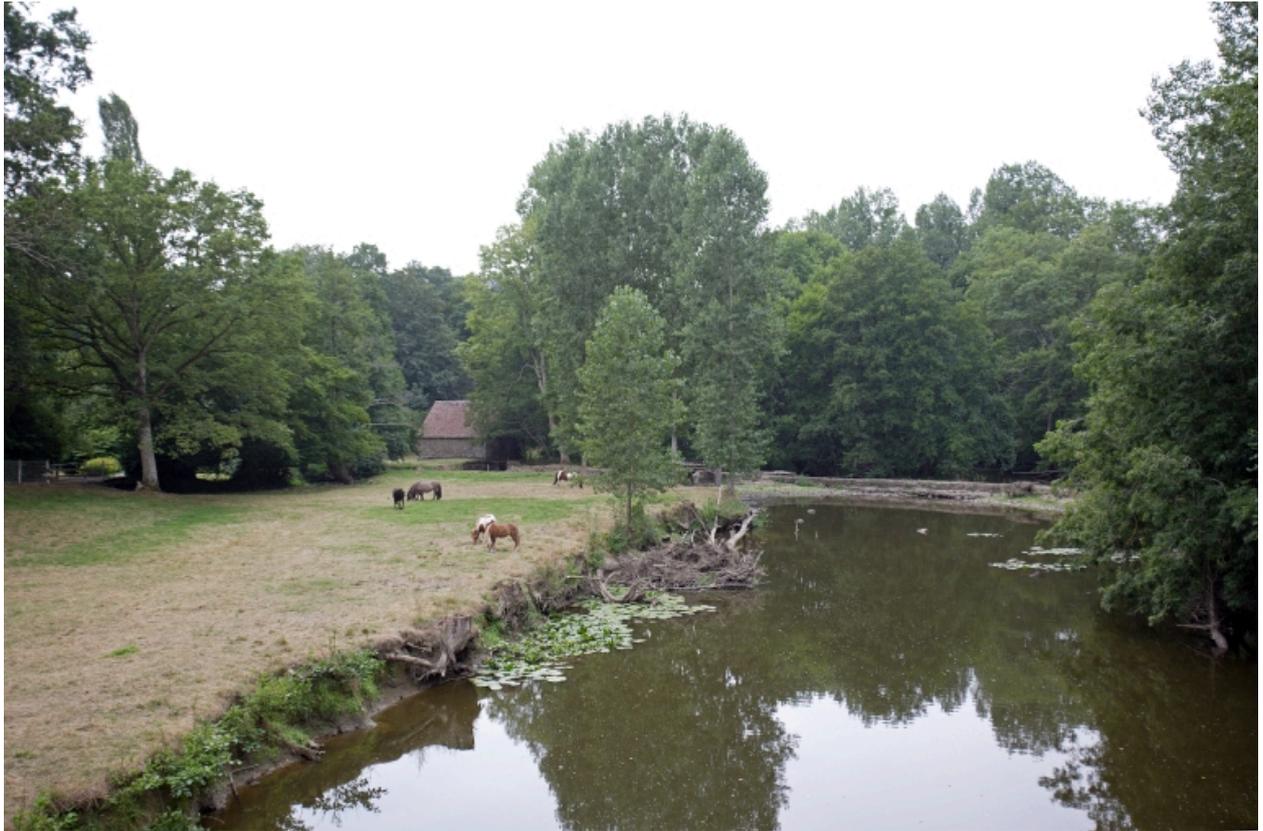
IVR52_20065300756NUCA

Le moulin à farine sur la Mayenne et le barrage vus depuis le pont du Boulay en amont à l'est.

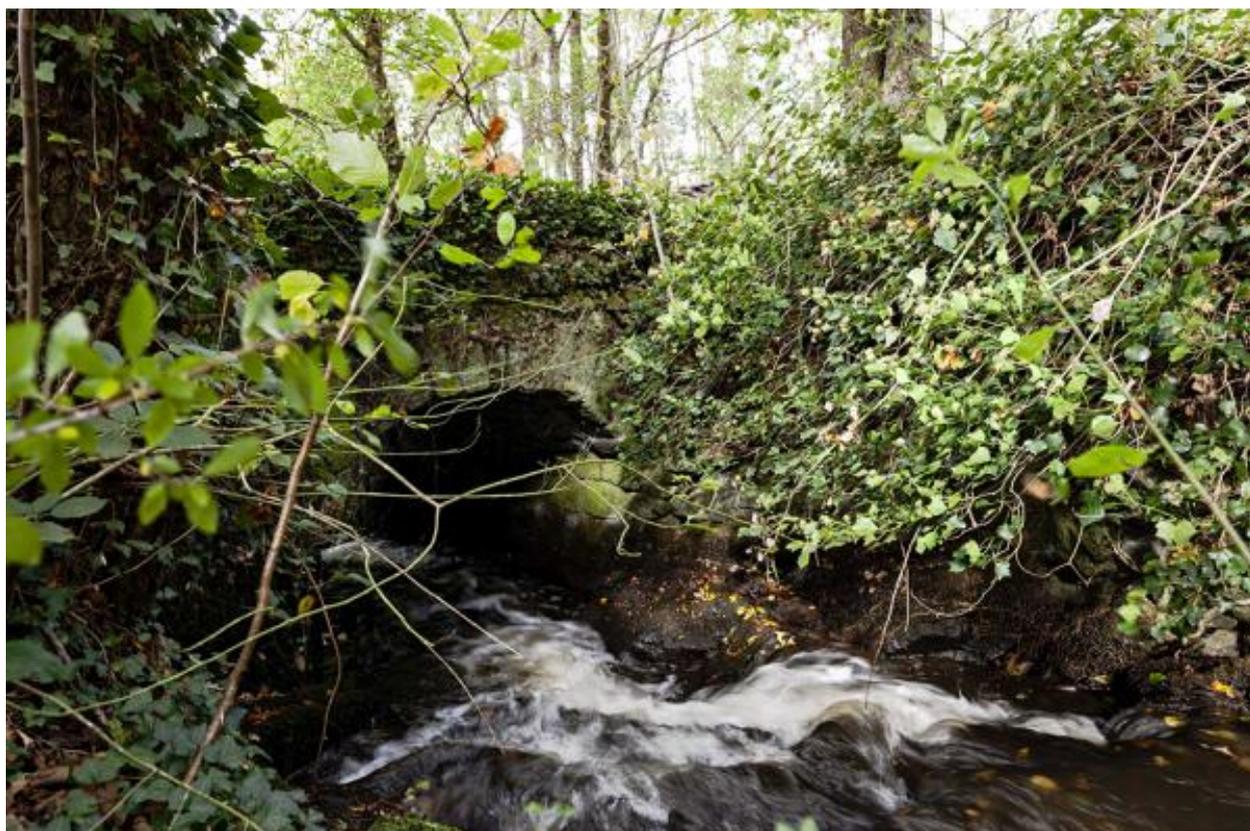
Bonde de l'étang.

Bonde de l'étang.
Phot. Yves Guillotin
IVR52_20205300394NUCA

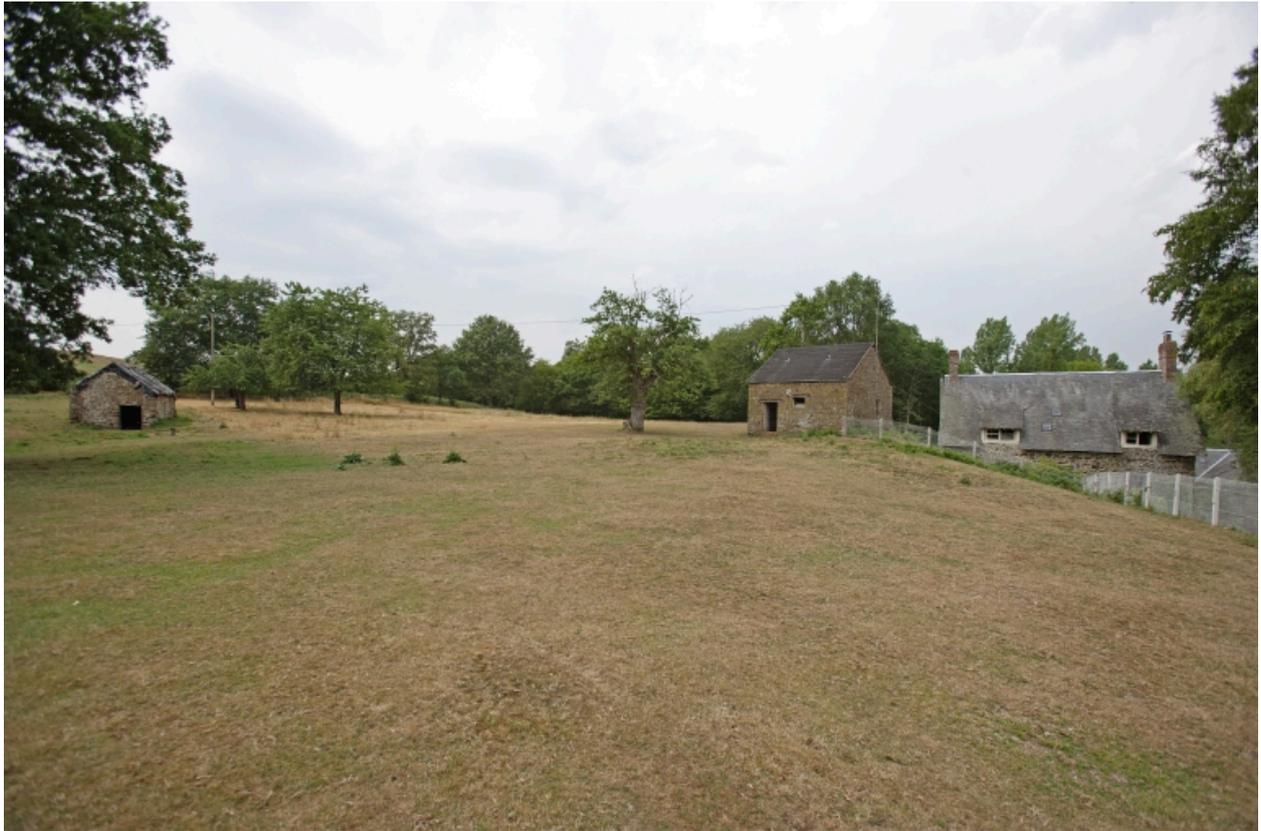
IVR52_20065300750NUCA

La partie haute du hameau vue depuis le sud-est : la buanderie ou logement, le logis transformé en étable, la maison.

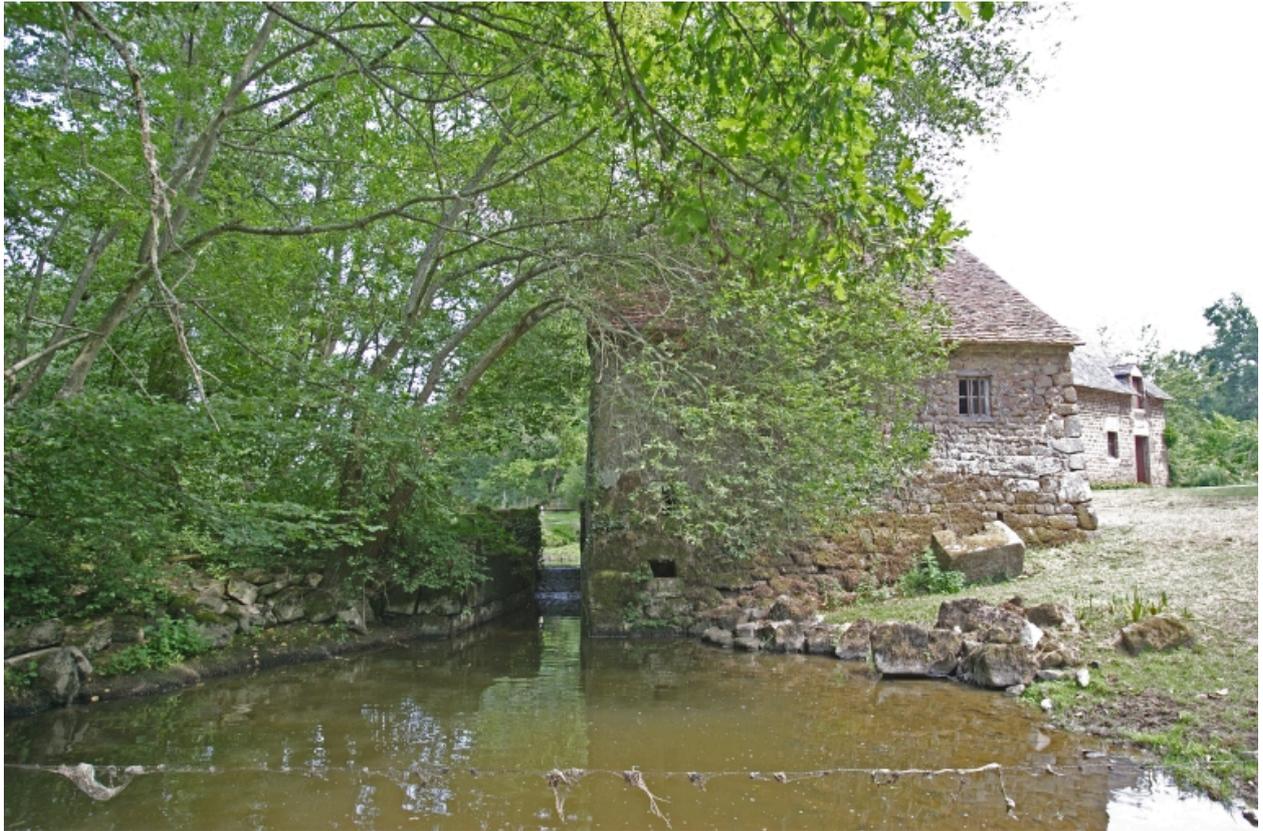
IVR52_20065300727NUCA

Le moulin à farine sur la Mayenne : élévation ouest. A droite, l'étable.

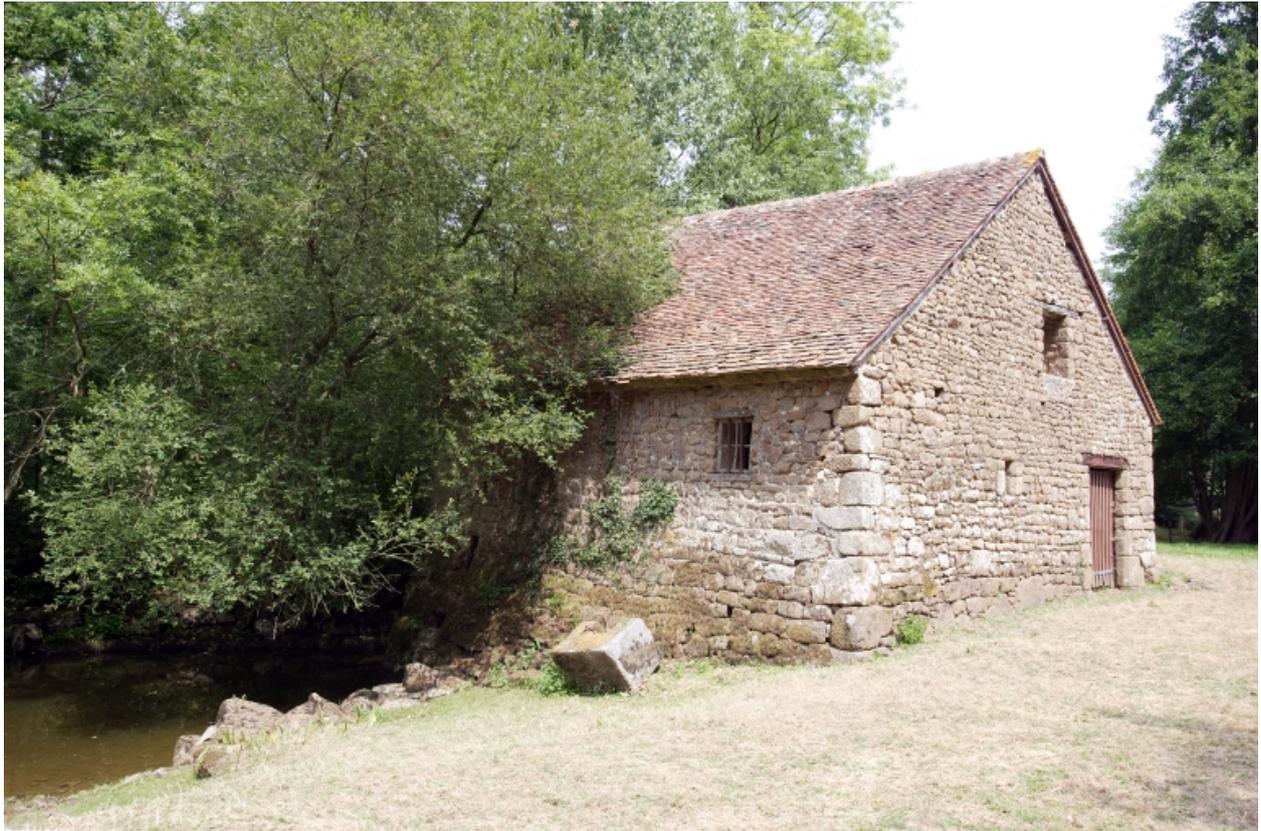
IVR52_20065300726NUCA

Le moulin à farine sur la Mayenne : élévations ouest et sud.

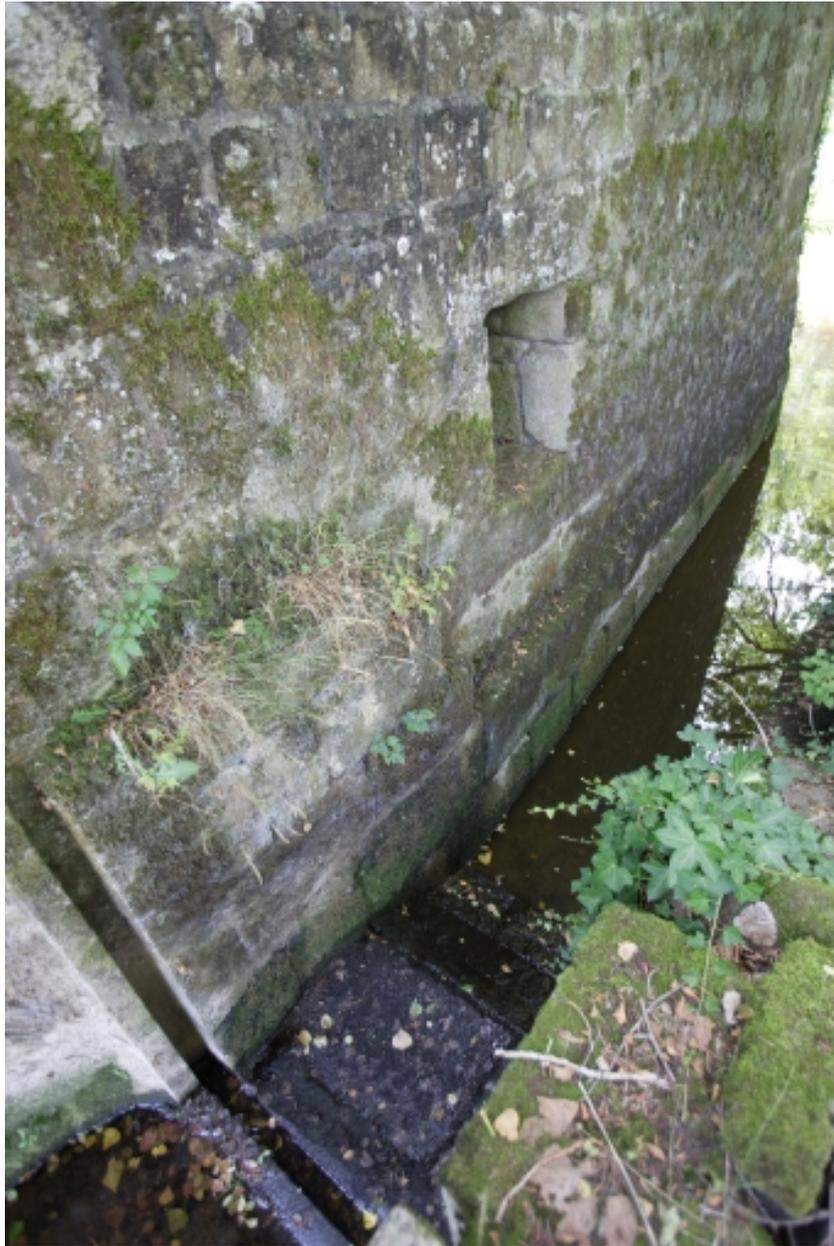
IVR52_20065300731NUCA

Le moulin à farine sur la Mayenne : emplacement de la roue.

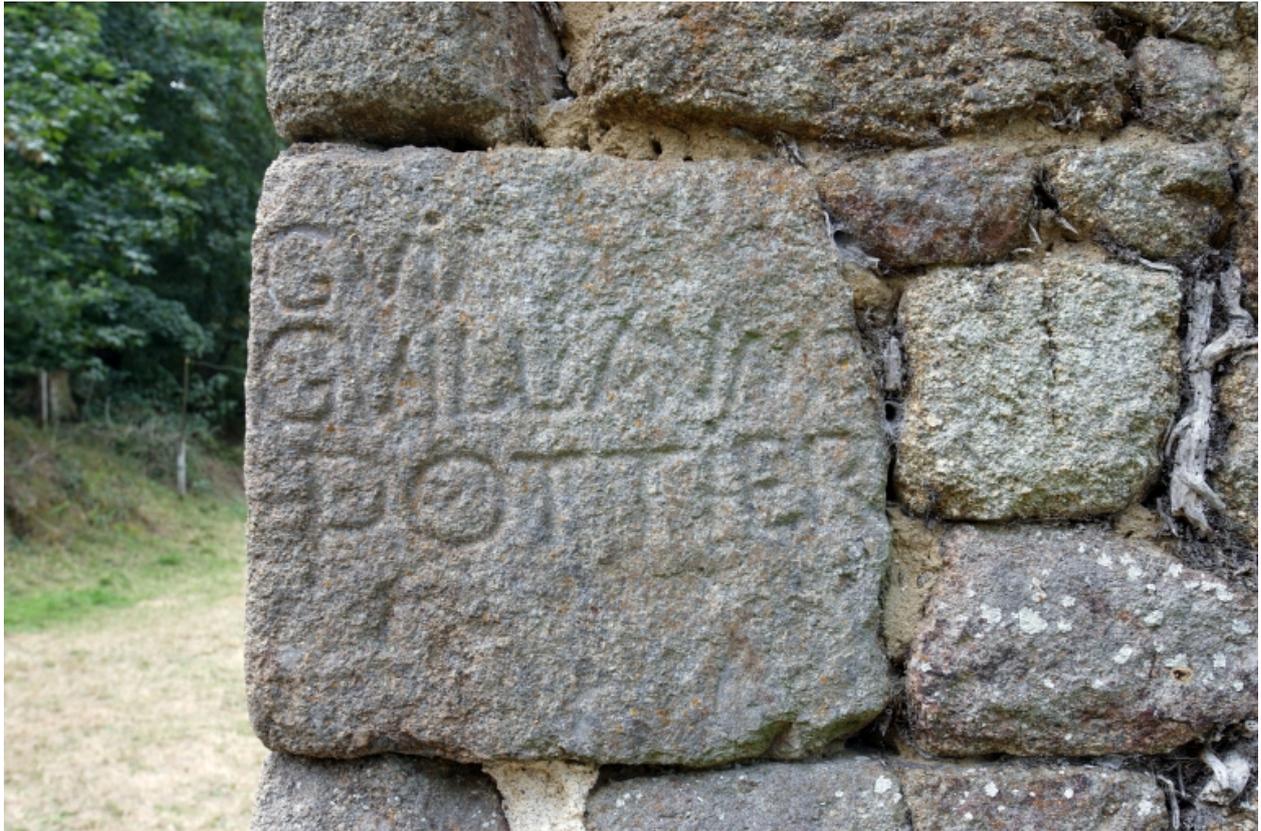
IVR52_20065300729NUCA

Le moulin à farine sur la Mayenne, angle nord-est : inscription.

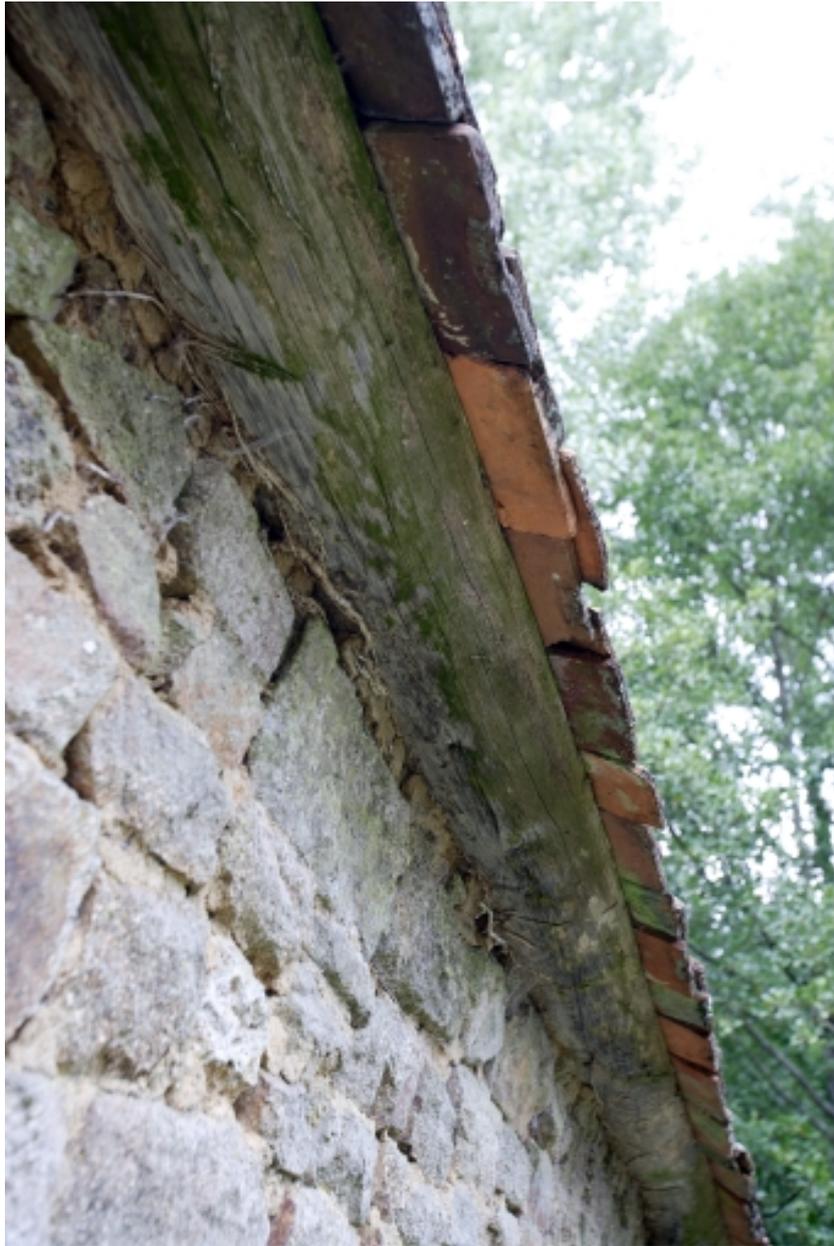
IVR52_20065300739NUCA

Le moulin à farine sur la Mayenne, élévation est : détail de la sablière.

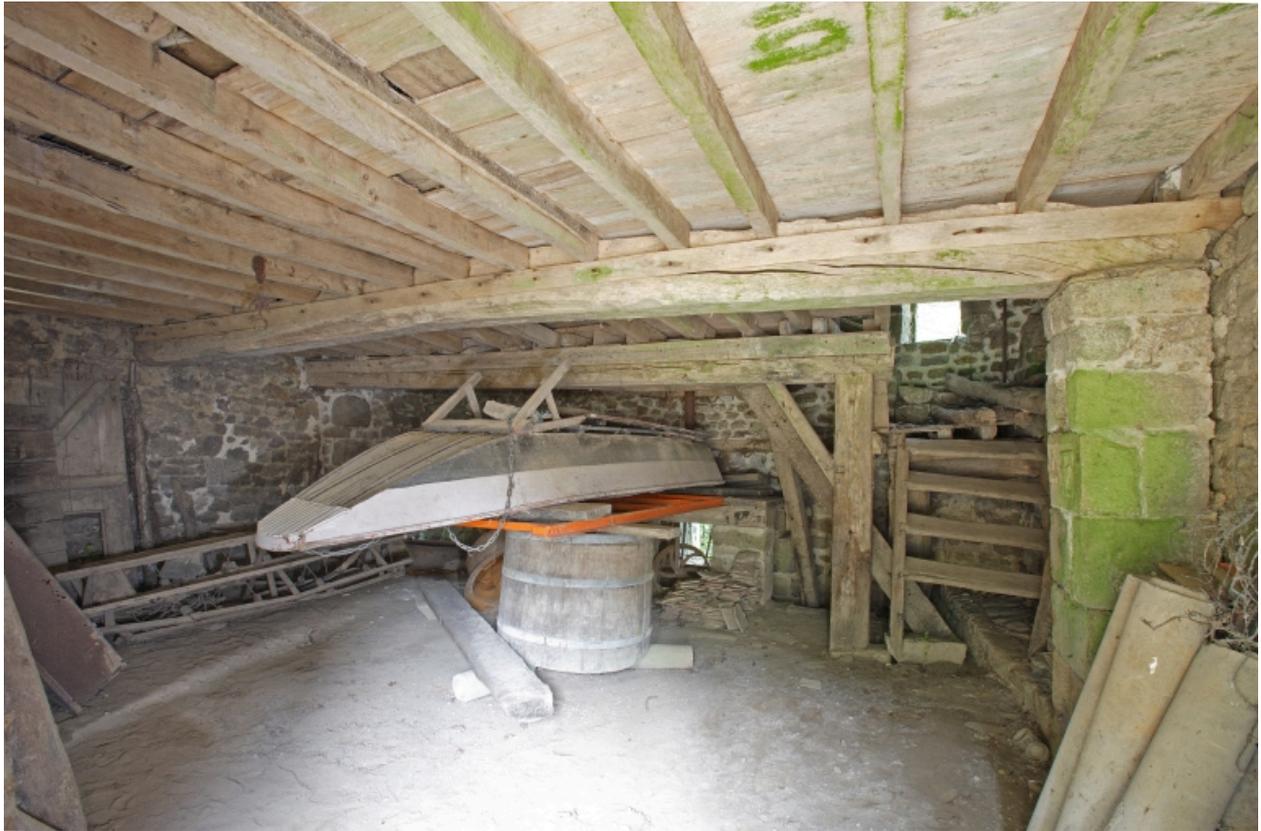
IVR52_20065300735NUCA

Le moulin à farine sur la Mayenne : vue d'ensemble du rez-de-chaussée depuis l'entrée au sud-est.

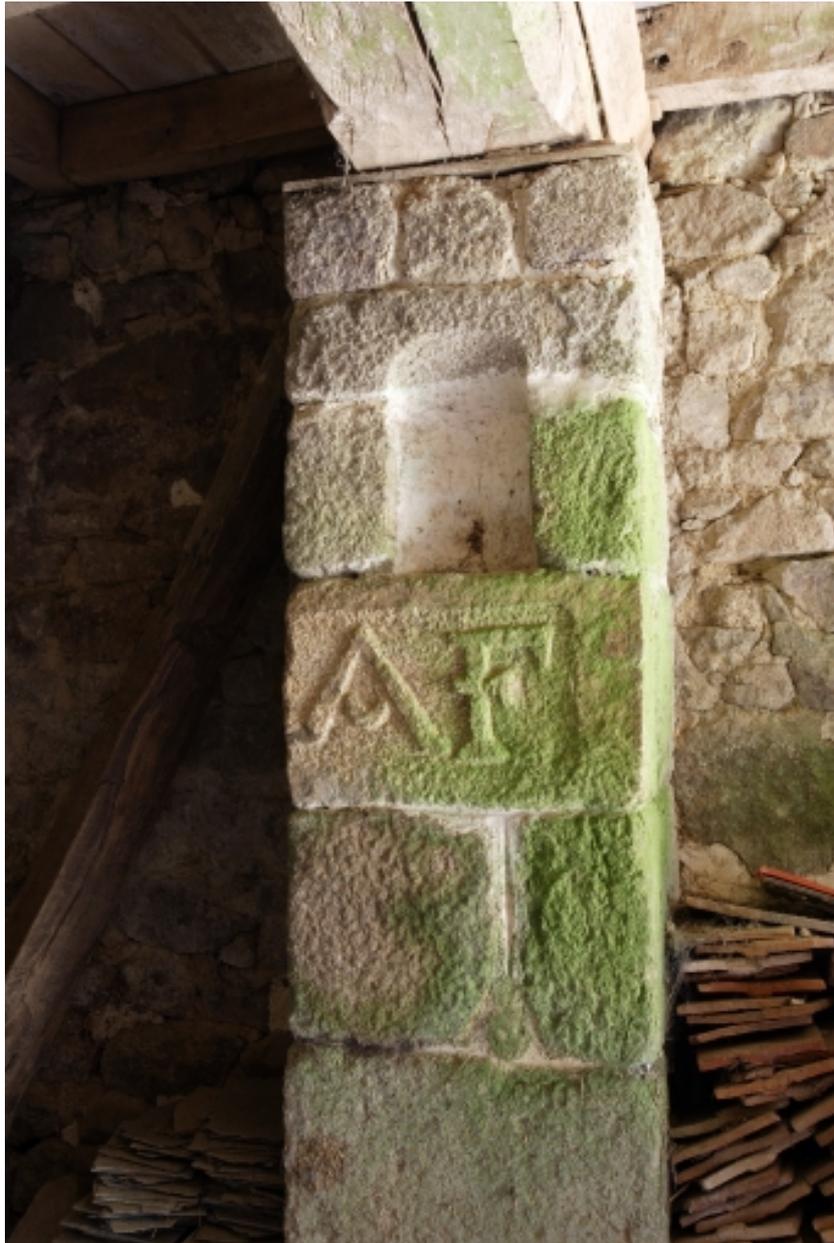
Le moulin à farine sur la Mayenne, rez-de-chaussée : inscription sur le poteau est.

Le moulin à farine sur la Mayenne, rez-de-chaussée : inscription sur le poteau est.
Phot. François Lasa
IVR52_20065300733NUCA

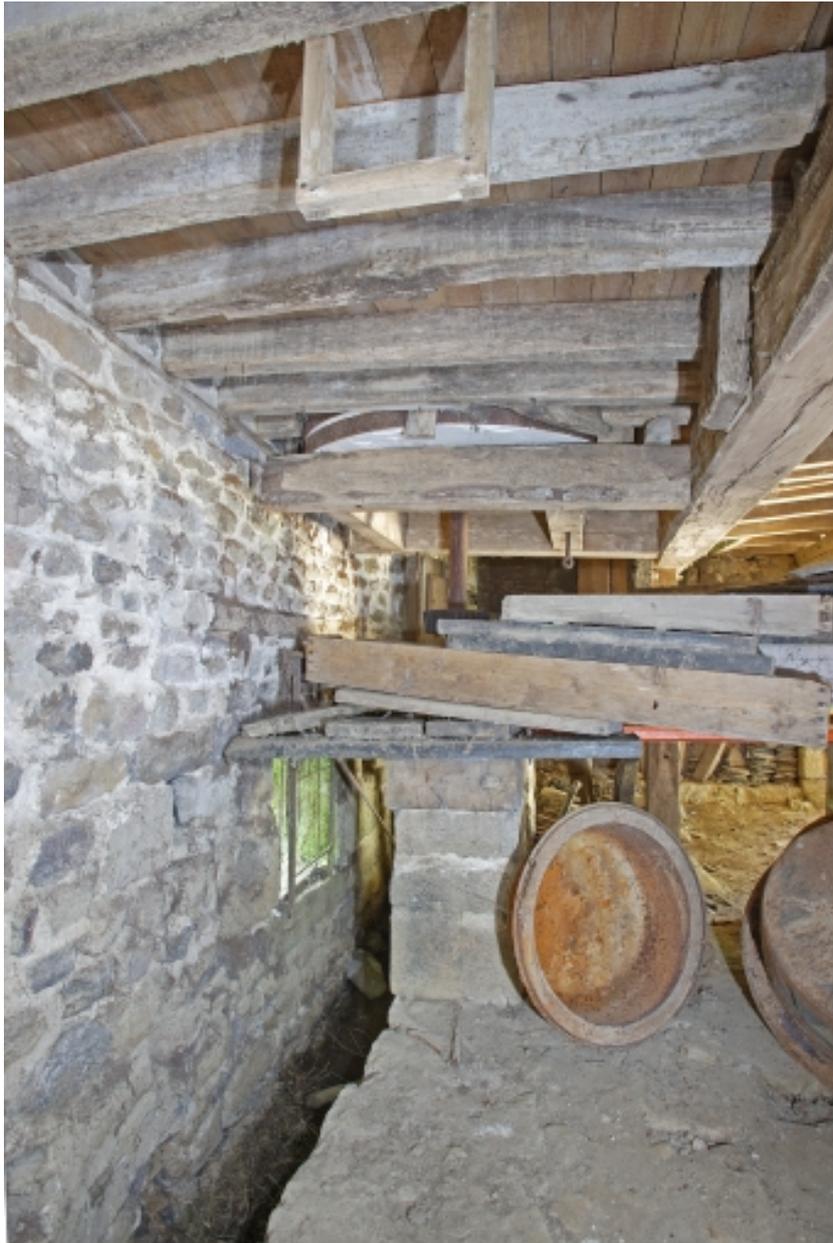
IVR52_20065300734NUCA

Le moulin à farine sur la Mayenne, rez-de-chaussée : emplacement du rouet de fosse (disparu), pignon de renvoi et meules.

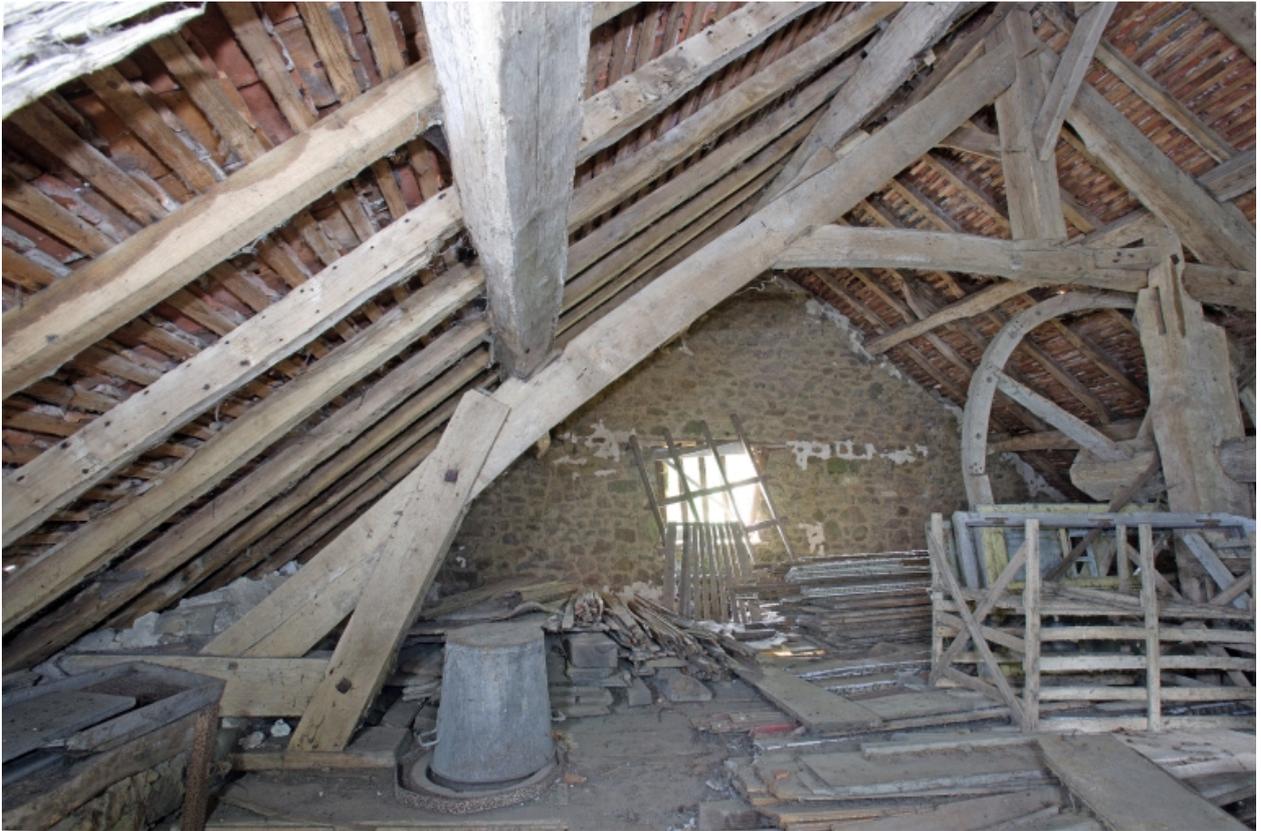
Le moulin à farine sur la Mayenne : le comble vu depuis le nord.

Le moulin à farine sur la Mayenne : le comble vu depuis le nord.
Phot. François Lasa
IVR52_20065300736NUCA

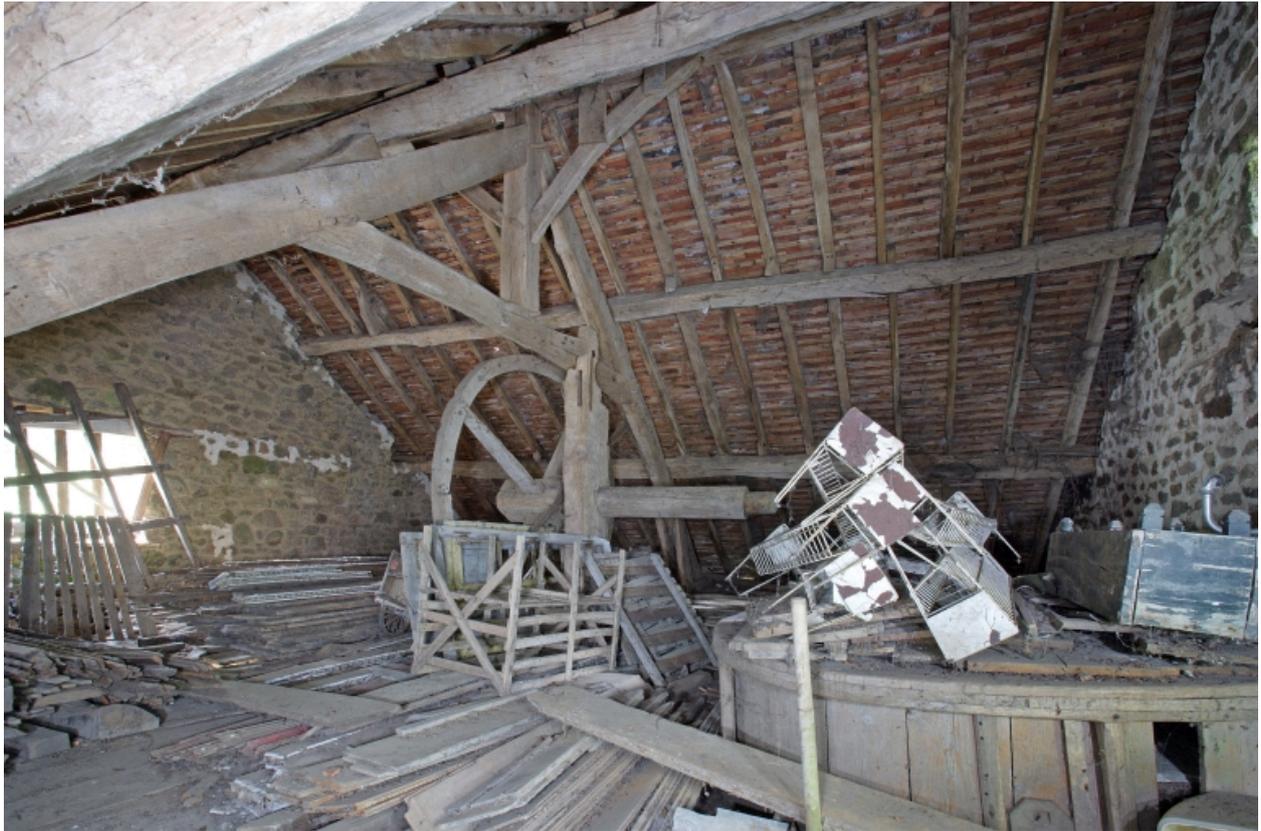
IVR52_20065300737NUCA

Le moulin à farine sur la Mayenne : le comble vu depuis le nord-est. Au premier plan, les meules dans leurs archures.

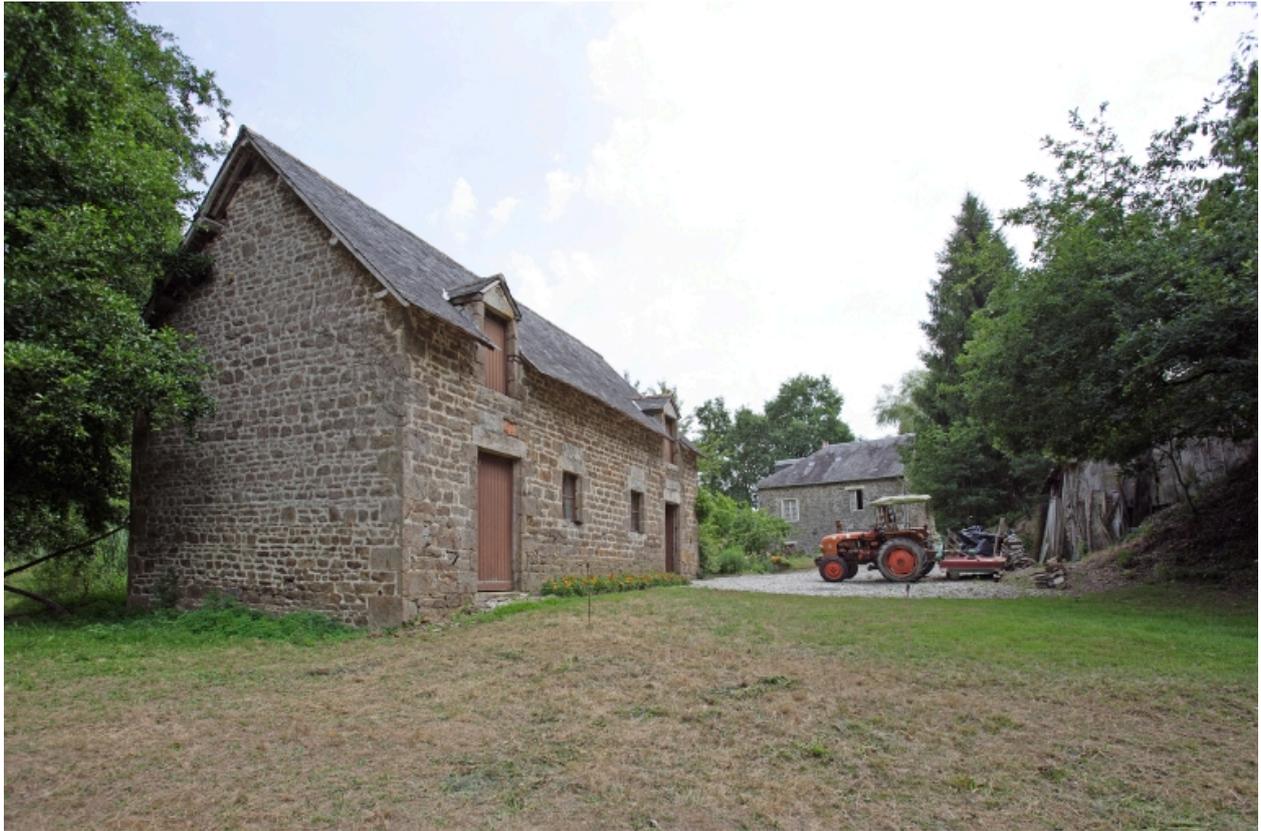
IVR52_20065300732NUCA

L'étable et le moulin à farine sur le ruisseau vus depuis le nord-ouest.

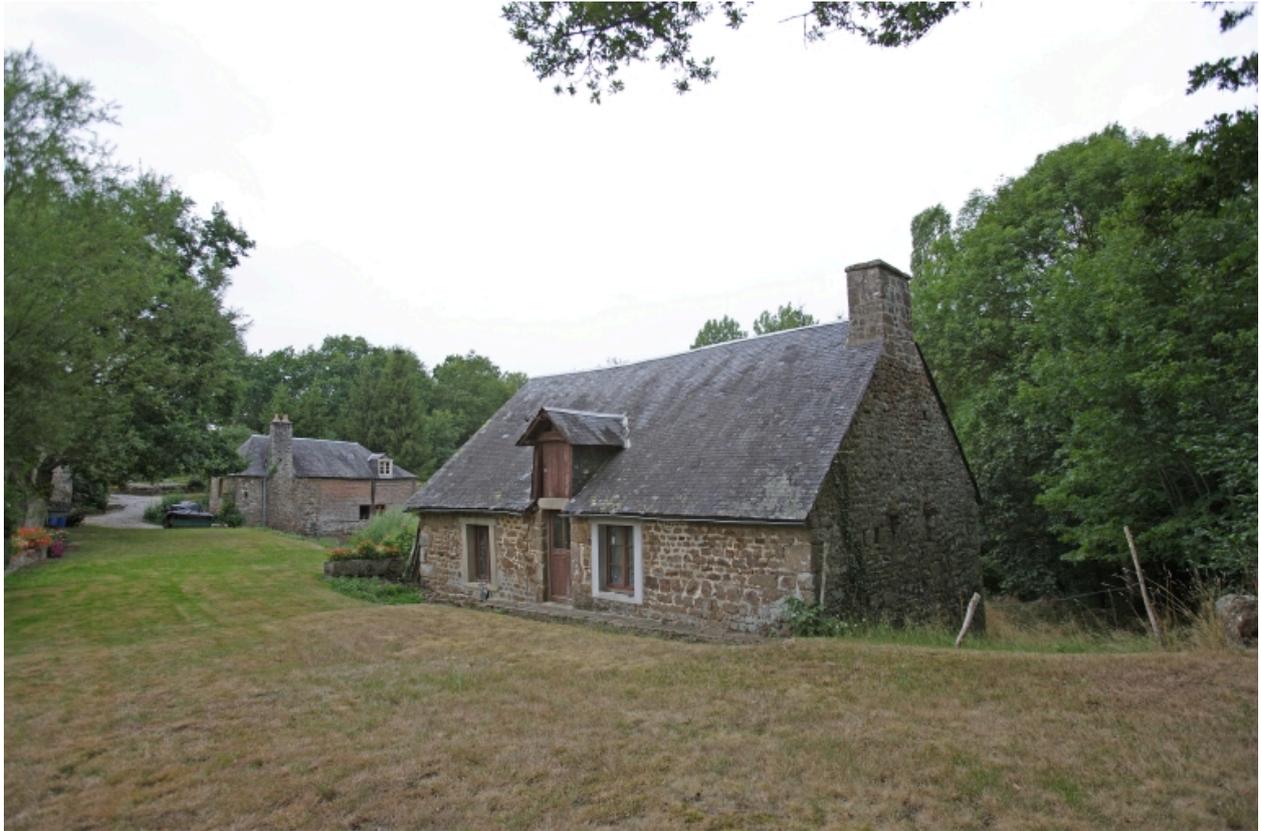
IVR52_20065300746NUCA

Le moulin à foulon et le moulin à farine (au fond) vus depuis la chaussée de l'étang de retenue au sud-est.

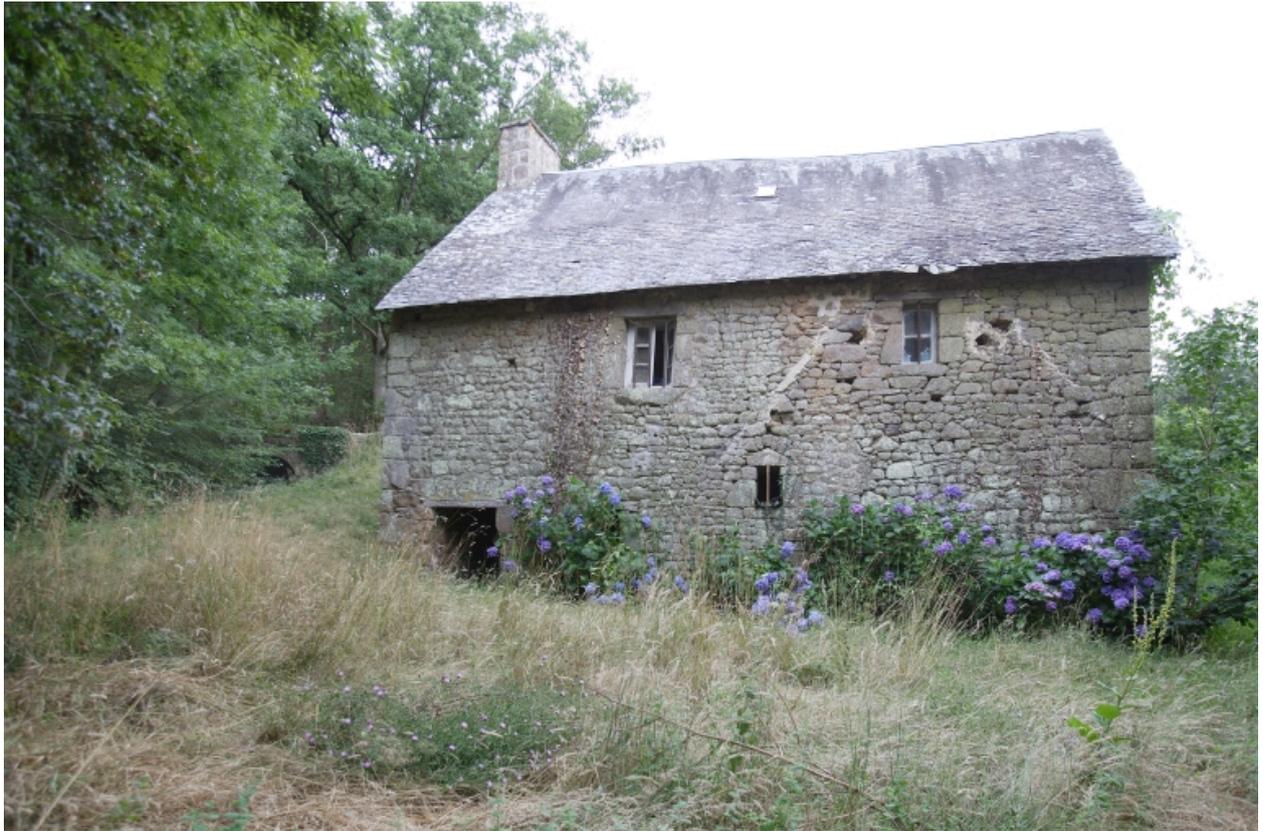
IVR52_20065300755NUCA

Le moulin à foulon : élévation nord.
