Pays de la Loire, Mayenne
Le Housseau-Brétignolles
le Moulin-de-Boulay

Moulin à farine et moulin à foulon, actuellement maison

Numéro de dossier : IA53000598

Cadre de l'étude : enquête thématique départementale rivière Mayenne, inventaire topographique Canton de Lassay-les-Châteaux

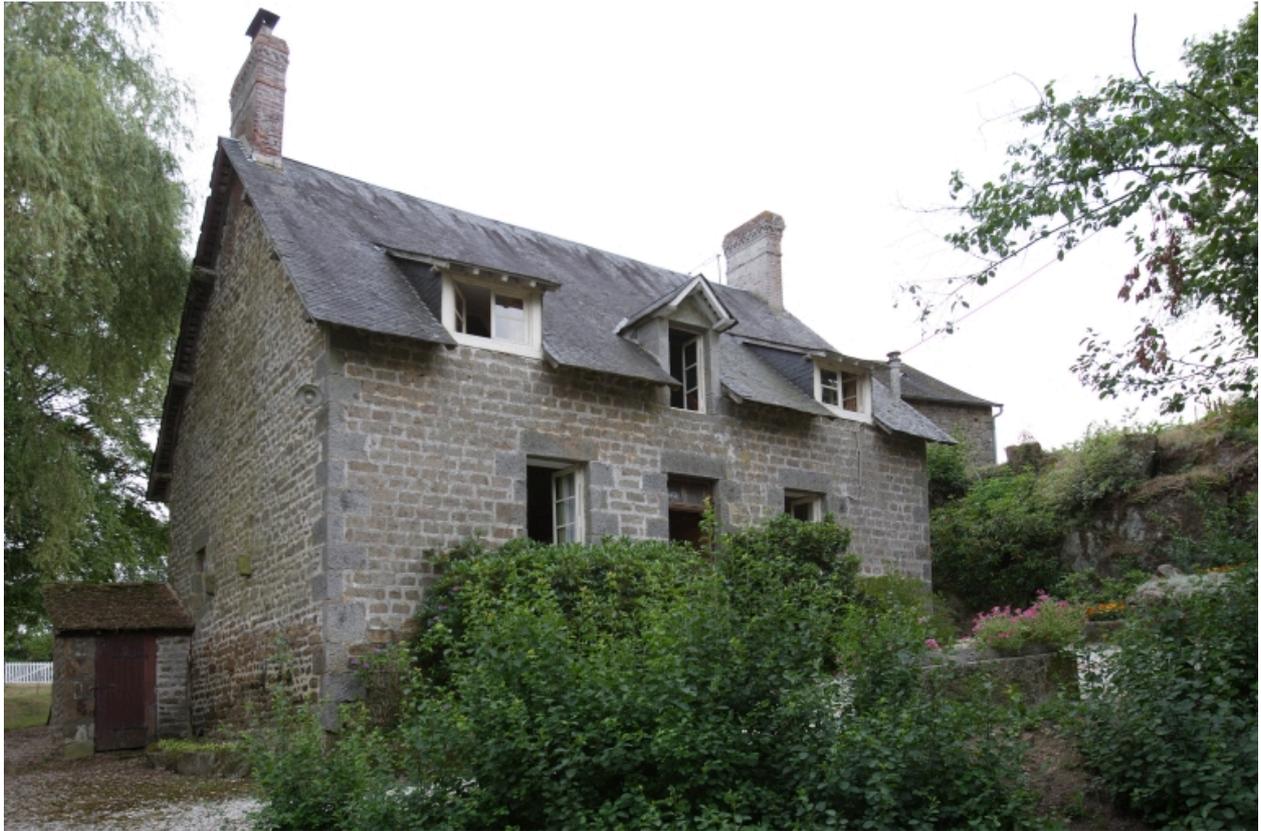
IVR52_20065300743NUCA

La maison : élévations est et sud.

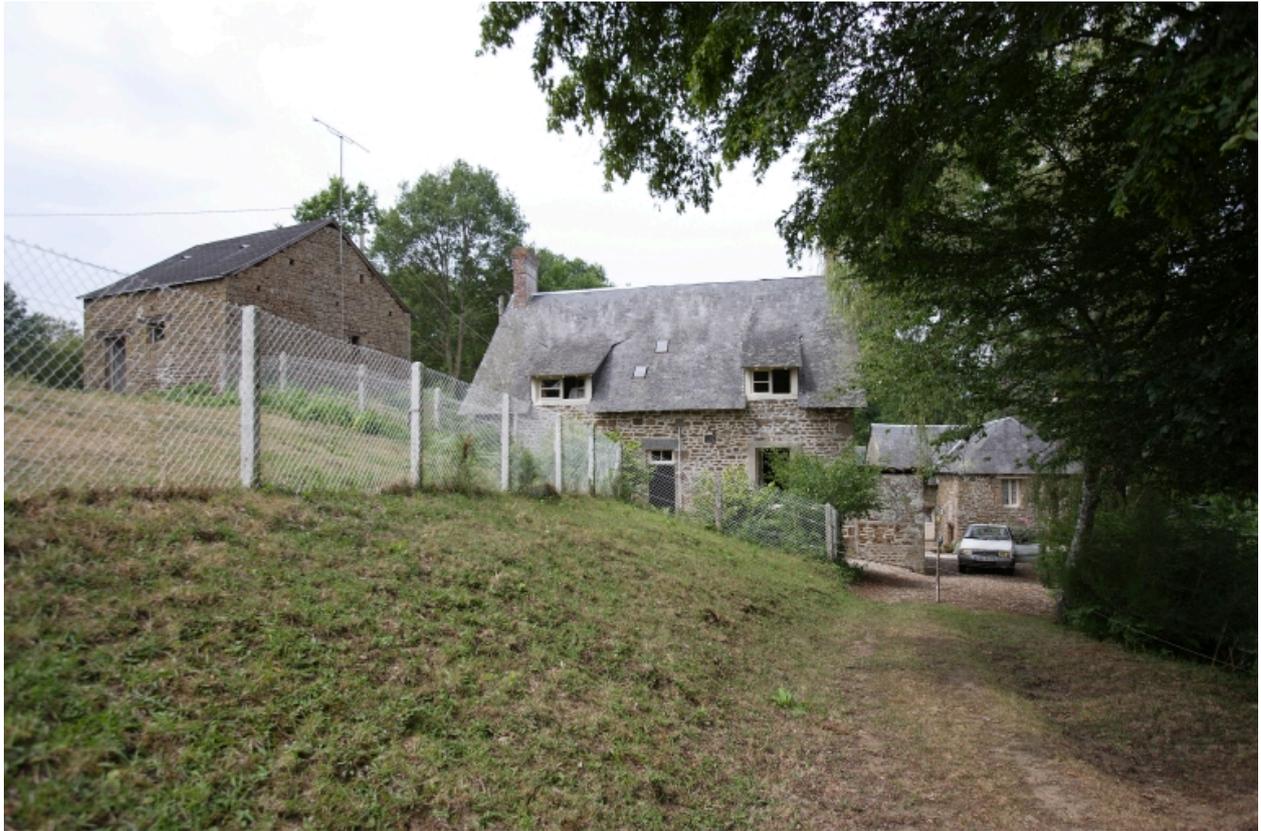
IVR52_20065300749NUCA

Le logis transformé en étable, la maison et le moulin à farine sur le ruisseau vus depuis le nord.

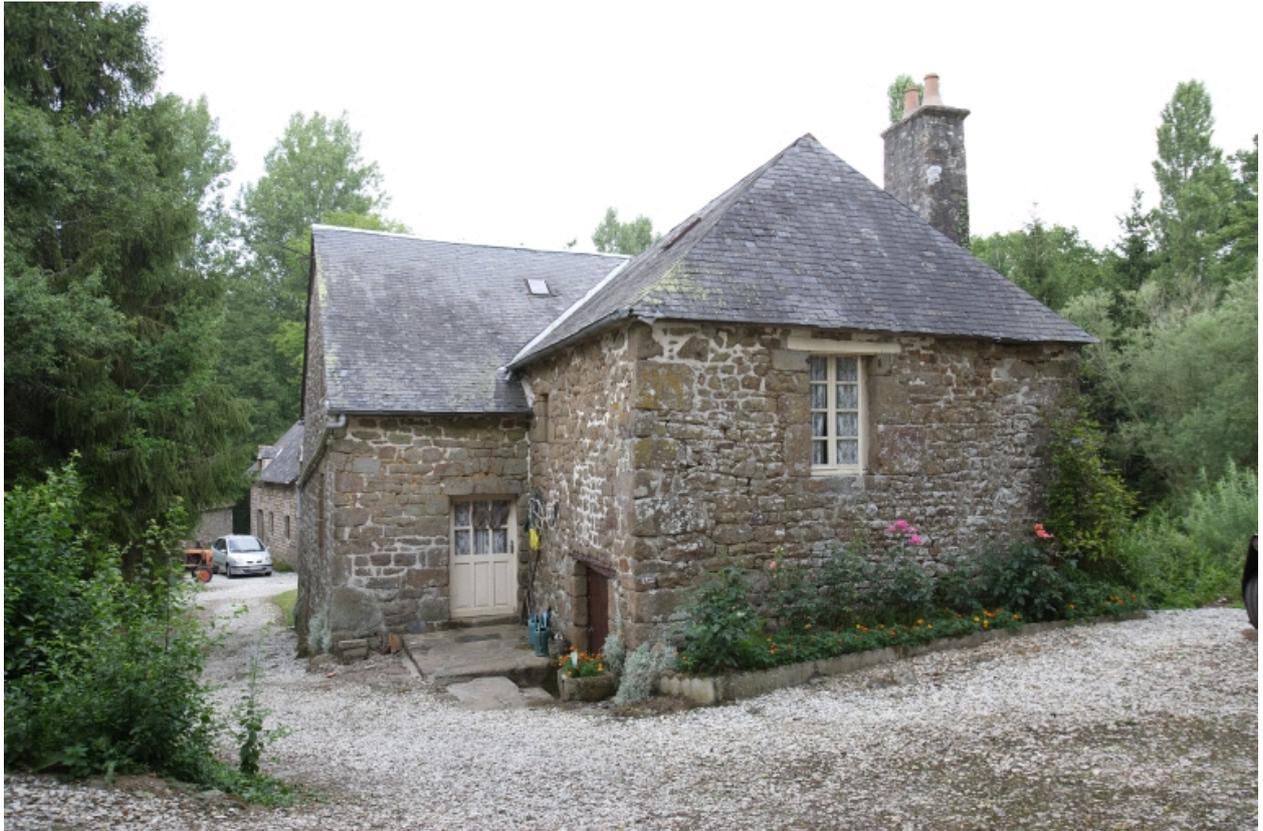
IVR52_20065300741NUCA

Le moulin à farine sur le ruisseau : élévations ouest et sud. Au fond, l'étable.

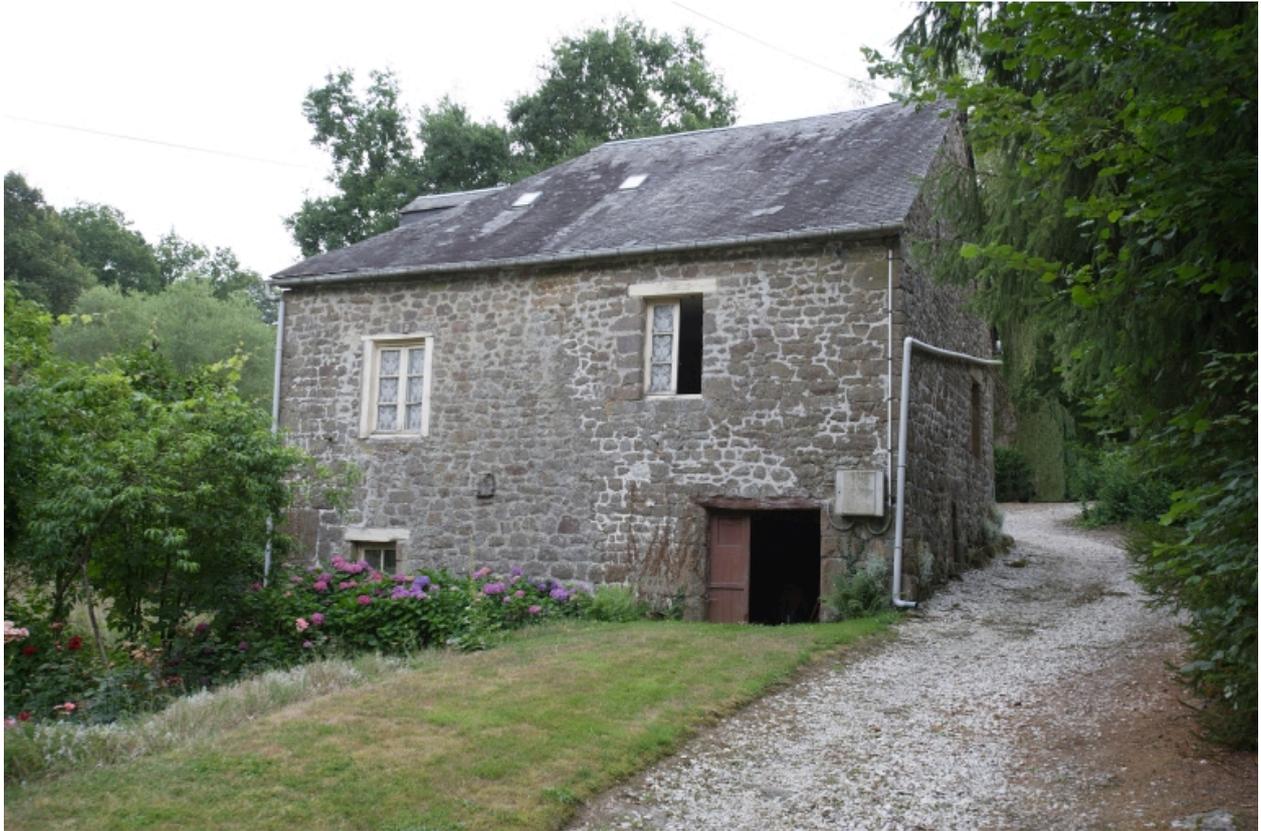
IVR52_20065300740NUCA

Le moulin à farine sur le ruisseau : élévation nord.

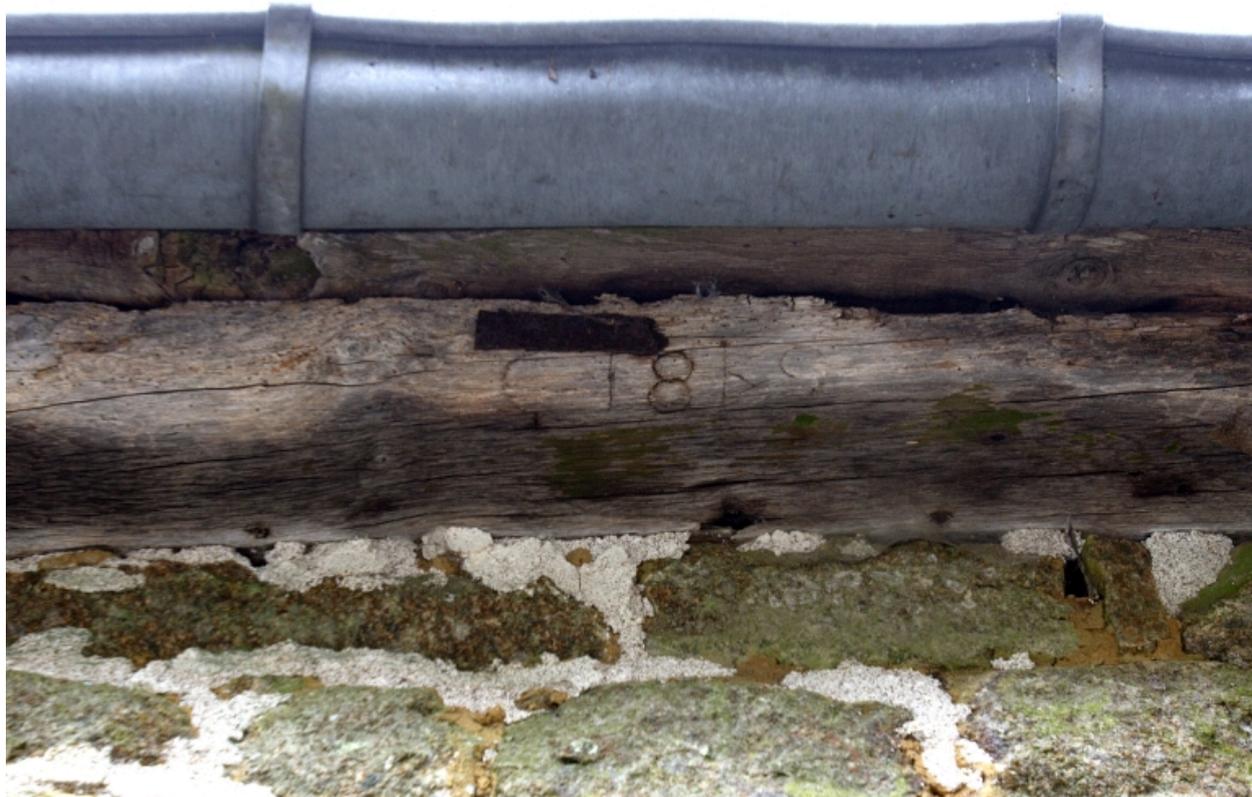
Le moulin à farine sur le ruisseau, élévation sud de la partie moulin : date portée sur la sablière.

Le moulin à farine sur le ruisseau, élévation sud de la partie moulin : date portée sur la sablière.
Phot. François Lasa
IVR52_20065300742NUCA

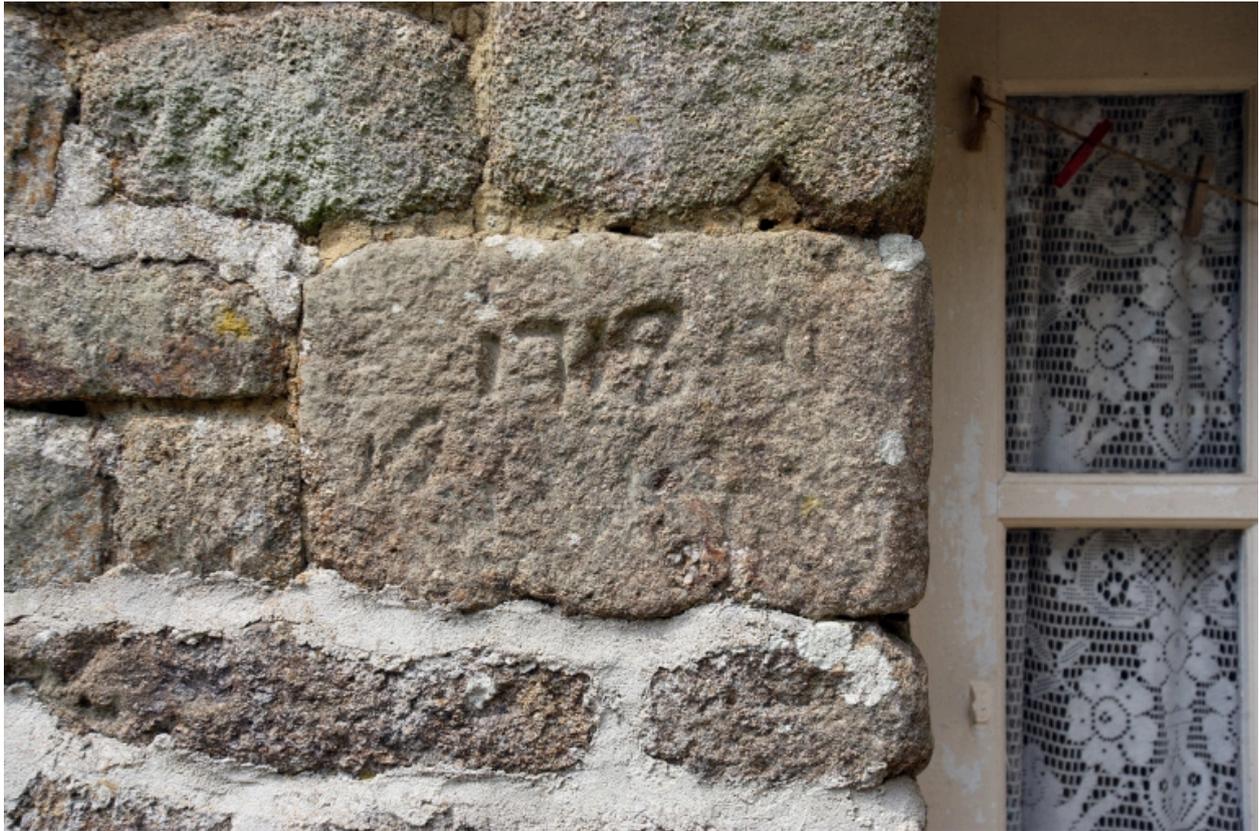
Le moulin à farine sur le ruisseau, élévation sud de la partie moulin : date portée sur le jambage de la porte d'entrée.

Le moulin à farine sur le ruisseau, élévation sud de la partie moulin : date portée sur le jambage de la porte d'entrée.
Phot. François Lasa
IVR52_20065300748NUCA

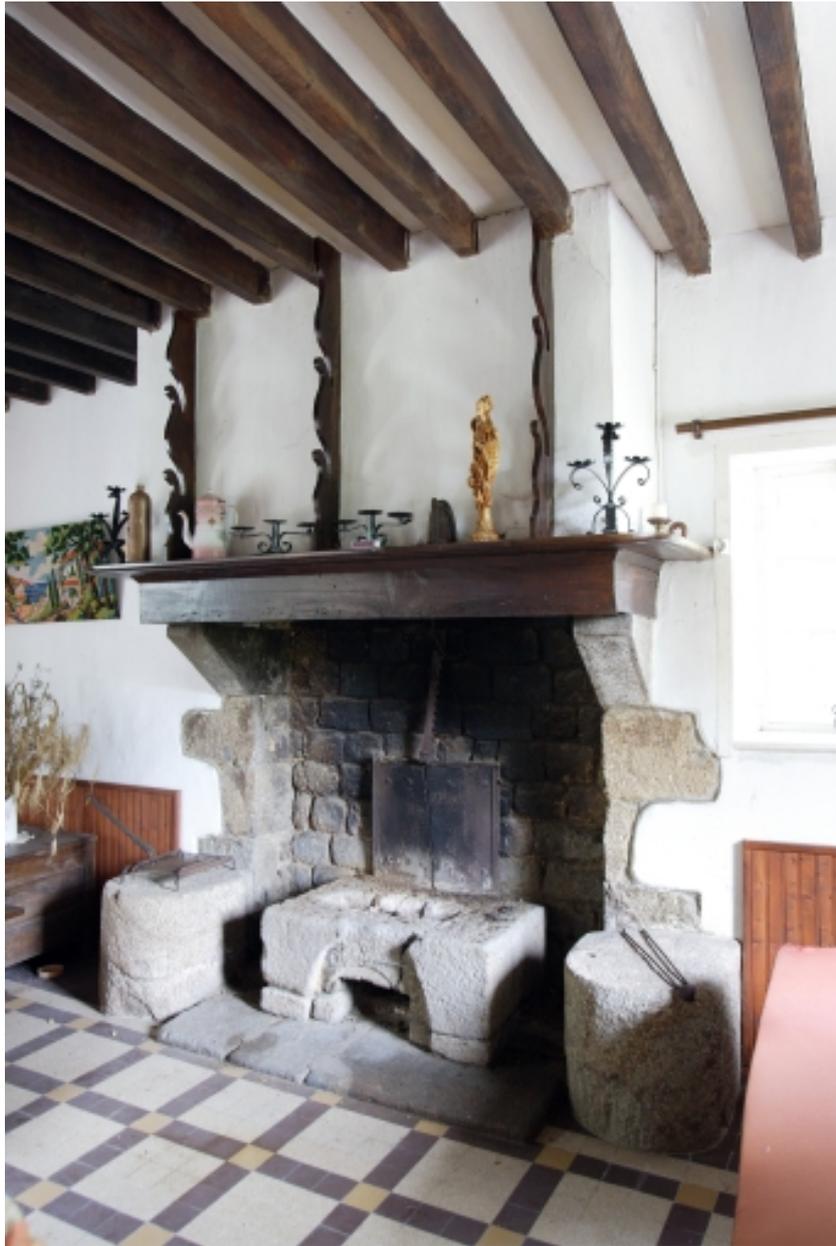
IVR52_20065300753NUCA

La maison : cheminée.

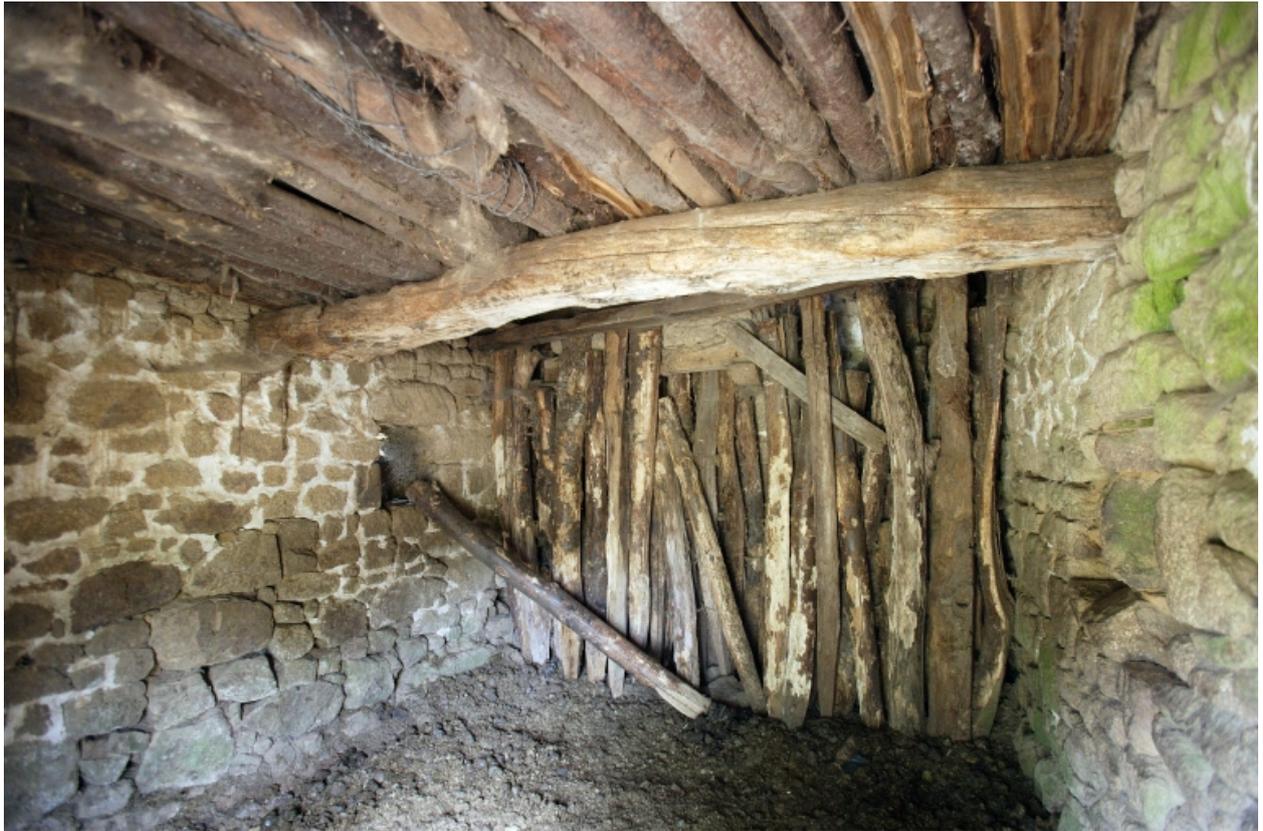
IVR52_20065300751NUCA

La buanderie ou logement, actuellement bergerie : vue intérieure depuis l'entrée au sud.

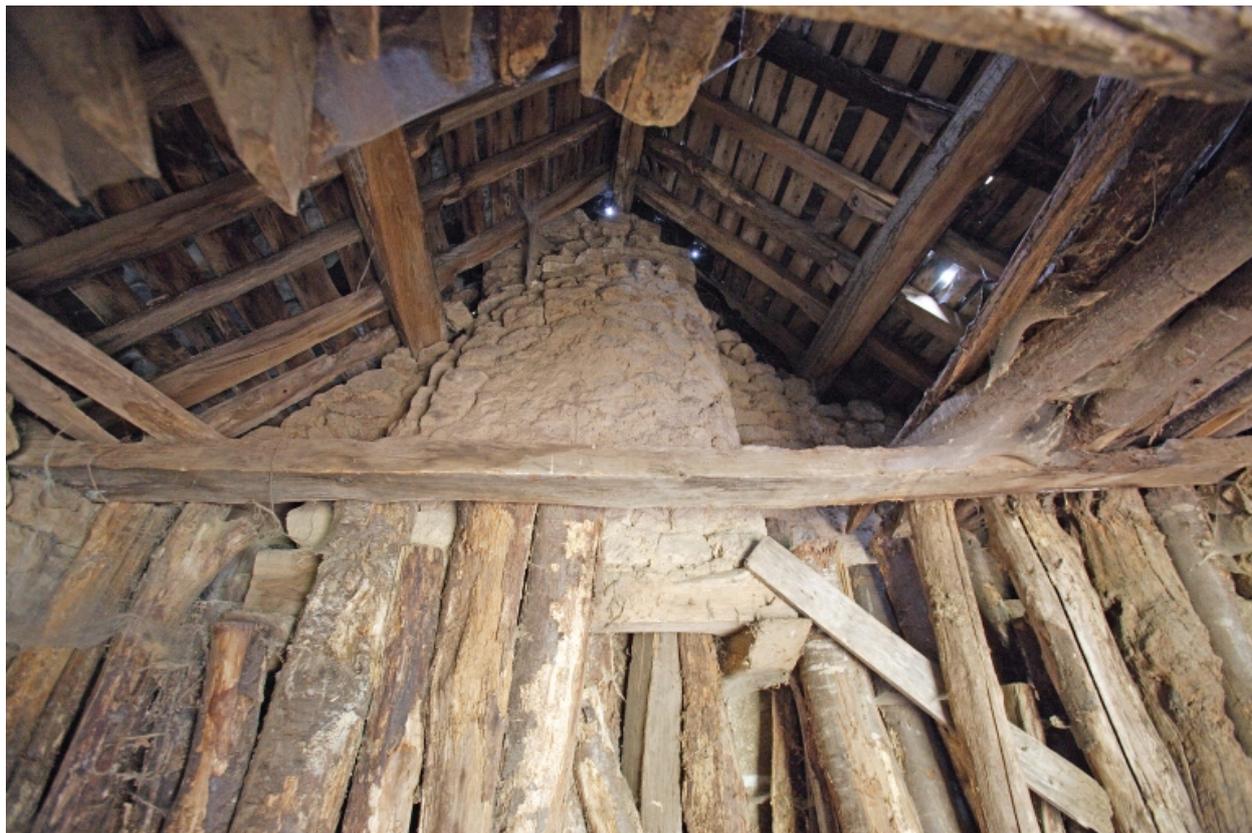
La buanderie ou logement, actuellement bergerie : la cloison et le conduit de cheminée vus depuis le sud.

La buanderie ou logement, actuellement bergerie : la cloison et le conduit de cheminée vus depuis le sud.
Phot. François Lasa
IVR52_20065300752NUCA

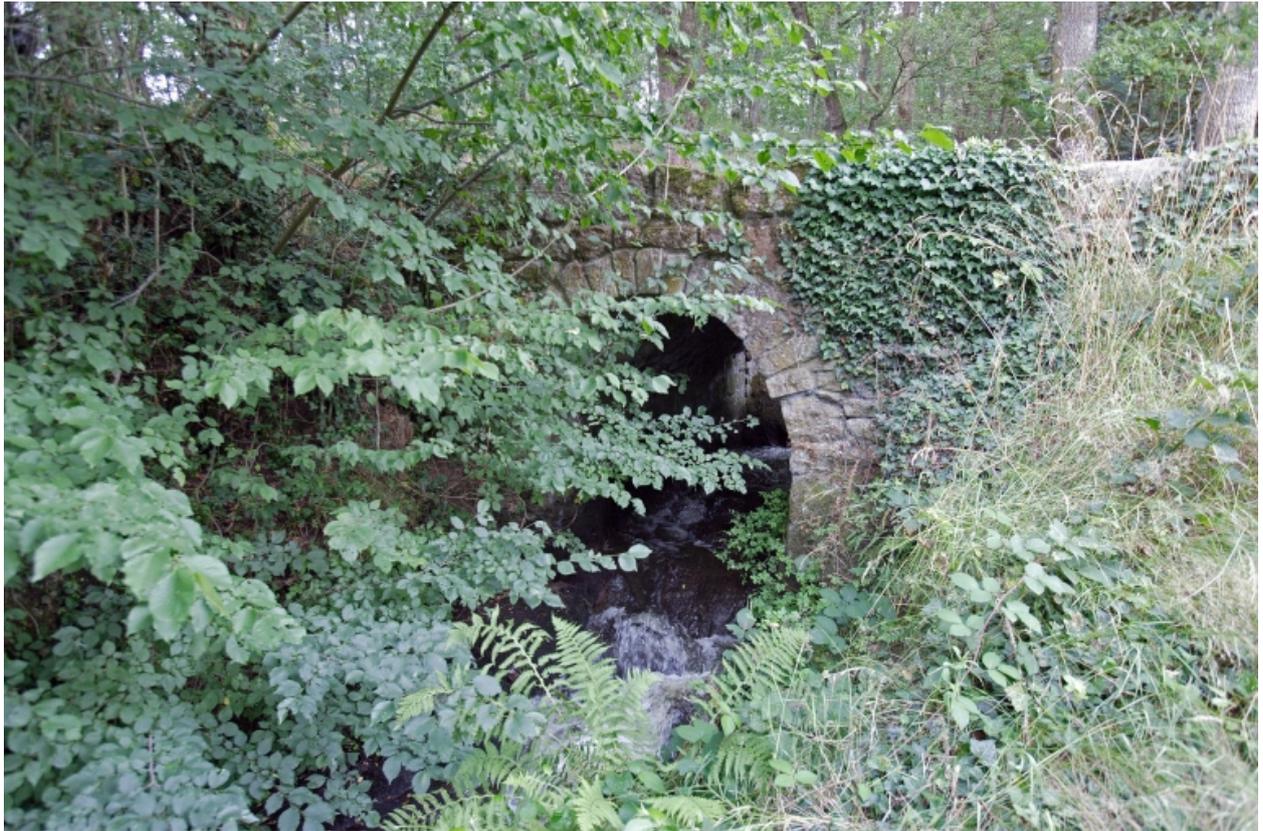
Le pont sur le ruisseau de Lassay, vu depuis le nord.

Le pont sur le ruisseau de Lassay, vu depuis le nord.
Phot. François Lasa
IVR52_20065300754NUCA

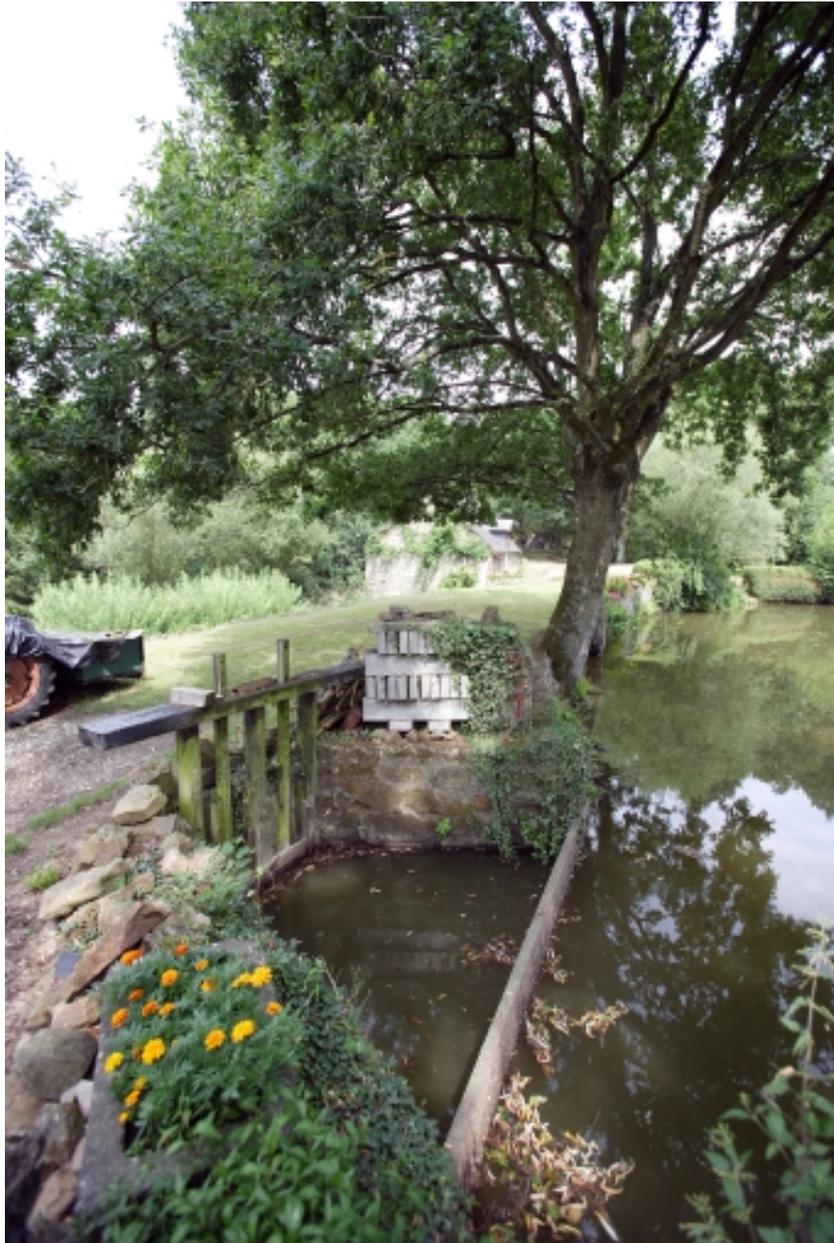
Vanne d'alimentation du moulin à farine sur la chaussée de l'étang de retenue.

Vanne d'alimentation du
moulin à farine sur la
chaussée de l'étang de retenue.
Phot. François Lasa
IVR52_20065300747NUCA

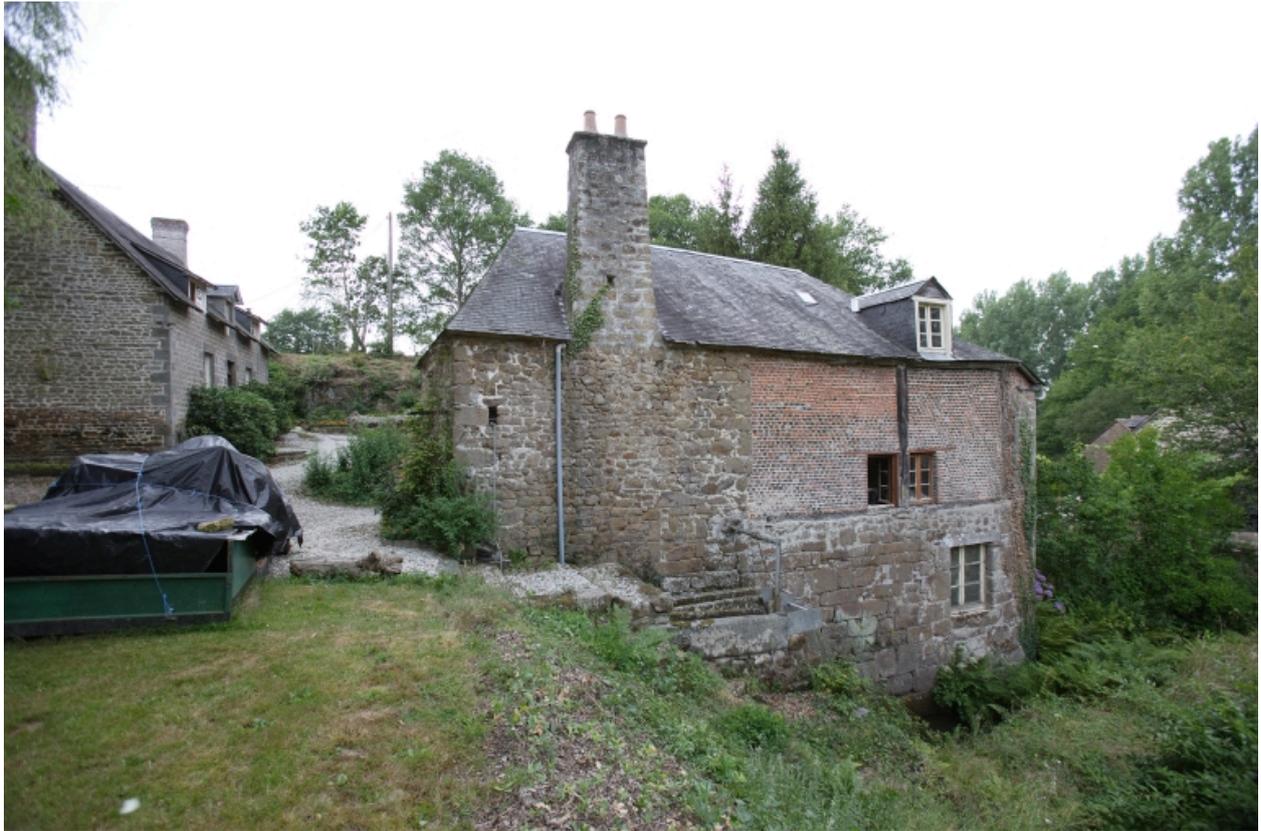
Le moulin à farine sur le ruisseau : élévation est avec la chute d'eau. A gauche, la maison.

deux autres moulins fonctionnaient grâce à l'étang de retenue établi sur le ruisseau de Lassay. Ils sont dotés d'un étage de soubassement rattrapant la dénivellation. Leurs roues en-dessus ont disparu mais la chute d'eau du moulin à farine subsiste. Celui-ci est formé de deux corps de bâtiments à toitures à croupes. Le corps sud abritait vraisemblablement un logis. Le mur est du corps nord est dans sa partie haute réalisé en pan de bois, avec un remplissage moderne en brique. La charpente comporte de nombreuses pièces en remploi. L'ancien moulin à foulon a été sévèrement remanié sur sa façade nord par la réalisation de baies en ciment. Les deux bâtiments entièrement construits ou reconstruits au XIXe siècle sont les deux seuls dotés de chaînes d'angle et d'encadrements de baies en pierre de taille : en granite gris sur le logis ; en granite brun et grès clair (linteaux) sur l'étable. Du hameau situé au nord des moulins ne subsistent aujourd'hui que deux bâtiments : un ancien logis édifié au XIXe siècle et transformé en étable et une ancienne buanderie, ou logement, actuellement bergerie.

Le moulin à farine sur le ruisseau :
élévation est avec la chute
d'eau. A gauche, la maison.
Phot. François Lasa
IVR52_20065300744NUCA
