Pays de la Loire, Maine-et-Loire
Angers
quartier Centre-ville
3 à 7 rue Saint-Aignan

Hôtel, dit maison canoniale Sainte-Croix, 3 à 7 rue Saint-Aignan

Numéro de dossier : IA49001095
Date de l'enquête initiale : 1979
Date(s) de rédaction : 1993
Cadre de l'étude : inventaire topographique Angers intra-muros
Degré d'étude : étudié
Référence du dossier Monument Historique : PA00132703

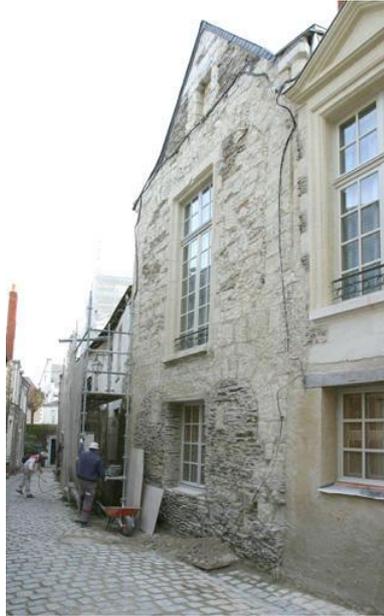
Logis principal, aile droite, pignon sur rue : vue d'ensemble.
 Phot. Patrice Giraud
 IVR52_20034904032NUCA

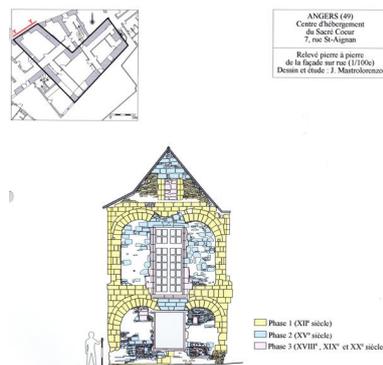
Elévation sur rue des corps de logis, avec phasage des

maçonneries, relevé, par J. Mastrolorenzo, 2002, éch. 1:100e.
 Dess. Joseph Mastrolorenzo
 IVR52_20034900196NUDA

Elévation sur rue des corps de logis, avec phasage des maçonneries, relevé, par J. Mastrolorenzo, 2002, éch. 1:100e.

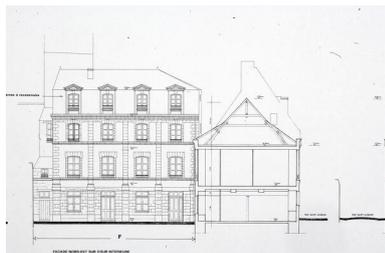
Élévation sur cour d'un corps de bâtiment 19e s. (au sud-ouest de la propriété, lettre F) et coupe transversale du corps sud-ouest sur rue (n° 7). Tirage (détail), 2002, éch. 10:100e, 26x68cm. (Collection particulière, Agence Berthelot-Foucault).

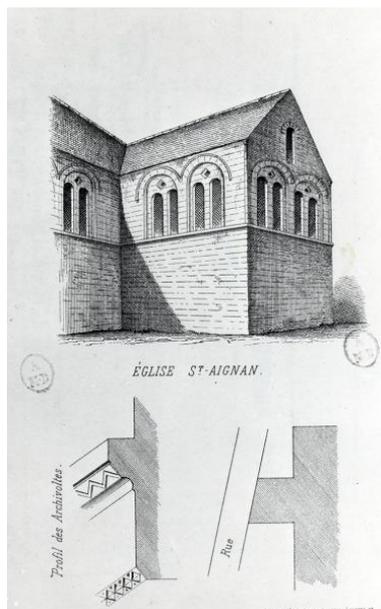
Essai de reconstitution des élévations, lithographie, 19e s., 25,5x16,5 cm. (Musées d'Angers ; Récol. 918.543, inv. Labalte 596).

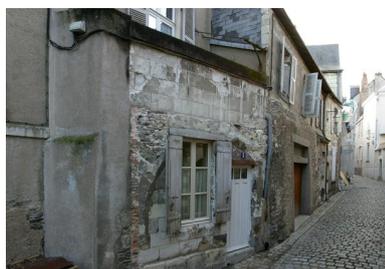
Vue d'ensemble sur rue, depuis le nord, avec les parties de communs au 1er plan.

Vue d'ensemble sur rue, depuis le nord, avec les parties de communs au 1er plan.

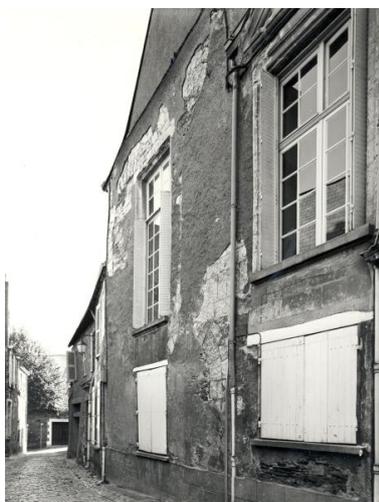
Vue d'ensemble sur rue depuis le sud avec le pignon sur rue du logis principal XIIIe s. au 1er plan.

Vue d'ensemble sur rue depuis le sud avec le pignon sur rue du logis principal XIIe s. au 1er plan.

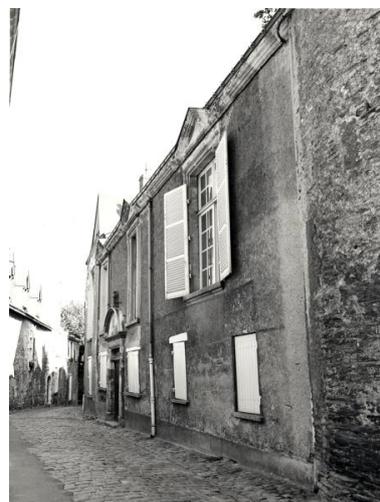
Vue d'ensemble sur rue depuis le sud avec le logis 16e siècle (B).

Vue d'ensemble sur rue depuis le sud avec le logis 16e siècle (B).

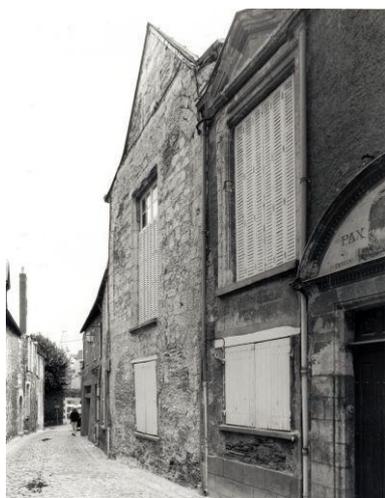
Logis principal 12e s., aile droite (A1 : pignon sur rue).
Etat après restauration.
Phot. François Lasa
IVR52_19934902850V

Logis principal 12e s., aile droite (A1 : pignon sur rue). Etat après restauration.

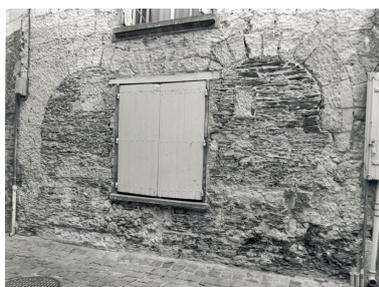
Logis principal 12e s., aile droite, élévation sur rue, rez-de-chaussée : vestiges de deux baies en plein-cintre.
Phot. François Lasa
IVR52_19944900447X

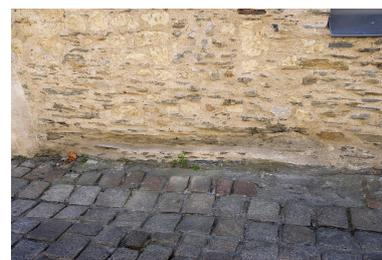
Logis principal 12e s., aile droite, pignon sur rue, premier niveau, travée gauche : vestiges du seuil d'une porte.
Phot. François Lasa
IVR52_20084902002NUCA

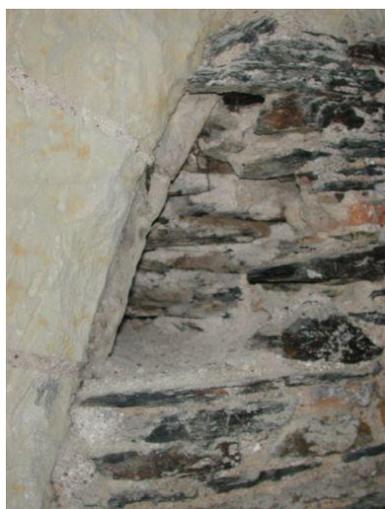
Logis principal, aile droite, pignon sur rue, 1er niveau, baie romane de gauche, partie supérieure gauche : détail sur la moulure concave de l'arc et son décor de ruban plissé.
Phot. François Lasa
IVR52_20034900468NUCA

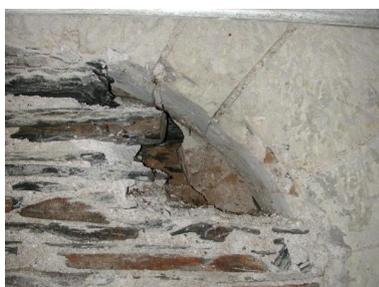
Logis principal, aile droite, pignon sur rue, 1er niveau, baie romane de droite, partie supérieure droite : décor de ruban plissé sur le front de l'arc et trace d'un remplage
Phot. François Lasa
IVR52_20034900467NUCA

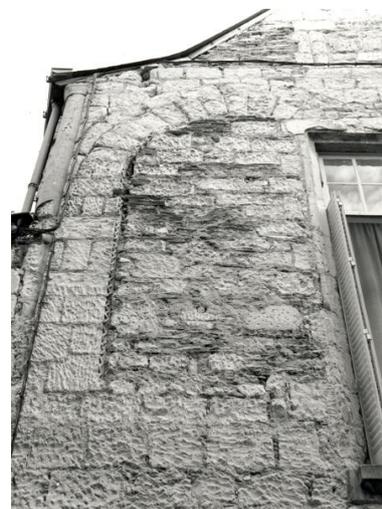
Logis principal 12e s., aile droite, élévation sur rue, 1er étage, partie gauche : colonnette d'angle engagée et vestiges d'une baie géminée en plein-cintre.
Phot. François Lasa
IVR52_19944900443X

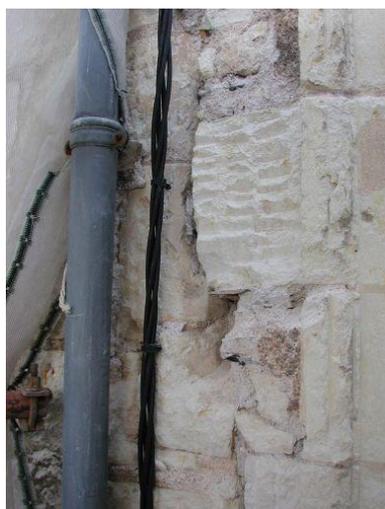
Logis principal, aile droite, pignon sur rue, colonne d'angle d'étage : dégagement de la base (travaux de restauration, nov. 2002).
Phot. François Lasa
IVR52_20034900471NUCA

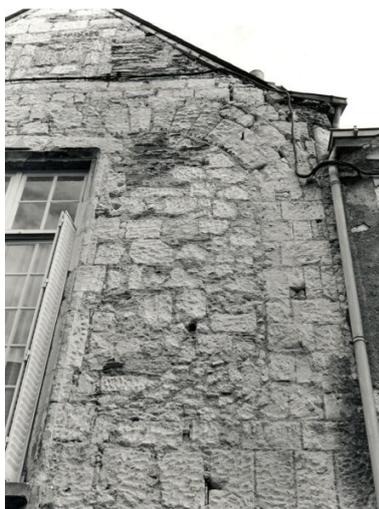
Logis principal 12e s., aile droite, élévation sur rue, 1er étage, partie droite : vestiges d'une baie géminée en plein-cintre et d'une colonnette d'angle engagée.
Phot. François Lasa
IVR52_19944900446X

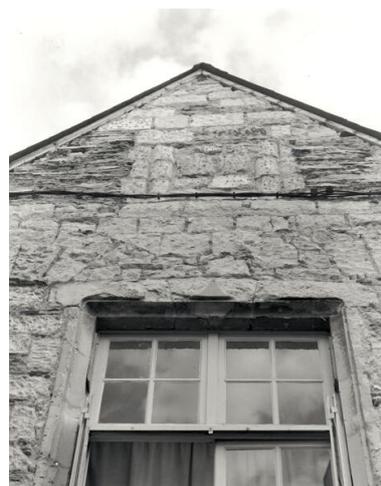
Logis principal 12e s., aile droite, élévation sur rue, pignon : vestige de baie.
Phot. François Lasa
IVR52_19944900444X

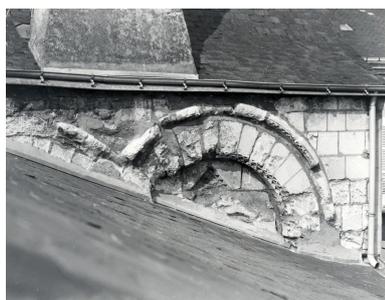
Logis principal 12e s. aile droite, élévation est : vestiges extérieurs du portail (d) et de la fenêtre géminée (c1) sur l'ancienne cour d'entrée.
Phot. François Lasa
IVR52_19824900732X

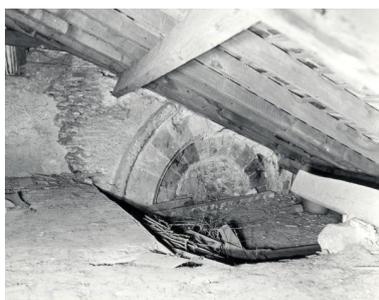
Logis principal 12e s., aile droite, élévation est : vestige masqué du portail (d) sur l'ancienne cour d'entrée.
Phot. Bruno Rousseau
IVR52_19824900733X

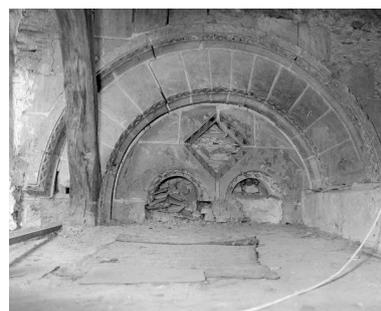
Logis principal 12e s., corps principal : vestiges de la fenêtre nord sur l'ancienne cour d'entrée.
Phot. François Lasa
IVR52_19824900734X

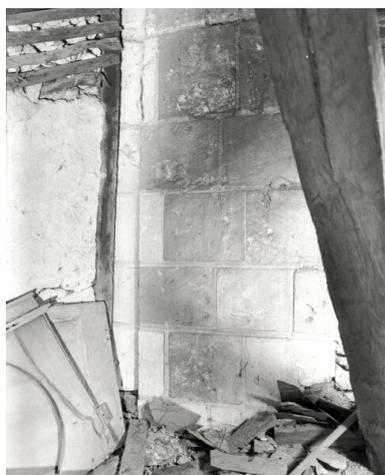
Logis principal 12e s., aile gauche (A1), angle antérieur gauche, premier étage : colonnette d'angle engagée.
Phot. François Lasa
IVR52_19944900435X

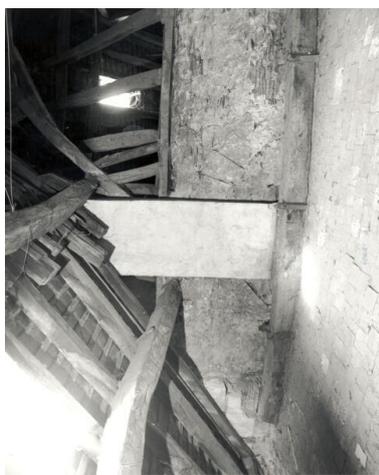
Logis principal 12e s., aile droite, élévation latérale droite, partie gauche et supérieure du premier étage : vestiges de l'arc en plein-cintre

d'une baie géminée (f), vue depuis
les combles du logis 15e (ouest).

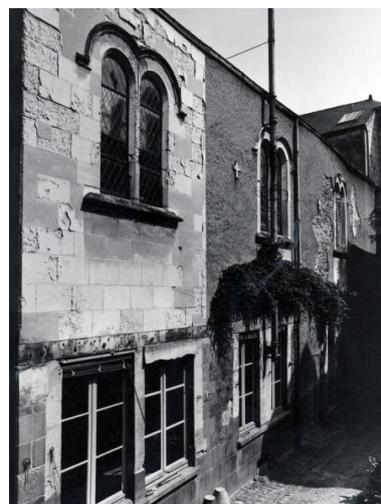
Logis principal 12e s., corps principal : élévation sud, en 1982.
Phot. François Lasa
IVR52_19824900740X

Logis principal 12e s., corps principal : élévation sud, en 1982.

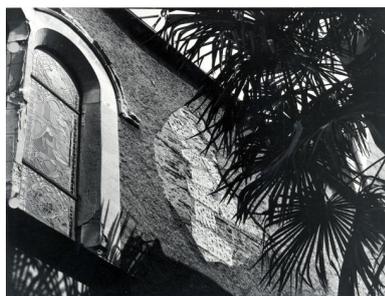
Logis principal 12e s., corps principal,
élévation postérieure, vestige
d'une baie 12e s. sous l'enduit.

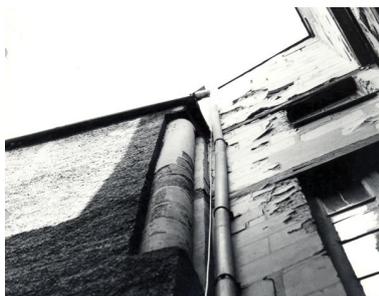
Logis principal 12e s., corps
principal, élévation postérieure :
colonne d'angle sud-est.

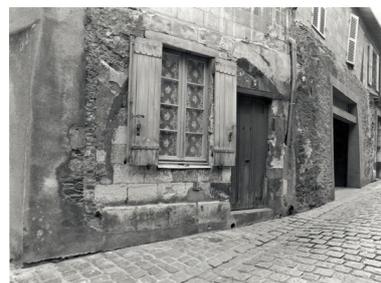
Vestiges du portail menant à
une ancienne cour de communs,
partie nord des élévations sur rue.

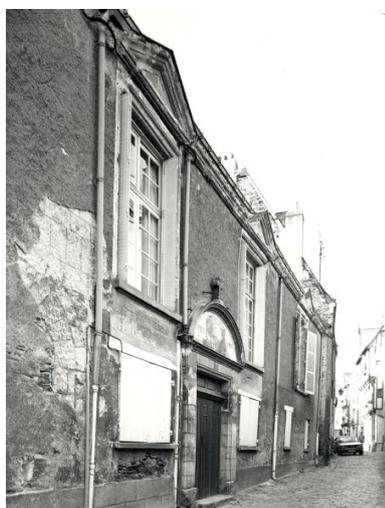
Logis sud-ouest (B), élévation sur
rue, état avant restauration de 2003.

Logis sud-ouest (B), élévation sur rue, état avant restauration de 2003.

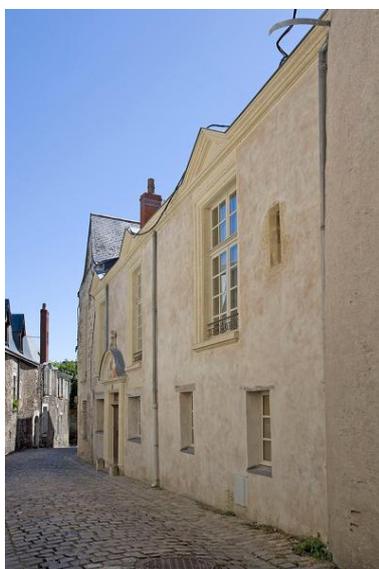
Logis sud-ouest (B), élévation sur
rue, état après la restauration de 2003.

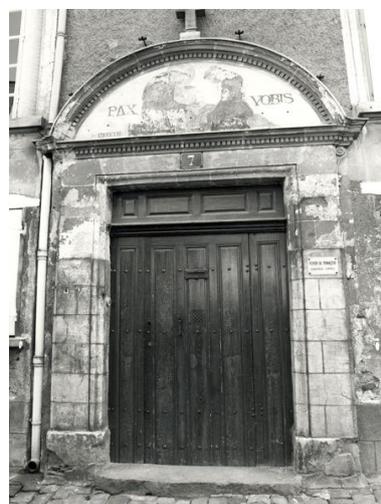
Logis sud-ouest (B) : portail sur
rue, avant restauration de 2003.

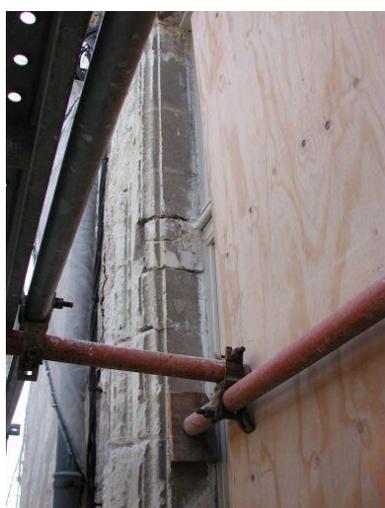
Corps de logis sud-ouest, fenêtre
d'étage gauche sur rue : détail

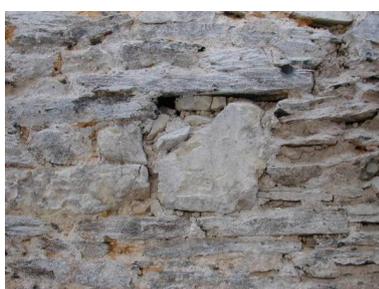
Corps de logis sud-ouest,
élévation sur rue, 1er étage :
trou de boulin extrême gauche.

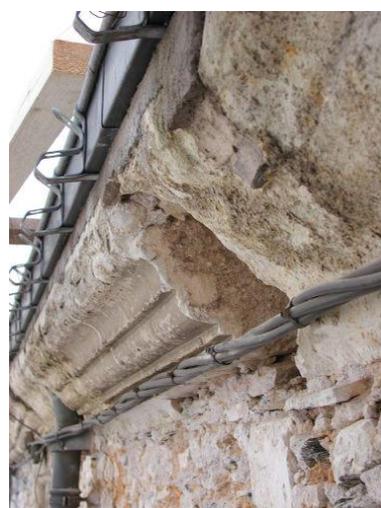
Corps de logis sud-ouest,
élévation sur rue, détail de la

sur le jambage gauche avec
trace de la traverse de croisée
en pierre (travaux nov. 2002)
Phot. François Lasa
IVR52_20034900470NUCA

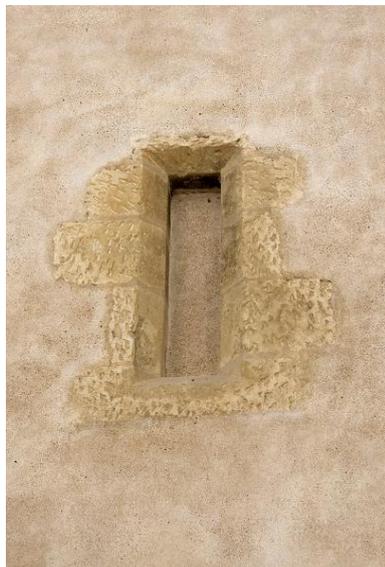
Logis sud-ouest (B), élévation
sur rue, extrémité droite, 1er
étage : petite baie murée.
Phot. François Lasa
IVR52_20084902003NUCA

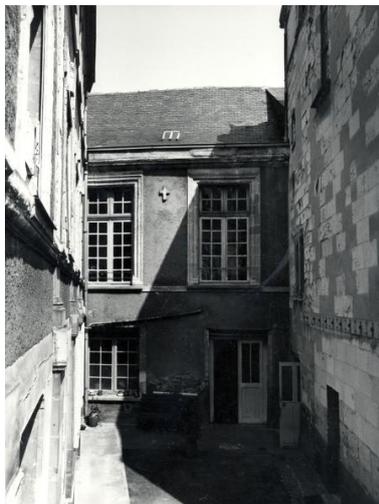
Logis sud-ouest (B), façade sur cour.
Phot. François Lasa
IVR52_19824900739X

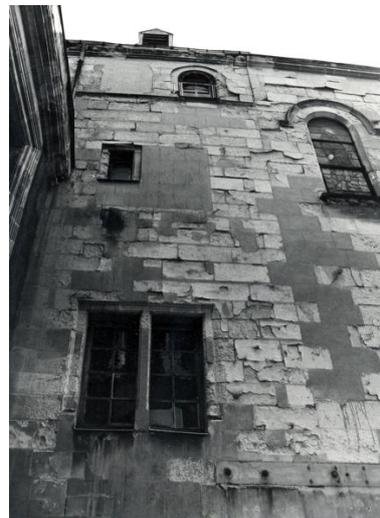
Corps d'escalier 16e s., à la jonction
du logis principal 12e s. et du logis
sud-ouest : élévation sur cour.
Phot. François Lasa
IVR52_19824900738X

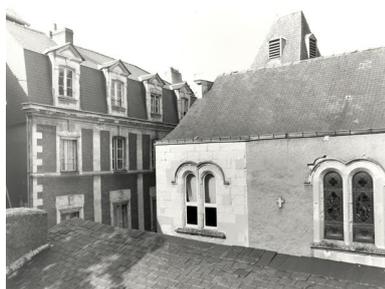
Façade sur cour du logis 19e s. à
gauche, et au centre et à droite,
extension 19e s. (élévation en tuffeau)
du corps principal en schiste enduit
du logis 12e s. (actuelle chapelle).
Phot. François Lasa
IVR52_19914901869X

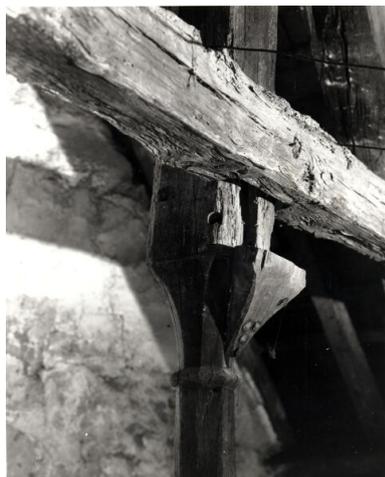
Logis principal 12e s., aile droite, comble : ferme de tête, chapiteau ornant le poinçon à hauteur du sous-fâitage disparu.

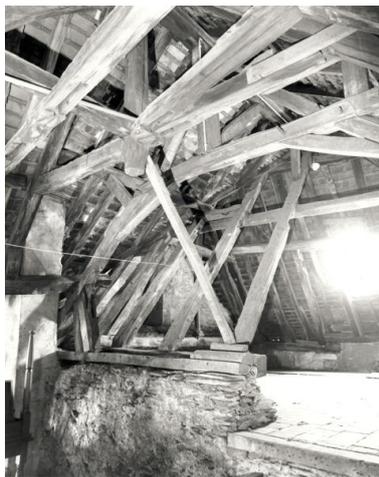
Jonction du logis sud-ouest (B) et de l'aile droite (A2) du logis principal 12e s., à hauteur des combles. Au 1er plan, la ferme de tête gauche de l'aile droite.

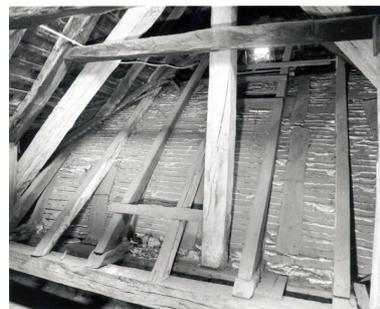
Logis principal 12e s., corps principal, partie antérieure droite du comble : charpente et extrados de la fausse-voûte lambrissée couvrant l'actuelle chapelle, vue depuis l'aile droite.

Les charpentes, bien que parfaitement contemporaines, montrent des formules différentes : la charpente du corps en fond de cour est une structure à chevrons porteurs dépourvue de contreventement longitudinal. Ses aisseliers et ses jambettes dessinent un intrados en plein cintre. L'assemblage à mi-bois avec un ergot inscrit cette charpente dans la continuité des charpentes angevines du XIII^e siècle. En revanche, le corps en retour sur rue présente une charpente plus atypique, composée aussi de chevrons porteurs, mais s'organisant autour de fermes à poinçons de fond et sous-arbalétriers ; les fermes secondaires ne disposent ni d'aiseliers ni de jambettes. Surtout un faitage renforcé de liens assure un contreventement longitudinal. Seule l'utilisation de l'assemblage à mi-bois inscrit cette charpente au sein du corpus de ces charpentes angevines du début du XIII^e siècle. Un fin et élégant poinçon octogonal surmonté de son chapiteau est à signaler.

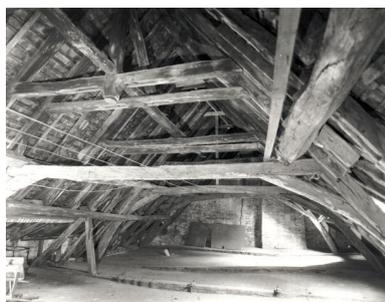
Logis sud-ouest sur rue : comble en axe longitudinal depuis le nord-est. Au fond, pignon droit (au sud-ouest).

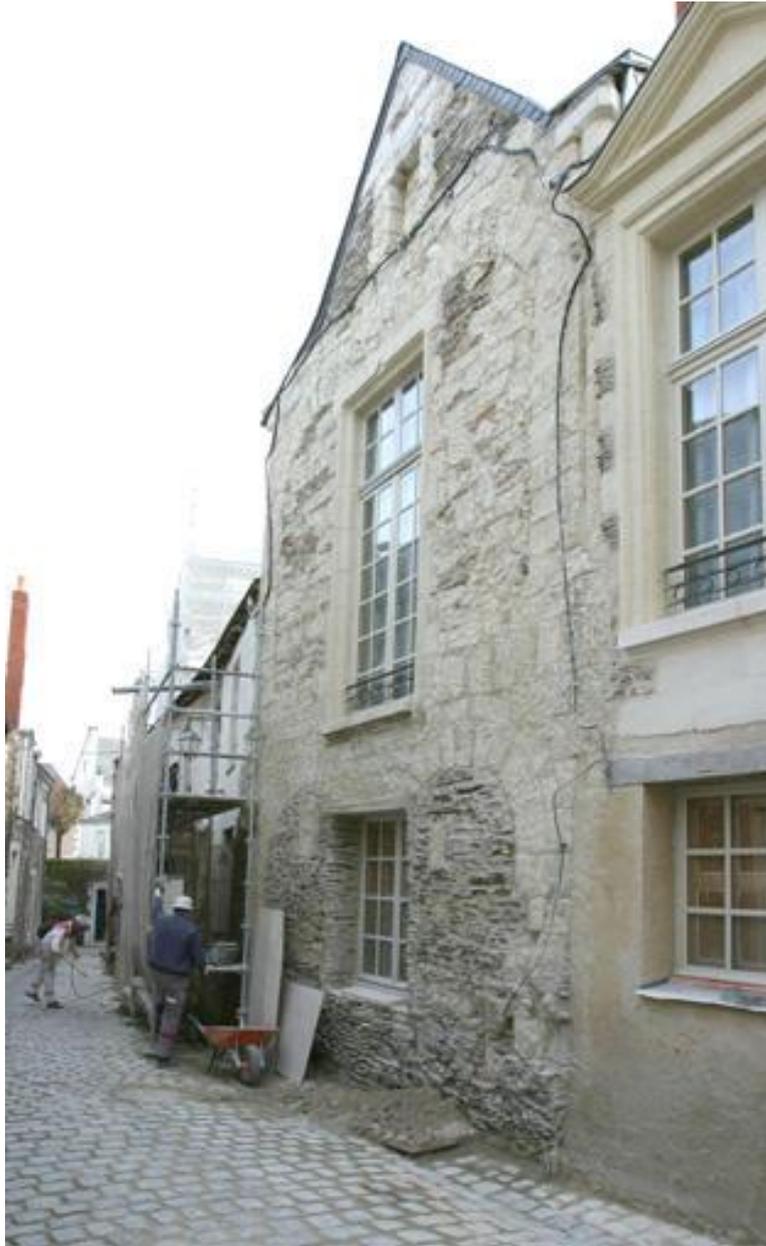
Logis principal, aile droite, pignon sur rue : vue d'ensemble.

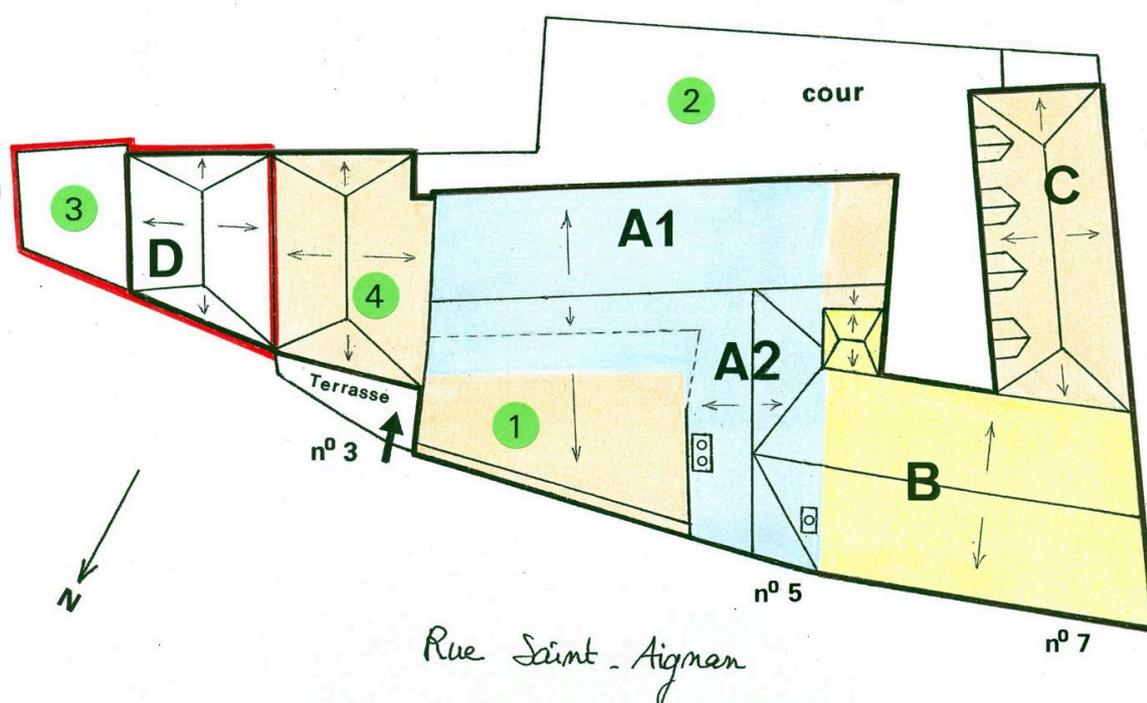
Plan-masse légendé avec tracé de couverture.

- A1 aile gauche (corps principal) A2 aile droite (corps d'entrée)
- a élévation ordonnancée à double fenêtre géminée b colonne engagée
- e grande fenêtre géminée : e1 couplet avec le portail d'entrée e2 aile la plus monumentale e3 décentrée en raison d'une composition identique à celle du pignon sur rue (?)
- d portail d'entrée e trace d'une petite fenêtre plein centre f porte ou fenêtre (?), époque médiévale, visible depuis le comble du logis 16^e s.
- emplacement d'un escalier extérieur (?) d'où le décentrement de la fenêtre e2 (?).
- ouvertures actuelles

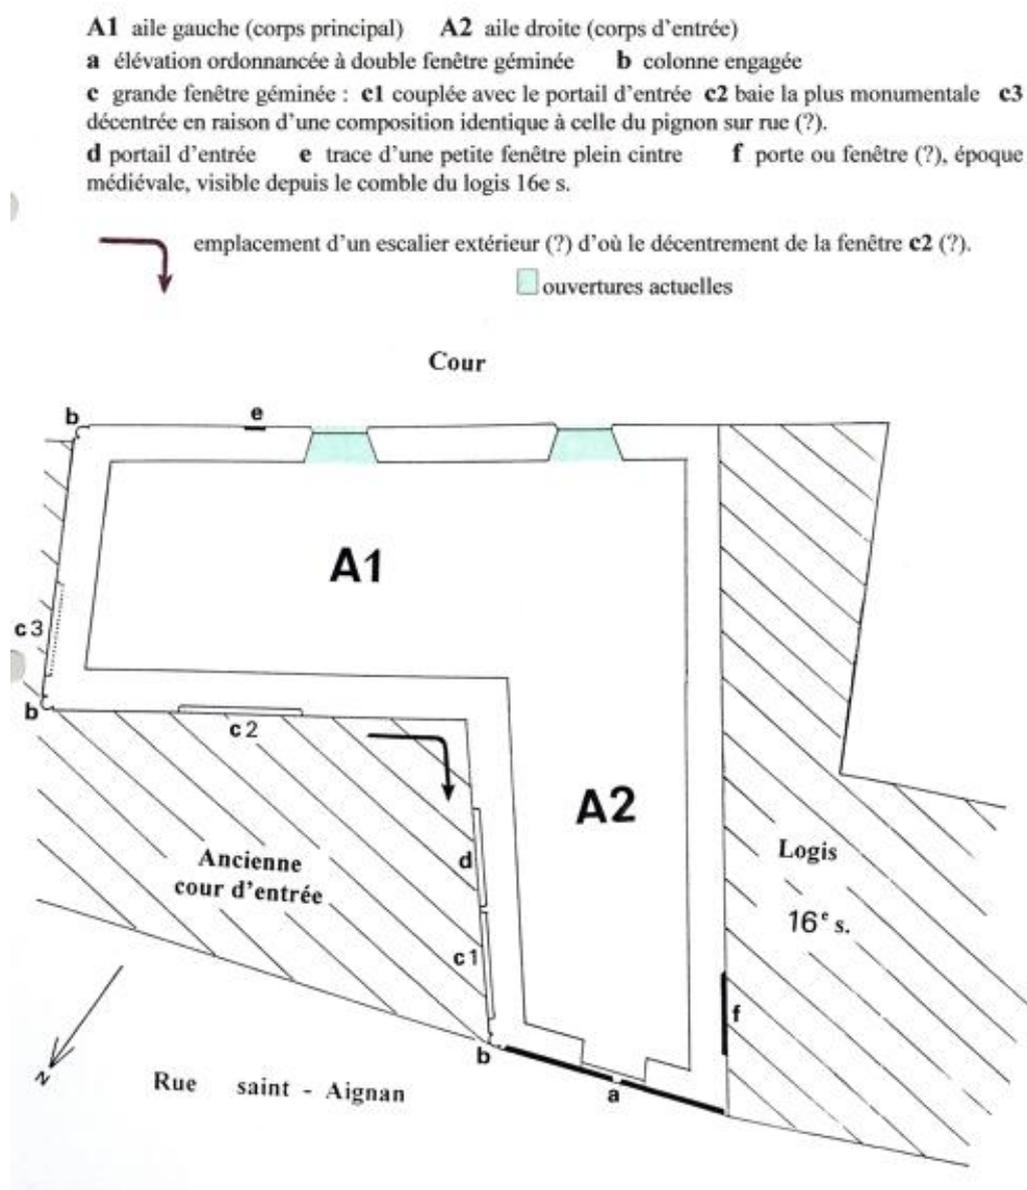
A Logis XII^e s. à deux corps en équerre

B Corps de logis XVI^e s.

C Escalier XVI^e s.

1 Ancienne cour d'entrée lotie au XIX^e s. 2 Cour arrière

Plan du premier étage.

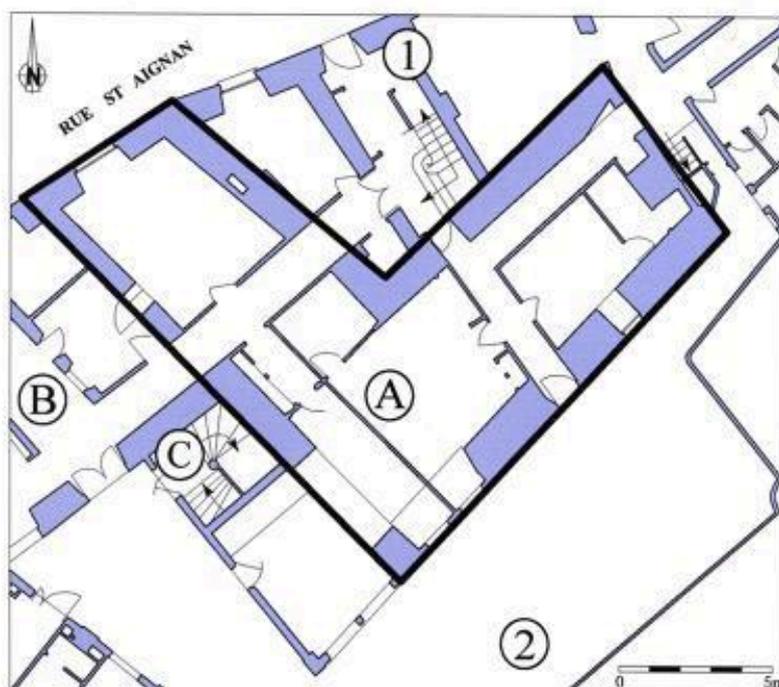
Plan légendé du rez-de-chaussée, axé sur le logis du XII^e siècle. Source : relevé des architectes Masson-Berthelot, 1993.

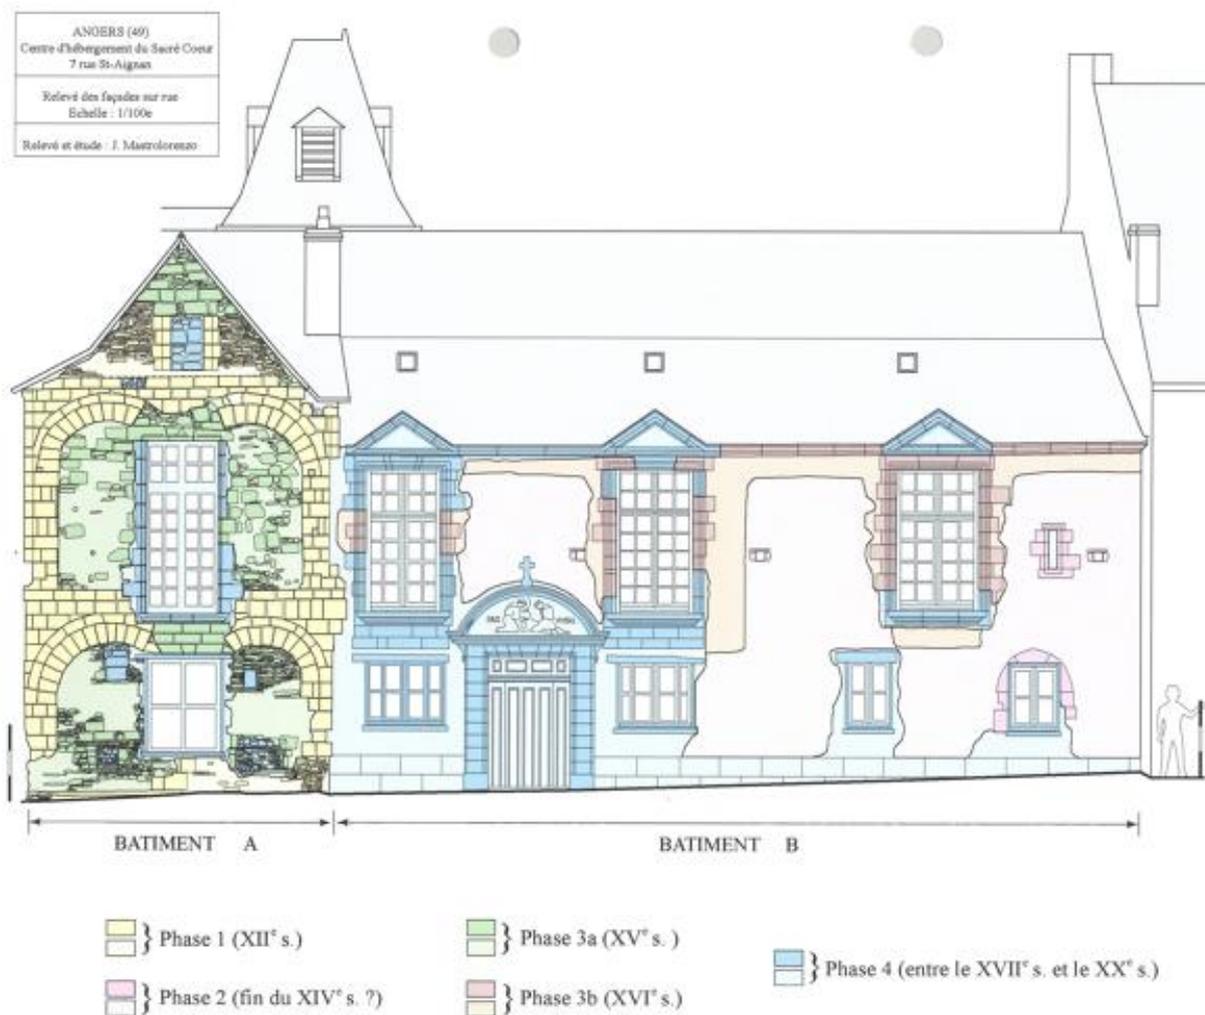
Relevé pierre à pierre
de la façade sur rue (1/100e)
Dessin et étude : J. Mastrolorenzo

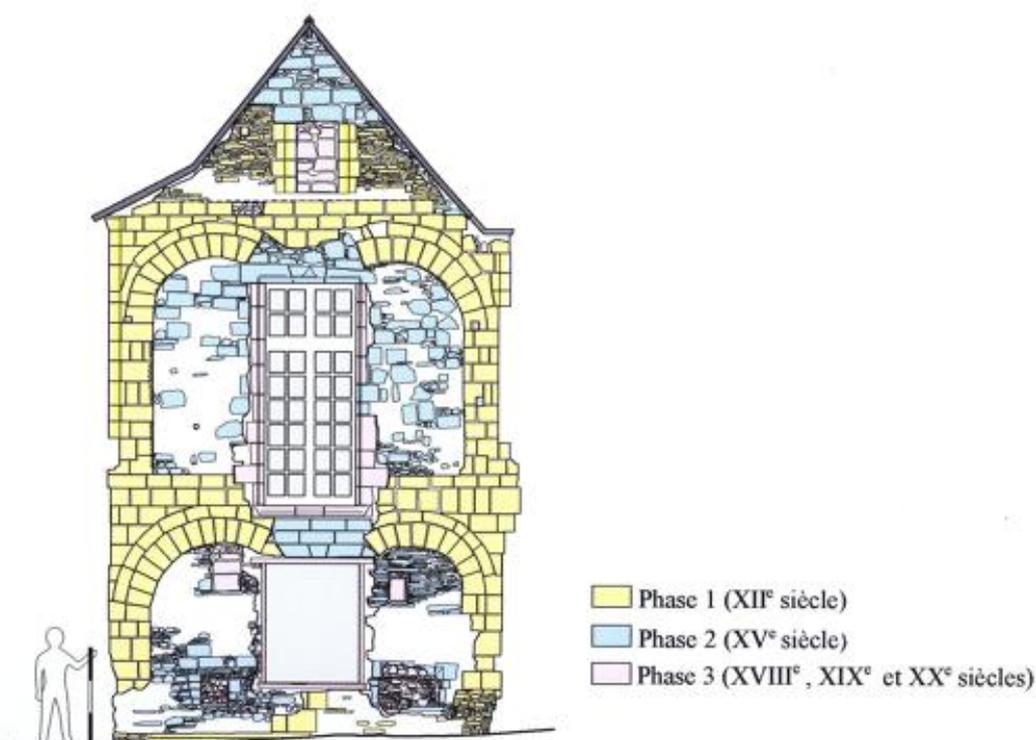
Logis XIIe siècle : élévation sur rue avec phasage des maçonneries, relevé, par J. Mastrolorenzo, 2002, éch. 1:100e.

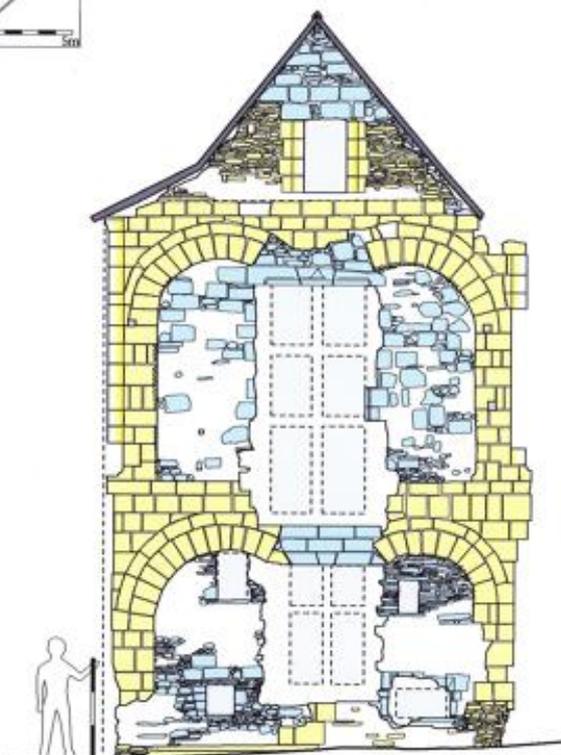
Logis XIIe siècle : élévation sur rue avec phasage des maçonneries et restitution des ouvertures XVe siècle, relevé, par J. Mastrolorenzo, 2002, éch. 1:100e.

L'édifice principal fit l'objet d'une reprise de la façade à pignon sur rue à la fin du XV^e siècle : une grande fenêtre fut implantée à l'étage, condamnant les deux baies romanes à ce niveau, désormais murées (une fenêtre d'époque indéterminée, du XIX^e siècle dans son état actuel, eut la même conséquence au rez-de-chaussée, condamnant pareillement une porte et une fenêtre romanes ; le pignon fit aussi l'objet d'une réédification à une époque aussi indéterminée, où des vestiges de colonnes romanes sont réemployés en piédroits d'une petite fenêtre).

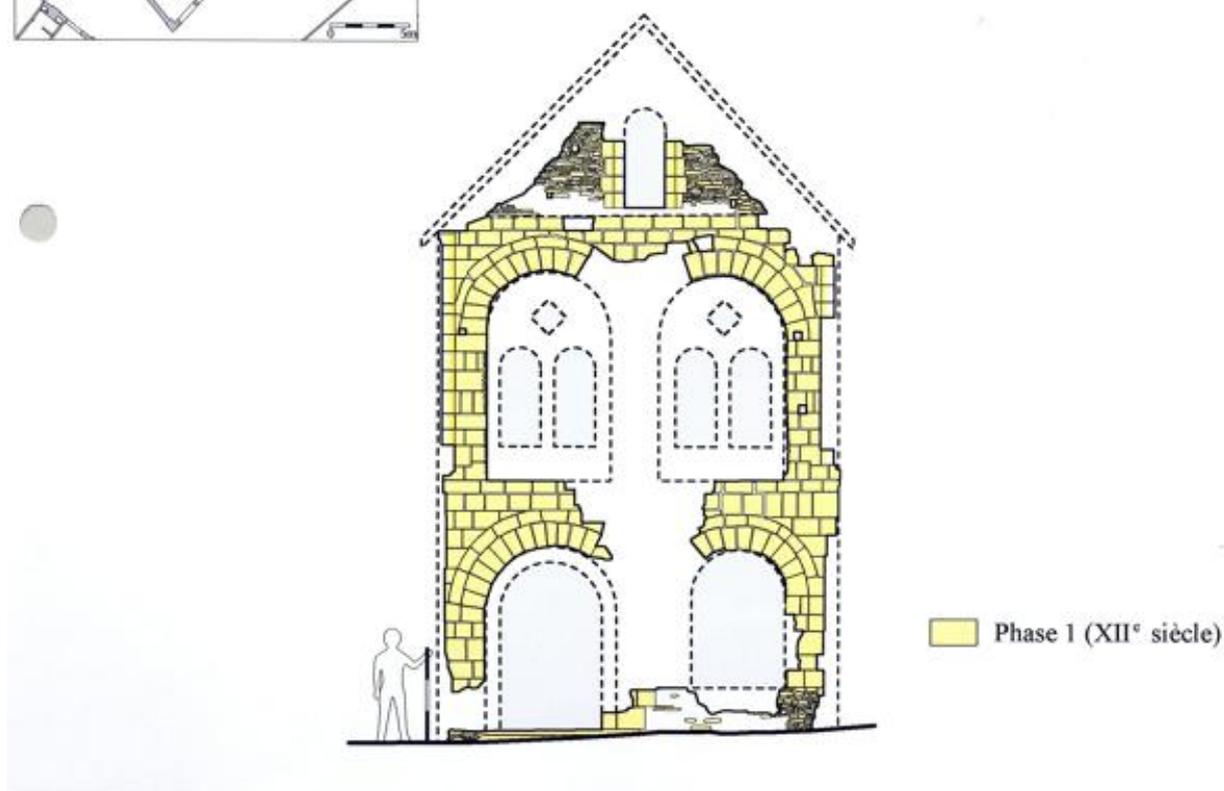
Logis XIIe siècle : élévation sur rue avec phasage des maçonneries et restitution des baies originelles, relevé, par J. Mastrolorenzo, 2002, éch. 1:100e.

Huit baies (toutes murées) sont aujourd'hui identifiables à des degrés divers dont trois avec des modénatures permettant une restitution convenable. Sur le mur-pignon sur rue, quatre baies structurent les deux niveaux dans une composition remarquablement régulière, occupant toute la façade : une porte (on en discerne encore la pierre de seuil) et une fenêtre, surmontées à l'étage de deux fenêtres de même largeur que les ouvertures du rez-de-chaussée, mais de plus grande hauteur.

Il en reste pour ces quatre baies le rouleau au nu du mur orné de vestiges de ruban plissé. On peut imaginer sans peine qu'elles étaient de même allure que les autres baies mieux conservées, décrites ci-après. Toutes les autres baies ne sont plus désormais qu'à l'étage, où se trouvaient les principales et plus luxueuses pièces à vivre. Sur ce même corps sur rue, sur l'élévation latérale donnant sur l'ancienne cour d'entrée, deux baies sont aussi bien observables : la première au plus près de la rue est une fenêtre et montre une structure géminée, avec deux baies qui étaient séparées par une colonnette (disparue), surmontées d'un oculus en carré sur pointe, le tout inscrit dans un tympan en retrait du nu du mur, ouvert par une voussure en plein cintre doublé d'un rouleau d'archivolte. Le décor de l'oculus est à dents de loup quand les arcs sont à rubans plissés (l'arc de la voussure plus précisément un ruban plissé affronté à des dents de loup). Intérieurement, seule la partie haute du jambage gauche et le départ de l'arc de l'arrière-voussure sont conservés, avec un ébrasement profond d'une cinquantaine de centimètres en retour d'équerre du parement. Les rouleaux de cette baie sont reliés à ceux de l'autre baie qui était la porte d'entrée du premier étage, en conséquence dépourvue de tympan, mais comportant deux rouleaux de voussure ; le rouleau supérieur est orné d'un ruban plissé et d'un cavet quand le rouleau inférieur s'arrondit simplement en quart de rond. L'encadrement de la porte de profil semi-cylindrique, dépourvu de base, laissait une largeur de passage d'environ 1,1 m. La dernière fenêtre, encore discernable mais davantage altérée, ne montre plus côté extérieur qu'un rouleau de voussure avec de très faibles vestiges de ruban plissé. Côté intérieur, un élément nouveau est apparu : la baie était encadrée par deux colonnettes surmontées de petits chapiteaux ; il en reste le côté gauche de l'embrasure (vestiges de la colonnette et de son chapiteau, doté d'un décor très simple en feuilles d'eau) et le départ de l'arrière-voussure. Vu son excentrement sur cette élévation latérale - elle est très près de l'angle sur rue - on supputerait volontiers qu'il y avait au moins une autre baie voire deux autres sur cette élévation latérale.

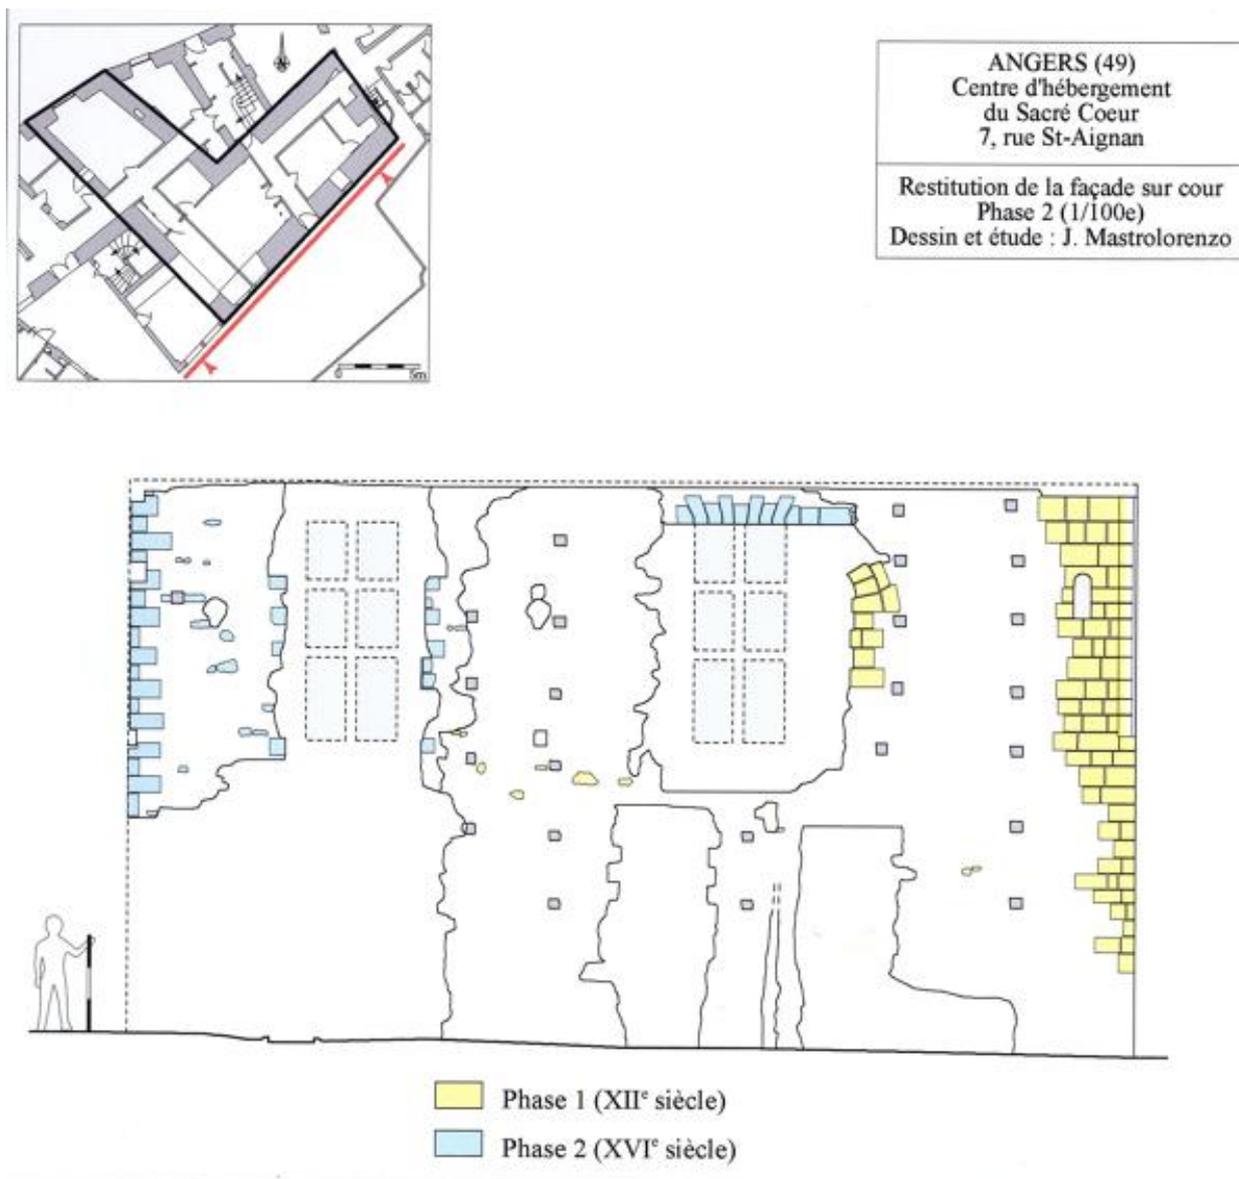
Logis XIIe siècle : élévation sur cour postérieure, avec phasage des maçonneries et restitution des ouvertures XVIe siècle, relevé, par J. Mastrolorenzo, 2002, éch. 1:100e.

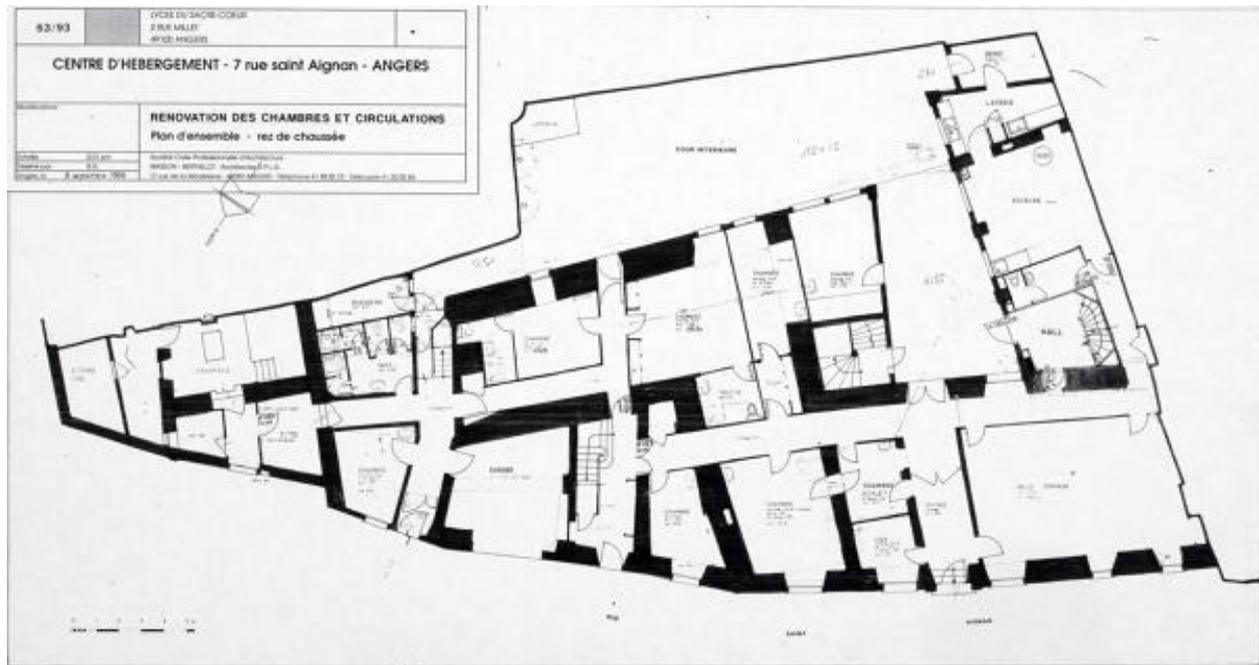
Plan du rez-de-chaussée (la partie gauche du plan, chaufferie, citerne, correspond à une autre demeure, l'ancienne maison de la chapelle de Saint-Blaise), par Masson-Berthelot, 1998, éch. 1:100e, 30x55,5cm. (Collection particulière, Agence Berthelot-Foucault).

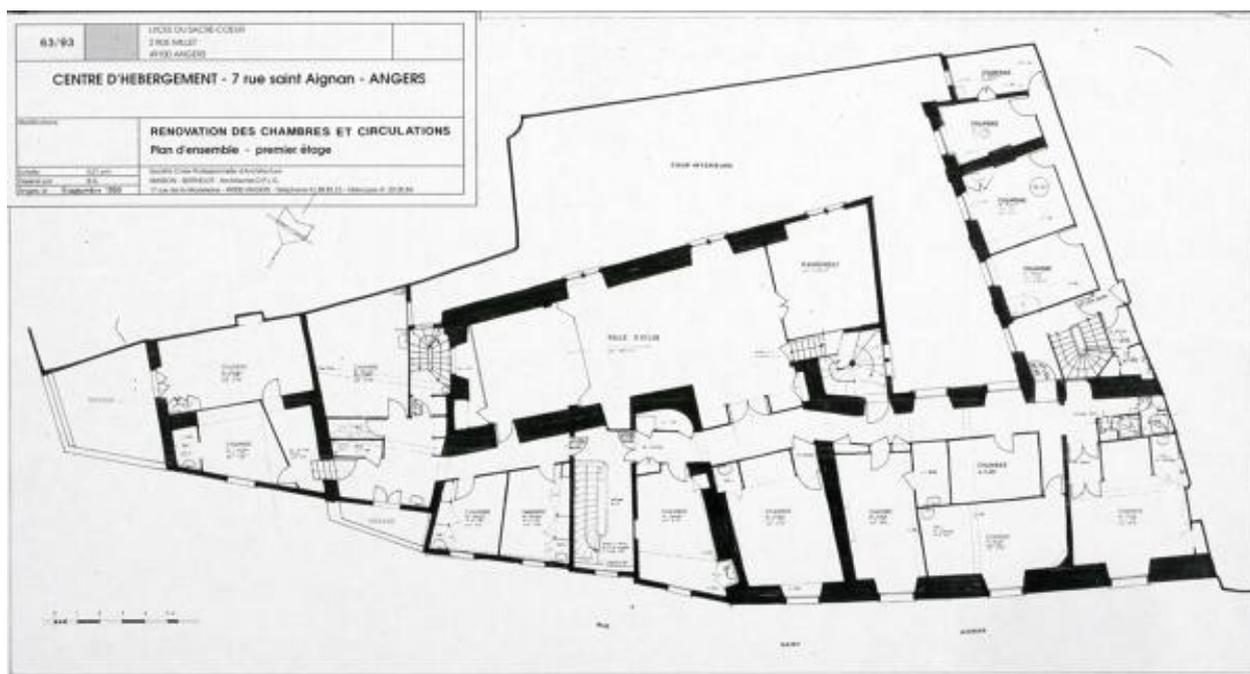
Plan du 1er étage (la partie gauche du plan, deux chambres et une terrasse, correspond à une autre demeure, l'ancienne maison de la chapelle de Saint-Blaise), par Masson-Berthelot, 1998, éch. 1:100e, 30x55,5 cm. (Collection particulière, Agence Berthelot-Foucault).

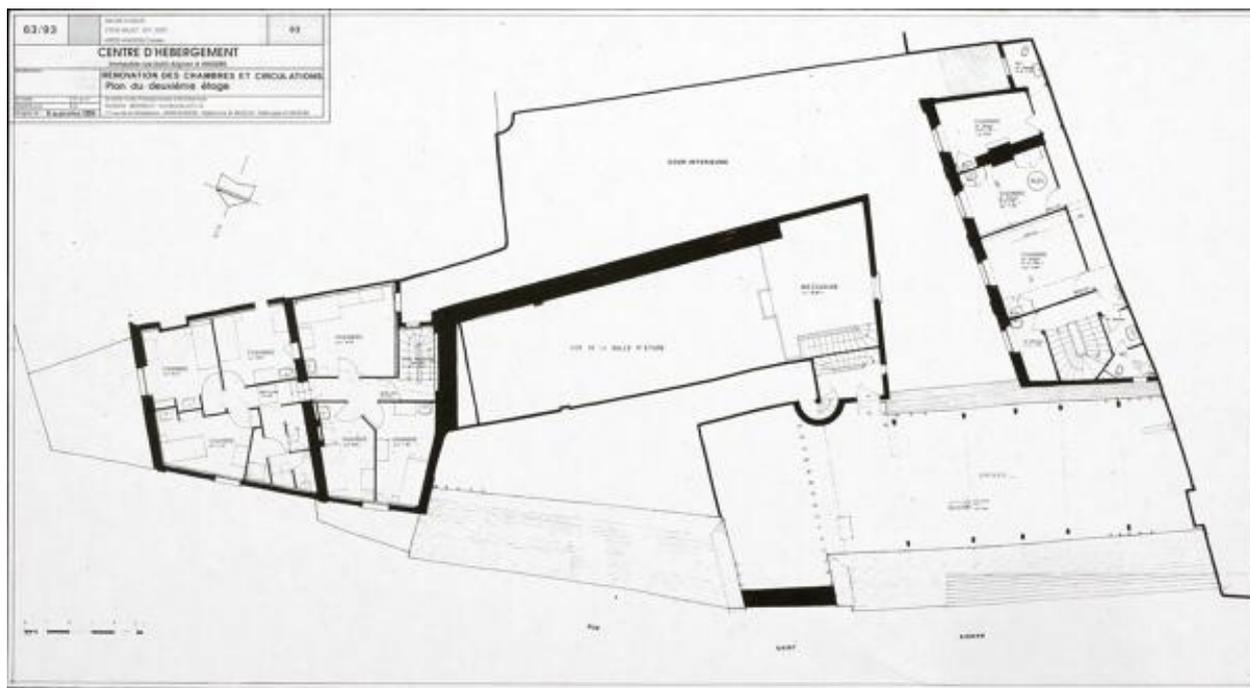
Plan du 2e étage (la partie gauche du plan, avec trois chambres, correspond à une autre demeure, l'ancienne maison de la chapelle de Saint-Blaise), par Masson-Berthelot, 1998, éch. 1:100e, 30X55,5 cm. (Collection particulière, Agence Berthelot-Foucault).

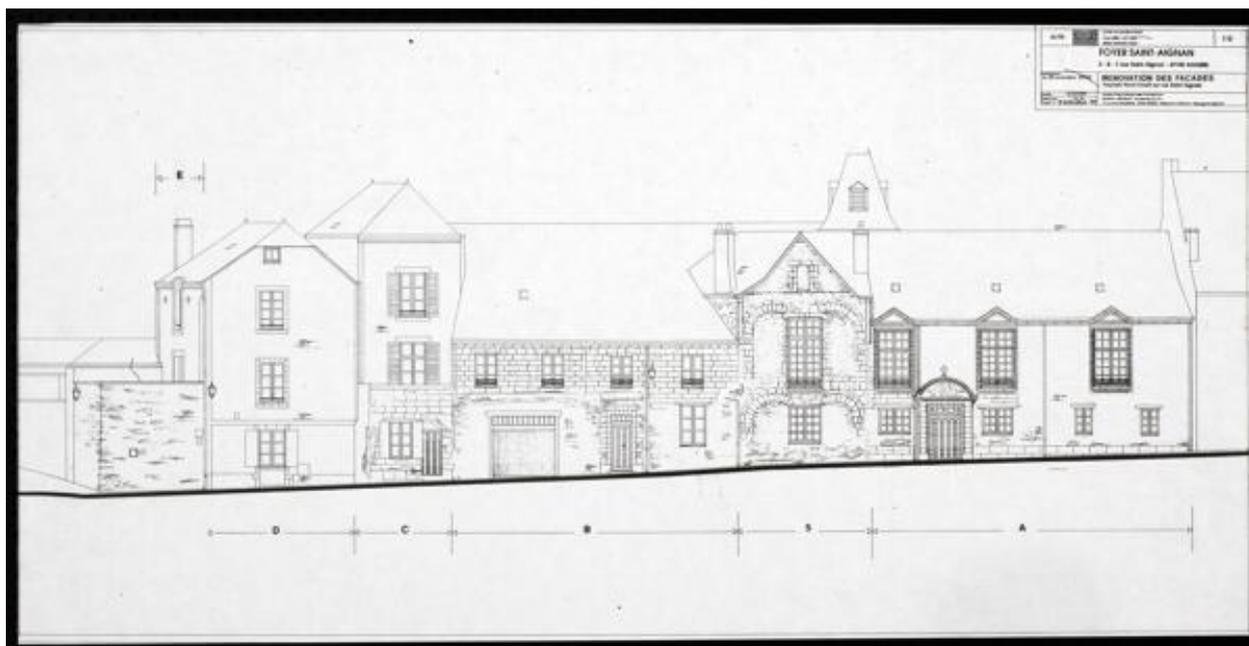
Ensemble des élévations sur rue, de la lettre C à la lettre A (la partie à gauche, lettres D et E, correspond à une autre demeure, l'ancienne maison de la chapelle de Saint-Blaise), par Masson-Berthelot, 2002, éch. 1 : 100. 29,5 x 59 cm. (Collection particulière, Agence Berthelot-Foucault).

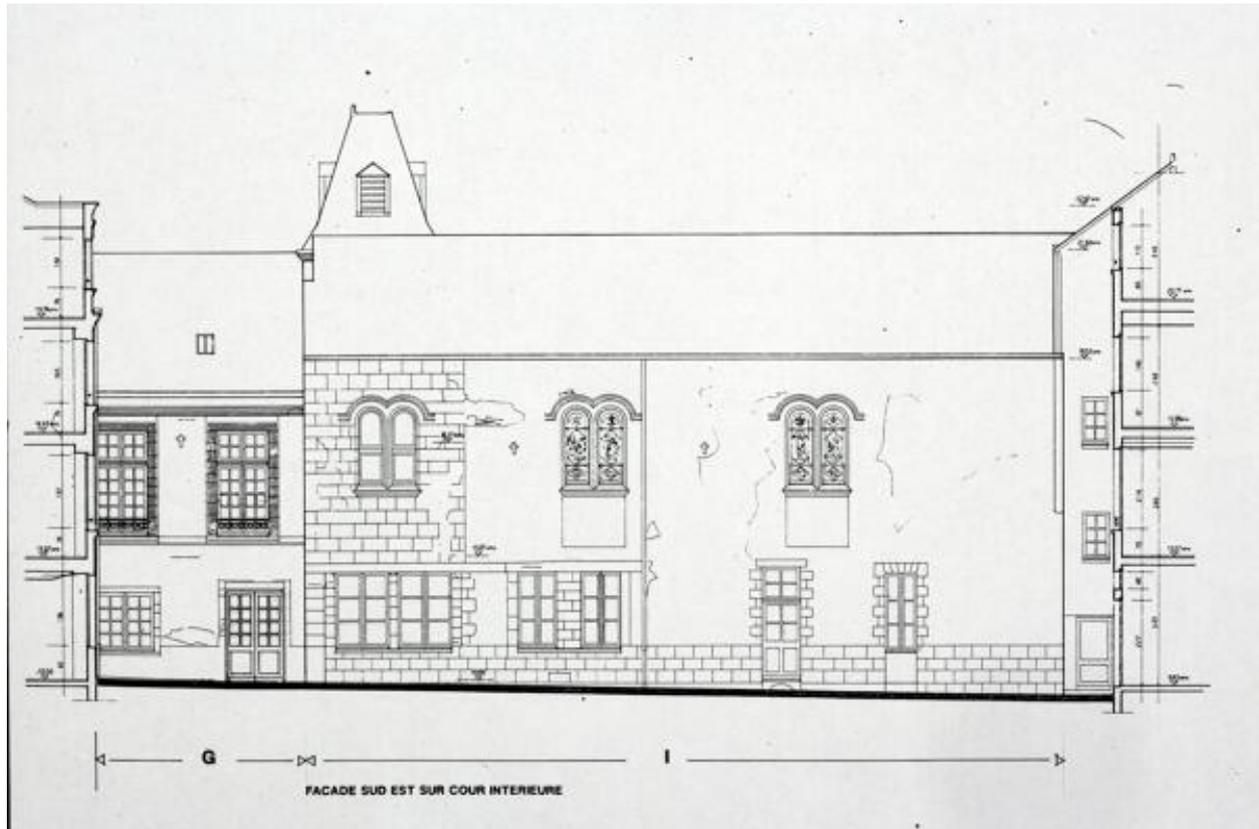
Elévations sur cour du corps sud-ouest sur rue (les deux travées gauches, lettre G, n° 7) et du logis principal (lettre I, n° 3-5), par Masson-Berthelot, tirage (détail), 2002, éch. 1 : 100. 26 x 66,5 cm. (Collection particulière, Agence Berthelot-Foucault).
